PŘÍLOHA I

FOTODOKUMENTACE

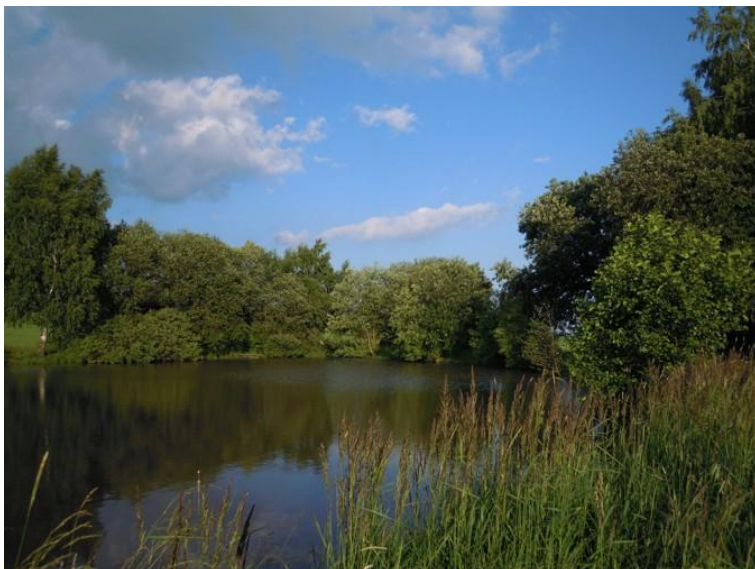
**Foto 1: rybník na začátku
úpravy**
(A. Dvořáková, 27. 6. 2011,
Nikon COOLPIX S5100)

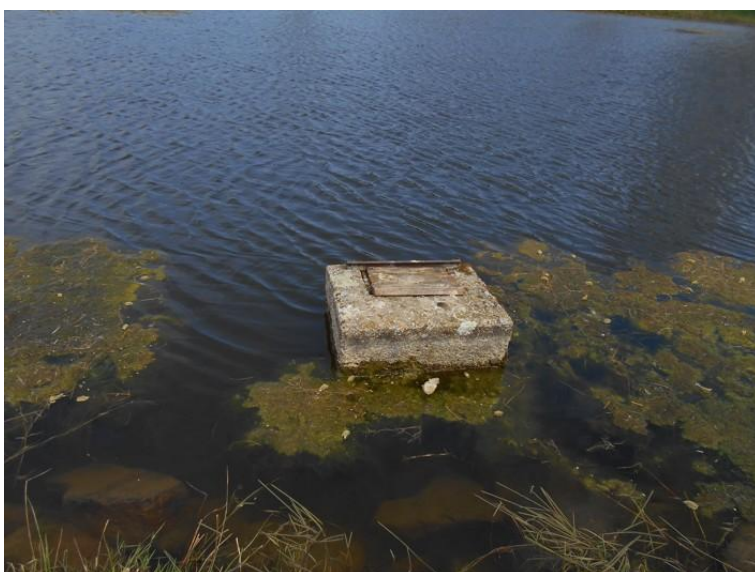
**Foto 2.: výpustné zařízení
rybníka**
(A. Dvořáková, 27. 4. 2015,
Nikon COOLPIX S2800)

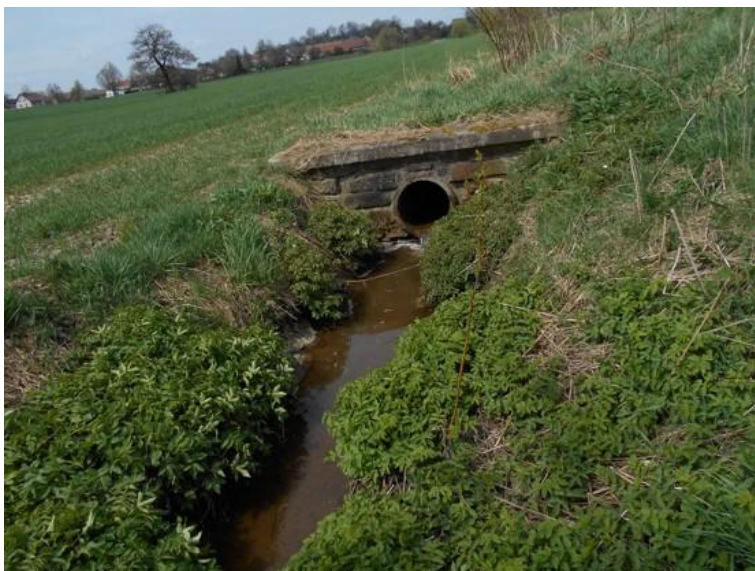
**Foto 3.: vyústění
zatrubněné části toku**
(A. Dvořáková, 27. 4. 2015,
Nikon COOLPIX S2800)

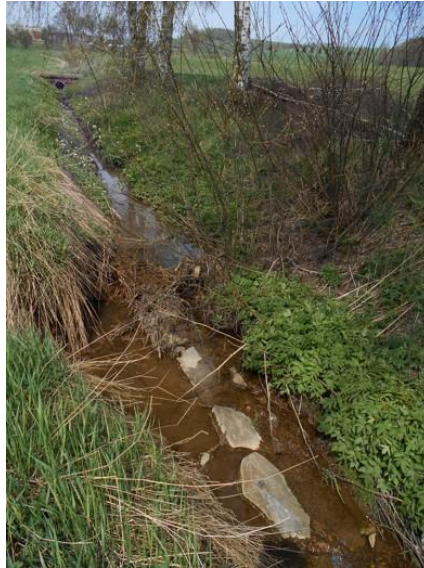
**Foto 4.: renaturační
procesy – eroze**
(A. Dvořáková, 27. 4. 2015,
Nikon COOLPIX S2800)

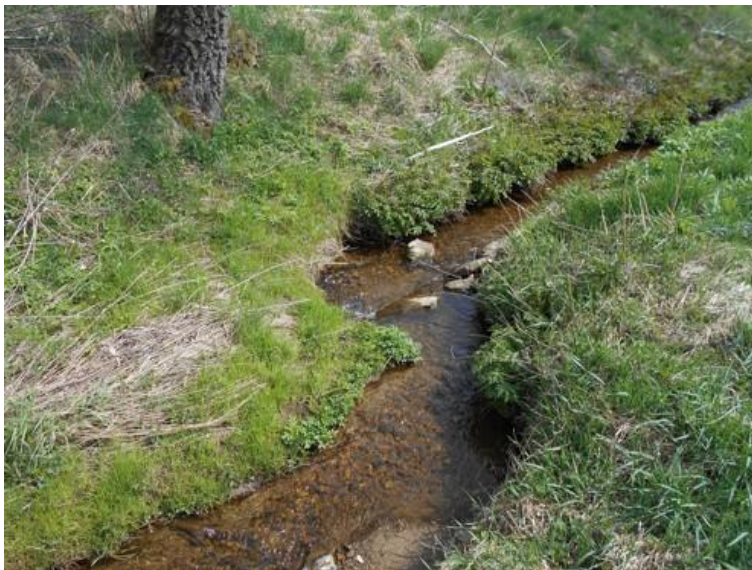
**Foto 5.: renaturační
procesy – akumulace**
(A. Dvořáková, 27. 4. 2015,
Nikon COOLPIX S2800)

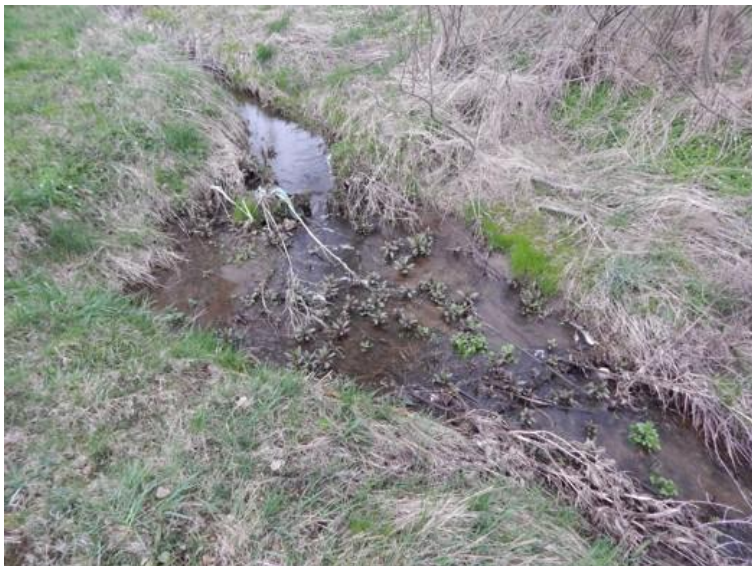
**Foto 6.: renaturační
procesy – vznikající
meandr**
(A. Dvořáková, 12. 4. 2017,
Nikon COOLPIX L820)

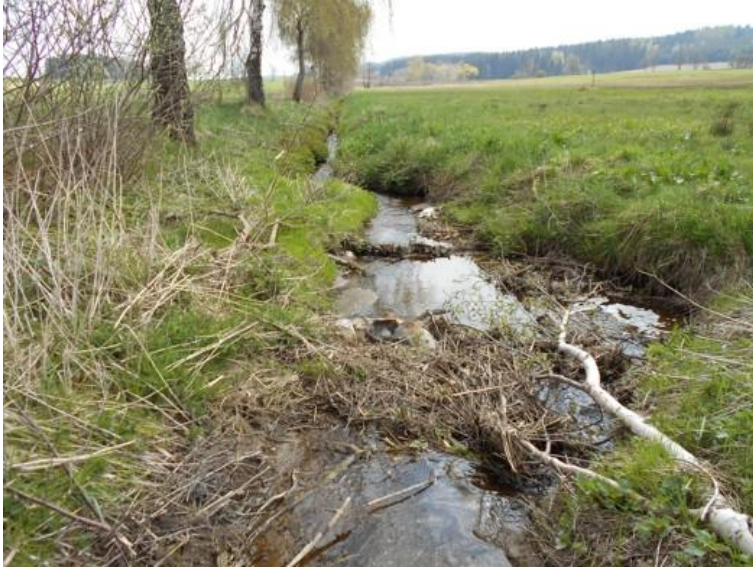
Foto 7.: renaturační procesy – vliv rostlinného materiálu

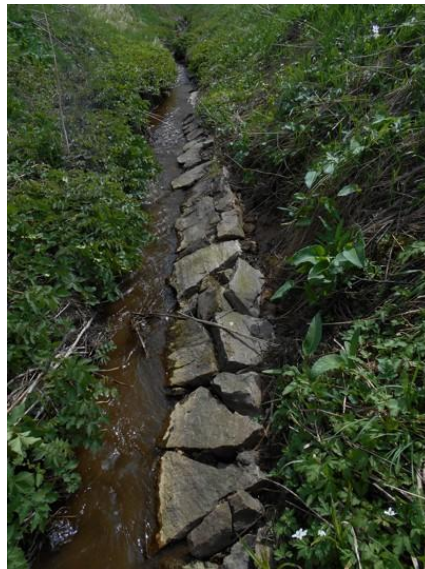
Foto 8.: stávající opevnění koryta

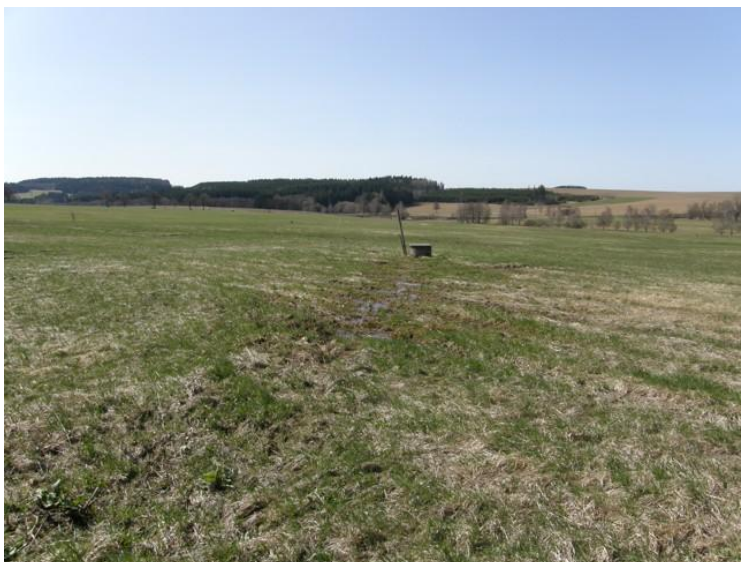
Foto 9.: sekundární zamokření vlivem špatného technického stavu drenáže

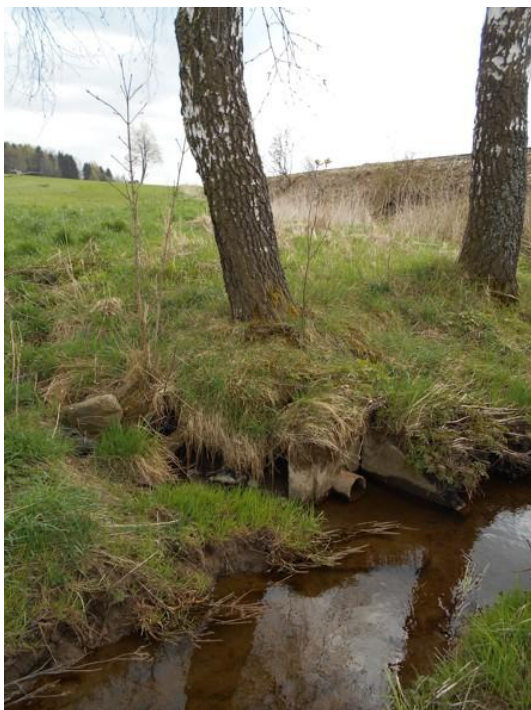
Foto 10.: současný stav melioračních hlavnků
– km 12,10

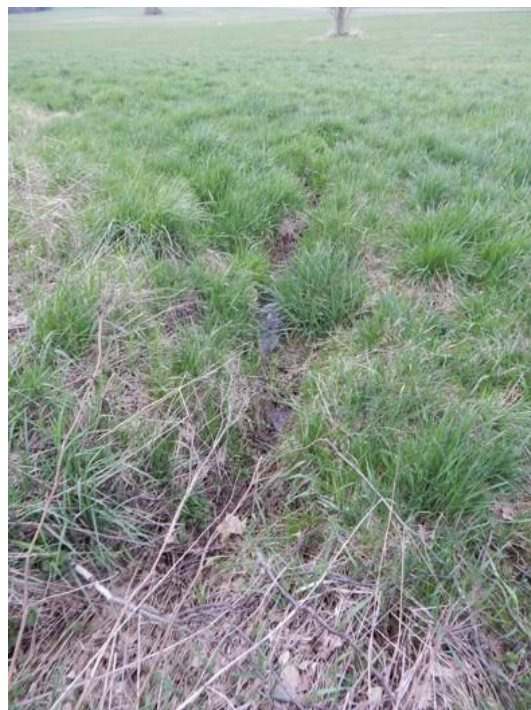
Foto 11.: samovolný vznik koryta v místě
bývalého přítoku – km 12,10

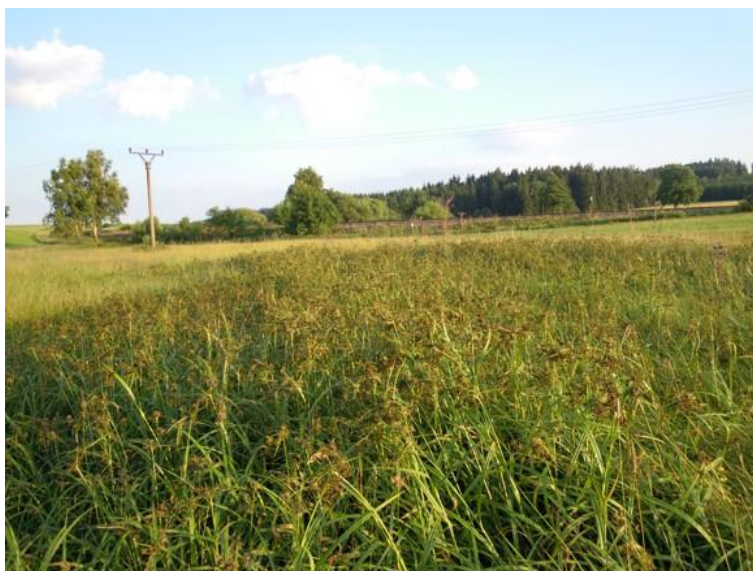
Foto 12.: vliv zamokření
na vegetaci – porost
Scirpus sylvatica a *Juncus*
sp.

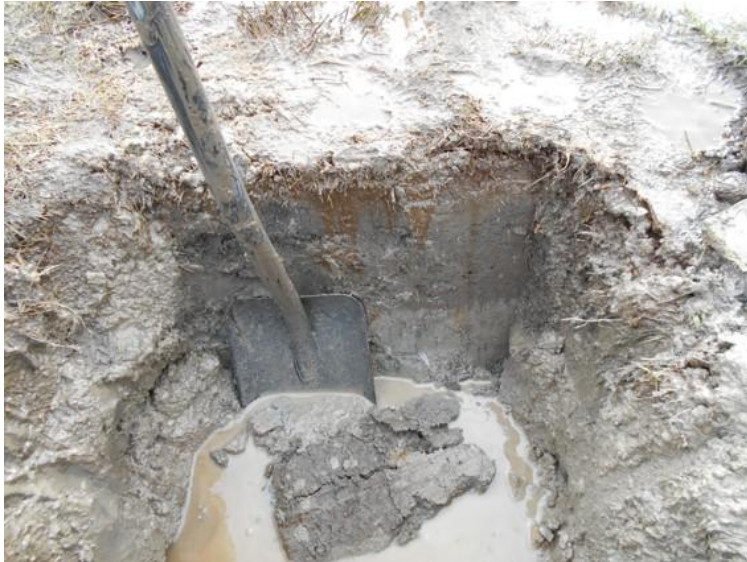
**Foto 13.: vliv zamokření
na půdní podmínky –
sonda v údolnici na km
12,65**
