## B. Fotodokumentace

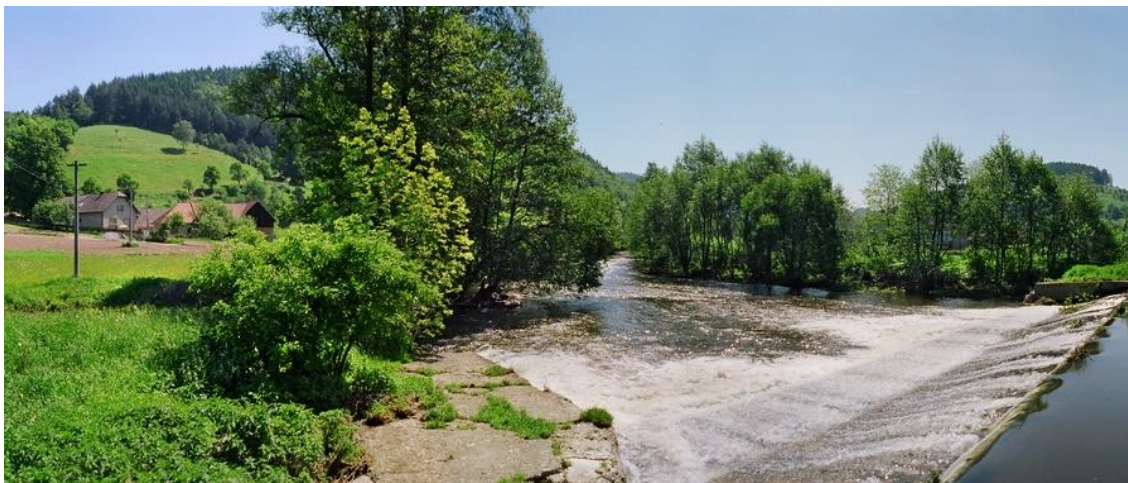
**Fotografie 1:** Lokalita jezu rok 2005 (foto <http://info.bystricenp.cz/ujcov>)

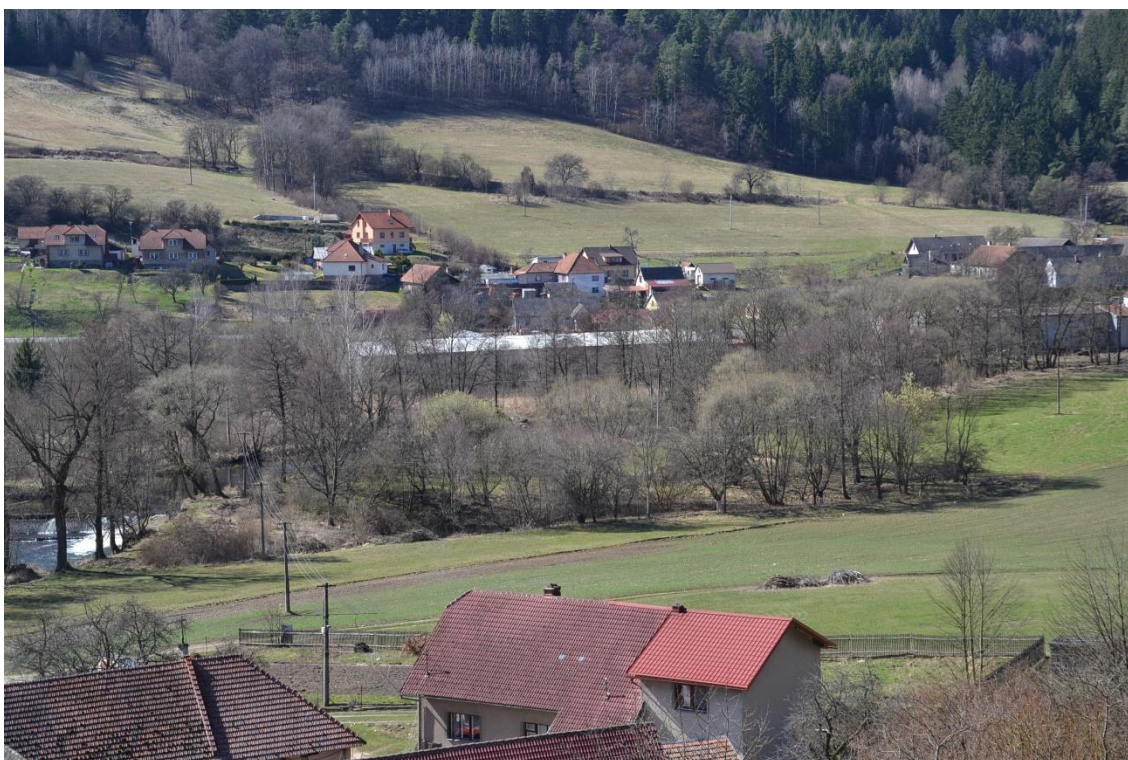
**Fotografie 2:** Pohled na zájmové území (foto František Bureš 3/2017)

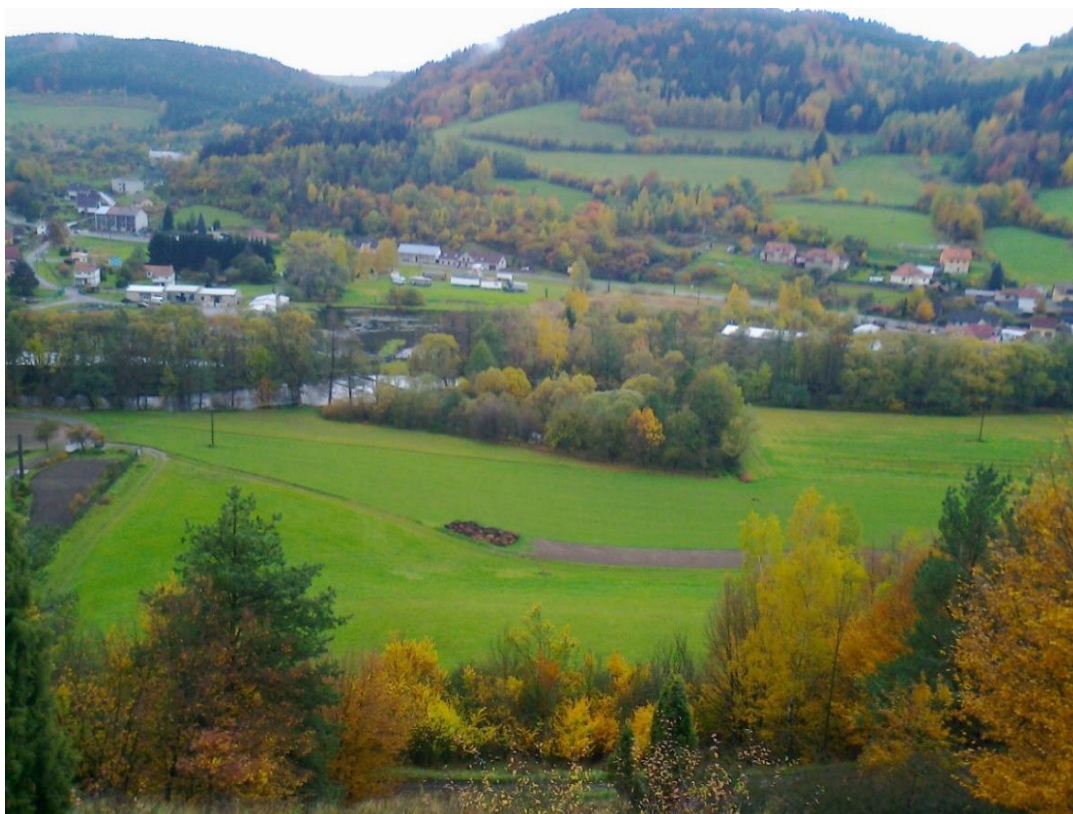
**Fotografie 3:** Pohled na zájmové území (foto František Bureš, 10/2013)

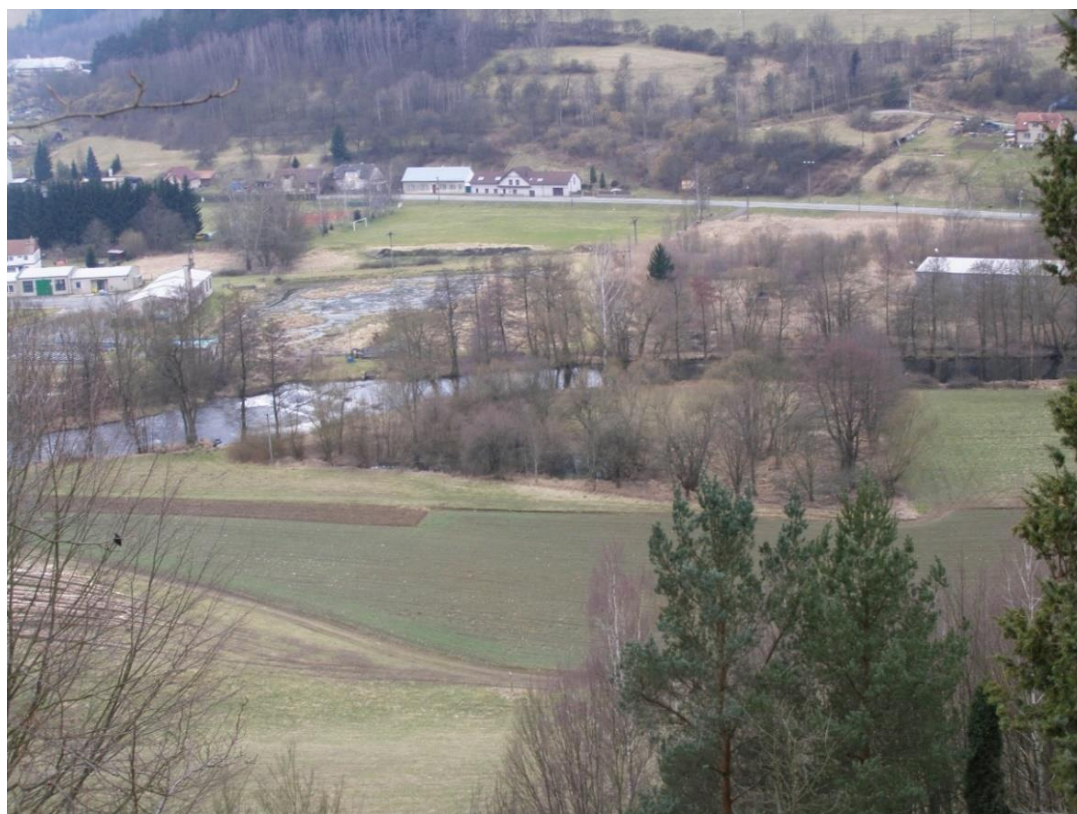
**Fotografie 4:** Pohled na zájmové území (foto František Bureš, 10/2015)

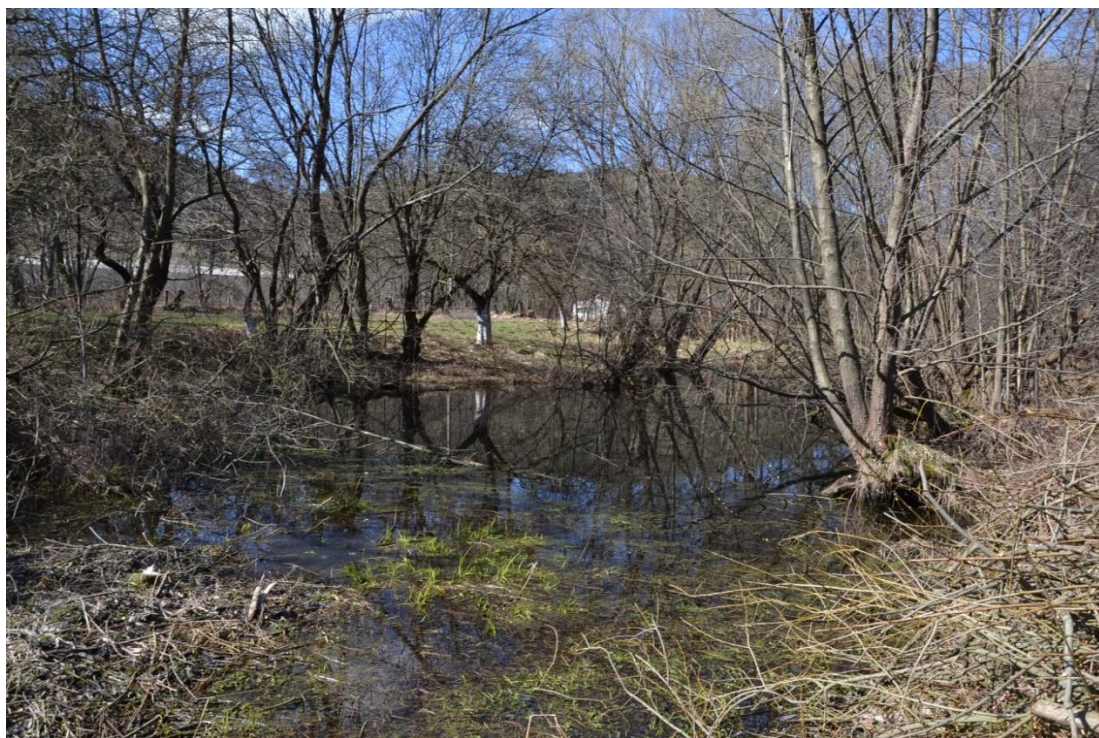
**Fotografie 5:** Tůň ve středu zájmového území (foto František Bureš, 2/2015)

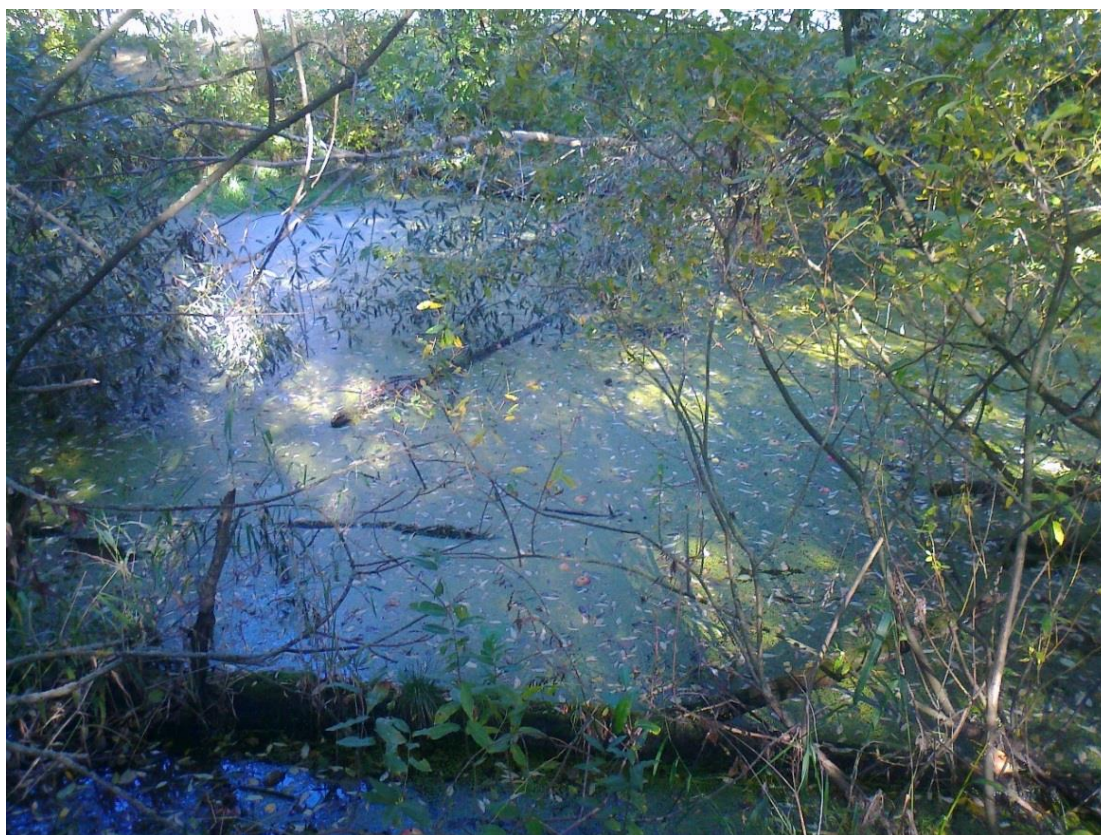
**Fotografie 6:** Tůň (foto František Bureš, 9/2014)

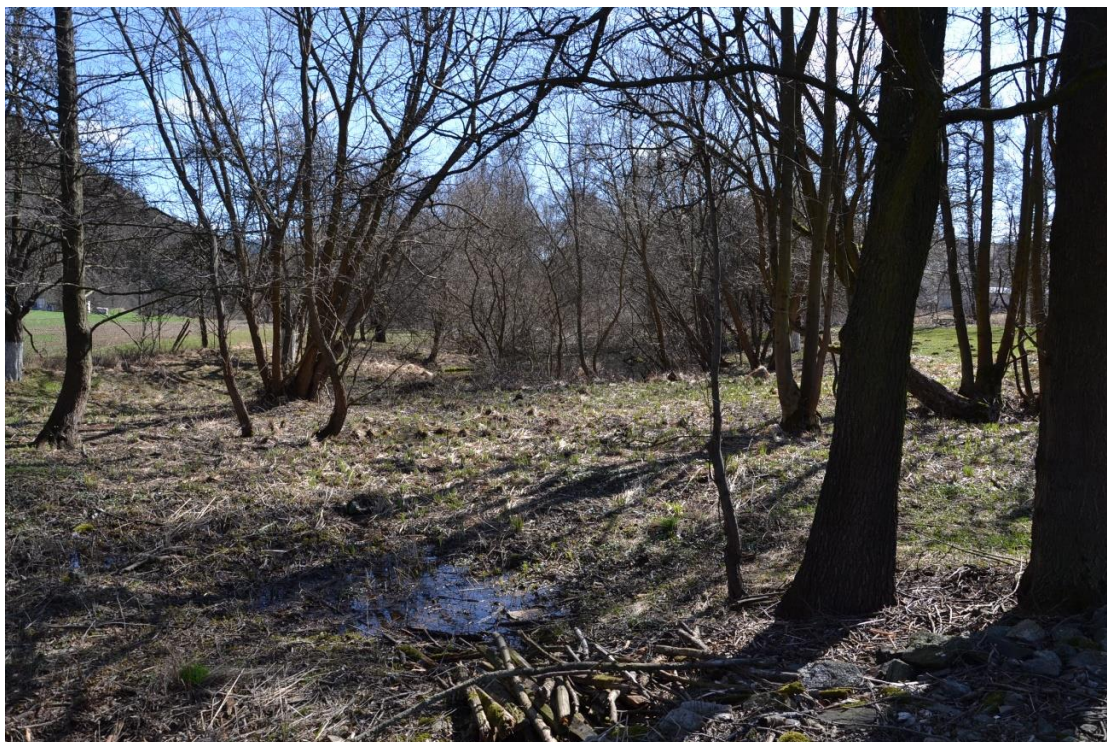
**Fotografie 7:** Mokřad v popředí přítok z meliorací v pozadí tůň (foto František Bureš, 3/2017)

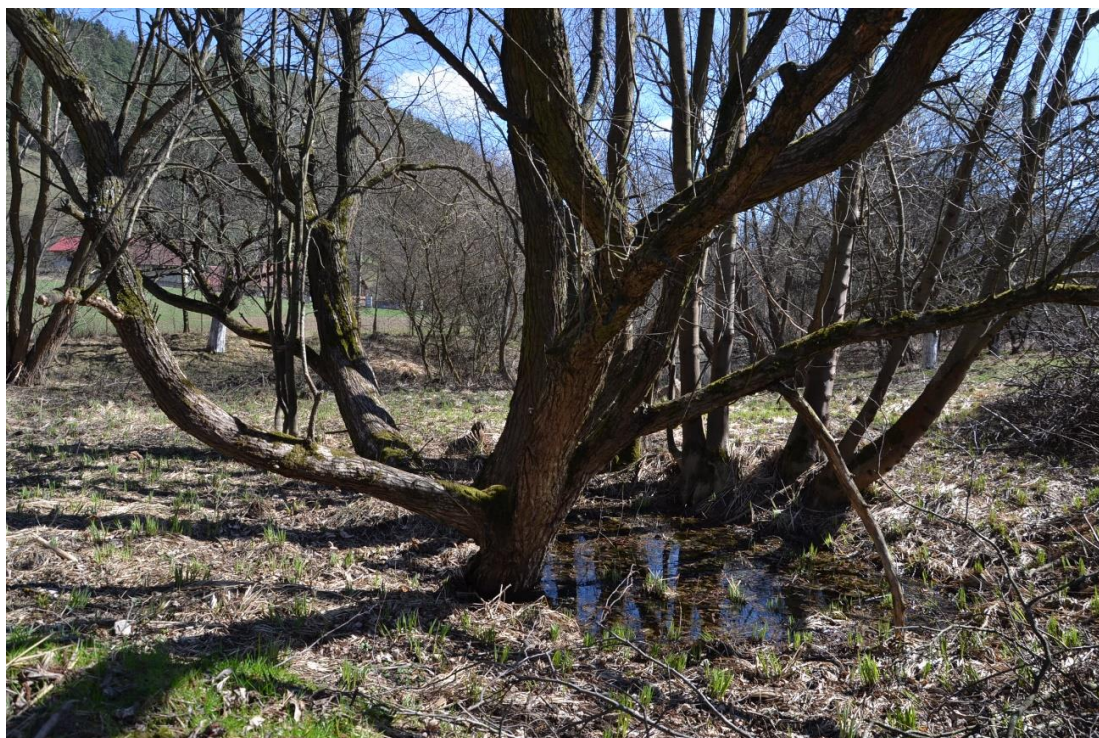
**Fotografie 8:** Neprůtočná tůňka v mokřadní části (foto František Bureš, 3/2017)

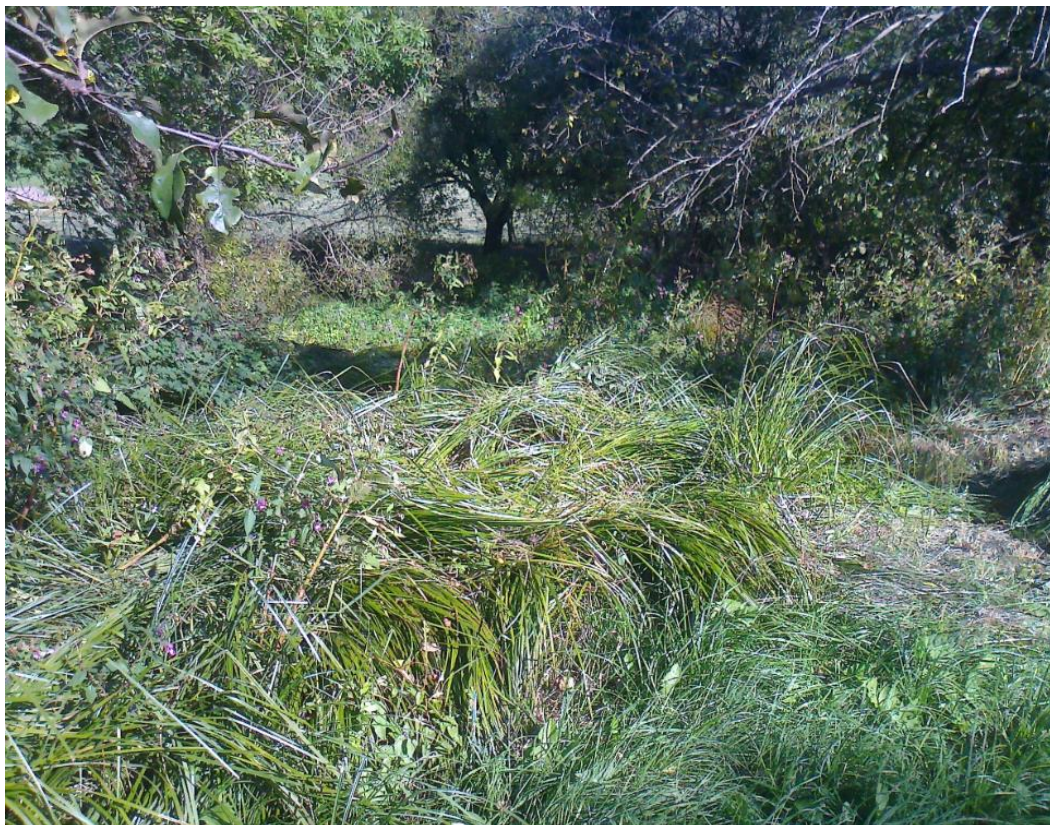
**Fotografie 9:** Mokřadní část (foto František Bureš, 10/2013)

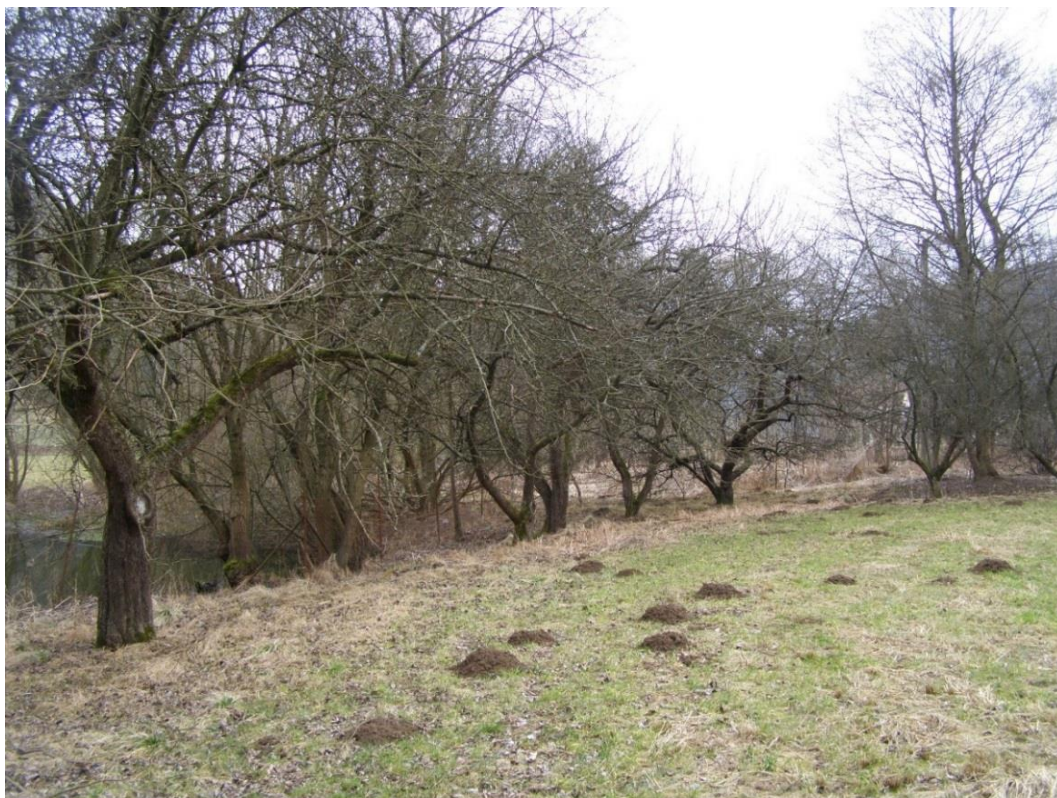
**Fotografie 10:** Jabloňový sad (foto František Bureš, 2/2015)

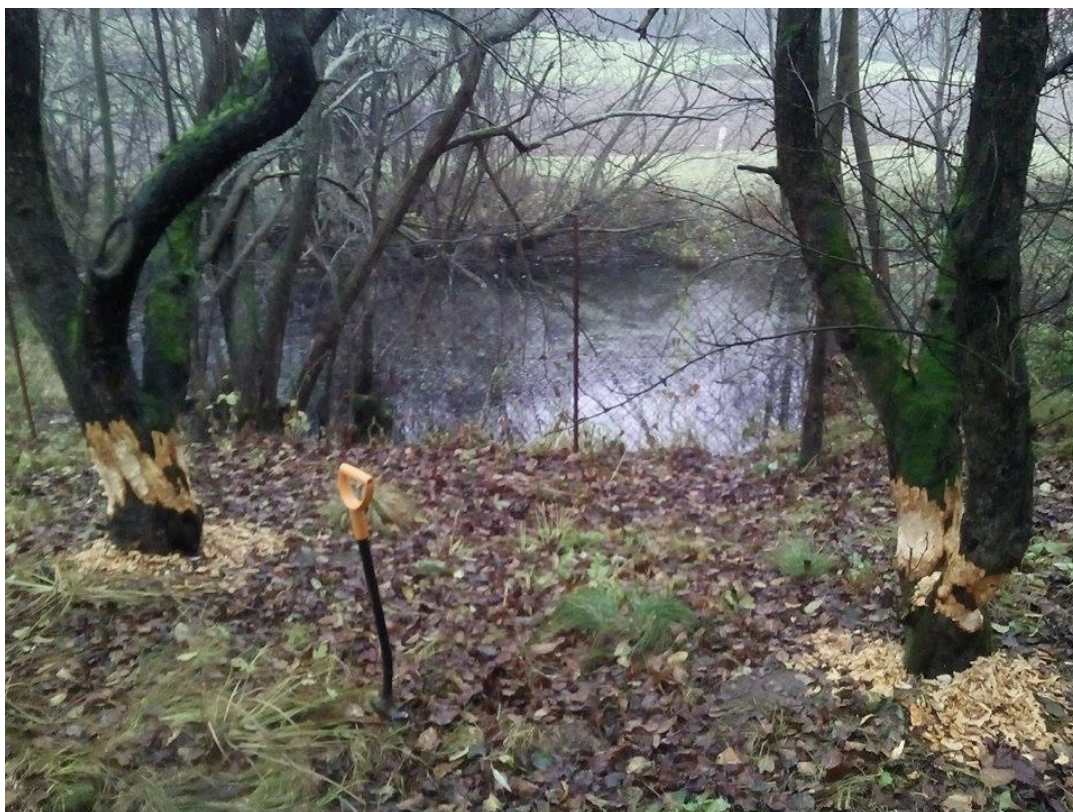
**Fotografie 11:** Jabloně v lokalitě ohlodány bobrem evropským (foto František Bureš 11/2016)

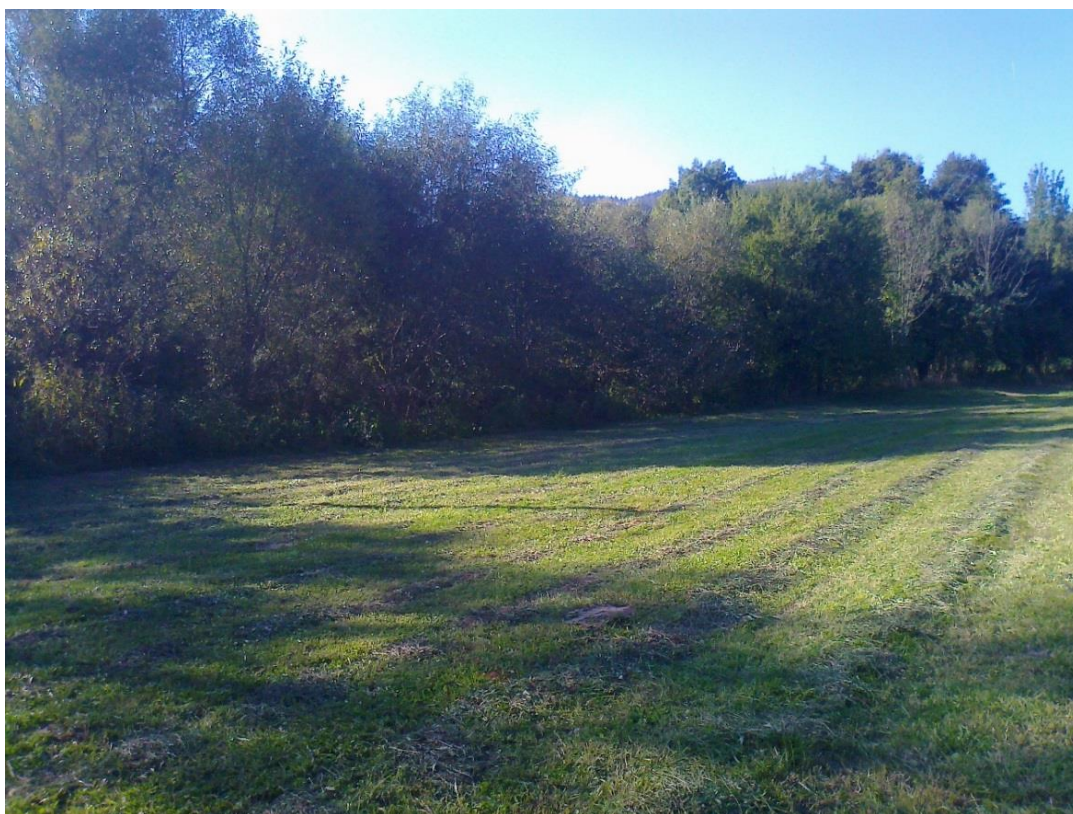
**Fotografie 12:** Značná neprostupnost území v době vegetace (foto František Bureš, 10/2013)

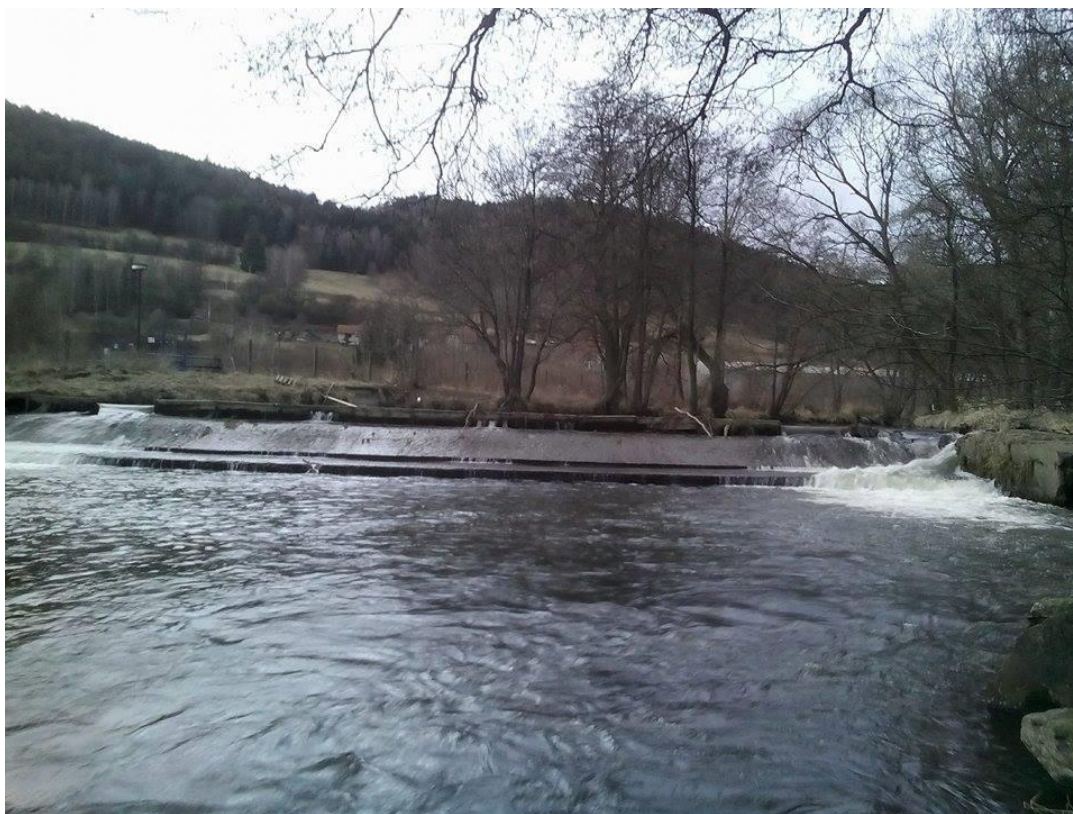
**Fotografie 13:** Pevný jez Svratka ř. km 100, 420 (foto František Bureš, 3/2017)

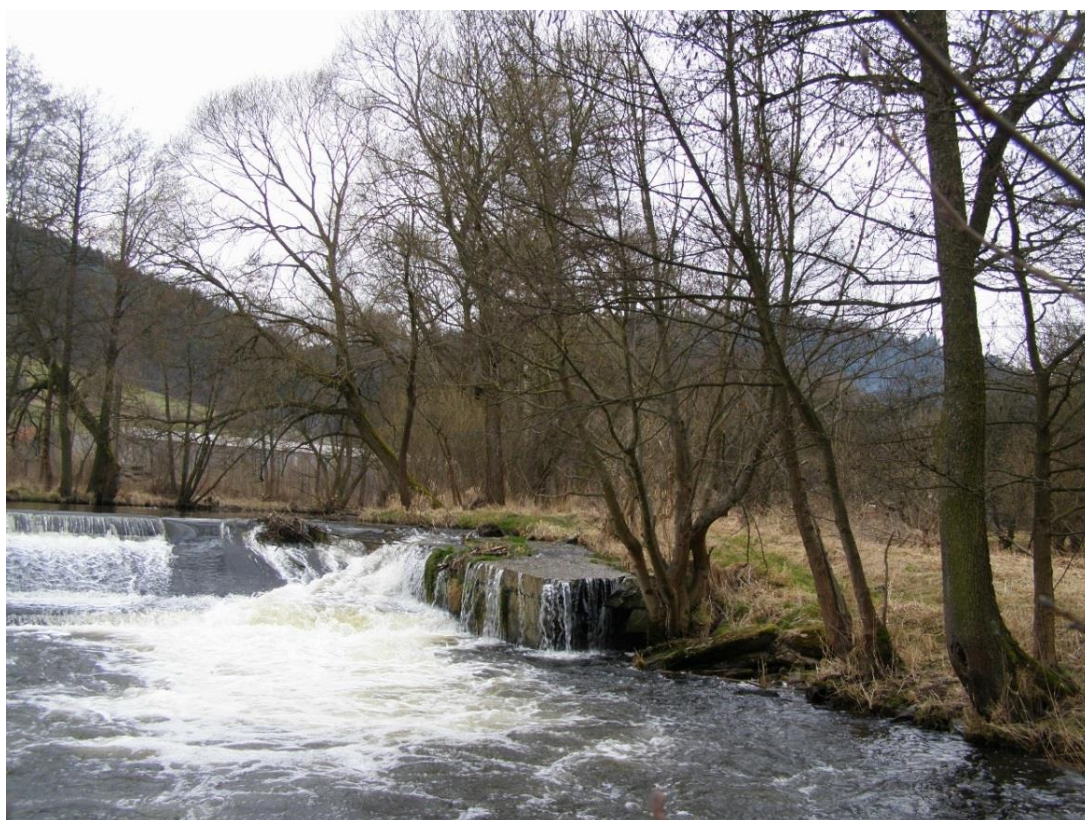
**Fotografie 14:** Pevný jez, poškozené levé betonové křídlo (foto František Bureš, 2/2015)

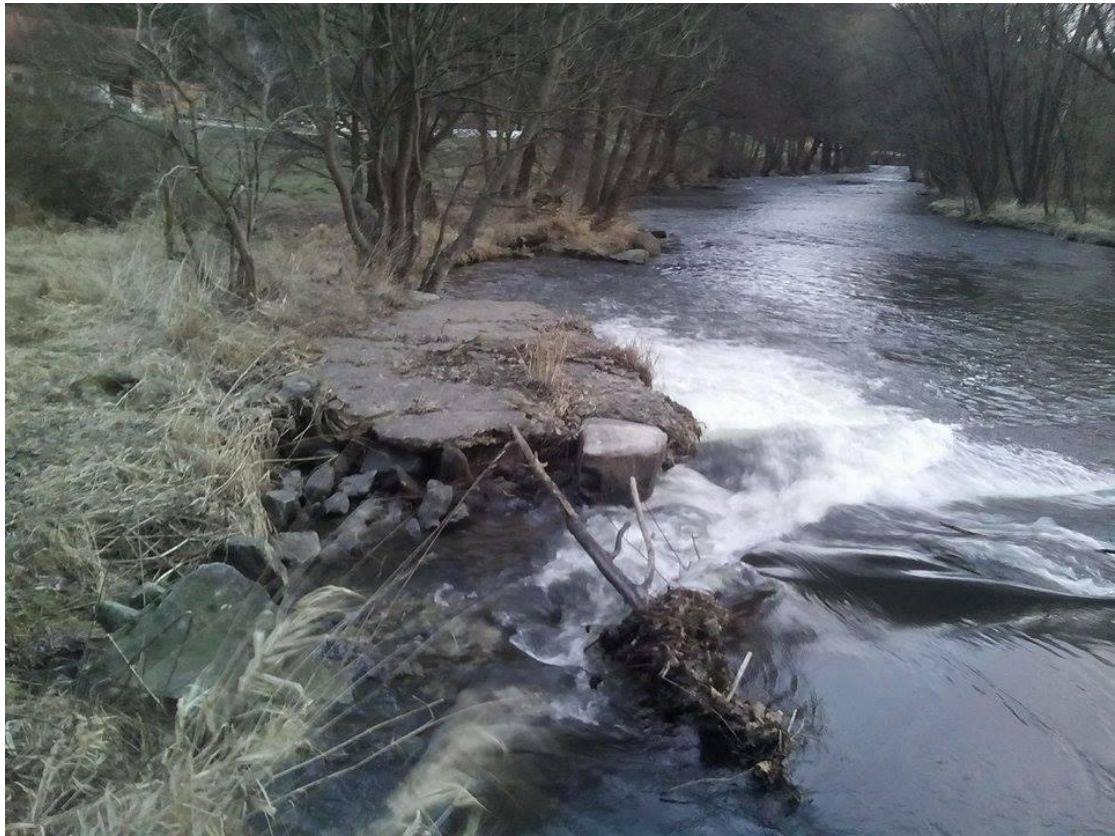
**Fotografie 15:** Svratka, po proudu z pevného jezu (foto František Bureš, 2/2017)
