## Příloha 1: Fotodokumentace krovu

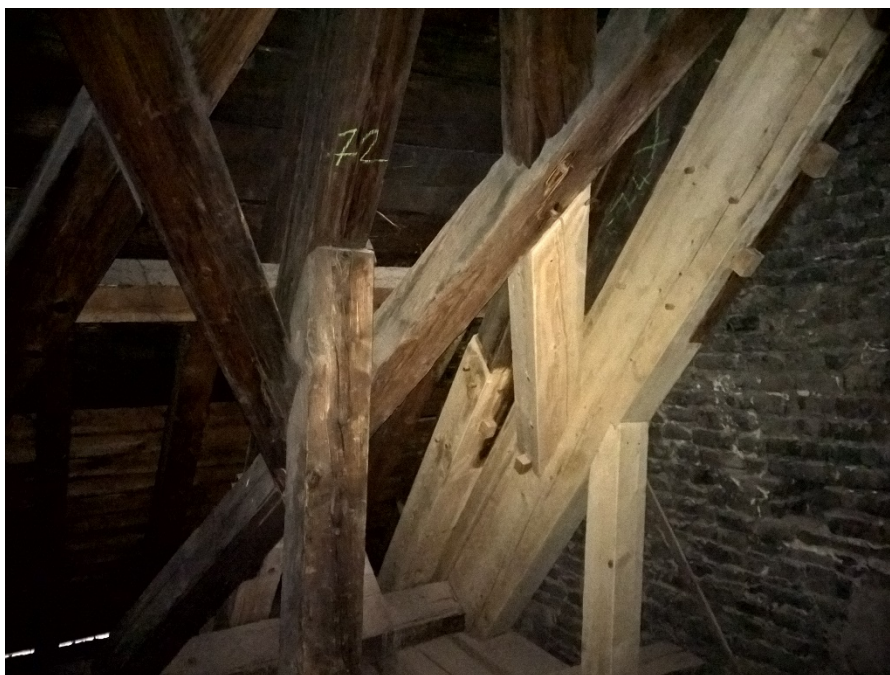
Obr. I: Nově nahrazené prvky sloupku LS, krokve, patního sloupku a ondřejského kříže v plné vazbě

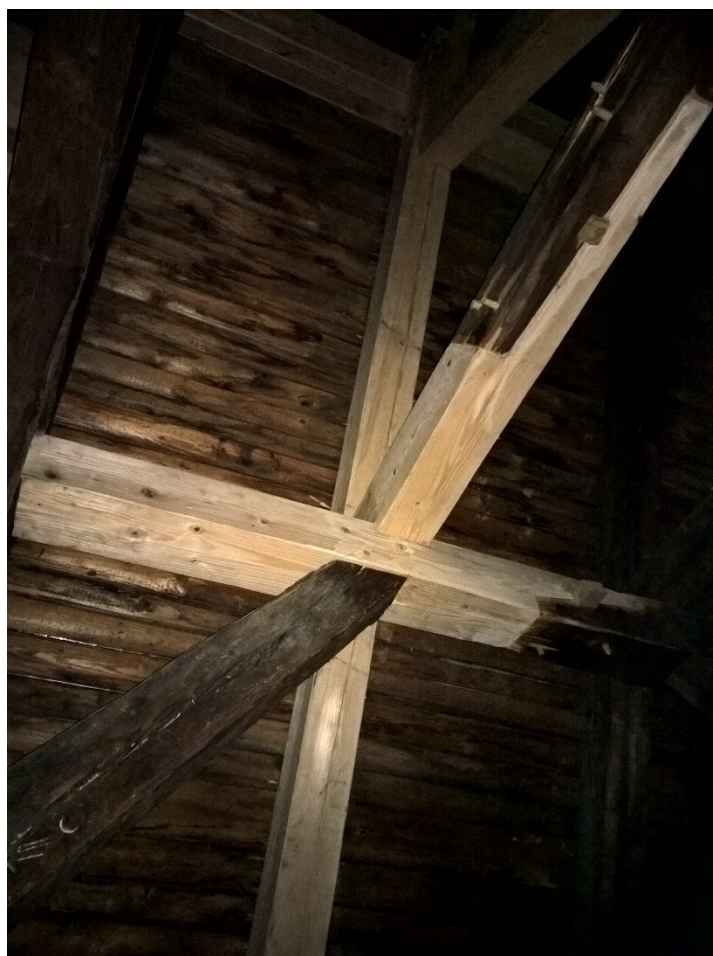
Obr. II: Nově nahrazené prvky krokve, vaznice a vzpěry v prázdné vazbě

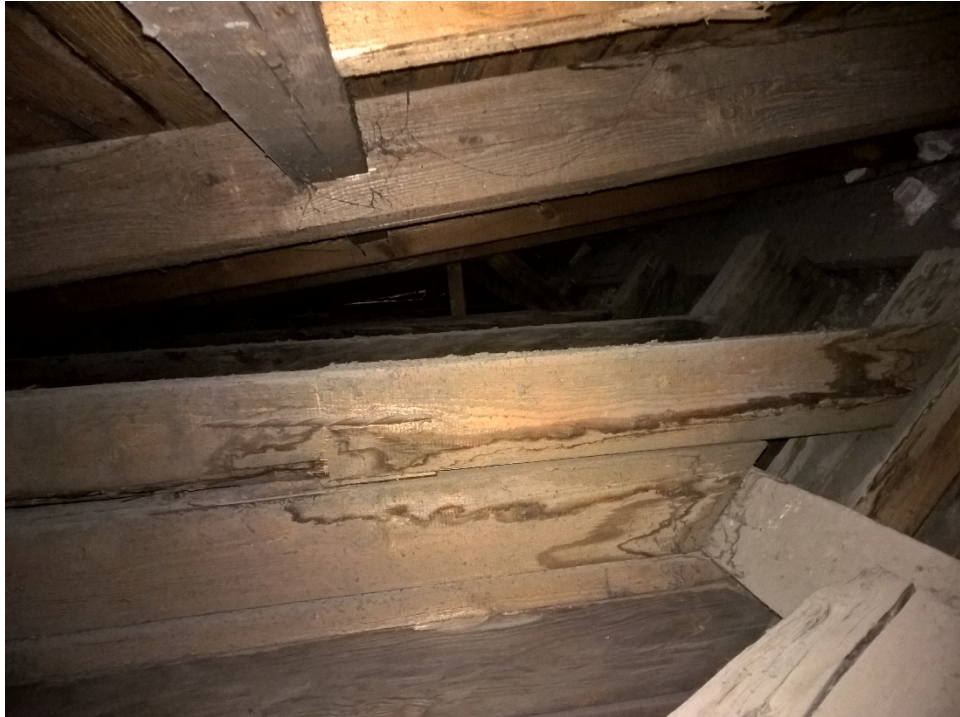
**Obr. III: Stopy po zatečení poškozeným střešním pláštěm**

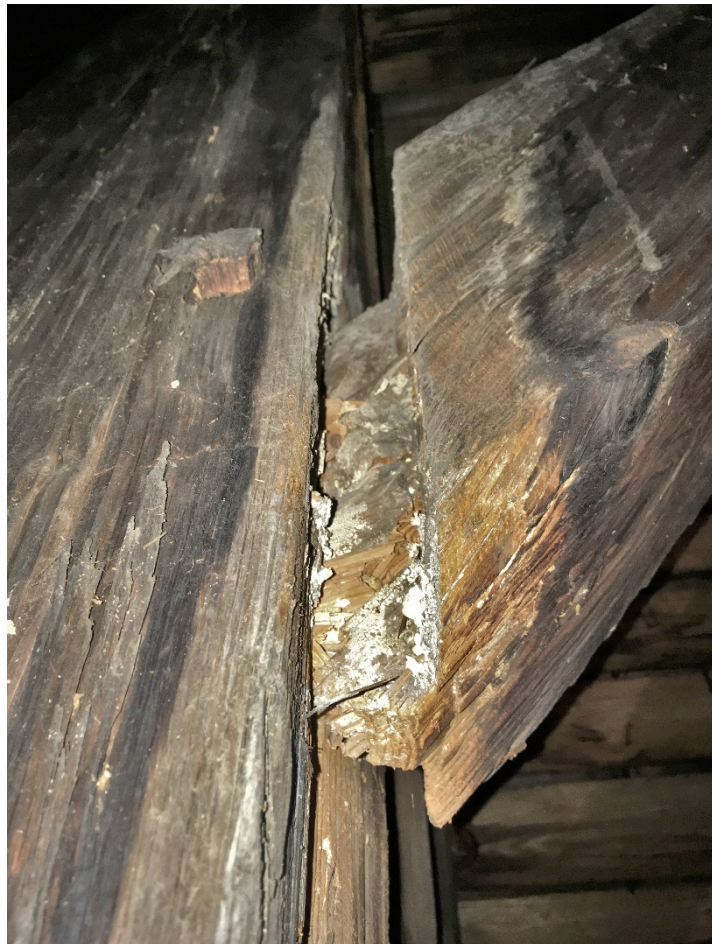
**Obr. IV: Hniloba na sloupku a pásku**

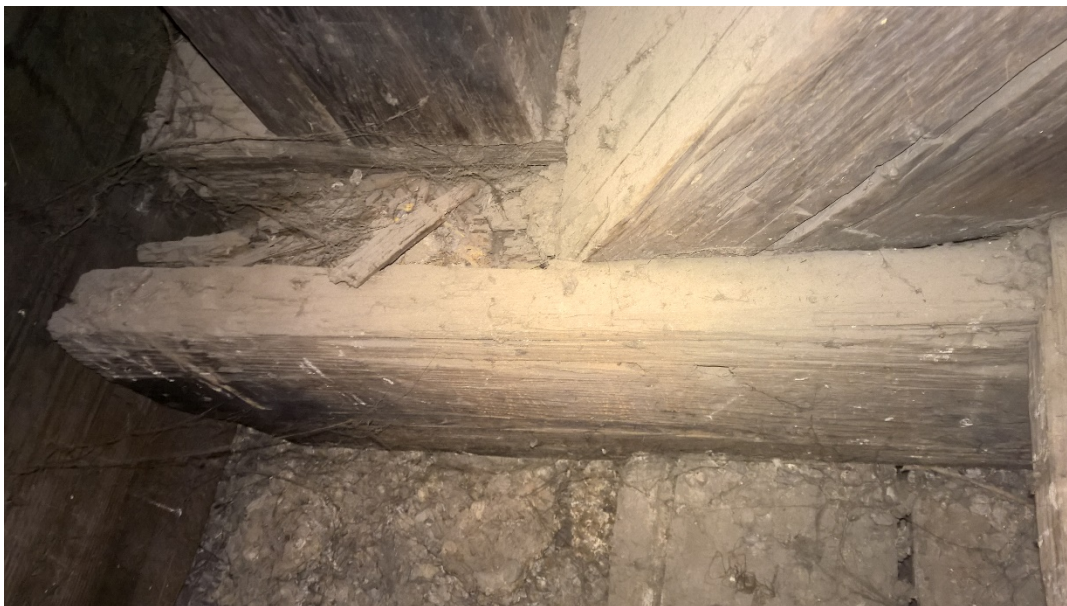
**Obr. V: Zhlaví vazného trámu napadeného hnilobou**

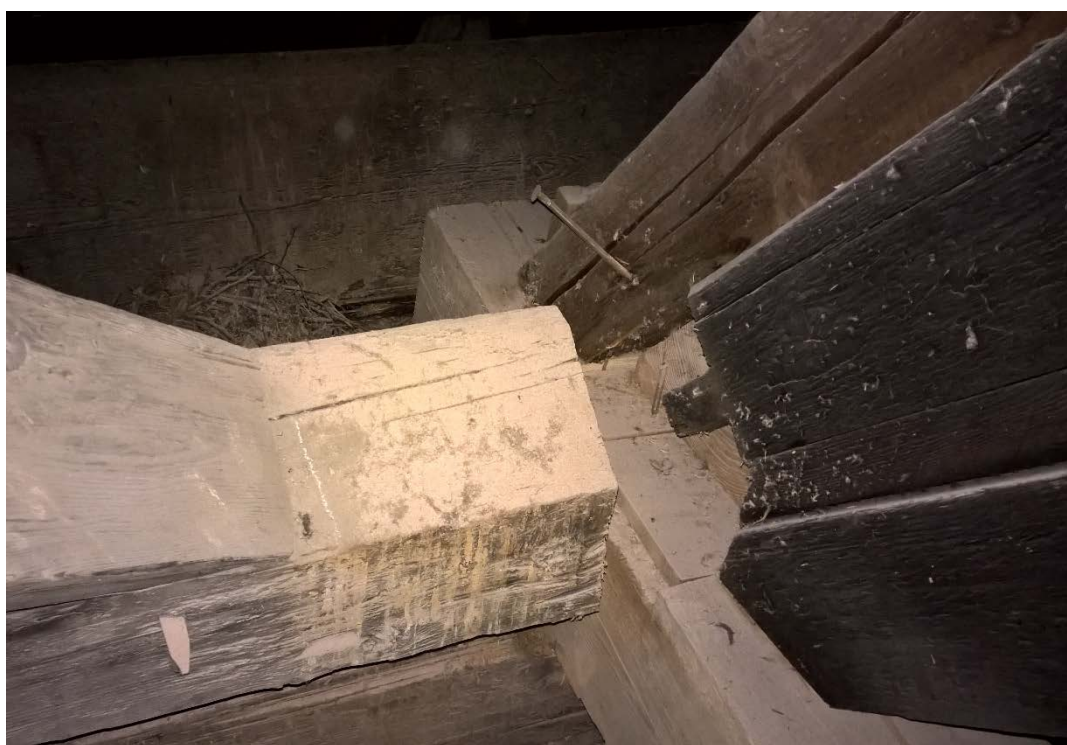
**Obr. VI: Chybějící část pětibokého prahu v úrovni sloupku ležaté stolice**
