SANACE STOKOVÉ SÍTĚ A KANALIZAČNÍCH PŘÍPOJEK

REHABILITATION OF THE SEWER NETWORK AND SEWER CONNECTIONS

BAKALÁŘSKÁ PRÁCE

Vojtěch Bajza

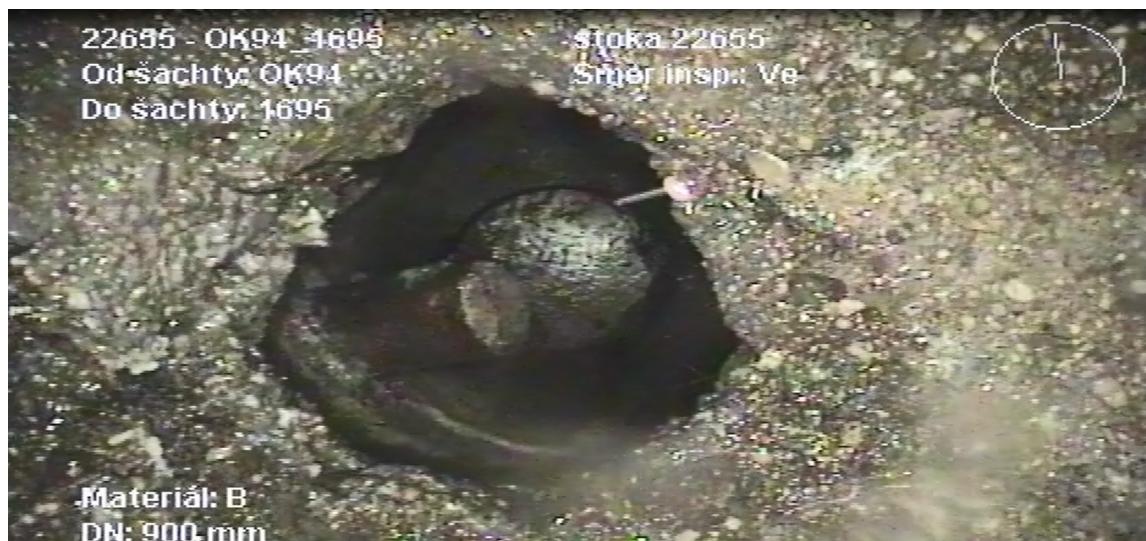
Úsek č.1 leží mezi odlehčovací komorou OK94 a šachtou Š1695 poblíž silničního mostu do hlavní části Tečovic. Úsek je dlouhý 119,3 m, tvar profilu je vejčitý, rozměry 900 mm / 1350 mm, materiál je železobeton s částí vystlanou keramickými vložkami. Hlavní závady na úseku tvoří nelegálně napojená přípojka s nevyznačenou šachtou v horní části profilu. Dále lze vidět prorůstání kořenů a na 80. metru průzkumu mechanicky poškozený povrch s chybějící keramickou vložkou .

Obr. 6.2.11 Illegální přípojka [V. Bajza]

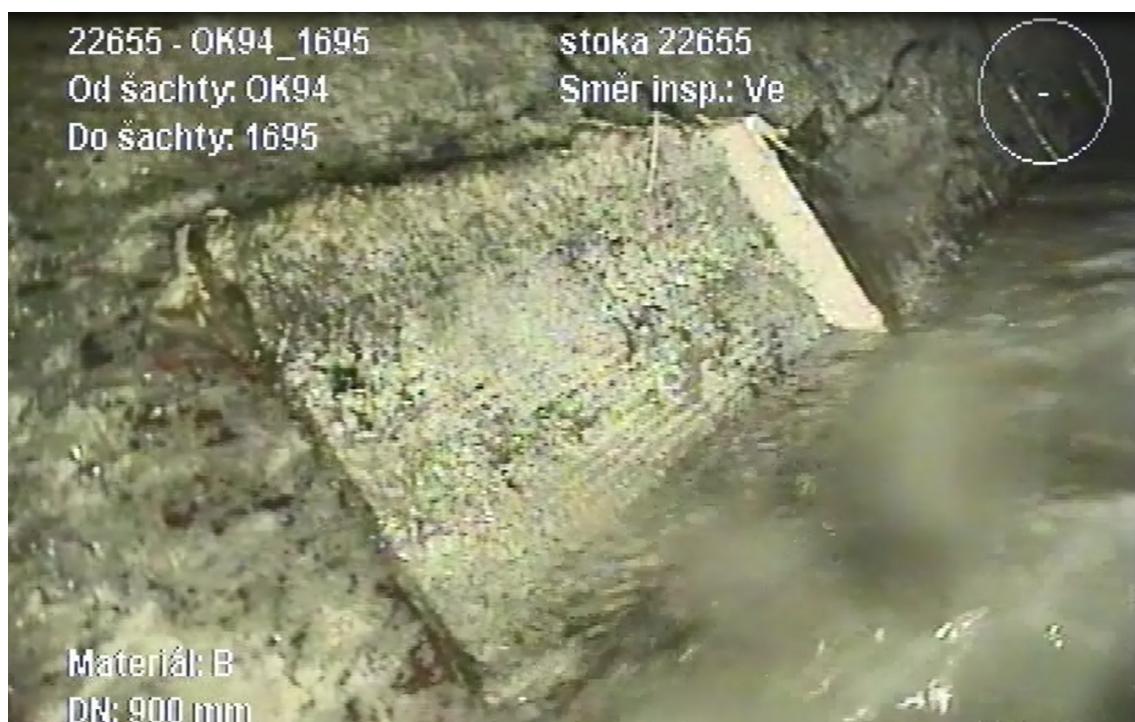
Obr. 6.2.12 Chybějící vložka [V. Bajza]

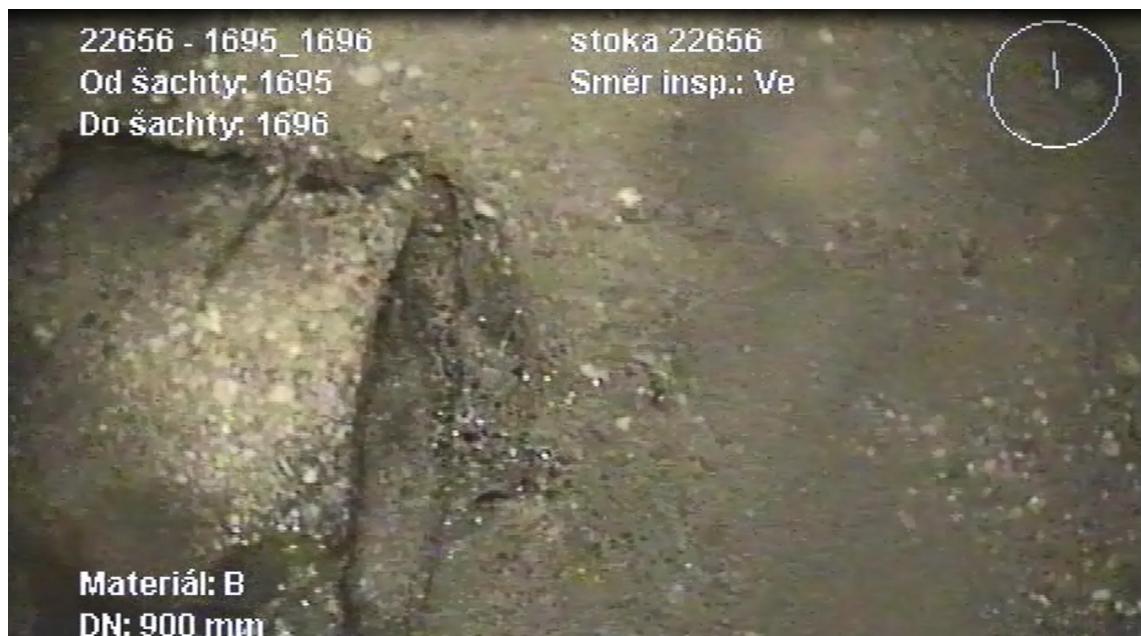
Úsek č. 2 leží mezi šachtami Š1695 a Š1696 pod cyklostezkou u ulice Tečovská. Úsek je dlouhý 110,3 m, tvar profilu je vejčitý, rozměry 900 mm / 1350 mm, materiál je železobeton se částí vystlanou keramickými vložkami. Hlavní závady na úseku tvoří neodborně zaústěna přípojka a neidentifikovaný kovový předmět, jenž byl kamerou sunut po délce 15 cm. Na stěnách lze pozorovat podélné trhliny šířky 5 mm a na vrchní části stoky se nalézala zkrodonovaná vrstva betonu.

Obr. 6.2.1 3 Tesaná přípojka, netěsná [V. Bajza]

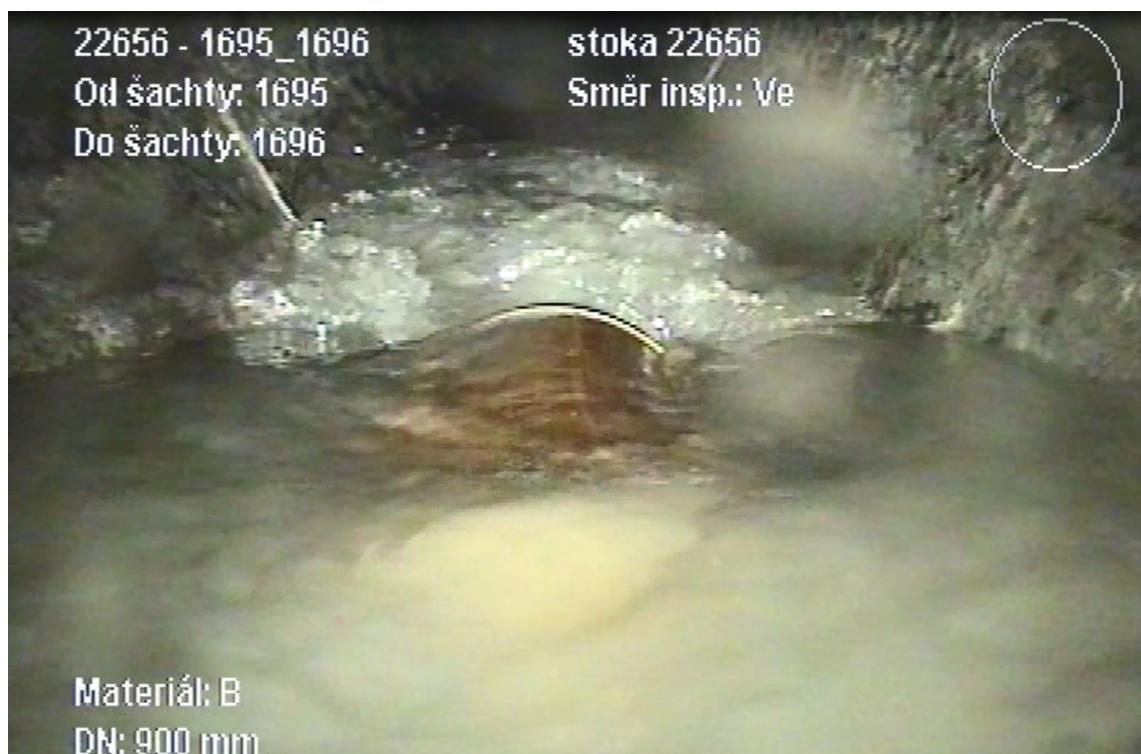
Obr. 6.2.1 4 Neidentifikovaný kovový předmět [V. Bajza]

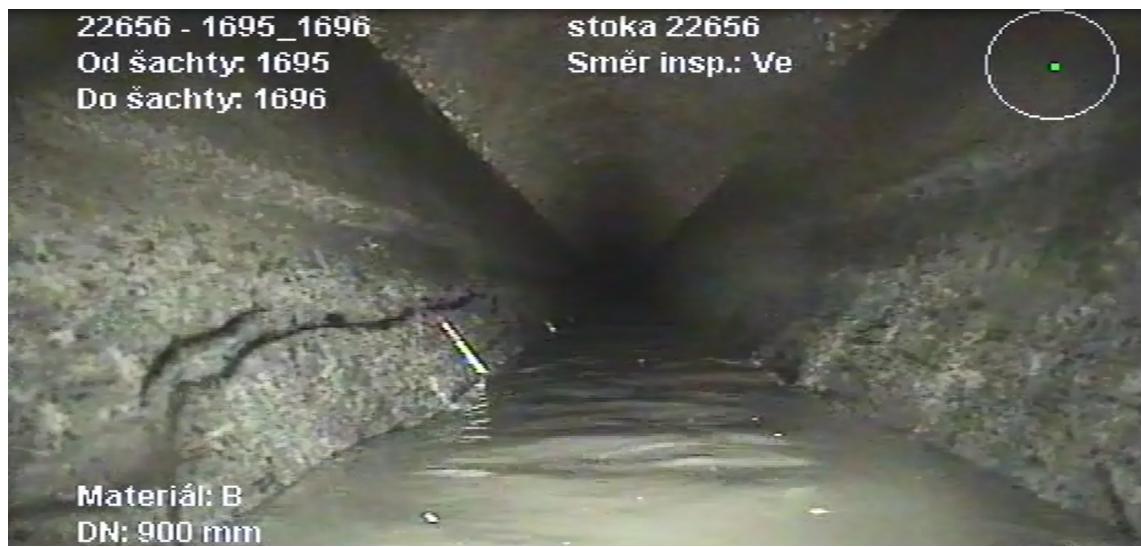
Obr. 6.2.1 5 Podélné praskliny [V. Bajza]

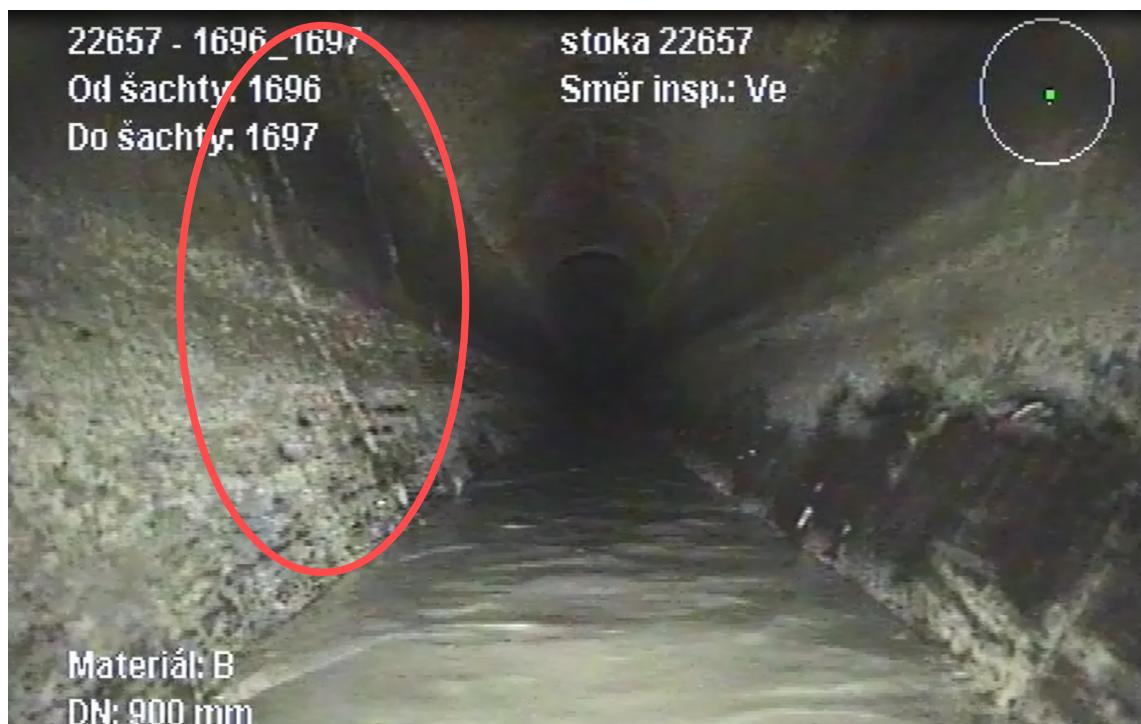
Úsek č. 3 leží mezi šachtami Š1696 a Š1697 podél cyklostezky u ulice Tečovská. Úsek je dlouhý 51,8 m, tvar profilu je vejčitý, rozměry 900 mm / 1350 mm, materiál je železobeton s částí vystlanou keramickými vložkami. Hlavní závady na úseku tvoří místní netěsnosti v levé části profilu, přes kterou se infiltroval proud vody do potrubí a na celém úseku lze pozorovat korozi betonu stropu i mechanické opotřebení keramických vložek.

Obr. 6.2.1 6 Infiltrace vody na levé stěně potrubí [V. Bajza]

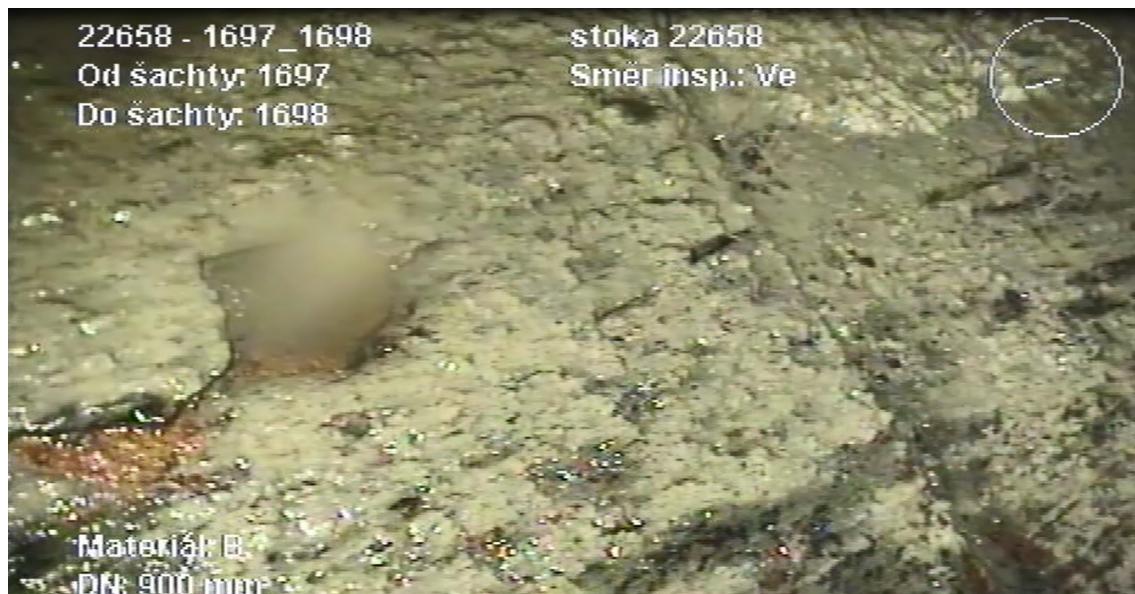
Úsek č. 4 leží mezi šachtami Š1697 a Š1698 pod cyklostezkou u ulice Průmyslová. Úsek je dlouhý 68,1 m, tvar profilu je vejčitý, rozměry 900 mm / 1350 mm, materiál je železobeton se částí vystlanou keramickými vložkami. Na celém úseku lze pozorovat mechanické poškození povrchu potrubí nebo chybějící výstelku. V jednom místě bylo zaznamenáno zhroucení vrchní části potrubí a vznikající se podélné praskliny.

Obr. 6.2.17 Mechanicky poškozený povrch [V. Bajza]

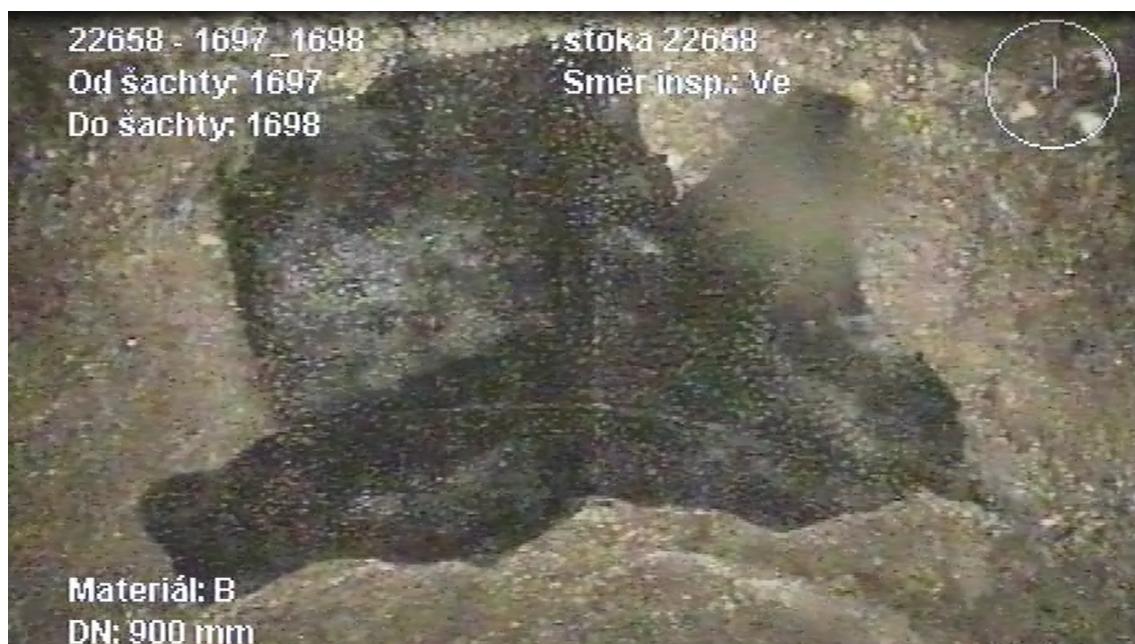
Obr. 6.2.18 Část zhroucené vrchní části potrubí [V. Bajza]

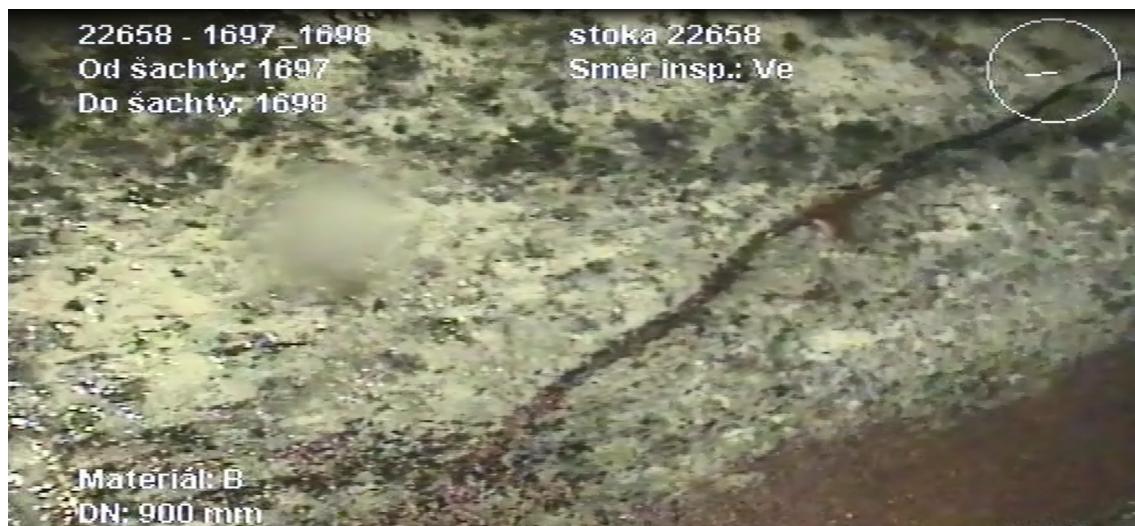
Obr. 6.2.1 9 Vznik podélných trhlin [V. Bajza]

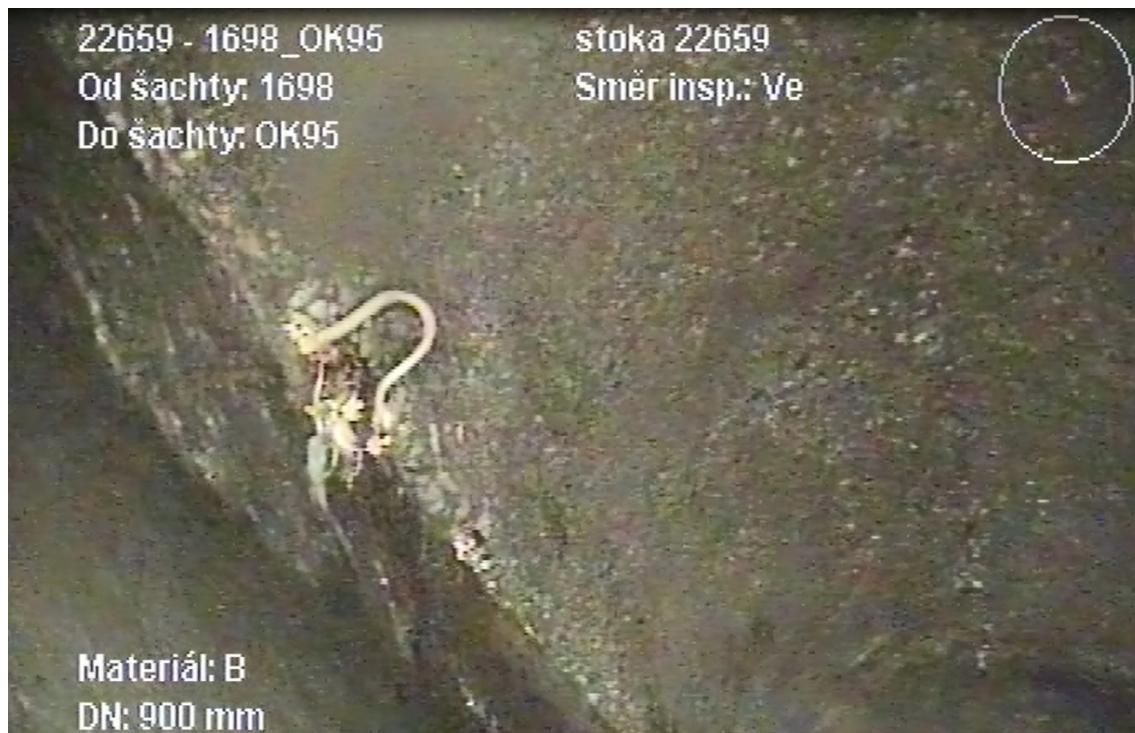
Úsek č. 5 leží mezi šachtou Š1698 a odlehčovací komorou OK95 vedle cyklostezky u ulice Průmyslová. Úsek je dlouhý 107,6 m, tvar profilu je vejčitý, rozměry 900 mm / 1350 mm, materiál je železobeton s částí vystlanou keramickými vložkami. Vážné poruchy na úseku tvoří navrtaný otvor v levé horní části potrubí a odstávající nebo chybějící keramické vložky.

Obr. 6.2.1 10 Navrtaný otvor s drátem [V. Bajza]

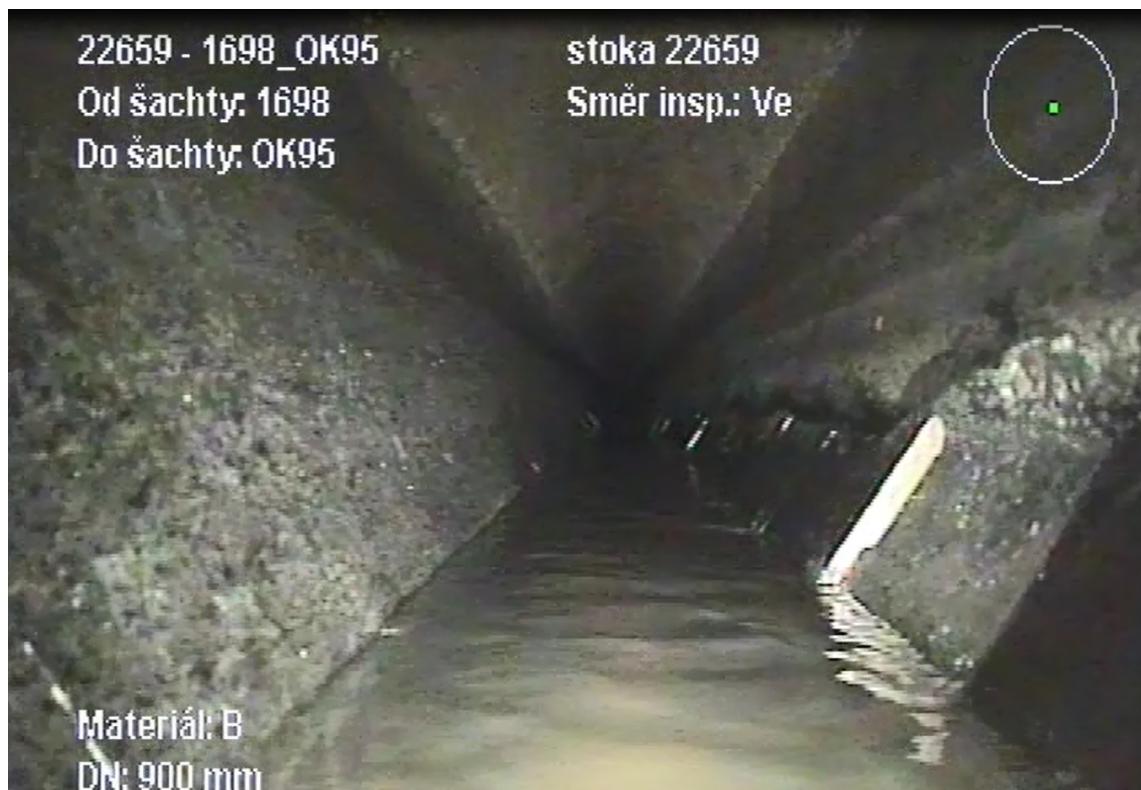
Obr. 6.2.1 11 Chybějící keramická vložka [V. Bajza]

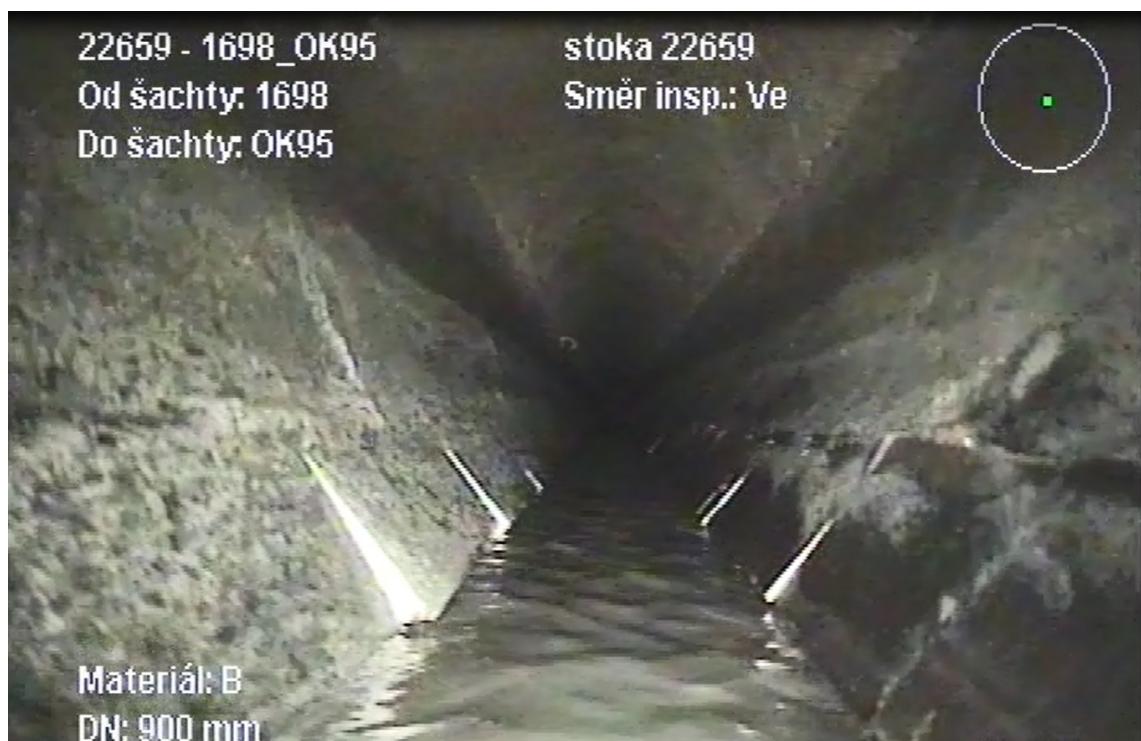
Obr. 6.2.1 12 Úsek s odstávajícími vložkami [V. Bajza]

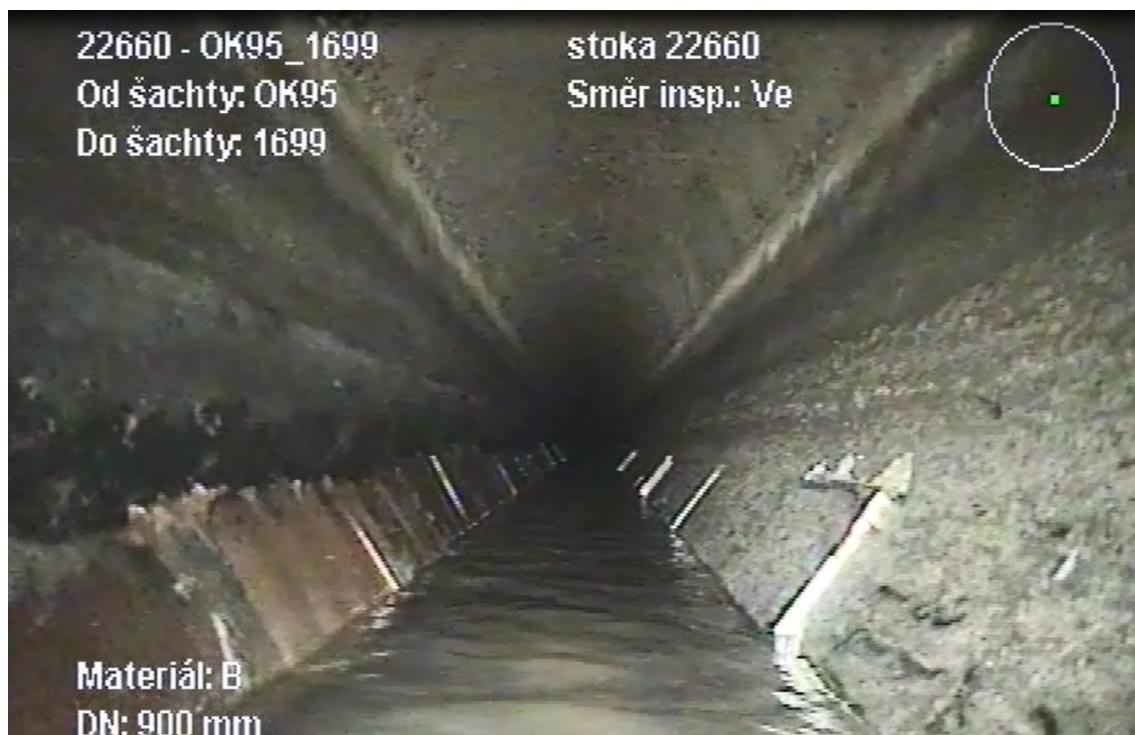
Úsek č. 6 leží mezi odlehčovací komorou OK95 a šachtou Š1698 pod cyklostezkou u ulice Průmyslová. Úsek je dlouhý 100,3 m, tvar profilu je vejčitý, rozměry 900 mm / 1350 mm, materiál je železobeton s částí vystlanou keramickými vložkami. Na tomto úseku lze pozorovat také mechanické poškození povrchu potrubí zvyšující drsnost a místy chybějící keramické vložky.

Obr. 6.2.113 Chybějící keramické vložky [V. Bajza]

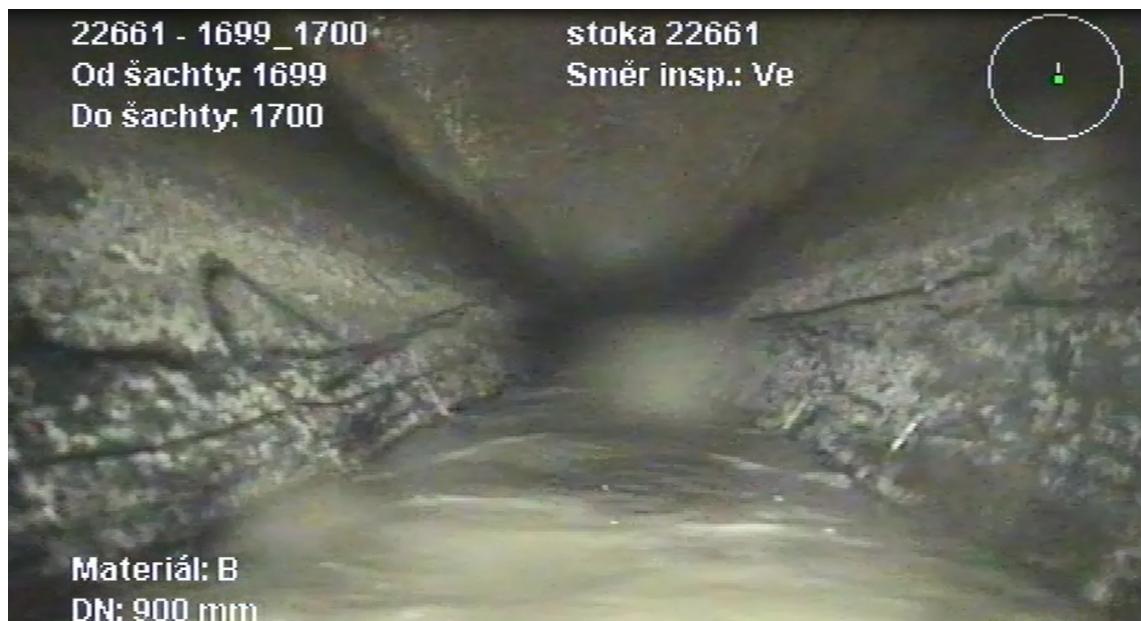
Úsek č. 7 leží mezi šachtami Š1699 a Š1700 pod cyklostezkou u ulice Průmyslová. Úsek je dlouhý 92,8 m, tvar profilu je vejčitý, rozměry 900 mm / 1350 mm, materiál je železobeton s částí vystlanou keramickými vložkami. Hlavní závady tvoří závažně mechanicky poškozený povrch a podélné praskliny s odhalenou výztuží.

Obr. 6.2.114 Podélné praskliny na obou bocích profilu [V. Bajza]

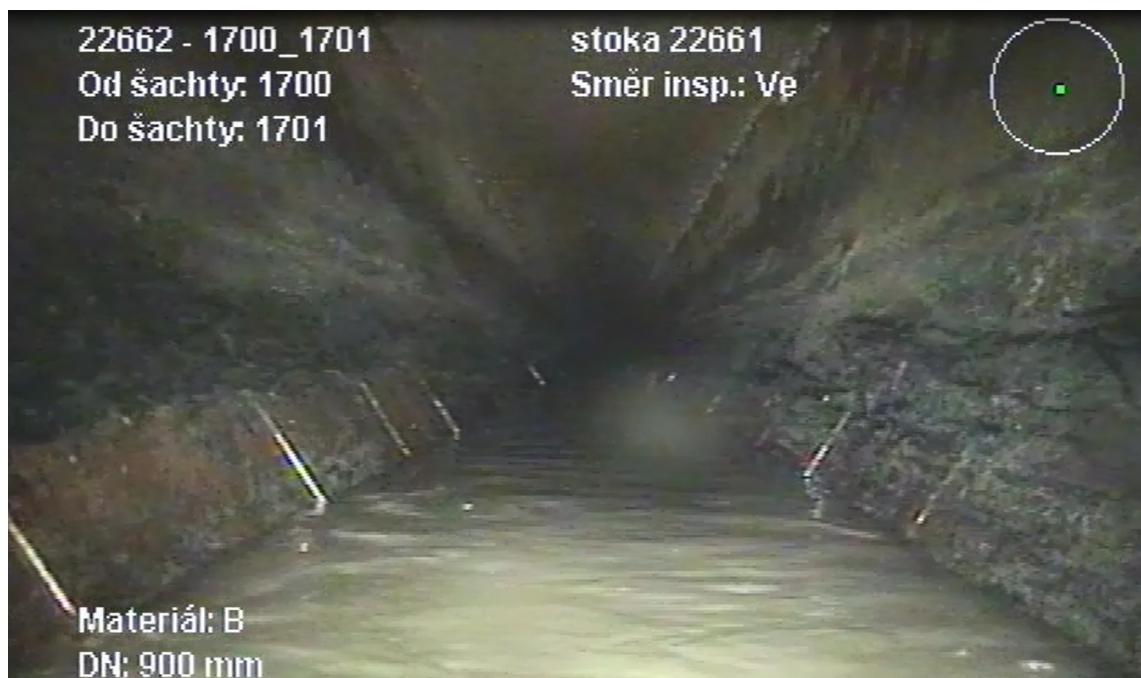
Úsek č. 8 leží mezi šachtami Š1700 a Š1701 pod cyklostezkou u ulice Průmyslová. Úsek je dlouhý 129,4 m, tvar profilu je vejčitý, rozměry 900 mm / 1350 mm, materiál je železobeton s částí vystlanou keramickými vložkami. Na celé délce úseku lze pozorovat chybějící vložky, podélné trhliny s odhalenou výztuží.

Obr. 6.2.115 Chybějící vložky na levé straně potrubí [V. Bajza]

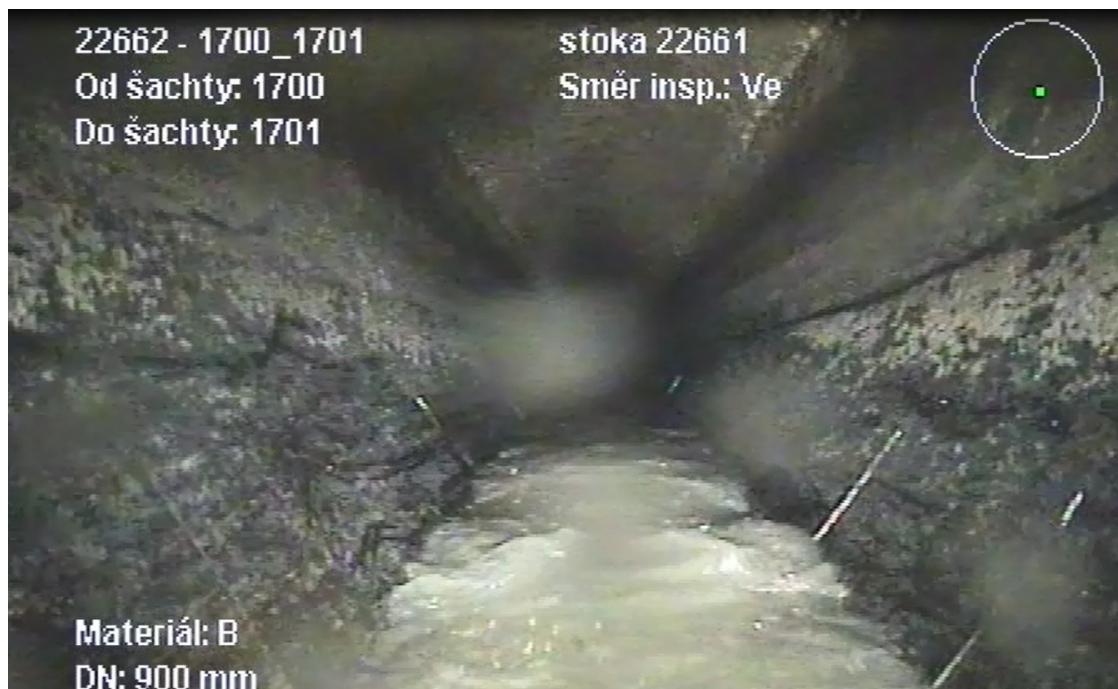
Obr. 6.2.1 16 Chybějící vložky a viditelná výztuž [V. Bajza]]

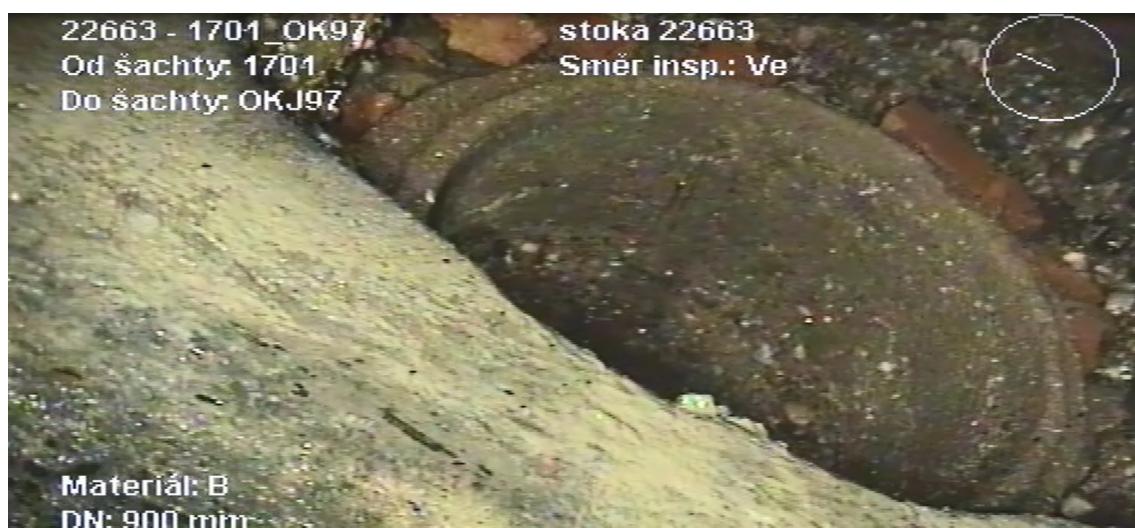
Úsek č. 9 leží mezi šachtami Š1701 a odlehčovací komorou OK97 pod cyklostezkou u ulice Průmyslová. Úsek je dlouhý 119,2 m, tvar profilu je vejčitý, rozměry 900 mm / 1350 mm, materiál je železobeton s částí vystlanou keramickými vložkami. Hlavní závady lze spatřit v netěsném provedení přípojky, poškozené a chybějící vložky a podélné trhliny s poškozeným povrchem potrubí.

Obr. 6.2.1 17 Netěsně provedená přípojka [V. Bajza]

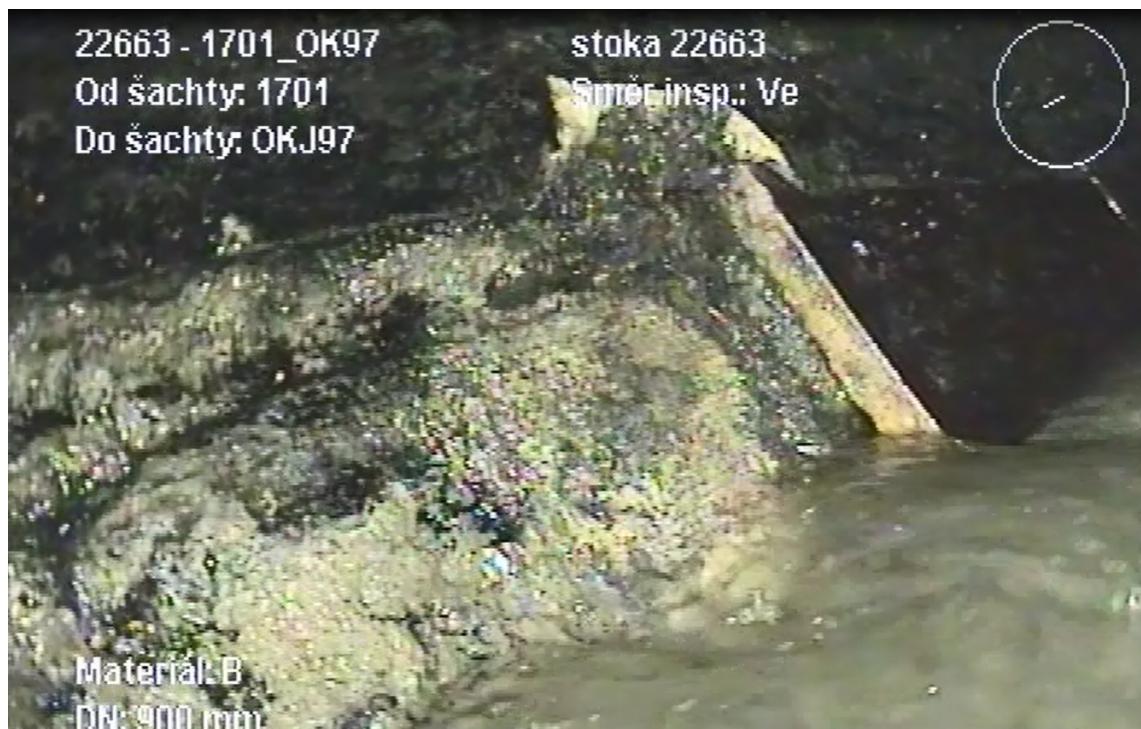
Obr. 6.2.1 18 Chybějící vložky [V. Bajza]

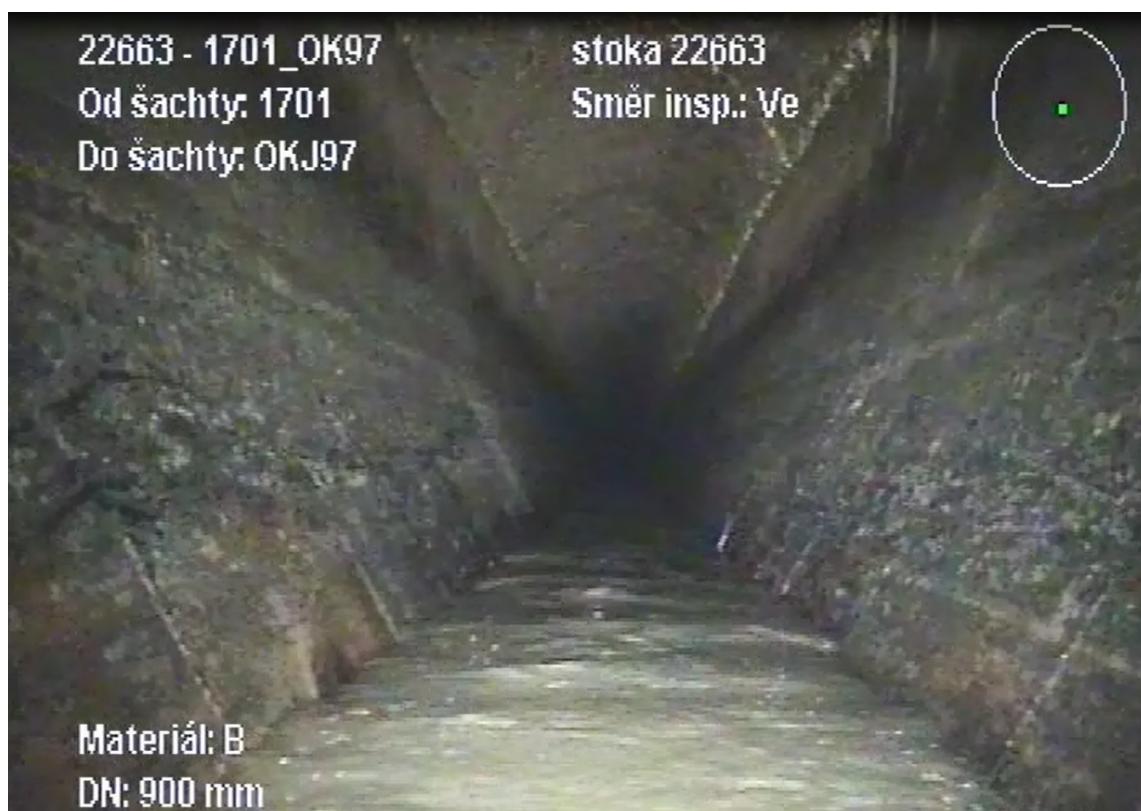
Obr. 6.2.1 19 Poškozený povrch a vznik trhlin [V. Bajza]

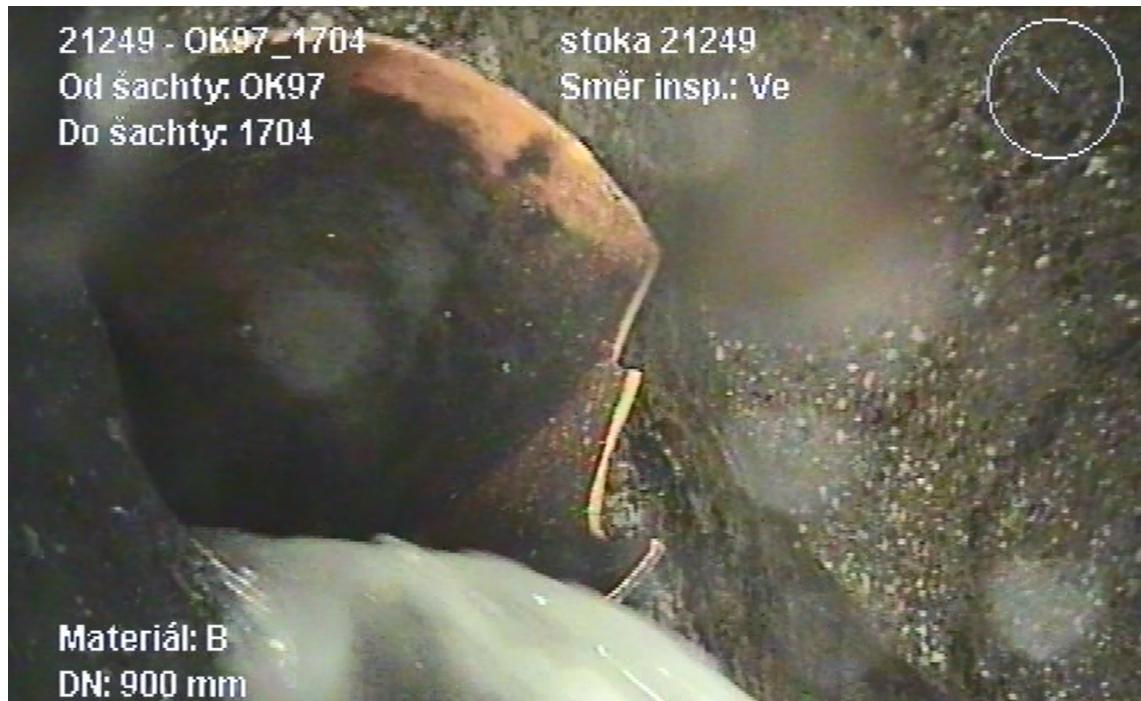
Úsek č. 10 leží mezi odlehčovací komorou OK97 a šachtou Š1704 poblíž silničního mostu k ČOV Tečovice. Úsek je dlouhý 64,1 m, tvar profilu je vejčitý, rozměry 900 mm / 1350 mm, materiál je železobeton s částí vystlanou keramickými vložkami. Hlavní závady na úseku tvoří neprofesionálně napojená přípojka, která zasahuje do vnitřního profilu potrubí a okraje umožňují infiltraci balastních vod do systému stoky, jako další závady lze pozorovat pás usazenin na bocích potrubí dlouhý 48 metrů, který zvyšuje hydraulickou drsnost.

Obr. 6.2.1 20 Přípojka zasahující do vnitřní části stoky [V. Bajza]

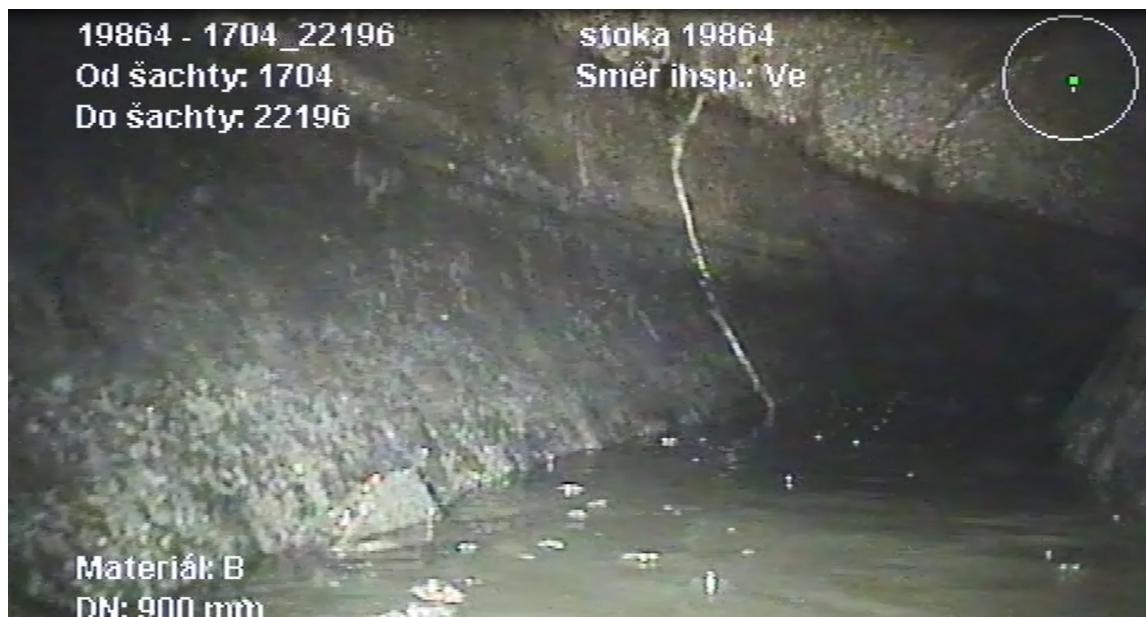
Úsek č. 11 leží mezi šachtami Š1704 a Š22196 poblíž silničního mostu k ČOV Tečovice. Úsek je dlouhý 14,4 m, tvar profilu je vejčitý, rozměry 900 mm / 1350 mm, materiál je železobeton s částí vystlanou keramickými vložkami. Hlavní závadu na úseku tvoří uvolněná keramická vložka, která je vysunuta z původního umístění.

Obr. 6.2.1 21 Uvolněná vložka [V. Bajza]

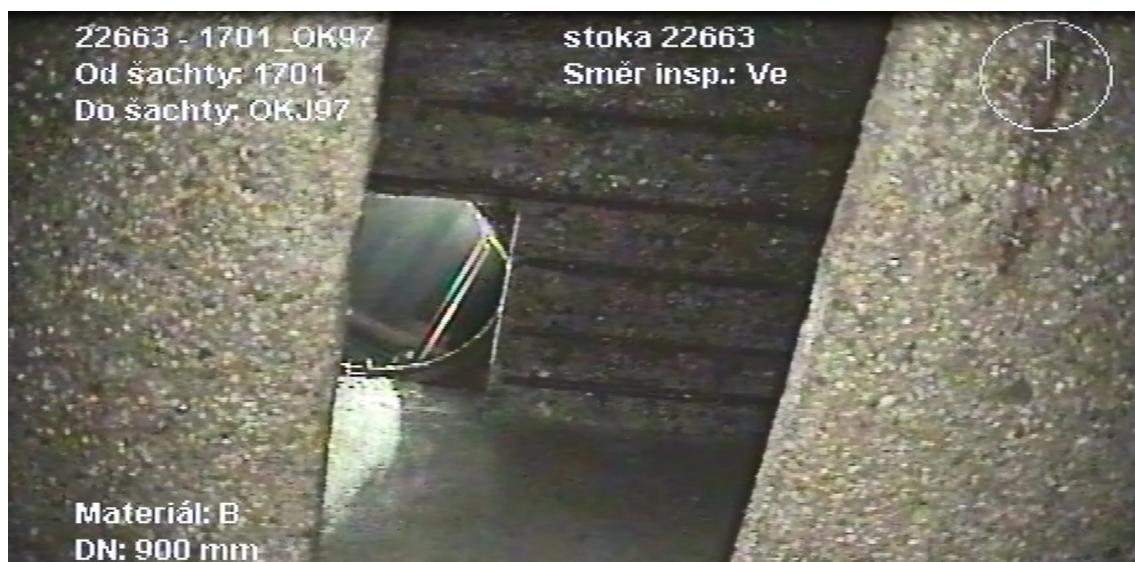
Na všech šachtách lze pozorovat znaky koroze a vážně poškozená či chybějící stupadla. Všechny šachty vyžadují sanaci povrchu, výměny stupadel a poklopů. U šachet Š1695 až Š1700 je potřeba provést povrchové úpravy terénu v bezprostřední blízkosti poklopů pro zlepšení přístupu a manipulace s poklopem.

Obr. 6.2.2 1 Stav odlehčovací komory OK97 [V. Bajza]

Součástí sanovaných úseků je i 12 betonových revizních šachet a odlehčovacích komor. Tyto objekty budou taktéž sanovány. Dno, stěny a stropy objektů boudou očištěny pomocí tlakové vody a následně budou zjištěny spáry a trhliny zatmeleny sanační maltou. V případě plošných poruch a obnažení výztuže bude na stěny nanesen nástrík sanační maltové směsi. Zkorodovaná, popřípadě chybějící ocelová stupadla budou nahrazena novými ocelovými stupadly s PE povlakem. Všechny přítoky budou zapraveny v podobě zarovnání potrubí se stěnou a zapravení netěsných spár okolo napojení potrubí. Jednotlivé technologie obsahují řešení sanace kynet revizních šachet a odlehčovacích komor.

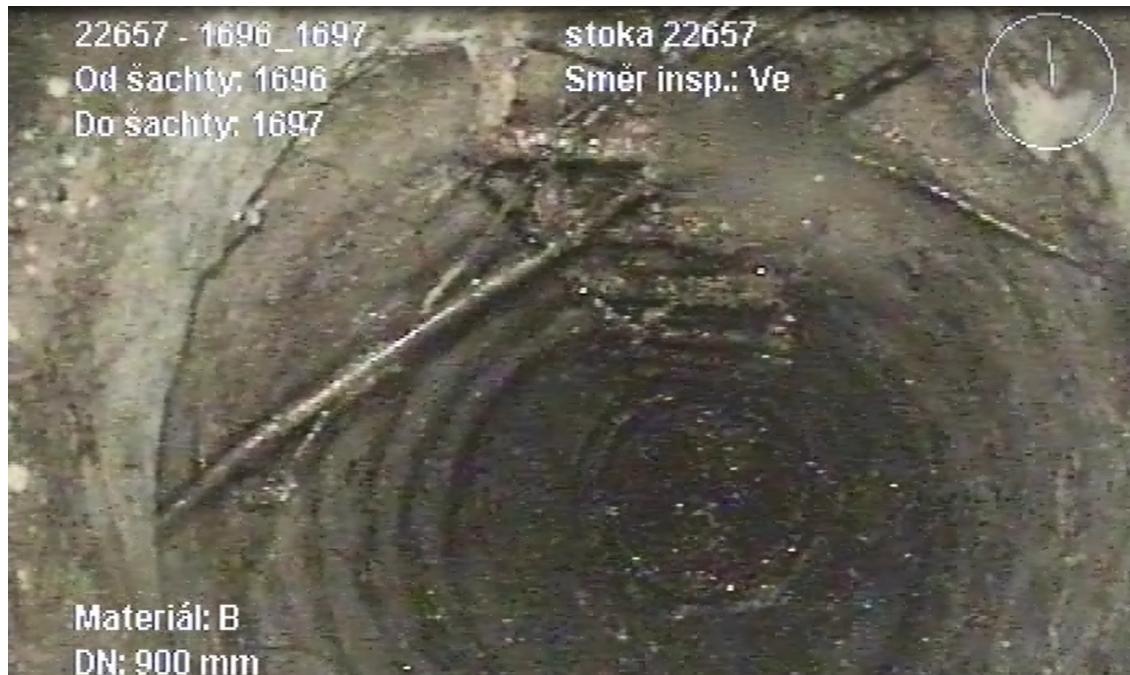
Obr. 6.2.2 1 Stav šachty Š1697 [V. Bajza]
