ANALÝZA NEJČASTĚJŠÍCH PŘÍČIN POŠKOZOVÁNÍ JADERNÉHO PALIVA ZA PROVOZU REAKTORU

ANALYSIS OF THE MOST COMMON CAUSES OF NUCLEAR FUEL FAILURES DURING
OPERATION

DIPLOMOVÁ PRÁCE

Bc. MARTIN JEŽEK

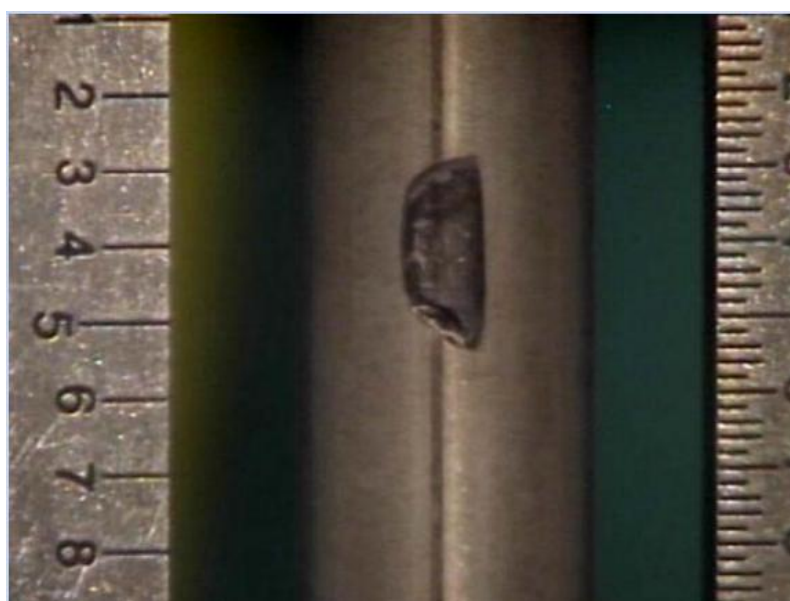
Otěr palivového proutku o distanční mřížku (grid-to-rod fretting) je jedním z nejčastějších typů poškození paliva. Jako hlavní příčina tohoto poškození byla shledána nedostatečná podpora palivového proutku v distanční mřížce kvůli jejímu nepříliš vhodnému návrhu nebo provedení. V důsledku turbulencí proudění chladicí kapaliny pak dochází k vibracím proutku a následnému otěru o distanční mřížku.

Obr. 2-1: Příklad otěru proutku o distanční mřížku (grid to rod fretting) [4]

Turbulence jsou přítomny vždy, zejména ve spodní části palivového souboru, kde vstupuje chladicí kapalina přes spodní mřížku. K poškození paliva dojde, pokud tyto turbulence vzniknou ve vyšším místě, než se předpokládalo při návrhu, nebo pokud není dostatečná podpora distanční mřížky. Většinou byl tento jev zaznamenán na souborech v plánovaném posledním cyklu, kdy byly umístěny v okolí středu aktivní zóny. [7]

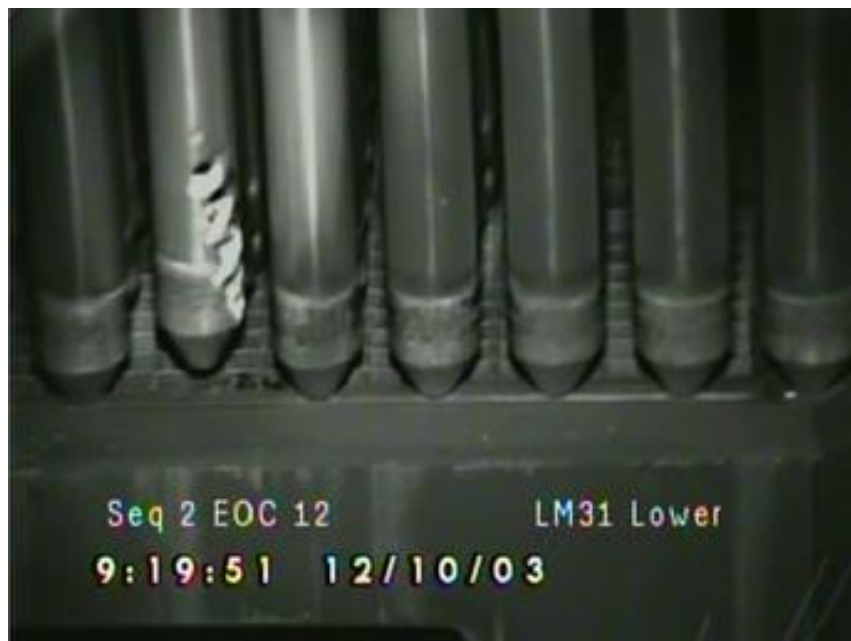
Nečistoty, které způsobují poškození paliva, se do systému dostávají nejčastěji při otevřené technologii primárního okruhu. Jedná se o různé kovové piliny nebo úlomky, které vznikají z prací na primárním okruhu. V ojedinělých případech se může jednat i o větší předměty. Tyto úlomky nebo předměty jsou pak unášeny proudem chladiva a mohou být zachyceny v palivovém souboru. Většinou je to v jeho spodní části nebo mezi palivovými proutky a distanční mřížkou. Zachycení nečistot výše v souboru je méně časté. Vlivem proudění chladiva mohou zachycené úlomky vibrovat a způsobit tak rychlou erozi povrchu paliva. V případě větších předmětů může dojít k poškození již při zachycení předmětu. Debris fretting je na rozdíl od jiných druhů defektů nezávislý na výkonu. Záleží pouze na velikosti úlomku nebo jiného cizího předmětu a na místě, kde se zachytí. Příklad poškození palivového proutku cizím předmětem můžeme vidět na Obr. 2-2.

Tento snímek byl pořízen na druhém bloku americké elektrárny Sequoyah. Jedná se o elektrárnu o elektrickém výkonu 1,126 MW s reaktorem typu PWR. [8]

Obr. 2-2: Poškození palivového proutku cizím předmětem [8]

Jako prevence před tímto typem poškození paliva byly zavedeny tzv. anti-debris filtry. Úkolem těchto filtrů je zachytit případné úlomky nebo cizí předměty a zabránit tak poškození paliva. Účinnost těchto filtrů však není 100 %, neboť je nutné zachovat dostatečný průtok chladiva. Každý výrobce paliva využívá vlastního, mírně odlišného designu anti-debris filtrů. Na následujícím obrázku je zobrazen design společnosti Westinghouse nazvaný TripleWave. [9]

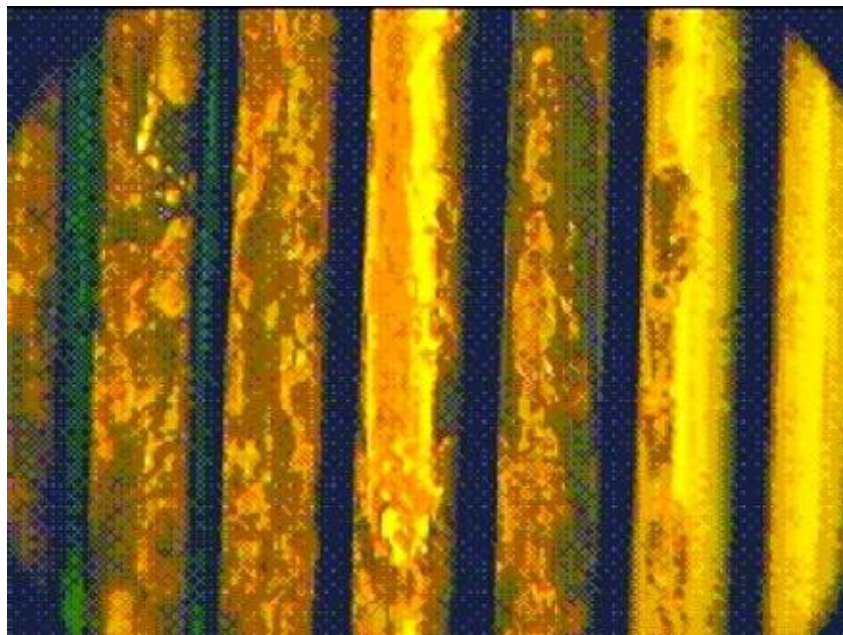
Na čtvrtém bloku Novoroněžské jaderné elektrárny došlo v důsledku zvýšení lokálního výkonu ke zvýšení teploty pokrytí na $490\text{ }^{\circ}\text{C}$ a pravděpodobně i k lokálnímu varu. Bylo zaznamenáno zvýšení aktivity chladiva primárního okruhu a následně pak odhaleno intenzivní poškození vlivem koroze ve formě silné, drolící se vrstvy oxidu. V některých místech již byla poškozena stěna pokrytí. [7]

Obr. 2-4: Příklad koroze [10]

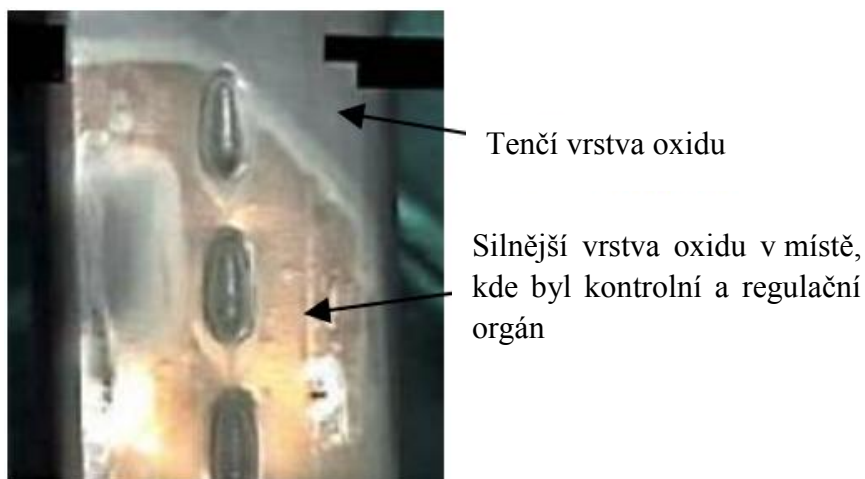
Dalším typem koroze typickým pro varné reaktory je tzv. stínová koroze. Ta byla zaznamenána nejen u lehkovodních varných reaktorů, ale i u některých tlakovodních reaktorů typu PWR. Jedná se o zvýšenou korozi zirkoniových slitin v blízkosti distančních mřížek nebo jiných konstrukčních částí z nerezové oceli. Svým vzhledem připomíná stín, proto označení stínová koroze. Tento jev je patrný z Obr. 2-5. Silnější vrstva oxidu se na palivovém kanálu nachází v místech, kde byl kontrolní a regulační orgán. [13]

Obr. 2-5: Stínová koroze [14]

Mechanismy vzniku tohoto typu koroze nejsou zcela známy a nabízí se několik možných vysvětlení. Pomocí experimentů byly odhaleny možné příčiny, a to galvanická vazba mezi materiálem pokrytí a další elektrodou, radiolýza vody a v menší míře také ošetření povrchu. [15]

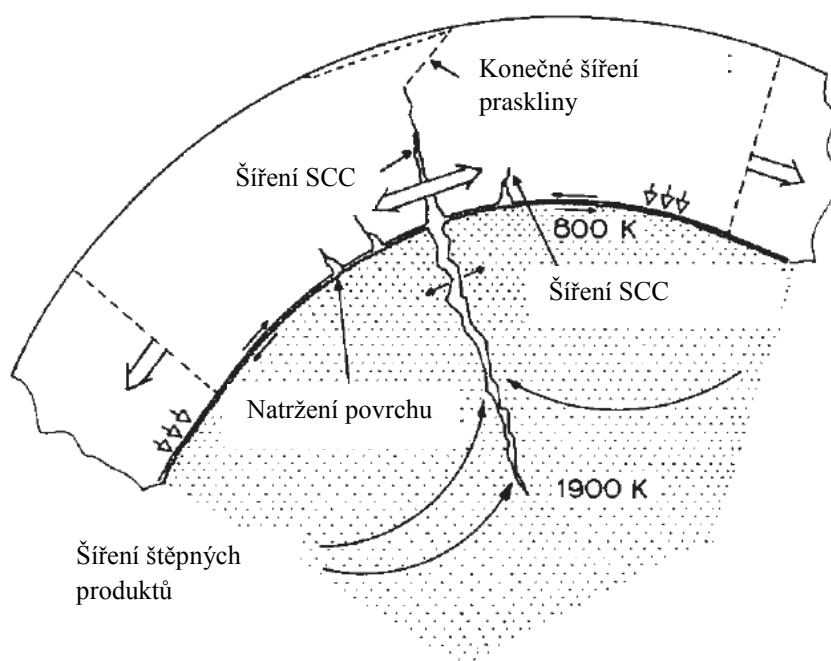
Jedná se o druhou nejčastější příčinu selhání paliva u varných reaktorů. U tlakovodních reaktorů byla zaznamenána jen velmi zřídka. Tato porucha je spojena s lokálním nárůstem výkonu například během spouštění reaktoru nebo změny polohy řídicích tyčí. Při lokálním nárůstu výkonu dochází k tepelné dilataci palivové tabletky, která pak působí na pokrytí. Zda dojde k selhání paliva, je závislé na několika faktorech jako je vyhoření, rozdíl výkonů před a po nárůstu výkonu, maximální výkon, průměrný výkon během nárůstu a doba trvání. Pokud jsou všechny tyto parametry v kritických hodnotách, je pravděpodobnost selhání velká. [17]

Obr. 2-6: Interakce paliva s pokrytím a následné korozní praskání (SCC) [17]

Vznik tohoto typu poškození je dán kombinací vlivu tepelné dilatace palivové tablety, která pak působí na pokrytí, a velmi nepříznivého prostředí způsobeného štěpnými produkty, zejména jódem a kadmíem, které způsobují korozní praskání (SCC). Mechanismus vzniku poruchy je naznačen na Obr. 2-6.

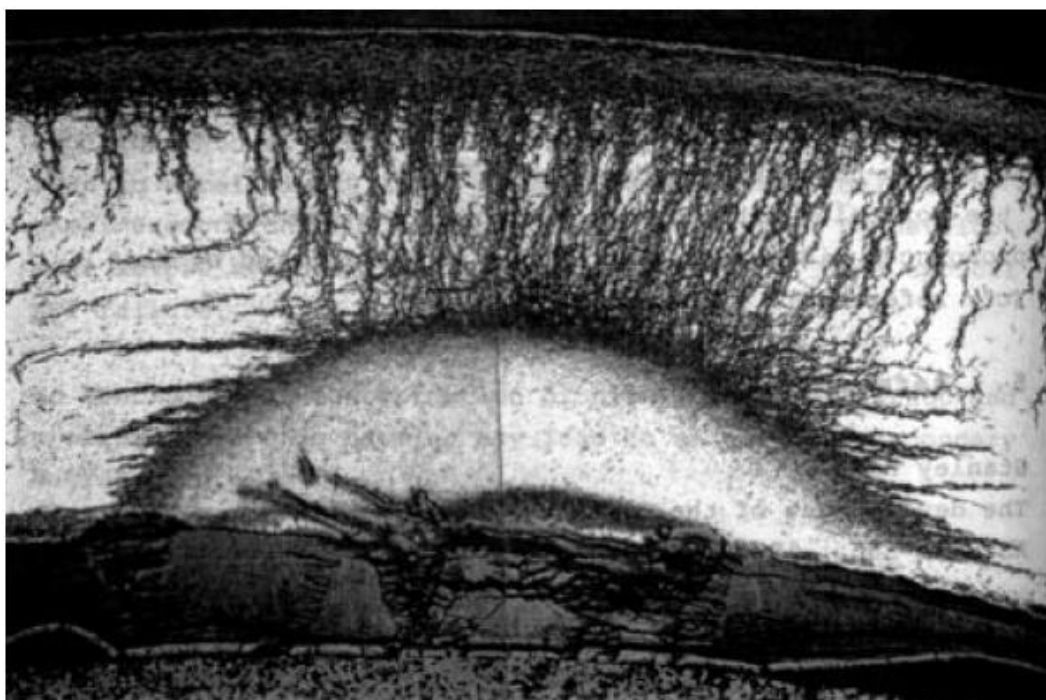
Vodík obsažený v palivových proutcích způsobí hydridaci pokrytí ze zirkoniových slitin bez ohledu na jejich předchozí chemický stav. Dokud je vstřebávání vodíku pokrytím rovnoměrné a v malé míře, nehrozí žádné vážné následky. Problém nastává v případě lokálního zvýšení vstřebávání vodíku a následné tvorbě hydridu zirkonia. Vlivem většího objemu hydridu se tvoří v pokrytí puchýř, který je pozorovatelný i zvnějšku palivového proutku. Tvorba takového puchýře je patrná na Obr. 2-10. V tomto místě jsou výrazně zhoršeny mechanické vlastnosti pokrytí, v důsledku čehož se materiálem mohou snadno šířit trhliny a dochází k lokálnímu protržení pokrytí. Toto protržení je urychleno termodifuzí vodíku, hydridy mají tendenci přecházet z horké vnitřní strany pokrytí na chladnější vnější. Místo vzniku lokální hydridace pokrytí je spíše náhodným jevem, jako citlivější pro vznik hydridace se jeví svary a jejich okolí. [12]

Obr. 2-10: Hydridace pokrytí [7]

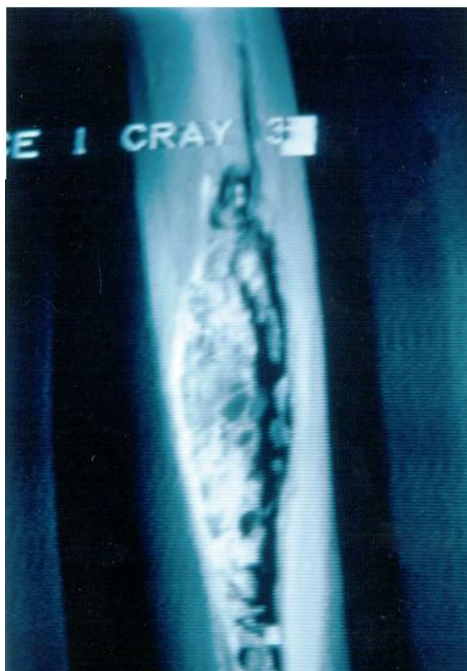
Následující průběh je velice podobný jako u primární hydridace. Pokud koncentrace vodíku dosáhne kritické hodnoty, je pak rychle absorbován do pokrytí a způsobuje jeho křehnutí a další poškození tak, jak je to zmíněno v úvodu této kapitoly. Jak může takové poškození vypadat ukazuje Obr. 2-11.

Obr. 2-11: Poškození pokrytí hydridací [18]

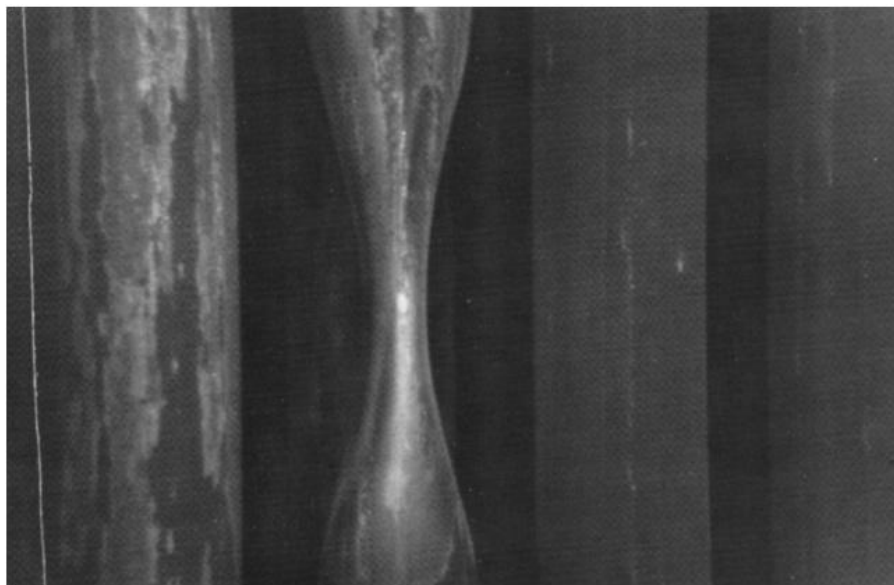
Tento typ poruchy byl poprvé zaznamenán v roce 1971 na prvním bloku švýcarské jaderné elektrárny Beznau. Po prvním cyklu bylo během výměny paliva nalezeno několik palivových proutků, které byly ve své horní polovině zploštělé. V dalších letech se tento problém objevil i na dalších elektrárnách. Příčinou tohoto problému bylo vytvoření mezery v palivovém sloupci. Pod tlakem chladiva v primárním okruhu následně došlo v tomto místě k deformaci pokrytí. Definitivně byl tento problém vyřešen natlakováním palivových proutků a již nedošlo k jeho dalšímu výskytu. [12]

Obr. 2-12: Příklad zhroucení pokrytí [19]

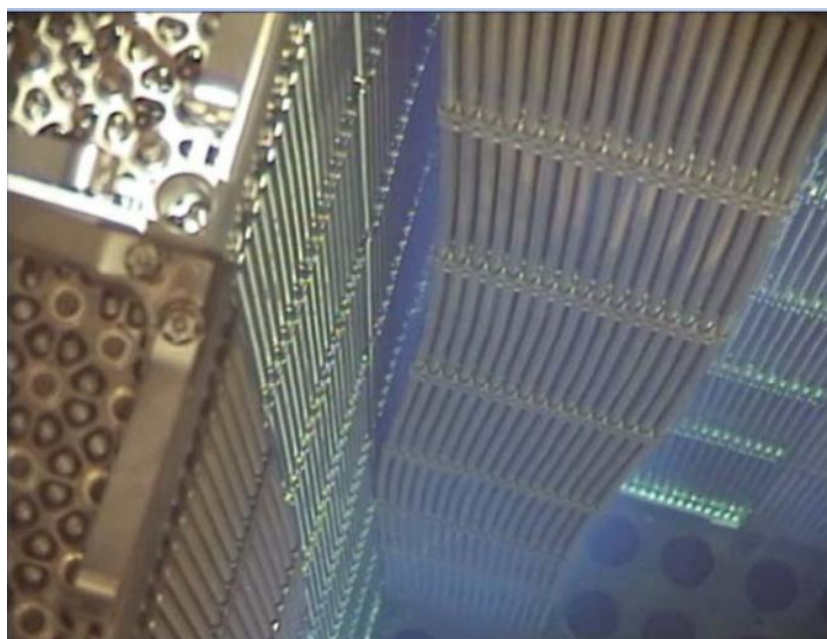
Průhyb souboru může přinášet bezpečnostní rizika, protože při větším průhybu může být ovlivněna funkce kontrolních a regulačních orgánů, které se do něj, v případě tlakovodních reaktorů, zasouvají. V případě varných reaktorů může být správná funkce kontrolních a regulačních orgánů ohrožena nadměrnou deformací kanálů, ať už jde o průhyb nebo vyboulení.

Obr. 3-1: Příklad průhybu palivového souboru [4]

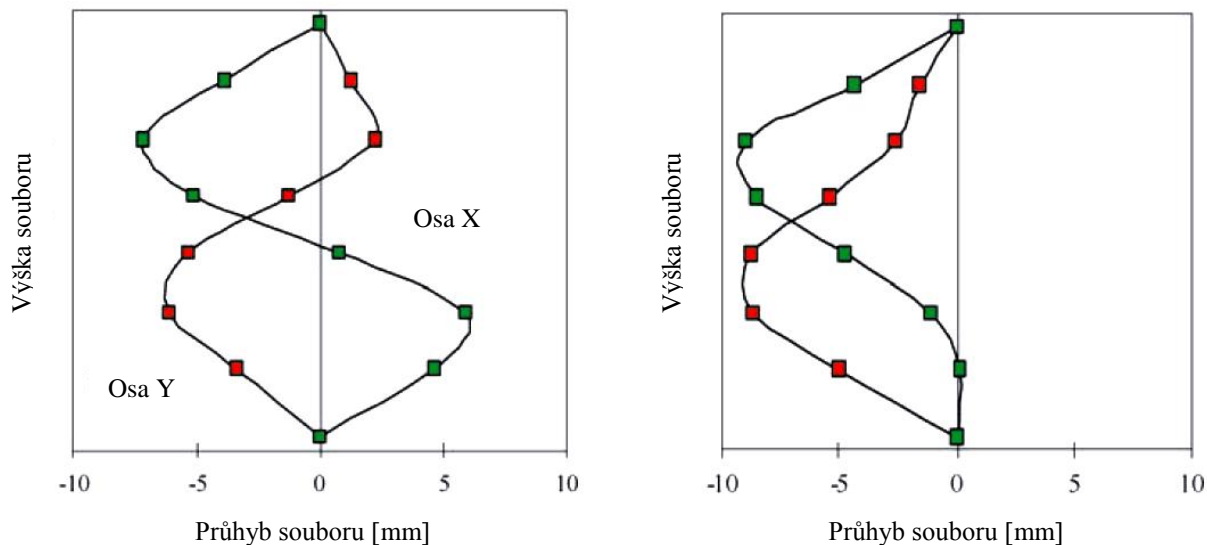
Po rozsáhlém průzkumu bylo zjištěno, že nedosednutí klastrů do koncové polohy je způsobeno zakřivením palivového souboru. V důsledku zakřivení dochází ke zvýšení tření mezi kontrolními tyčemi a vodicími trubkami palivového souboru, do kterých se regulační orgán zasouvá. Při velkém prohnutí může dojít k poškození kontrolních řídicích tyčí. Měřením souboru, na kterém došlo k nedosednutí klastru, byl zjištěn tvar průhybu písmene S a hodnota průhybu 20 mm. Také bylo zjištěno, že všechny soubory v aktivní zóně byly postiženy průhybem. [20]

Na Obr. 3-2 je příklad průhybu tvaru písmene S, který je typický pro čtvrtý blok elektrárny Ringhals. Pro druhý a třetí blok převažuje průhyb souboru ve tvaru písmene C. Často jsou ale oba typy průhybu kombinovány. Průhyb ve tvaru písmene S má menší poloměr ohybu, a tak představuje větší riziko nedosednutí regulačních klastrů. [20]

Obr. 3-2: Příklad průhybu souboru na Ringhals 4 a Ringhals 3 [20]

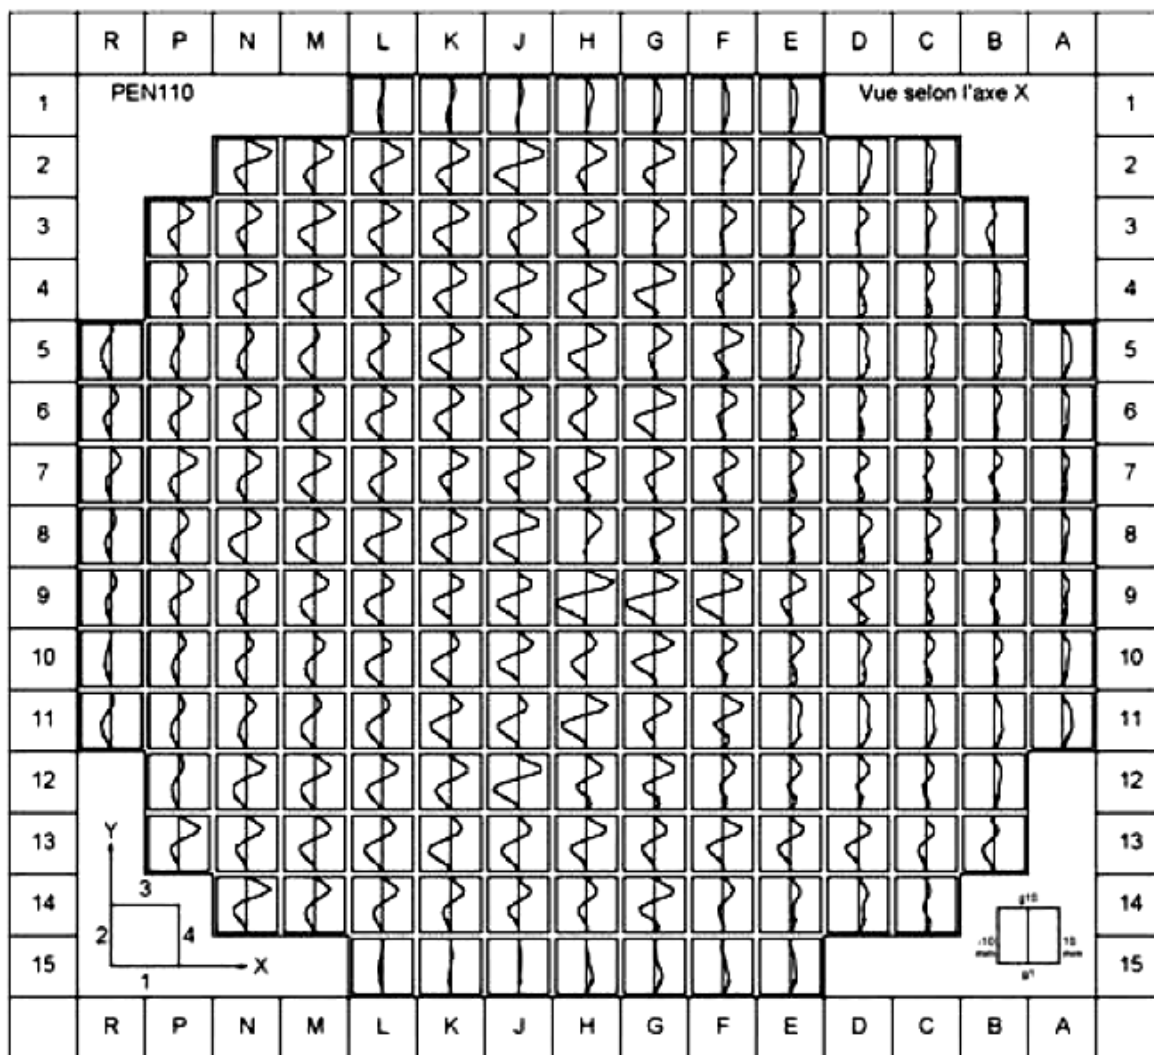
Na následujícím obrázku je zobrazeno typické rozmístění souborů elektrárny EDF 1300 MW. Z tohoto obrázku je patrné, že soubory ohnuté do tvaru písmene S se nacházejí v levé části aktivní zóny, kdežto soubory ohnuté do tvaru písmene C se nacházejí na pravé straně aktivní zóny.

Obr. 3-3: Typické rozložení průhybu pro EDF 1300 MW [7]

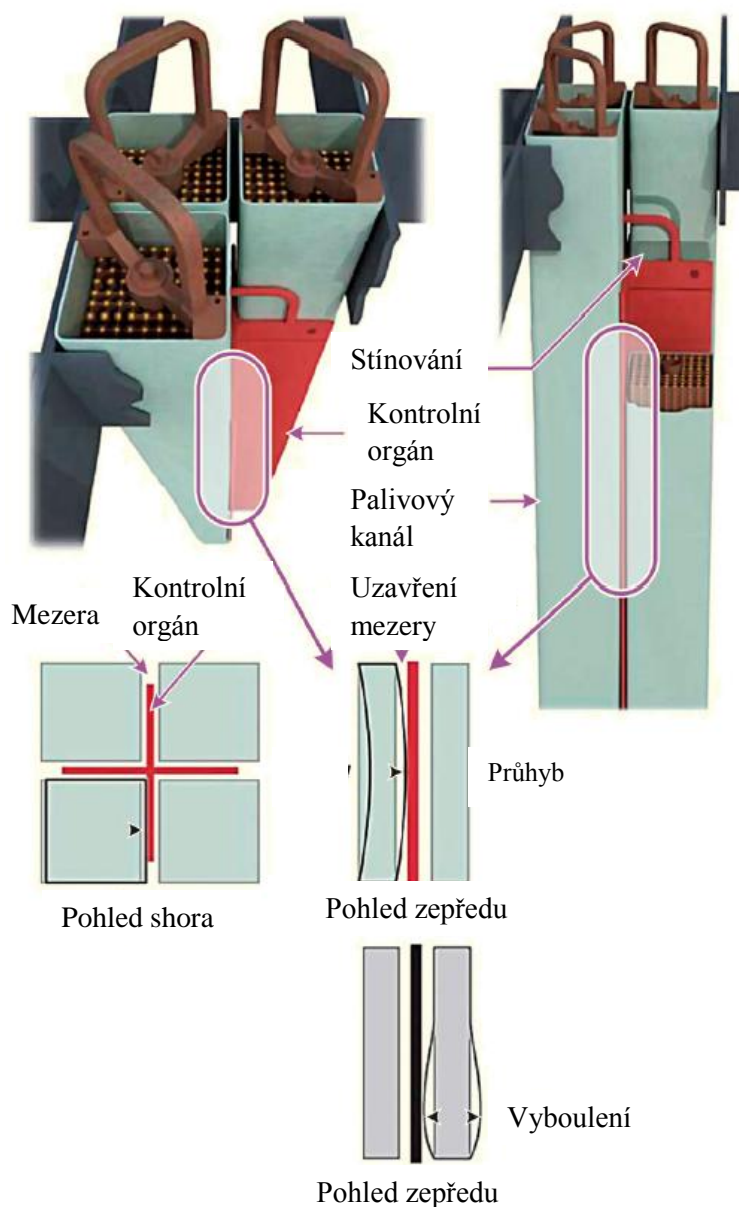
Palivové soubory jsou umístěny v obálce ze zirkoniové slitiny, tzv. palivovém kanálu. Ten poskytuje konstrukční oporu samotným palivovým článkům a navádí regulační orgány při zasouvání do aktivní zóny. Navržená životnost palivového kanálu bývá větší, než životnost jednoho palivového souboru. Jejich deformace, jako průhyb, zkroucení nebo vyboulení, může vést k lokálnímu zvýšení výkonu, protože se zvětší šířka vodní mezery a více vody znamená lepší moderaci. Při nadměrných deformacích je také ohrožena schopnost správné funkce regulačních a kontrolních orgánů, což znamená bezpečnostní riziko. [7], [24]

Obr. 3-4: Průhyb a vyboulení kanálu u BWR [24]

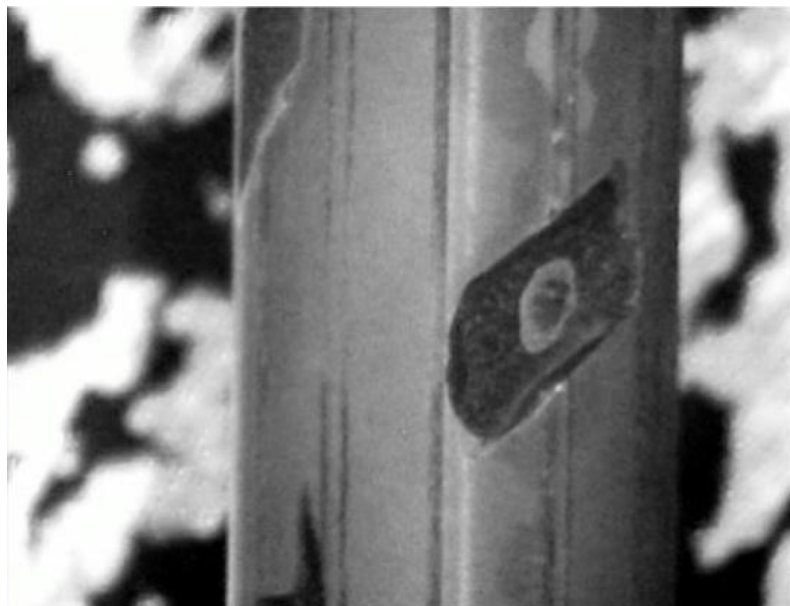
Během provozu s americkým palivem VVantage-6 bylo na prvním bloku použito 491 souborů a na druhém 470. Celkově bylo zjištěno 67 netěsných palivových souborů. Všechny prověřené netěsnosti byly způsobeny otěrem palivových proutků o distanční mřížku (grid to rod fretting). Většina netěsností byla pouze plynového charakteru. Některé z nalezených netěsností však byly závažnějšího charakteru a došlo k výraznému narušení pokrytí. Jedno z takových poškození je zobrazeno na následujícím obrázku. [21]

Obr. 4-23: Poškození proutku otěrem o distanční mřížku [23]
