ANALYSIS OF THE MOST COMMON CAUSES OF NUCLEAR FUEL FAILURES DURING
OPERATION

MASTER'S THESIS

Bc. MARTIN JEŽEK

BRNO 2014

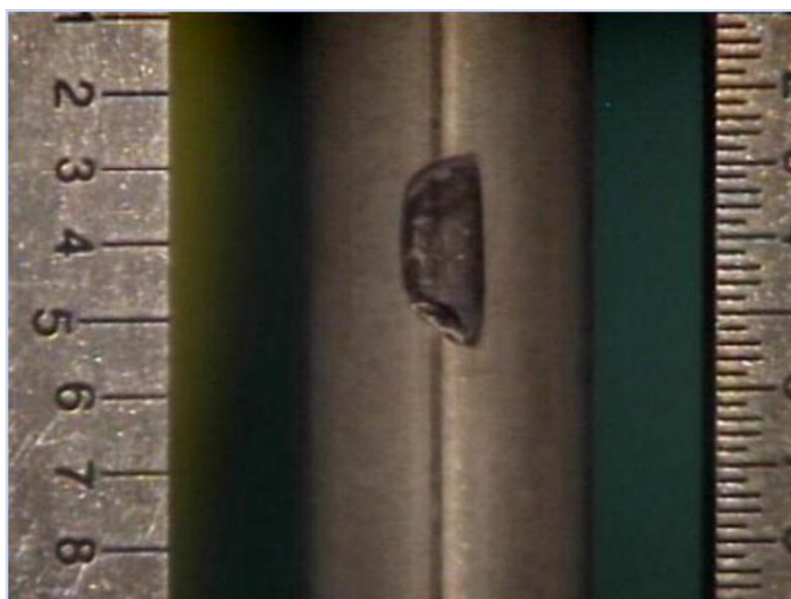
Otěr palivového proutku o distanční mřížku (grid-to-rod fretting) je jedním z nejčastějších typů poškození paliva. Jako hlavní příčina tohoto poškození byla shledána nedostatečná podpora palivového proutku v distanční mřížce kvůli jejímu nepříliš vhodnému návrhu nebo provedení. V důsledku turbulencí proudění chladicí kapaliny pak dochází k vibracím proutku a následnému otěru o distanční mřížku.

Obr. 2-1: Příklad otěru proutku o distanční mřížku (grid to rod fretting) [4]

Turbulence jsou přítomny vždy, zejména ve spodní části palivového souboru, kde vstupuje chladicí kapalina přes spodní mřížku. K poškození paliva dojde, pokud tyto turbulence vzniknou ve vyšším místě, než se předpokládalo při návrhu, nebo pokud není dostatečná podpora distanční mřížky. Většinou byl tento jev zaznamenán na souborech v plánovaném posledním cyklu, kdy byly umístěny v okolí středu aktivní zóny. [7]

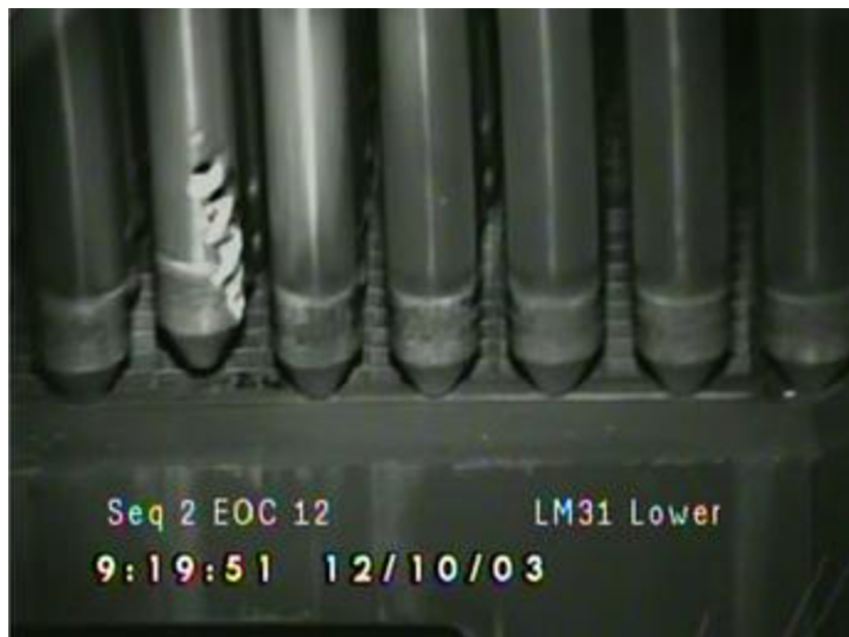
Nečistoty, které způsobují poškození paliva, se do systému dostávají nejčastěji při otevřené technologii primárního okruhu. Jedná se o různé kovové piliny nebo úlomky, které vznikají z prací na primárním okruhu. V ojedinělých případech se může jednat i o větší předměty. Tyto úlomky nebo předměty jsou pak unášeny proudem chladiva a mohou být zachyceny v palivovém souboru. Většinou je to v jeho spodní části nebo mezi palivovými proutky a distanční mřížkou. Zachycení nečistot výše v souboru je méně časté. Vlivem proudění chladiva mohou zachycené úlomky vibrovat a způsobit tak rychlou erozi povrchu paliva. V případě větších předmětů může dojít k poškození již při zachycení předmětu. Debris fretting je na rozdíl od jiných druhů defektů nezávislý na výkonu. Záleží pouze na velikosti úlomku nebo jiného cizího předmětu a na místě, kde se zachytí. Příklad poškození palivového proutku cizím předmětem můžeme vidět na Obr. 2-2.

Tento snímek byl pořízen na druhém bloku americké elektrárny Sequoyah. Jedná se o elektrárnu o elektrickém výkonu 1,126 MW s reaktorem typu PWR. [8]

Obr. 2-2: Poškození palivového proutku cizím předmětem [8]

Jako prevence před tímto typem poškození paliva byly zavedeny tzv. anti-debris filtry. Úkolem těchto filtrů je zachytit případné úlomky nebo cizí předměty a zabránit tak poškození paliva. Účinnost těchto filtrů však není 100 %, neboť je nutné zachovat dostatečný průtok chladiva. Každý výrobce paliva využívá vlastního, mírně odlišného designu anti-debris filtrů. Na následující obrázku je zobrazen design společnosti Westinghouse nazvaný TripleWave. [9]

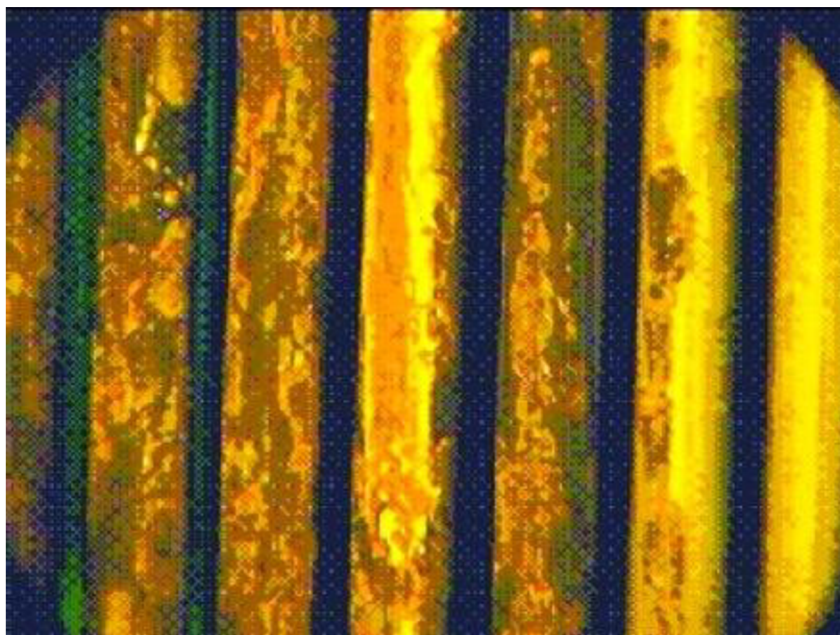
Na čtvrtém bloku Novoroněžské jaderné elektrárny došlo v důsledku zvýšení lokálního výkonu ke zvýšení teploty pokrytí na $490\text{ }^{\circ}\text{C}$ a pravděpodobně i k lokálnímu varu. Bylo zaznamenáno zvýšení aktivity chladiva primárního okruhu a následně pak odhaleno intenzivní poškození vlivem koroze ve formě silné, drolící se vrstvy oxidu. V některých místech již byla poškozena stěna pokrytí. [7]

Obr. 2-4: Příklad koroze [10]

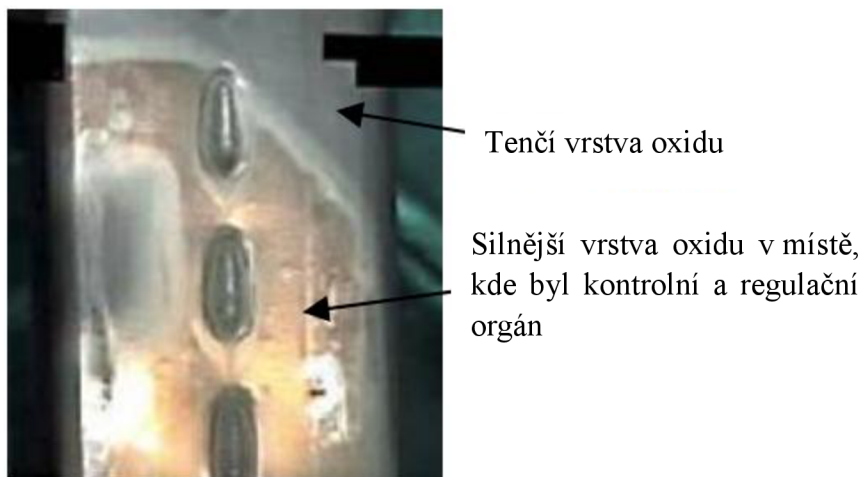
Dalším typem koroze typickým pro varné reaktory je tzv. stínová koroze. Ta byla zaznamenána nejen u lehkovodních varných reaktorů, ale i u některých tlakovodních reaktorů typu PWR. Jedná se o zvýšenou korozi zirkoniových slitin v blízkosti distančních mřížek nebo jiných konstrukčních částí z nerezové oceli. Svým vzhledem připomíná stín, proto označení stínová koroze. Tento jev je patrný z Obr. 2-5. Silnější vrstva oxidu se na palivovém kanálu nachází v místech, kde byl kontrolní a regulační orgán. [13]

Obr. 2-5: Stínová koroze [14]

Mechanismy vzniku tohoto typu koroze nejsou zcela známy a nabízí se několik možných vysvětlení. Pomocí experimentů byly odhaleny možné příčiny, a to galvanická vazba mezi materiálem pokrytí a další elektrodou, radiolýza vody a v menší míře také ošetření povrchu. [15]

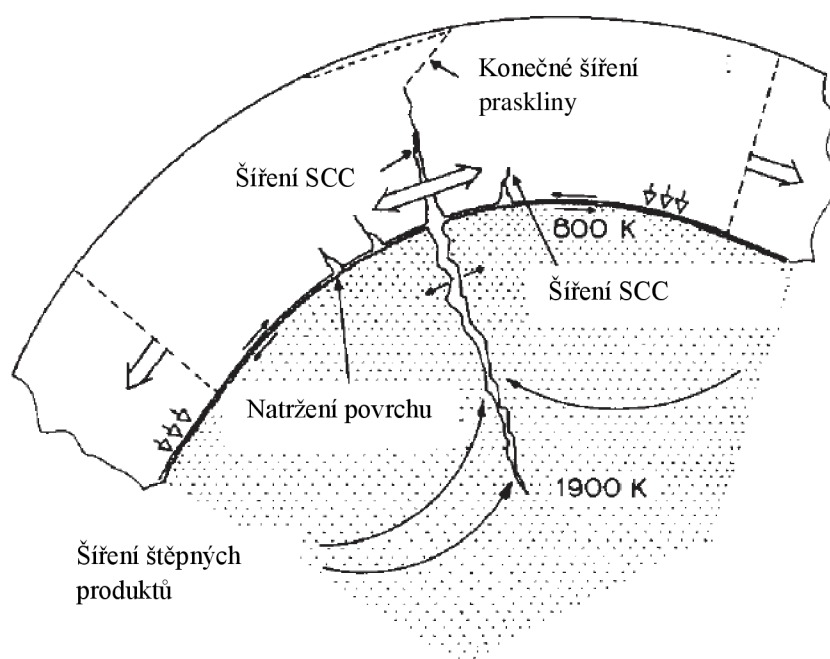
Jedná se o druhou nejčastější příčinu selhání paliva u varných reaktorů. U tlakovodních reaktorů byla zaznamenána jen velmi zřídka. Tato porucha je spojena s lokálním nárůstem výkonu například během spouštění reaktoru nebo změny polohy řídicích tyčí. Při lokálním nárůstu výkonu dochází k tepelné dilataci palivové tabletky, která pak působí na pokrytí. Zda dojde k selhání paliva, je závislé na několika faktorech jako je vyhoření, rozdíl výkonů před a po nárůstu výkonu, maximální výkon, průměrný výkon během nárůstu a doba trvání. Pokud jsou všechny tyto parametry v kritických hodnotách, je pravděpodobnost selhání velká. [17]

Obr. 2-6: Interakce paliva s pokrytím a následné korozní praskání (SCC) [17]

Vznik tohoto typu poškození je dán kombinací vlivu tepelné dilatace palivové tablety, která pak působí na pokrytí, a velmi nepříznivého prostředí způsobeného štěpnými produkty, zejména jódem a kadmíem, které způsobují korozní praskání (SCC). Mechanismus vzniku poruchy je naznačen na Obr. 2-6.

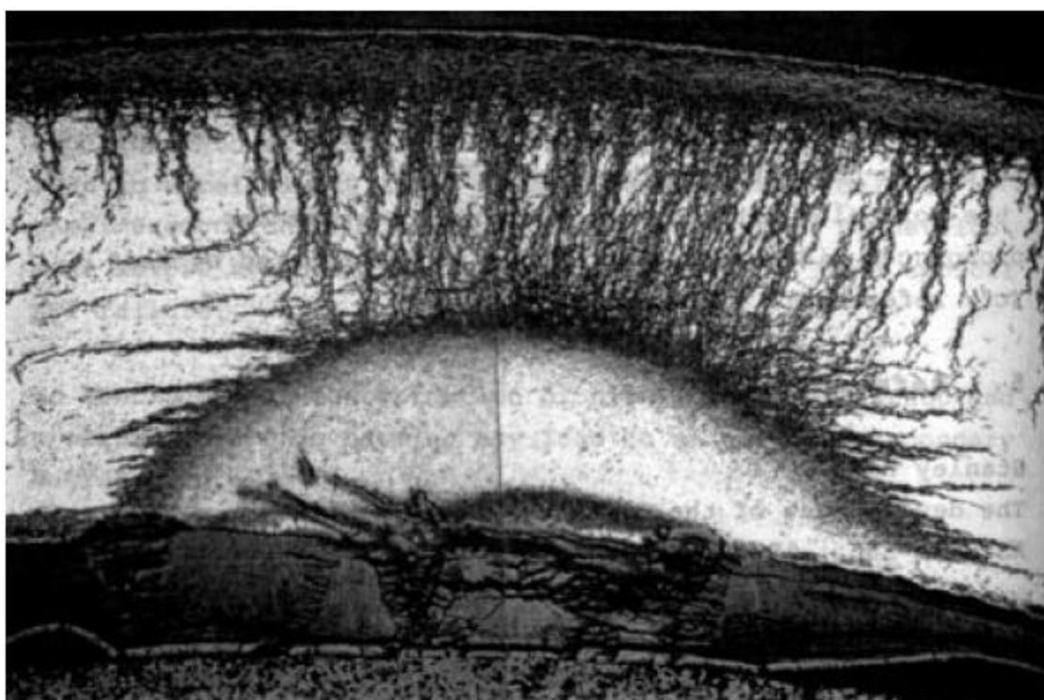
Vodík obsažený v palivových proutcích způsobí hydridaci pokrytí ze zirkoniových slitin bez ohledu na jejich předchozí chemický stav. Dokud je vstřebávání vodíku pokrytím rovnoměrné a v malé míře, nehrozí žádné vážné následky. Problém nastává v případě lokálního zvýšení vstřebávání vodíku a následné tvorbě hydridu zirkonia. Vlivem většího objemu hydridu se tvoří v pokrytí puchýř, který je pozorovatelný i zvnějšku palivového proutku. Tvorba takového puchýře je patrná na Obr. 2-10. V tomto místě jsou výrazně zhoršeny mechanické vlastnosti pokrytí, v důsledku čehož se materiálem mohou snadno šířit trhliny a dochází k lokálnímu protržení pokrytí. Toto protržení je urychleno termodifuzí vodíku, hydridy mají tendenci přecházet z horké vnitřní strany pokrytí na chladnější vnější. Místo vzniku lokální hydridace pokrytí je spíše náhodným jevem, jako citlivější pro vznik hydridace se jeví svary a jejich okolí. [12]

Obr. 2-10: Hydridace pokrytí [7]

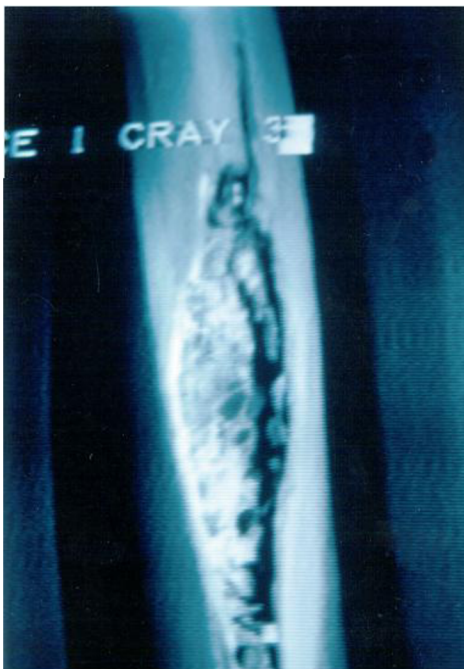
Následující průběh je velice podobný jako u primární hydridace. Pokud koncentrace vodíku dosáhne kritické hodnoty, je pak rychle absorbován do pokrytí a způsobuje jeho křehnutí a další poškození tak, jak je to zmíněno v úvodu této kapitoly. Jak může takové poškození vypadat ukazuje Obr. 2-11.

Obr. 2-11: Poškození pokrytí hydridací [18]

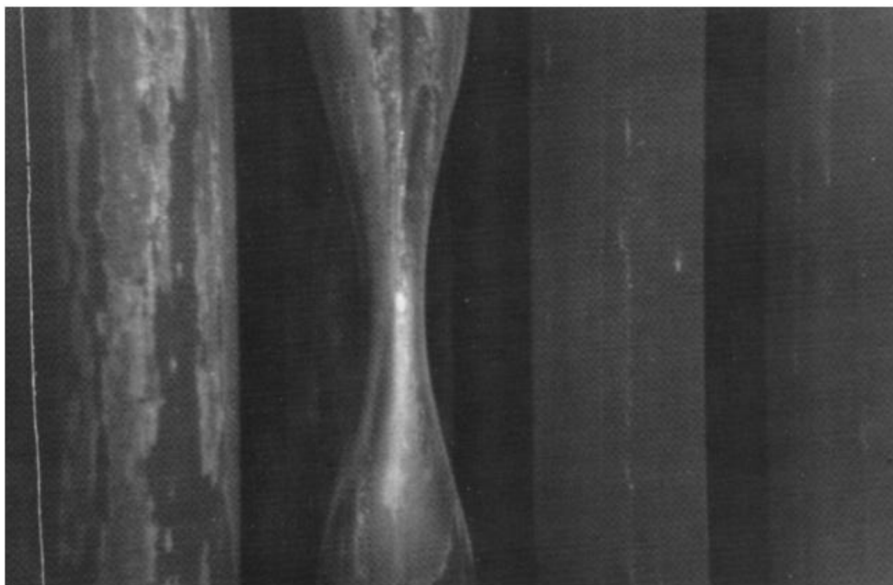
Tento typ poruchy byl poprvé zaznamenán v roce 1971 na prvním bloku švýcarské jaderné elektrárny Beznau. Po prvním cyklu bylo během výměny paliva nalezeno několik palivových proutků, které byly ve své horní polovině zploštělé. V dalších letech se tento problém objevil i na dalších elektrárnách. Příčinou tohoto problému bylo vytvoření mezery v palivovém sloupci. Pod tlakem chladiva v primárním okruhu následně došlo v tomto místě k deformaci pokrytí. Definitivně byl tento problém vyřešen natlakováním palivových proutků a již nedošlo k jeho dalšímu výskytu. [12]

Obr. 2-12: Příklad zhroucení pokrytí [19]

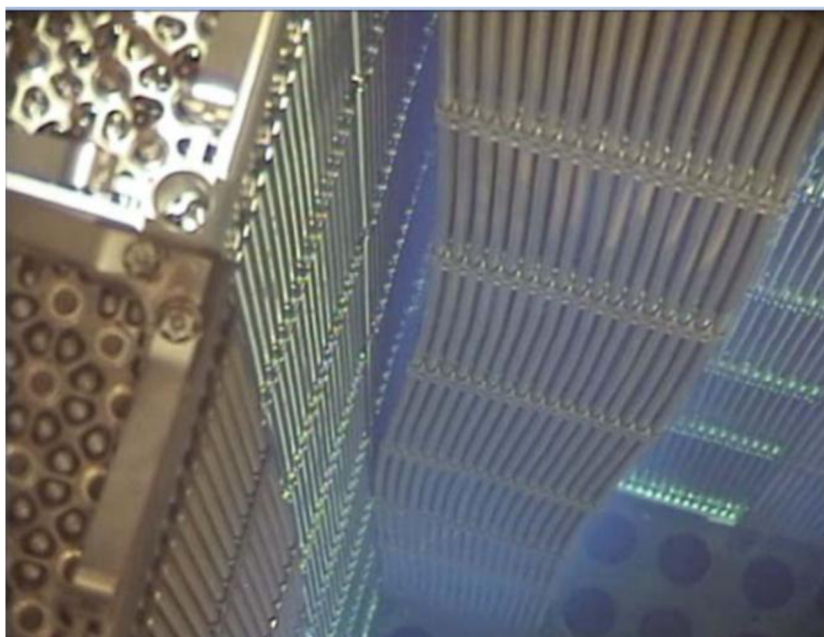
Průhyb souboru může přinášet bezpečnostní rizika, protože při větším průhybu může být ovlivněna funkce kontrolních a regulačních orgánů, které se do něj, v případě tlakovodních reaktorů, zasouvají. V případě varných reaktorů může být správná funkce kontrolních a regulačních orgánů ohrožena nadměrnou deformací kanálů, ať už jde o průhyb nebo vyboulení.

Obr. 3-1: Příklad průhybu palivového souboru [4]

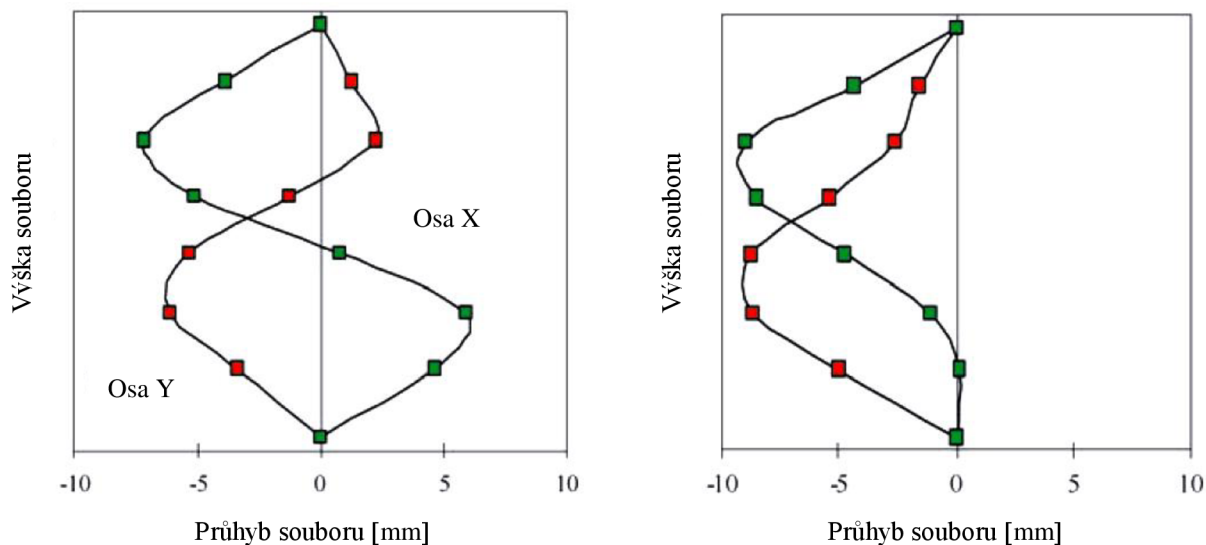
Po rozsáhlém průzkumu bylo zjištěno, že nedosednutí klastrů do koncové polohy je způsobeno zakřivením palivového souboru. V důsledku zakřivení dochází ke zvýšení tření mezi kontrolními tyčemi a vodicími trubkami palivového souboru, do kterých se regulační orgán zasouvá. Při velkém prohnutí může dojít k poškození kontrolních řídicích tyčí. Měřením souboru, na kterém došlo k nedosednutí klastru, byl zjištěn tvar průhybu písmene S a hodnota průhybu 20 mm. Také bylo zjištěno, že všechny soubory v aktivní zóně byly postiženy průhybem. [20]

Na Obr. 3-2 je příklad průhybu tvaru písmene S, který je typický pro čtvrtý blok elektrárny Ringhals. Pro druhý a třetí blok převažuje průhyb souboru ve tvaru písmene C. Často jsou ale oba typy průhybu kombinovány. Průhyb ve tvaru písmene S má menší poloměr ohybu, a tak představuje větší riziko nedosednutí regulačních klastrů. [20]

Obr. 3-2: Příklad průhybu souboru na Ringhals 4 a Ringhals 3 [20]

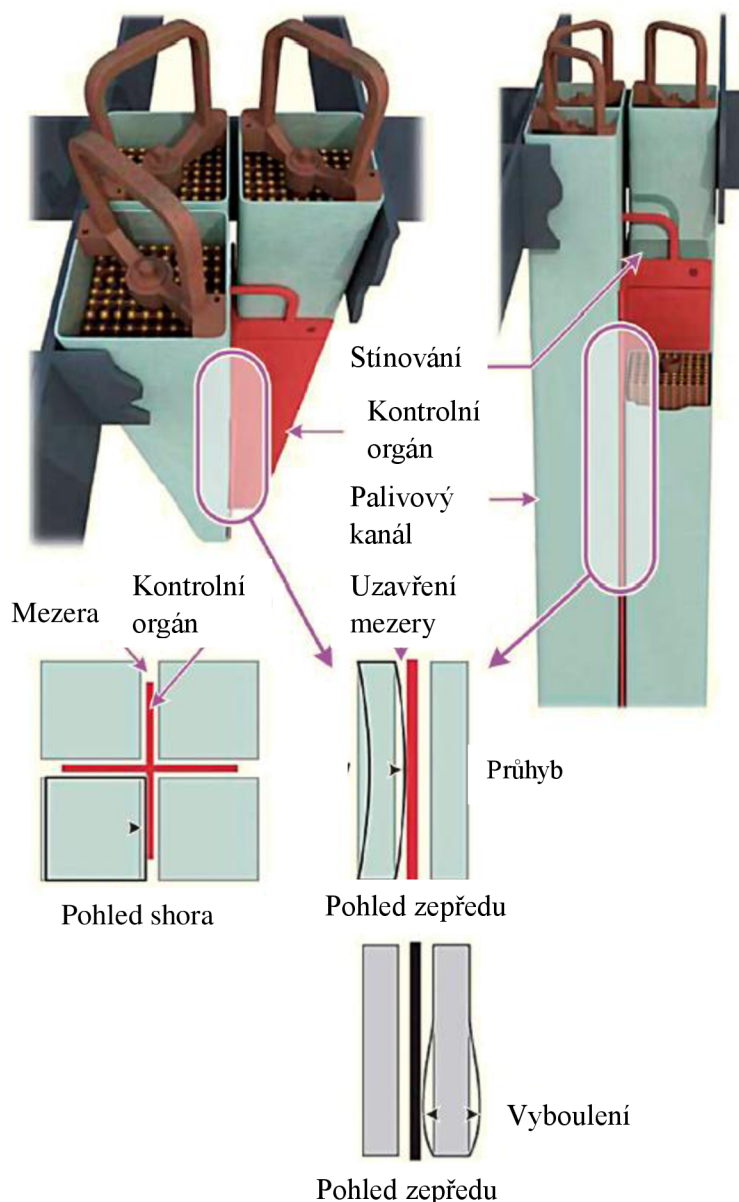
Palivové soubory jsou umístěny v obálce ze zirkoniové slitiny, tzv. palivovém kanálu. Ten poskytuje konstrukční oporu samotným palivovým článkům a navádí regulační orgány při zasouvání do aktivní zóny. Navržená životnost palivového kanálu bývá větší, než životnost jednoho palivového souboru. Jejich deformace, jako průhyb, zkroucení nebo vyboulení, může vést k lokálnímu zvýšení výkonu, protože se zvětší šířka vodní mezery a více vody znamená lepší moderaci. Při nadměrných deformacích je také ohrožena schopnost správné funkce regulačních a kontrolních orgánů, což znamená bezpečnostní riziko. [7], [24]

Obr. 3-4: Průhyb a vyboulení kanálu u BWR [24]

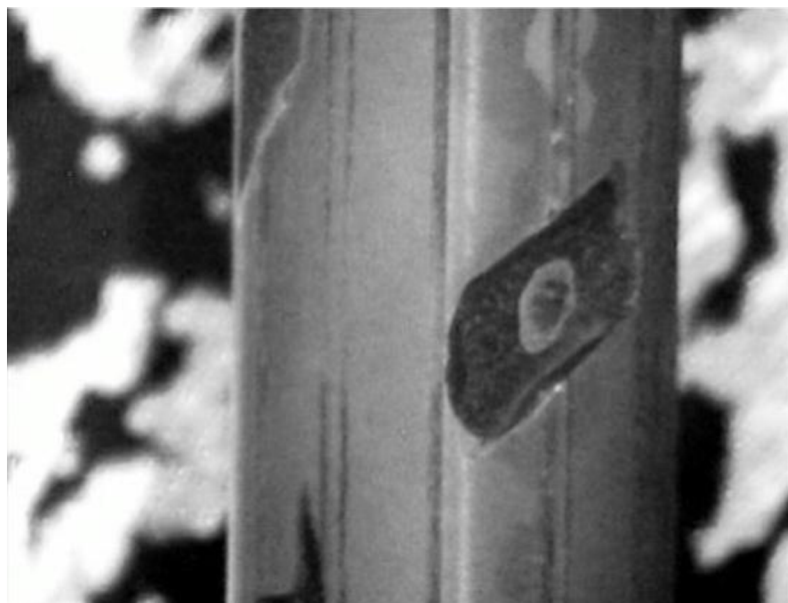
Během provozu s americkým palivem VVantage-6 bylo na prvním bloku použito 491 souborů a na druhém 470. Celkově bylo zjištěno 67 netěsných palivových souborů. Všechny prověřené netěsnosti byly způsobeny otěrem palivových proutků o distanční mřížku (grid to rod fretting). Většina netěsností byla pouze plynového charakteru. Některé z nalezených netěsností však byly závažnějšího charakteru a došlo k výraznému narušení pokrytí. Jedno z takových poškození je zobrazeno na následujícím obrázku. [21]

Obr. 4-23: Poškození proutku otěrem o distanční mřížku [23]
