Česká zemědělská univerzita v Praze  
Fakulta agrobiologie, potravinových a přírodních zdrojů  
Katedra zahradní a krajinné architektury

Památné stromy okresů Plzeň - město, Plzeň - sever a Plzeň - jih  
Bakalářská práce

Vedoucí práce: Ing. František Smýkal  
Autor práce: Jiří Hošek

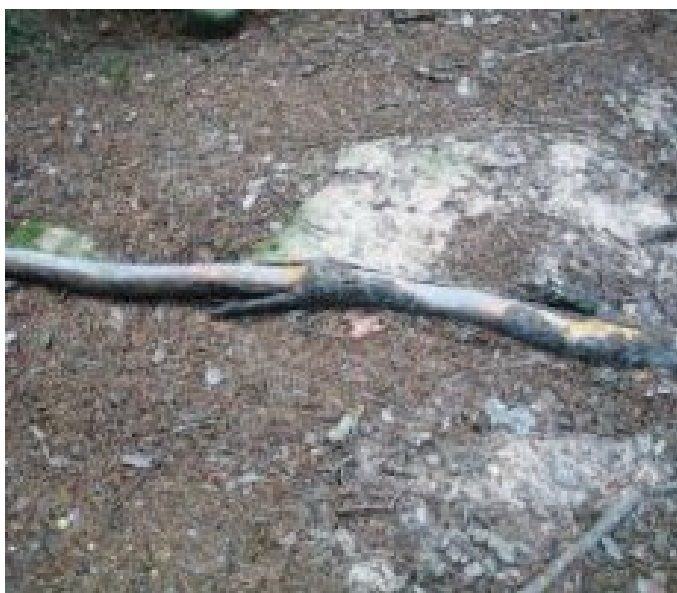
11\_2366\_Smrk - Troják v Lánech\_Povrchový kořen - Jižní strana - Mechanické poškození - Detail

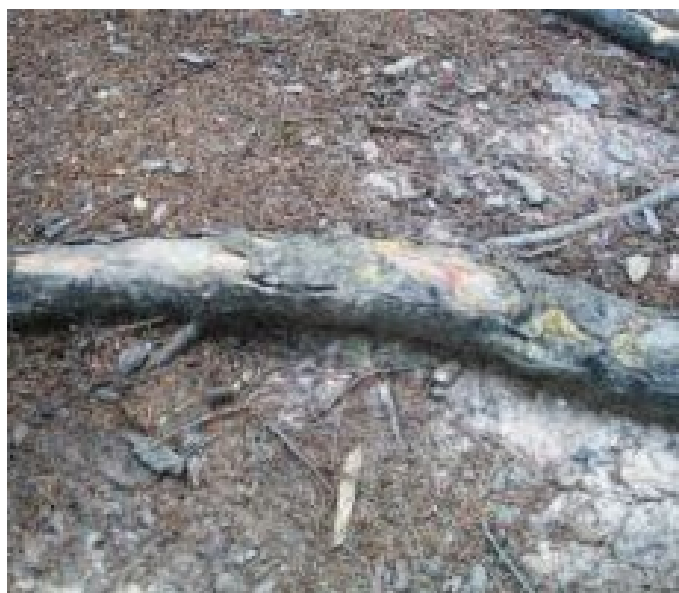
12\_2366\_Smrk - Troják v Lánech\_Povrchový kořen - Jižní strana - Mechanické poškození - Detail

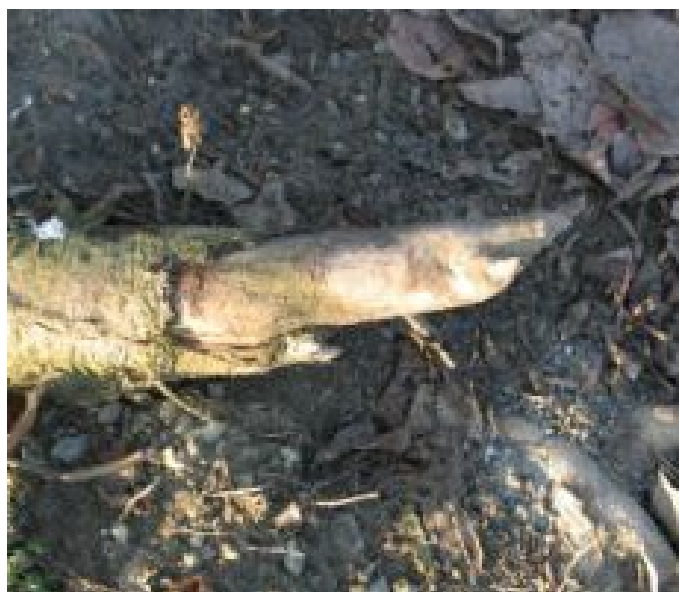
007\_2364\_Alej Kilometrovka\_Kořenový náběh - Mechanické poškození - Detail

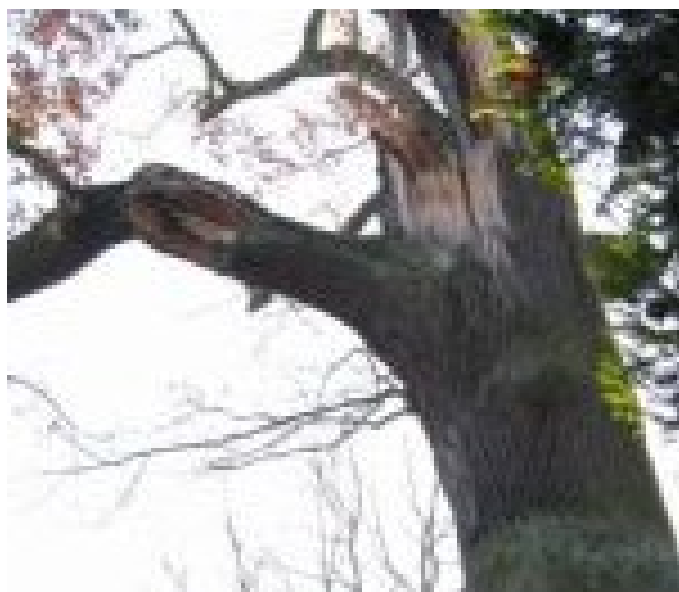
15\_2363\_Körnerův dub\_Kmen - Severovýchodní strana - Spodní část - Zarostlý kovový předmět

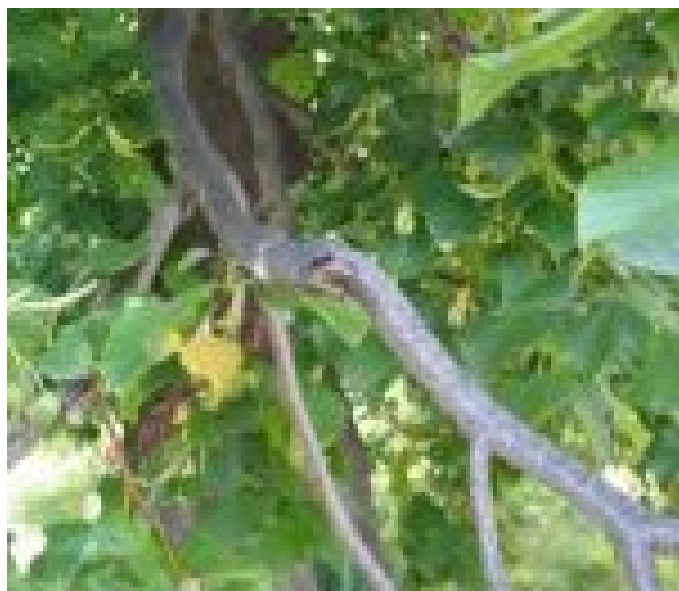
13\_2362\_1.2\_Lípy u Mže\_Koruna - Jihovýchodní strana - Spodní část - Mechanicky poškozená větev

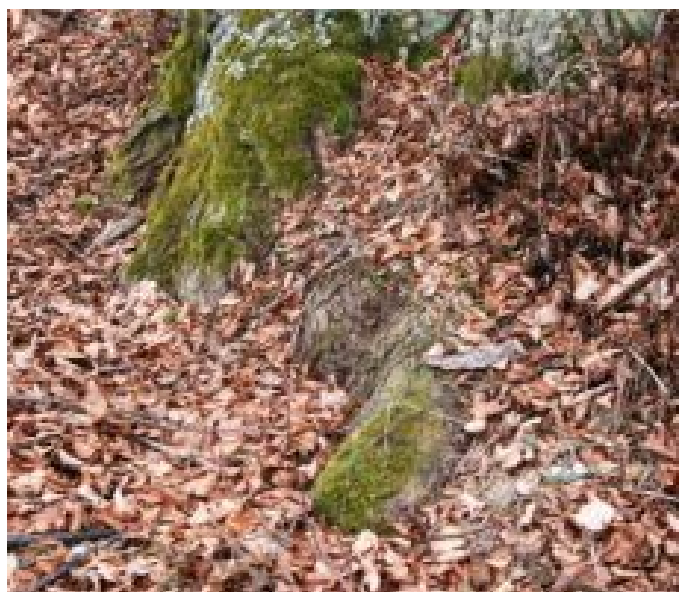
11\_2335\_Kostelická lípa\_Kořenový náběh - Jihozápadní strana - Poškození - Detail

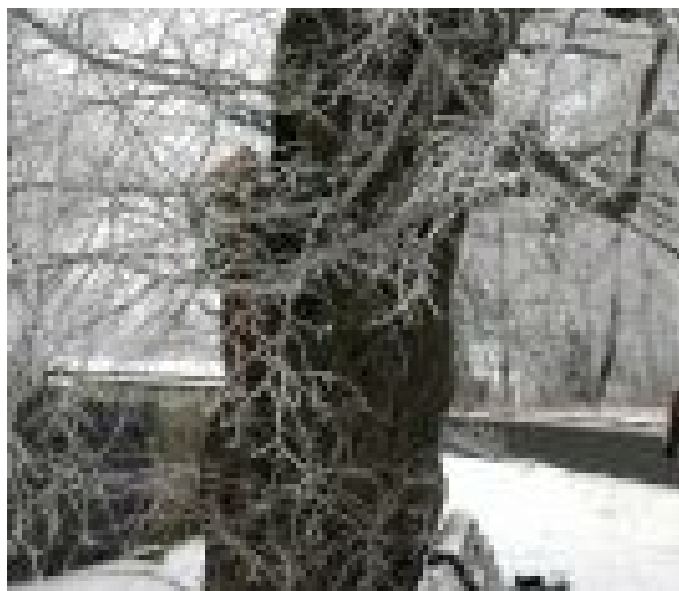
10\_2333\_Radimova lípa\_Kmen - Severní strana - Horní  
část - Odloupnutá borka - Poškození bleskem

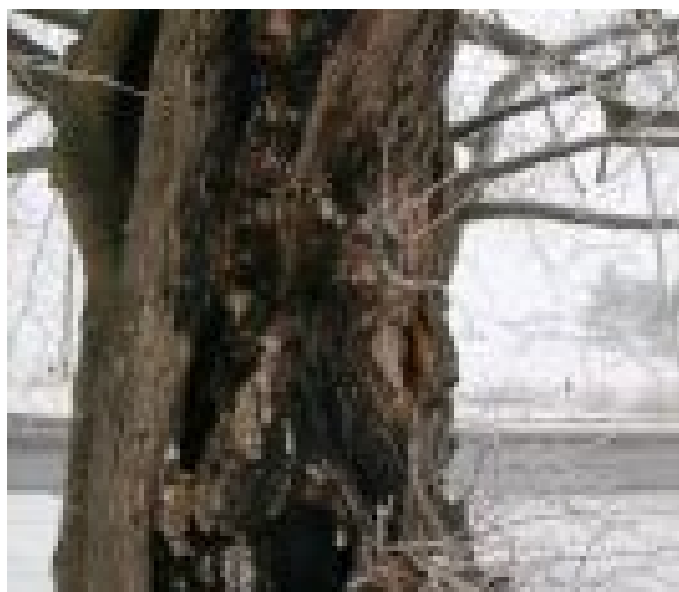
13\_2333\_Radimova lípa\_Kmen - Jižní strana -  
Poškození bleskem

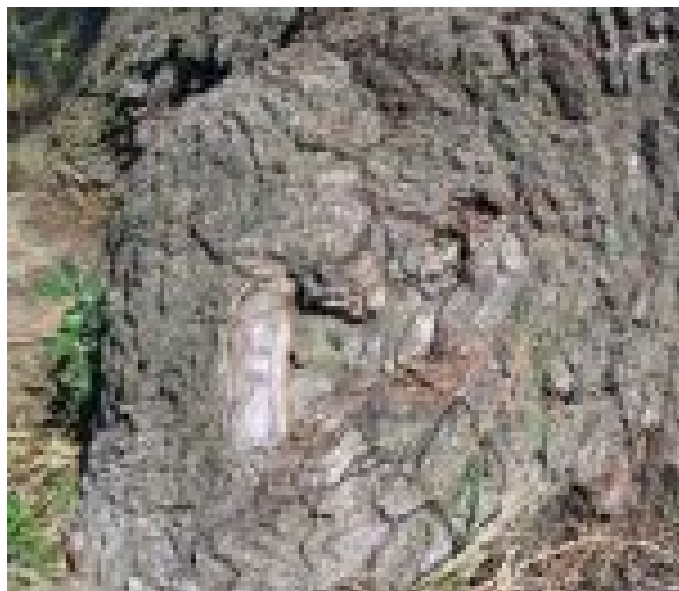
14\_2332\_Lomanský dub I.\_Kořenový náběh - Jižní strana - Poškození - Detail

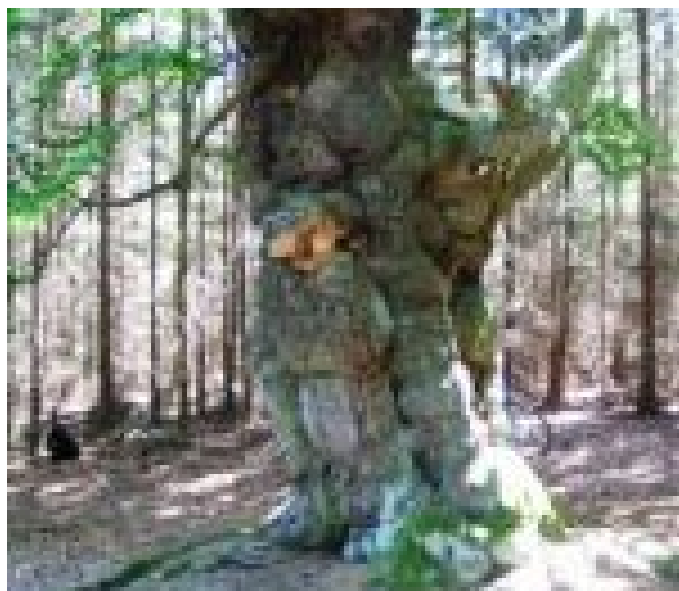
08\_2328\_Kamenohorský buk\_Kořenový náběh - Západní strana - Poškození - Detail

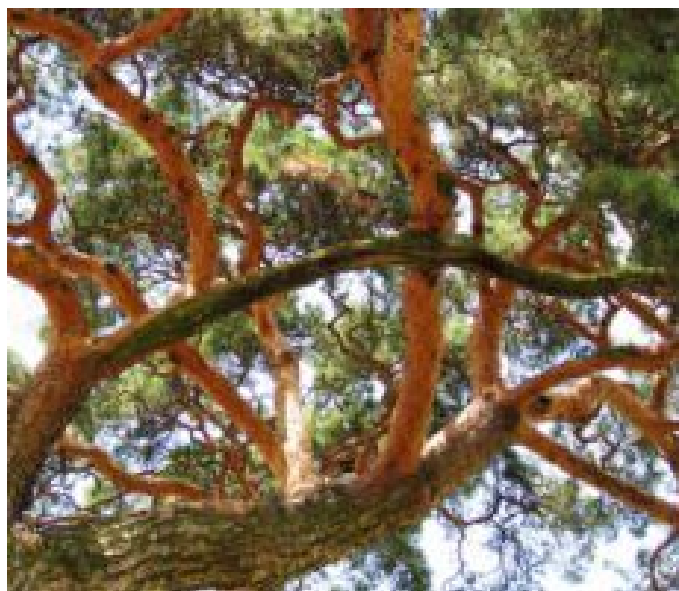
28\_2325\_Borovice v Kamenném Újezdě\_Koruna - Jižní strana - Horní část - Zarostlá téměř uschlá vět

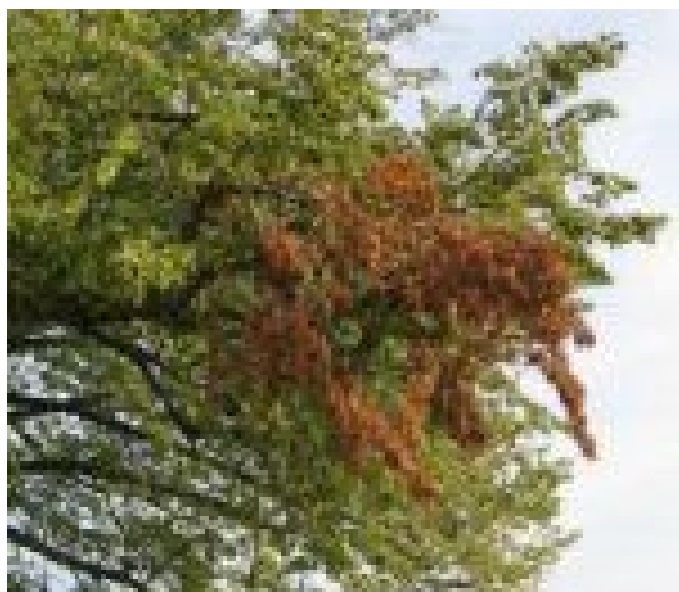
36\_2359\_Sedláková lípa\_Koruna - Spodní část - Uschlá  
větev v důsledku poškození zemědělskou techn

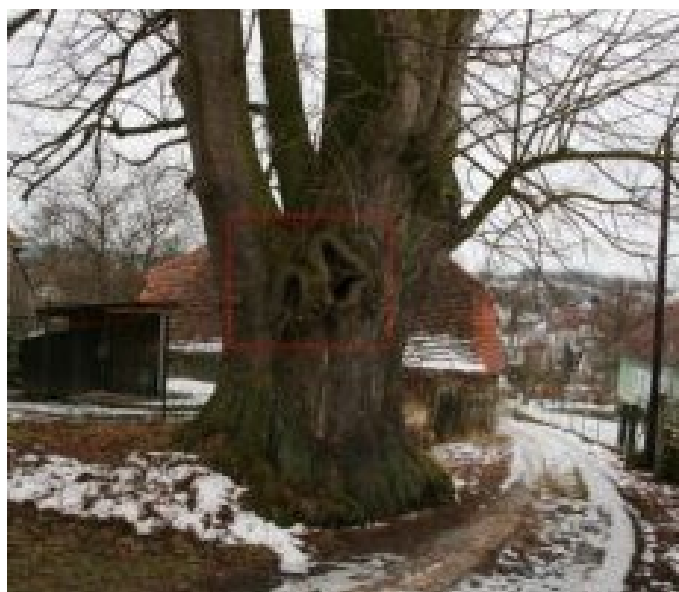
13\_2354\_Lípa u Palackých\_Kmen - Severní strana - Zarostlý kovový předmět

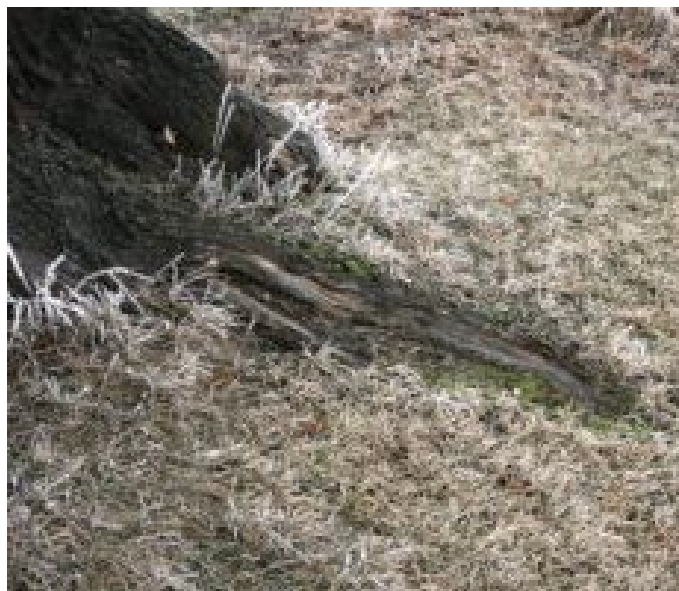
10\_2352\_Lípa u Gigantu\_Kořenové náběhy - Východní strana - Mechanické poškození

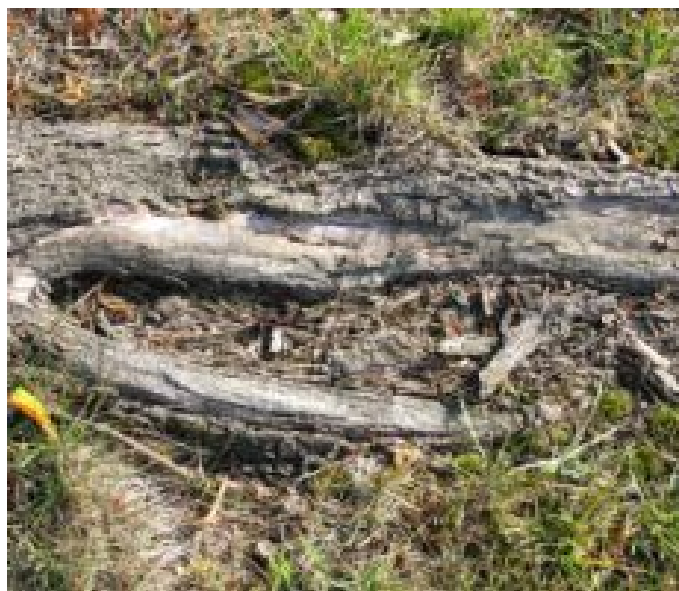
12\_2352\_Lípa u Gigantu\_Kořenové náběhy - Východní strana - Mechanické poškození - Detail

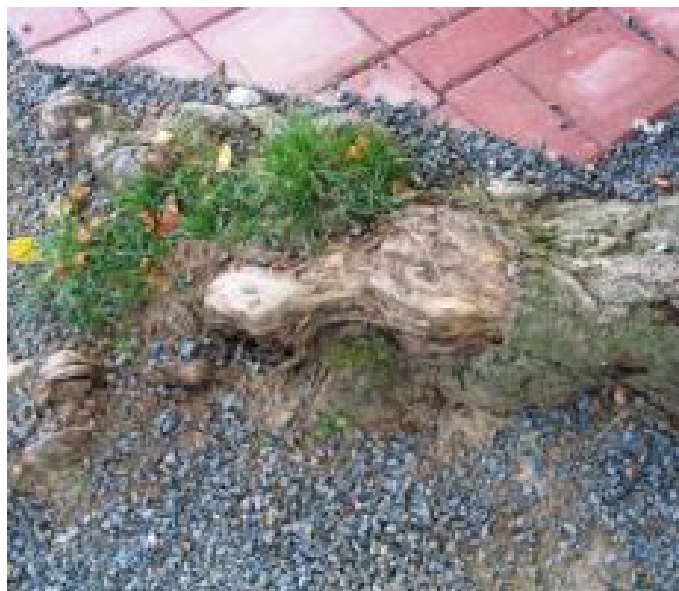
12\_2351\_Lípa pod Ticholovcem\_Kořenový náběh - Severovýchodní strana - Poškození

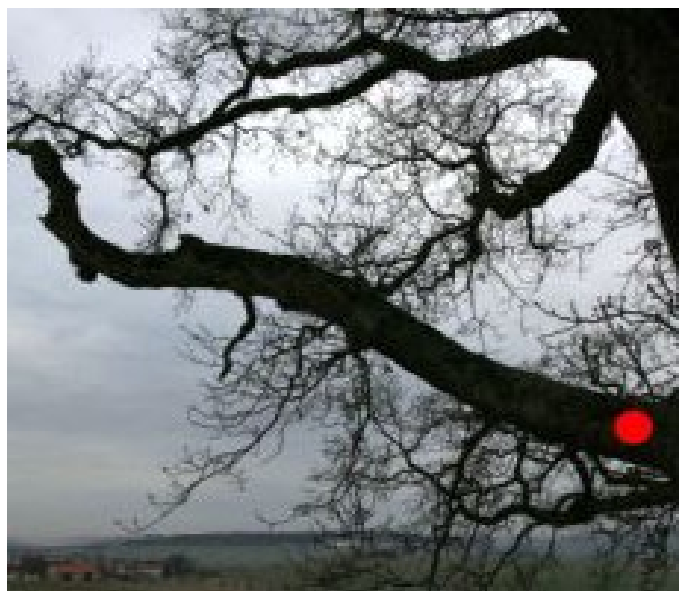
17\_2348\_Chocenický drnák\_Kmen - Kosterní větev  
rostoucí severozápadním směrem - Exitus

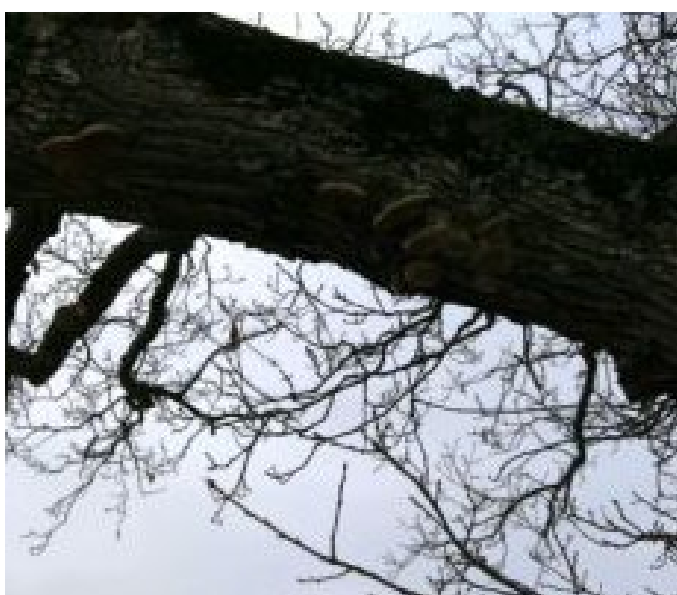
18\_2348\_Chocenický drnák\_Kmen - Kosterní větev  
rostoucí severozápadním směrem - Plodnice dřevokaz

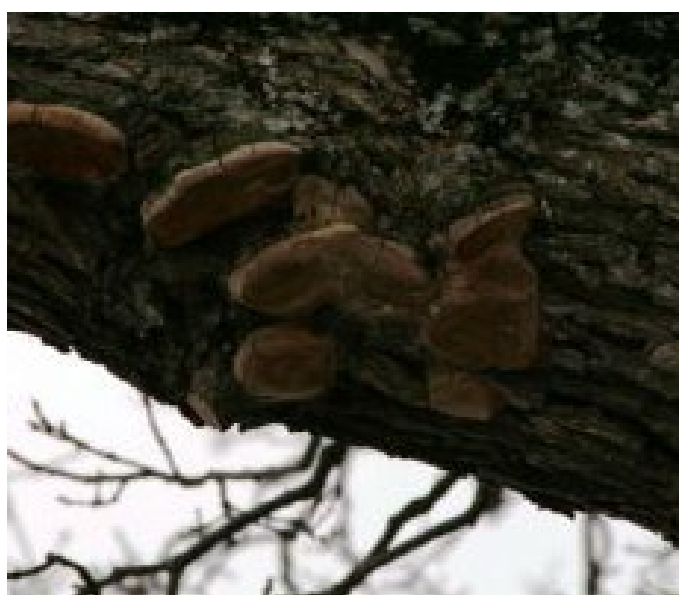
19\_2348\_Chocenický drnák\_Kmen - Kosterní větev  
rostoucí severozápadním směrem - Plodnice dřevokaz

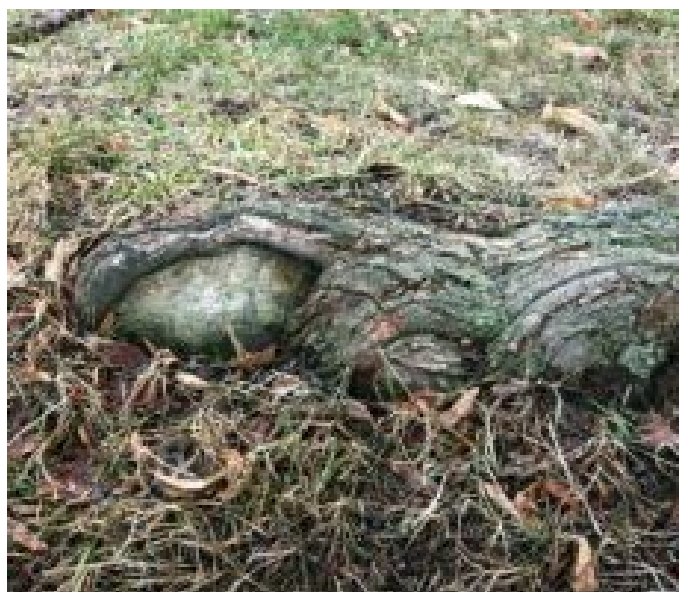
12\_2338\_Lípa u Boučků\_Kořenový náběh - Západní strana - Mechanické poškození - Detail

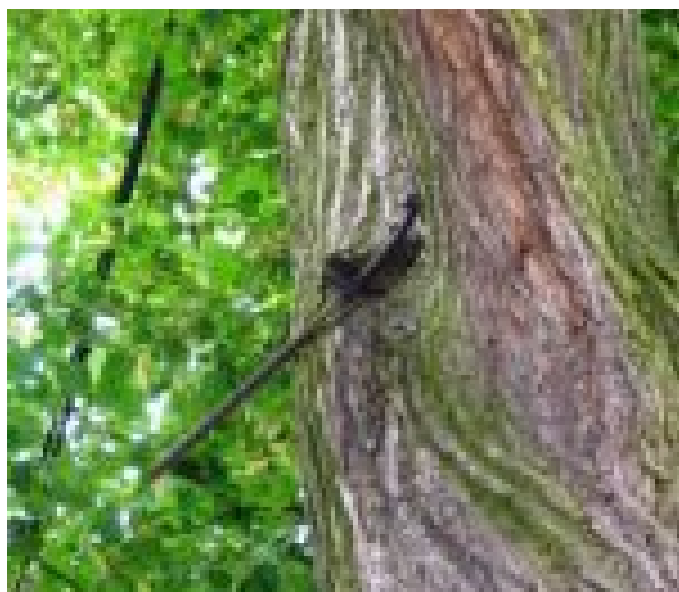
18\_2338\_Lípa u Boučků\_Koruna - Východní strana - Střední část - Zarostlý kovový předmět - Detail
