ANALÝZA INTERNÍCH VÝPADKŮ NA NATAVENÉ TRÍSKY VE FIRMĚ BOSCH DIESEL S.R.O.

ANALYSIS OF INTERNAL FAILURES ON MELTED CUTS AT BOSCH DIESEL S.R.O. COMPANY

BACHELOR'S THESIS

Tomáš Rauscher

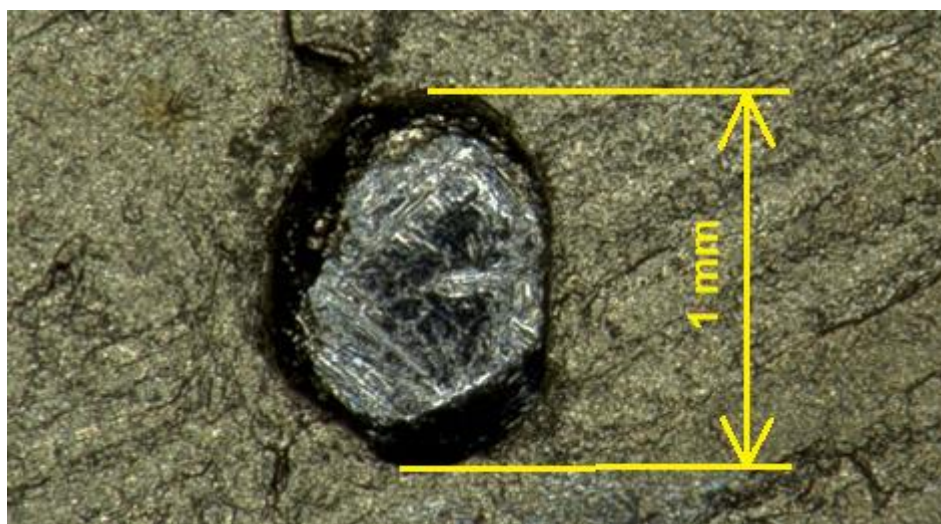
Natavená tříška je různě velký kousek oceli, který vznikl při operaci termického odjehlování a který se přitavil na některé místo tělesa. Tímto přitavením vznikl mezi tělesem a kouskem oceli mikrosvar. Většina natavených třísek nalezených na tělesech dieselového čerpadla CP3 jsou velikosti asi 0,5 mm, ale byly nalezeny také větší natavené třísky. Velká natavená tříška o \varnothing 1 mm je znázorněná na obr. 4.1, kde je také vidět rozdíl mezi tělesem a natavenou třískou. 3D pohled jiné, podobně velké natavené třísky, je znázorněn na obr. 4.2.

Obr. 4.1 Natavená tříška.

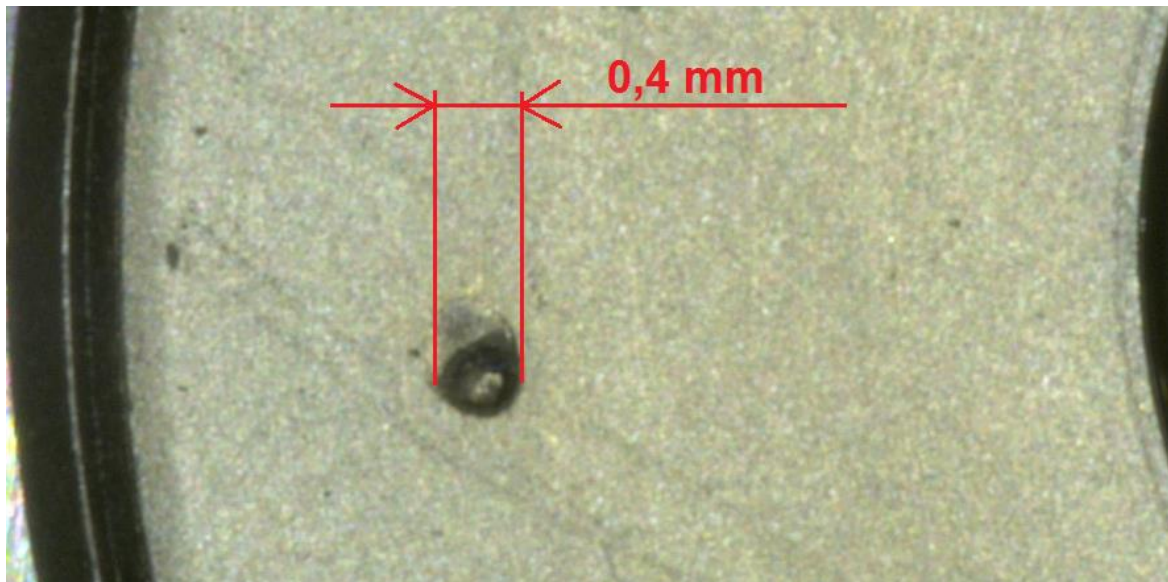
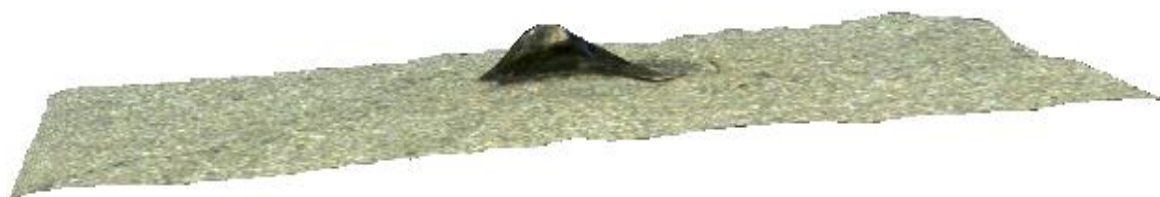
Na obr. 5.15 je znázorněna větší natavená tříška na těsnící ploše pro O-kroužek. Tato natavená tříška má průměr asi 0,4 mm. Většina natavených třísek nalezených na těsnících plochách 9 a 18 je však znatelně menších. 3D zobrazení natavené třísky na těsnící ploše pro O-kroužek je znázorněno na obr. 5.16.

Obr. 5.15 Natavená tříška na těsnící ploše pro O-kroužek.

Obr 5.16 3D zobrazení natavené třísky z obr. 5.15.

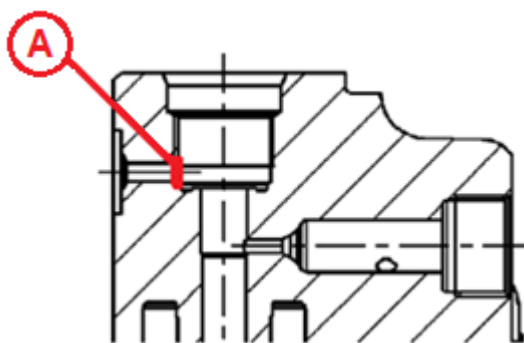
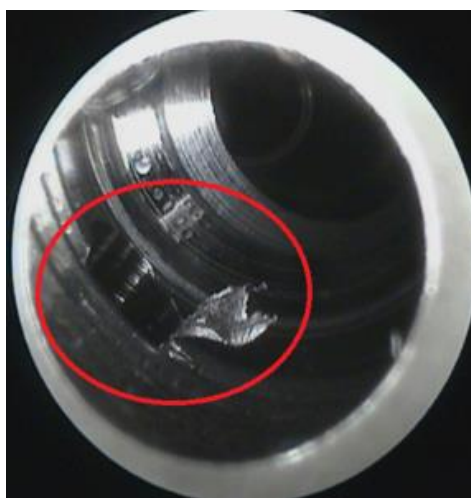
V tomto průniku byla nalezena tříška tvaru pokličky, která je svojí menší částí přichycená k tělesu dieselového čerpadla CP3. Místo přichycení je znázorněno na obr. 5.17 a tvar třísky je znázorněn na obr. 5.18.

Obr. 5.17 Průnik díry Ø 3 mm pod O-kroužkem se sacím ventilem.

Obr. 5.18 Tvar přichycené třísky v místě A – tříska tvaru pokličky.

Tato tříska je z hlediska termického odjehlování nebezpečná, protože se může nejprve oddělit od tělesa a zbytek této roztavené třísky se může natavit na některou z funkčních ploch tělesa CP3. Navíc ji nelze odstranit na pracovišti ručního odjehlování, protože se nachází ve vysokotlakém prostoru. Ten zároveň nesmí být ručně odjehlován, aby nedošlo k jeho mechanickému poškození.

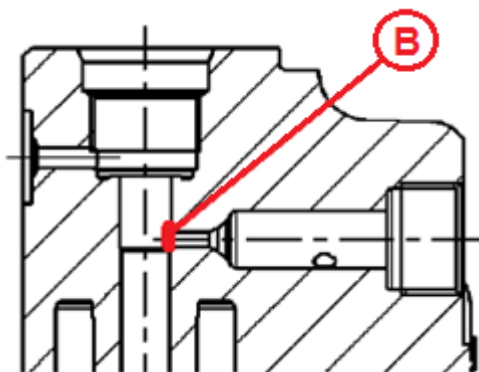
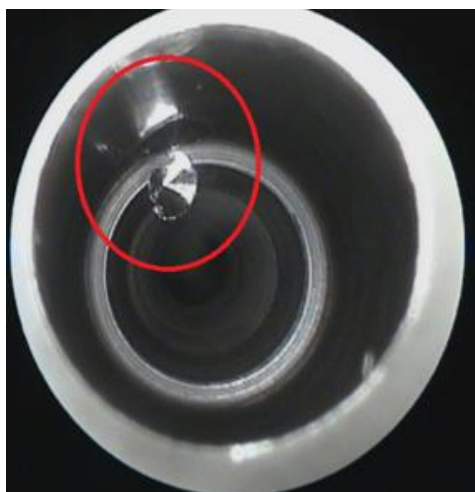
V tomto průniku byla nalezena tříska tvaru pokličky, která je přichycená k tělesu čerpadla CP3 pouze malou částí. Místo přichycení je znázorněno na obr. 5.19 a tvar třísky je znázorněn na obr. 5.20.

Obr 5.19 Průnik díry Ø 2 mm pod RSV s odlehčením elementu.

Obr. 5.20 Tvar přichycené třísky v místě B – tříska tvaru pokličky.

Tříska v tomto průniku je z hlediska termického odjehlování nebezpečná, protože se může nejprve oddělit od tělesa. Zbytek této roztavené třísky se může natavit na některou z funkčních ploch. Navíc ji nelze odstranit na pracovišti ručního odjehlování, protože se nachází ve vysokotlakém prostoru, který nesmí být ručně odjehlován, z důvodu možného vzniku mechanického poškození.

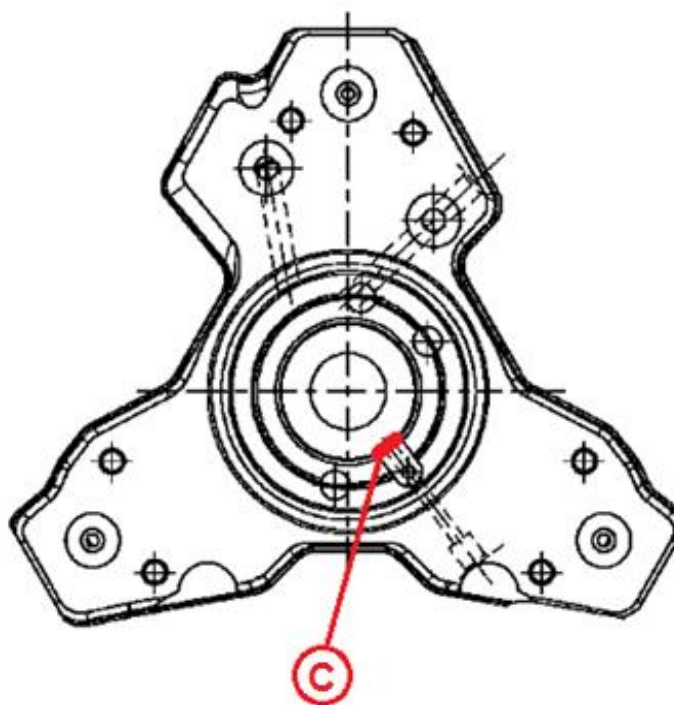
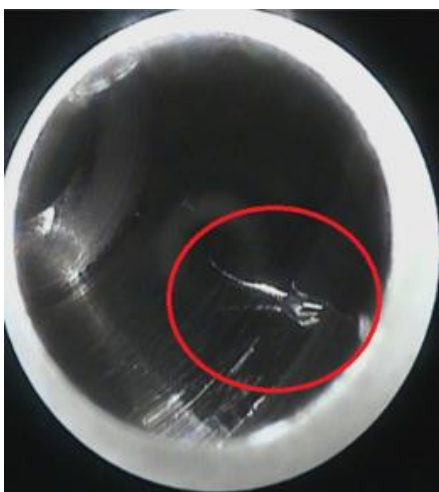
V tomto místě byla nalezena jehlovitá tříska, která vzniká při frézování plochy pro těsnící kroužek ve vačkovém prostoru. Místo přichycení jehlovité třísky k tělesu je znázorněno na obr. 5.21 a tvar třísky v tomto místě je znázorněn na obr. 5.22.

Obr. 5.21 Místo přichycení jehlovité třísky v zafrézování mazacího kanálku.

Obr. 5.22 Tvar jehlovité třísky v zafrézování mazacího kanálku.

Tříska v tomto místě je z hlediska natavených třísek nebezpečná pouze v případě, že není odstraněna obsluhou výstupní kontroly. Ta má podle pracovního návodu odstranit všechny viditelné třísky z vačkového prostoru.

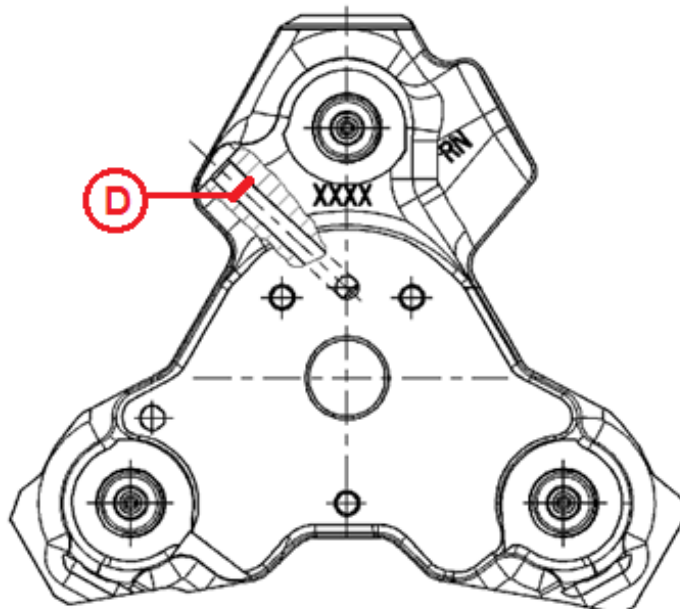
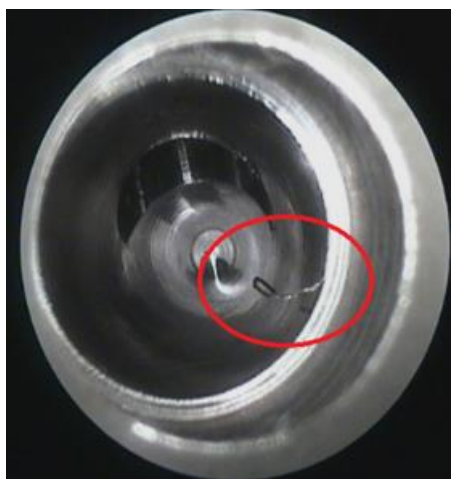
Jehlovitá tříska v tomto prostoru vzniká při osazování díry mazacího kanálku na hlavě 1. Místo přichycení jehlovité třísky k tělesu je znázorněno na obr. 5.23 a tvar jehlovité třísky v tomto místě je znázorněn na obr. 5.24.

Obr. 5.23 Místo přichycení jehlovité třísky v mazacím kanálku na hlavě 1.

Obr. 5.24 Tvar jehlovité třísky v mazacím kanálku na hlavě 1.

Jehlovitá třísky v tomto prostoru pro nás není nebezpečná v případě, že je odstraněna obsluhou ručního odjehlování dle pracovního návodu.

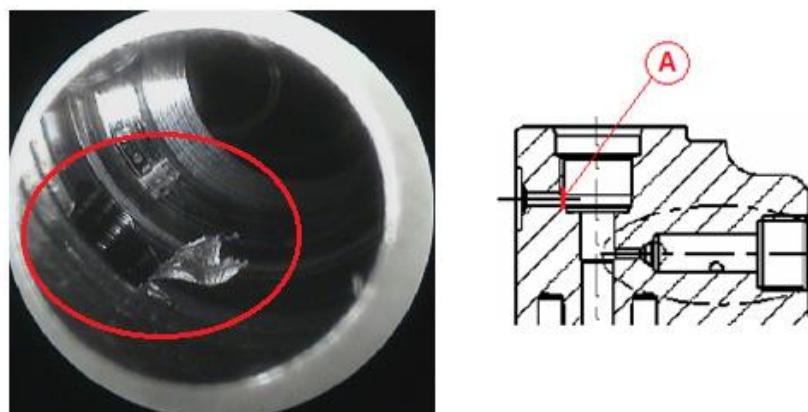
Obr. 5.29 Místo A se třískou tvaru pokličky.

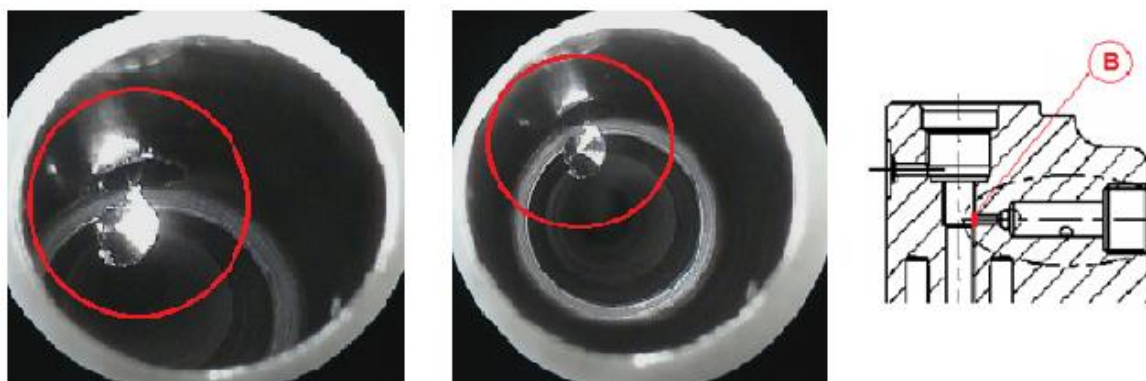
Obr. 5.30 Místo B se třískou tvaru pokličky.

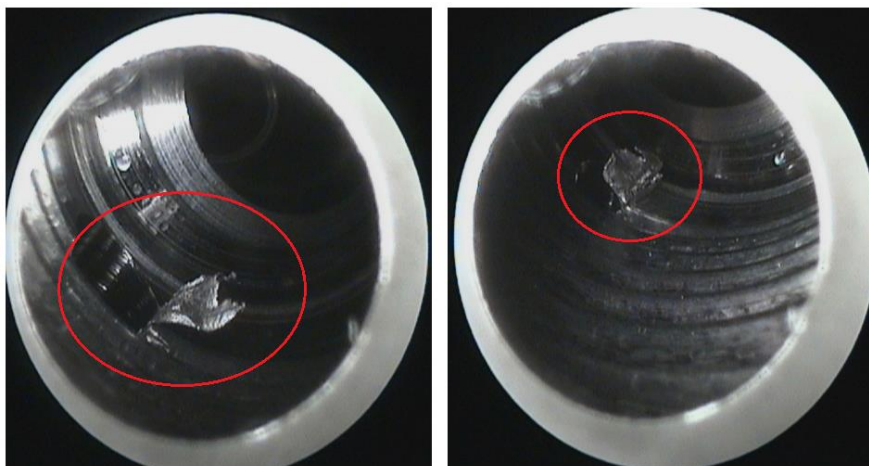
Obr. 5.42 Odjehlení místa A bez použití odhrotovací spirály EW 100 S.

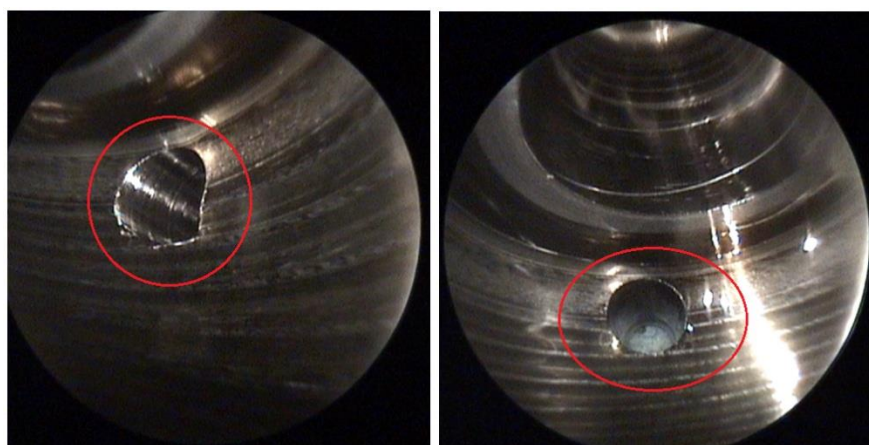
Obr. 5.43 Odjehlení místa A při použití odhrotovací spirály EW 100 S.

Z tohoto testu je dobře viditelné, že odhrotovací spirála EW 100 S místo A bez problému odjehlí, ale nemá dostatečnou odolnost vůči mechanickému poškození. Tento nástroj by mohl být v budoucnosti zařazen do procesu obrábění tělesa dieselového čerpadla CP3 pouze v případě, že by se podařilo tento nástroj zařadit na stejnou operaci jako samotné vrtání kanálku $\varnothing 3$ (viz obr. 5.44). Toto by zamezilo mechanickému poškození nebo zlomení nástroje v důsledku nabourání nástroje do tělesa.

Odhrtovací spirála EW 100 S prozatím nebyla zařazena do sériového procesu z důvodu jejího častého mechanického poškození. Odhrtovací spirála bude do sériového procesu zařazena, až se podaří odjehlování místa A zařadit na stejnou operaci jako jeho vrtání.

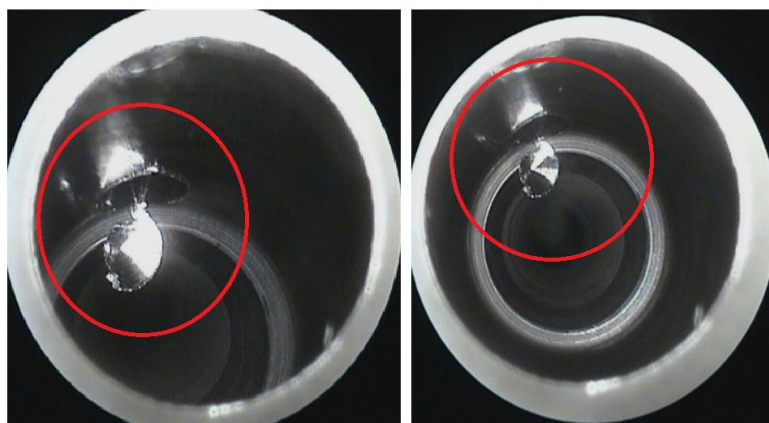
Obr. 5.46 Obrobena vrtákem bez vnitřního chlazení až ke špičce.

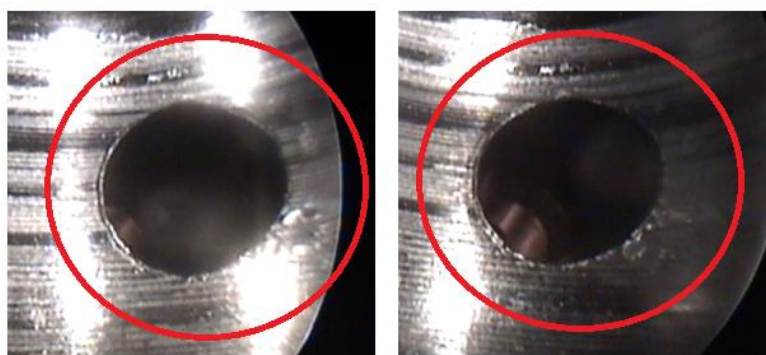
Obr. 5.47 Obrobena vrtákem s vnitřním chlazením až ke špičce.
