ANALÝZA INTERNÍCH VÝPADKŮ NA NATAVENÉ TRÍSKY VE FIRMĚ BOSCH DIESEL S.R.O.

ANALYSIS OF INTERNAL FAILURES ON MELTED CUTS AT BOSCH DIESEL S.R.O. COMPANY

BAKALÁŘSKÁ PRÁCE

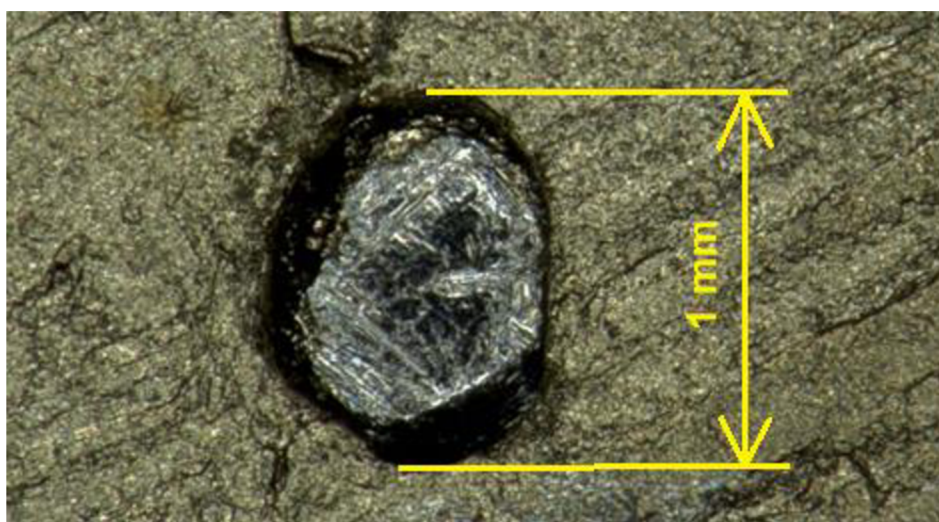
Natavená tříška je různě velký kousek oceli, který vznikl při operaci termického odjehlování a který se přitavil na některé místo tělesa. Tímto přitavením vznikl mezi tělesem a kouskem oceli mikrosvar. Většina natavených třísek nalezených na tělesech dieselového čerpadla CP3 jsou velikosti asi 0,5 mm, ale byly nalezeny také větší natavené třísky. Velká natavená tříška o \varnothing 1 mm je znázorněná na obr. 4.1, kde je také vidět rozdíl mezi tělesem a natavenou třískou. 3D pohled jiné, podobně velké natavené třísky, je znázorněn na obr. 4.2.

Obr. 4.1 Natavená tříška.

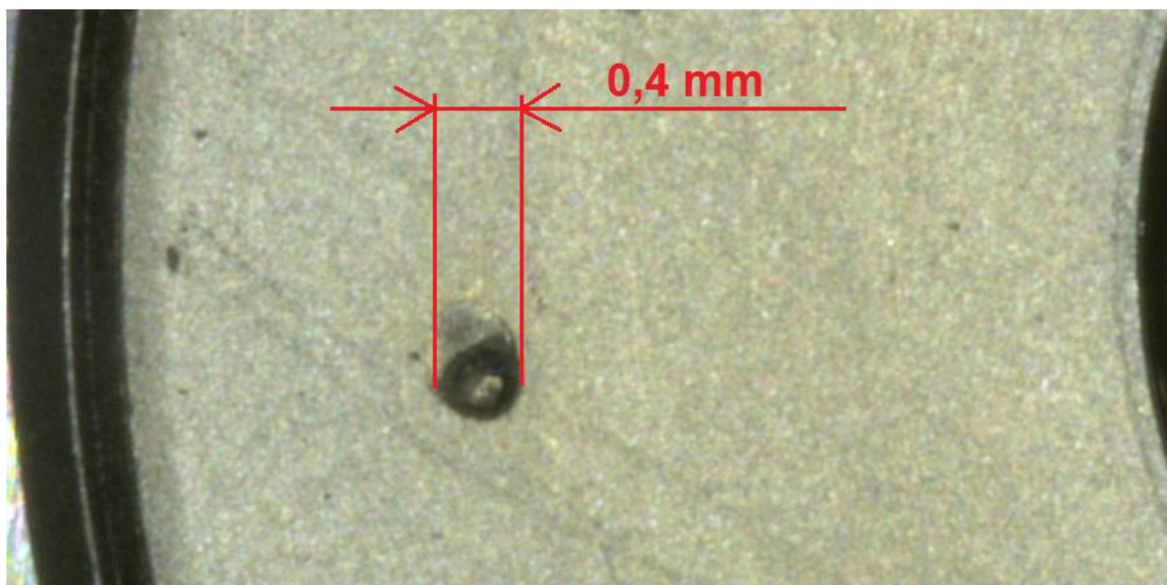
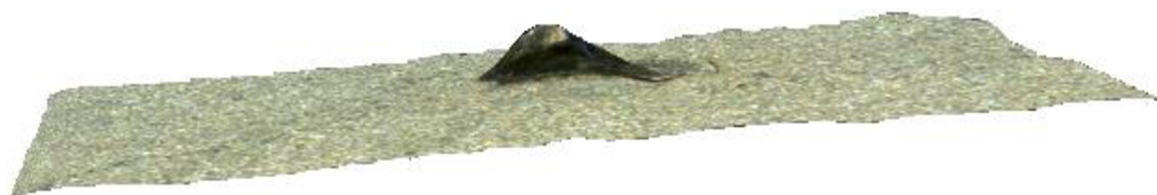
Na obr. 5.15 je znázorněna větší natavená tříška na těsnící ploše pro O-kroužek. Tato natavená tříška má průměr asi 0,4 mm. Většina natavených třísek nalezených na těsnících plochách 9 a 18 je však znatelně menších. 3D zobrazení natavené třísky na těsnící ploše pro O-kroužek je znázorněno na obr. 5.16.

Obr. 5.15 Natavená tříška na těsnící ploše pro O-kroužek.

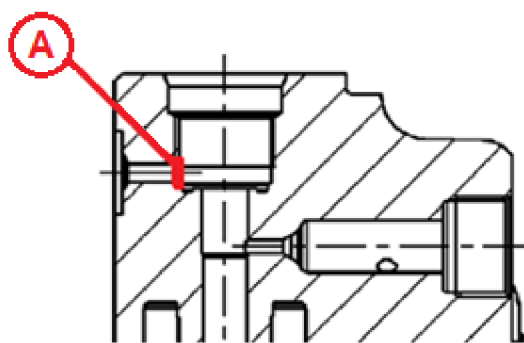
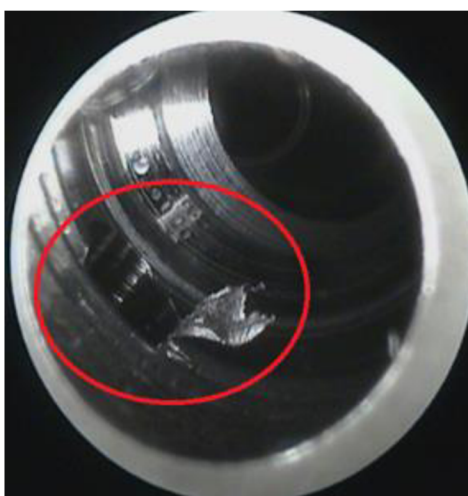
V tomto průniku byla nalezena tříška tvaru pokličky, která je svojí menší částí přichycená k tělesu dieselového čerpadla CP3. Místo přichycení je znázorněno na obr. 5.17 a tvar třísky je znázorněn na obr. 5.18.

Obr. 5.17 Průnik díry Ø 3 mm pod O-kroužkem se sacím ventilem.

Obr. 5.18 Tvar přichycené třísky v místě A – tříska tvaru pokličky.

Tato tříska je z hlediska termického odjehlování nebezpečná, protože se může nejprve oddělit od tělesa a zbytek této roztavené třísky se může natavit na některou z funkčních ploch tělesa CP3. Navíc ji nelze odstranit na pracovišti ručního odjehlování, protože se nachází ve vysokotlakém prostoru. Ten zároveň nesmí být ručně odjehlován, aby nedošlo k jeho mechanickému poškození.

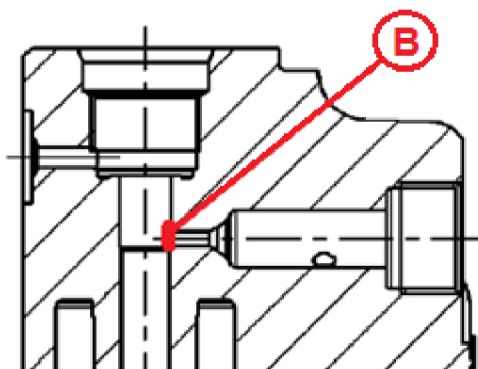
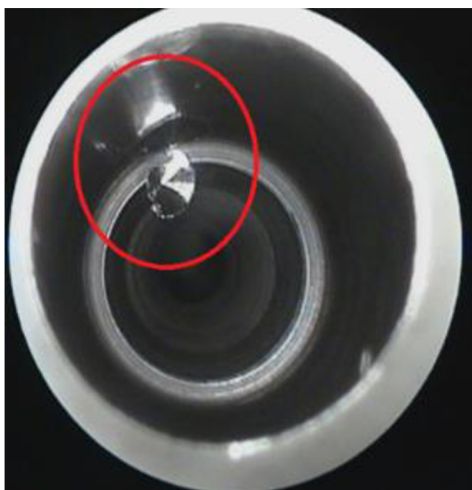
V tomto průniku byla nalezena tříska tvaru pokličky, která je přichycená k tělesu čerpadla CP3 pouze malou částí. Místo přichycení je znázorněno na obr. 5.19 a tvar třísky je znázorněn na obr. 5.20.

Obr 5.19 Průnik díry Ø 2 mm pod RSV s odlehčícím elementu.

Obr. 5.20 Tvar přichycené třísky v místě B – tříska tvaru pokličky.

Tříska v tomto průniku je z hlediska termického odjehlování nebezpečná, protože se může nejprve oddělit od tělesa. Zbytek této roztavené třísky se může natavit na některou z funkčních ploch. Navíc ji nelze odstranit na pracovišti ručního odjehlování, protože se nachází ve vysokotlakém prostoru, který nesmí být ručně odjehlován, z důvodu možného vzniku mechanického poškození.

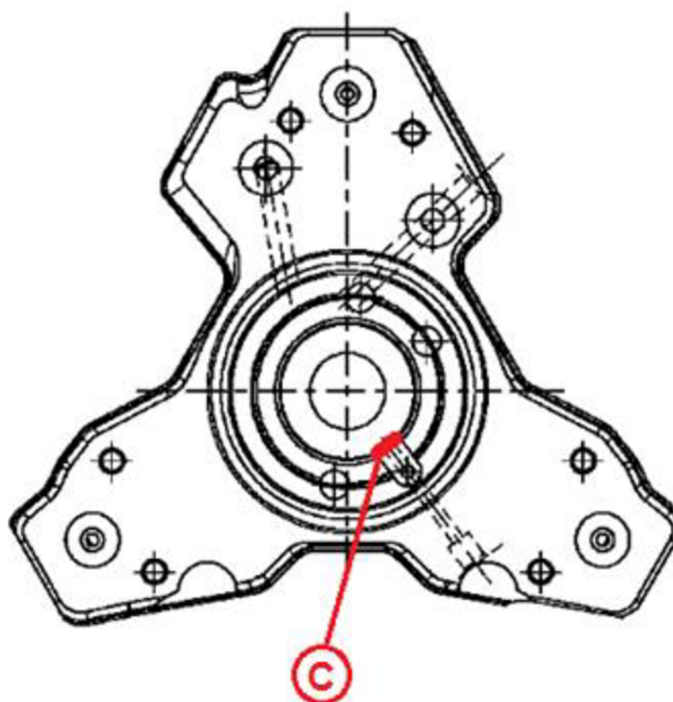
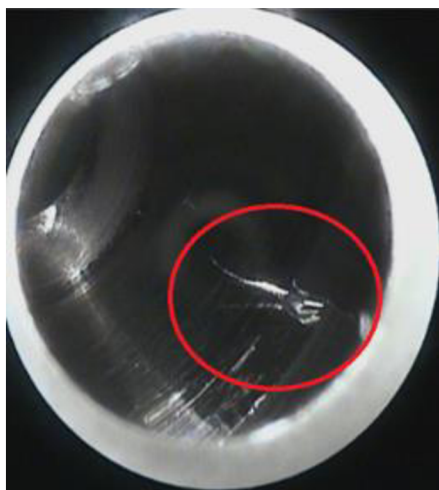
V tomto místě byla nalezena jehlovitá tříska, která vzniká při frézování plochy pro těsnící kroužek ve vačkovém prostoru. Místo přichycení jehlovité třísky k tělesu je znázorněno na obr. 5.21 a tvar třísky v tomto místě je znázorněn na obr. 5.22.

Obr. 5.21 Místo přichycení jehlovité třísky v zafrézování mazacího kanálku.

Obr. 5.22 Tvar jehlovité třísky v zafrézování mazacího kanálku.

Tříska v tomto místě je z hlediska natavených třísek nebezpečná pouze v případě, že není odstraněna obsluhou výstupní kontroly. Ta má podle pracovního návodu odstranit všechny viditelné třísky z vačkového prostoru.

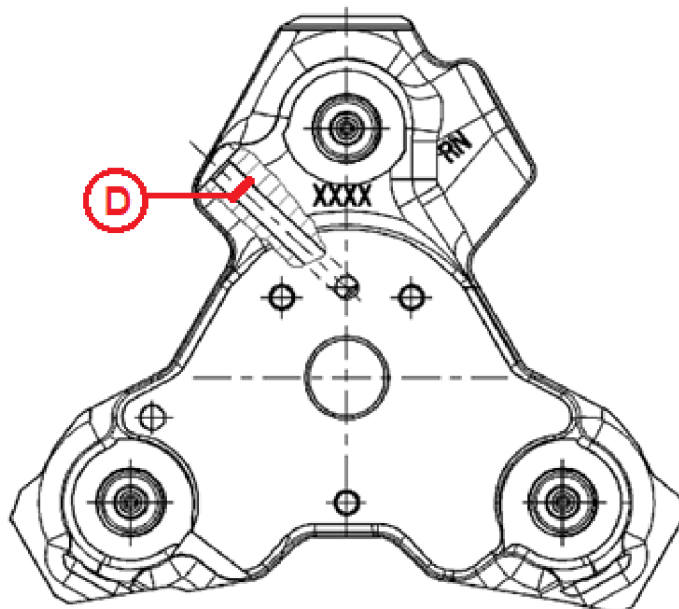
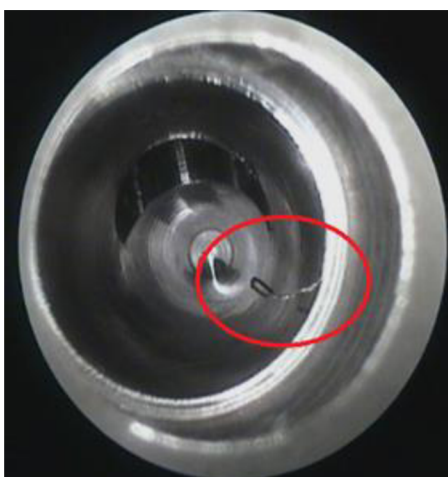
Jehlovitá tříska v tomto prostoru vzniká při osazování díry mazacího kanálku na hlavě 1. Místo přichycení jehlovité třísky k tělesu je znázorněno na obr. 5.23 a tvar jehlovité třísky v tomto místě je znázorněn na obr. 5.24.

Obr. 5.23 Místo přichycení jehlovité třísky v mazacím kanálku na hlavě 1.

Obr. 5.24 Tvar jehlovité třísky v mazacím kanálku na hlavě 1.

Jehlovitá tříška v tomto prostoru pro nás není nebezpečná v případě, že je odstraněna obsluhou ručního odjehlování dle pracovního návodu.

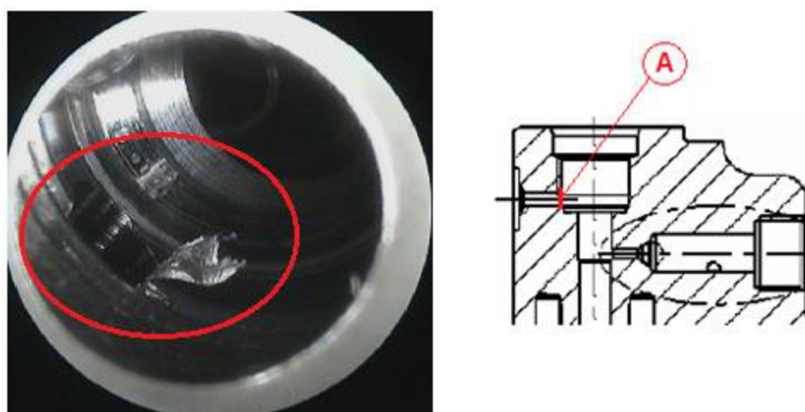
Obr. 5.29 Místo A se třískou tvaru pokličky.

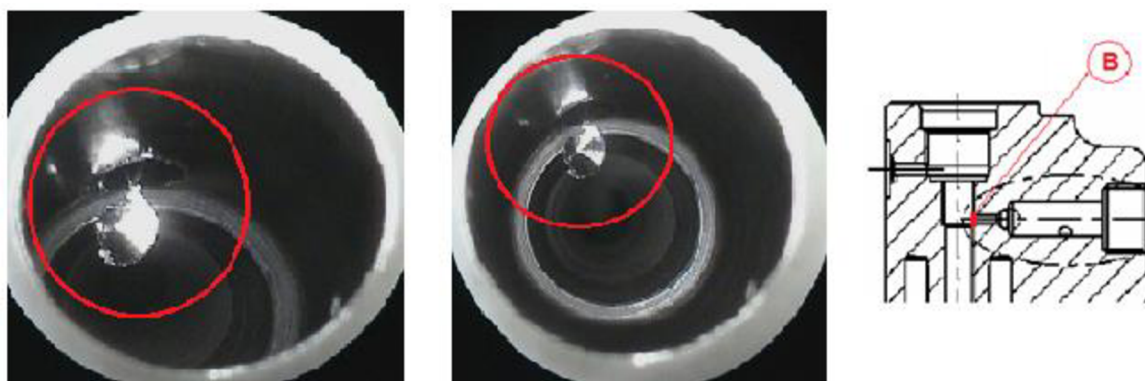
Obr. 5.30 Místo B se třískou tvaru pokličky.

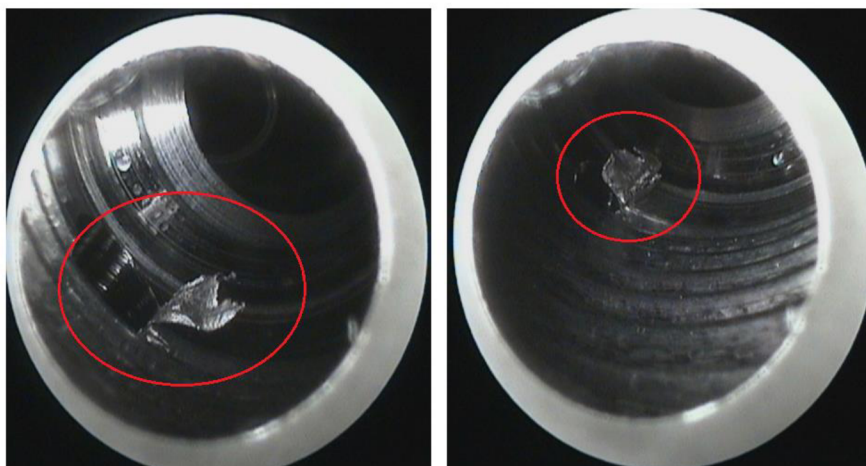
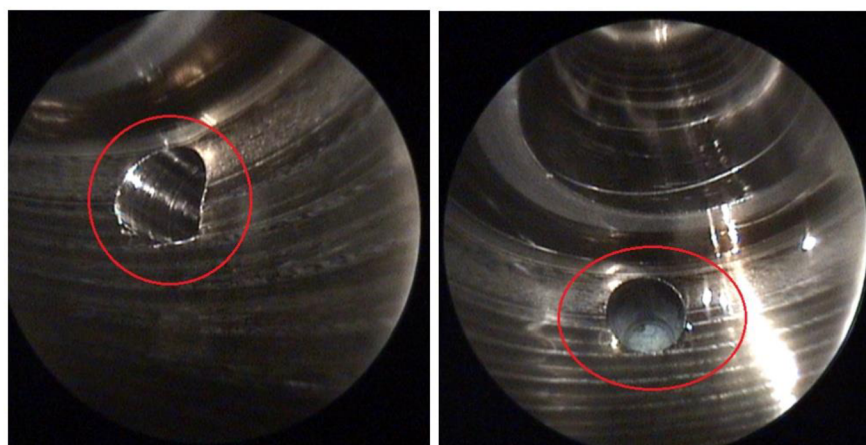
nemusely být v naprosto stejné pozici, tak odhroťovací spirála mohla při najetí do obráběného otvoru narazit do tělesa a vzhledem k $\varnothing 3$ mm a podélně rozříznuté řezné části, často docházelo k zalomení nástroje. Nicméně odhroťovací spirála EW 100 S průnik odjehla na všech tělesech. Rozdíl mezi obrobením místa A bez použití odhroťovací spirály EW 100 S a s použitím odhroťovací spirály EW 100 S je viditelný z obr. 5.42 a z obr. 5.43.

Obr. 5.42 Odjehlení místa A bez použití odhroťovací spirály EW 100 S.

Obr. 5.43 Odjehlení místa A při použití odhroťovací spirály EW 100 S.

Z tohoto testu je dobře viditelné, že odhrotovací spirála EW 100 S místo A bez problému odjehlí, ale nemá dostatečnou odolnost vůči mechanickému poškození. Tento nástroj by mohl být v budoucnosti zařazen do procesu obrábění tělesa dieselového čerpadla CP3 pouze v případě, že by se podařilo tento nástroj zařadit na stejnou operaci jako samotné vrtání kanálku $\varnothing 3$ (viz obr. 5.44). Toto by zamezilo mechanickému poškození nebo zlomení nástroje v důsledku nabourání nástroje do tělesa.

Odhrtovací spirála EW 100 S prozatím nebyla zařazena do sériového procesu z důvodu jejího častého mechanického poškození. Odhrtovací spirála bude do sériového procesu zařazena, až se podaří odjehlování místa A zařadit na stejnou operaci jako jeho vrtání.

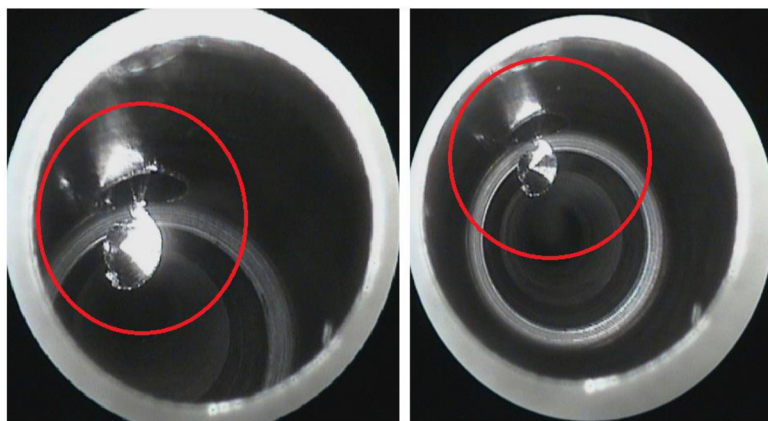
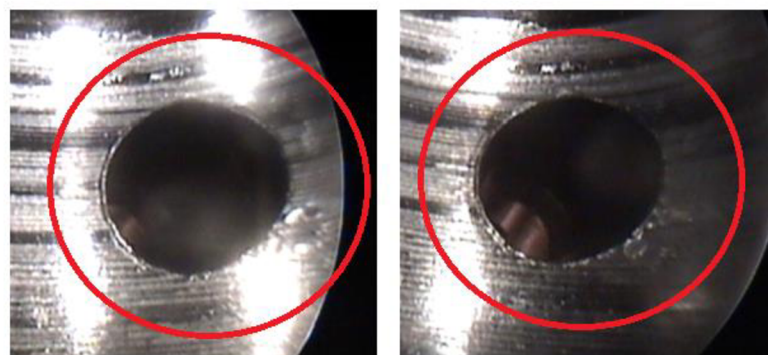
Obr. 5.46 Obrobena vrtákem bez vnitřního chlazení až ke špičce.

Obr. 5.47 Obrobena vrtákem s vnitřním chlazením až ke špičce.
