Mendelova univerzita v Brně

**Zhodnocení zrealizovaných revitalizačních akcí v okrese Rychnov nad
Kněžnou**

Bakalářská práce

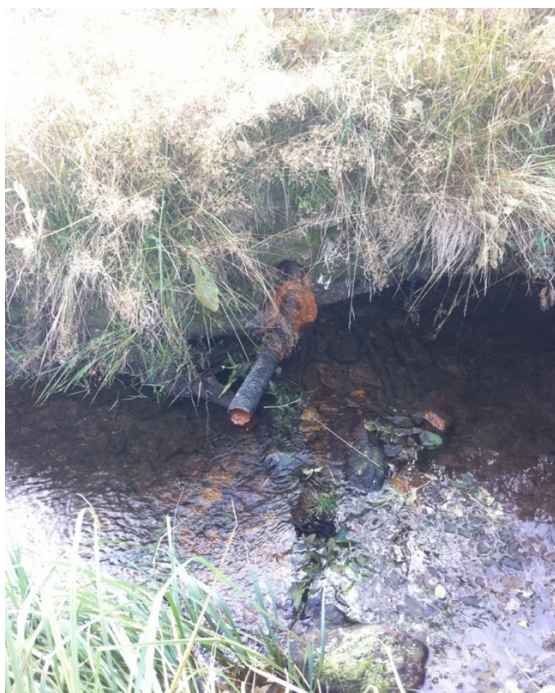
Největším problémem této revitalizace je zaústění dvou trubek (Obr. 7), které svádí znečištěnou vodu z přilehlého okolí, kde se nachází rodinné domy a objekt s domácími zvířaty. V místě vyústění trubek je možné sledovat lehké zbarvení vody a mírný zápach. V obci není vybudována čistírna odpadních vod.

Obr. 7 Zaústění trubky do toku (autor)

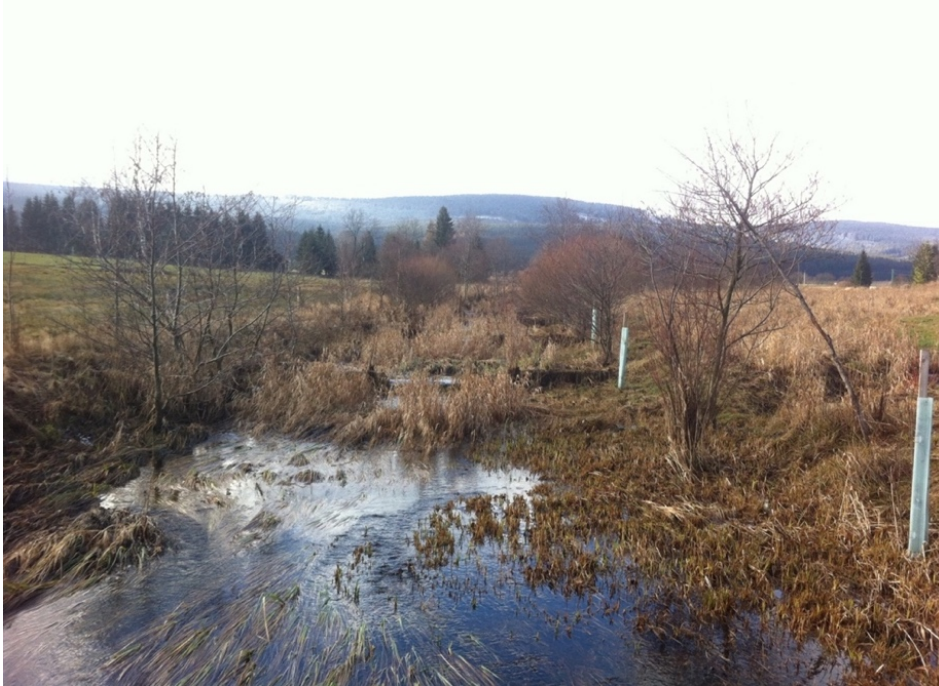
Část pod silnicí – Jak bylo již zmíněno, nejedná se o revitalizaci, ale o technickou stabilizaci koryta, které bylo stabilizováno po povodních. Byly zde umístěny příčné prahy z kulatiny a balvanité skluzy. Na fotografiích je možné vidět srovnání profilu koryta při výstavbě (rok 2002) a po 13 letech (Obr. 6 a 7). Po určitém čase došlo k prorůstání koryta a příčné objekty už nejsou tak dobře znatelné. Při zvýšených průtocích bylo možné vidět, jak jednotlivé objekty pěkně čeří vodu a zabraňují dalšímu erodování dna a břehů, s tím souvisí zabránění posunování částic do nižších částí toku. Tento efekt je žádoucí na této části toku. Na březích jsou dřeviny, které se zde vysadily po úpravě. Jedná se už o vzrostlé stromy, ale také mladší dřeviny (přibližně 3 - 5 let), které doplňují stávající výsadbu.

Obr. 10 Koryto na podzim 21. 11. 2015. (autor)

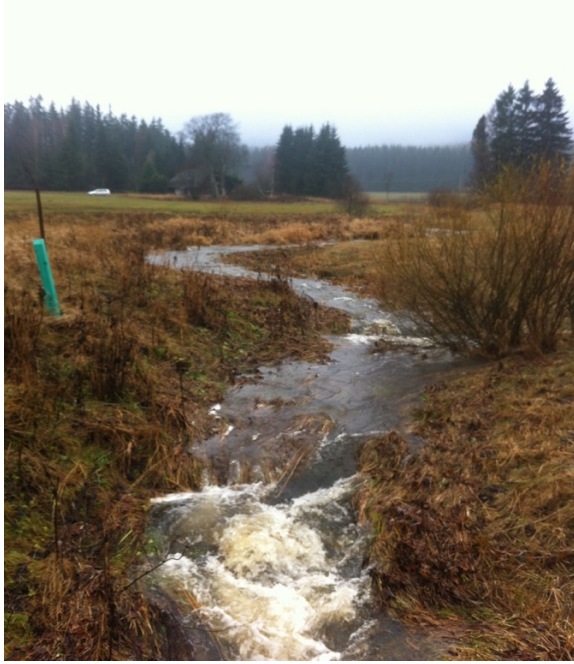
Tok se již velice dobře začlenil, nejeví skoro žádné známky zregulovaného koryta, jak tomu bylo před úpravou. Dolní úsek pod silnicí je pěkně zmeandrován a nevyskytují se žádné náznaky destrukce břehů nebo vymílání dna. Břehy jsou prorostlé trávou a dřevinami, které se zde vysadily. V letních měsících je koryto velice zarostlé a některé příčné objekty nebyly skoro vidět. Zarůstání je způsobeno nízkými průtoky a úpravou břehů (sečením). Kvůli ochraně chřástala polního je zpracován plán na osekávání břehů. Sečení břehů je proto možné pouze od 15. srpna. Při zvýšeném průtoku se projeví šíře koryta a více vyniknou jednotlivé objekty na toku viz Obr. 12. Na začátku toku těsně před ústím do Divoké Orlice byl ponechán úsek, ve kterém se voda rozlévá po louce (příloha 17). V tomto úseku není skoro žádné koryto. Při zvětšeném průtoku bylo velice dobře vidět, jak rozliv funguje a díky tomu se zde mohou rozšiřovat mokřadní společenstva. V části nad silnicí je nové koryto, které je velmi pěkně zmenadrováné (Obr. 13).

Obr. 12 Tok při zvýšeném průtoku 21. 11. 2015. (autor)

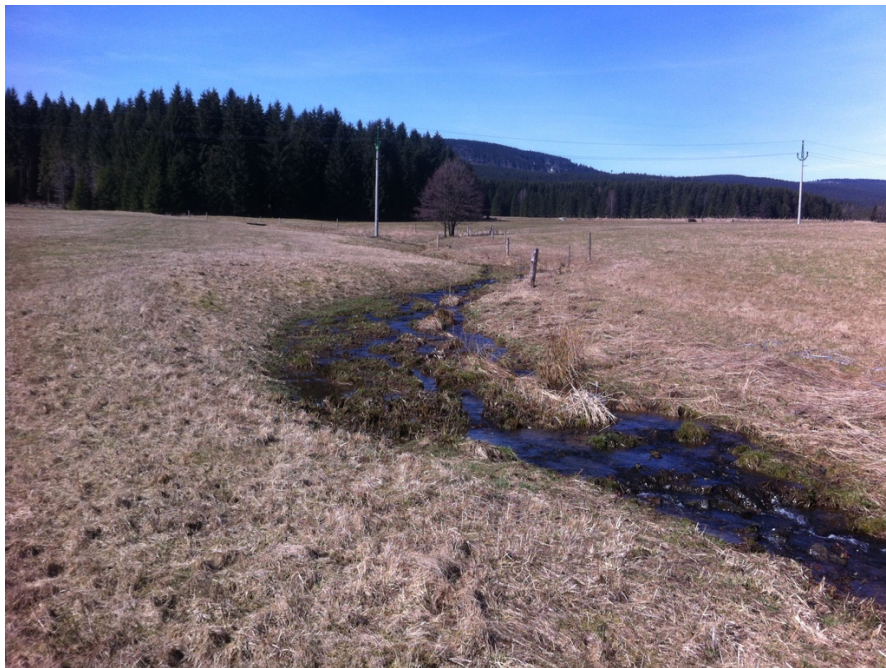
Obr. 13 Meandrování na toku T11 v části nad silnicí 2. 4. 2016. (autor)

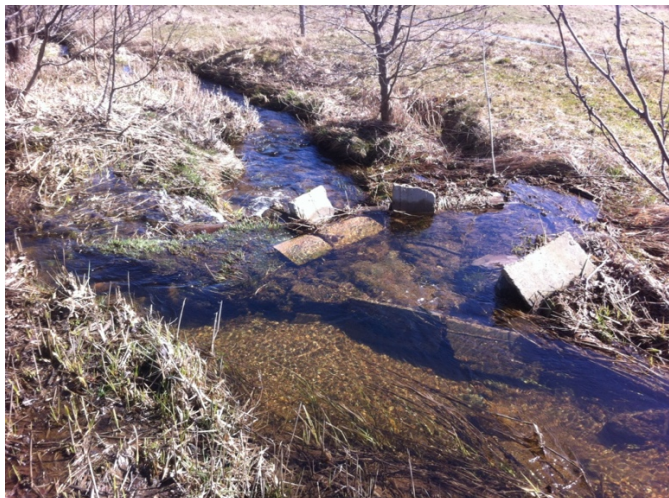
Příloha 9

trase před meliorační úpravou. Mokřady jsou zde navrženy jako lužní prostor pro rozvoj mokřadní vegetace. Vrána a kol. (2004) uvádějí, že kolem obnoveného toku by se neměl vyskytovat dobytek. Působí destrukci břehů, ničení břehového porostu a znečištění vody. V okolí větve A, B a E se dobytek vyskytuje, aby však nedocházelo k narušování toku, je pastva zabezpečena elektrickým ohradníkem. Ovšem na jednom místě je ohradník veden za potok, aby se dobytek mohl napájet. Toto místo je dlouhé asi 5 m. V místě dochází k úplné devastaci břehu (příloha 15). Dle Ehrlich a kol. (1996) by měl návrh zajistit, aby nedocházelo k zarůstání a zanášení koryta. Toto bohužel je možné sledovat v tomto toku, kdy dochází k zarůstání břehů a příčných objektů. Také bylo zpozorováno, že na rozdělovacím objektu na větvi A, kde se odděluje větev B, je vytvořená z kamenů a dlažby přehrážka, tudíž většina vody neteče do větve A, ale do větve B. Zřejmě kvůli napájení dobytka viz příloha 9.

Rozdělovací propustek do větve B. Bohužel zasypán do větve A

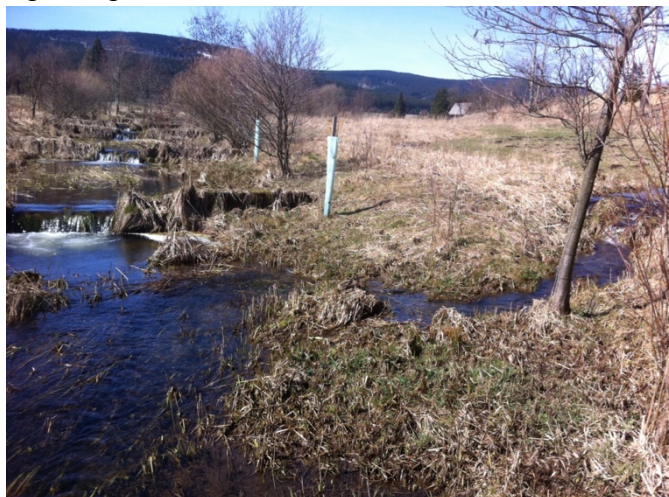
Příloha 10

Vpravo přítok větve C do větve A. Technická stabilizace koryta

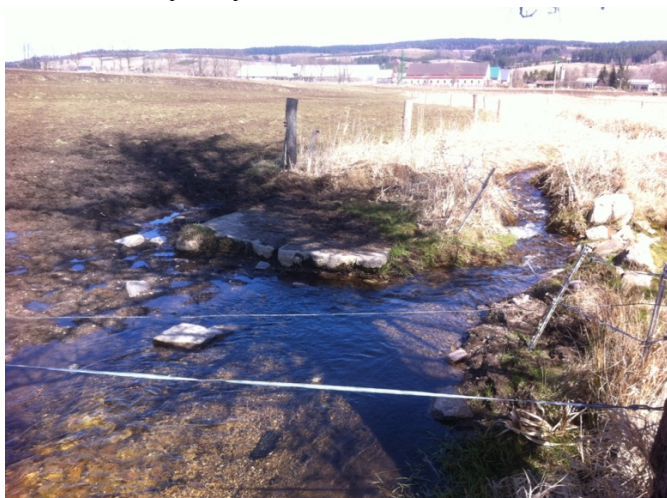
Příloha 15

Zdevastovaný levý břeh větve B na toku T11. 2. 4. 2016

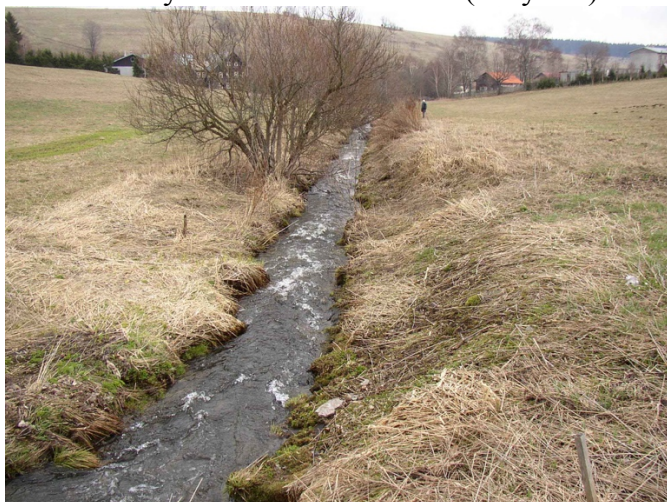
Příloha 16

Původní stav koryta byl opevněný, napřímený a docházelo k rychlému odvodnění krajiny (příloha 16). Financování této revitalizace probíhalo z programu Ministerstva životního prostředí – Program revitalizace říčních systémů. Cílem této revitalizace byla tvorba přirozeného charakteru toku a zajištění stability koryta.

Původní koryto toku T6 6. 4. 2004. (Lesy ČR)
