**REKONSTRUKCE
NEVYUŽÍVANÉHO REKREAČNÍHO OBJEKTU
V ORLICKÝCH HORÁCH**

BAKALÁŘSKÁ PRÁCE

Tereza Culková

Bakalářská práce se zabývá posouzením stávajícího stavu roubeného historického domu v obci Pěčín ve východních Čechách a následně vypracováním studie vhodné rekonstrukce historického objektu tak, aby vyhovoval dnešním požadavkům na rekreaci. Snahou je přitom zachovat v co největší míře původní prvky i konstrukce a také stávající vzhled domu. K tomu účelu byly vypracovány varianty dispozičního a prostorového řešení.

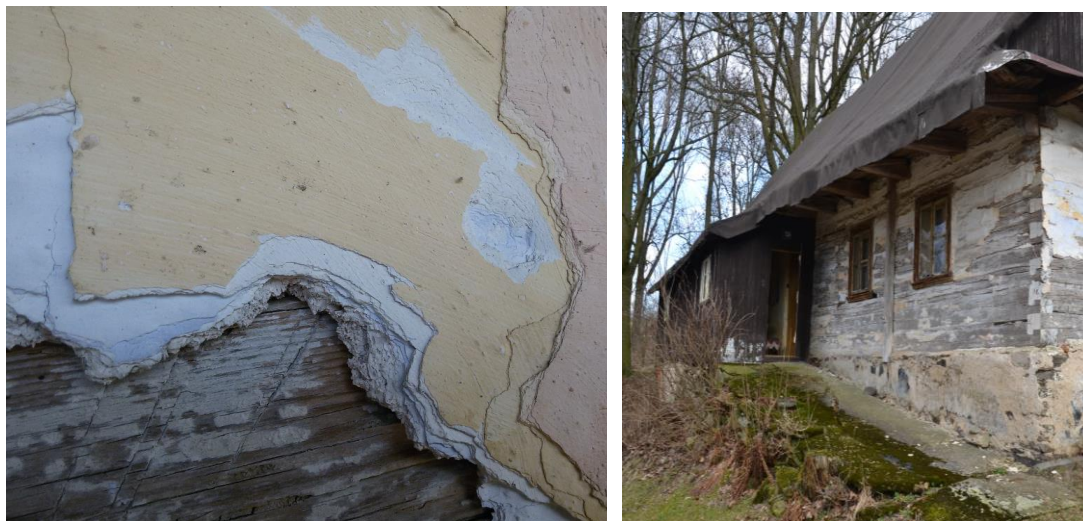
Obr. 45 Detail venkovní omítky a pohled na stěnu č. 1 (foto vlastní, 2016)

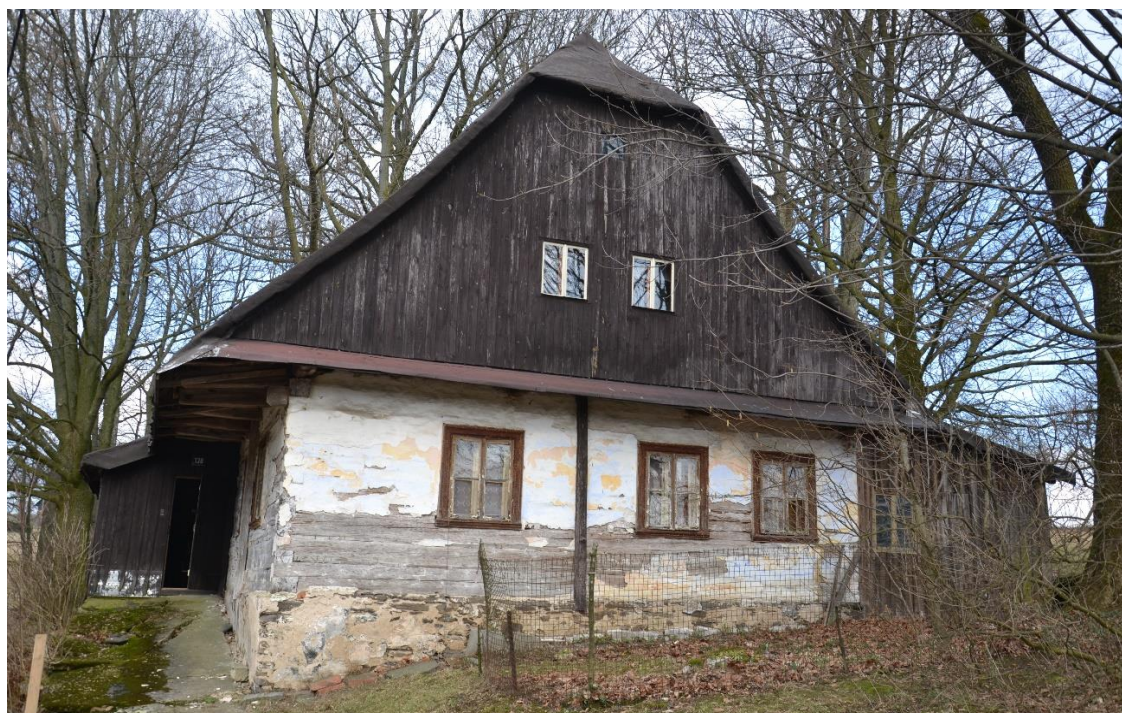
Obr. 48 Jižní stěna (foto vlastní, 2016)

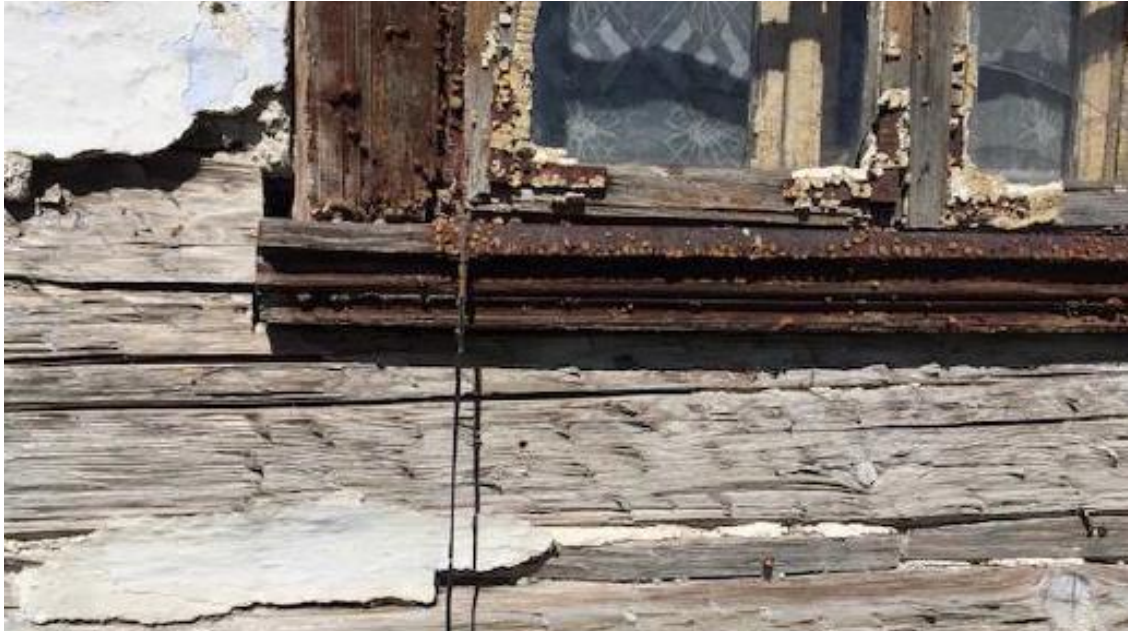
Obr. 49 Detail poškození okna (foto vlastní, 2016)

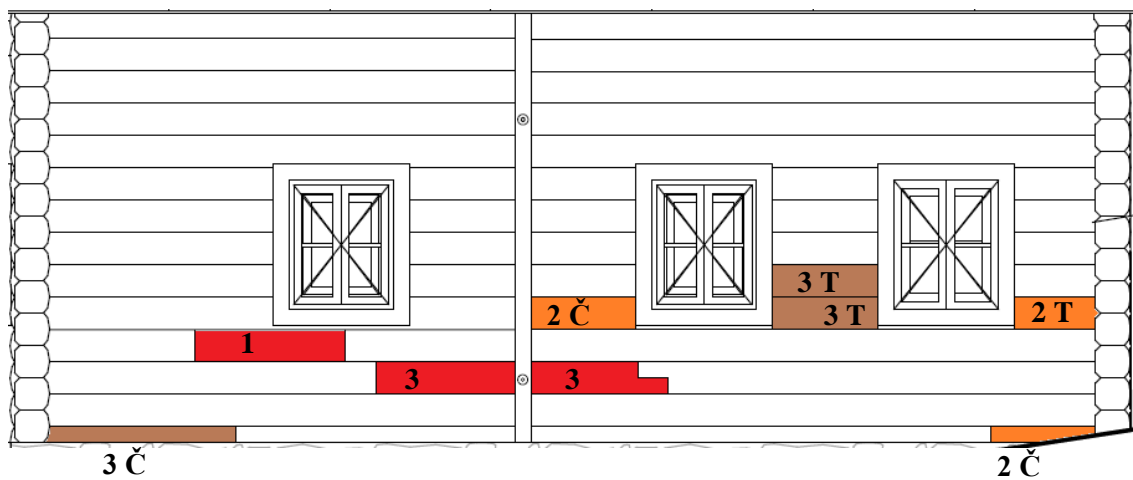
Obr. 50 Rozsah napadení jižní stěny škůdci (vlastní zpracování na základě podkladů z absolvovaného hlavního cvičení v 2016, doměření hodnot a vlastního vyhodnocení)

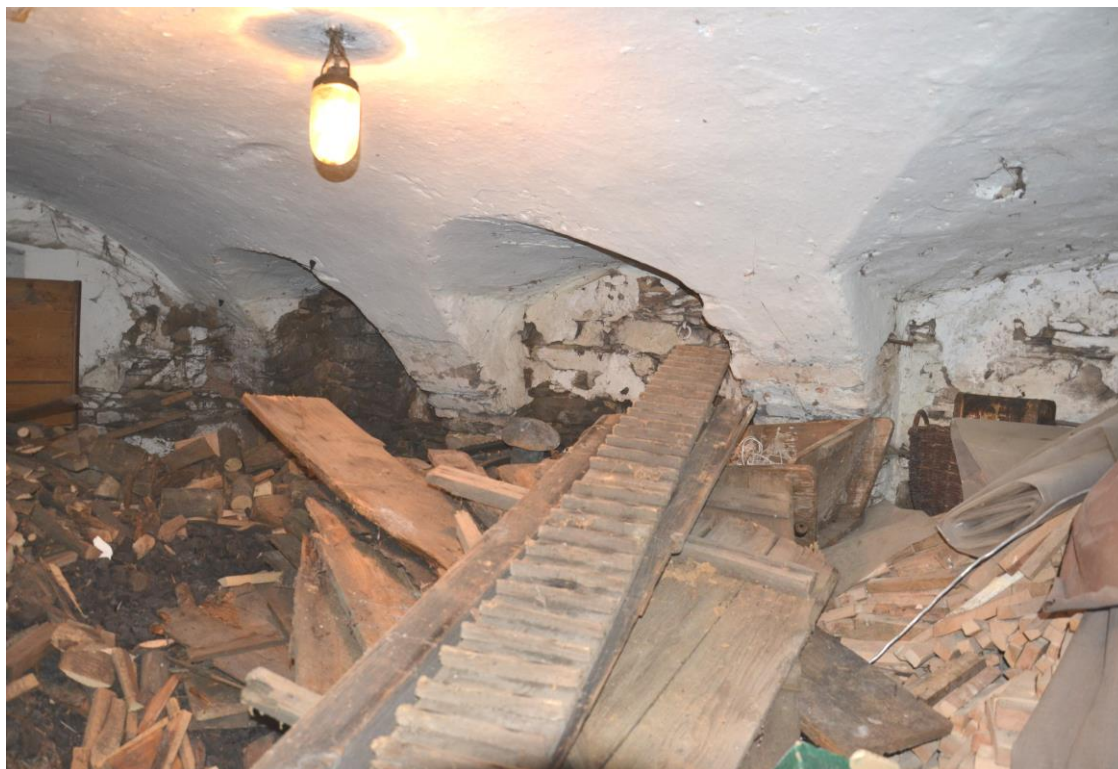
Obr. 57 Klenutý strop ve chlévě, nevykazující žádné poruchy (foto vlastní, 2015)

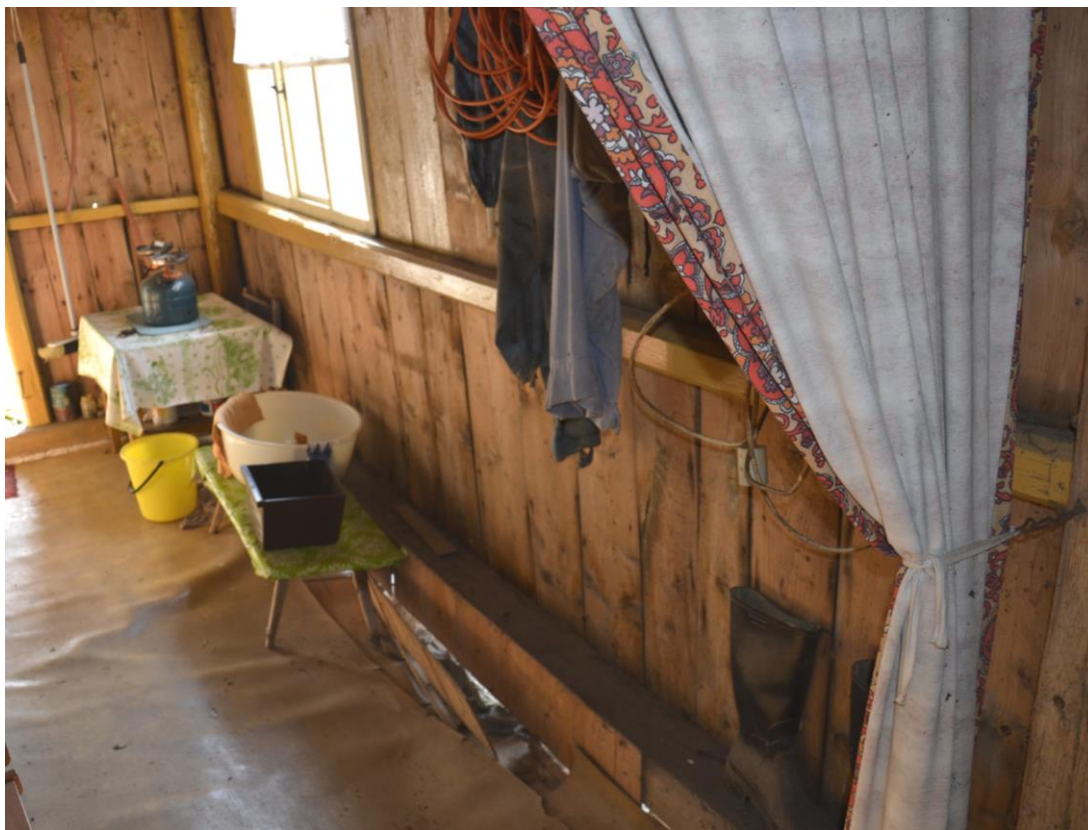
Obr. 58 Propadlá a nerovná podlaha v jihozápadním podsínku, hned za vstupními dveřmi (foto vlastní, 2016)

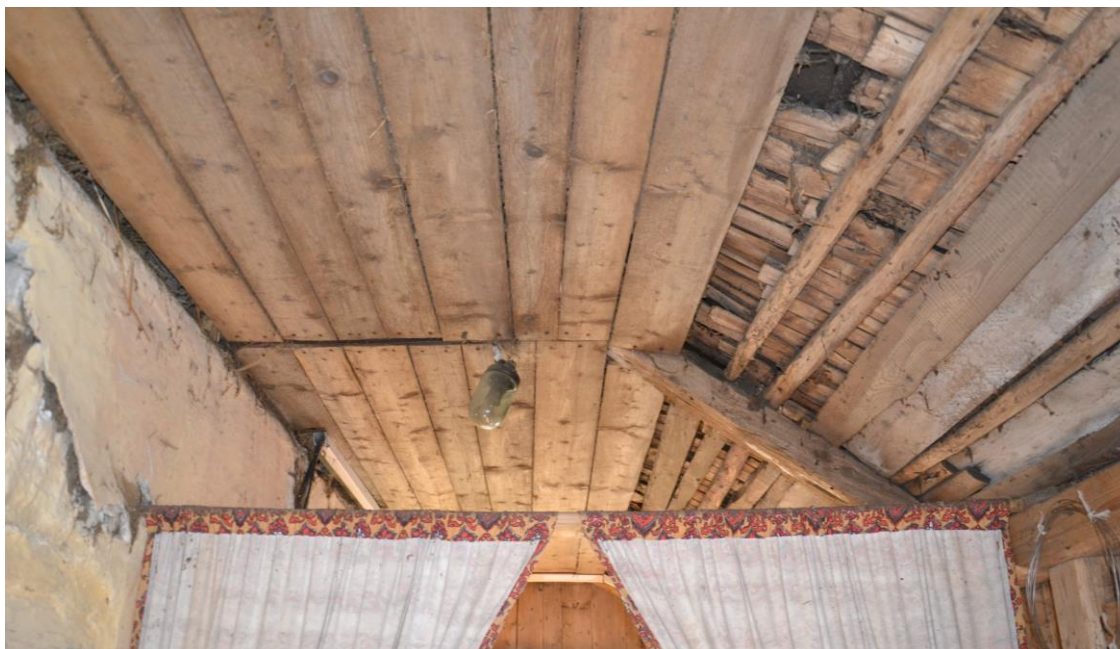
Obr. 60 Detail stropního deskového podhledu (podsínek jihozápadní), v pravé části je zachycena původní krytina – šindel (foto vlastní, 2015)

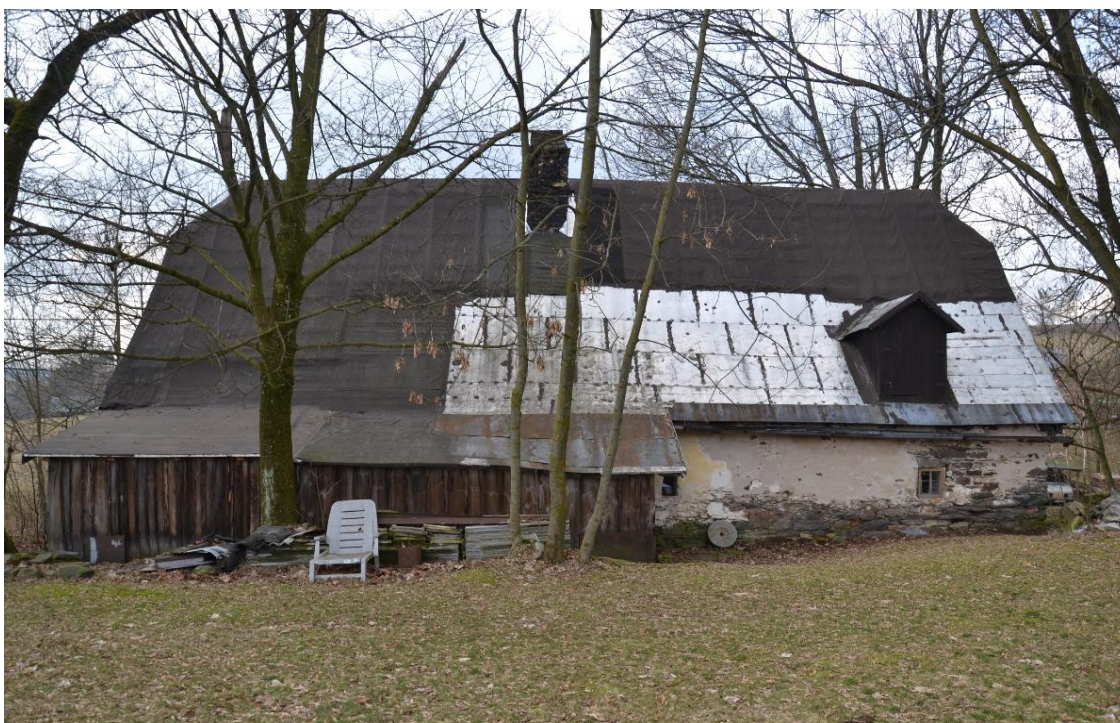
Obr. 61 Pohled na střešní rovinu s krytinou asfaltovou i plechovou (foto vlastní, 2016)

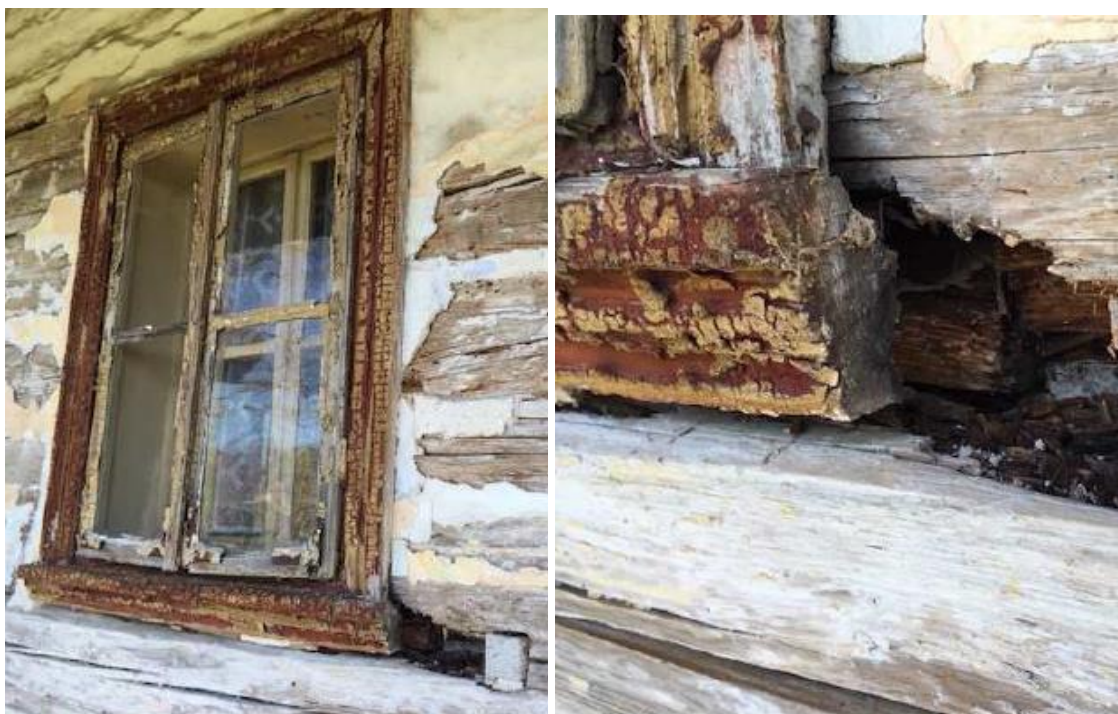
Obr. 63 Detail poškození u okna v roubené stěně označené číslem 1 (foto vlastní, 2016)

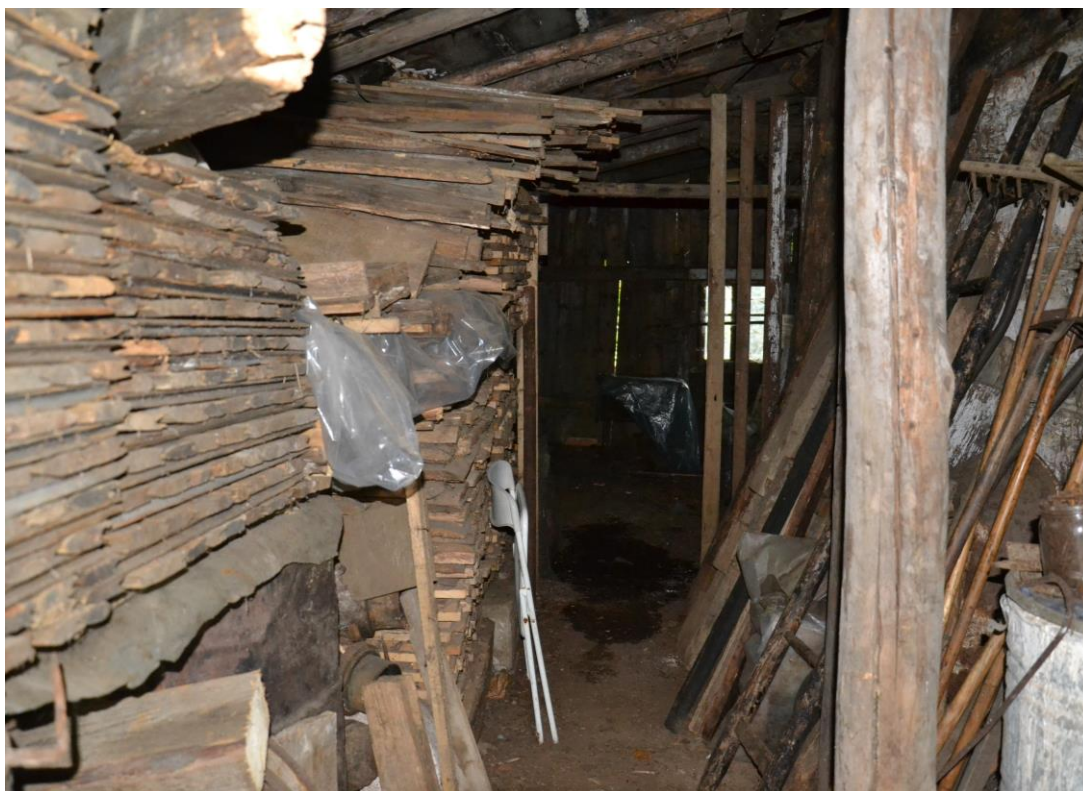
Obr. 71 Zastavěný podsínek skladovaným dřevem (foto vlastní, 2015)
