Martin Krotký

Průzkum a dokumentace historické dřevěné konstrukce

Bakalářská práce

Survey and documentation of historic timber structures

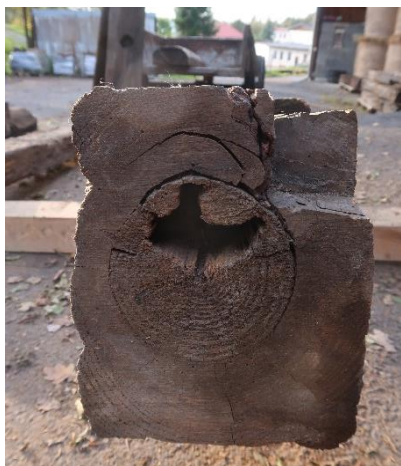
Obr. 3.9.1: Odlupčivá trhlina.

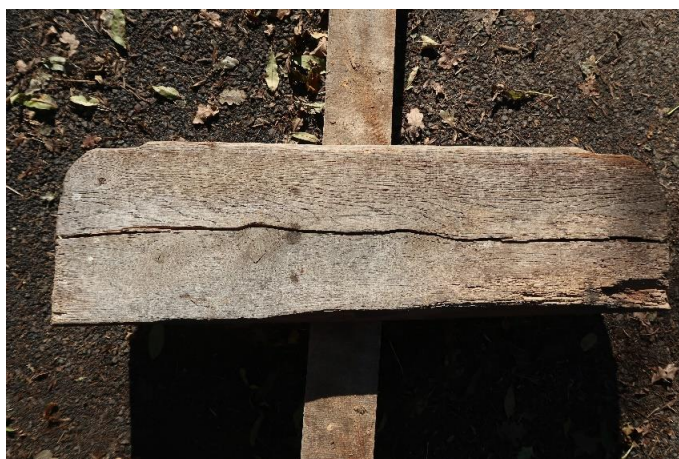
Obr. 3.9.2: Trhlina po celé délce prvku.

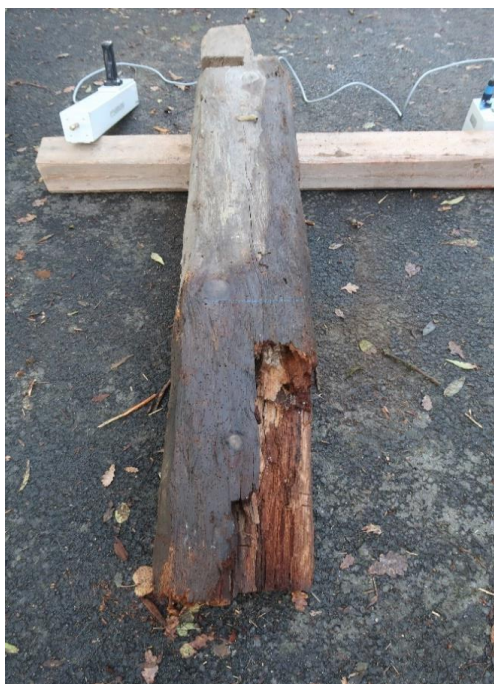
Obr. 3.9.3: Změna barvy působením vlhkosti.

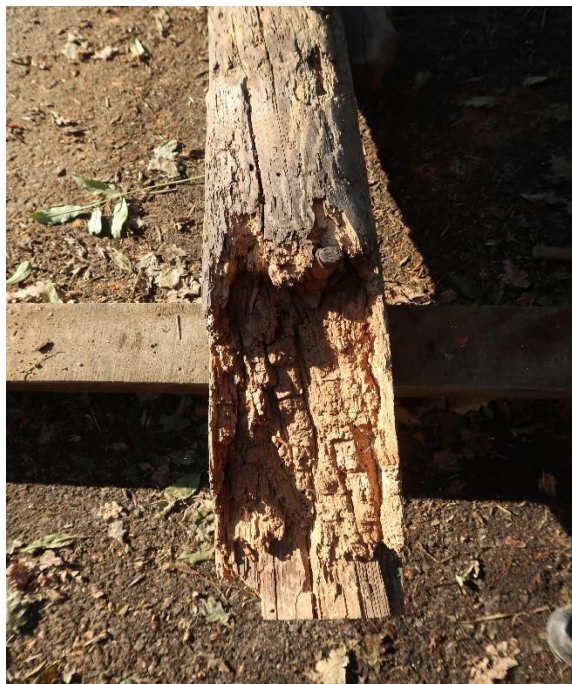
Obr. 3.9.4 : Kostkovitý rozpad materiálu vlivem působení dřevokazné houby.

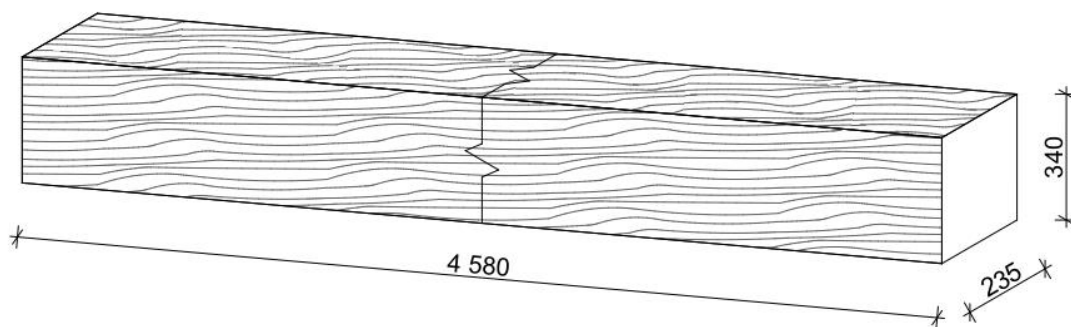
Obr. 5.1.11: Minimální potřebné rozměry pro výrobu prvku 6.

Vlhkost: 17 %

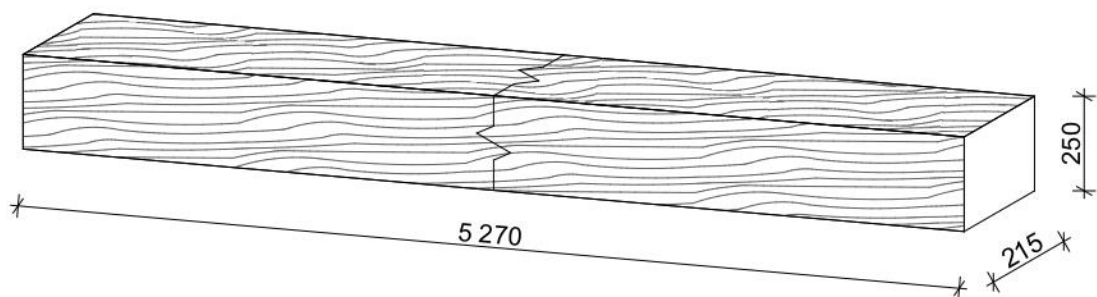
Obr. 5.1.15: Minimální potřebné rozměry pro výrobu prvku 7.

Vlhkost: 22 %

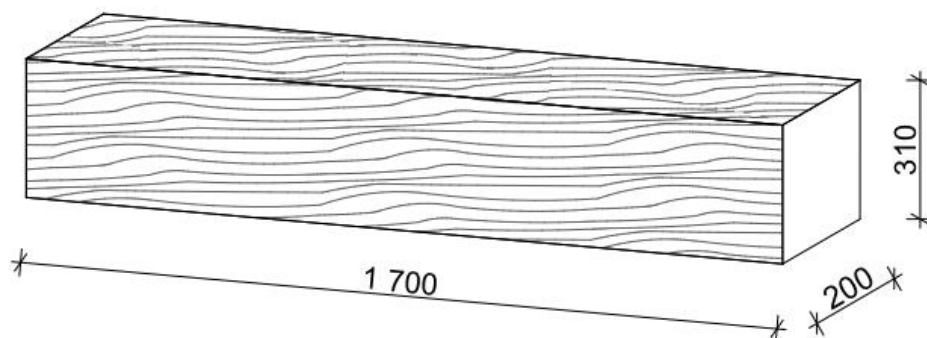
Obr. 5.1.54: Minimální potřebné rozměry pro výrobu prvku 23.

Vlhkost: 100 %

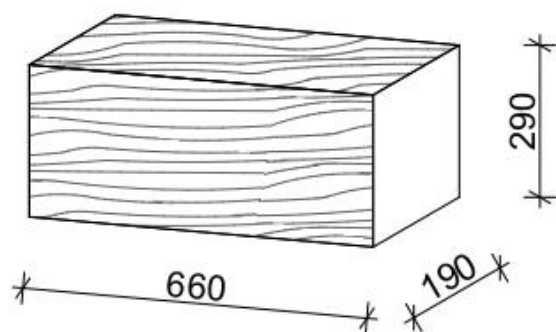
Obr. 5.1.88: Minimální potřebné rozměry pro výrobu prvku 36.

Vlhkost: 100 %

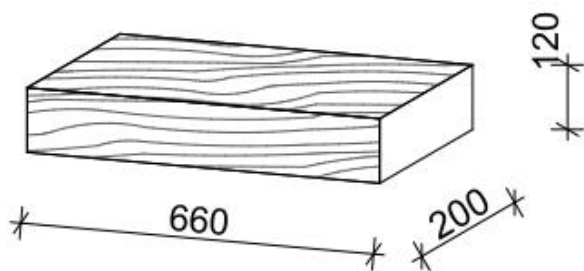
Obr. 5.1.96: Minimální potřebné rozměry pro výrobu prvku 38.

Vlhkost: 100 %

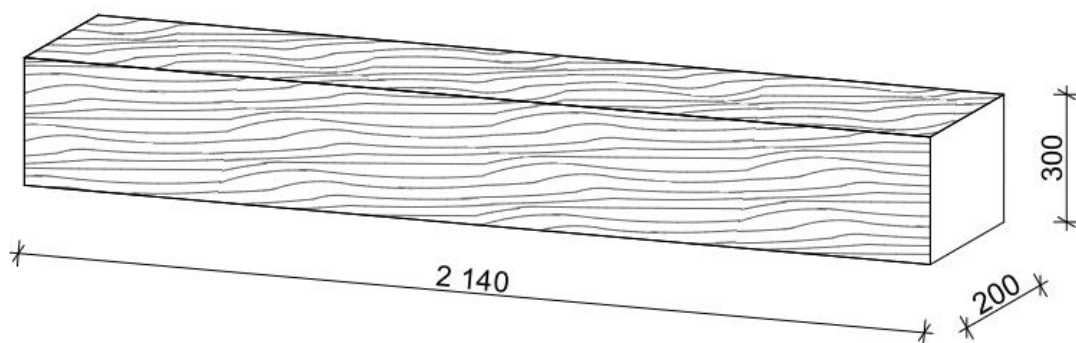
Obr. 5.1.116: Minimální potřebné rozměry pro výrobu prvku 43.

Vlhkost: 100 %

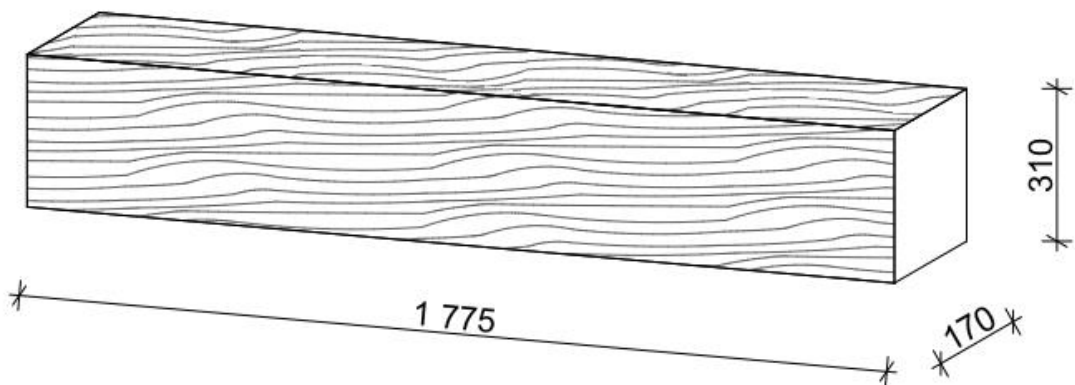
Obr. 5.1.120: Minimální potřebné rozměry pro výrobu prvku 49.

Třída poškození: 1-2

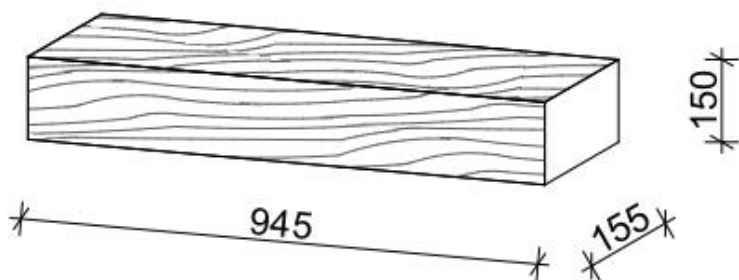
Obr. 5.1.151: Minimální potřebné rozměry pro výrobu prvku 68.

Třída poškození: 1-2

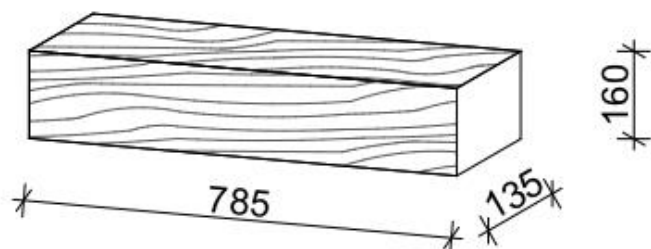
Obr. 5.1.178: Minimální potřebné rozměry pro výrobu prvku 91.

Třída poškození: 1-2

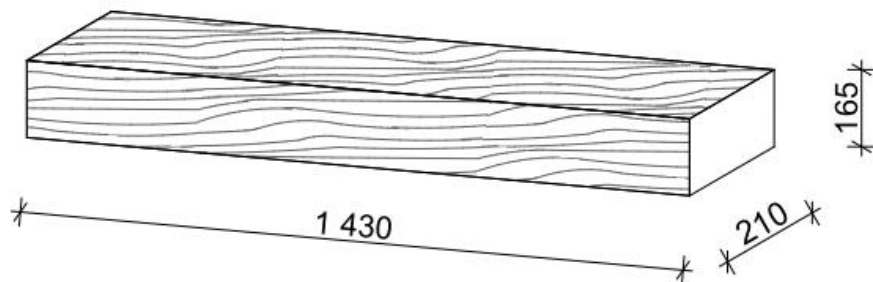
Obr. 5.1.234: Minimální potřebné rozměry pro výrobu prvku 128.

Vlhkost: 100 %

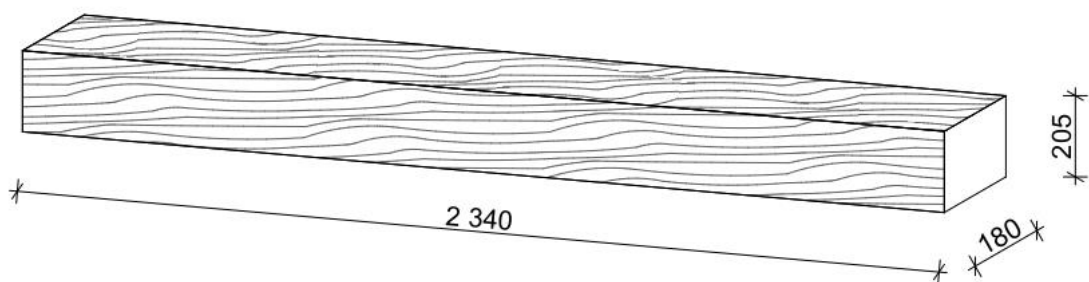
Obr. 5.1.238: Minimální potřebné rozměry pro výrobu prvku 131.

Vlhkost: 100 %

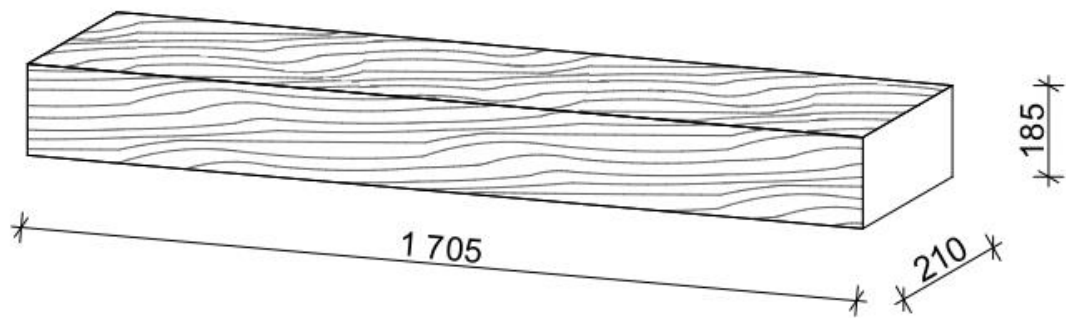
Obr. 5.1.246: Minimální potřebné rozměry pro výrobu prvku 133.

Třída poškození: 1-2

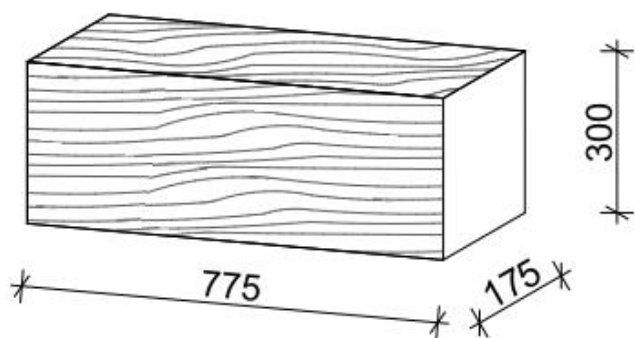
Obr. 5.1.272: Minimální potřebné rozměry pro výrobu prvku 140.

Vlhkost: 100 %
