HODNOCENÍ STAVEBNĚ TECHNICKÉHO STAVU OBJEKTU POŽÁRNÍ ZBROJNICE

EVALUATION OF THE CONSTRUCTION AND TECHNICAL CONDITION OF THE FIRE
STATION BUILDING

BAKALÁŘSKÁ PRÁCE

Štěpán Svoboda

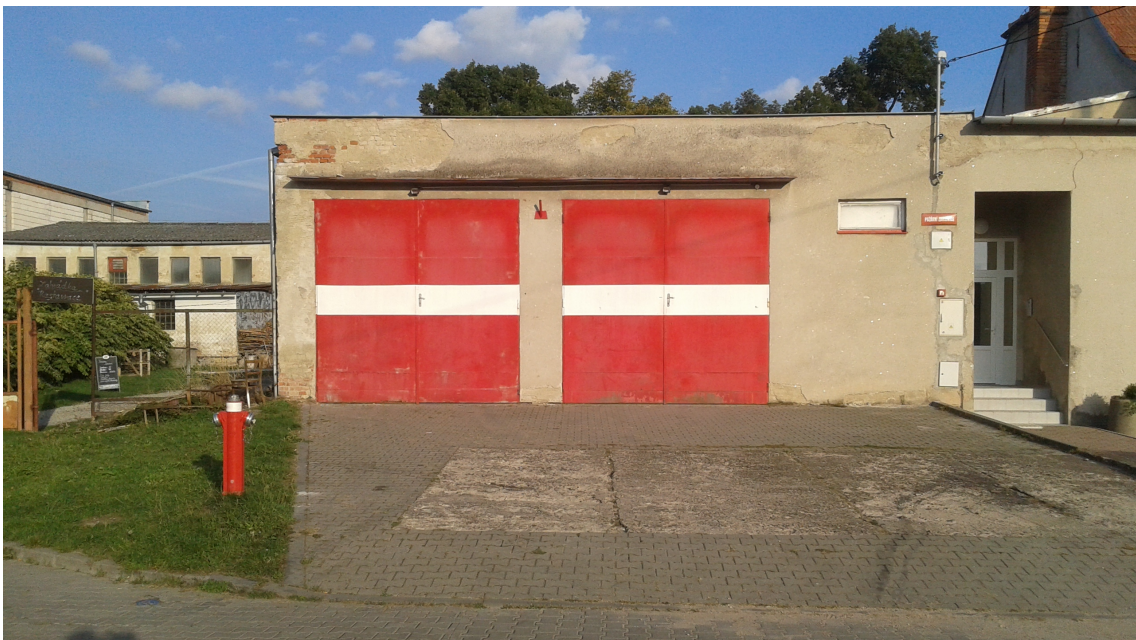
Obr. 4.3: Pohled na požární zbrojnicí před opravou uliční fasády z roku 2015

Na obrázku 4.3 je vidět degradace omítky i na západní (uliční zdi) před opravou fasády. V levém horním rohu byl viditelný vliv netěsnícího svodu a z toho důvodu opakované promáčení zdiva srážkovou vodou.

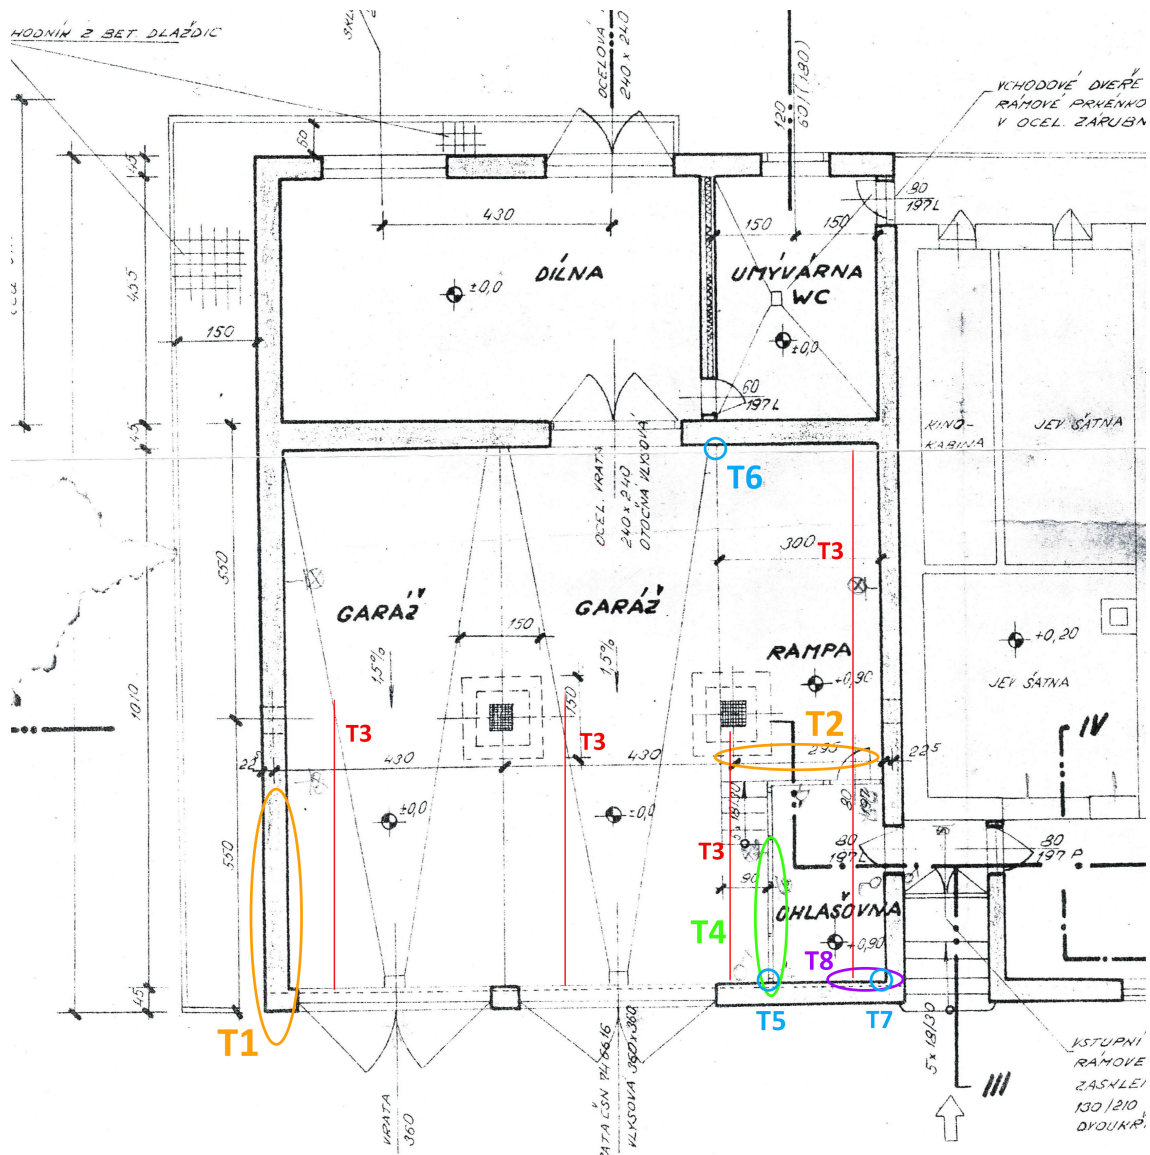
Během prohlídky objektu bylo nalezeno velké množství trhlin a prasklin. Většina se projevila ve vnitřních prostorech, pouze pár je viditelných i z vnější strany. Na obrázku 4.4 níže je v půdoryse označeno několik míst, kde se nacházejí trhliny a praskliny.

Obr. 4.4: Místa nalezených trhlin a prasklin

Trhliny a praskliny jsou v nosných zdech i v příčkách, jsou různě velké a dlouhé.

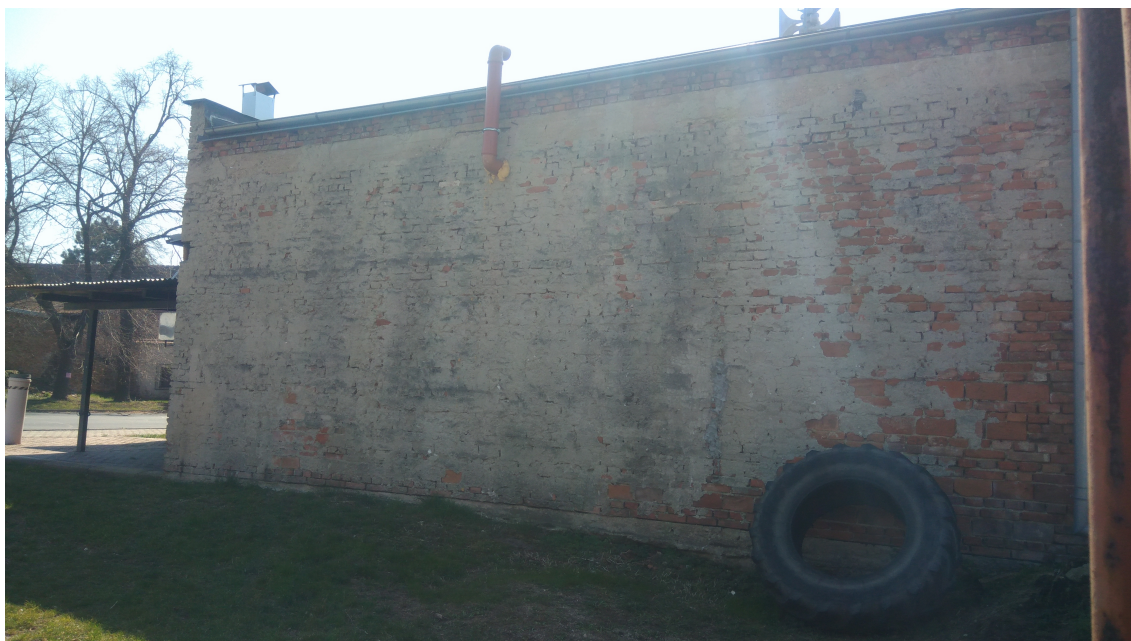
Výraznější degradace zdiva je vidět ze severní strany, kde není obvodová zeď celá omítnuta. V minulosti bylo provedeno pouze základní nahozemí omítkou, která ale postupně vlivem povětrnostních vlivů degradovala a na některých místech úplně opadala. Další výrazné namáhání zdi je způsobeno promrzáním v zimních měsících.

Obr. 4.5: Pohled na severní obvodovou stěnu

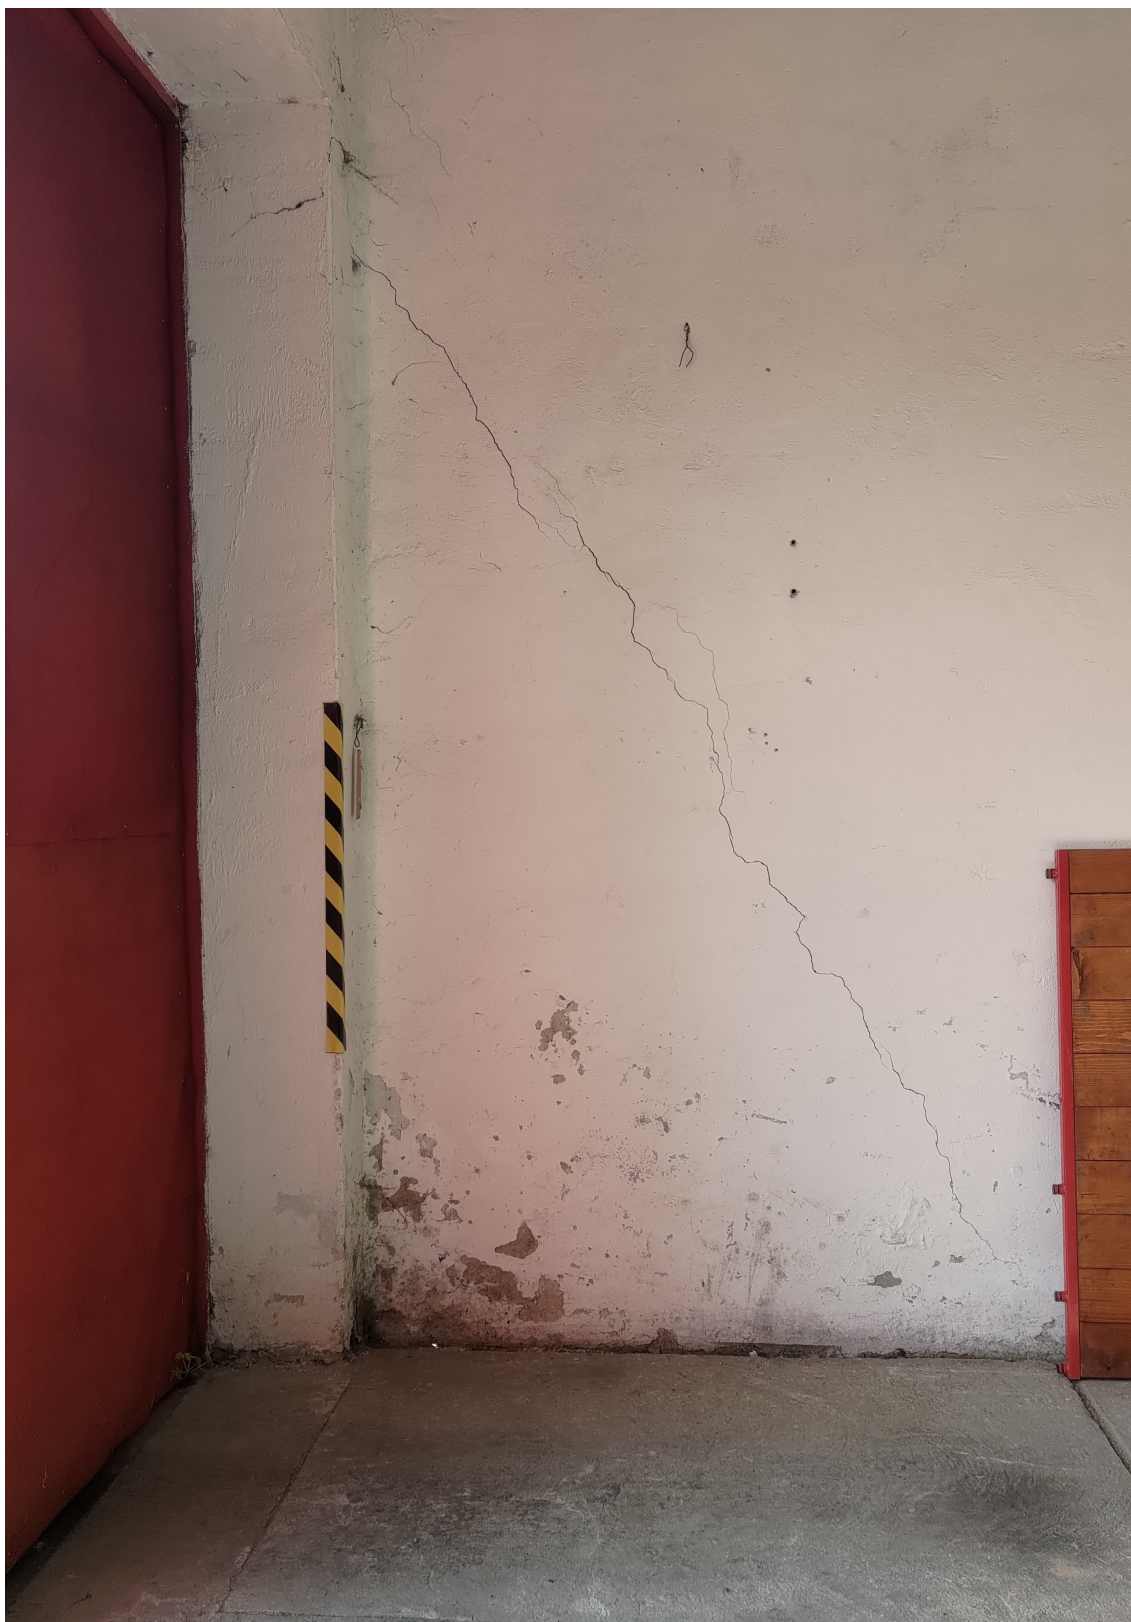
- **Trhlina 1** - v severozápadním rohu se projevila výrazná trhlina ve zdivu, která začíná vedle vrat a vede šikmo až k podlaze. Při průběžném sledování se trhlina postupně rozvíjí. Na fotografii z roku 2020 je trhlina oproti stávajícímu stavu prokreslena výrazně pouze v horní části a v dolní části se teprve začala slabě projevovat.

Tato trhlina je patrná i z venkovní strany, jak je vidět na obrázku 4.8. V detailu je vidět, že trhlina se prokresluje hlavně ve styčných a ložných sparách ve zdivu. Porušení zdicího prvku není nikde patrné. To ale neznamená, že nemůže být některá cihla porušená ve vnitřní vrstvě zdiva. Na obrázku 4.7 je viditelné zakončení svodu, který může být jednou z příčin vzniku trhliny. Svod je vyústěn volně na terén a vlivem opakovaného vsakování srážkové vody dochází k sedání základu.

Na garážovém stání blíže k tomuto rohu stojí cisternová automobilová stříkačka. V roce 2017 byla pořízena novější cisternová automobilová stříkačka, která má celkovou hmotnost přibližně 22,5 t. Předchozí cisterna měla celkovou hmotnost přibližně 18,5 t. Nárůst zatížení je tedy výrazný, přibližně o 4 t. Vliv této těžší techniky je vidět i na nájezdu před zbrojnicí, který při každém dalším vyjetí cisterny sedá více a více. Nárůst tohoto těžšího zatížení může mít vliv i na sedání celého rohu.

Dalším vlivem působícím na tento roh může být i vliv vlhkosti bývalého koryta mlýnského náhonu, který vedle zbrojnice dřív vedl. Koryto je z 90% zasypáno, ale jeho poloha je patrná i přímo na nájezdu před zbrojnicí.

Obr. 4.6: Výrazná trhlina v rohu zbrojnice

Na obrázku 4.3 jsou vidět původní betonové desky mostu přes toto koryto, koryto procházelo vlevo okolo zbrojnice a následně pokračovalo pod zmíněným mostkem dále. Při nedávných stavebních pracích na křižovatce u kostela byly odkryty původní betonové roury, ve kterých náhon vedl pod komunikací. I po dlouhé době od zasypaní bylo vidět vzlínání podzemní vody v tomto původním korytě, lze tedy předpokládat, že vliv vlhkosti z původního koryta může působit i na severní stěnu zbrojnice a řešený roh. Kombinace těchto zmíněných vlivů je pravděpodobně příčinou sedání a vzniku trhliny.

Potvrzení sedání rohu podporuje i zhoršení otevírání vrat. Pravděpodobné sedání pohlo s ocelovým rámem vrat a ty jdou hůře a hůře zavírat a otevírat. Nejvýrazněji je tento problém poznat v letních měsících, když na vrata navíc svítí slunce a působí teplotní roztažnost.

Další nalezená vada v tomto rohu je viditelná na první pohled v dolním levém rohu na obrázku 4.6. Vlivem sušení hadic na podlaze podél této zdi zde dochází ke zvýšení vlhkosti při vytečení vody. V rohu je pak viditelné opadávání omítky, vlhnutí zdi a vznik plísní.

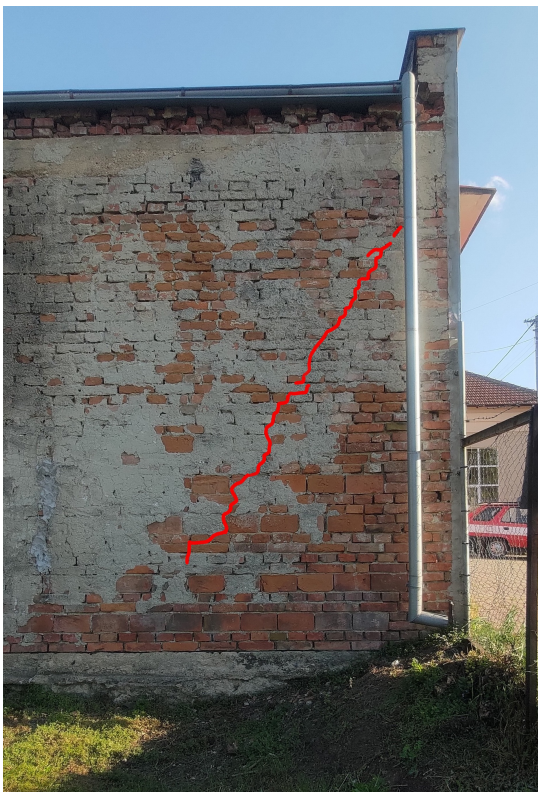
Obr. 4.7: Pohled na roh a svod

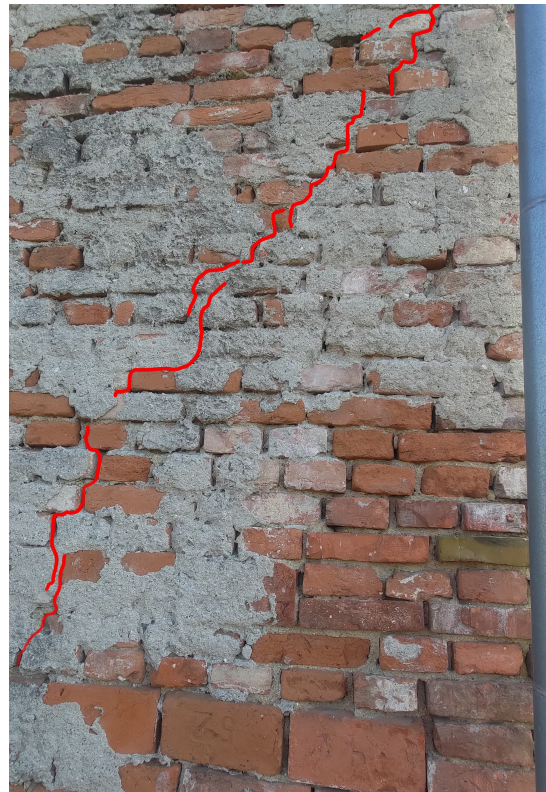
Obr. 4.8: Detail trhliny z vnější strany

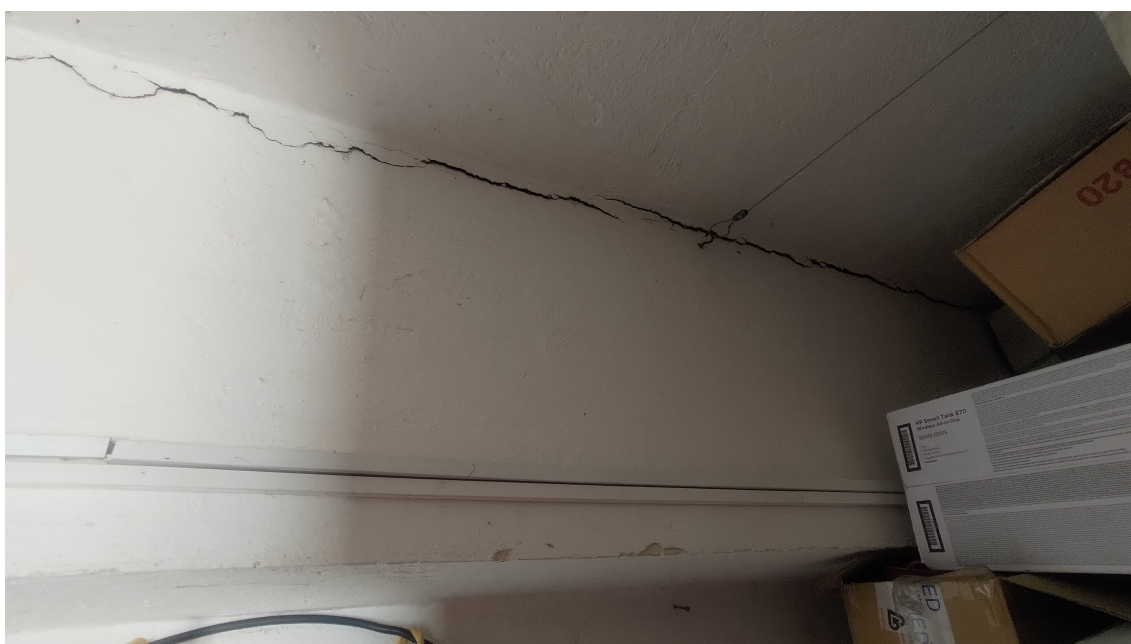
- **Trhlina 2** - výrazná trhlina je prokreslena v omítce na styku stropních panelů s průvlakem, na kterém jsou v polovině garáže panely uloženy. Tato trhlina na obrázku 4.9 pravděpodobně vznikla posunem stropních panelů, jejich průhybem například od zatížení sněhem a teplotními změnami.

Posun stropních panelů a následné prokreslení spar může být způsobeno hned několika důvody. Dle nalezených trhlin, zejména trhliny na obrázku 4.6 a obrázků 4.16, 4.15 je pravděpodobné, že došlo k sedání a odklonu uliční obvodové zdi. Na základě tohoto posunu mohlo dojít k posunu stropních panelů a prokreslení zmíněné trhliny na styku s průvlakem.

Obr. 4.9: Trhlina 2 - styk průvlaku a stropních panelů

Další příčinou vzniku trhliny na obrázku 4.9 a spar mezi stropními panely, mohou být otřesy od odsávání výfukových plynů. Tyto otřesy se z průvlaku, na kterém je odsávání připevněno, přenáší do celého průvlaku a z něj i do stropní konstrukce. Od namontování odsávání jsou všechny viditelné trhliny ve zbrojnici průběžně sledovány a případně foceny.

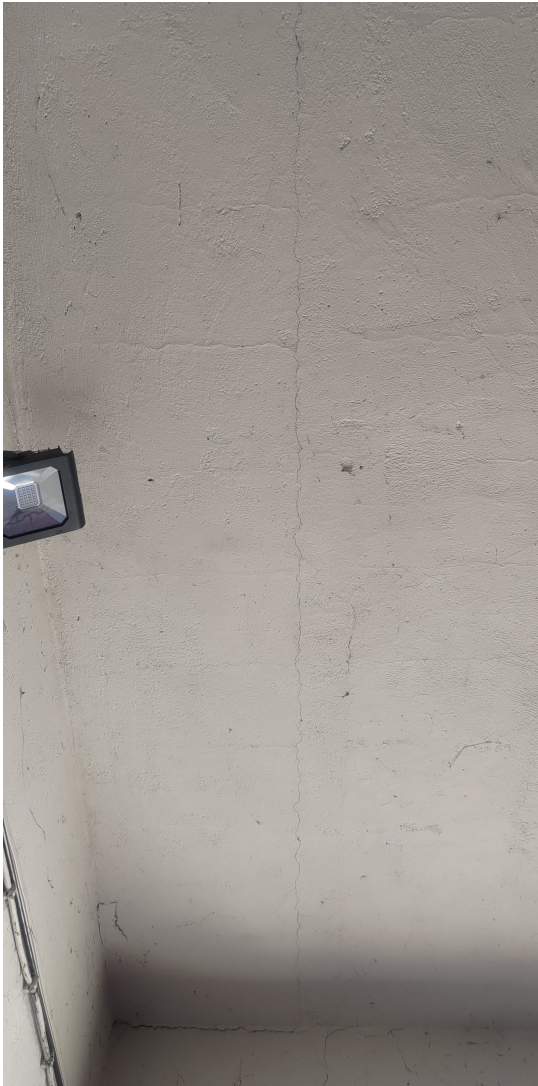
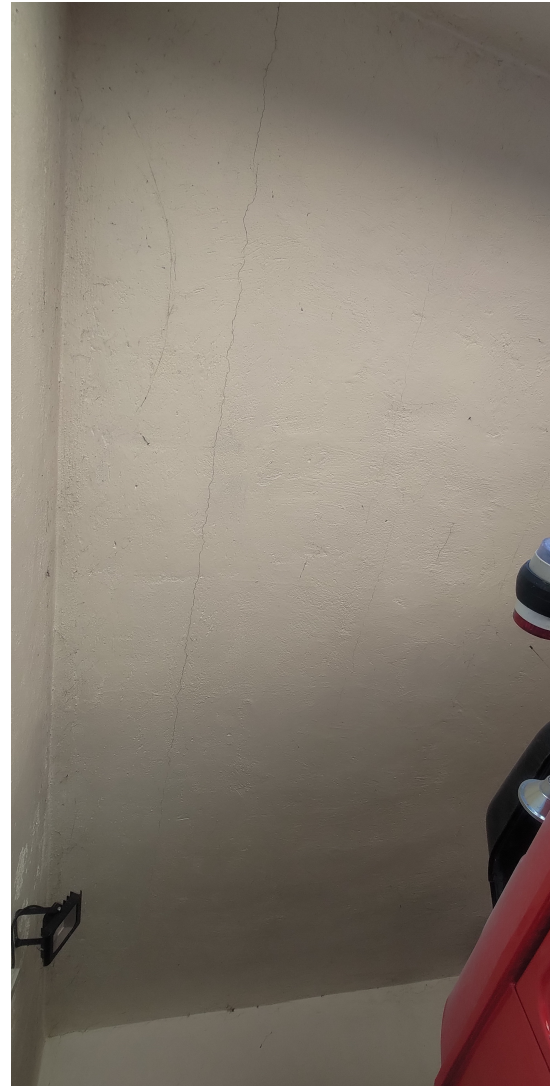
- **Trhlina 3** - při pohledu na spodní stranu stropu jsou viditelně prokresleny styčné spáry mezi panely. Styčné spáry mezi panely jsou viditelné na několika místech v garáži, v šatně a nejvýrazněji v klubovně. Prokreslení styčných spar může být způsobeno nejvýrazněji teplotními změnami. Na střechu objektu v letních měsících svítí slunce téměř celý den. Střešní krytina je tvořena černou asfaltovou lepenkou, která už nemá téměř žádnou antireflexní úpravu. Střešní konstrukce, a tím i horní strana stropních panelů, je vystavena velkému teplotnímu namáhání. Interiér zbrojnice není téměř vůbec vytápěn, z tohoto důvodu je uvnitř i v letních měsících relativně chladno. Vzniká tak relativně velký rozdíl mezi teplotou spodní a horní strany stropu. To může způsobovat zmíněné prokreslování spar mezi panely.

Na obrázku 4.10 je vidět prokreslená spára na straně garáže podél zdi šatny. Na obrázku 4.11 je vidět spára prokreslená podél severní obvodové zdi.

Obr. 4.10: Prokreslená spára podél šatny

Obr. 4.11: Prokreslená spára podél severní zdi

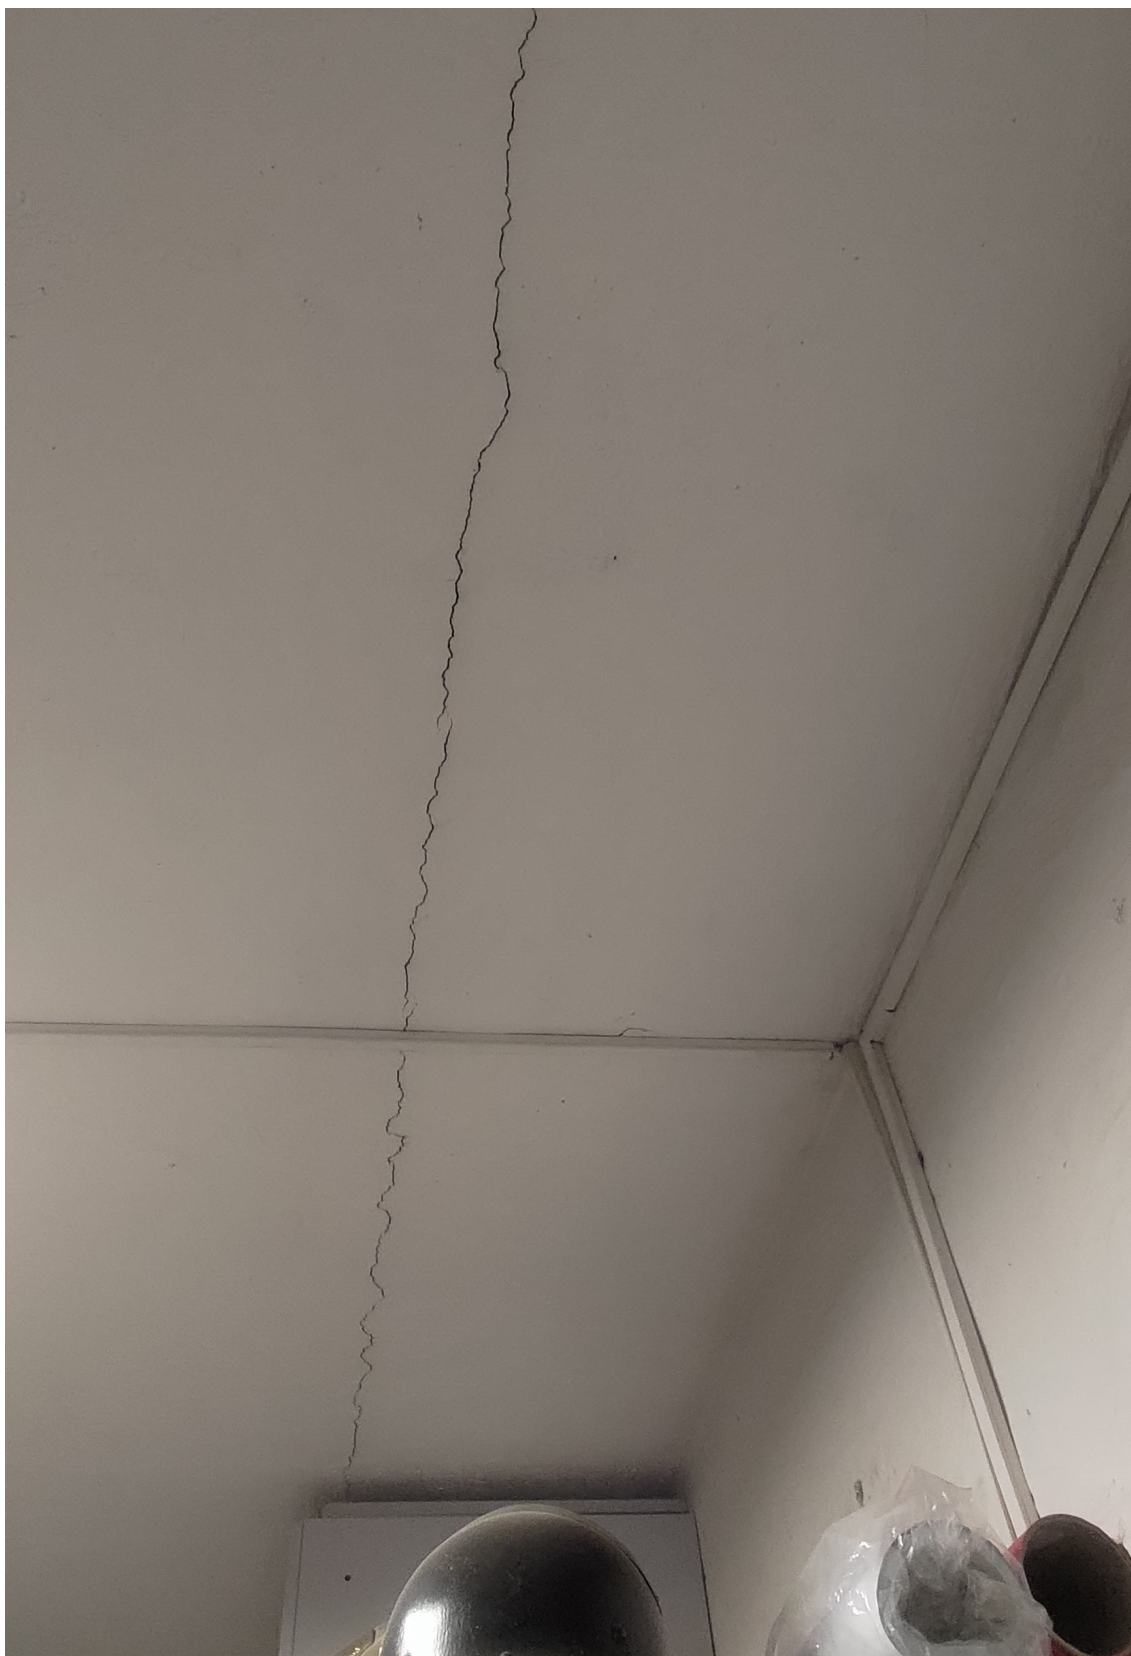
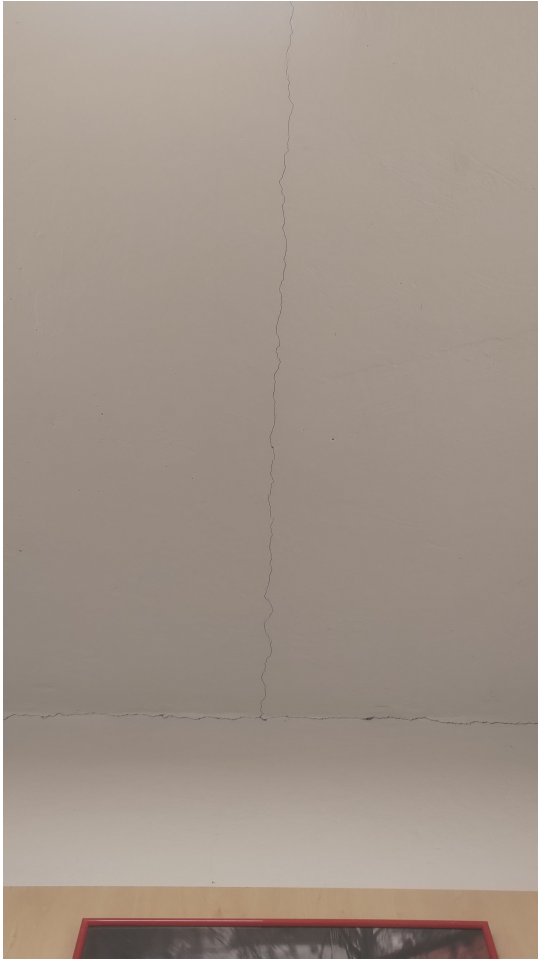
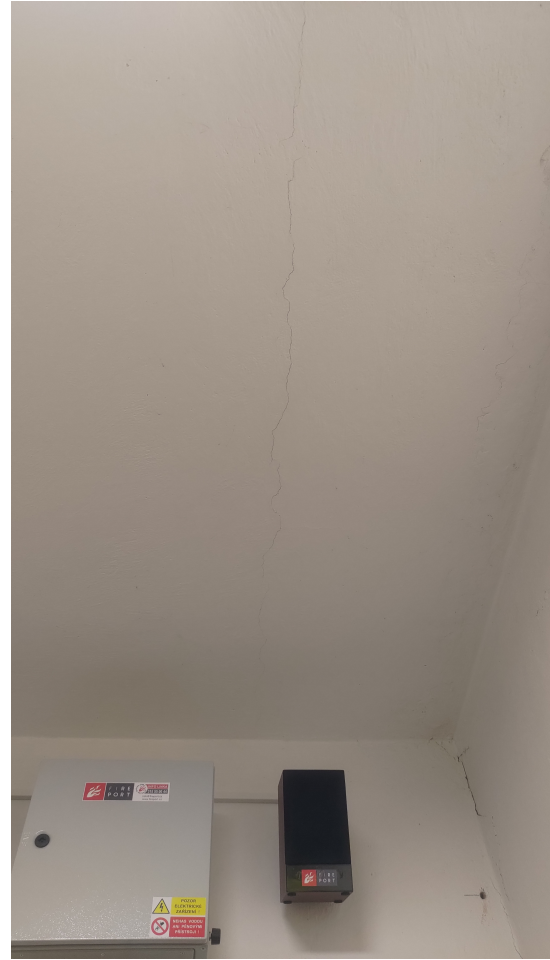
Nejvýrazněji je prokreslena spára v klubovně na obrázku 4.12 a dále tato trhlina pokračuje i do šatny - obrázky 4.13 a 4.14. V šatně je častým negativním vlivem na konstrukce vysoká vlhkost.

Obr. 4.12: Prokreslená spára mezi stropními panely v klubovně

Obr. 4.13: Prokreslená spára mezi stropními panely v šatně

Obr. 4.14: Prokreslená spára mezi stropními panely v šatně

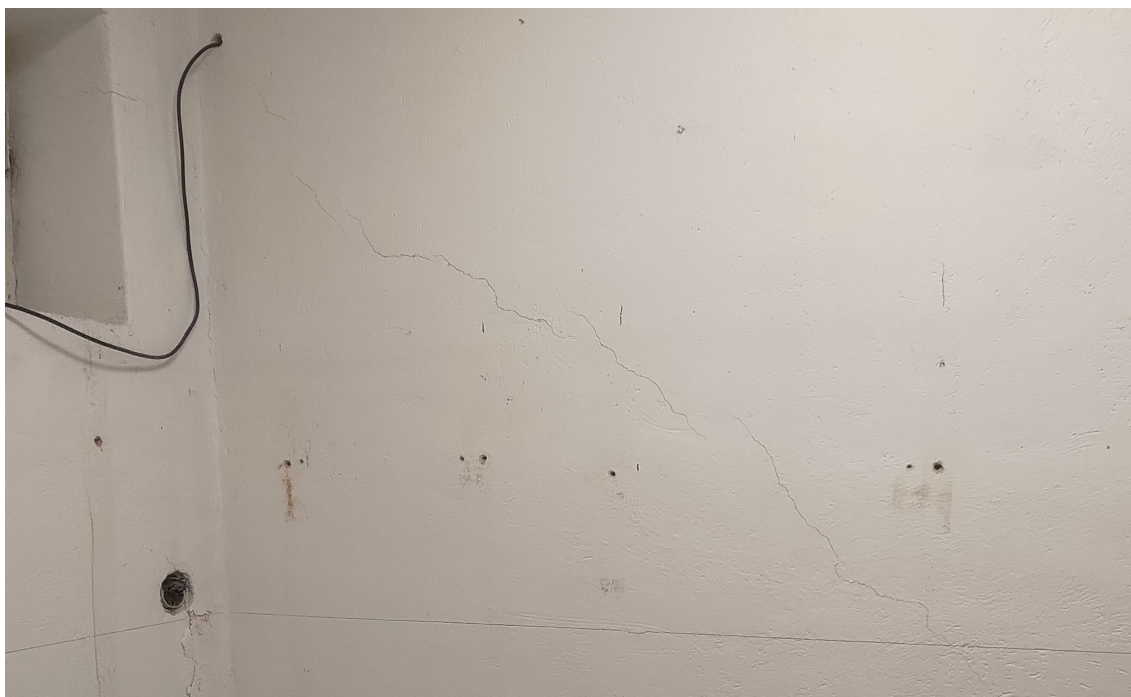
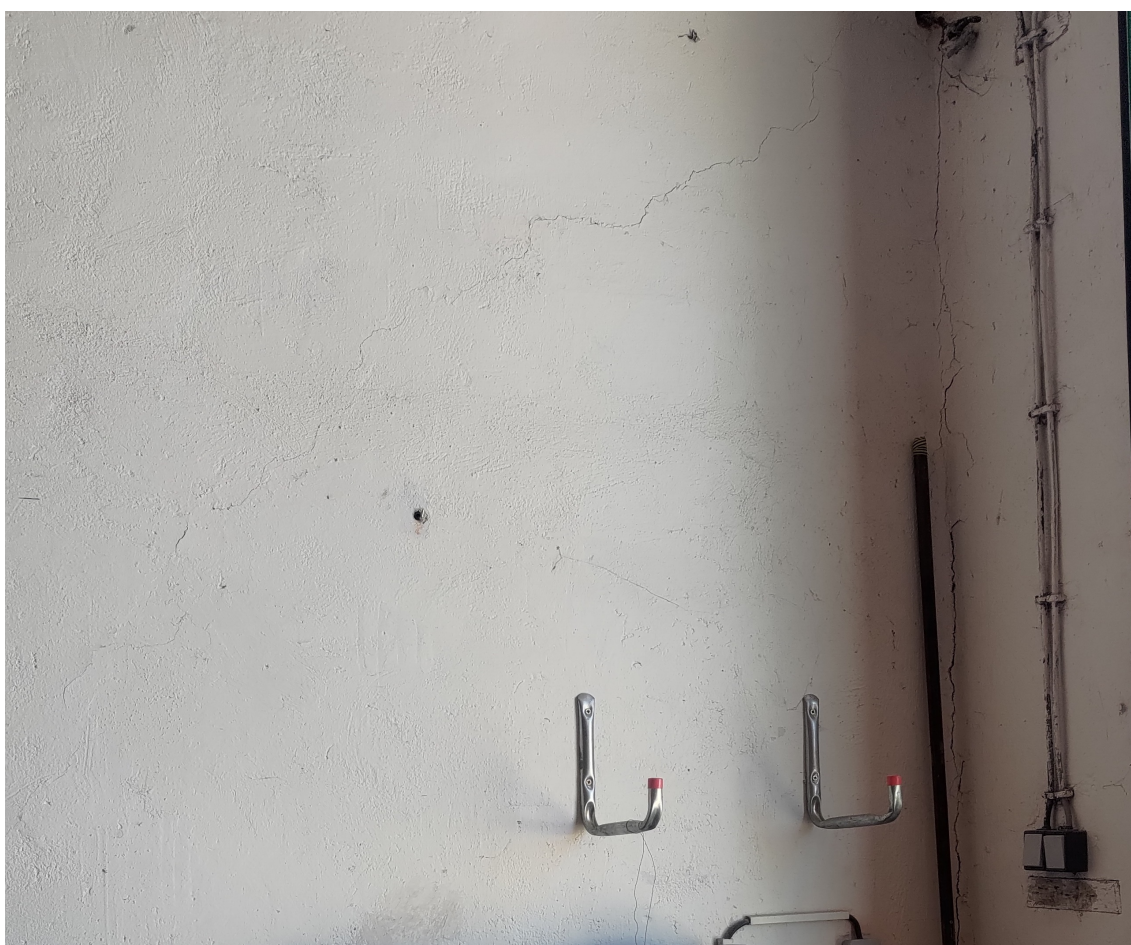
- **Trhlina 4** - podobný směr, ale menší velikost, než **trhlina 1**, má trhlina ve stěně mezi šatnou a garáží. Trhlina je viditelná z šatny - na obrázku 4.15 i z garáže - na obrázku 4.16. Vzhledem ke svojí poloze a směru podporuje tato trhlina teorii o sedání a odklonu čelní zdi. V garáži je částečně skrytá za nástěnkou a v šatně je skrytá za věšáky na zásahové oděvy.

Obr. 4.15: Trhlina ve stěně šatny pohled ze šatny

Obr. 4.16: Trhlina ve stěně šatny pohled z garáže

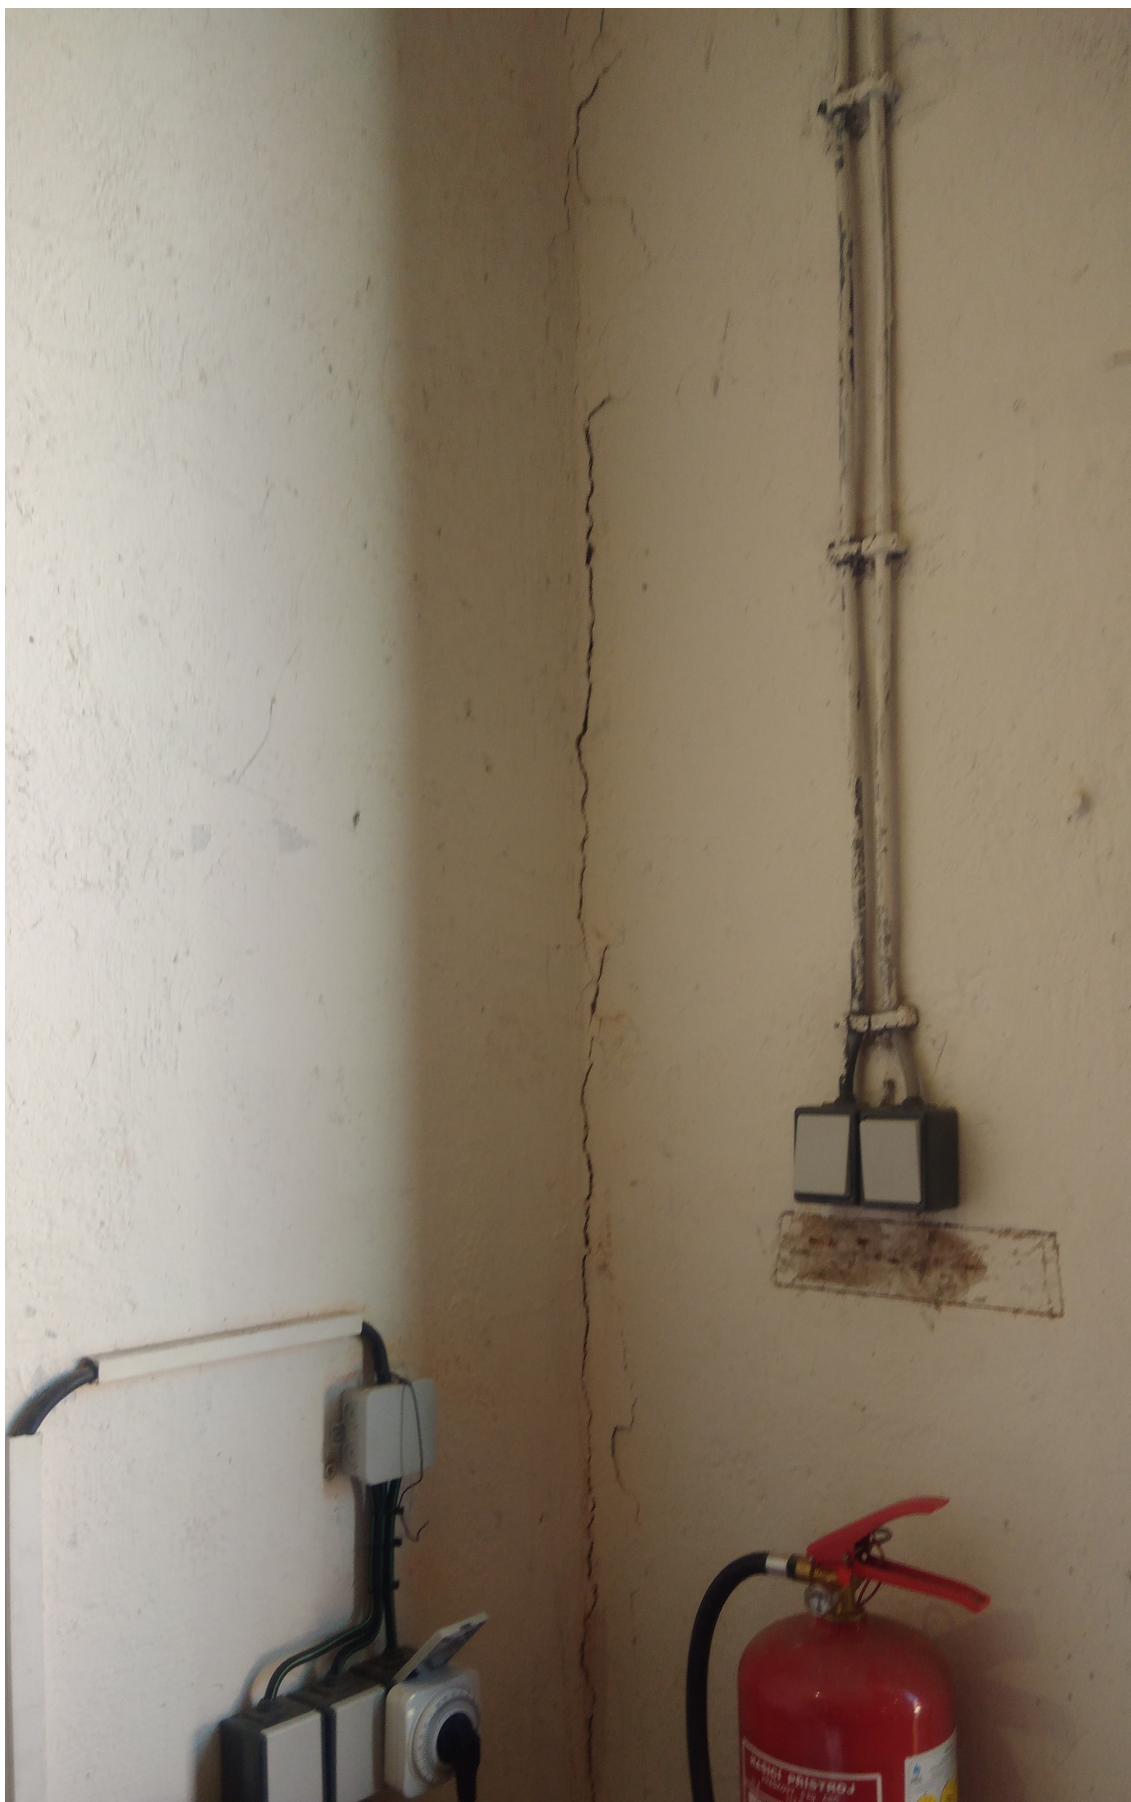
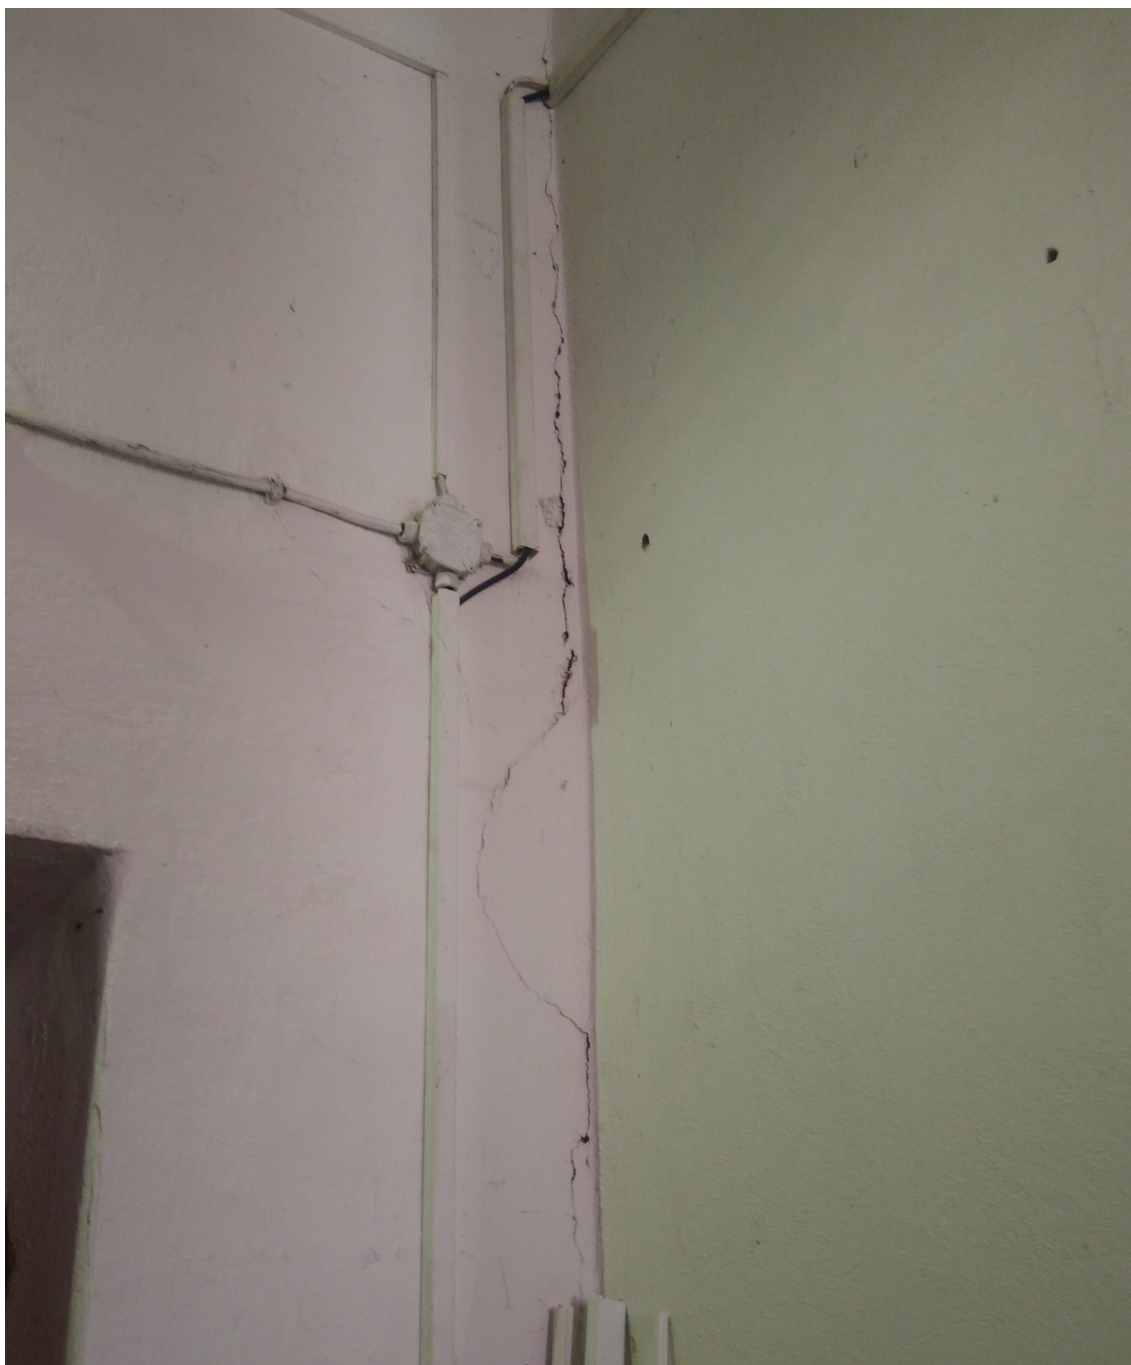
- **Trhlina 5, 6** - tyto trhliny jsou svislé v rohu. Trhlina 5 se nachází v garáži, v místě napojení zdi mezi šatnou a garáží na čelní obvodovou zeď. Je vidět na obrázku 4.17. Závažnost této trhliny nelze dostatečně posoudit, pro posouzení by bylo nutné provést sondu a odhalit zdivo. Dále by bylo nutné provést sondu pro posouzení základových poměrů.

Trhlina 6 je podobná a nachází se na opačné straně zbrojnice v místě napojení zdi mezi klubovnou a garáží na obvodovou zeď. Trhlina není pouze svislá jako trhlina 5. Ve spodní části je obloukového tvaru a dále pokračuje svisle.

Obě tyto trhliny mohou být dalším projevem chybějícího ztužujícího věnce v úrovni stropní konstrukce.

Obr. 4.17: Trhlina v protějším rohu

Obr. 4.18: Trhlina v zadním rohu

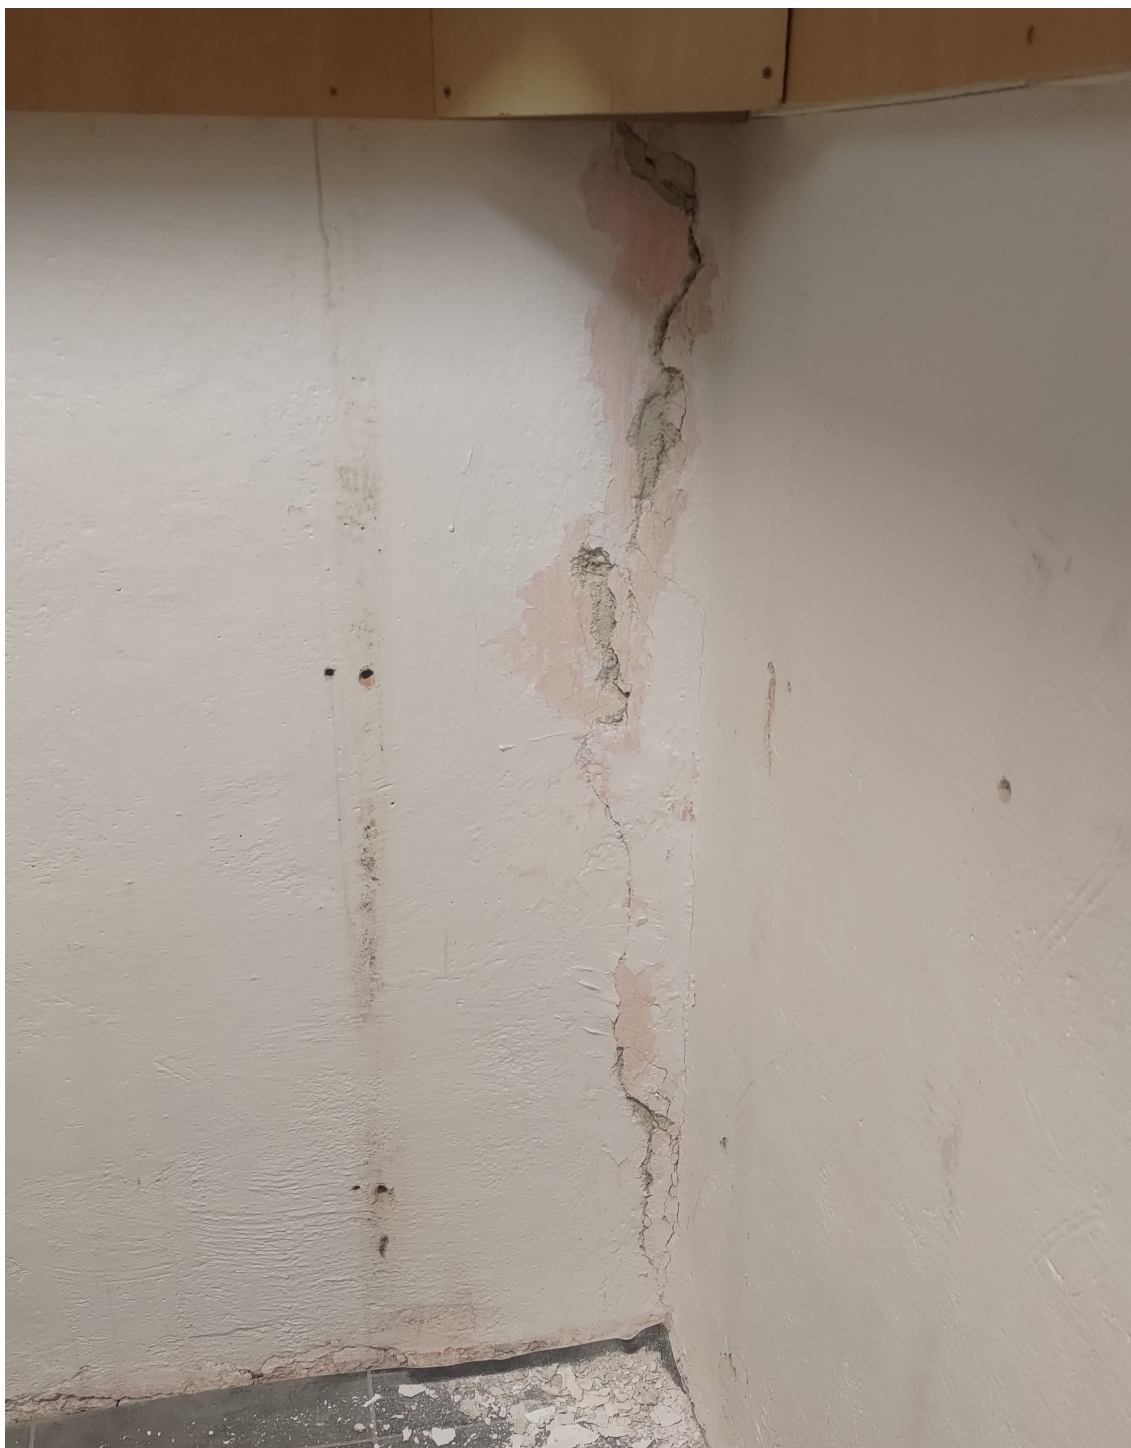
- **Trhlina 7, 8** - tyto dvě trhliny byly objeveny při rozmontování starých věšáků v šatně na přelomu prosince 2021 a ledna 2022. Trhlina 7 na obrázku 4.19 je podobná trhlině 5 v garáži, ale je více klikatá a nekopíruje přesně roh. Tato trhlina je výraznější než předchozí trhliny v rozích. Dá se předpokládat, že zde došlo i k porušení zdicích prvků. Pro další posouzení a potvrzení předpokladu by bylo nutné odkrýt zdivo a provést sondu.

Obr. 4.19: Trhlina v rohu šatny

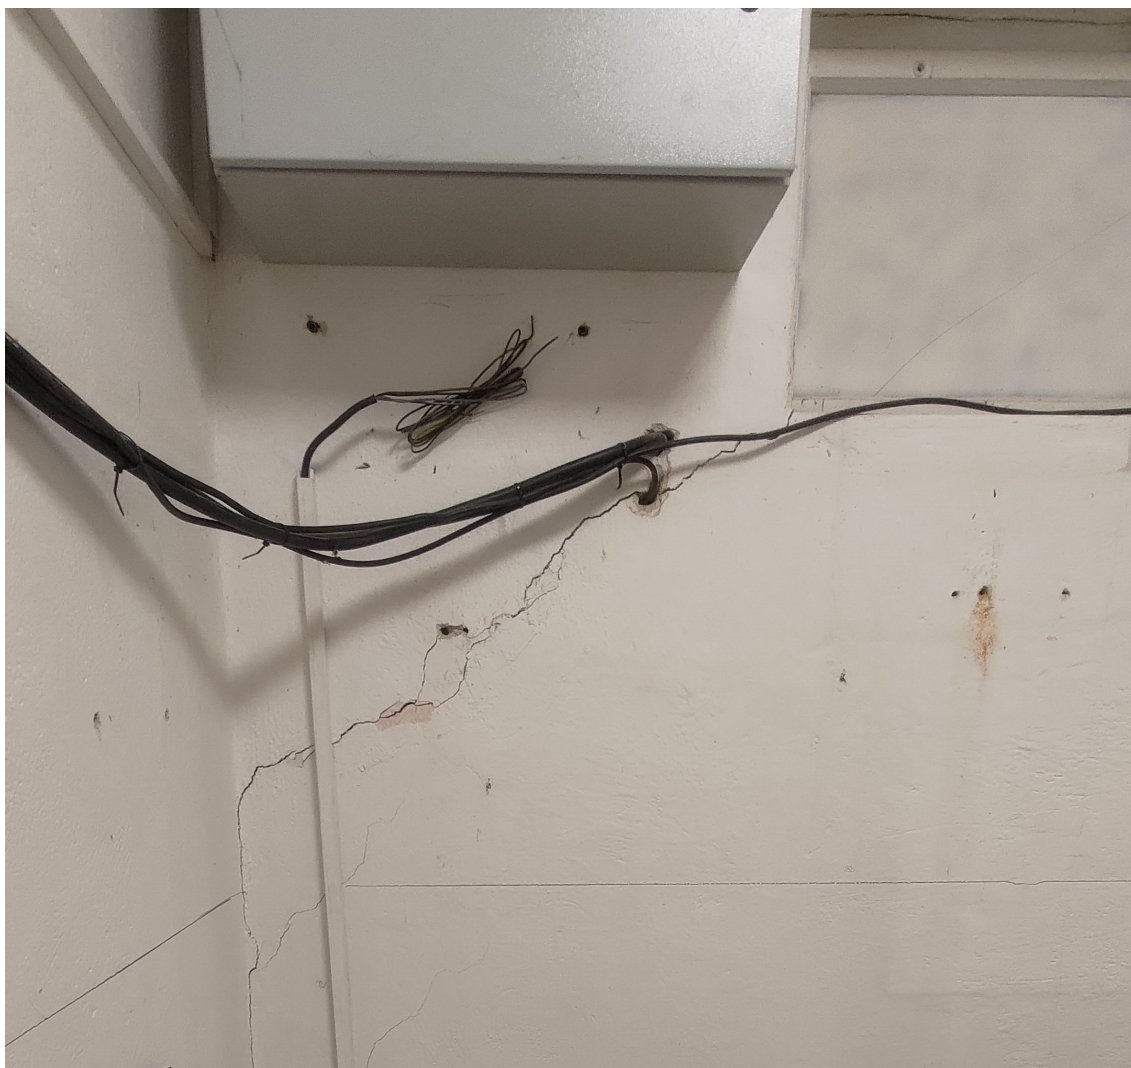
Další trhlina objevená při demontáži šatny se nachází pod prosvětlovacím okénkem - obrázek 4.20 a navazuje na trhlinu v rohu - obrázek 4.19. Tato trhlina je typickým projevem sedání základové spáry. Sedání vlivem horší kvality základové půdy v daném místě než ve zbytku objektu nebo přetížení základové spáry například od sousedního objektu.

Obr. 4.20: Trhlina pod oknem
