# HODNOCENÍ HISTORICKÉ BUDOVY PŘED MODERNIZACÍ

ASSESSMENT OF HISTORICAL BUILDING BEFORE MODERNIZATION

BAKALÁŘSKÁ PRÁCE  
BACHELOR'S THESIS

Stavbou pro provedení předběžného průzkumu a zhodnocení je historická budova bývalého soudu ve Zlíně, která vznikla adaptací původní budovy panského pivovaru. Jedná se tedy o druhý nejstarší stojící dům v historickém jádru krajského města Zlína hned po zlínském zámku. [21]

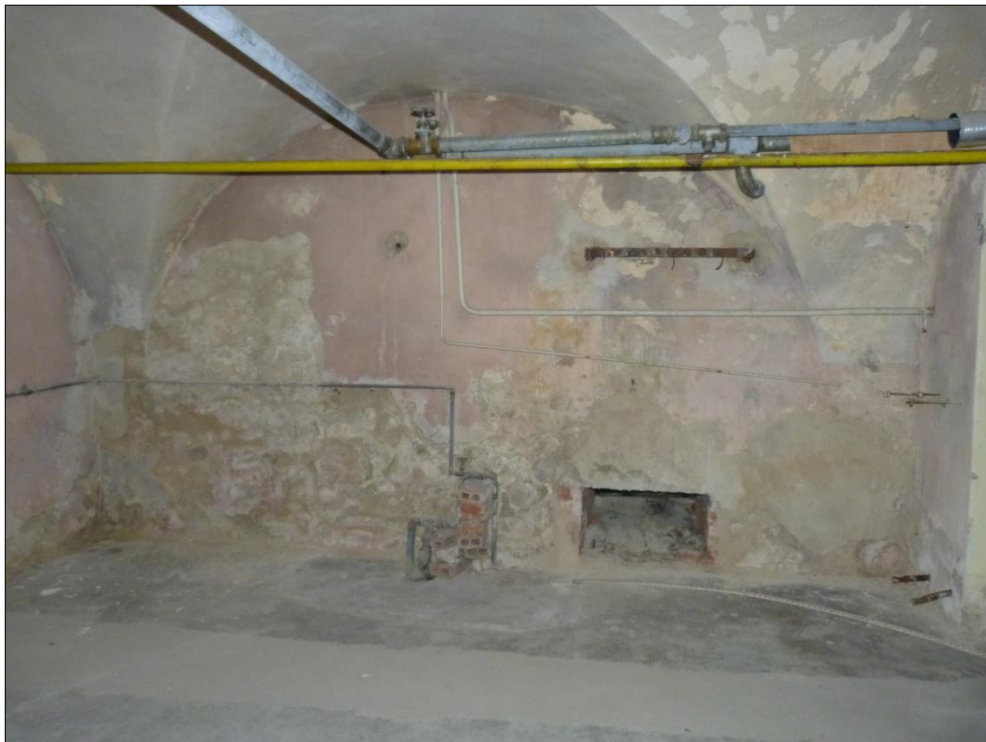
Při vizuálně defektoskopické prohlídce byly zjištěny mnohé poruchy. Zásadním problémem budovy je její vlhkost a to jednak v přízemí a v severozápadní části objektu na styku přístavby z roku 1997. Vlhkost v objektu je způsobena porušenou nebo chybějící izolací proti zemní vlhkosti a dlouhodobým zatékáním na styku nedokončené přístavby. Vlhkost má za důsledek degradaci omítkových vrstev i stávkiv.

*Obrázek 4.3-1 Vlhkost stěn v 1. NP budovy se projevuje drolením a odpadáváním degradované vápenné omítky [41]*

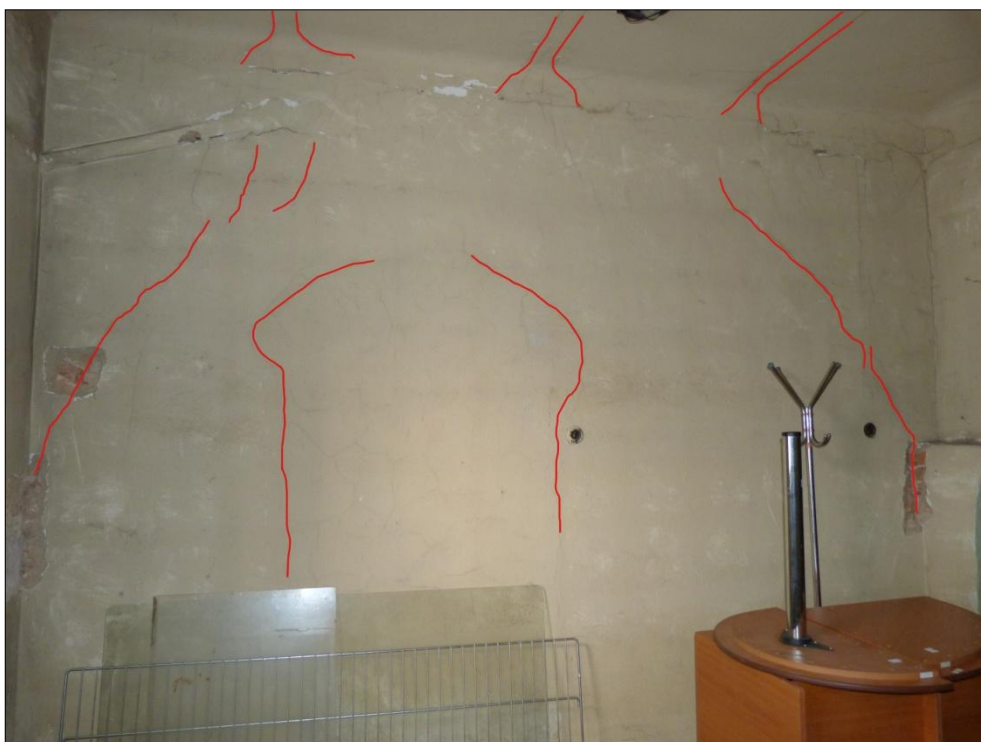
Častými poruchami nejen v nejstarší přízemní části objektu, ale i v dalších podlažích jsou trhliny. V klenbách se vyskytují drobné trhliny v omítce ve vrcholu a v dalších místech. Protože jsou tyto trhliny vizuálně stabilizované (evidentně se nejedná o trhliny ze současné doby, jsou zaprášené atd.), lze jejich vznik připisat jednak velkému stáří kleneb, ale především změně statického působení, zvýšenému zatížení vlivem rozsáhlé přestavby pivovaru na soud a také následným provozem. Drobné trhliny se v nosných zdech vyskytují minimálně, spíše jen v místech zazděných otvorů, které prokreslují. U železobetonových stropů v části budovy trhliny prokreslují ocelové I nosníky, také vznikly trhliny od jejich uložení.

*Obrázek 4.3-2 Prokopírované drobné trhliny ukazují, že původní otevřený klenbový prostor byl dodatečně zazděn a byl v něm zanechán pouze otvor pro dveře, který byl opět v další stavební fázi zazděn. Na novějším železobetonovém stropě lze vidět prokopírované trhliny od ocelových profilů a roznosu zatížení. [41]*

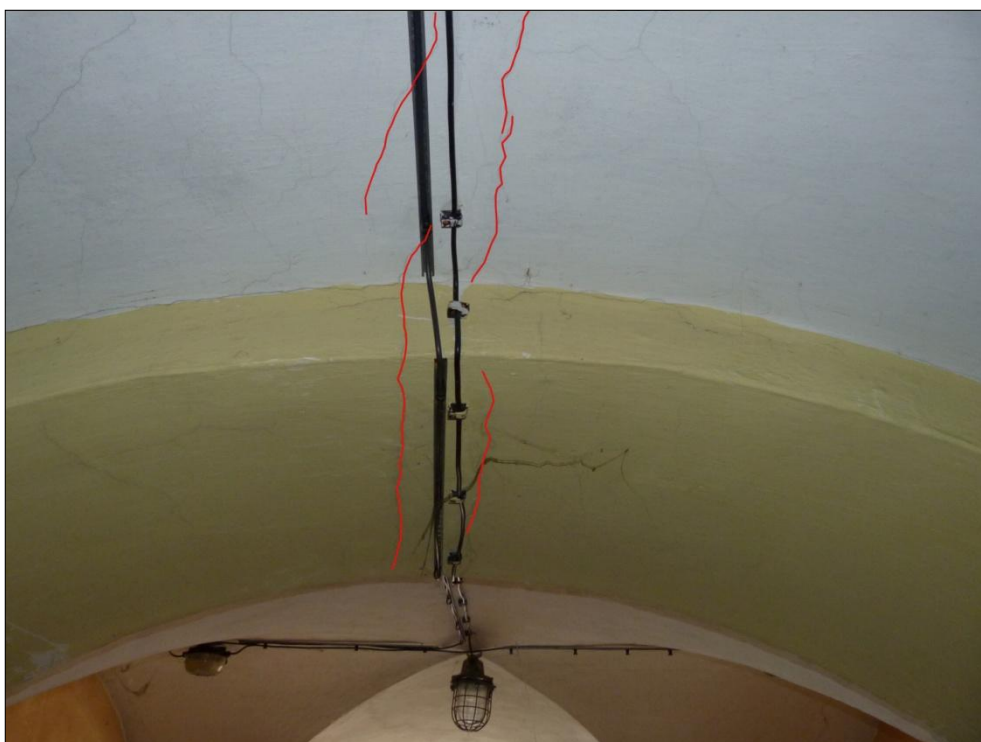
*Obrázek 4.3-3 Drobné trhliny v omítce ve vrcholu klenby 1. NP [41]*

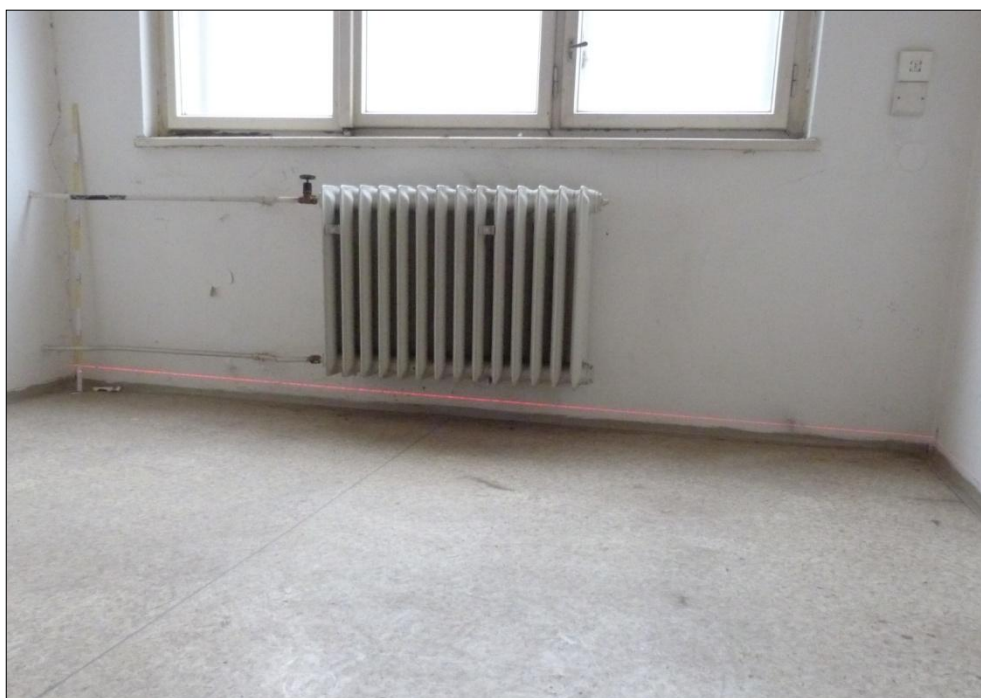
*Obrázek 4.3-4 Naměřený výškový rozdíl podlah v 3.NP dokazující nerovnoměrné sednutí části přístavby budovy ze 40. let [41]*

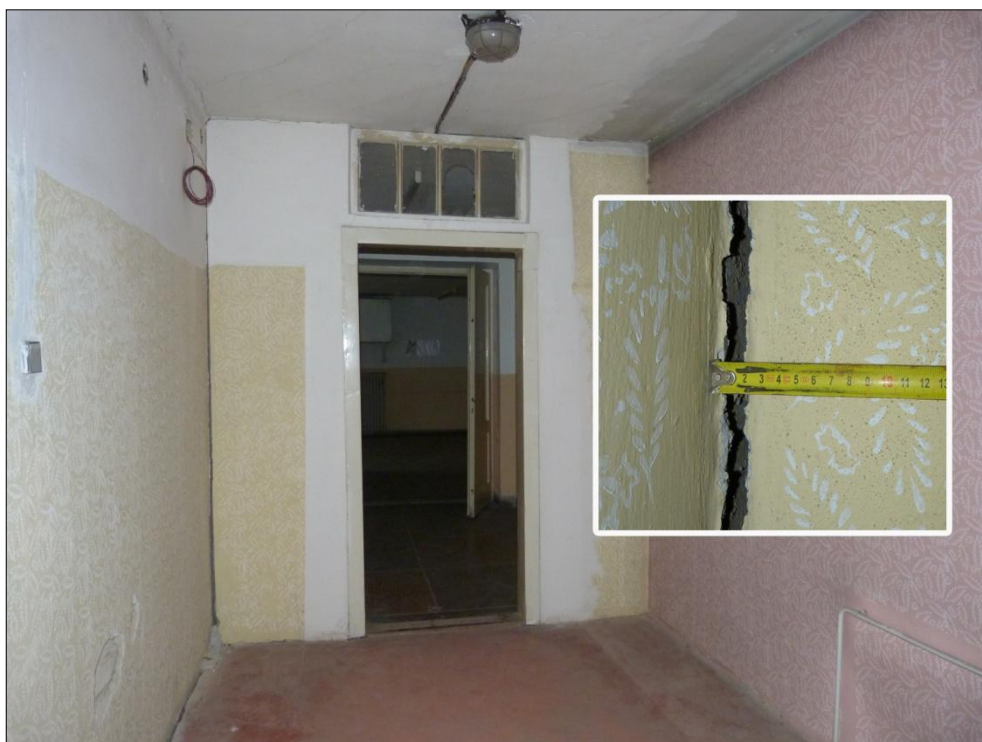
*Obrázek 4.3-5 Spára ve 4. NP v úrovni napojení konstrukce podlahy, nosné zdi (tl. 300 mm) a příčky vlivem sednutím budovy v roce 1997. Na detailu šířka trhliny 30 mm mezi zdí a příčkou. [41]*

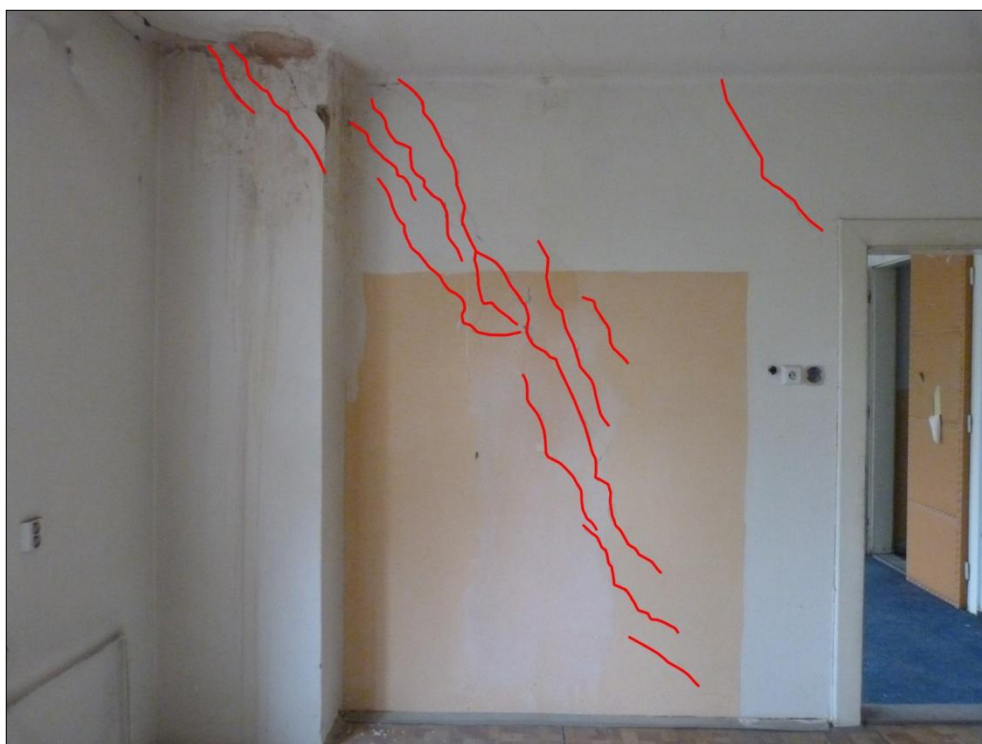
*Obrázek 4.3-6 Četné trhliny ve 4. NP směřující k vnější obvodové (severní) stěně dokazující sednutí části budovy. [41]*

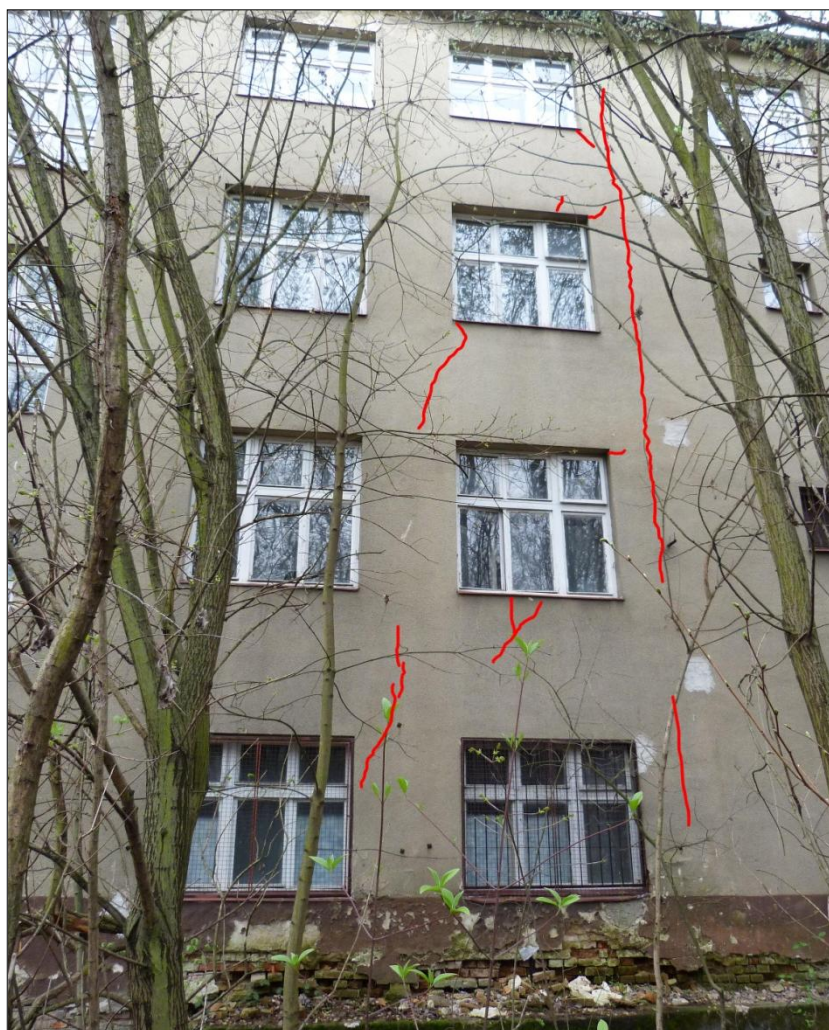
Rovněž z vnější strany nosných stěn jsou patrné trhliny, které dokazují pokles části budovy bývalého soudu ze 40. let směrem k přístavbě budovy z r. 1997.

*Obrázek 4.3-7 Obvodové nosné zdivo (severní strana stavby). Trhliny dokazují sednutí budovy směrem k nedokončené přístavbě z r. 1997 (vpravo). Svislá trhlina je v místě nedokonalého napojení části stavby z r. 1921 a přístavby ze 40. let.[41]*

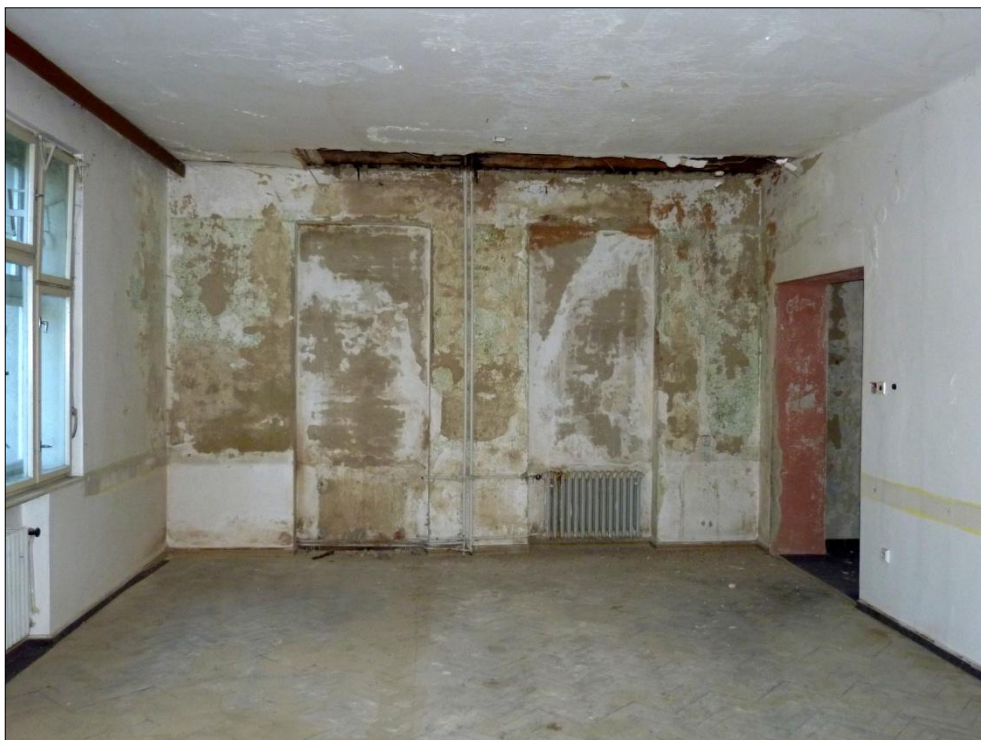
Jak již bylo několikrát naznačeno, nejzávažnější poruchy budovy zapříčinila nedokončená chátrající přístavba z roku 1997. Absence zastřešení přístavby a ledabylé napojení ke staré stavbě způsobilo velké zatékání do budovy soudu. To léty prostoupilo až na úroveň podlah 2.NP. Staticky narušeny byly stropní konstrukce několika místností, jejíž dřevěné nosné prvky ve velkém vlhku začaly hnit.

*Obrázek 4.3-8 Pohled v bývalé jednací síni soudu v 2. NP na severní zed' budovy. Zatékání v místě připojení nedokončené přístavby prostoupilo přes 3. NP a dvě stropní konstrukce až na úroveň podlahy v 2. NP. V horní části je již vidět odstraněná část shnilé stropní konstrukce. [41]*

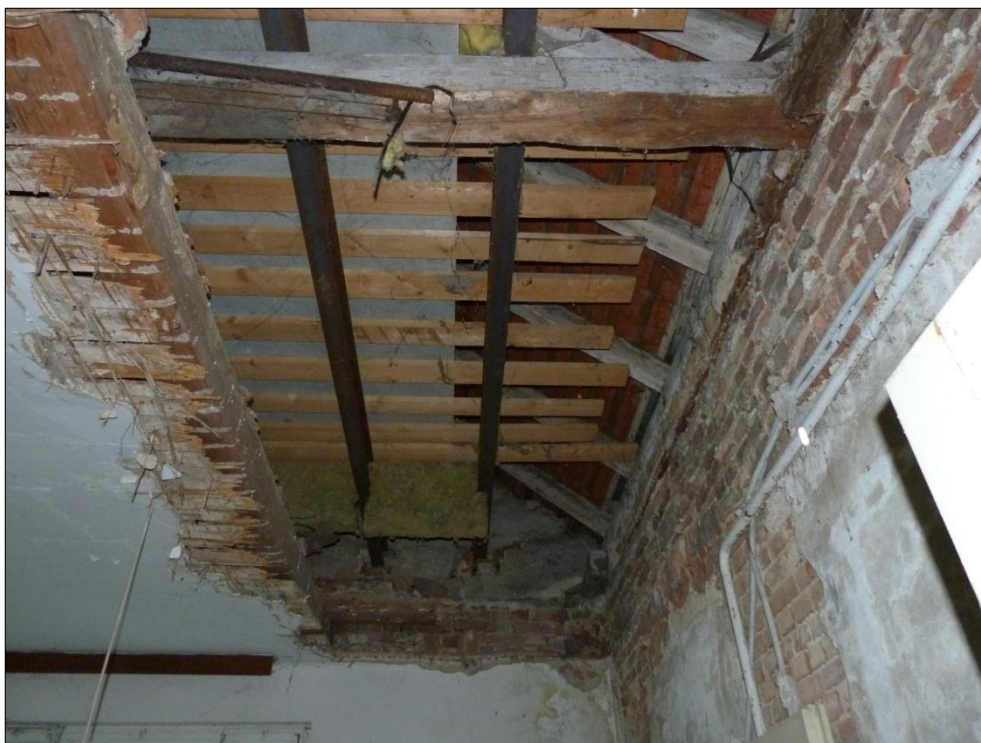
*Obrázek 4.3-9 Pohled na vyřezanou stropní konstrukci nad 3. NP [41]*

Z důvodu oprávněného nebezpečí zřízení byly nejpoškozenější dřevěné konstrukce vyřezány a část stropů byla provizorně podepřena. Zatékání vody do budovy se vyřešilo zřízením hydroizolace a řádného oplechování styku přístavby a původní budovy. Dnes je již snad stav zakonzervován.

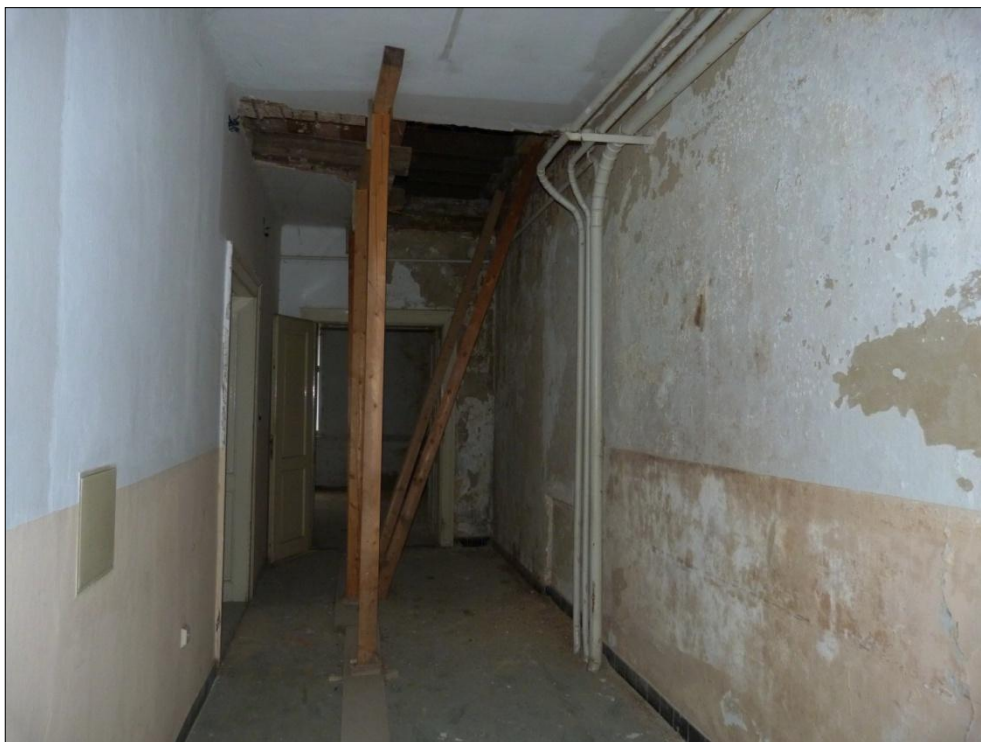
*Obrázek 4.3-10 Provizorní podepření zbylé dřevěné trémové konstrukce stropu nad 3. NP v místě vyřezání nejpoškozenějších částí této konstrukce z důvodu zatékání vody na styku původní budovy a nedokončené přístavby z roku 1997. [41]*

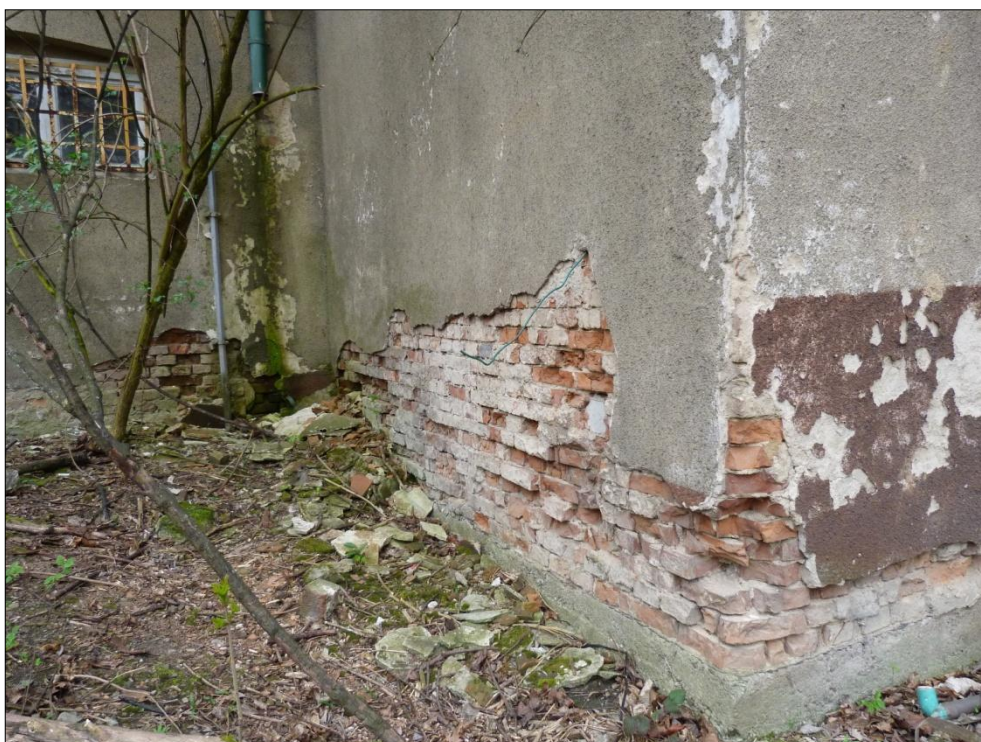
Poslední poruchou zjištěnou při prohlídce objektu je poškození obvodového zdiva na severní straně objektu na přístavbě ze 40. let. Zdivo je vlivem vlhkosti (mimo jiné z důvodu chybějícího okapního svodu) a mrazu značně porušeno. Velkým problémem je také hustý porost náletových dřevin v blízkosti budovy ve dvorní části. Kořeny těchto dřevin prorůstají až do podzákladí.

*Obrázek 4.3-11 Obnažené zdivo na severovýchodní části stavby ze 40. let porušené vlhkostí a mrazem [41]*

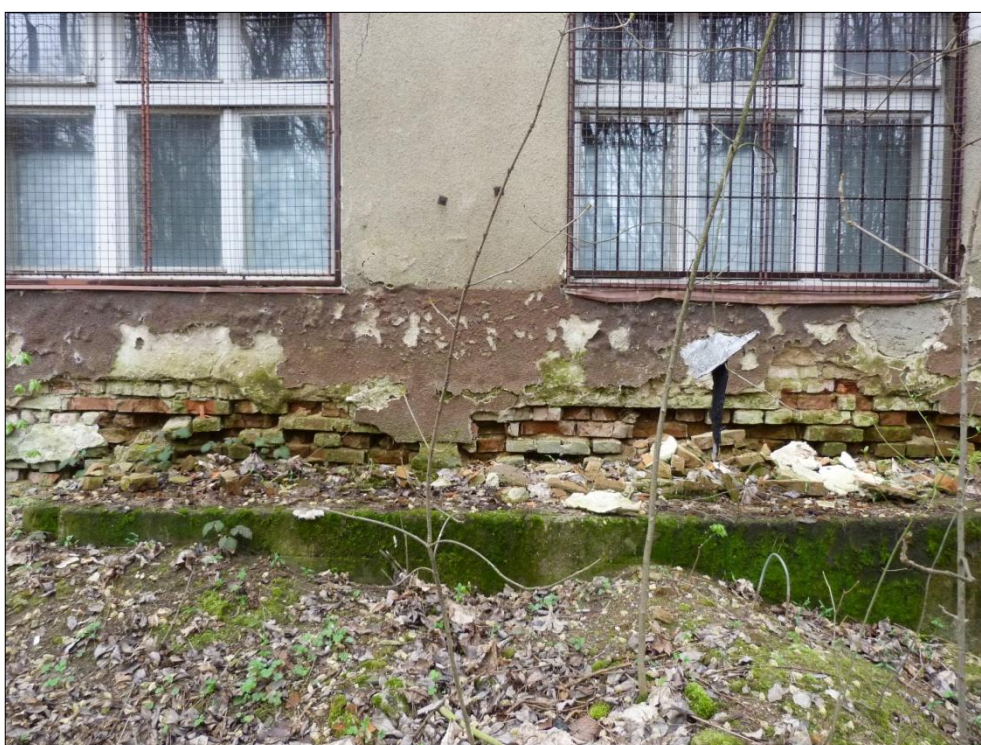
*Obrázek 4.3-12 Obnažené zdivo na severní část stavby ze 40. let porušené vlhkostí a mrazem [41]*

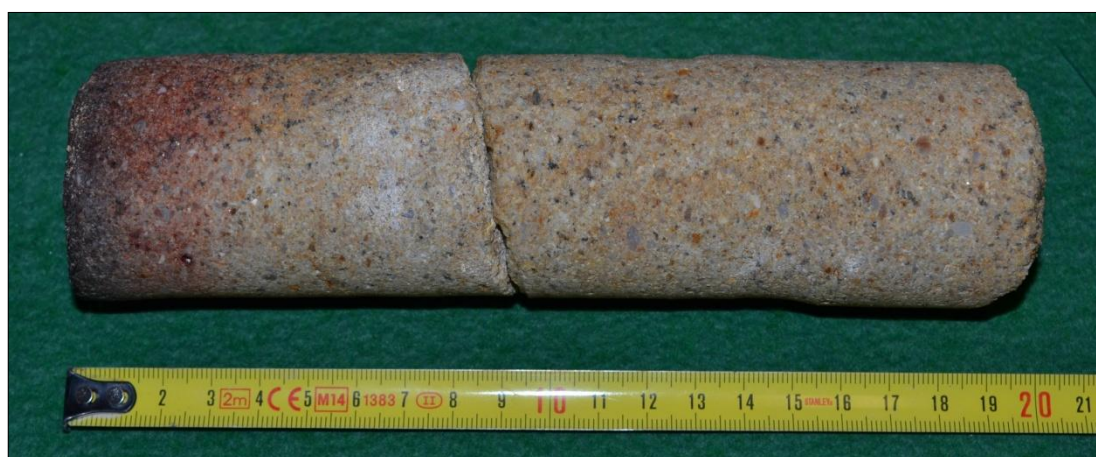
*Obrázek 4.4.2-3 Pohled na jádrový vývrt V1 o průměru 50 mm před vytvořením zkušebních těles. Tmavě červené až černé zbarvení vnějšího povrchu kamene může být způsobeno buď požárem (vypálení pivovaru v roce 1622), nátěry, nebo jen provozem a technologií vaření piva v minulosti objektu [42]*

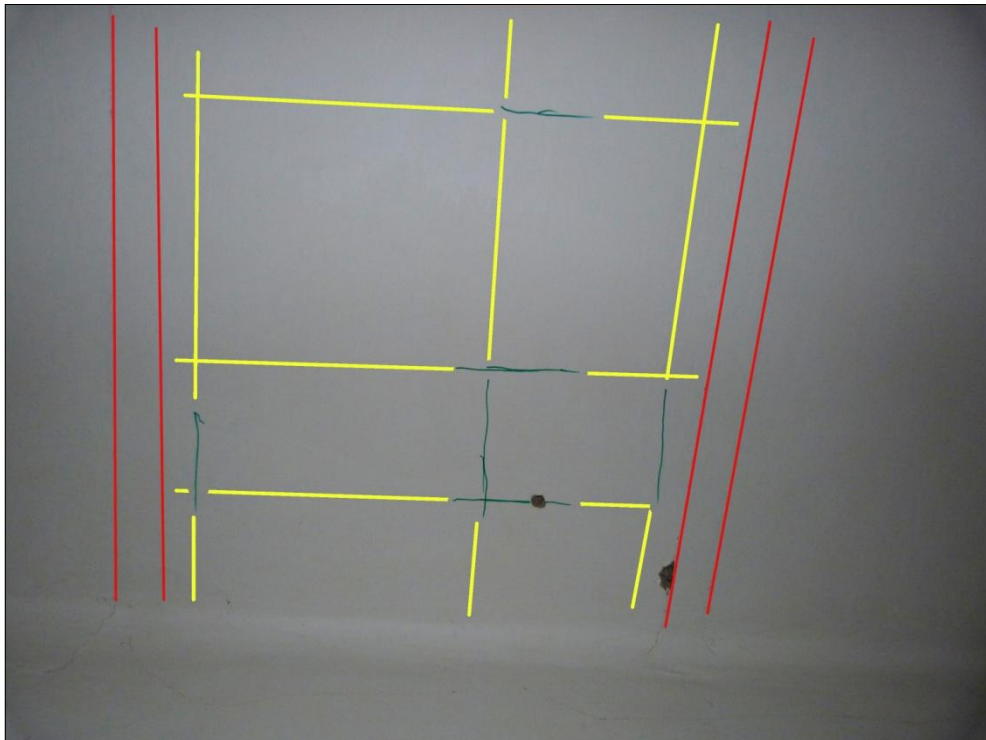
Druhá sonda vodorovných konstrukcí byla uskutečněna na stropní konstrukci nad 2. NP v jižní místnosti vedle vyvýšené části budovy (vedle původní věže). Prokopírované trhliny v místech ocelových profilů a roznášecí trhliny v uložení naznačovaly betonovou stropní desku. Neznámou však bylo, jak moc je konstrukce vyztužená a jakou technologií byla zhotovena (popř. jestli byly využity některé prvky jako ztracené bednění). Obyčejným elektromagnetickým indikátorem byla

nalezena příčná i podélná (rozdělovací) výztuž a barevně byly jejich průběhy na strop psacím prostředkem značeny. Zjištěno bylo, že je konstrukce vyztužena mezi I profily jen velmi málo a nepravidelně. Přistoupeno bylo ke dvěma sekaným sondám – v místě I profilu. Zde se čekalo uložení nějakého prvku s funkcí ztraceného bednění (hurdisek apod.), ale ten zde nebyl zjištěn. Lze tedy říci, že byla stropní konstrukce zhotovena monoliticky do bednění. Druhá sonda byla provedena v místě výztuže. Krycí vrstva betonu měla tloušťku asi 30 mm, výztuž byla hladká o průměru 10 mm. Osová vzdálenost I profilů byla 1200 mm.

*Obrázek 4.4.3-2 Průběh výztuže železobetonové stropní desky o rozpětí 4,2 m nad 2.NP. Červeně jsou vyznačeny prokopírované trhliny v místě okrajů pásnice ocelových I profilů. Zeleně byly na strop při prohlídce fixou nakresleny skutečně zjištěné průběhy ocelové výztuže (indikátorem) a žlutě jsou dokresleny průběhy výztuže. Osová vzdálenost I profilů je 1200 mm. [41]*
