# HODNOCENÍ HISTORICKÉ BUDOVY PŘED MODERNIZACÍ

ASSESSMENT OF HISTORICAL BUILDING BEFORE MODERNIZATION

BAKALÁŘSKÁ PRÁCE  
BACHELOR'S THESIS

Stavbou pro provedení předběžného průzkumu a zhodnocení je historická budova bývalého soudu ve Zlíně, která vznikla adaptací původní budovy panského pivovaru. Jedná se tedy o druhý nejstarší stojící dům v historickém jádru krajského města Zlína hned po zlínském zámku. [21]

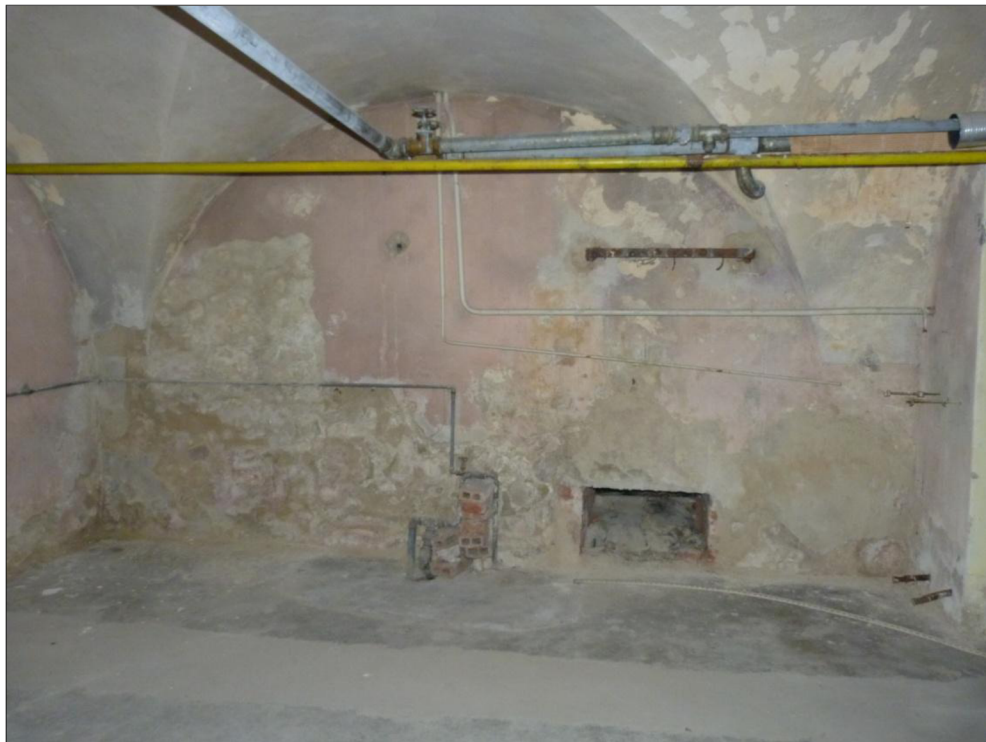
Při vizuálně defektoskopické prohlídce byly zjištěny mnohé poruchy. Zásadním problémem budovy je její vlhkost a to jednak v přízemí a v severozápadní části objektu na styku přístavby z roku 1997. Vlhkost v objektu je způsobena porušenou nebo chybějící izolací proti zemní vlhkosti a dlouhodobým zatékáním na styku nedokončené přístavby. Vlhkost má za důsledek degradaci omítkových vrstev i stáviv.

*Obrázek 4.3-1 Vlhkost stěn v 1. NP budovy se projevuje drolením a odpadáváním degradované vápenné omítky [41]*

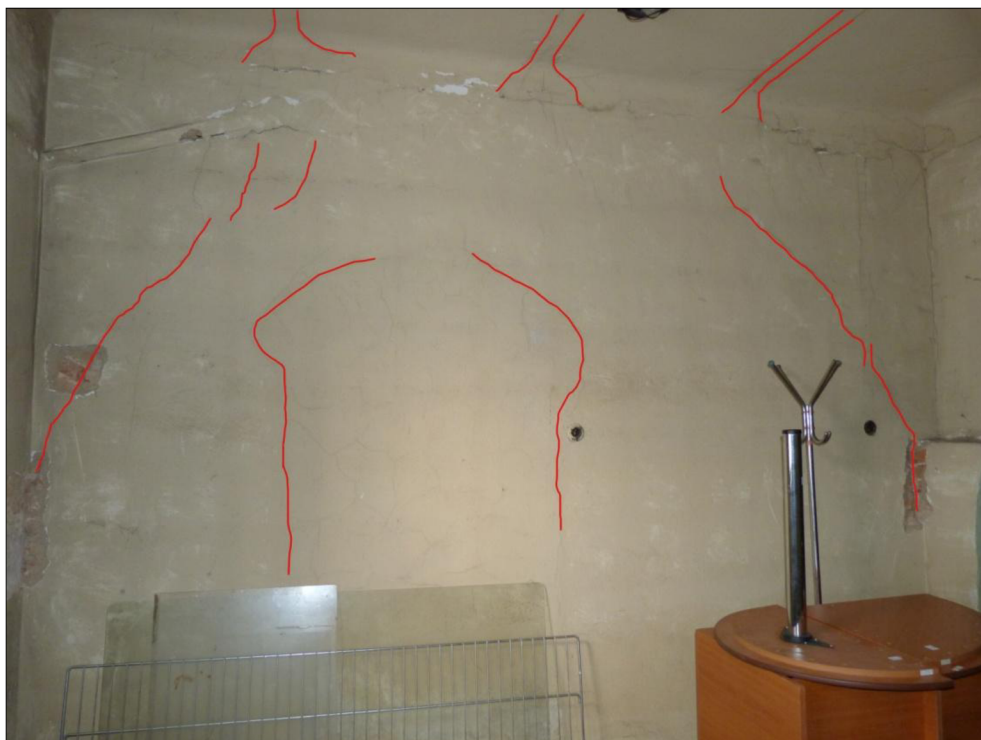
Častými poruchami nejen v nejstarší přízemní části objektu, ale i v dalších podlažích jsou trhliny. V klenbách se vyskytují drobné trhliny v omítce ve vrcholu a v dalších místech. Protože jsou tyto trhliny vizuálně stabilizované (evidentně se nejedná o trhliny ze současné doby, jsou zaprášené atd.), lze jejich vznik připisat jednak velkému stáří kleneb, ale především změně statického působení, zvýšenému zatížení vlivem rozsáhlé přestavby pivovaru na soud a také následným provozem. Drobné trhliny se v nosných zdech vyskytují minimálně, spíše jen v místech zazděných otvorů, které prokreslují. U železobetonových stropů v části budovy trhliny prokreslují ocelové I nosníky, také vznikly trhliny od jejich uložení.

*Obrázek 4.3-2 Prokopírované drobné trhliny ukazují, že původní otevřený klenbový prostor byl dodatečně zazděn a byl v něm zanechán pouze otvor pro dveře, který byl opět v další stavební fázi zazděn. Na novějším železobetonovém stropě lze vidět prokopírované trhliny od ocelových profilů a roznosu zatížení. [41]*

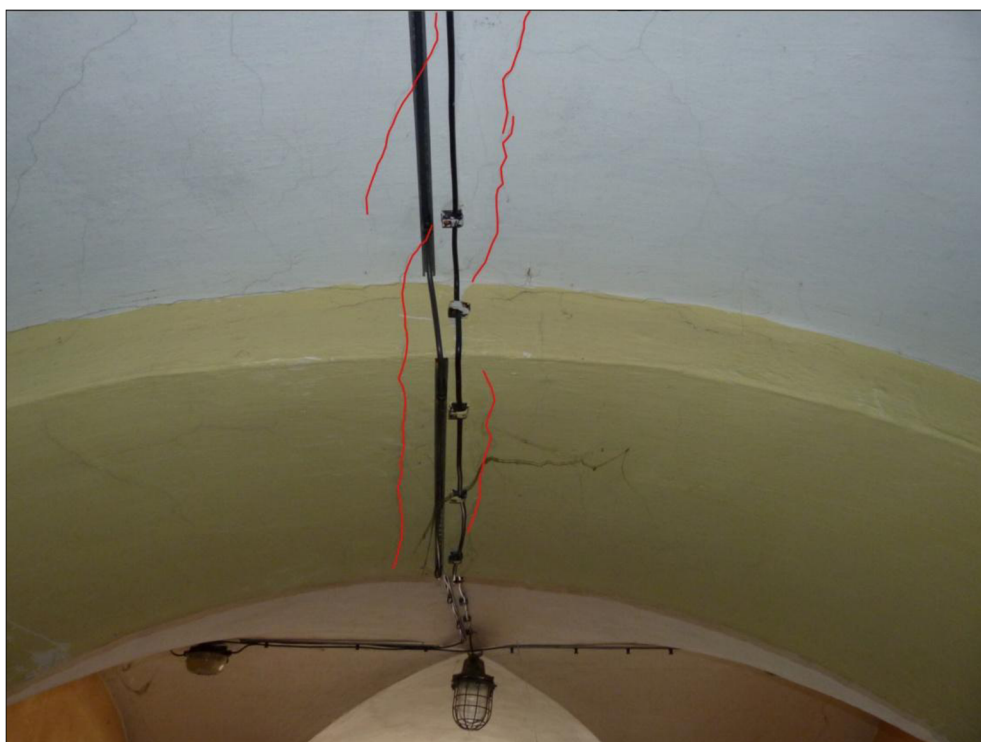
*Obrázek 4.3-3 Drobné trhliny v omítce ve vrcholu klenby 1. NP [41]*

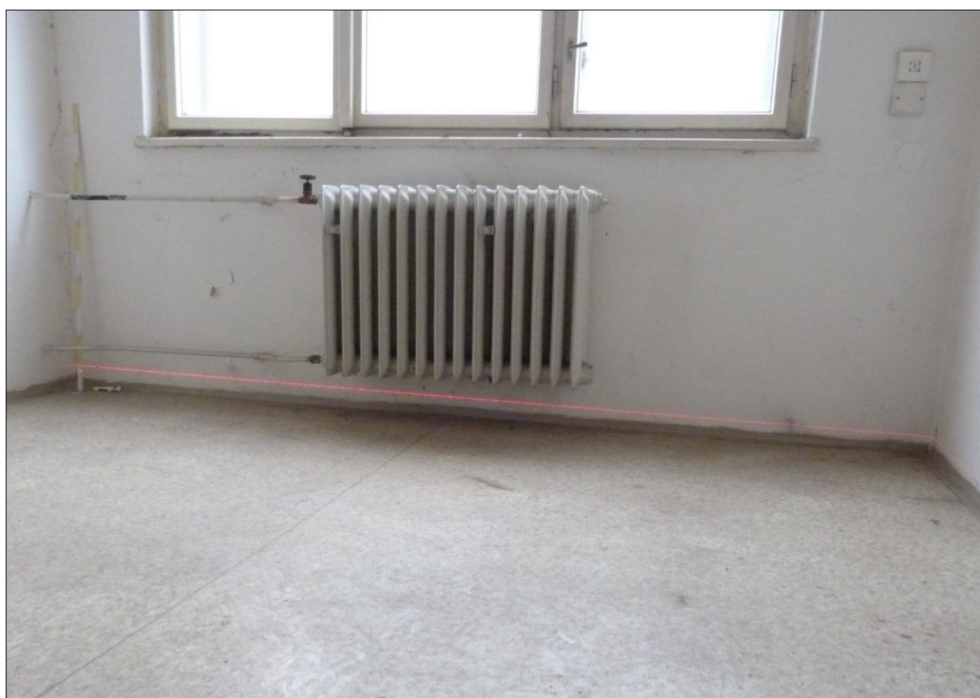
Rovněž z vnější strany nosných stěn jsou patrné trhliny, které dokazují pokles části budovy bývalého soudu ze 40. let směrem k přístavbě budovy z r. 1997.

*Obrázek 4.3-4 Naměřený výškový rozdíl podlah v 3.NP dokazující nerovnoměrné sednutí části přístavby budovy ze 40. let [41]*

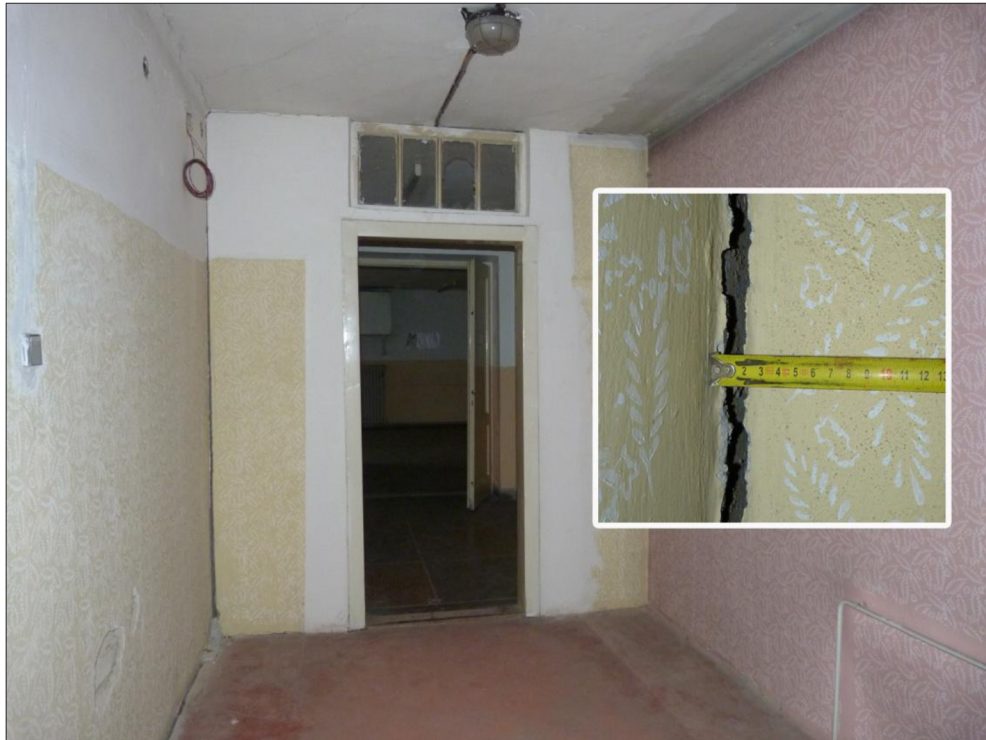
*Obrázek 4.3-5 Spára ve 4. NP v úrovni napojení konstrukce podlahy, nosné zdi (tl. 300 mm) a příčky vlivem sednutím budovy v roce 1997. Na detailu šířka trhliny 30 mm mezi zdí a příčkou. [41]*

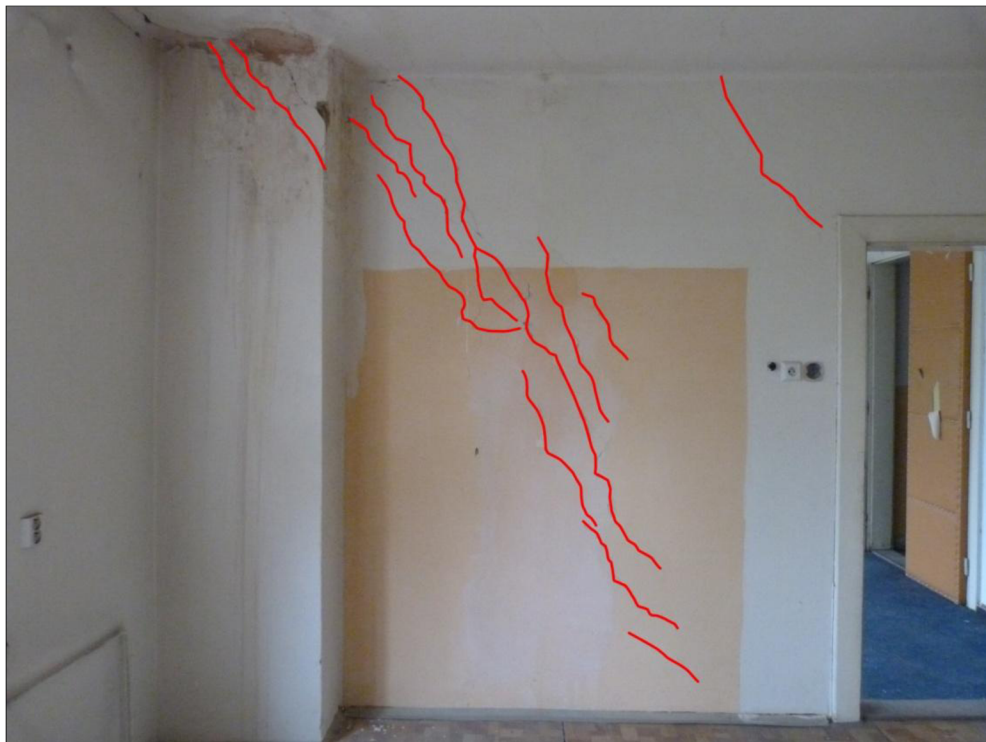
*Obrázek 4.3-6 Četné trhliny ve 4. NP směřující k vnější obvodové (severní) stěně dokazující sednutí části budovy. [41]*

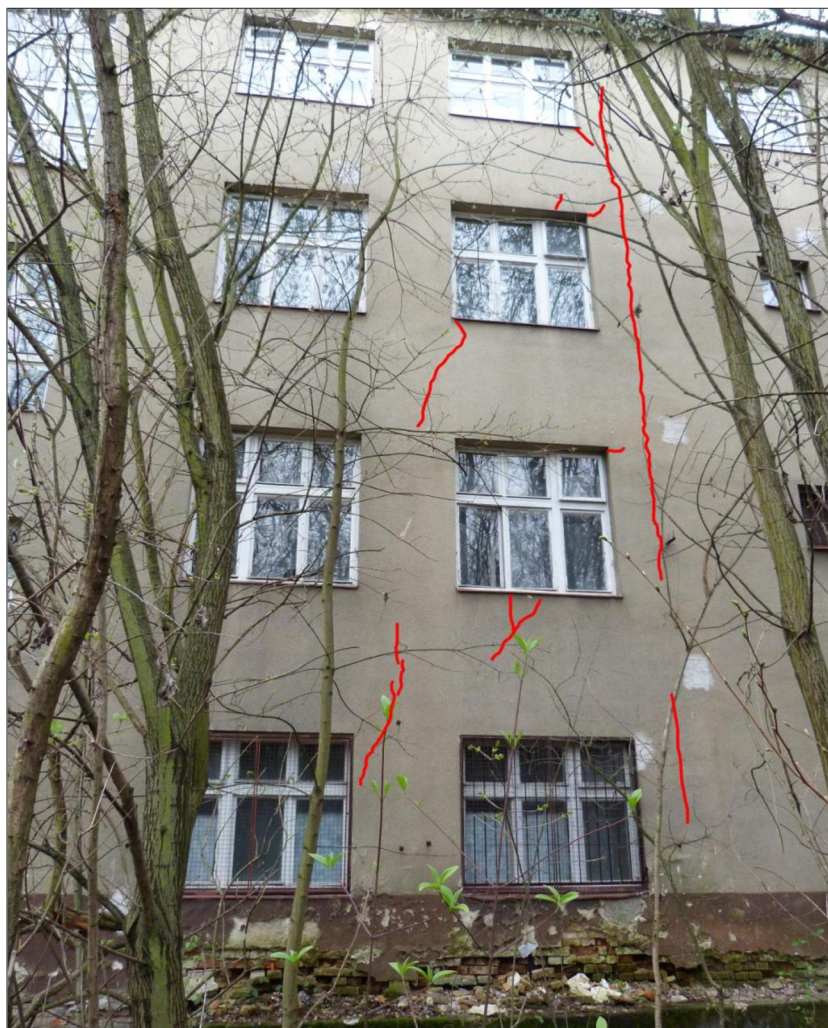
*Obrázek 4.3-7 Obvodové nosné zdivo (severní strana stavby). Trhliny dokazují sednutí budovy směrem k nedokončené přístavbě z r. 1997 (vpravo). Svislá trhlina je v místě nedokonalého napojení části stavby z r. 1921 a přístavby ze 40. let.[41]*

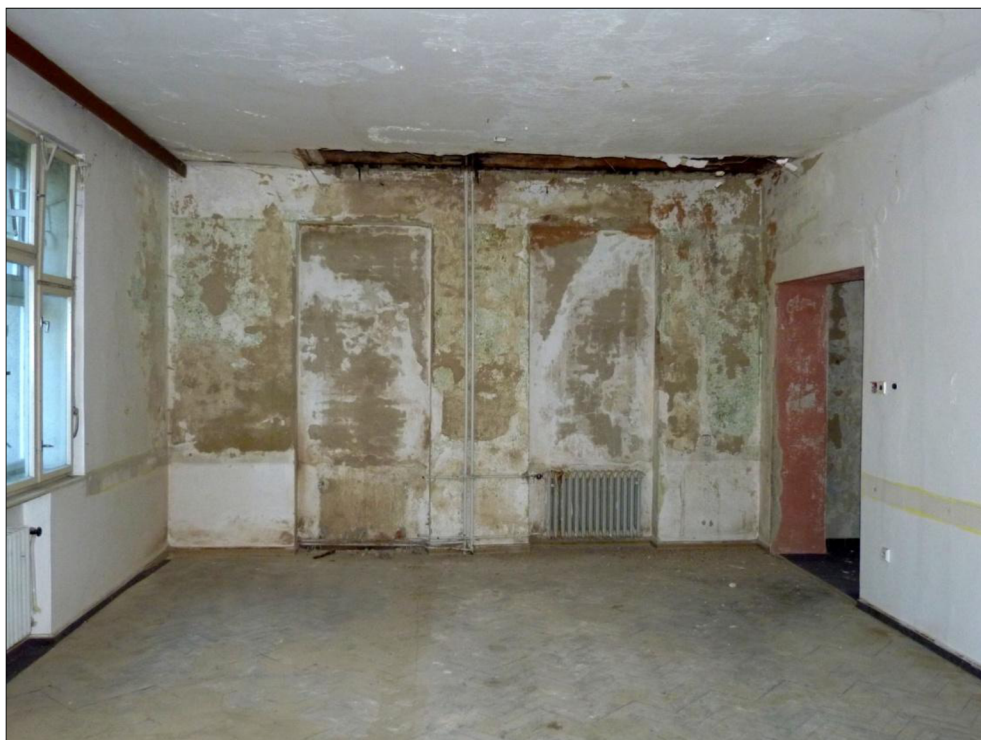
Jak již bylo několikrát naznačeno, nejzávažnější poruchy budovy zapříčinila nedokončená chátrající přístavba z roku 1997. Absence zastřešení přístavby a ledabylé napojení ke staré stavbě způsobilo velké zatékání do budovy soudu. To léty prostoupilo až na úroveň podlah 2.NP. Staticky narušeny byly stropní konstrukce několika místností, jejíž dřevěné nosné prvky ve velkém vlhku začaly hnit.

*Obrázek 4.3-8 Pohled v bývalé jednací síni soudu v 2. NP na severní zed' budovy. Zatékání v místě připojení nedokončené přístavby prostoupilo přes 3. NP a dvě stropní konstrukce až na úroveň podlahy v 2. NP. V horní části je již vidět odstraněná část shnilé stropní konstrukce. [41]*

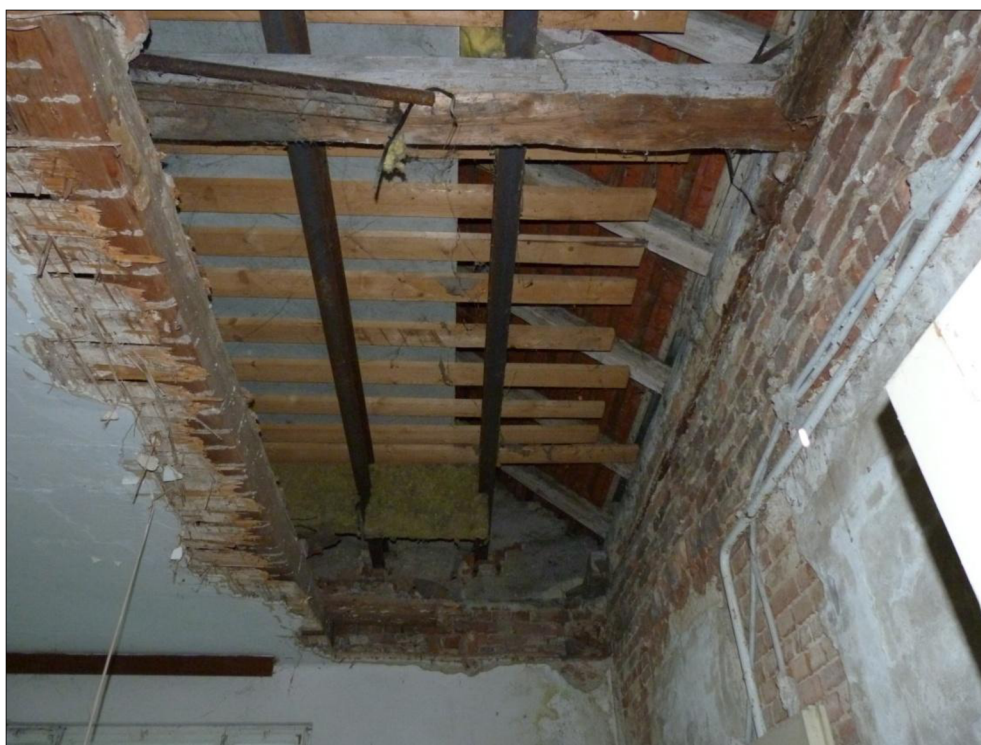
*Obrázek 4.3-9 Pohled na vyřezanou stropní konstrukci nad 3. NP [41]*

Z důvodu oprávněného nebezpečí zřízení byly nejpoškozenější dřevěné konstrukce vyřezány a část stropů byla provizorně podepřena. Zatékání vody do budovy se vyřešilo zřízením hydroizolace a řádného oplechování styku přístavby a původní budovy. Dnes je již snad stav zakonzervován.

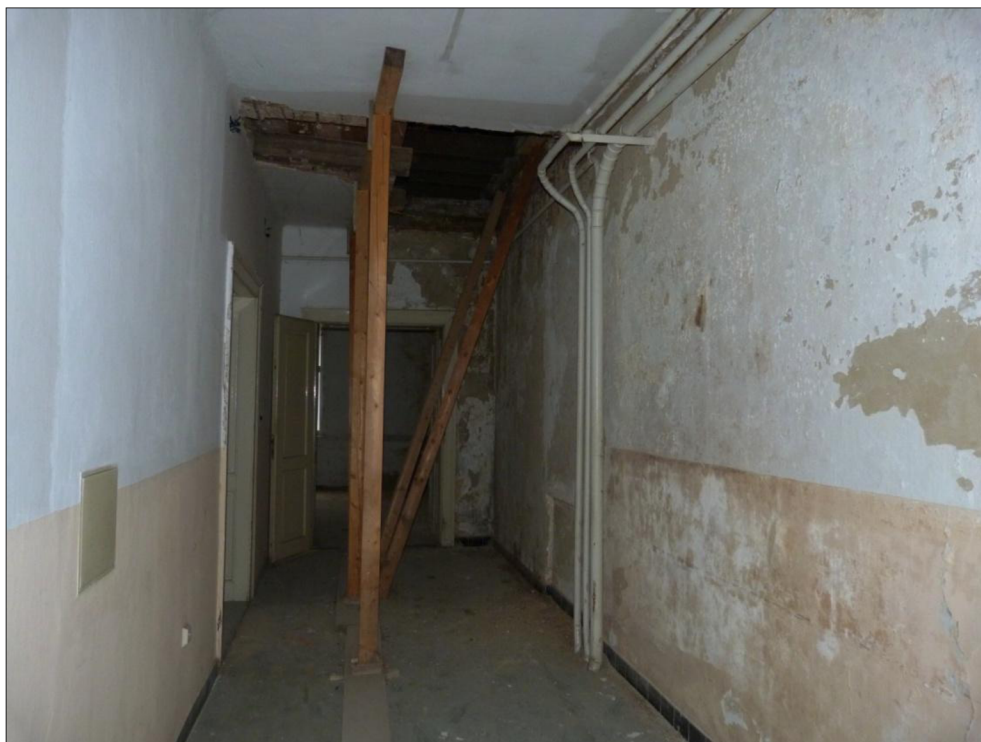
*Obrázek 4.3-10 Provizorní podepření zbylé dřevěné trémové konstrukce stropu nad 3. NP v místě vyřezání nejpoškozenějších částí této konstrukce z důvodu zatékání vody na styku původní budovy a nedokončené přístavby z roku 1997. [41]*

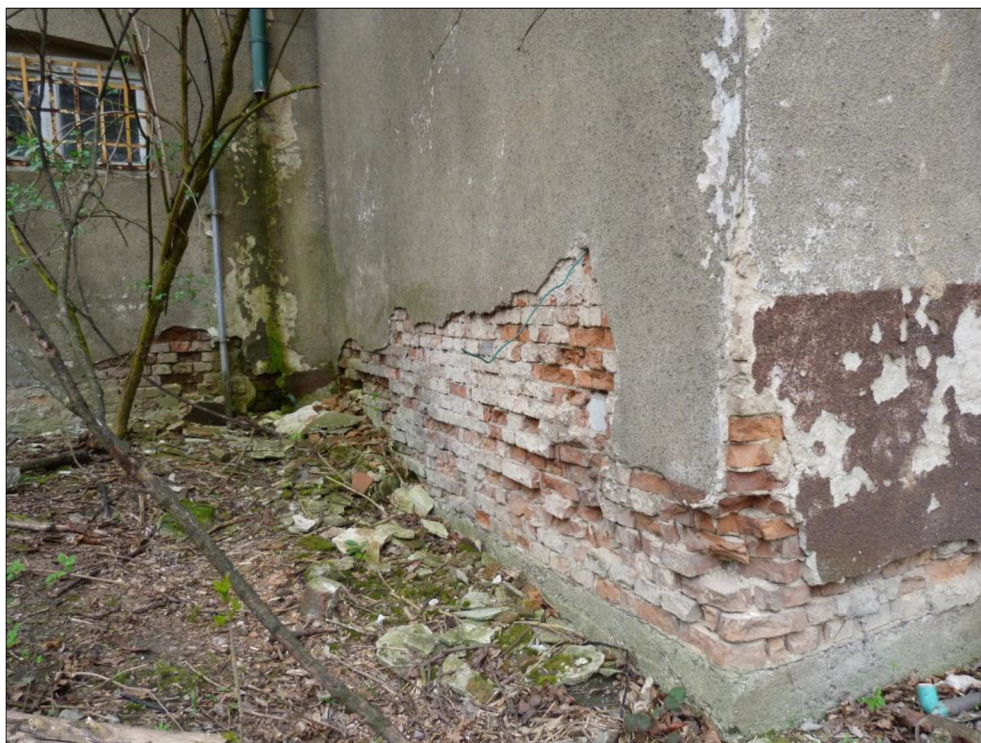
Poslední poruchou zjištěnou při prohlídce objektu je poškození obvodového zdiva na severní straně objektu na přístavbě ze 40. let. Zdivo je vlivem vlhkosti (mimo jiné z důvodu chybějícího okapního svodu) a mrazu značně porušeno. Velkým problémem je také hustý porost náletových dřevin v blízkosti budovy ve dvorní části. Kořeny těchto dřevin prorůstají až do podzákladí.

*Obrázek 4.3-11 Obnažené zdivo na severovýchodní části stavby ze 40. let porušené vlhkostí a mrazem [41]*

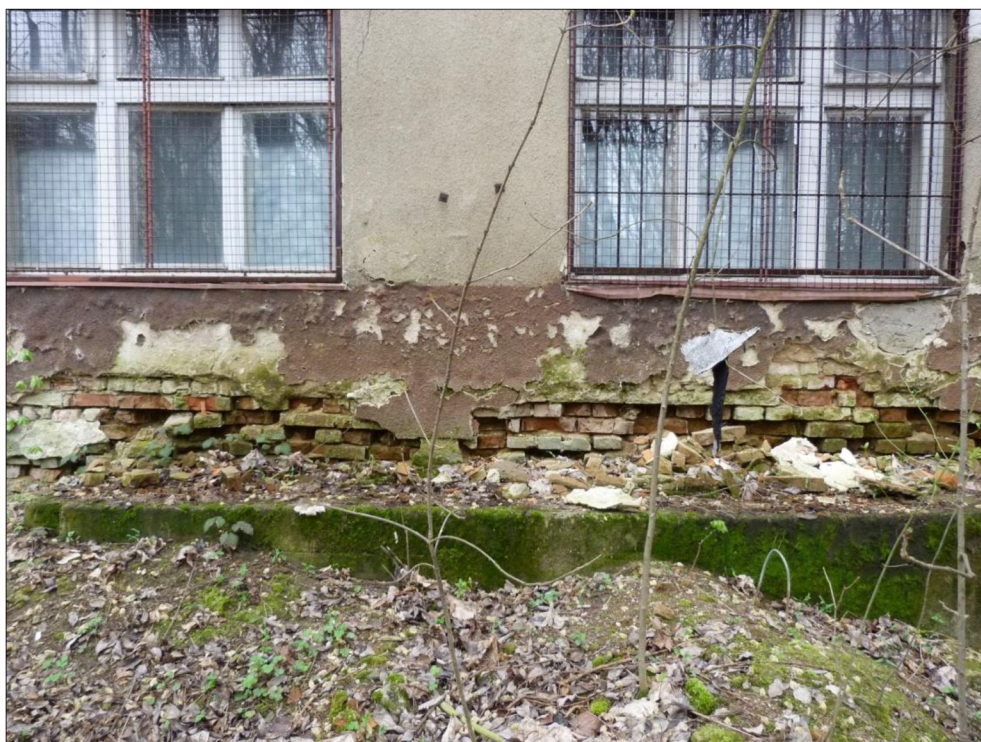
*Obrázek 4.3-12 Obnažené zdivo na severní část stavby ze 40. let porušené vlhkostí a mrazem [41]*

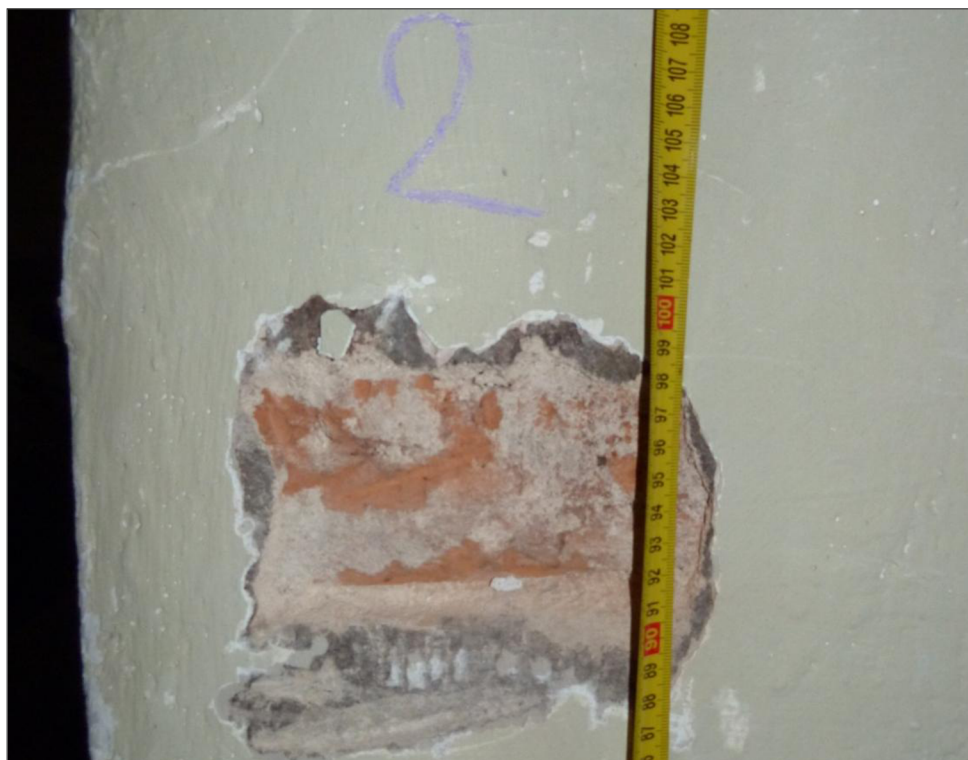
Nejzajímavější bylo zjištění materiálu použitého na pilíře, ve kterých se sbíhají jednotlivé křížové klenby. Při odstranění tenkých zvětralých omítek vystoupily spáry precizně otesaných pískovcových kvádrů. Jedná se bezesporu o nejstarší část budovy pocházející buď z období kolem roku 1622, nebo ještě dřívějšího. Pro zjištění výšky, kam až pískovcové kvádry dosahují, byly vytvořeny dvě sekané sondy (S2, S4). V obou sondách byla zjištěna spára mezi kamenným zdivem a cihelným ve výšce přibližně 900 mm od úrovně podlahy, což odpovídalo výšce tří stop, tedy jednotek používaných v době výstavby objektu.

*Obrázek 4.4.1-1 Sonda S2 v 1. NP v místě klenebního pilíře na rozhraní dvou materiálů – pískovcových kvádrů a pálených cihel. Svinovací metr ukazuje rozhraní těchto materiálů ve výšce od úrovně podlahy. [41]*

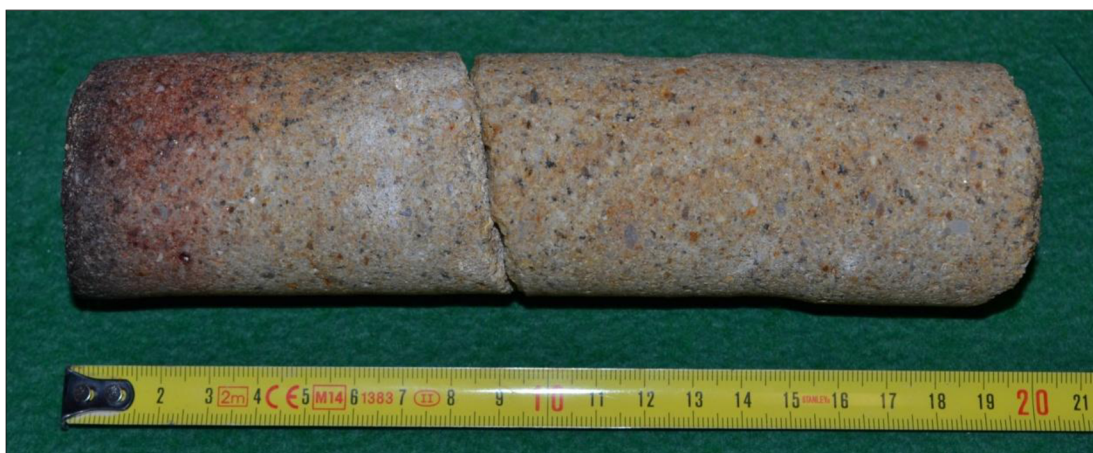
*Obrázek 4.4.2-3 Pohled na jádrový vývrt V1 o průměru 50 mm před vytvořením zkušebních těles. Tmavě červené až černé zbarvení vnějšího povrchu kamene může být způsobeno buď požárem (vypálení pivovaru v roce 1622), nátěry, nebo jen provozem a technologií vaření piva v minulosti objektu [42]*

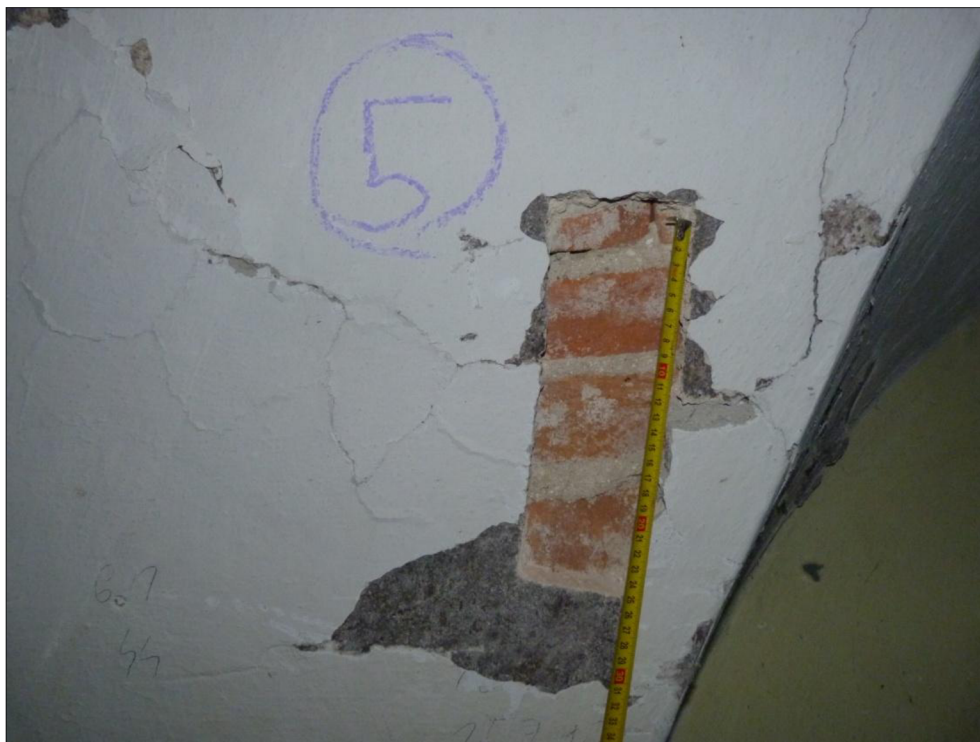
*Obrázek 4.4.3-1 Sekaná sonda S5 na křížové klenbě nad 1. NP. Zdivo je z plných pálených cihel zděných na vápennou maltu [41]*

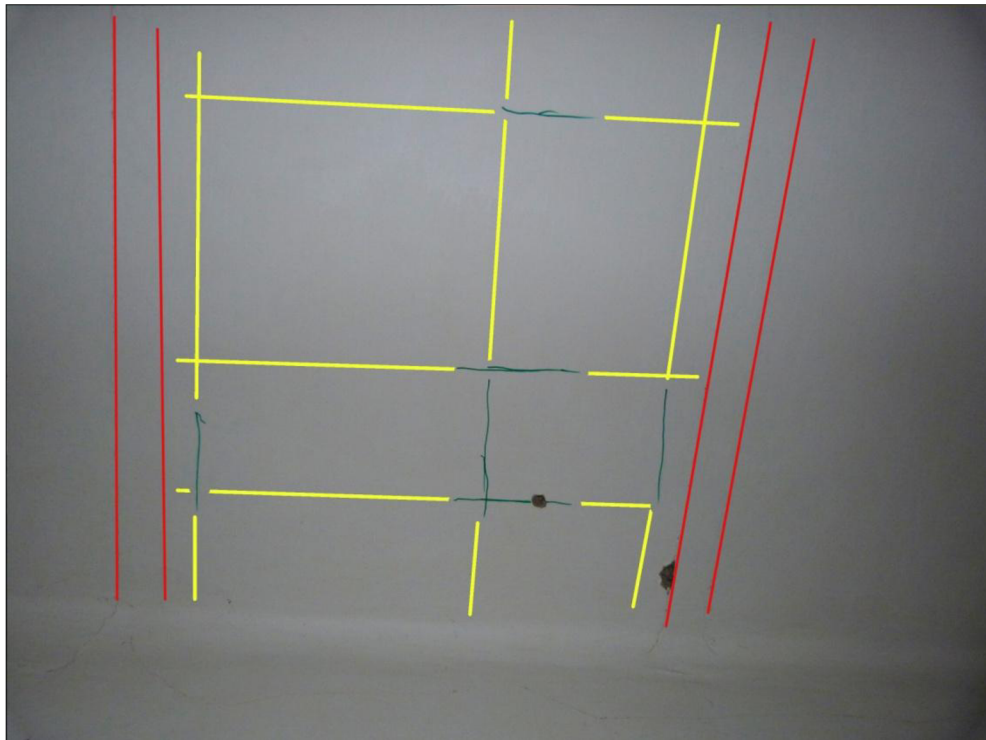
Druhá sonda vodorovných konstrukcí byla uskutečněna na stropní konstrukci nad 2. NP v jižní místnosti vedle vyvýšené části budovy (vedle původní věže). Prokopírované trhliny v místech ocelových profilů a roznášecí trhliny v uložení naznačovaly betonovou stropní desku. Neznámou však bylo, jak moc je konstrukce vyztužená a jakou technologií byla zhotovena (popř. jestli byly využity některé prvky jako ztracené bednění). Obyčejným elektromagnetickým indikátorem byla

nalezena příčná i podélná (rozdělovací) výztuž a barevně byly jejich průběhy na strop psacím prostředkem značeny. Zjištěno bylo, že je konstrukce vyztužena mezi I profily jen velmi málo a nepravidelně. Přistoupeno bylo ke dvěma sekaným sondám – v místě I profilu. Zde se čekalo uložení nějakého prvku s funkcí ztraceného bednění (hurdisek apod.), ale ten zde nebyl zjištěn. Lze tedy říci, že byla stropní konstrukce zhotovena monoliticky do bednění. Druhá sonda byla provedena v místě výztuže. Krycí vrstva betonu měla tloušťku asi 30 mm, výztuž byla hladká o průměru 10 mm. Osová vzdálenost I profilů byla 1200 mm.

*Obrázek 4.4.3-2 Průběh výztuže železobetonové stropní desky o rozpětí 4,2 m nad 2.NP. Červeně jsou vyznačeny prokopírované trhliny v místě okrajů pásnice ocelových I profilů. Zeleně byly na strop při prohlídce fixou nakresleny skutečně zjištěné průběhy ocelové výztuže (indikátorem) a žlutě jsou dokresleny průběhy výztuže. Osová vzdálenost I profilů je 1200 mm. [41]*
