**Využití odporového stromového tomografu při posuzování bezpečnosti
vybraných stromů v lokalitě Praha-Suchdol**

Diplomová práce

Autor: Bc. Zdeněk Link

2019

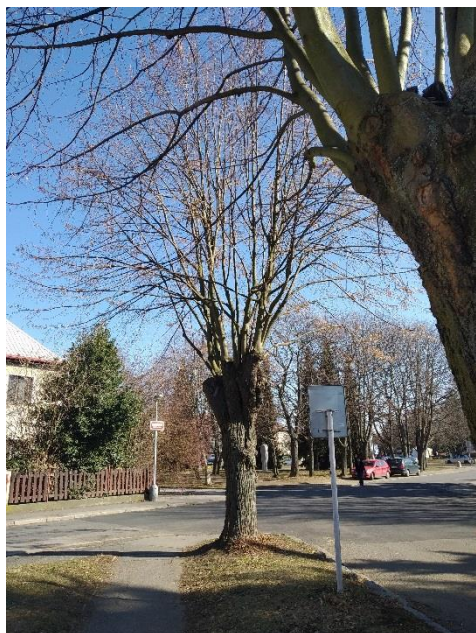
LP 1

Obr. č. 6: Lípa inv. č. 1 v ulici K Horoměřicům.

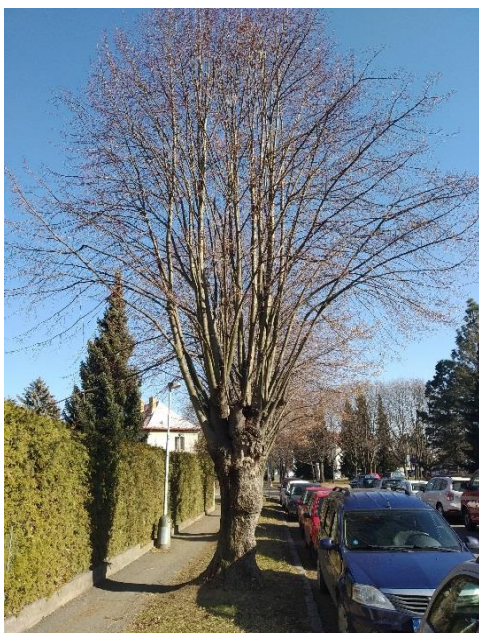
LP 5

Obr. č. 13: Lípa inv. č. 5 v ulici K Horoměřicům.

Další jedinec lípy velkolisté se nachází se v ulici K Horoměřicům. Stejně jako u lípy č.1 byl i tento exemplář udržován řezem na hlavu. Tento řez nebyl delší dobu proveden, tudíž je zde silně rozvinutá sekundární koruna. Řez byl navíc proveden dosti neodborným způsobem. Kromě těchto faktů nevykazuje tento jedinec nějaká vážná poškození.

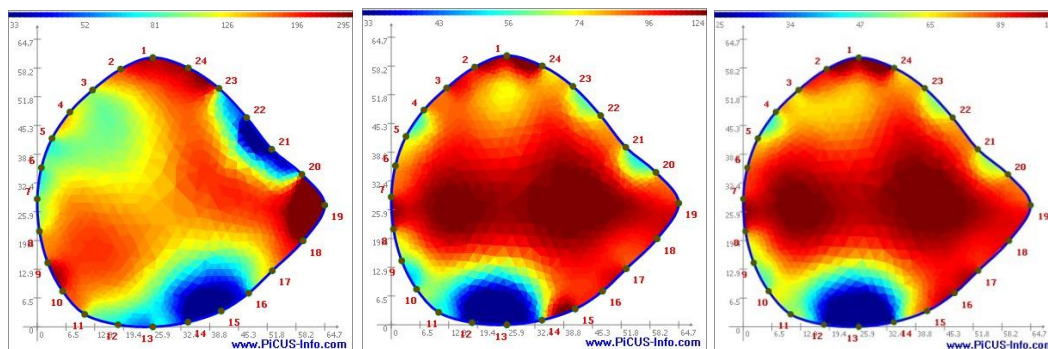
LP 5 dolní řez

Obr. č. 14: Tomogram LP5.

Dolní řez lípy inv. č. 5 vykazuje ve všech snímcích stejný charakter. V období prvního měření můžeme zaznamenat vyšší vodivost kmene. Tu způsobuje zejména vyšší obsah vody uvnitř kmene. V dalších měřeních se obsah vody v kmeni snížil. Ve všech měřeních se v dolní části řezu (mezi body 11–15, resp. 16) vyskytuje oblast s vysokou vodivostí. Tato oblast je viditelná i zvnějšku kmene a odpovídá toku mízy po kmeni. Jedná se o drobné poškození kmene, které sonický tomograf nezaznamená, neboť zde nedochází ke změně charakteru dřeva. V tomto případě se jedná o jistou výhodu oproti sonickému tomografu. V případě velmi deštivého počasí, kdy dochází ke stoku srážkové vody po kmeni, však může docházet k probíjení el. proudu po obvodu kmene a zkreslení výsledku měření (Göcke, 2010).

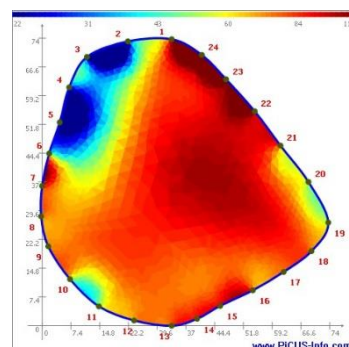
Obr. č. 19: Tomogram LP5.
Datum měření 26.11.2018

Výsledky měření horního řezu se vyznačují podobným charakterem struktury jádra kmene. Snímky z 1. a 3. měření lze označit za téměř totožné. Na těchto snímcích je jádro kmene vyznačeno rudým středem s červenými okraji. Okrajové části kmene značí "bulky na kmeni", které jsou znázorněny buď rudou barvou, jenž jsou zaschlé, či tmavě modrou, které jsou porostlé výmladky. V případě 2. měření se pravděpodobně projevil vliv koruny tvaru "U", ve kterém se zadržuje srážková voda a tím dochází ke zvýšení obsahu vody v jádru kmene, což potvrzují i data z meteorologické stanice ČZU z týdne před počátkem 2. série měření.

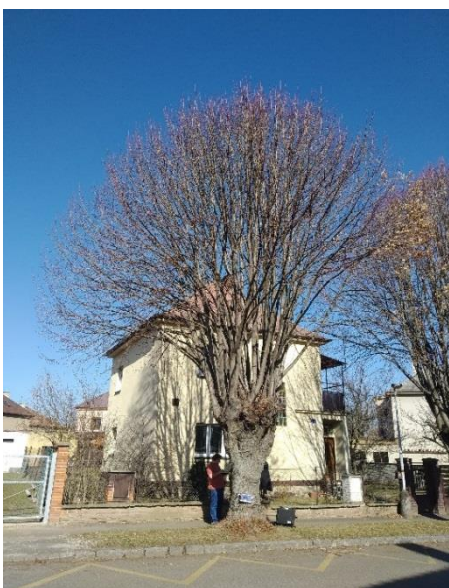
LP 7

Obr. č. 20: Lípa inv. č. 7 v ulici
K Horoměřicím. Autor: autor práce. 2019

Tento jedinec je posledním zástupcem lípy velkolisté v této práci. Nachází se také v ulici K Horoměřicím. Můžeme na něm pozorovat všechny znaky jako u lípy č. 5 (historicky řez na hlavu, rozsáhlá sekundární koruna). Tento řez nebyl proveden odborně, což dokazuje na horní části kmene vzniklé koryto ve tvaru „U“. Na vršku kmene se poté hromadí voda a různé

Z hlediska zdravotního stavu nevykazuje jedinec žádné vnější známky poškození, pouze má v horní části více zbytnělý kmen z důvodu růstu sekundární koruny.

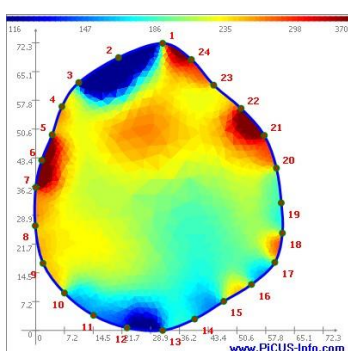
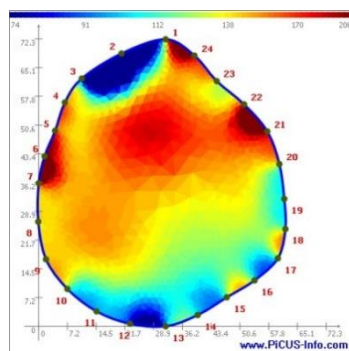
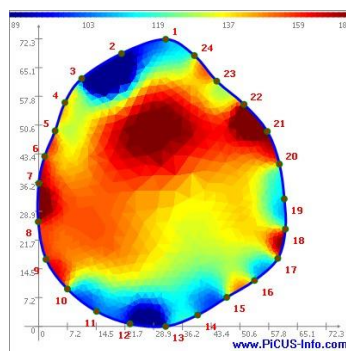
LP 7 dolní řez

Výsledky měření dolního řezu lípy inv. č. 7 vykazují opět velmi podobný charakter. Na těchto snímcích můžeme sledovat postupné vysychání jádra kmene v průběhu roku. Tmavě modré oblasti po krajích kmene značí soustředování nasycenosti vláken k místům, která jsou porostlá výmladky. Kruh nacházející se v horní části snímků, postupně se zbarvující, značí už dříve zmíněný střed jádra kmene, které během sledovaného období zřejmě postupně vysychalo. Se vší pravděpodobností v tomto řezu nevykazuje zkoumaný jedinec žádný defekt.

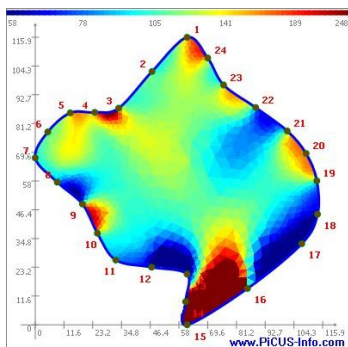
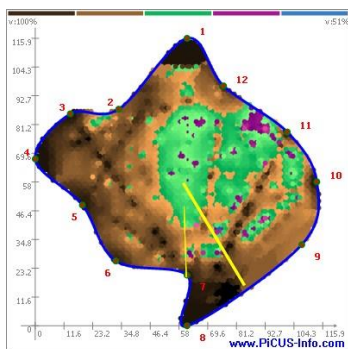
LP 7 horní řez

Výsledky měření horního řezu se vyznačují značnou nepravidelností geometrie kmene. Je zde možno spatřit velký rozdíl ve vlhkosti kmene oproti dolnímu řezu. Naopak v průběhu roku nevykazují výsledky takových rozdílů. Tento jev by mohl být způsoben výskytem měkké hniloby uvnitř kmene.

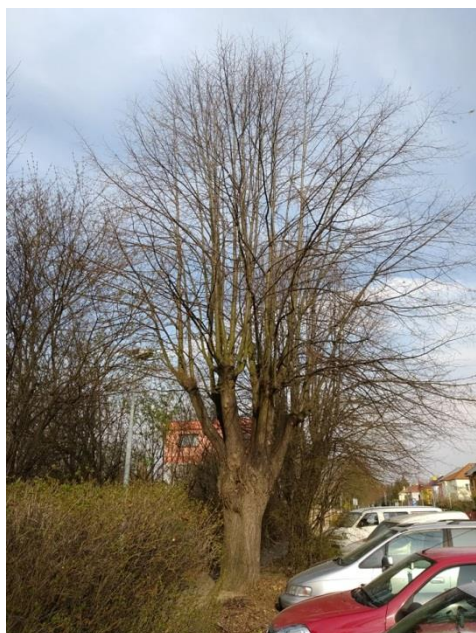
LP 31

Obr. č. 28: Lípa inv. č. 31 v ulici K Horoměřicům. Autor: autor práce,

Další jedinec z ulice K Horoměřicům. Tentokrát se jedná o lípu srdčitou, taktéž s řezem na hlavu, provedeným v minulosti. Oproti ostatním jedincům jsou však už na první pohled zřejmé menší dutiny, a také jedna trhlina na kmeni v místech horního řezu. Také při poklepu na kmen je již slyšet mírné dunění. Celkový stav je již zhoršený.

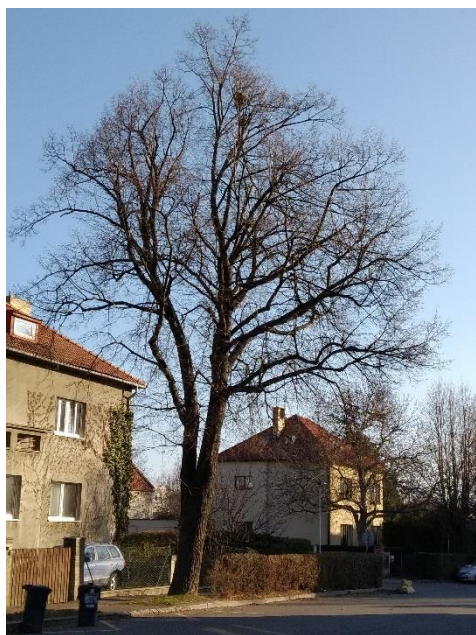
LP 39

Obr. č. 36: Lípa inv. Č. 39 v ulici K Horoměřicům.

Jedná se o dalšího jedince lípy srdčité. Zároveň se jedná o jediného jedince lípy, který neprodělal žádné zásadní řezy deformující jeho primární korunu. Na stromu jsou pouze známky zdravotního řezu v minulosti. Z hlediska zdravotního stavu vypadá bez poškození, pouze má 1 velké tlakové větvení rostoucí už z výšky cca 3 metrů nad zemí.

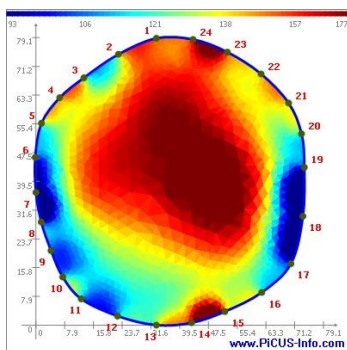
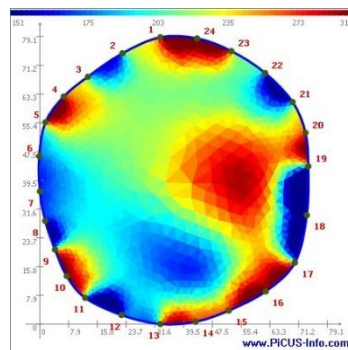
LP 39 horní řez

Výstupy horního řezu značí podobné výsledky jako u dolního řezu. Je zde patrné suché jádro a vlhčí běl. Ve 3. měření jde pravděpodobně o vyšší obsah vody ve kmeni či o jeho zmrznutí. Náznaky protáhlého tvaru jádra mezi body 4–5 a body 16–17 by mohly naznačovat postupné odumírání dřeva v rovině pod trhlinou tlakového větvení.

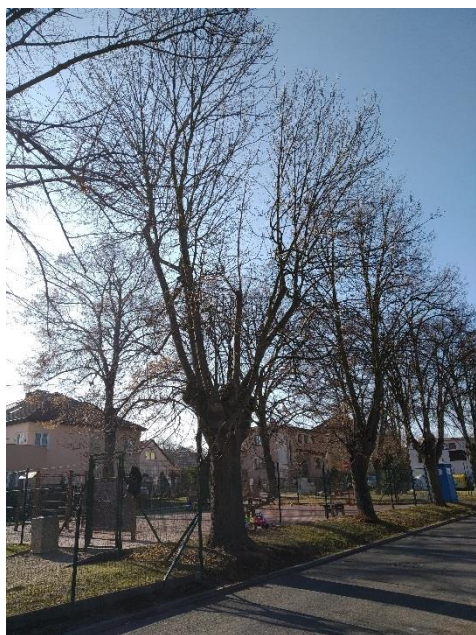
JS 252

Obr. č. 50: Jasan Inv.č. 252 na Výhledském náměstí. Autor: autor práce, 2019.

Jedinec jasanu ztepilého nacházející se na Výhledském náměstí u okraje dětského hřiště. Byl v minulosti pěstován řezem na hlavu, který nebyl proveden odborně a šetrně. V současné době jeví známky prosychání vnitřních větví. Jedna z příčin tohoto stavu by mohla být voda zdržující se ve středu kmene, a tím možný vznik hniloby.

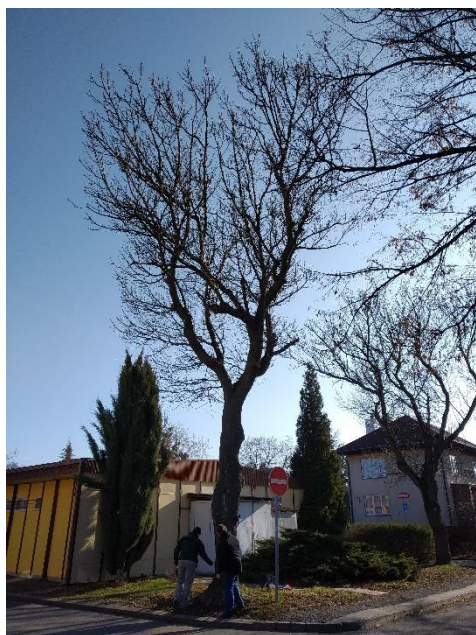
JS 256

Obr. č. 57: Jasan inv. Č. 256 na Výhledském náměstí. Autor: autor práce, 2019.

Tento jasan ztepilý se nachází na Výhledském náměstí, konkrétně za prodejnou potravin. V minulosti na něm nebyly prováděny žádné zásadní řezy či jiné zásahy. V oblasti horního řezu je vidět plocha mrtvého dřeva oválného tvaru, která pravděpodobně vznikla odstraněním větve. Tato větev vzhledem k výšce nasazení na kmeni mohla vadit okolní dopravě apod. Mrtvé dřevo při poklepu vykazuje známky výskytu drobné dutiny za ním.

Kromě tohoto drobného defektu nevykazuje jedinec žádné známky poškození či zhoršený zdravotní stav.

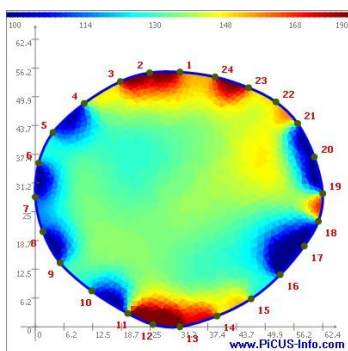
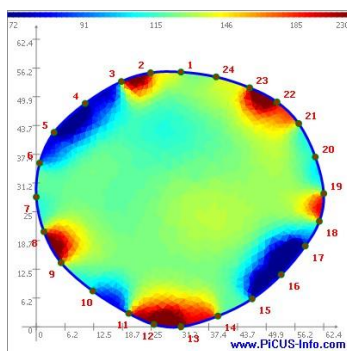
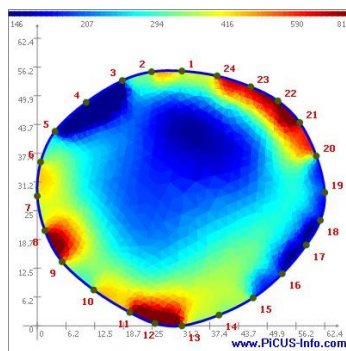
JS 256 dolní řez

Výsledky měření dolního řezu jasanu inv. č. 256 nevykazují žádné zásadní defekty či odlišnosti. Snímky z prvního a druhého termínu měření spolu značně korelují a jsou takřka homogenní. U 3. měření se

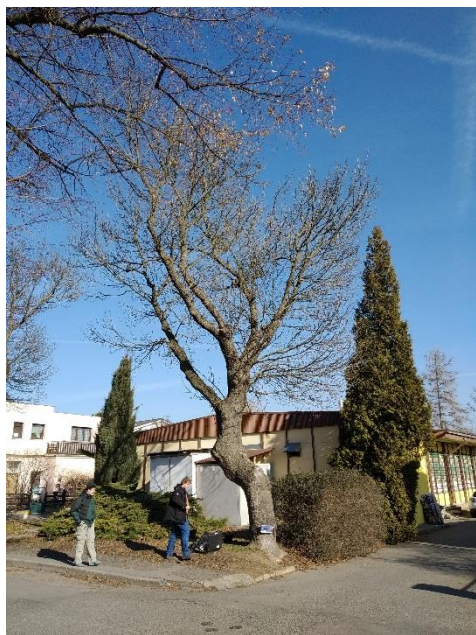
JS 260

Obr. č. 65: Jasan inv. Č. 260 na Výhledském náměstí. Autor: autor práce, 2019.

Tento jasan ztepilý se taktéž nachází na Výhledském náměstí za prodejnou potravin. Z hlediska rozměrů nebylo do jeho vzrůstu nijak zasahováno. Jeho kmen je však nezvykle zkroucený zhruba metr do strany, a pak roste zase rovně vzhůru. Zřejmě strom v minulosti přišel o vrchol, jehož funkci posléze převzala boční větev. Výsledkem je bajonetovitý tvar kmene. V místě vyklonění je

možno spatřit náznaky možného zásahu. Pokud zde byla nějaká rána, je zarostlá až na drobný otvor velikosti propisovací tužky. Nicméně z tohoto otvoru vylézají mravenci, což by mohlo značit výskyt mrtvého či napadeného dřeva, a tím pádem budoucí možný vznik rozsáhlejší dutiny uvnitř kmene. Kromě tohoto poznatku nevykazuje jedinec znaky poškození.

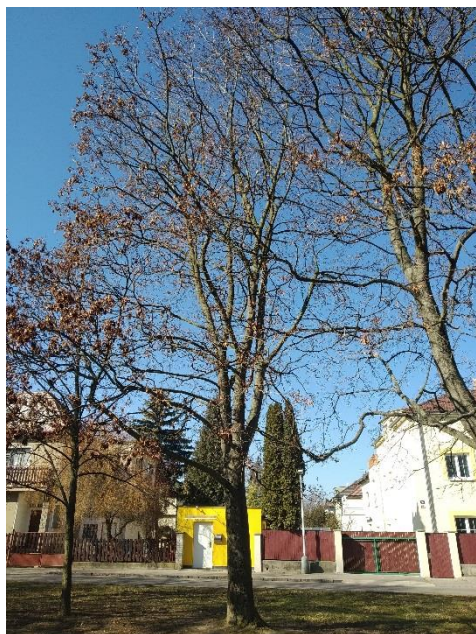
JV 129

Jedná se o javor mléč nacházející se v malém parčíku mezi ulicí Olšová a hlavní příjezdovou cestou do ČZU v Praze. Tento jedinec má vykloněnou korunu a nesouměrný excentrický kmen. Kromě těchto defektů však vykazuje velmi dobrý stav.

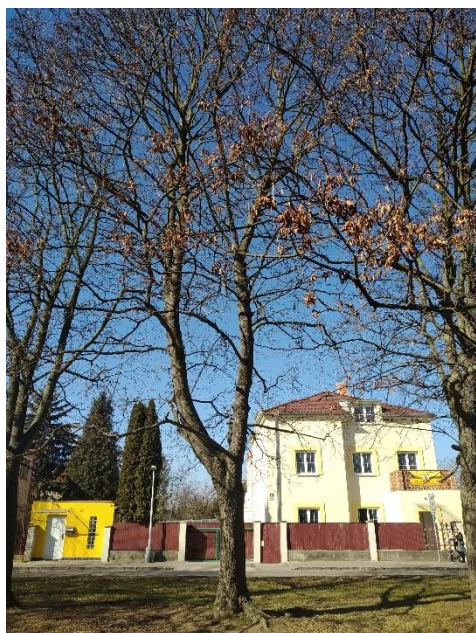
JV 130

Tento jedinec se nachází vedle javoru 129. Také se jedná o javor mláč. Má rozsáhlé tlakové větvení, které však nevykazuje známky poškození.

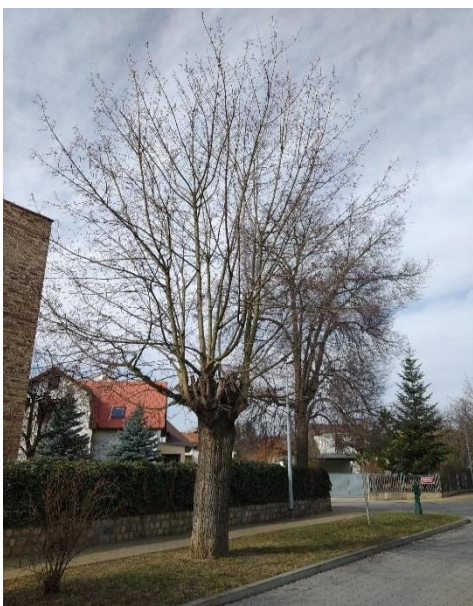
JV 1494

Tento javor mlč se nachází v ulici K Drsnici. Jedná se o seřezávaného jedince ve velmi špatném zdravotním stavu. Na západní straně směrem k chodníku je vidět mrtvé dřevo bez borky a na severní straně několik plodnic hub. Pravděpodobně se jedná o plodnice troudnatce kopytovitého (*Fomes fomentarius*)

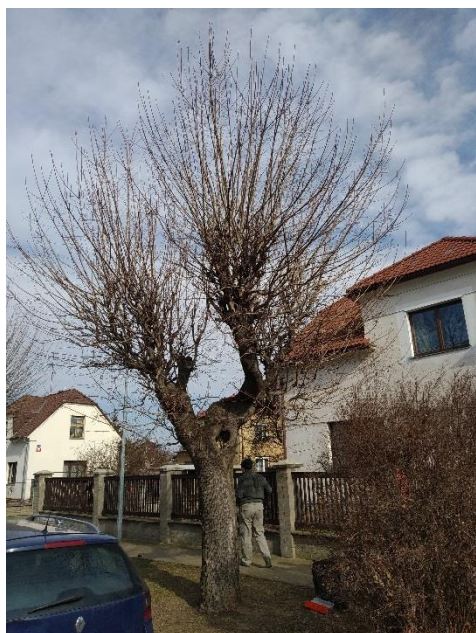
JV 1541

Jedná se o jedince patřícího do taxonu javor mléč. Nachází se v ulici K Drsnici. Strom se z hlediska zdravotního stavu jeví jako jedinec v dobrém stavu, ačkoliv byl v minulosti obhospodařován řezem na hlavu. V oblasti horního řezu má menší dutinu, viz obr. č. 108.

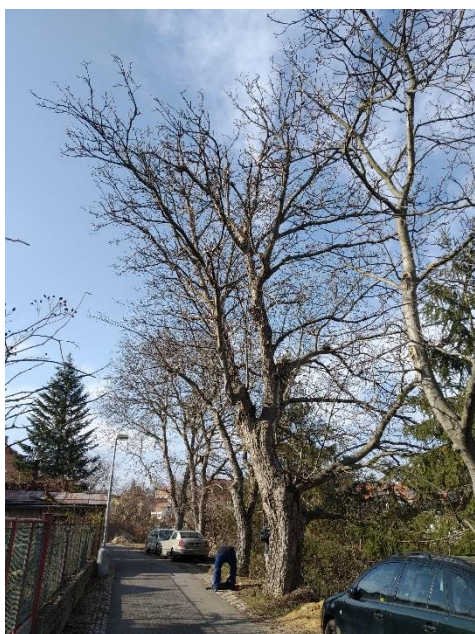
OR 1191

Další jedinec z ulice V Ořeší. Má plnou primární korunu s patrnými známkami prosychání. Na kmeni je možné spatřit plodnice hub a ze severní strany ronící trhlinu.
