Příloha 1: Souhrnná fotodokumentace s popisem všech prozkoumaných odlehčovacích komor a výustí (*Zdroj: vlastní, 2022, 2023; ČEVAK a.s., 2021*)

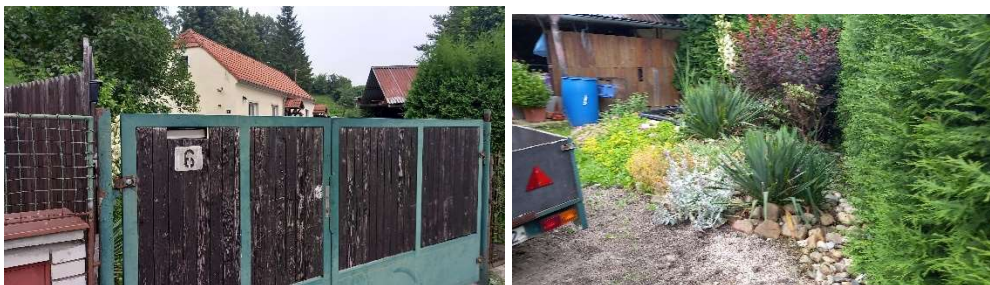
Odlehčovací komora OK 6 „Třída Míru, U Sváčka“

Pozn.: Znemožněná kontrola z důvodu umístění v zahradě a zasypání průřezů.

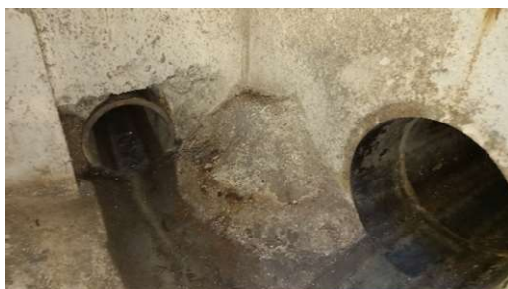
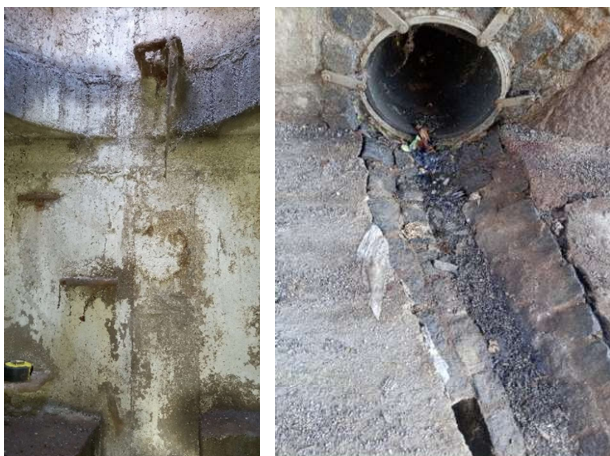
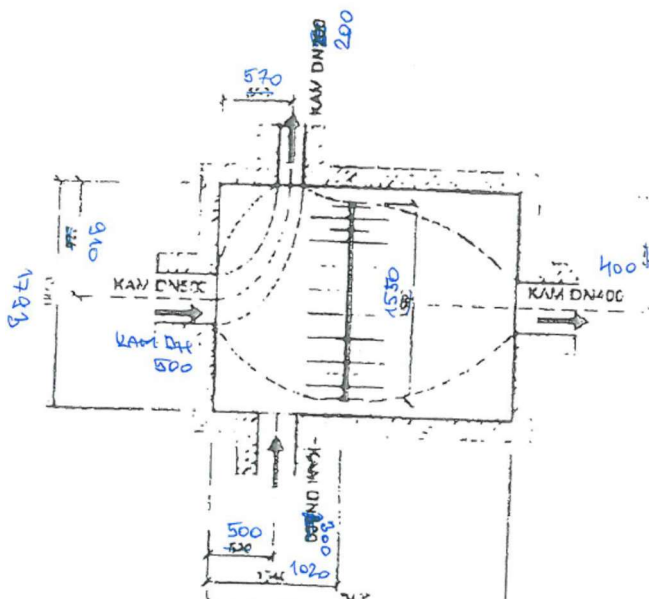
Odlehčovací komora OK 12 „Radniční, Hotel Dvořák“

Poz.: Ústí přepadové kanalizace opatřeno zpětnou klapkou. Zachyceny nečistoty u vstupu do OK značí občasné zatopení celé komory.

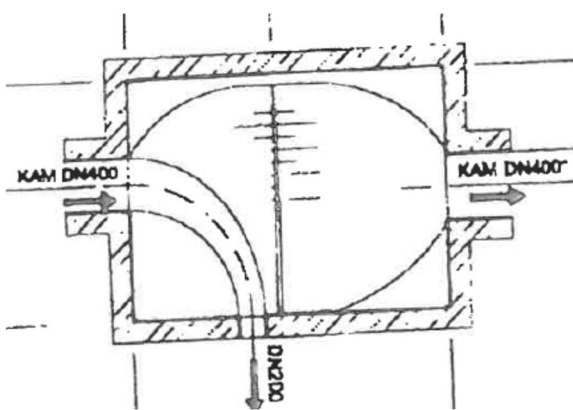
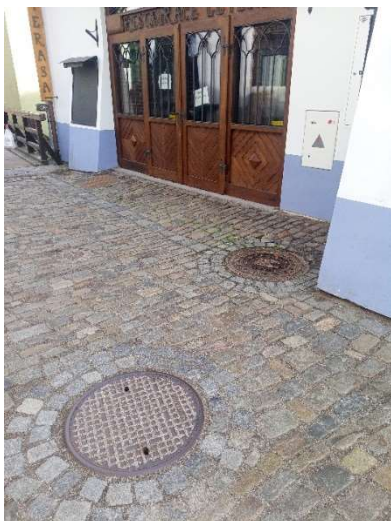
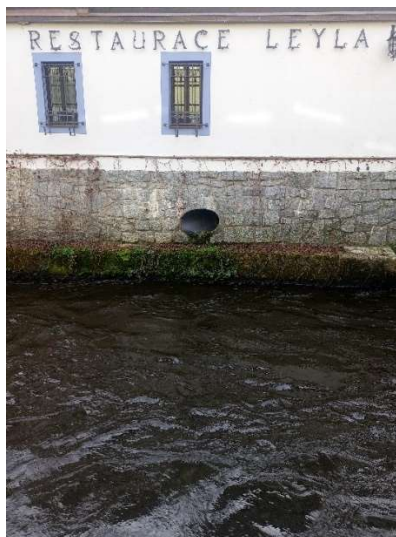
Odlehčovací komora OK 13 „Široká, pod restaurací Barbora“

Pozn.: Znemožněná kontrola více jak deset let z důvodu postavené restaurace bez povolení. Podle dochované dokumentace se jedná o typ odlehčovací komory s přepadem přímým s kolmou hranou.

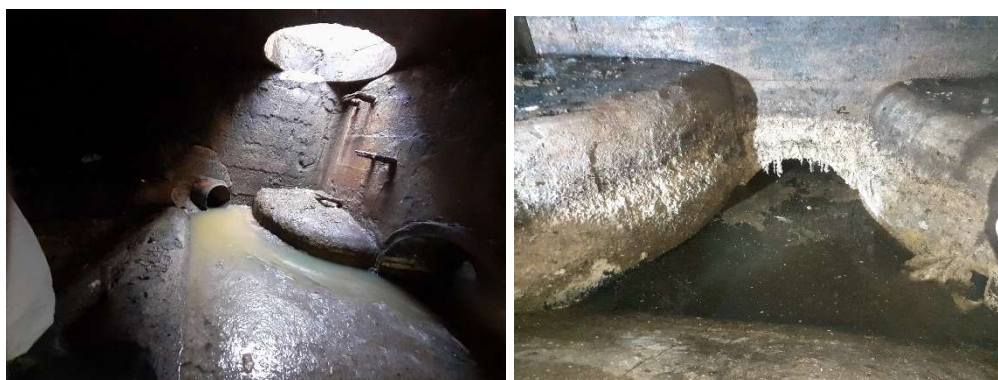
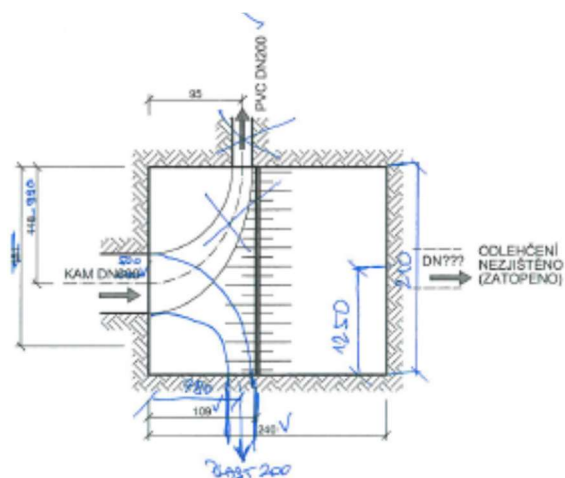
Odlehčovací komora OK 15 „Rybářská“

Ústí pod hladinou řeky. Podle místního obyvatele se při každém větším dešti vyplaví z potrubí od odlehčovací komory nečistoty (ubrousky, toaletní papír, atd.). Velmi nízká přepadová hrana.

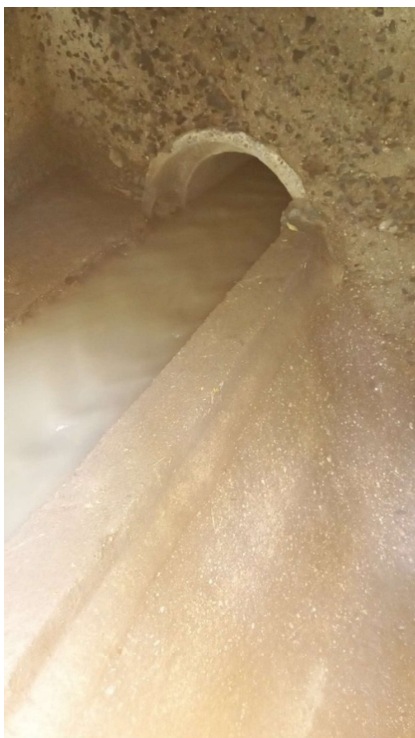
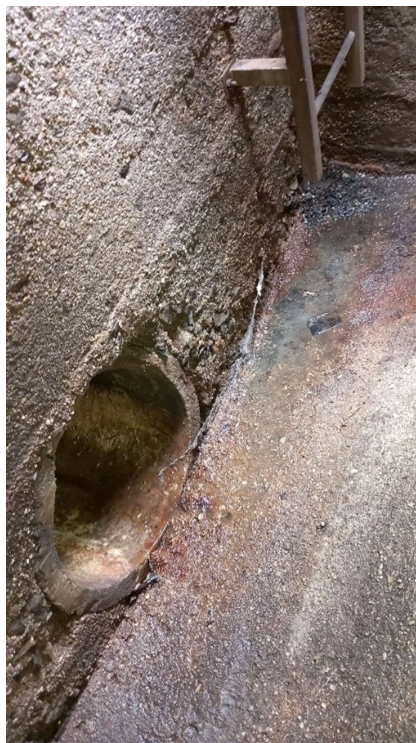
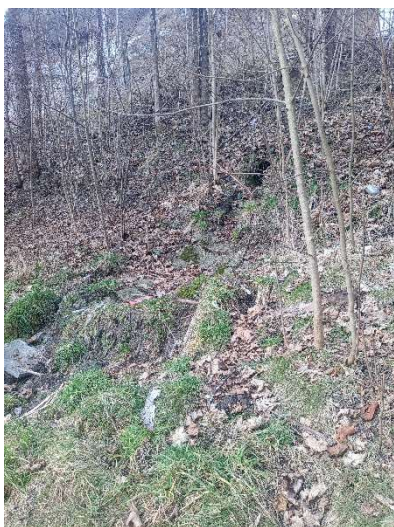
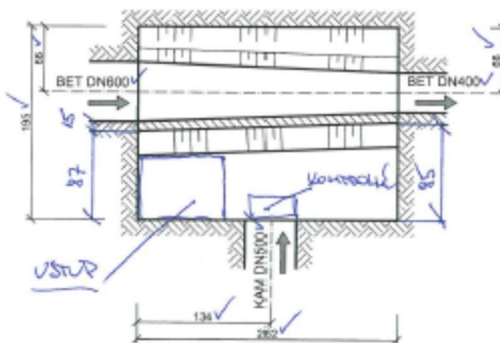
Odlehčovací komora OK 16 „Pod Kamenem“

Poz.: Na svahu pod vyústěním nalezeno větší znečištění v podobě ubrousku, papíru, atd.

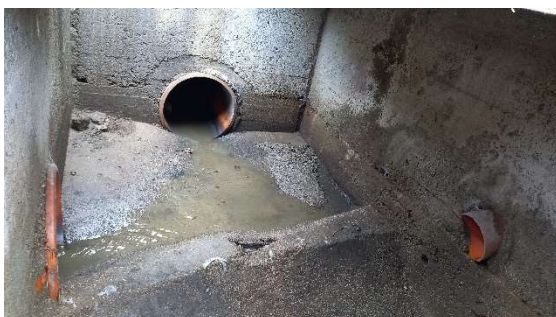
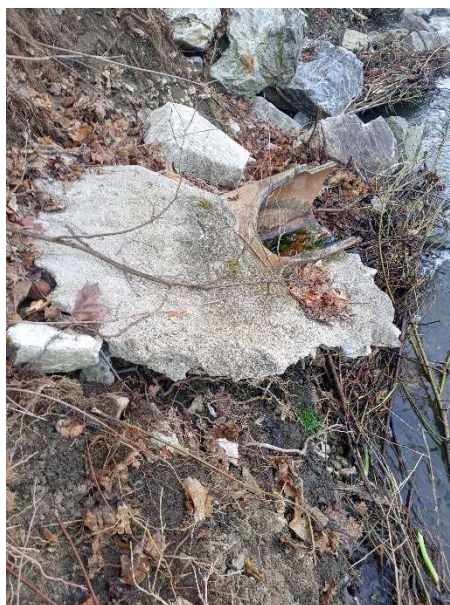
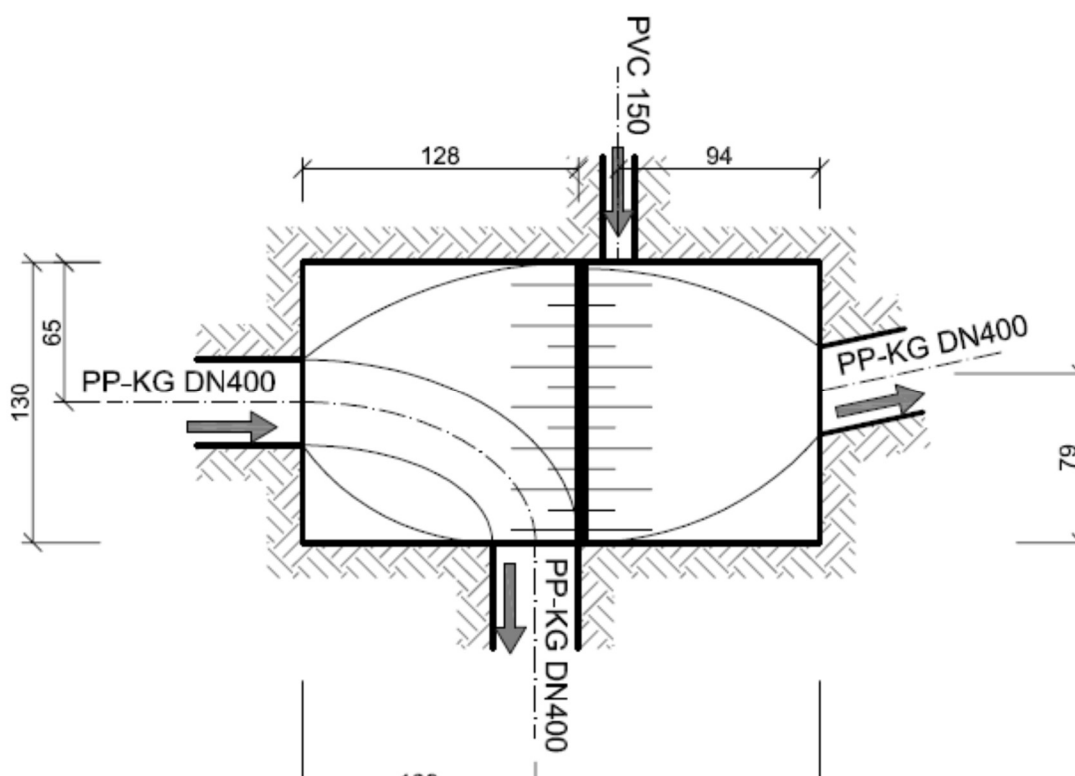
Odlehčovací komora OK 18 „Fialková“

Poz.: Ústí přepadové kanalizace je v havarijním stavu (břehová destrukce).

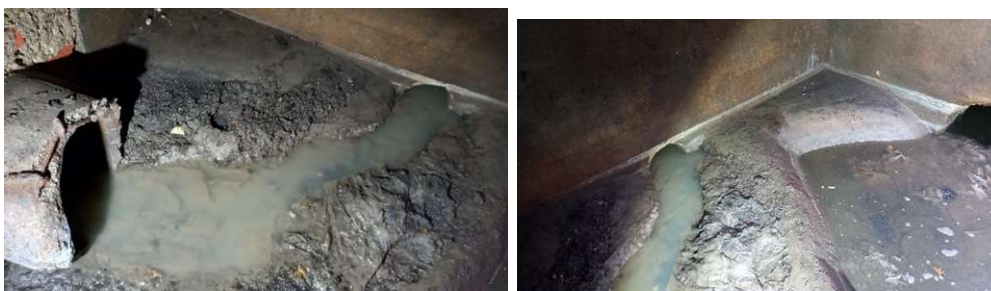
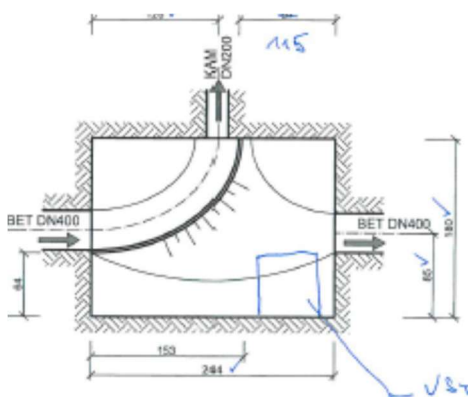
Odlehčovací komora OK 21 „U Vltavy, Příbaň“

Pozn.: Zachyceny nečistoty u vstupu do OK značí občasné zatopení celé komory. Usazeniny v odtokové části do recipientu, pravděpodobně špatný odtok. Omezená pravidelná kontrola z důvodu umístění v zahradě.

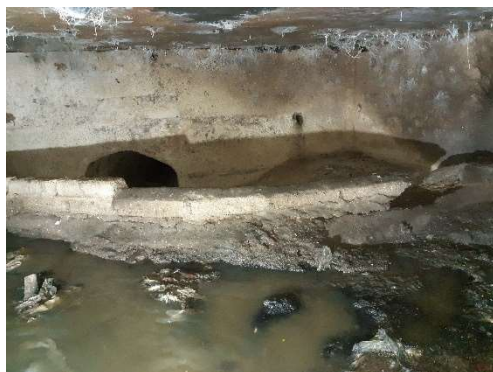
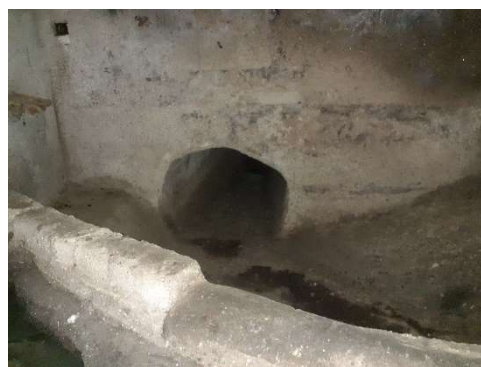
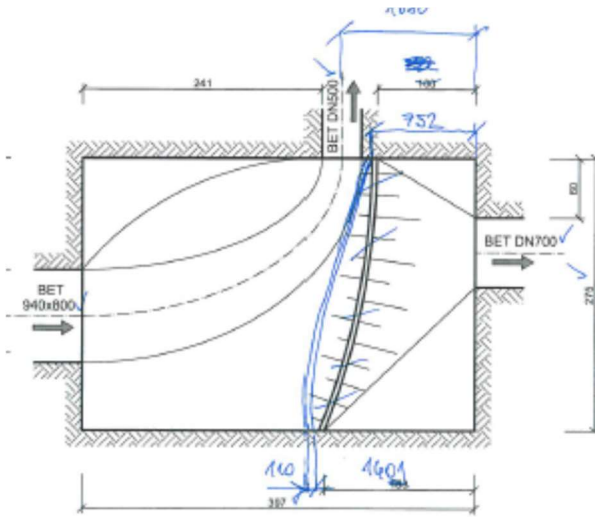
Odlehčovací komora OK 22 „Plešivec, U Zeleniny“

Pozn.: Ústí přepadové kanalizace opatřeno zpětnou klapkou. Poškozená přepadová hrana.
