**Příloha 1:** Souhrnná fotodokumentace s popisem všech prozkoumaných odlehčovacích komor a výustí (*Zdroj: vlastní, 2022, 2023; ČEVAK a.s., 2021*)

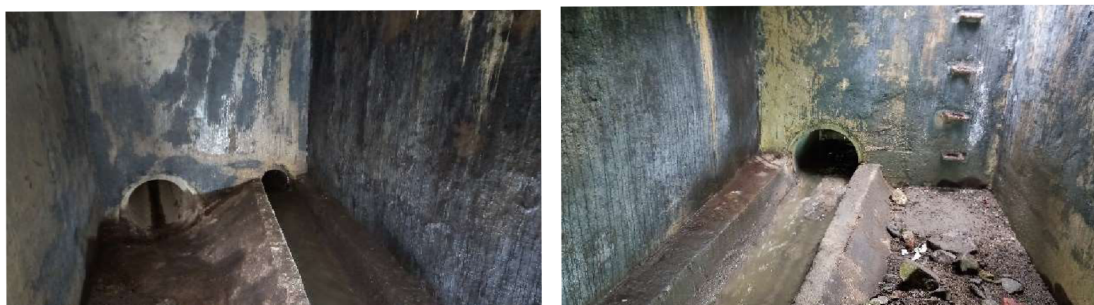
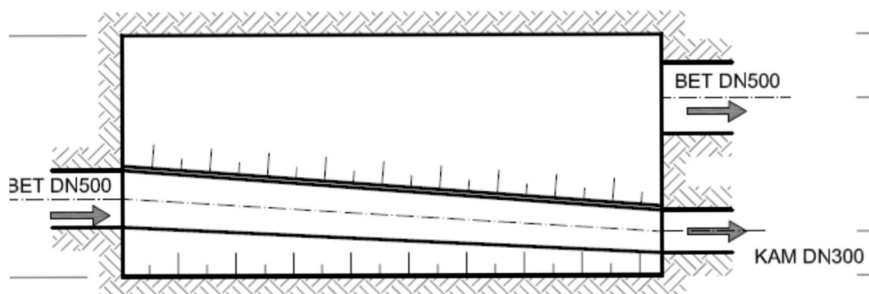
### Odlehčovací komora OK 5 „Na svahu, V zahrádkách“

Pozn.: Omezená pravidelná kontrola z důvodu umístění v zahradě a využívána k umístění zahradního nábytku.

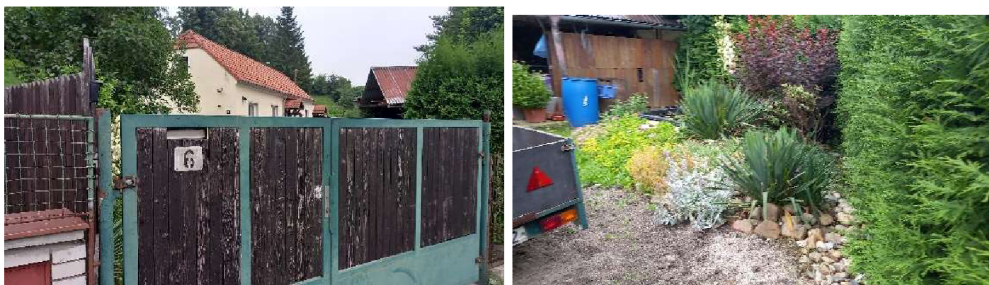
### Odlehčovací komora OK 6 „Třída Míru, U Sváčka“

Pozn.: Znemožněná kontrola z důvodu umístění v zahradě a zasypaní průřezů.

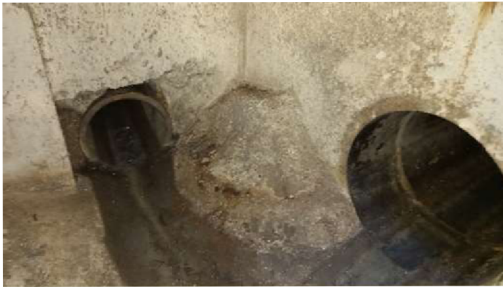
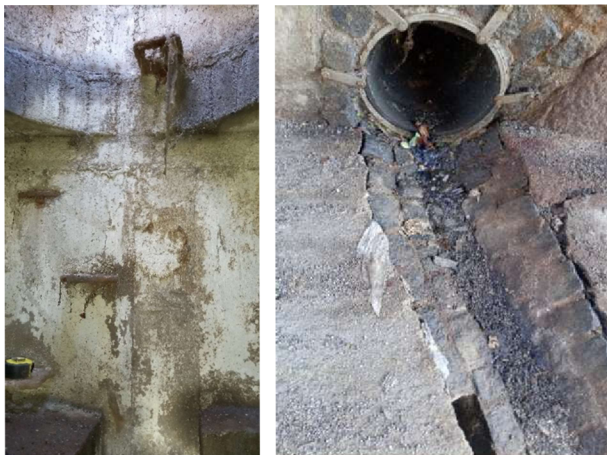
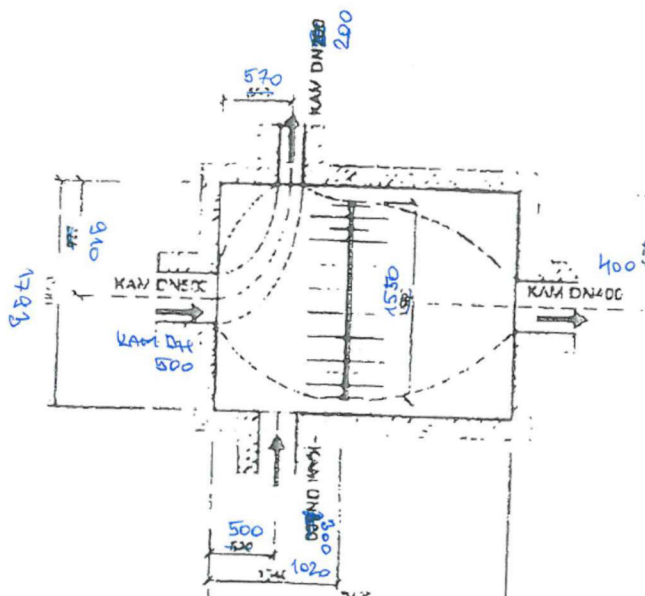
Odlehčovací komora OK 12 „Radniční, Hotel Dvořák“

Poz.: Ústí přepadové kanalizace opatřeno zpětnou klapkou. Zachyceny nečistoty u vstupu do OK značí občasné zatopení celé komory.

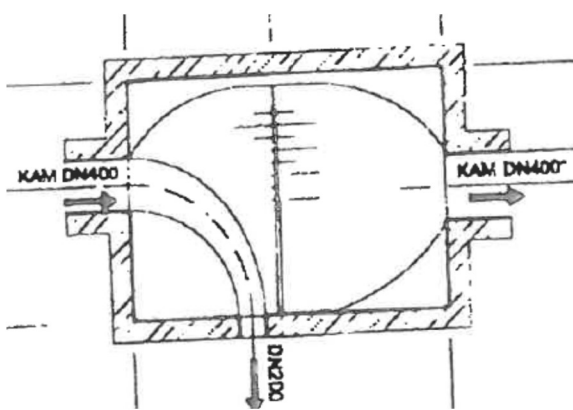
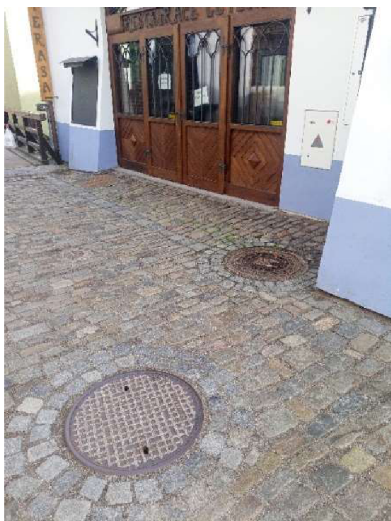
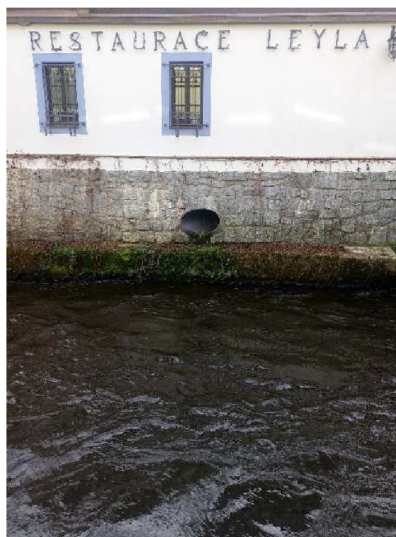
## Odlehčovací komora OK 13 „Široká, pod restaurací Barbora“

Pozn.: Znemožněná kontrola více jak deset let z důvodu postavené restaurace bez povolení. Podle dochované dokumentace se jedná o typ odlehčovací komory s přepadem přímým s kolmou hranou.

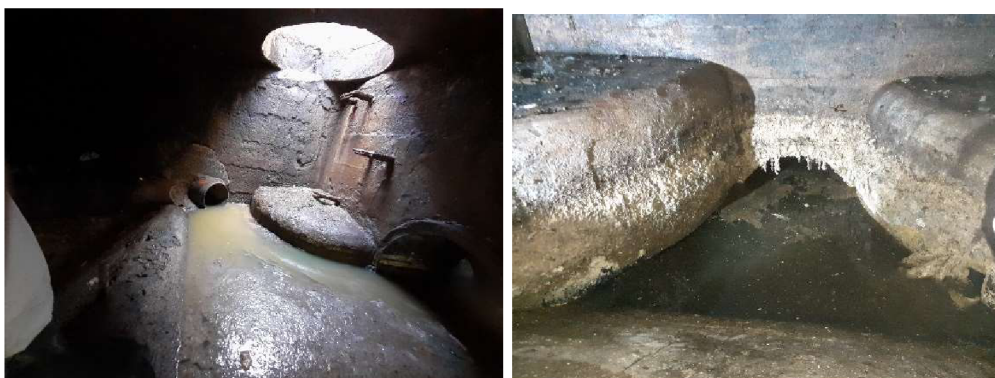
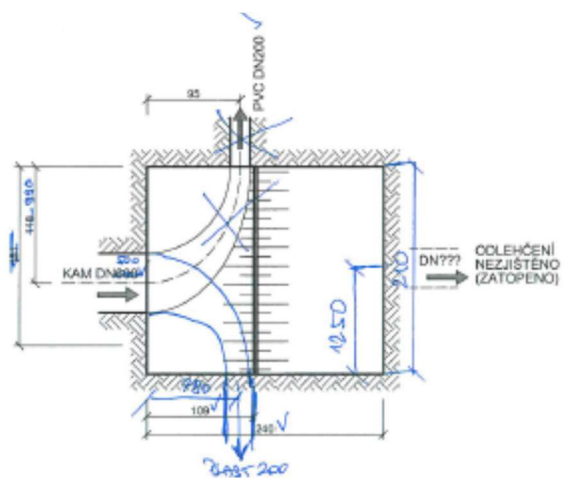
## Odlehčovací komora OK 15 „Rybářská“

Ústí pod hladinou řeky. Podle místního obyvatele se při každém větším dešti vyplaví z potrubí od odlehčovací komory nečistoty (ubrousky, toaletní papír, atd.). Velmi nízká přepadová hrana.

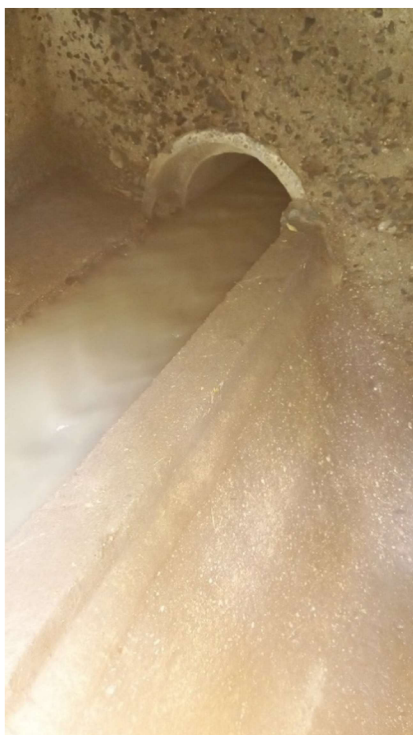
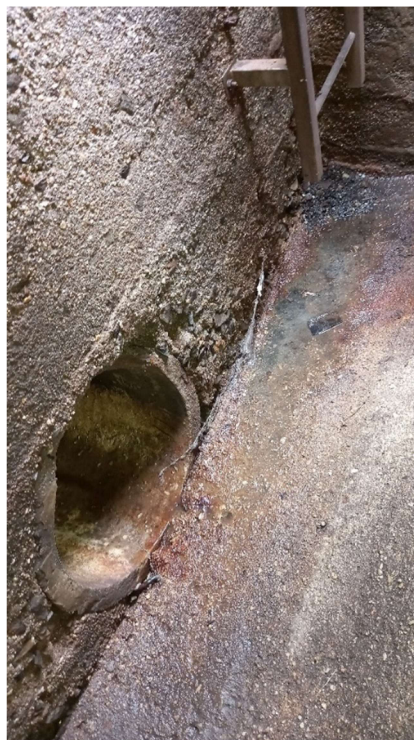
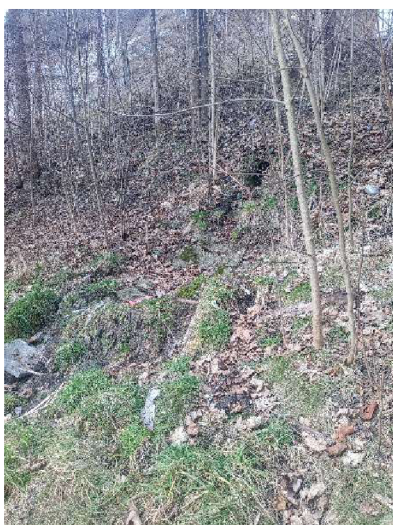
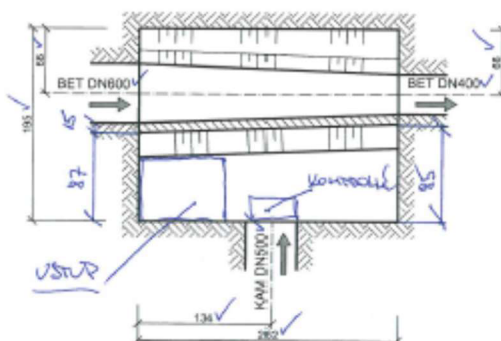
## Odlehčovací komora OK 16 „Pod Kamenem“

Poz.: Na svahu pod vyústěním nalezeno větší znečištění v podobě ubrousku, papíru, atd.

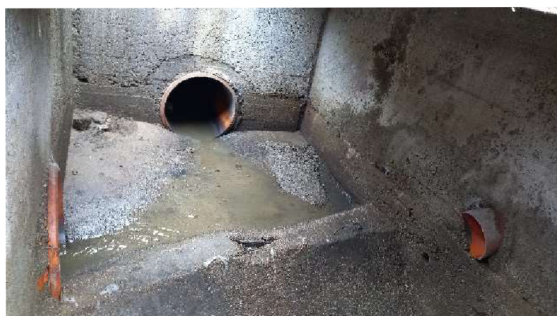
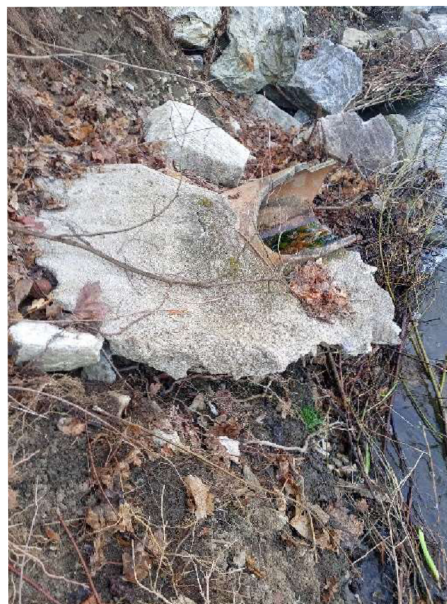
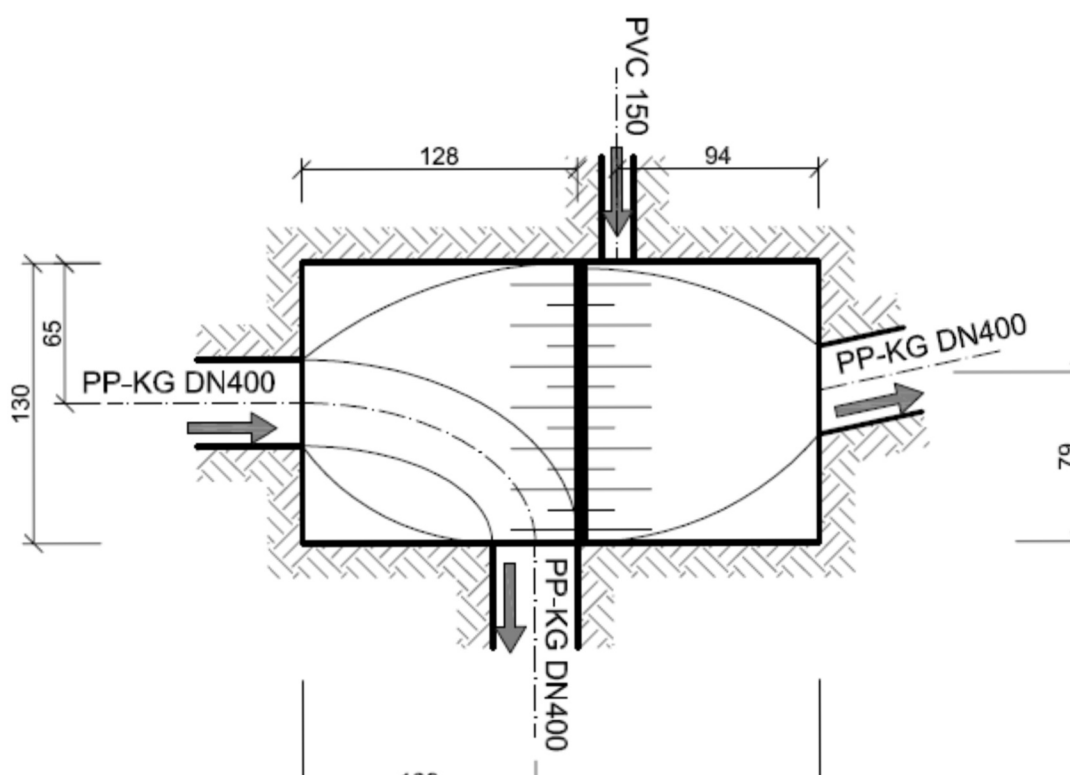
## Odlehčovací komora OK 18 „Fialková“

Poz.: Ústí přepadové kanalizace je v havarijním stavu (břehová destrukce).

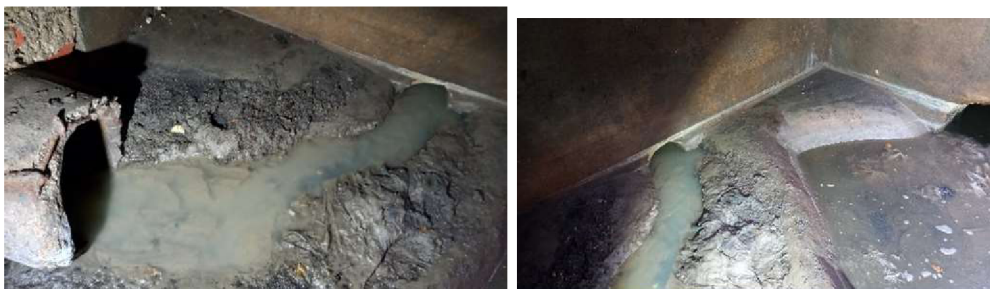
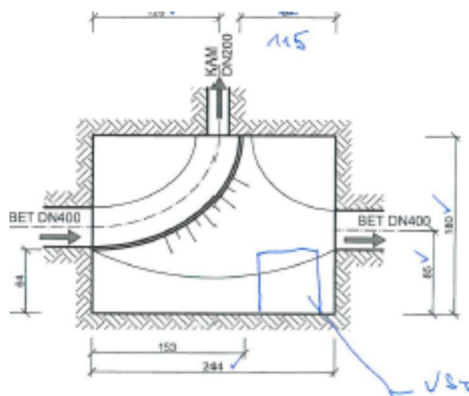
### Odlehčovací komora OK 21 „U Vltavy, Příbaň“

Pozn.: Zachyceny nečistoty u vstupu do OK značí občasné zatopení celé komory. Usazeniny v odtokové části do recipientu, pravděpodobně špatný odtok. Omezená pravidelná kontrola z důvodu umístění v zahradě.

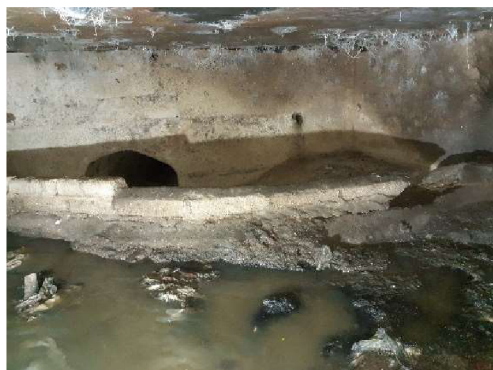
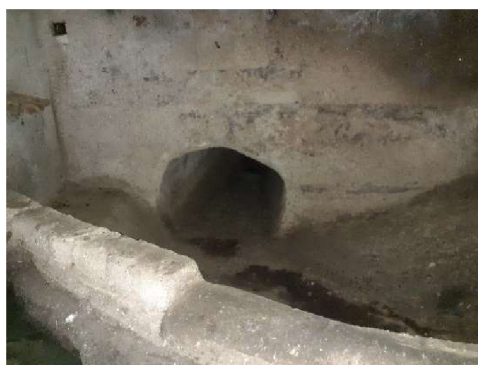
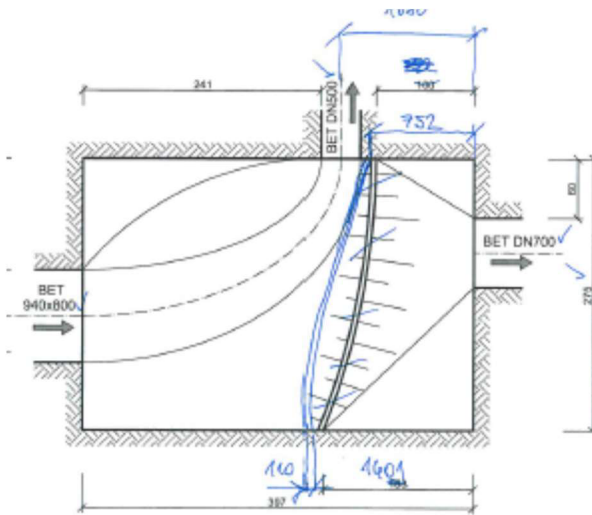
Odlehčovací komora OK 22 „Plešivec, U Zeleniny“

Pozn.: Ústí přepadové kanalizace opatřeno zpětnou klapkou. Poškozená přepadová hrana.
