## **Přílohy**

## Seznam příloh

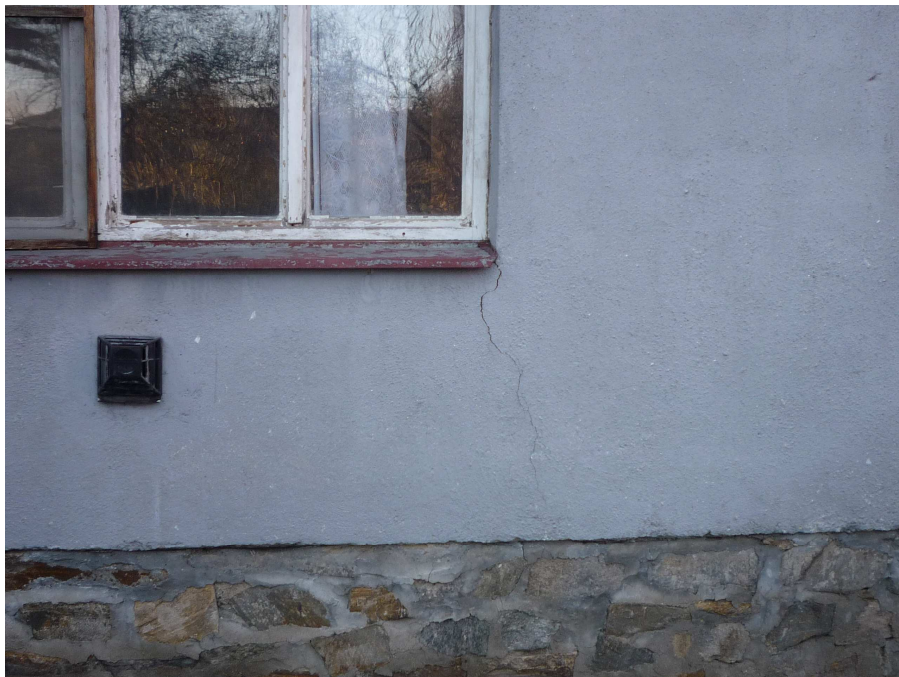
Příloha č. 1 Trhlina naznačující pohyb základů (Zdroj: autor, 2016)

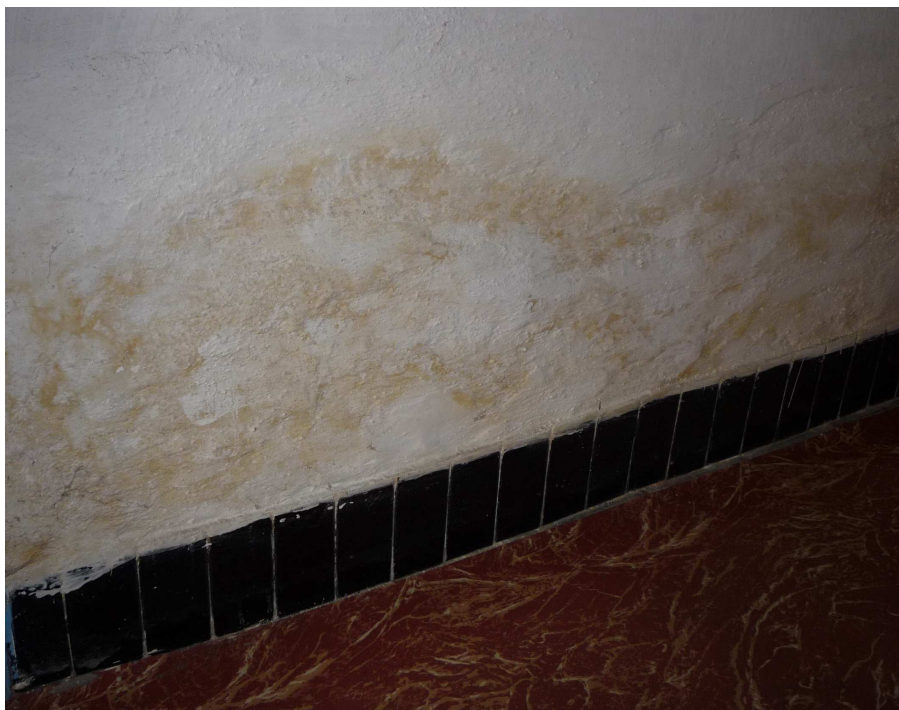
Příloha č. 2 Následek chybějící hydroizolace (Zdroj: autor, 2016)

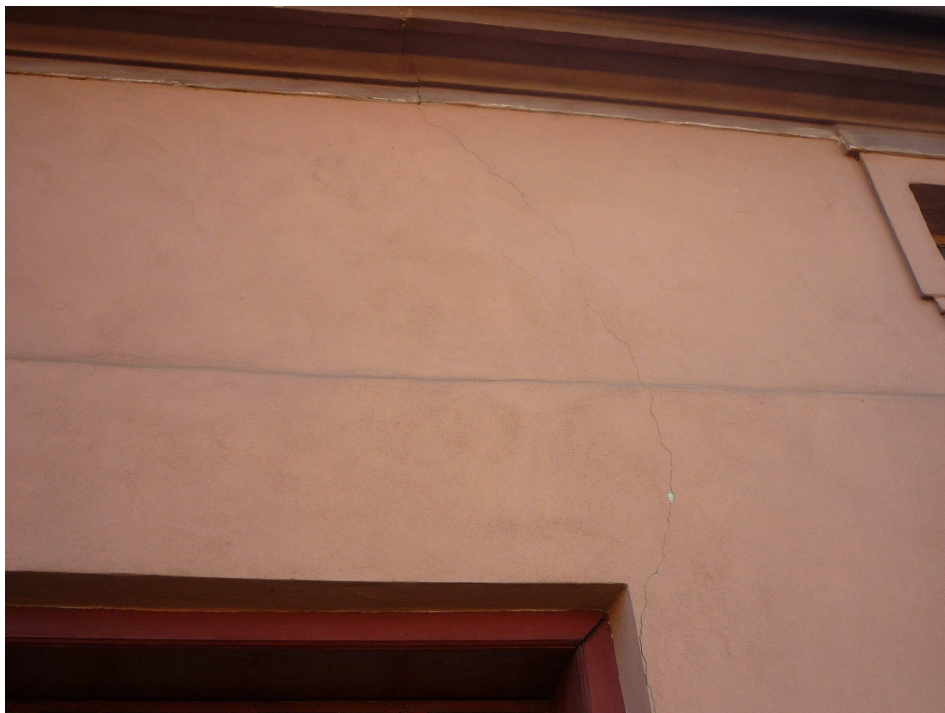
Příloha č. 3 Trhliny na nosných zdech (Zdroj: autor, 2016)

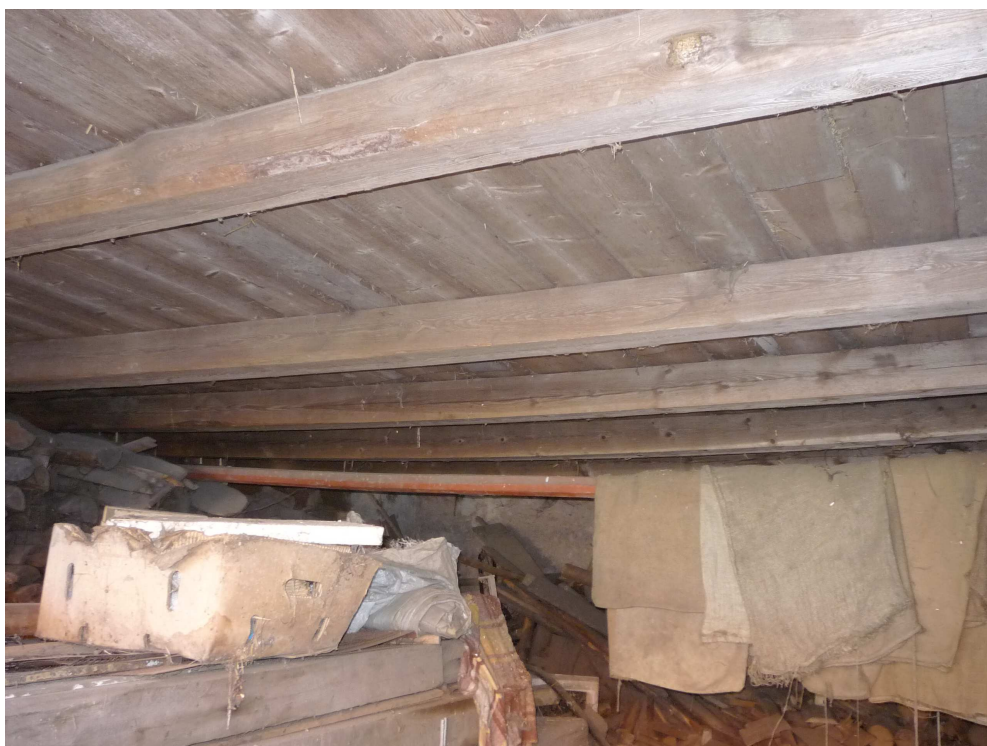
Příloha č. 4 Průhyb stropních trámů (Zdroj: autor, 2016)

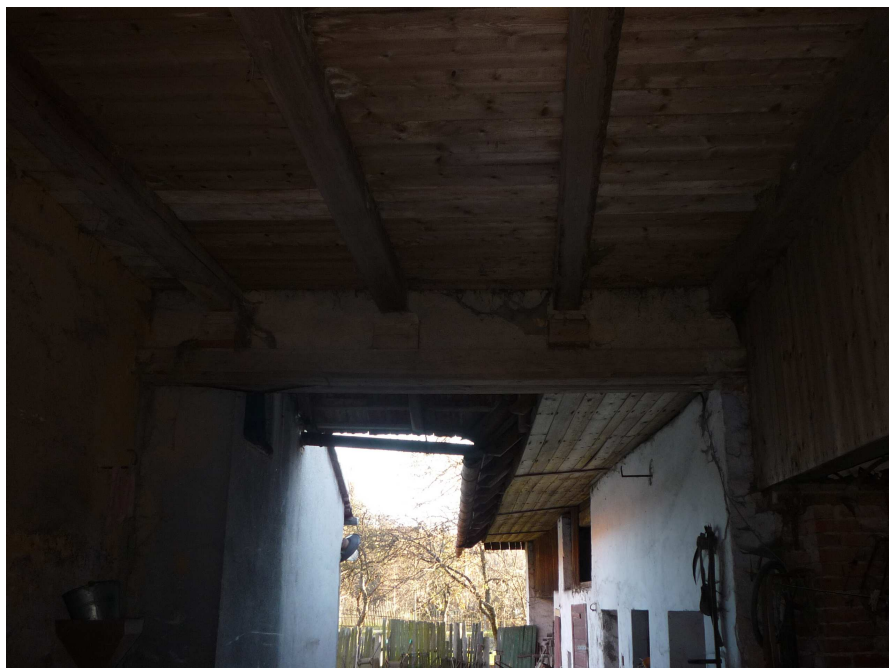
Příloha č. 5 Prohnuté průvlaky (Zdroj: autor, 2016)

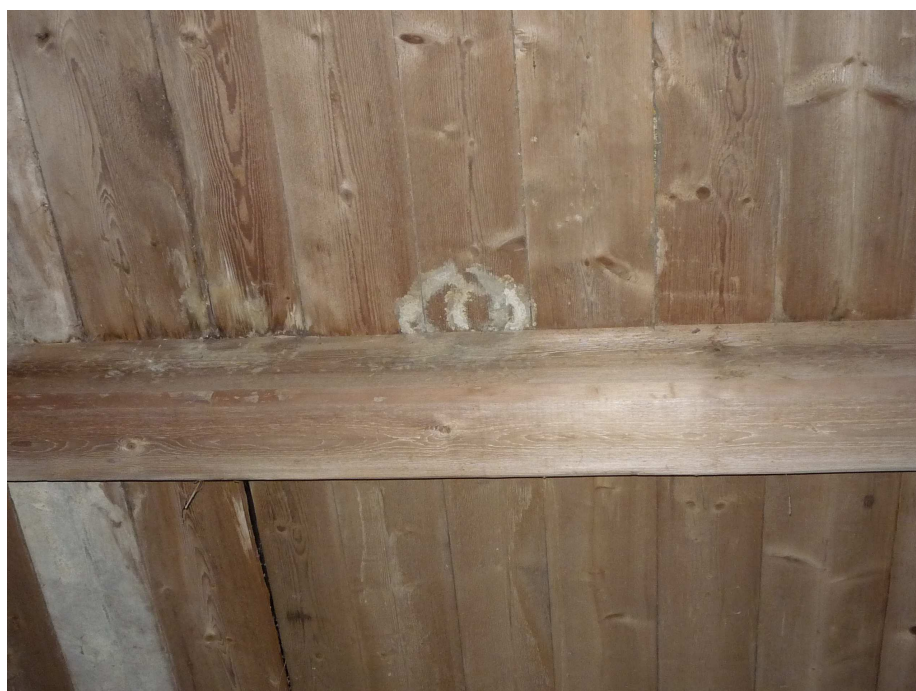
Příloha č. 6 Napadení dřevokaznou houbou (Zdroj: autor, 2016)

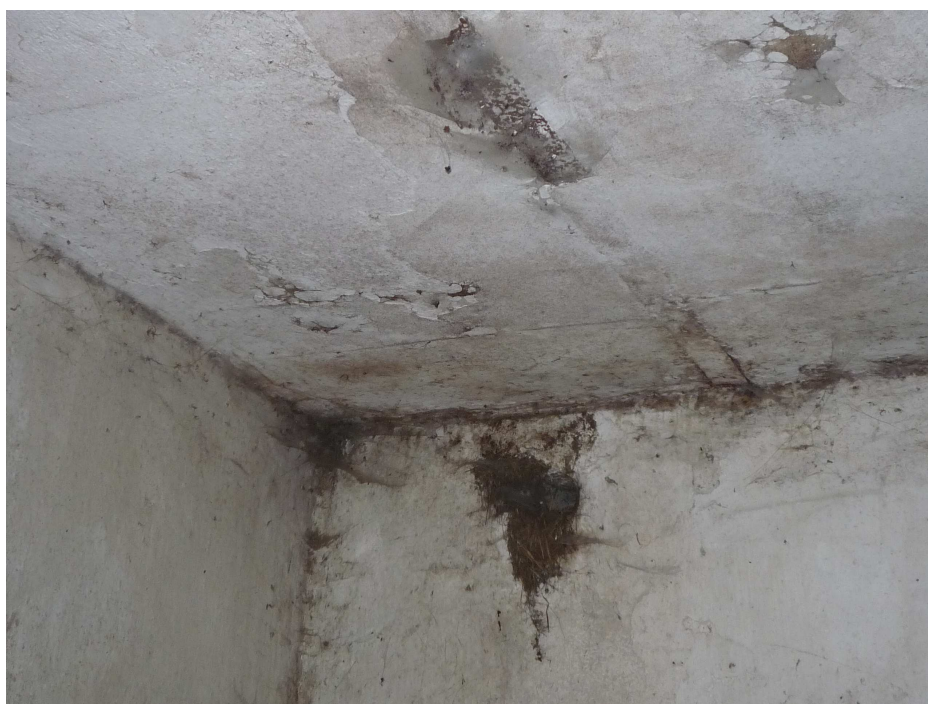
Příloha č. 7 Opadaná a popraskaná omítka na stropě (Zdroj: autor, 2016)

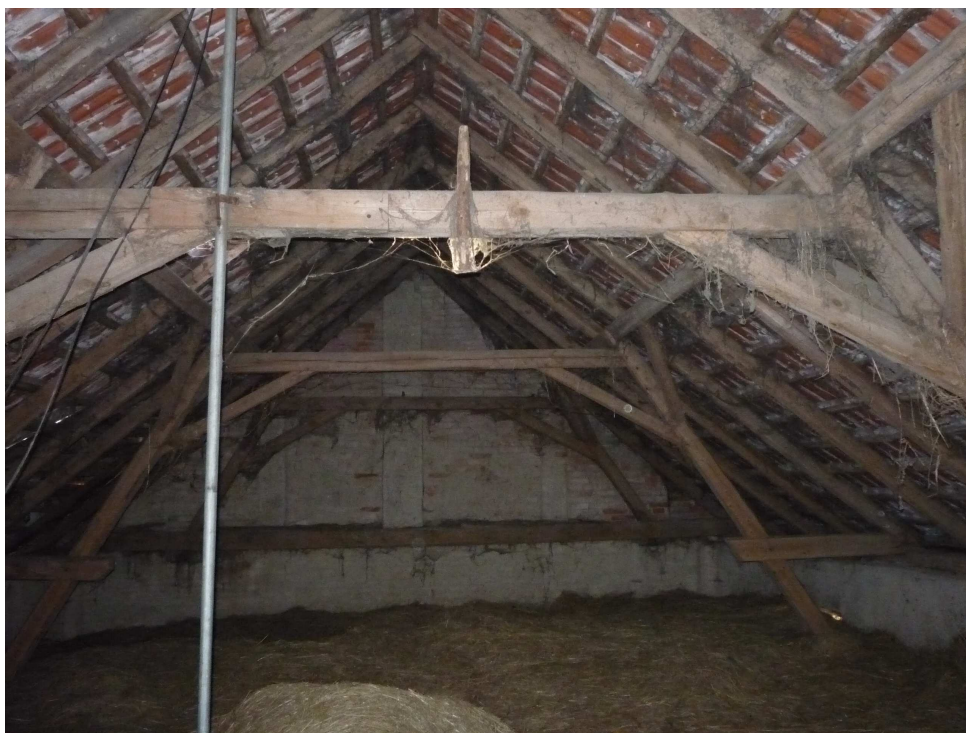
Příloha č. 8 Krov - ležatá stolice (Zdroj: autor, 2016)

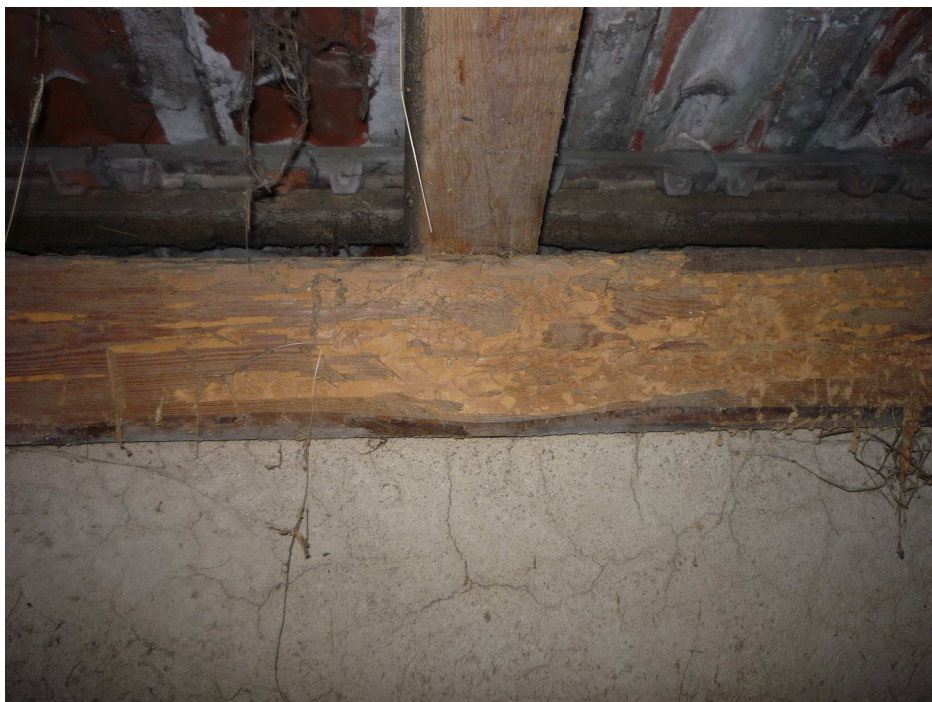
Příloha č. 9 Pozednice napadená tesaříkem krovovým (Zdroj: autor, 2016)

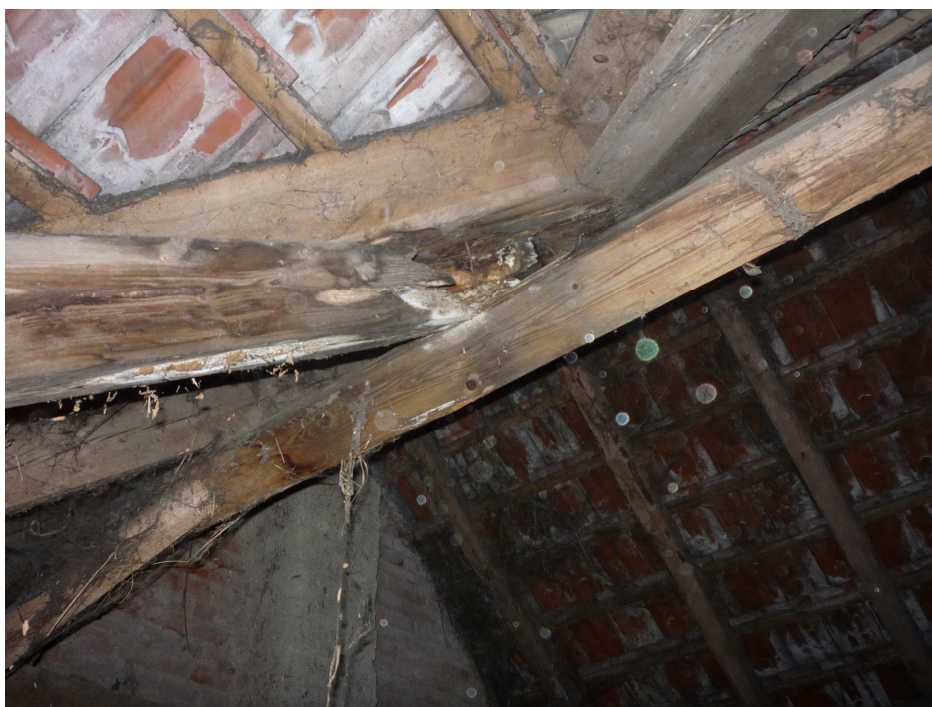
Příloha č. 10 Krokev napadená dřevomorkou domácí (Zdroj: autor, 2016)

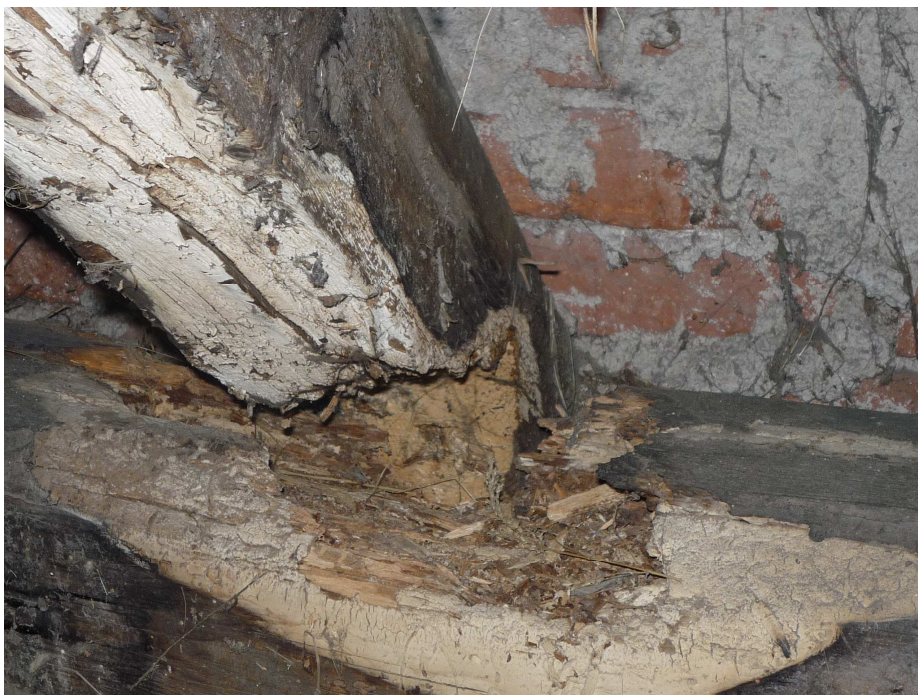
Příloha č. 11 Krokev napadená dřevomorkou domácí (Zdroj: autor, 2016)

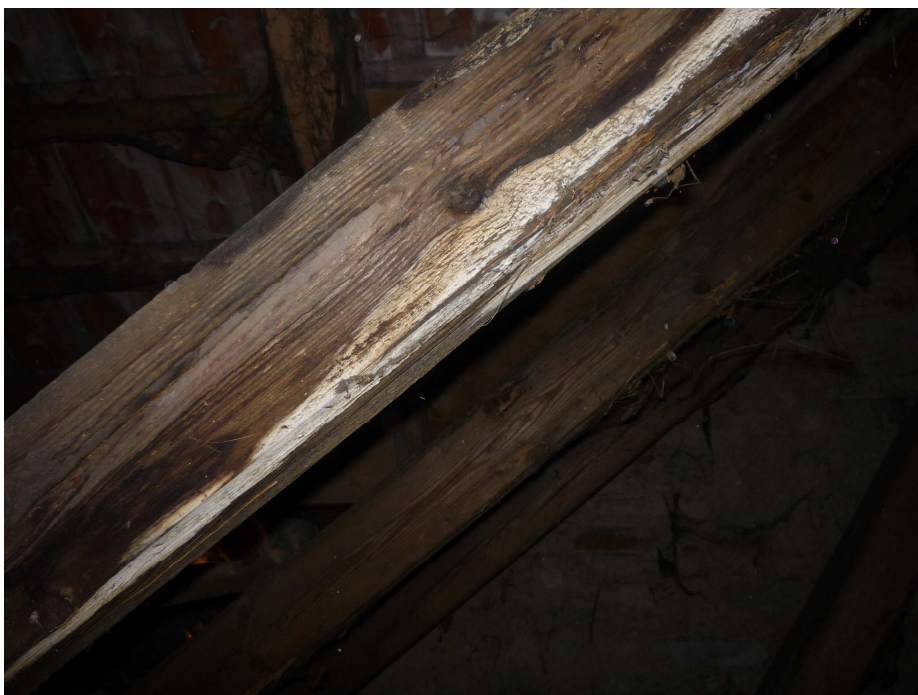
Příloha č. 12 Krokev napadená dřevomorkou domácí (Zdroj: autor, 2016)

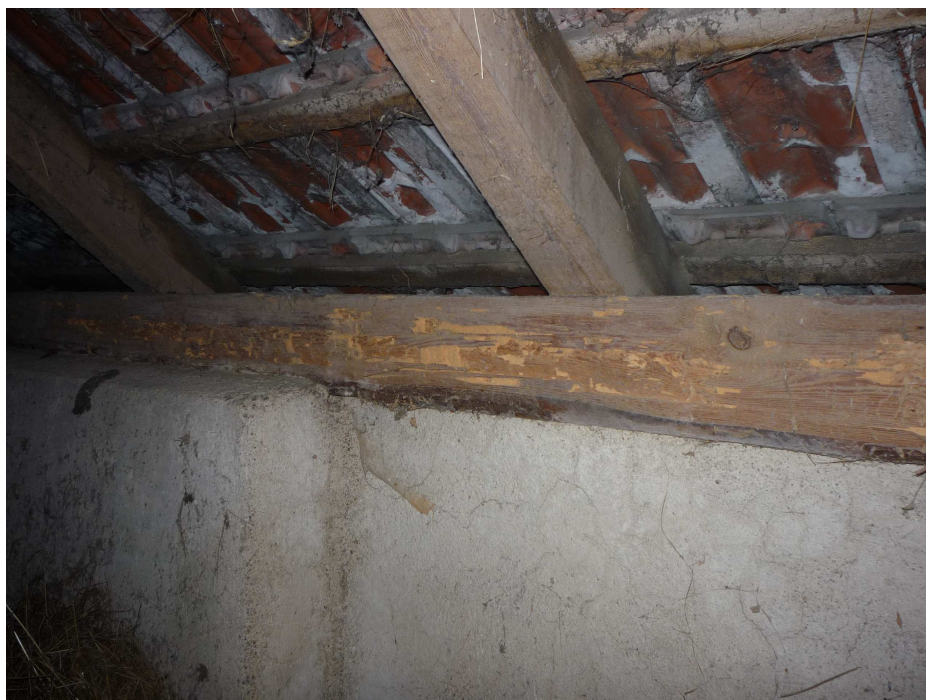
Příloha č. 13 Pozednice napadená tesaříkem krovovým (Zdroj: autor, 2016)

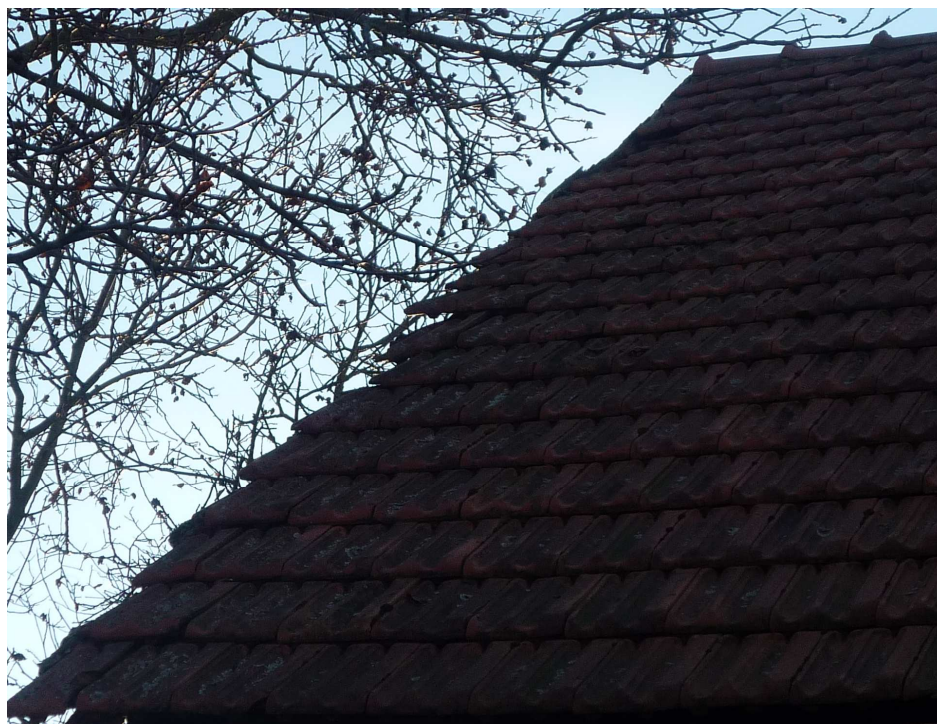
Příloha č. 14 Degradace střešní krytiny (Zdroj: autor, 2016)

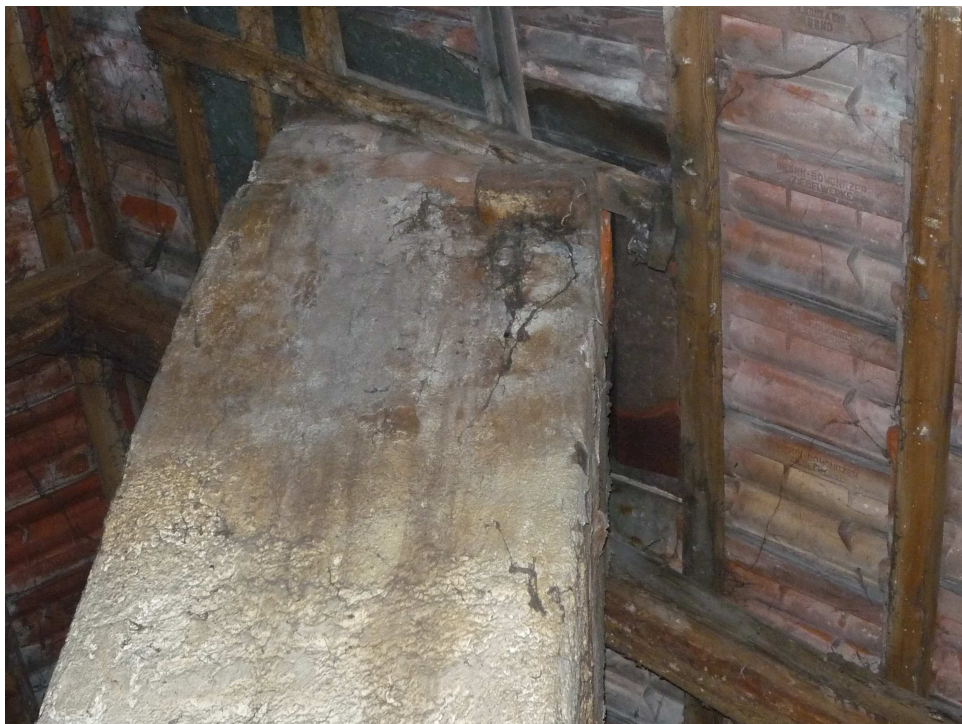
Příloha č. 15 Zkorodované oplechování komínů (Zdroj: autor, 2016)

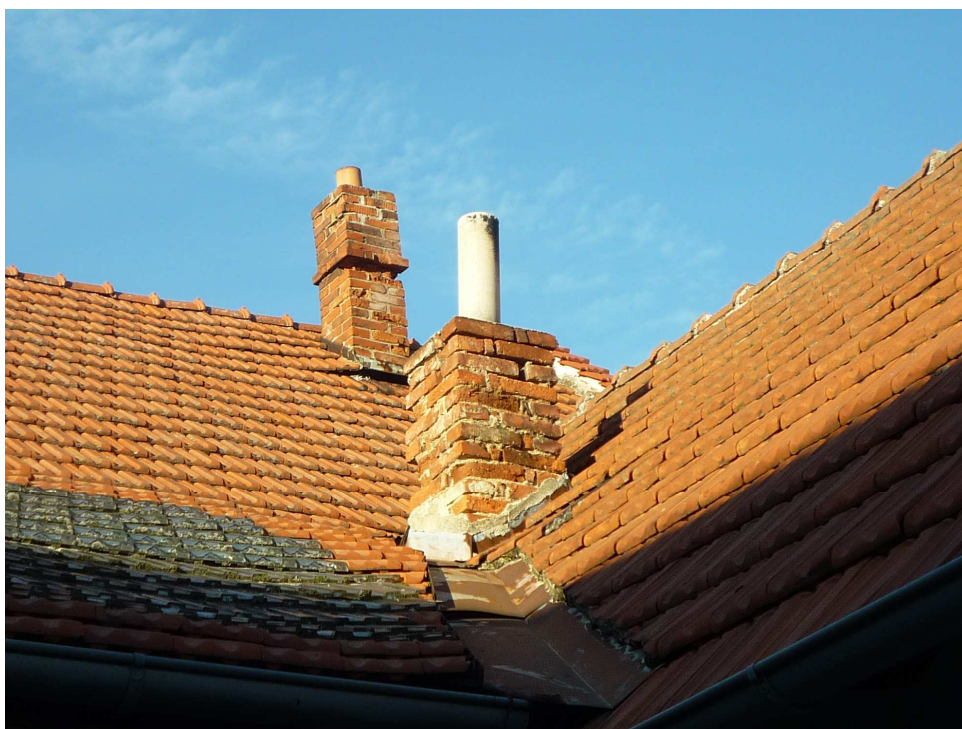
Příloha č. 16 Zkorodované úžlabí (Zdroj: autor, 2016)

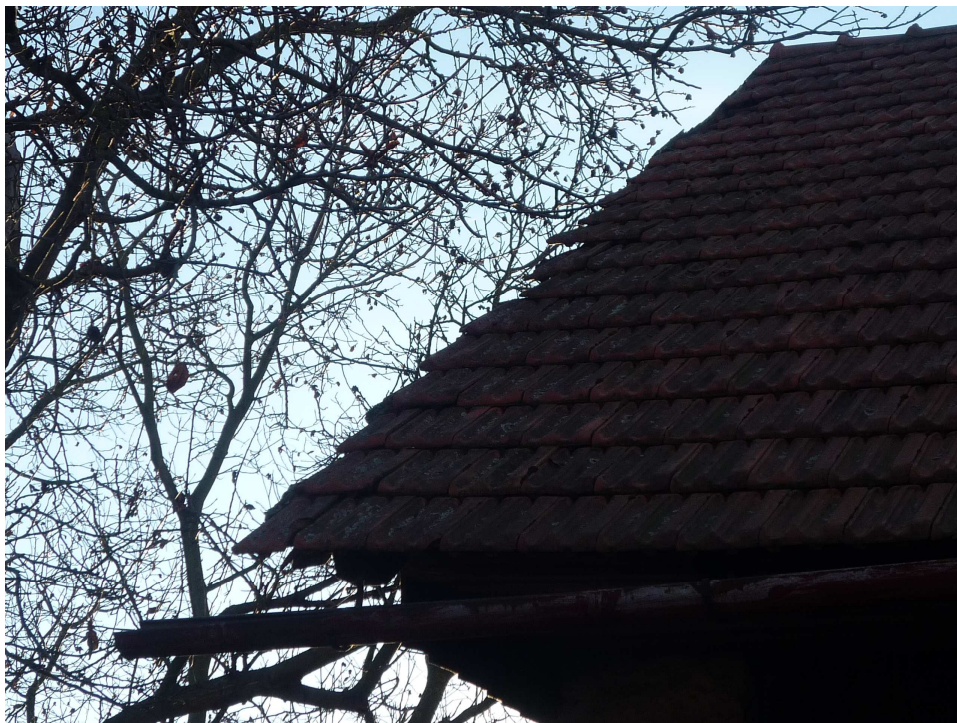
Příloha č. 17 Chybějící střešní háky (Absence svodového potrubí) (Zdroj: autor, 2016)

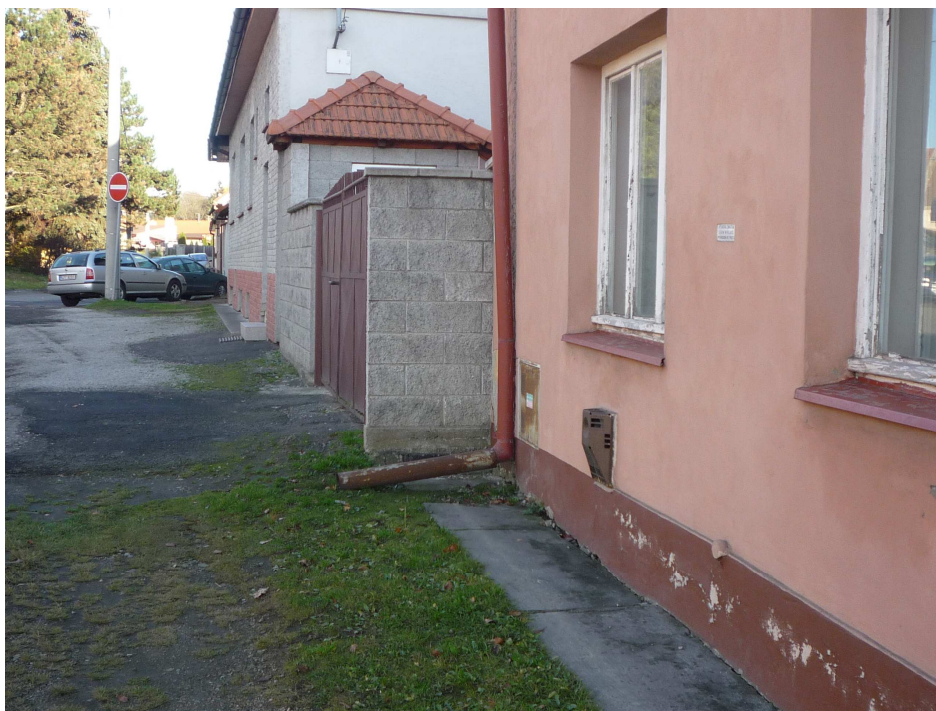
Příloha č. 18 Chybějící napojení na dešťovou kanalizaci (Zdroj: autor, 2016)

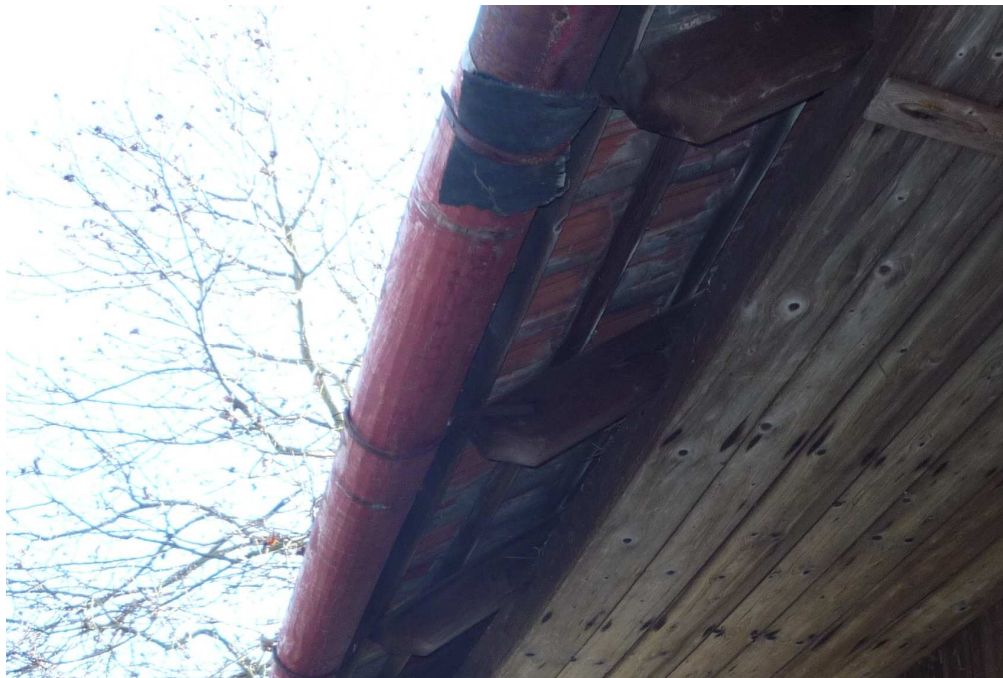
Příloha č. 19 Neodborná oprava dřevěného plechu (Zdroj: autor, 2016)

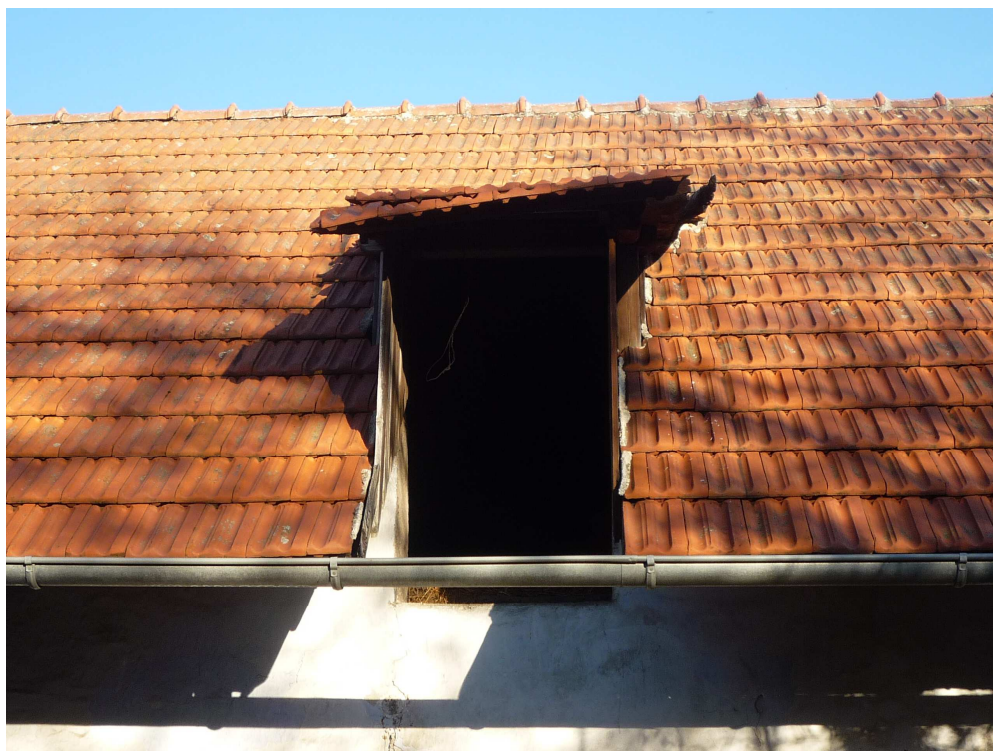
Příloha č. 20 Absence okapu nad vikýřem (Zdroj: autor, 2016)

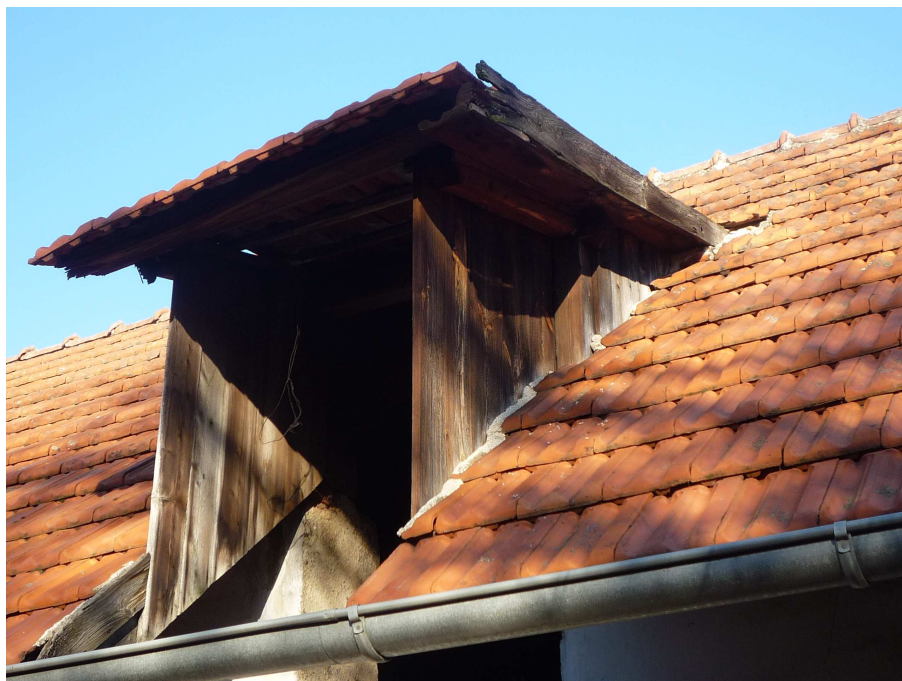
Příloha č. 21 Absence oplechování vikýře (Zdroj: autor, 2016)

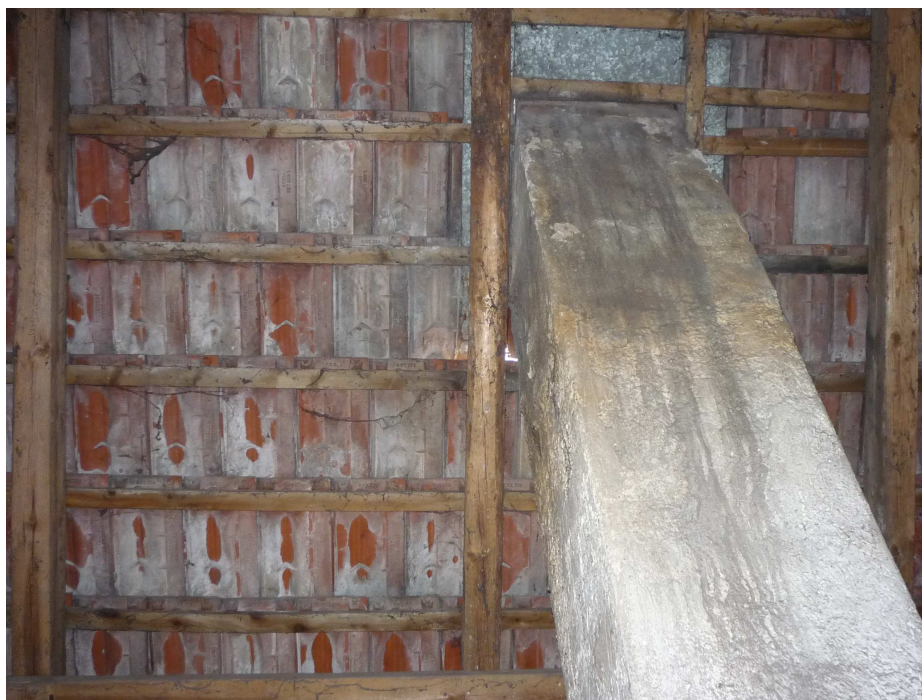
Příloha č. 22 Žluté až hnědé skvrny na plášti komínového tělesa (Zdroj: autor, 2016)

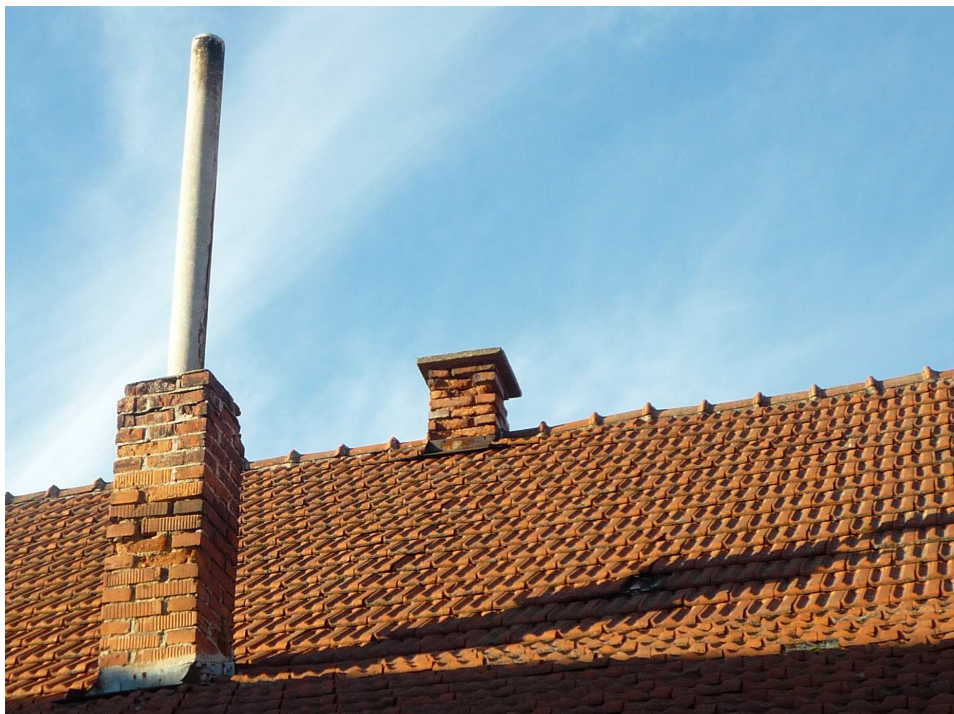
Příloha č. 23 Poškozené nadstřešní části komínů (Zdroj: autor, 2016)

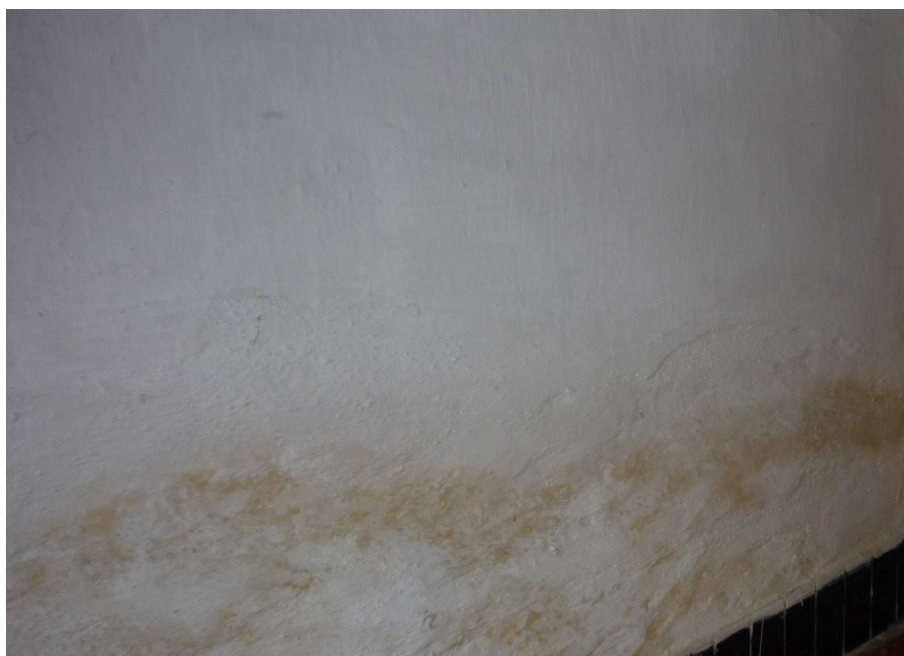
Příloha č. 24 Vlhké omítky (Zdroj: autor, 2016)

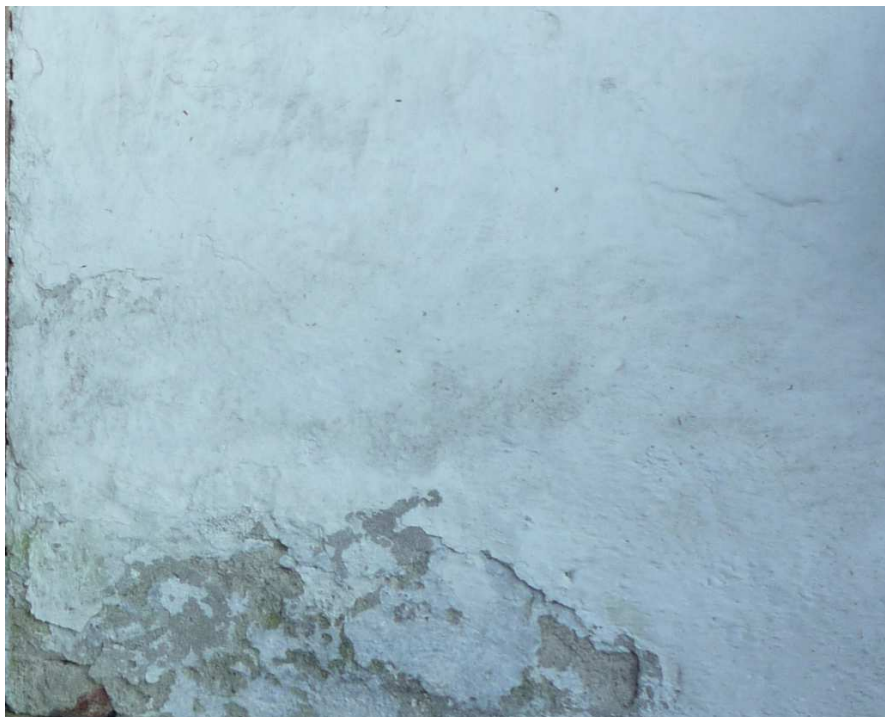
Příloha č. 25 Zdivokaz na omítce (Zdroj: autor, 2016)

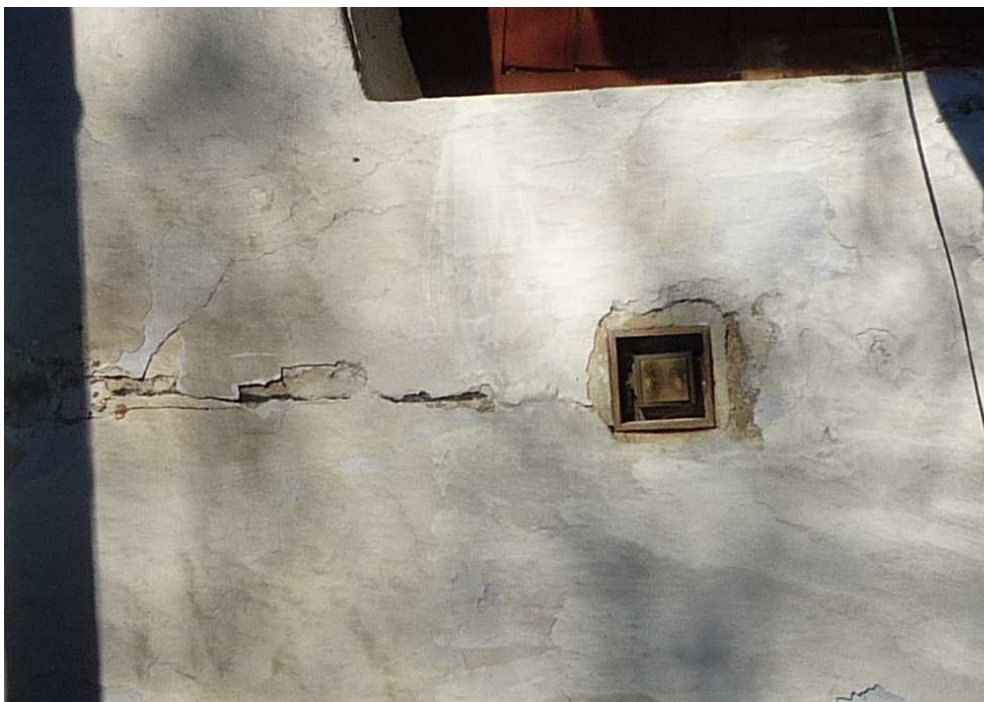
Příloha č. 26 Špatný stav elektroinstalace (Zdroj: autor, 2016)

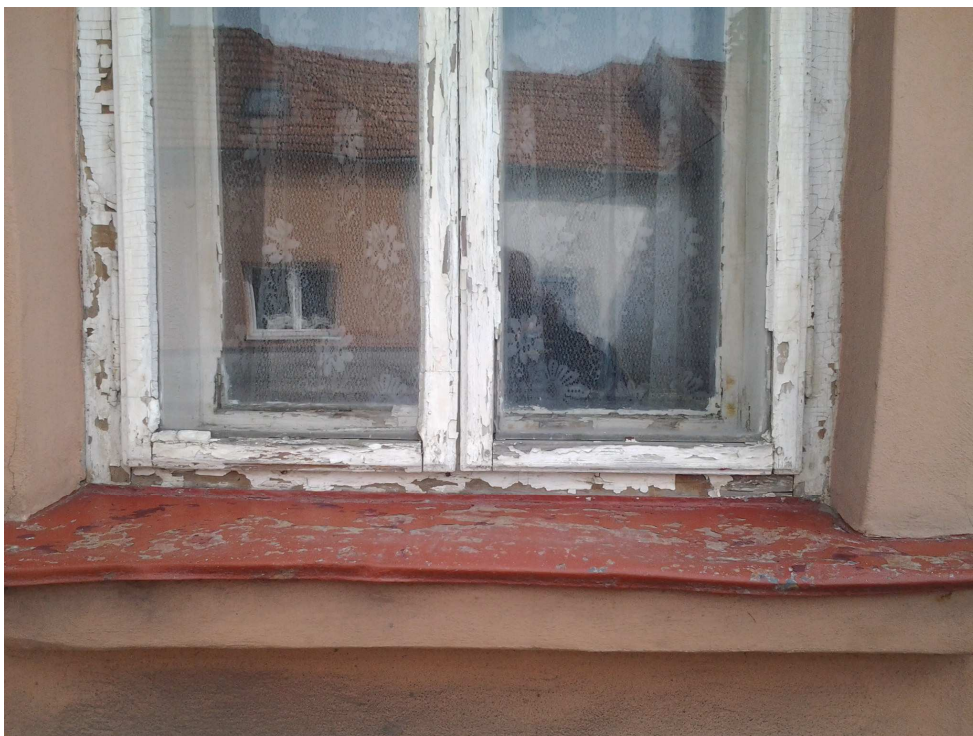
Příloha č. 27 Průhyb a rozvolnění spojů okenních křídel (Zdroj: autor, 2016)

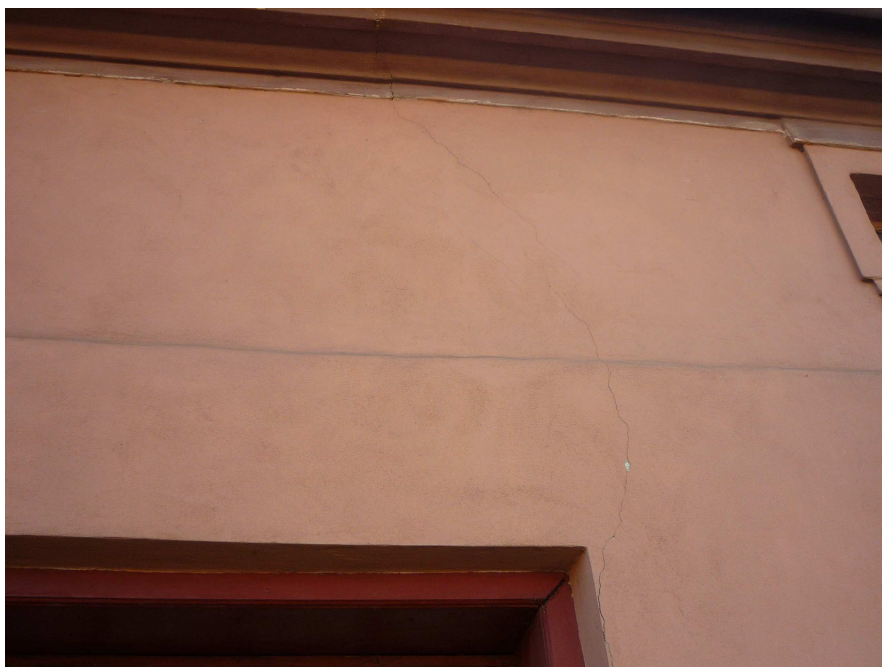
Příloha č. 28 Trhliny ve fasádě (Zdroj: autor, 2016)

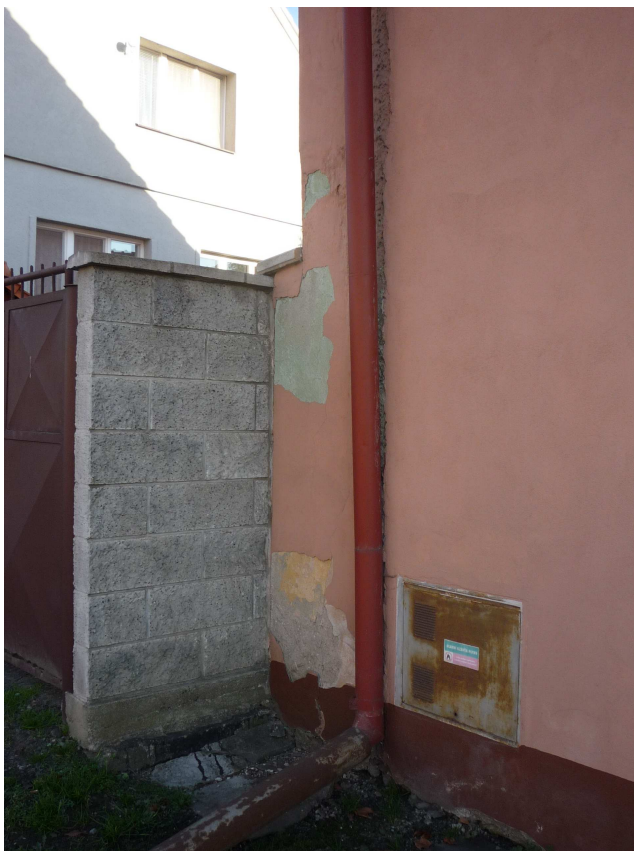
Příloha č. 29 Opadaná omítka na fasádě (Zdroj: autor, 2016)

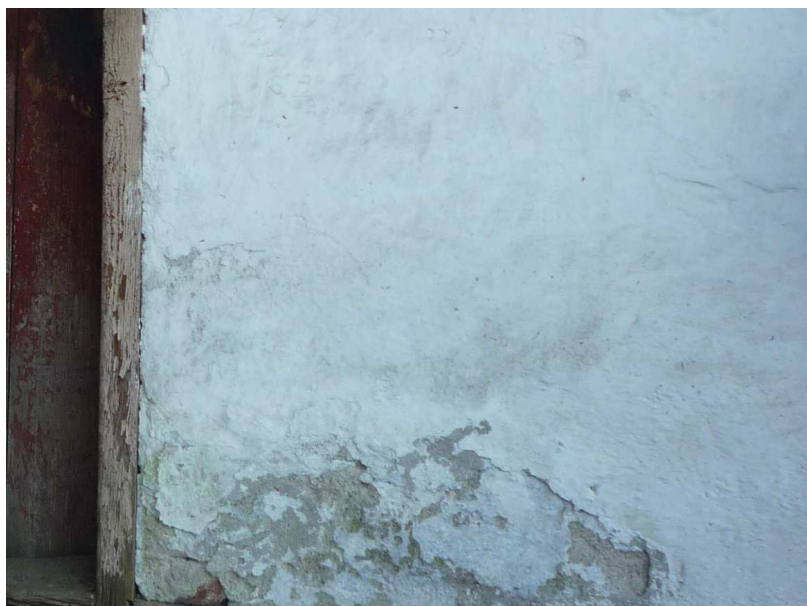
Příloha č. 30 Biogenní porucha fasády (Zdroj: autor, 2016)
