# **Stavebně technický průzkum technického stavu stávajícího hospodářského objektu a návrh sanačních a rekonstrukčních opatření**

**Diplomová práce**

Pro tuto diplomovou práci byl vybrán objekt ve Velké Bíteši. Jedná se o hospodářské stavení, které se nachází v ulici Pod Hradbami, č. p. 164. Stavení se nachází na pozemku parcelního čísla 217 zapsaného v listu vlastnictví č. 1406 v katastrálním území Velká Bíteš. Sledovaný dům je situován jako koncový v řadové zástavbě. Objekt se skládá ze tří hlavních budov, které jsou spojeny v jeden celek do tvaru písmene U (viz obrázek níže). Stavení je jednopodlažní nepodsklepený dům s půdním prostorem.

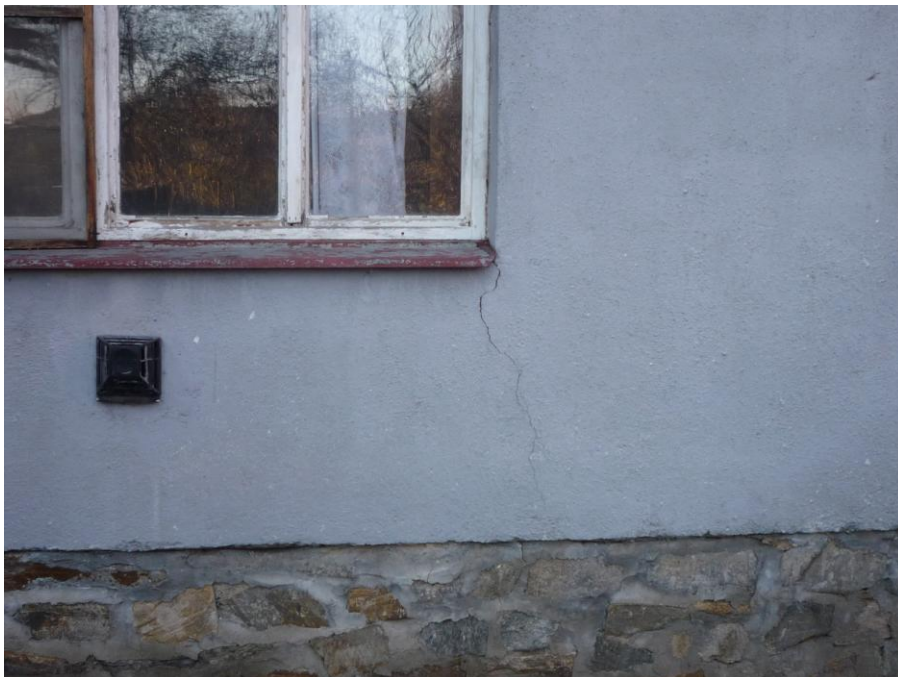
Základy domu jsou tvořeny skládanými kameny, které jsou spojeny vápeno – hliněnou maltou. Zmiňované spojení kamenů bylo v době výstavby tohoto objektu běžné z důvodu tehdejšího nepoužívání betonu v základových konstrukcích. Hloubka uložení základů obvodových zdí je pravděpodobně dostatečná. Pouze v nově přistavené části, kde se nachází ložnice, je na soklu a na omítce vidět trhlina, dlouhá 75 cm, která naznačuje pohyb základů vlivem klimatických změn (viz Příloha č. 1).

Příloha č. 1 Trhlina naznačující pohyb základů (Zdroj: autor, 2016)

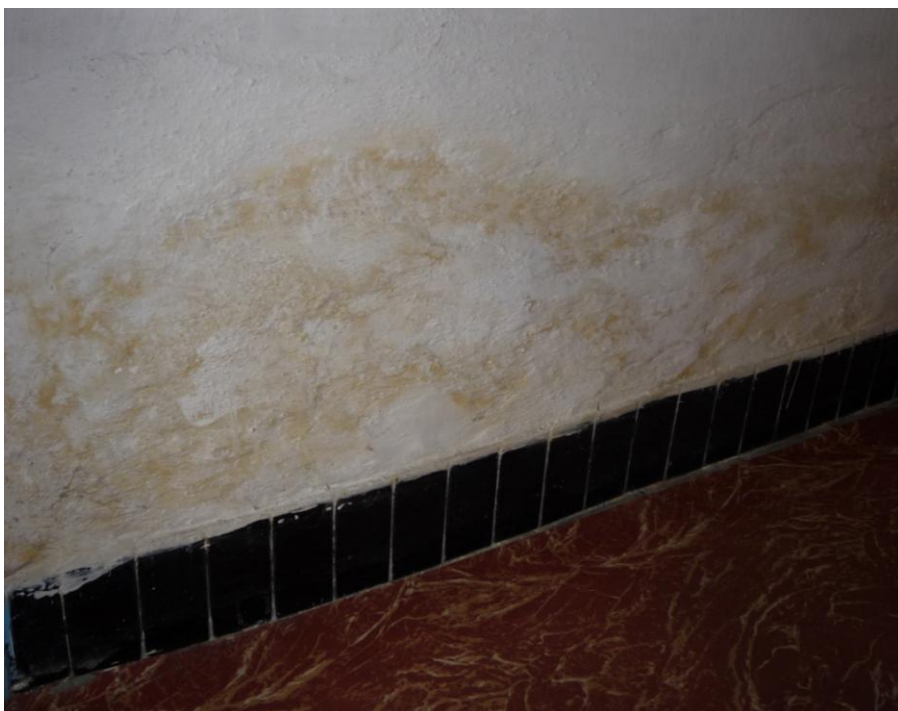
Příloha č. 2 Následek chybějící hydroizolace (Zdroj: autor, 2016)

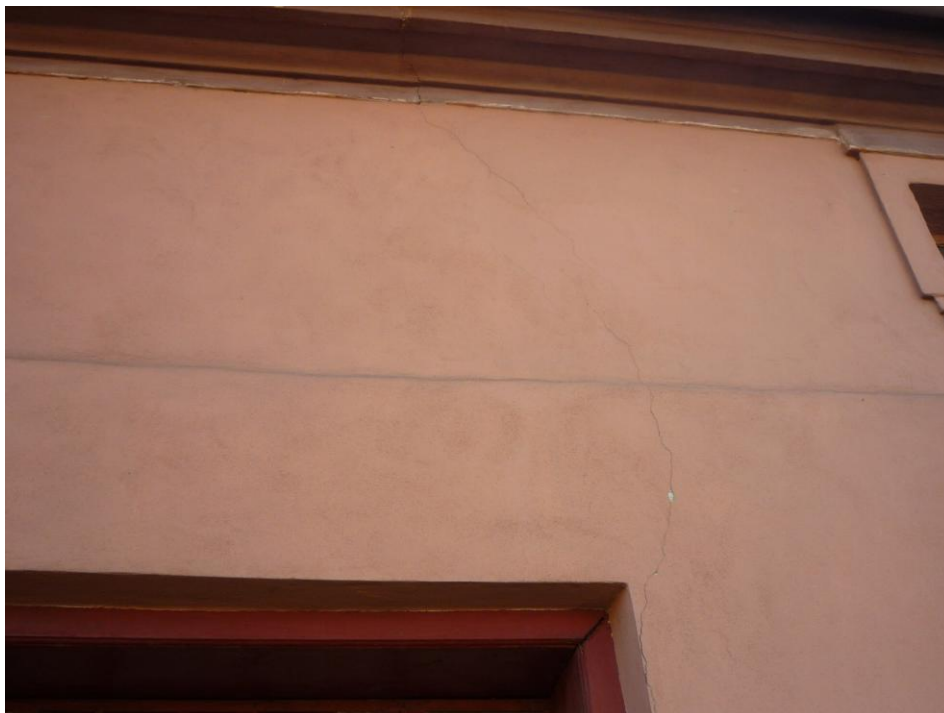
Na několika místech nosných zdí se objevily trhliny (celkem 7), z nichž nejdelší měří 90 cm (viz Příloha č. 3). Tato viditelná porucha objektu by mohla být významná a snižuje bezpečnost a životnost sledované konstrukce.

Příloha č. 3 Trhliny na nosných zdech (Zdroj: autor, 2016)

V první řadě se musí pomocí sádrových terčů zjistit, zda se jedná o pasivní, nebo aktivní trhliny. V případě pasivních trhlin je odstranění této poruchy jednoduché. Oklepe se omítka v okolí cca 20 cm a obnažená trhlina se vyplní maltou. Dále se musí nabandážovat rabicovým pletivem, nebo perlinkou a následně se zomítá maltou. Pokud se bude jednat o aktivní trhlinu, musí se nejdříve zjistit příčina vzniku trhlin a ta se musí odstranit. V našem případě by se mohlo jednat o podmáčení a sedání základů, protože trhliny se vyskytují na obvodových zdech, kolem kterých protéká dešťová voda svedena z okapů ke stavení bez napojení na kanalizaci či plastovou jímku, nebo trativod.

Pro odstranění trhlin se musí tedy nejdříve odstranit příčina. V našem případě by to znamenalo napojit svod z okapů na kanalizaci, nechat podloží vyschnout a potom umístit sádrové terče. V případě, že se trhlina již nebude dále projevovat, může dojít k jejímu zapravení. Oklepe se omítka v okolí cca 20 cm a obnažená trhlina se vyplní maltou. Dále se musí nabandážovat rabicovým pletivem, nebo perlinkou a následně se zomítá maltou. (SOLAŘ, 2008)

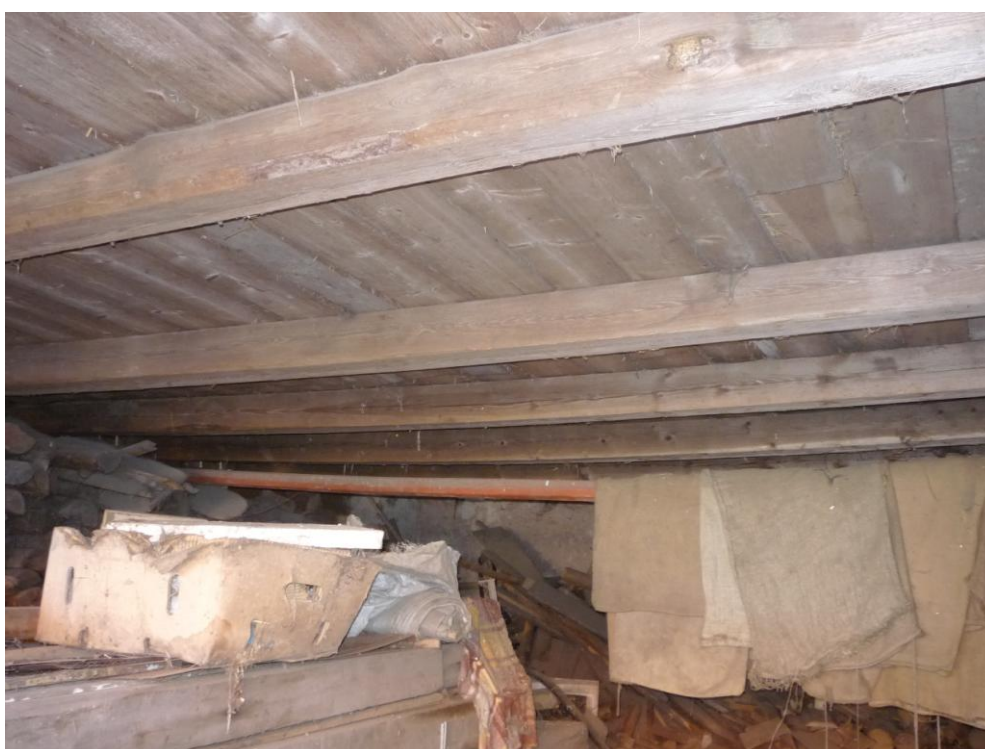
Při přiložení 3 m hliníkové latě ke stropnímu trámu je průhyb uprostřed 2 cm (viz Příloha č. 4). Tato viditelná porucha objektu je nevýznamná a nesnižuje bezpečnost a životnost konstrukce.

Příloha č. 4 Průhyb stropních trámů (Zdroj: autor, 2016)

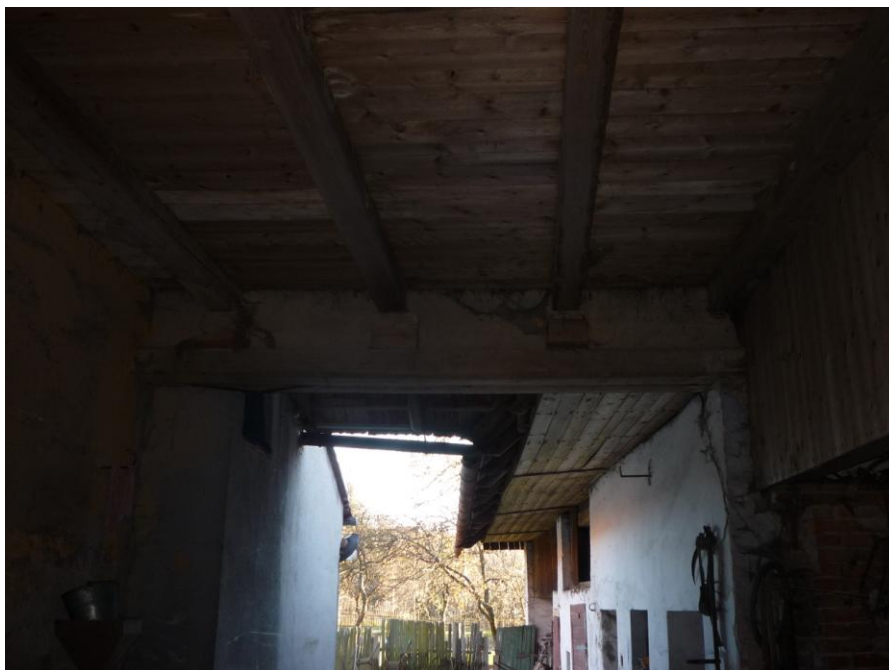
Stropní trámy jsou v průjezdu zazděné a uloženy na dřevěných průvlacích o rozměrech 220 · 240 mm. Oba dva průvlaky jsou prohnuté (viz Příloha č. 5). Při přiložení 3 m hliníkové latě k stropnímu trámu je průhyb uprostřed 1 cm. Tato viditelná porucha objektu je nevýznamná a nesnižuje bezpečnost a životnost konstrukce.

Příloha č. 5 Prohnuté průvlaky (Zdroj: autor, 2016)

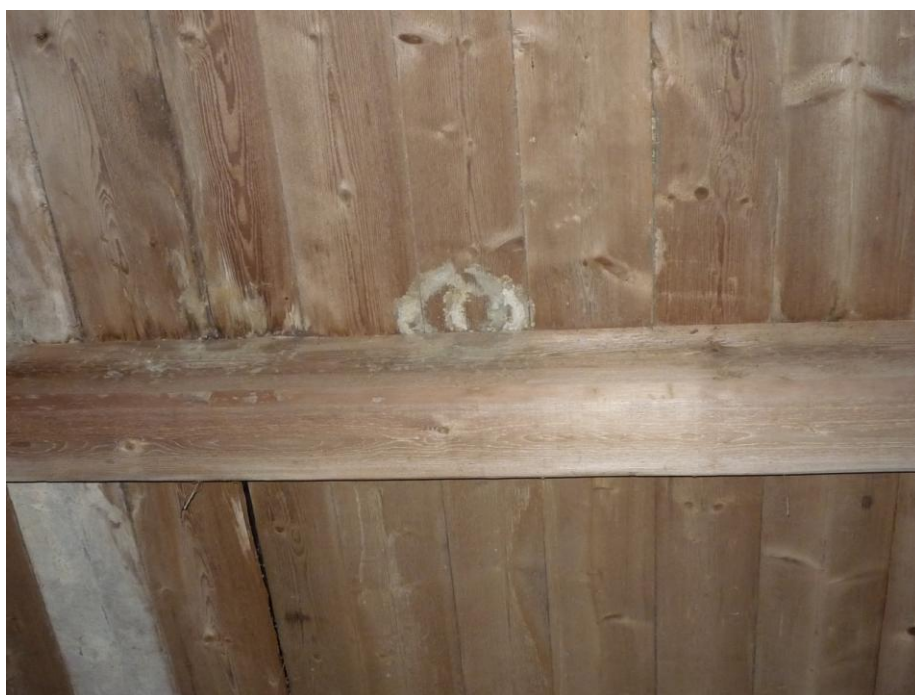
Příloha č. 6 Napadení dřevokaznou houbou (Zdroj: autor, 2016)

Obě napadené fošny se musí demontovat a patřičně zlikvidovat, aby nedošlo prostřednictvím výtrusů ke zbytečnému rozšíření této dřevokazné houby. Stropní trám se musí prohlédnout a určit jeho poškození. Pokud bude jen povrchové, tak se musí napadená část odříznout (odfrézovat) a natřít fungicidním prostředkem, např. lignofix. Fošnový záklop se musí doplnit novým dřevěným záklopem o stejné tloušťce. Stropy nad levou částí hospodářského stavení mají jinou kon-

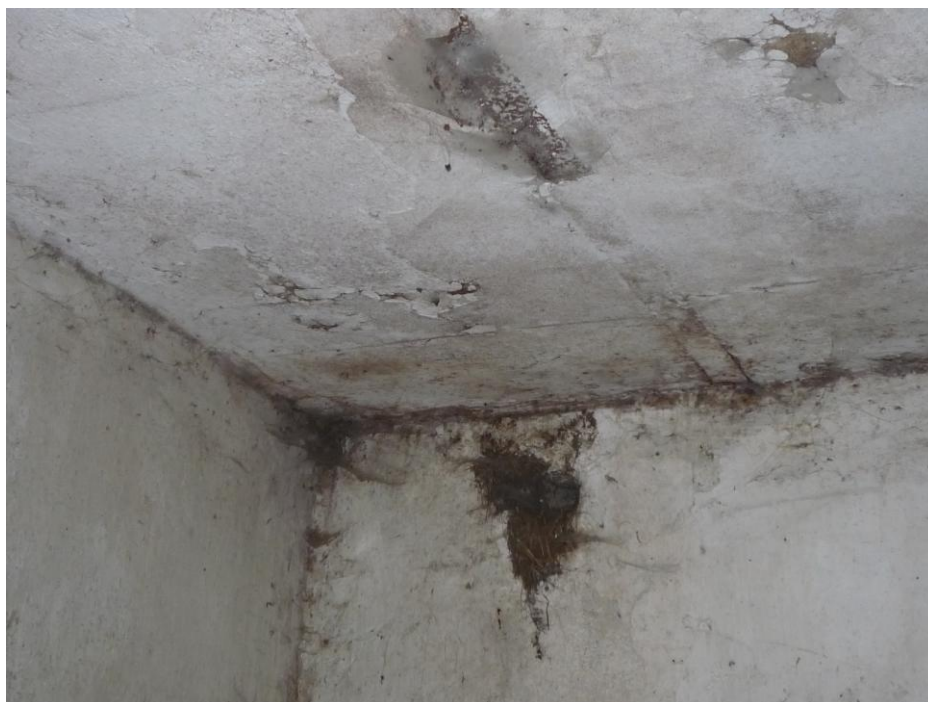
Strop má téměř po celé ploše opadanou a popraskanou omítku, a je vlhký (viz Příloha č. 7). Je to důsledek neodizolované horizontální konstrukce. Na některých místech po zatlačení ze spodní části stropu dojde k záchvěvu stropu. Tato viditelná porucha objektu je havarijní a představuje kritický stav, kdy je ohrožena bezpečnost a užitné vlastnosti konstrukce.

Příloha č. 7 Opadaná a popraskaná omítka na stropě (Zdroj: autor, 2016)

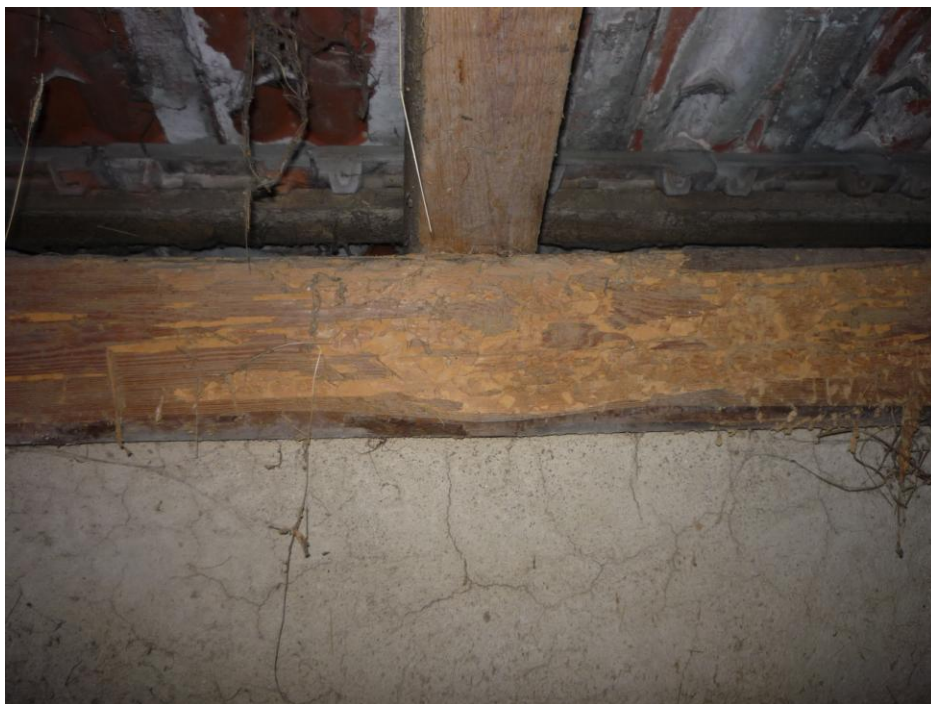
Příloha č. 9 Pozednice napadená tesaříkem krovovým (Zdroj: autor, 2016)

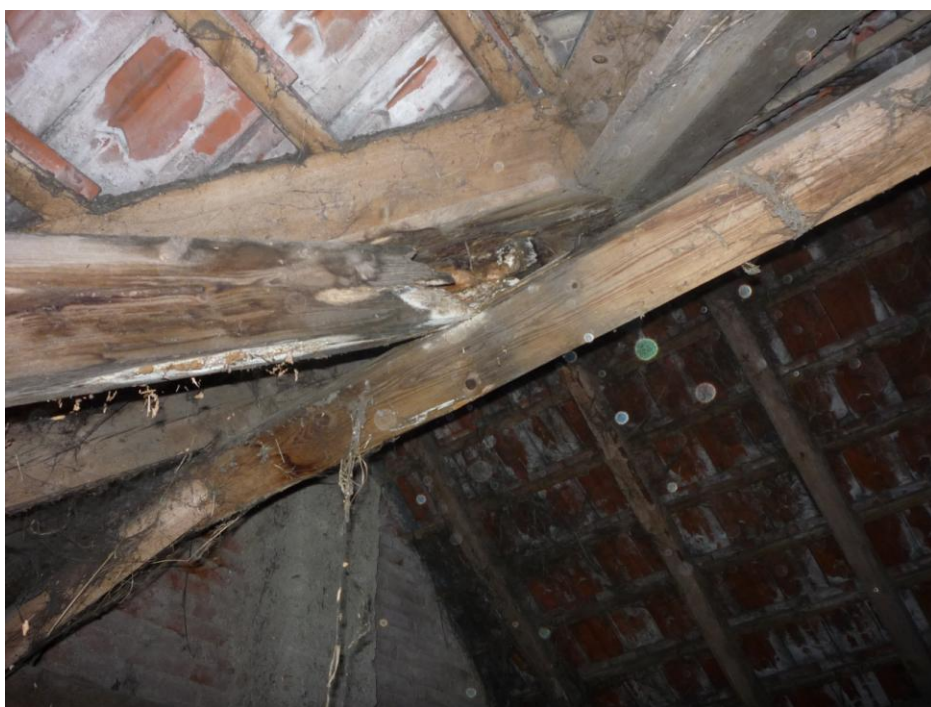
Příloha č. 10 Krokev napadená dřevomorkou domácí (Zdroj: autor, 2016)

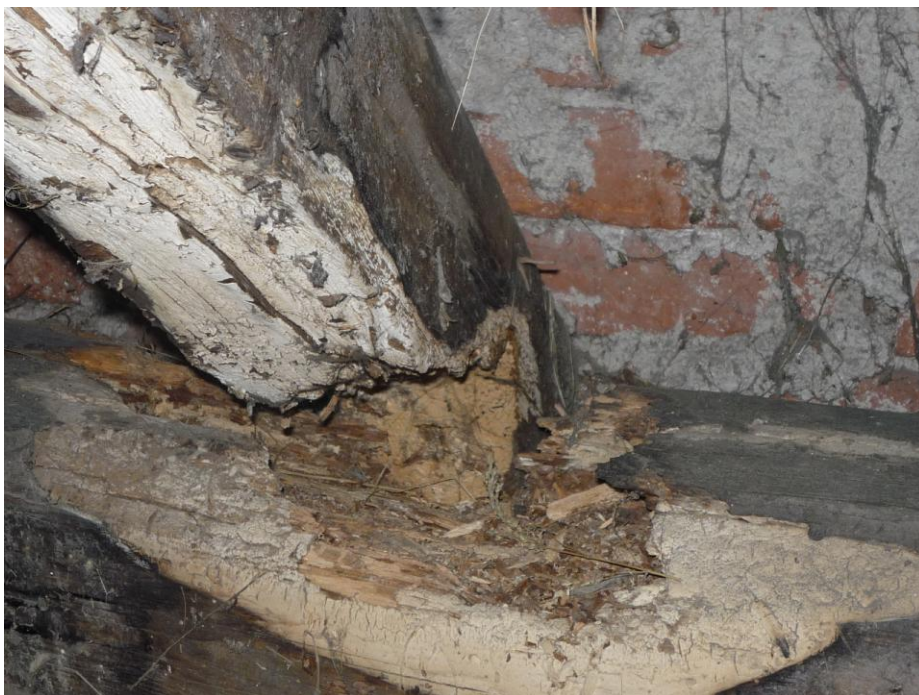
Příloha č. 11 Krokev napadená dřevomorkou domácí (Zdroj: autor, 2016)

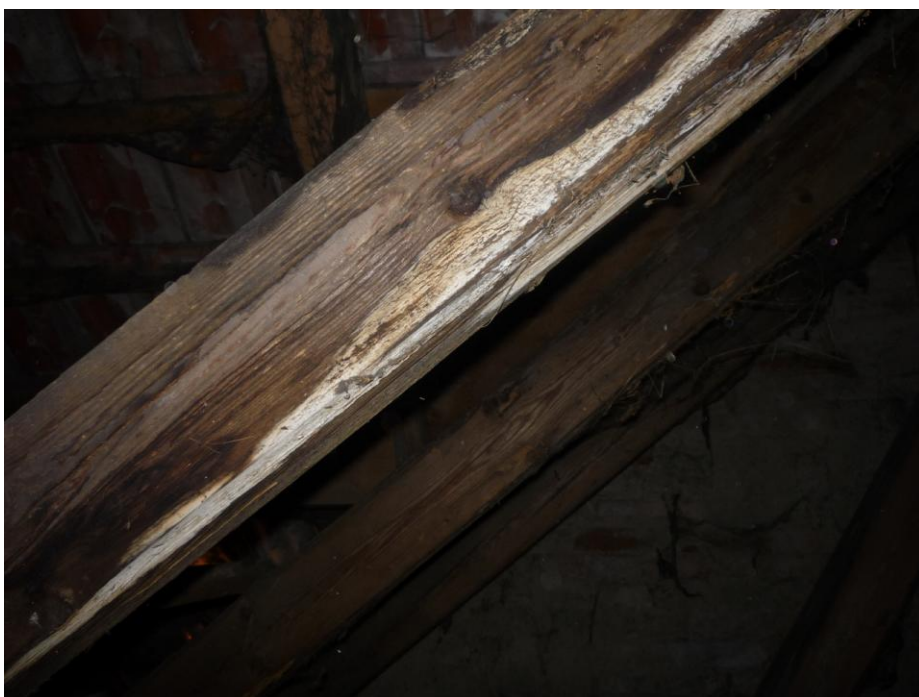
Příloha č. 12 Krokev napadená dřevomorkou domácí (Zdroj: autor, 2016)

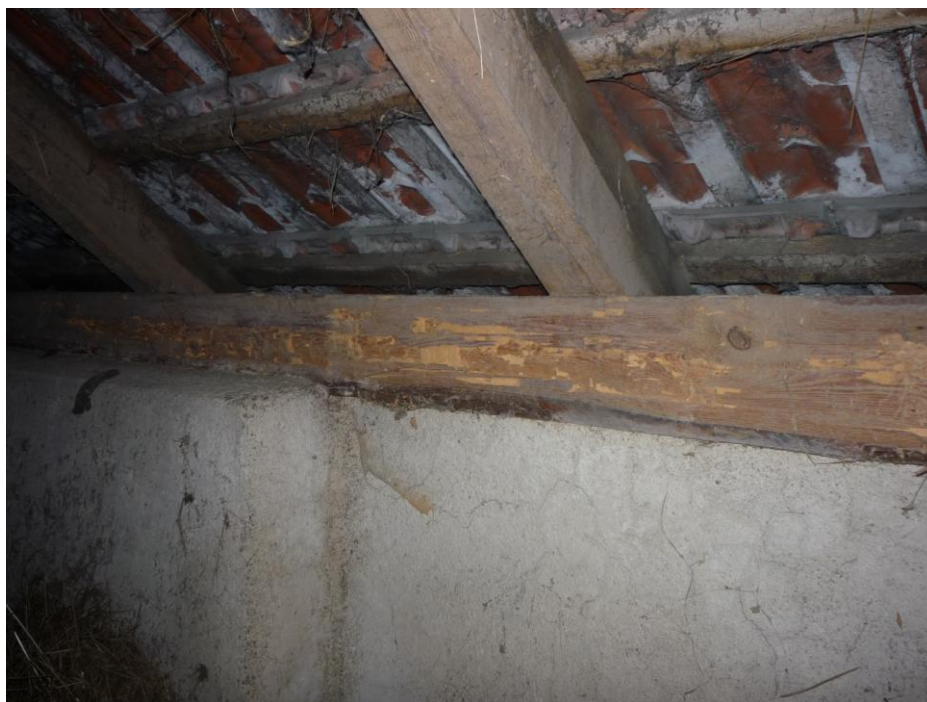
Příloha č. 13 Pozednice napadená tesaříkem krovovým (Zdroj: autor, 2016)

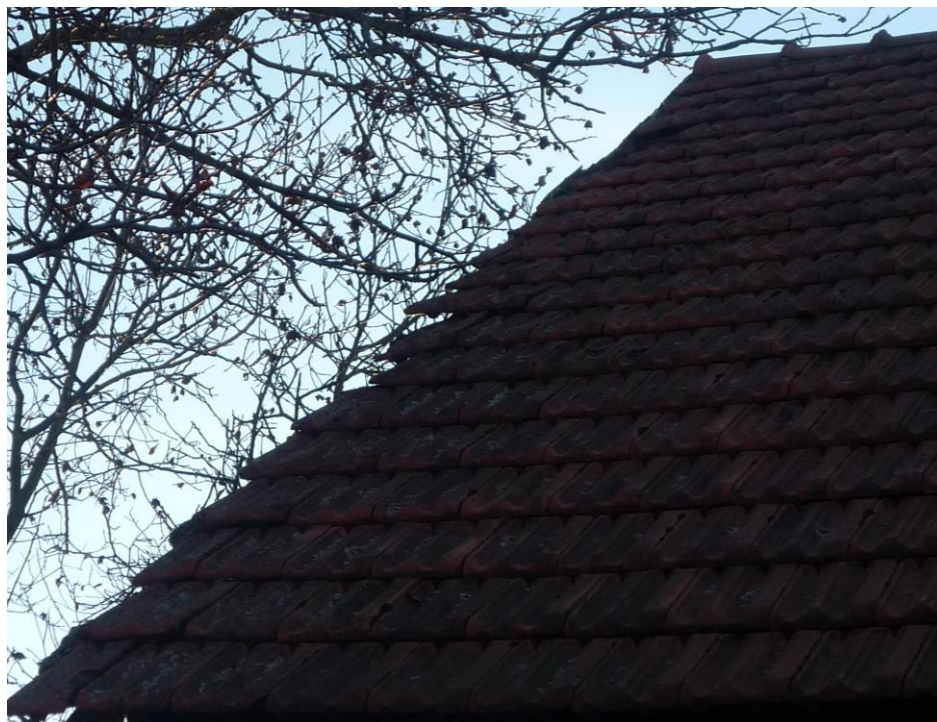
Příloha č. 14 Degradace střešní krytiny (Zdroj: autor, 2016)

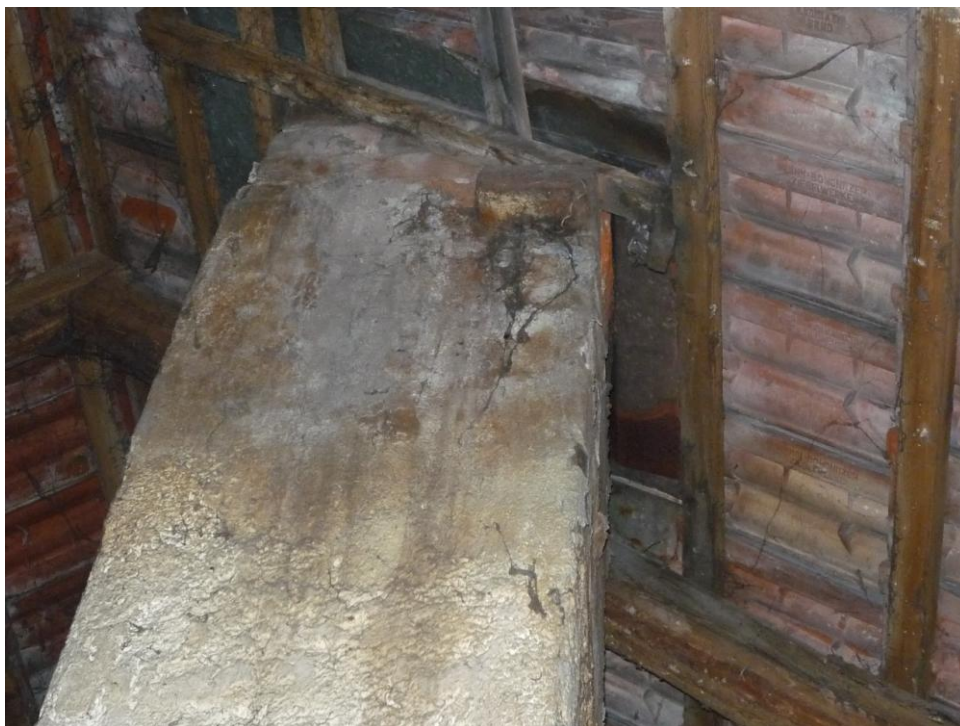
Příloha č. 15 Zkorodované oplechování komínů (Zdroj: autor, 2016)

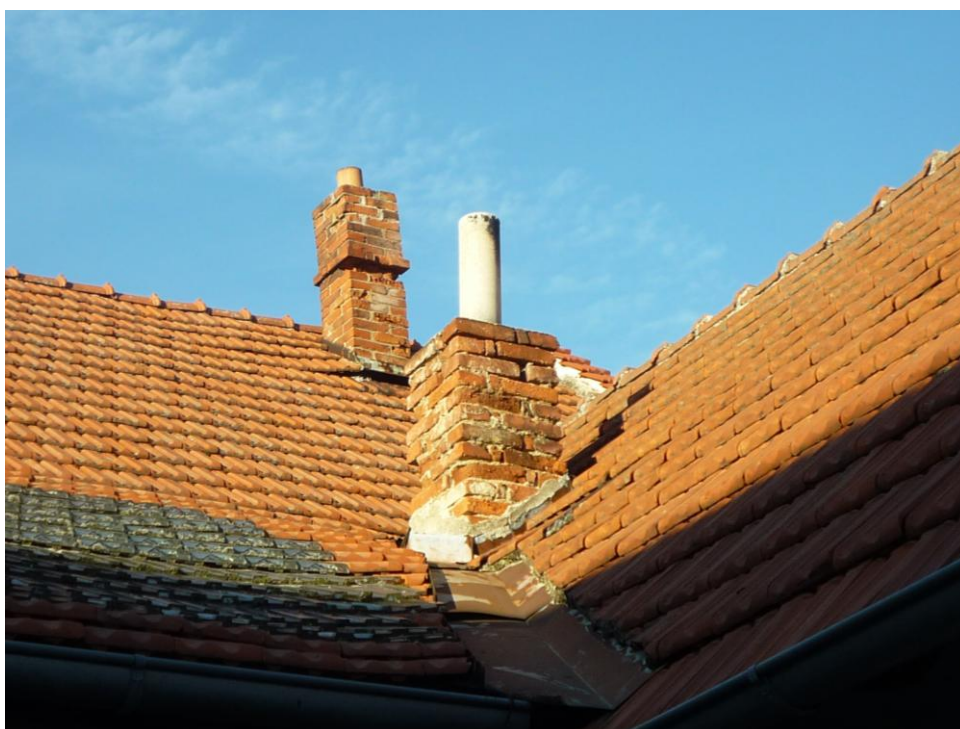
Příloha č. 16 Zkorodované úžlabí (Zdroj: autor, 2016)

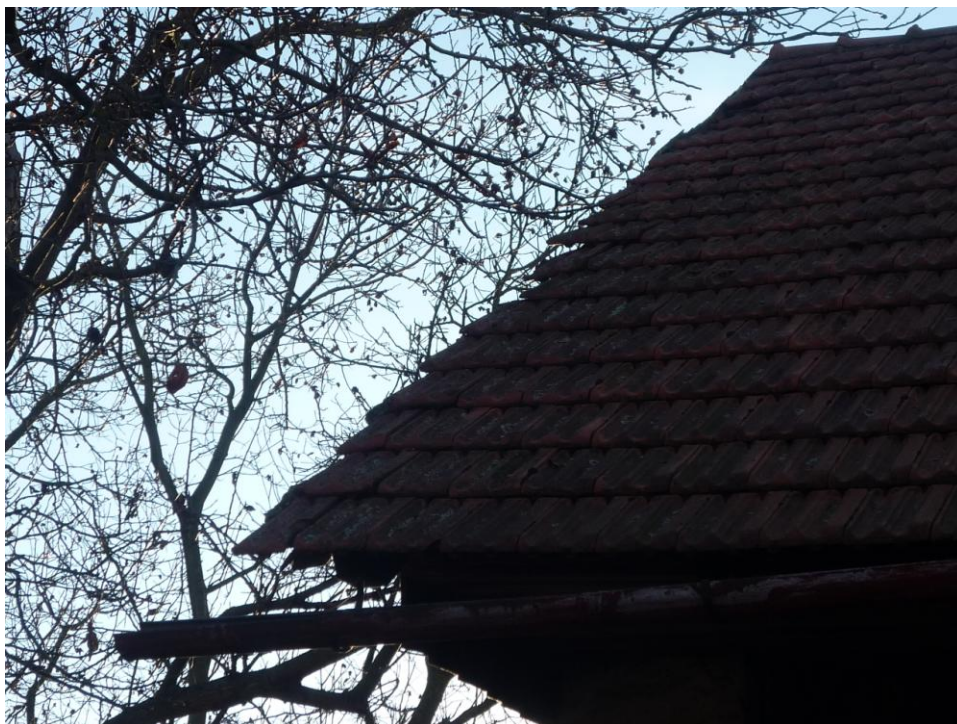
Příloha č. 17 Chybějící střešní háky (Absence svodového potrubí) (Zdroj: autor, 2016)

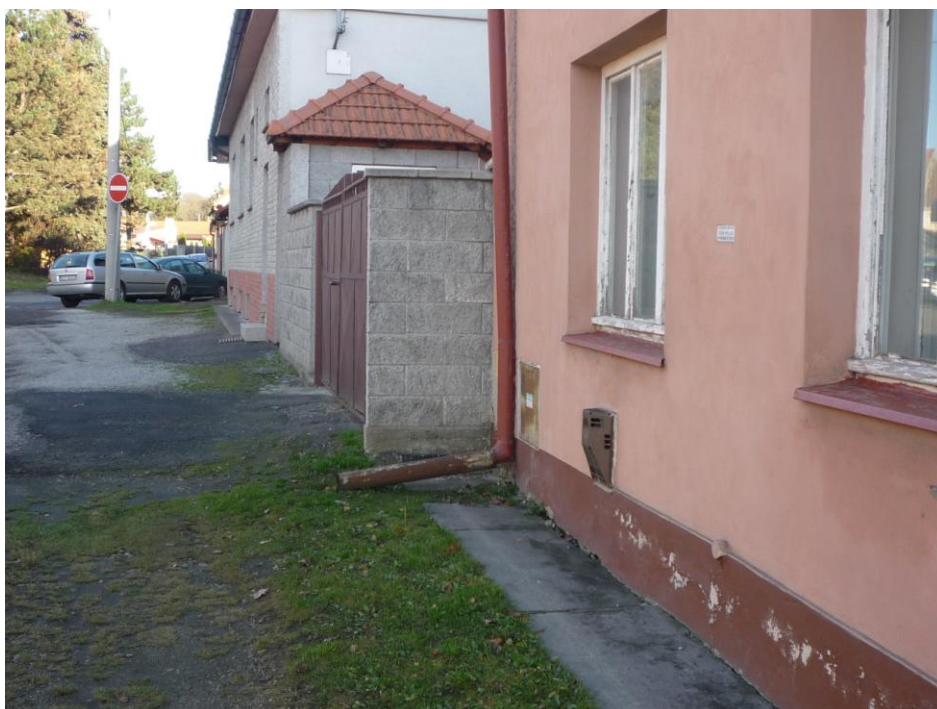
Příloha č. 18 Chybějící napojení na dešťovou kanalizaci (Zdroj: autor, 2016)

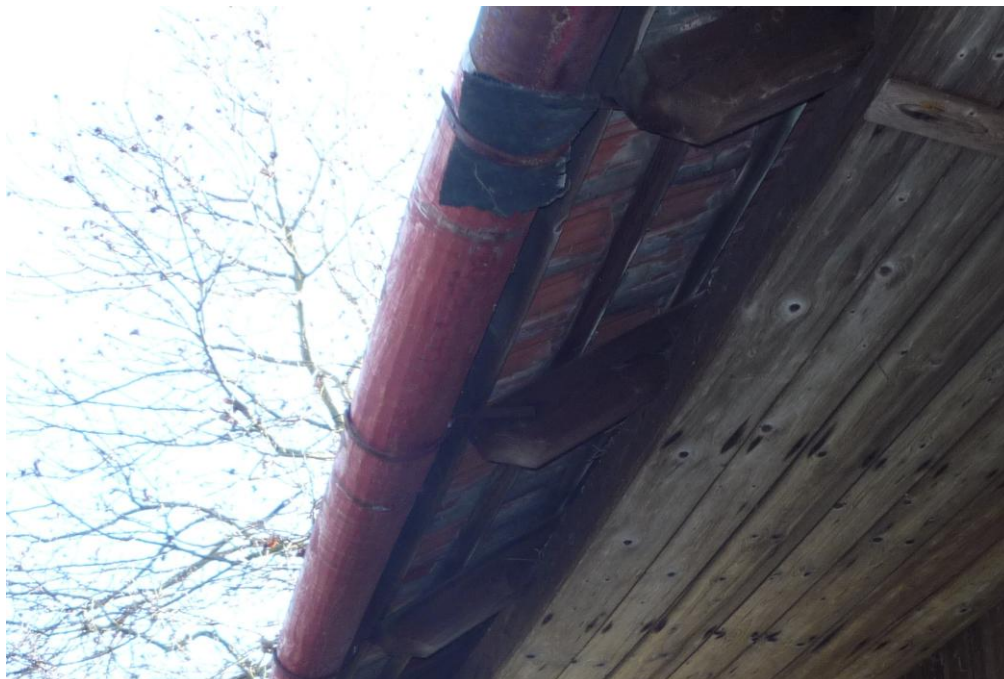
Příloha č. 19 Neodborná oprava dřevěného plechu (Zdroj: autor, 2016)

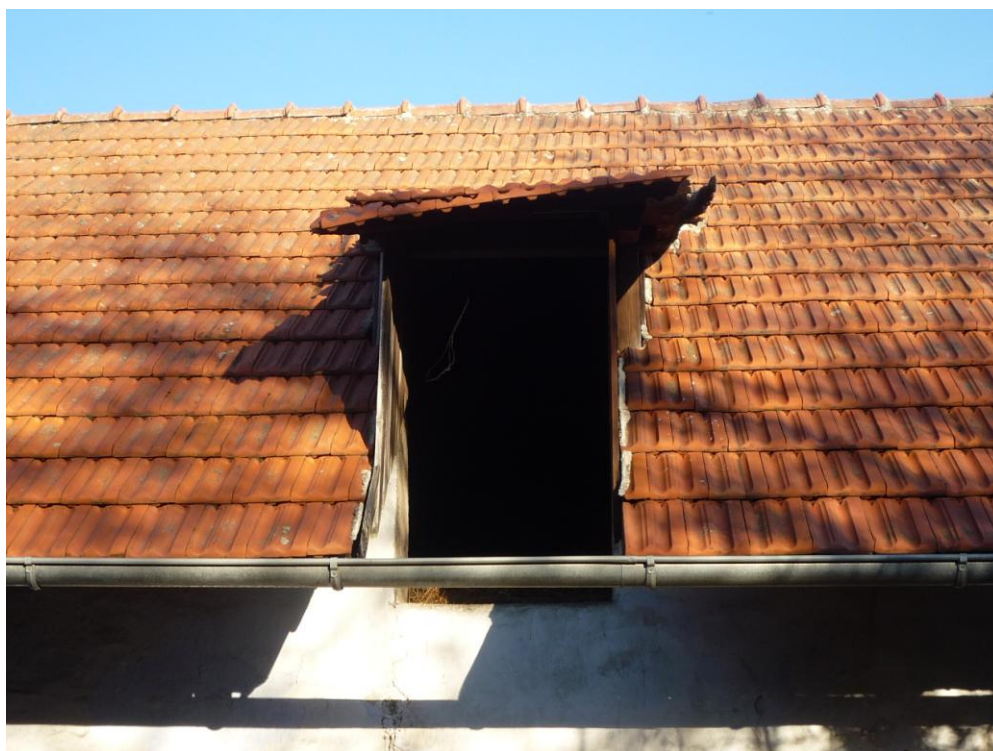
Příloha č. 20 Absence okapu nad vikýřem (Zdroj: autor, 2016)

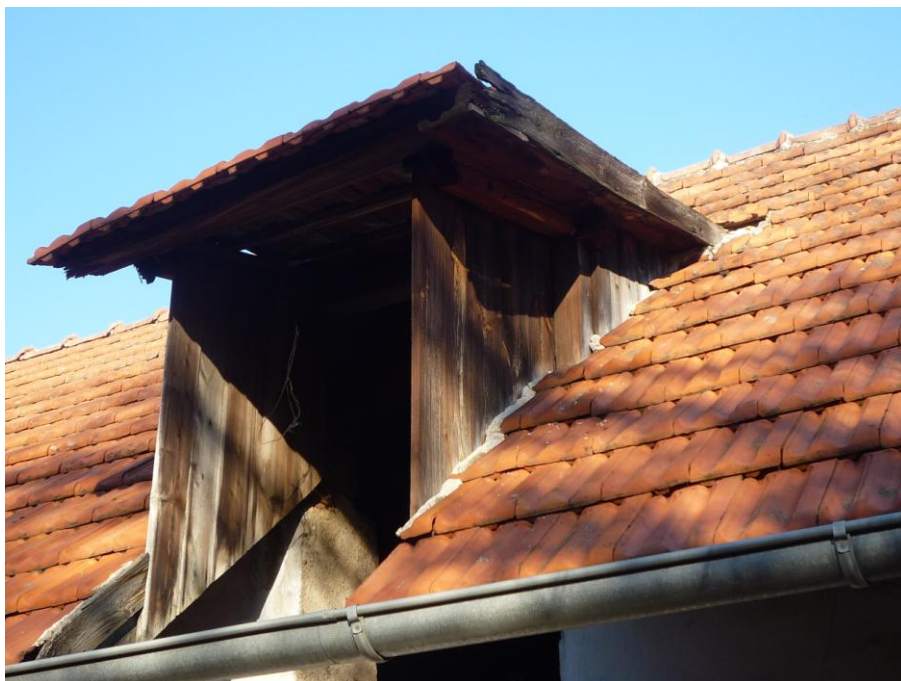
Příloha č. 21 Absence oplechování vikýře (Zdroj: autor, 2016)

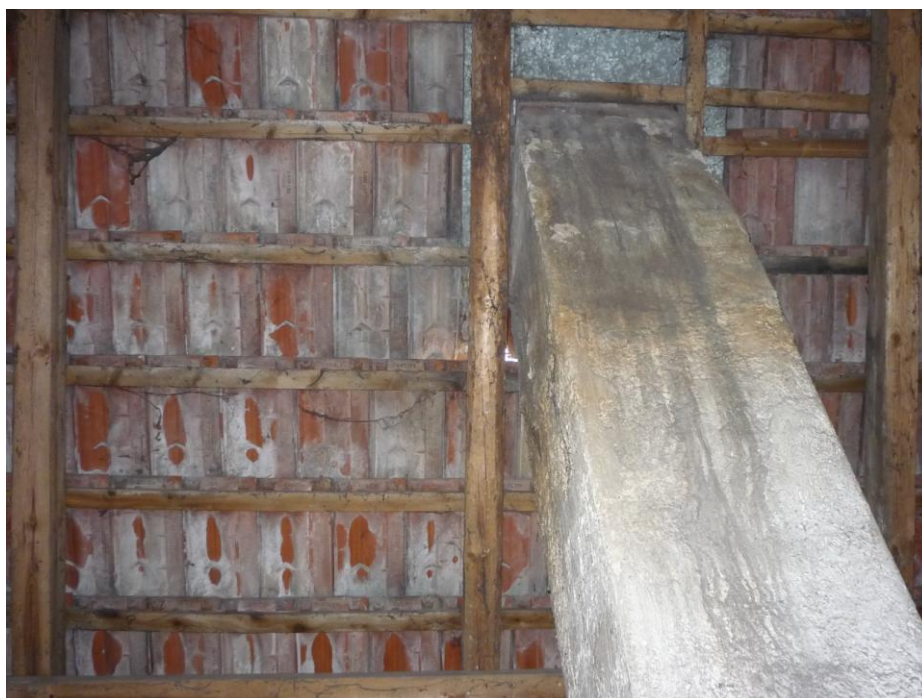
Příloha č. 22 Žluté až hnědé skvrny na plášti komínového tělesa (Zdroj: autor, 2016)

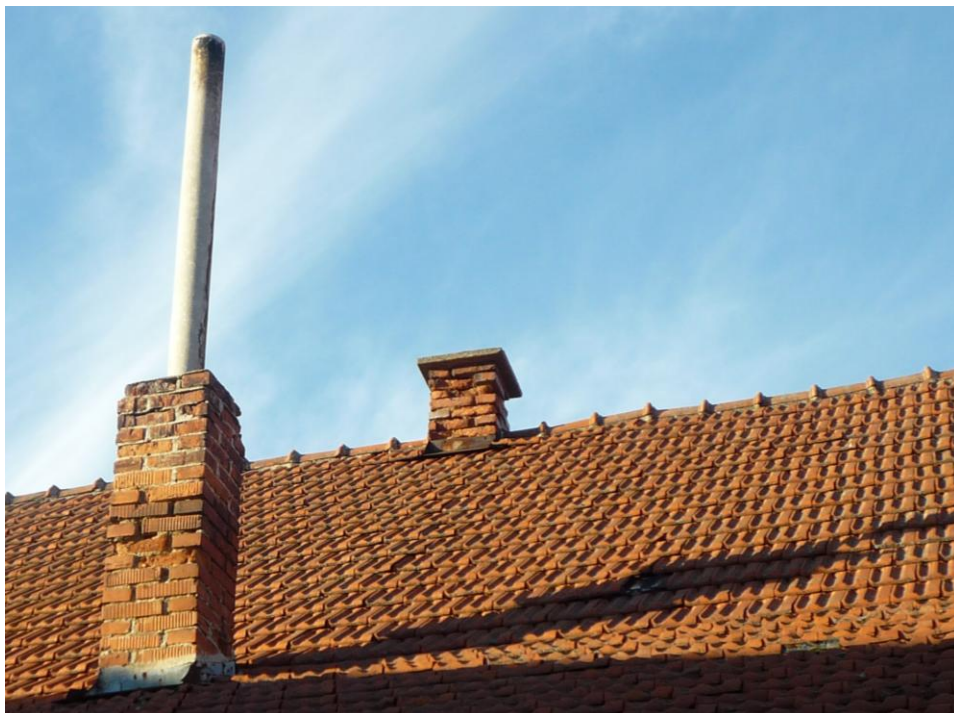
Příloha č. 23 Poškozené nadstřešní části komínů (Zdroj: autor, 2016)

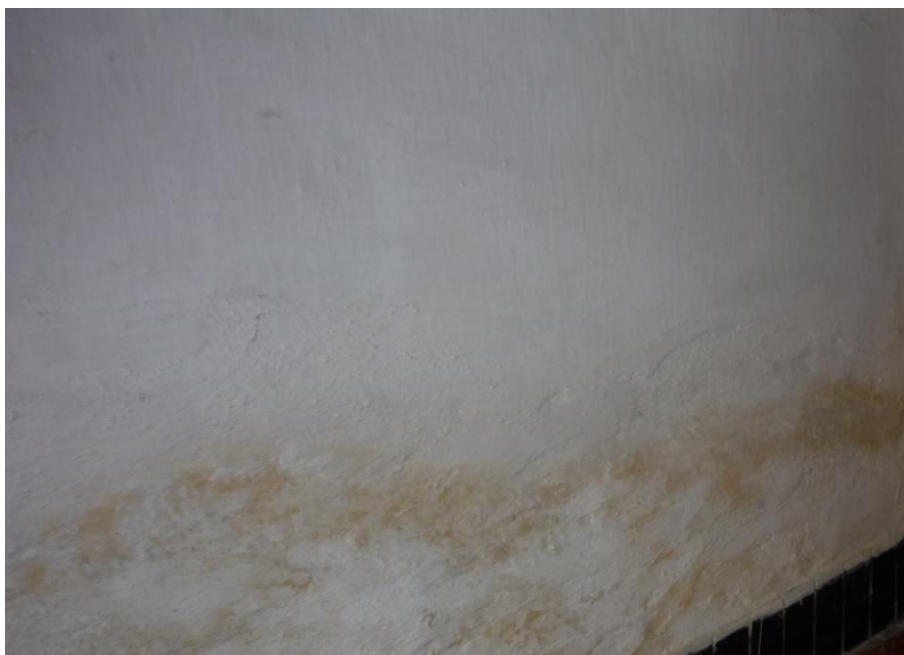
Příloha č. 24 Vlhké omítky (Zdroj: autor, 2016)

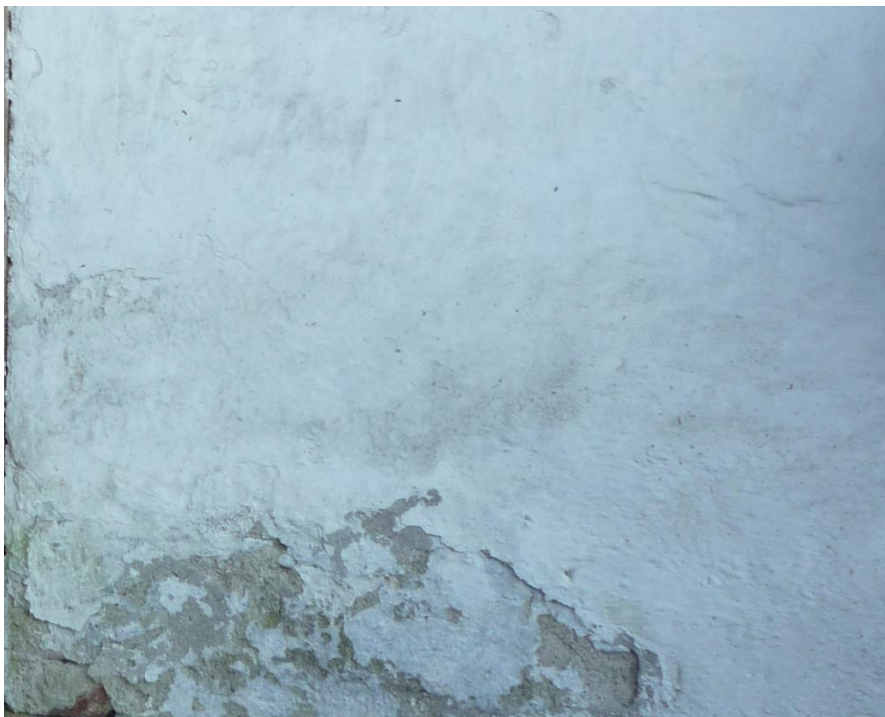
Příloha č. 25 Zdivokaz na omítce (Zdroj: autor, 2016)

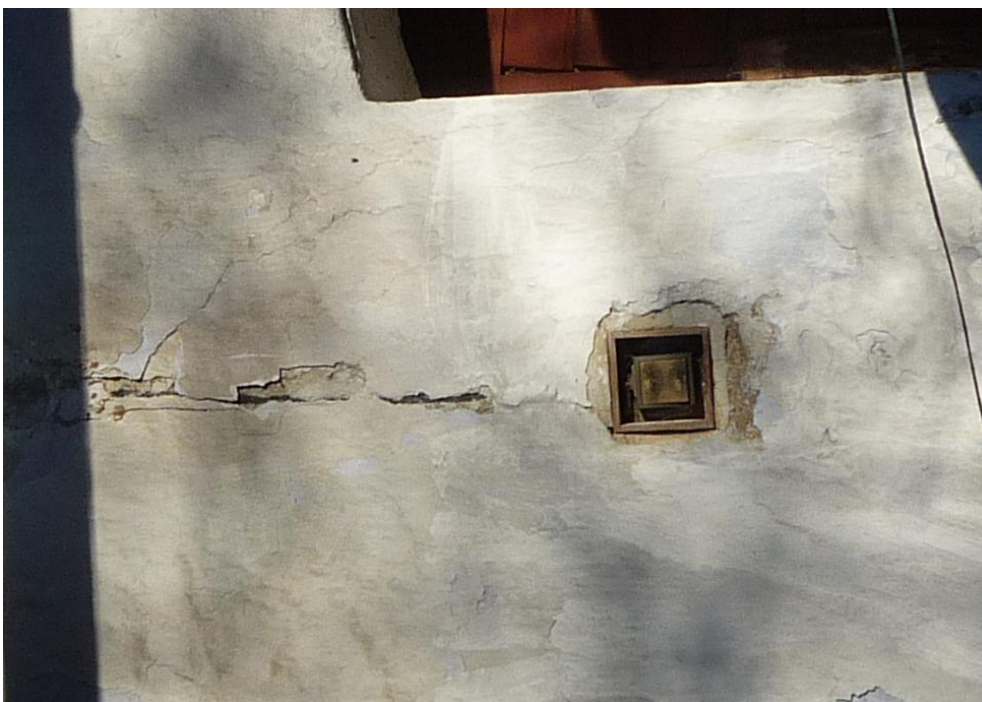
Příloha č. 26 Špatný stav elektroinstalace (Zdroj: autor, 2016)

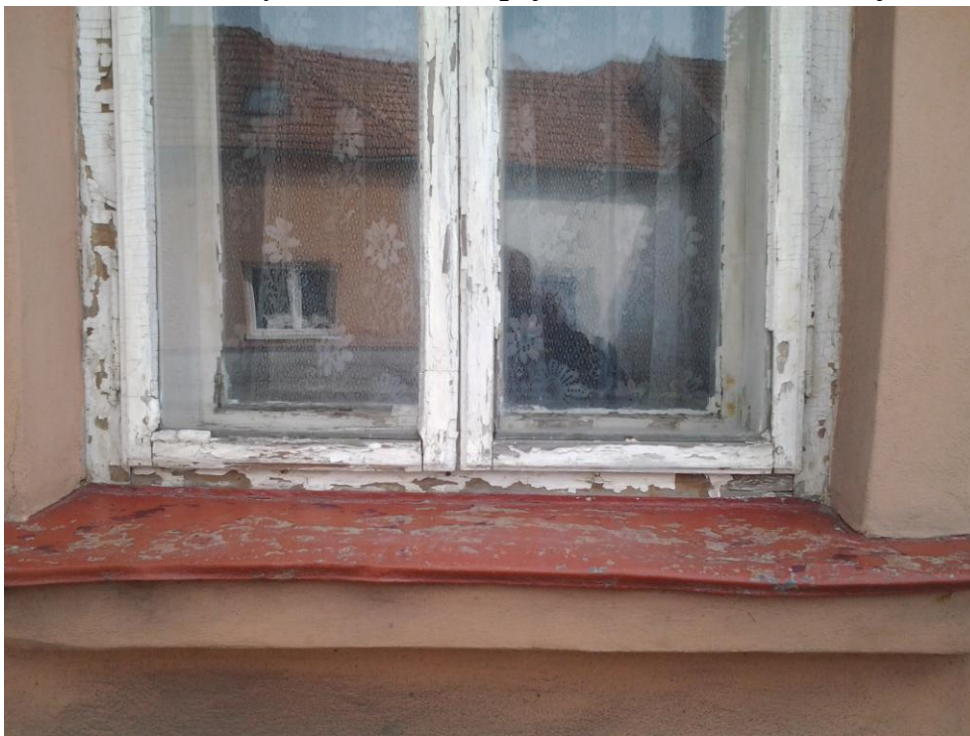
Příloha č. 27 Průhyb a rozvolnění spojů okenních křídel (Zdroj: autor, 2016)

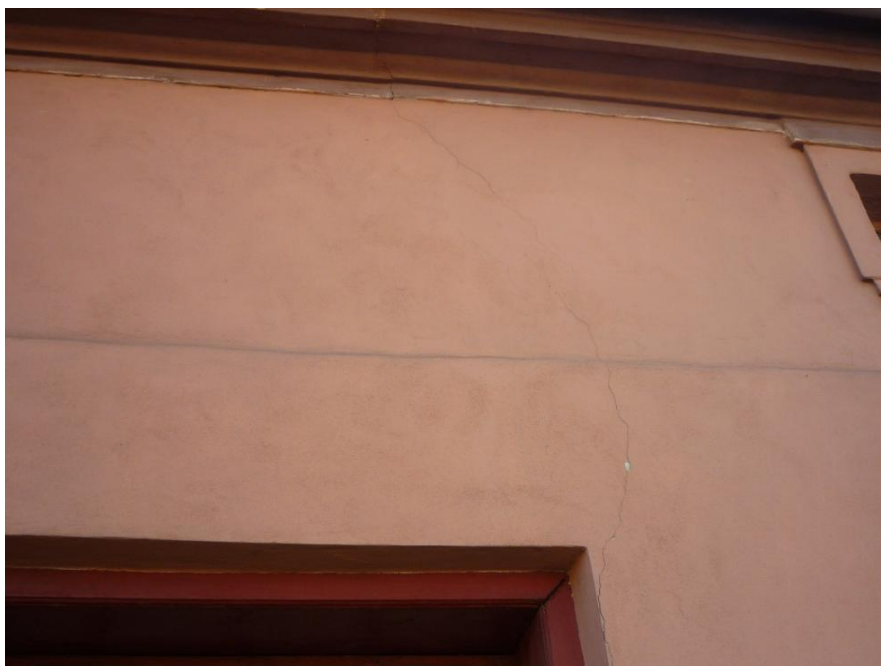
Příloha č. 28 Trhliny ve fasádě (Zdroj: autor, 2016)

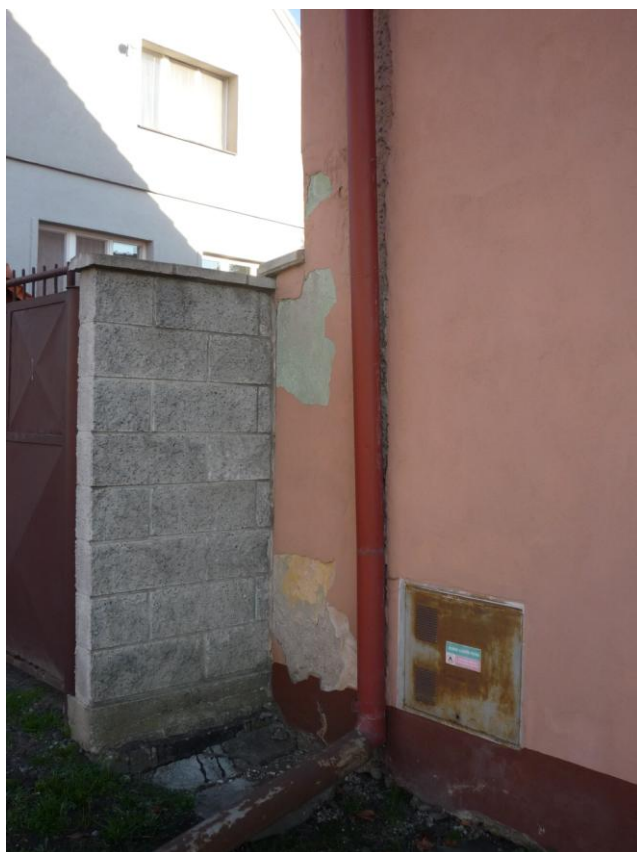
Příloha č. 29 Opadaná omítka na fasádě (Zdroj: autor, 2016)

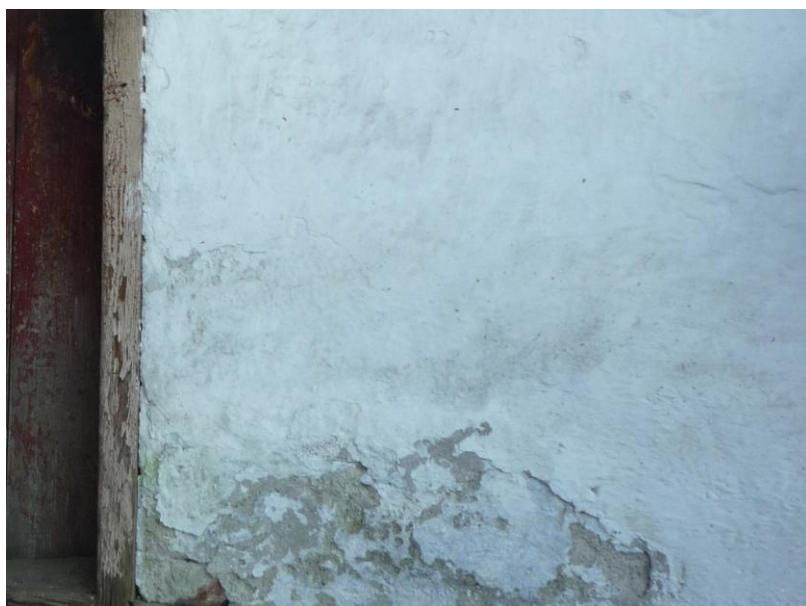
Příloha č. 30 Biogenní porucha fasády (Zdroj: autor, 2016)
