MENDELOVA UNIVERZITA V BRNĚ

Průzkum a dokumentace stodoly

Bakalářská práce

2016/2017

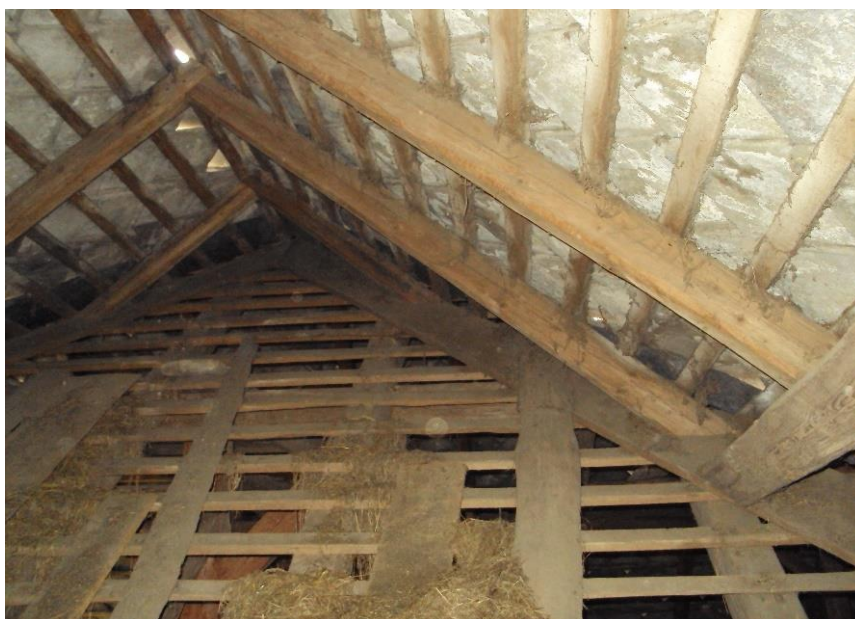
Dle viditelné konstrukce krovu stodoly je vidět, že krov byl postaven dříve. Krokve prochází skrz celou konstrukci v místě spojení. A jsou laťovány pro původní krytinu. V druhé řadě byl přistavěn krov kolny. Pozednice je volně vynesena přes poslední plnou vazbu a délce asi jednoho metru, což není statický problém. Poslední plná vazba slouží jako první opěrný bod pro pokračující vaznici. V kovu chybí úžlabí krokve a jsou nahrazeny pouze deskou ve směru daného úžlabí, která slouží jako druhý opěrný bod pro vaznici.

Obr. č.7 Napojení objektů

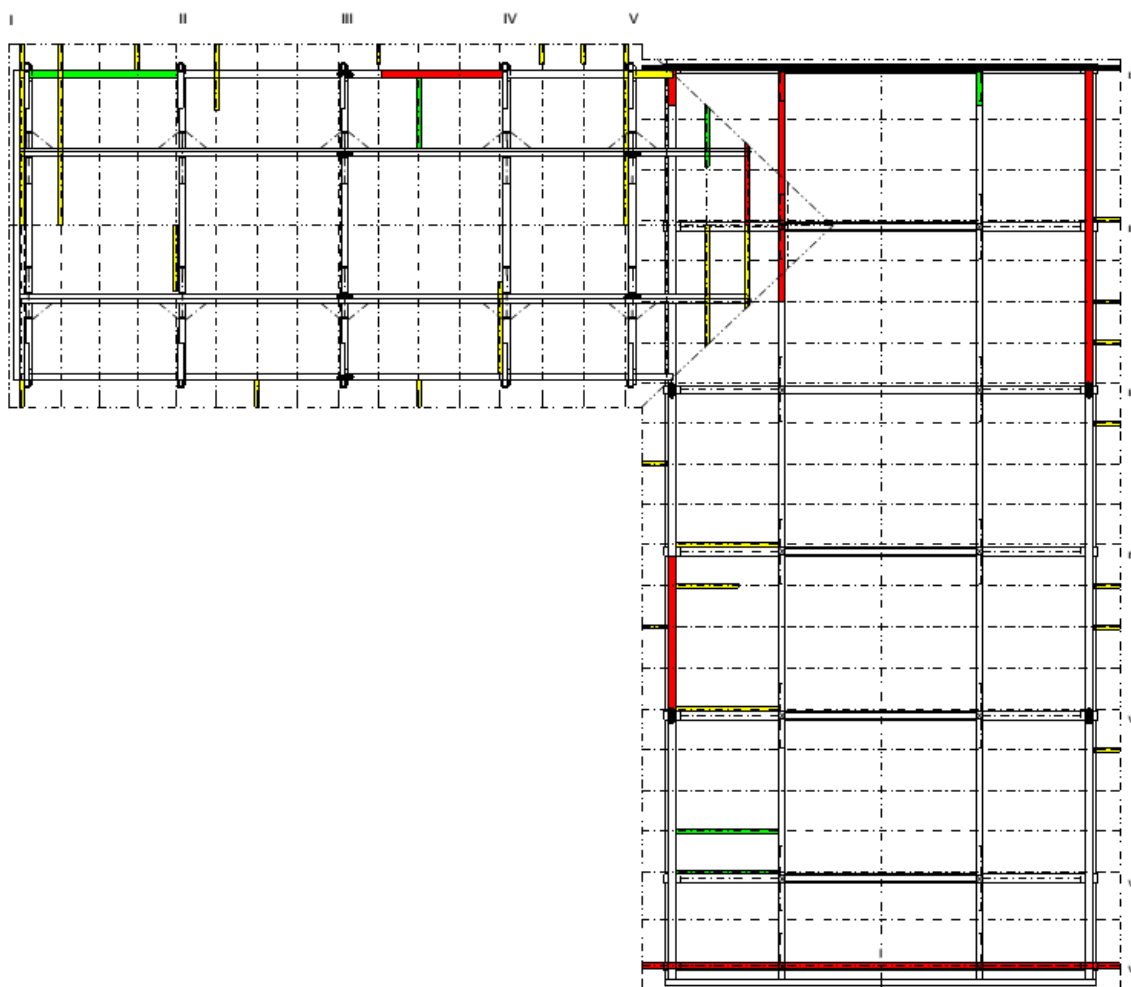
Obr. č.9 Půdorys celého krovu s vyznačením poškození

Z půdorysů je patrné poškození většinou v místech nejmenší ochrany konstrukce. Nejčastěji je však napadeno zhlaví všech typů prvků. Největší problém v krovu je u krajní vazby stodoly směrem do zahrady. Krokve jsou totálně poškozeny a musely být nahrazeny novou krokví. V důsledku špatného zabezpečení úžlabí došlo zatíkááním vody k totální destrukci průvlaku kolny a stropní trámy musí být podepřeny dodatečným průvlakem. Napadení prvků červotoči a tesaříky může mít za následek několik důvodů. Jedním z nich je vytvoření vhodných vlhkostních podmínek prvku z důvodu zatékání do konstrukce. Druhým problémem je nedbalé opracování prvků v konstrukci s ponecháním borky, která je velkým lákadlem pro dřevokazný hmyz. Podrobné napadení všech prvků je zaznamenáno v tabulce a přiložené výkresové dokumentaci.

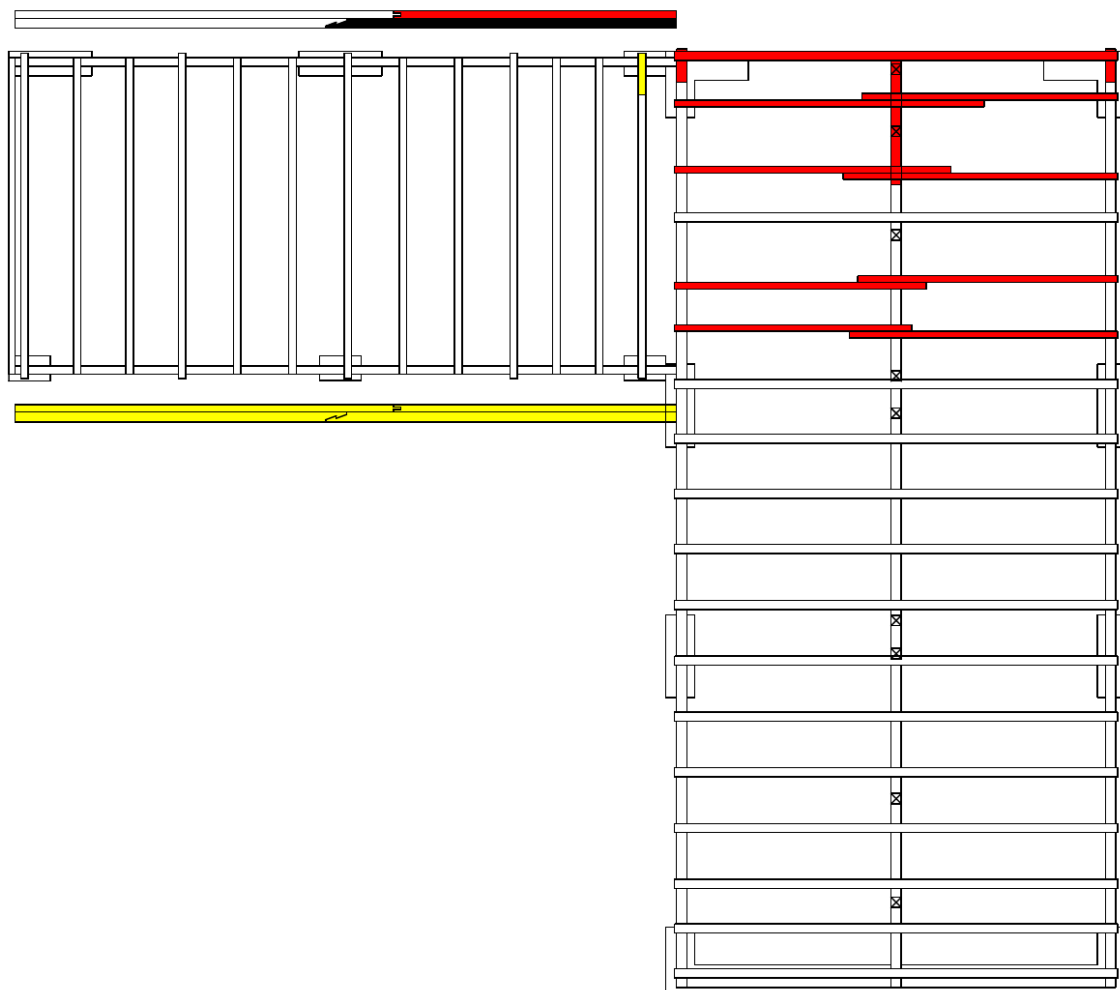
Obr. č.10 Stropní trámy celého krovu s vyznačením poškození

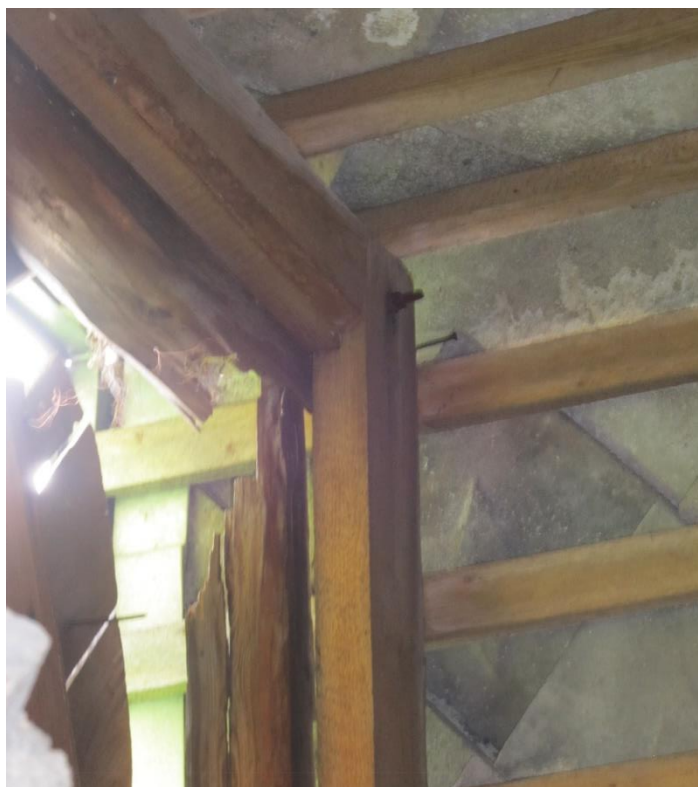
Obr. č.11 Vyztužení krajní vazby

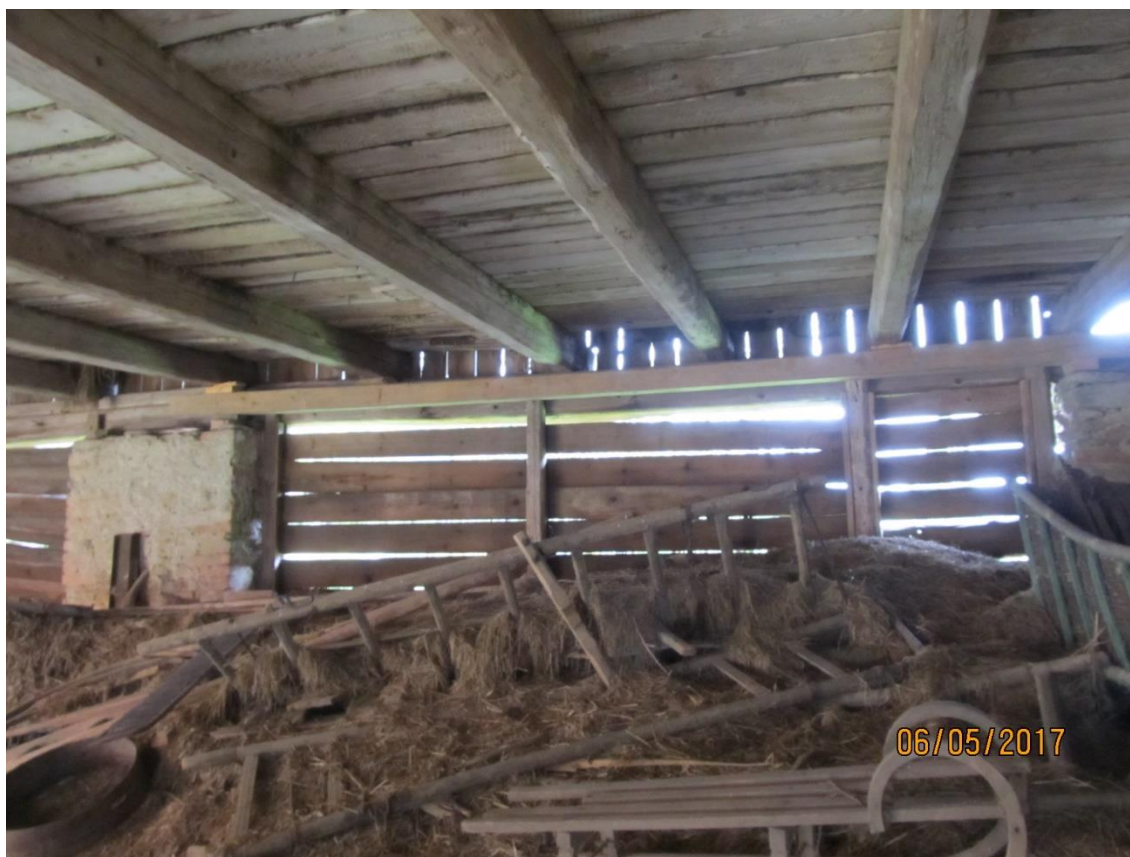
Obr. č.12 Vyztužení průvlaku (Z/Rs1)

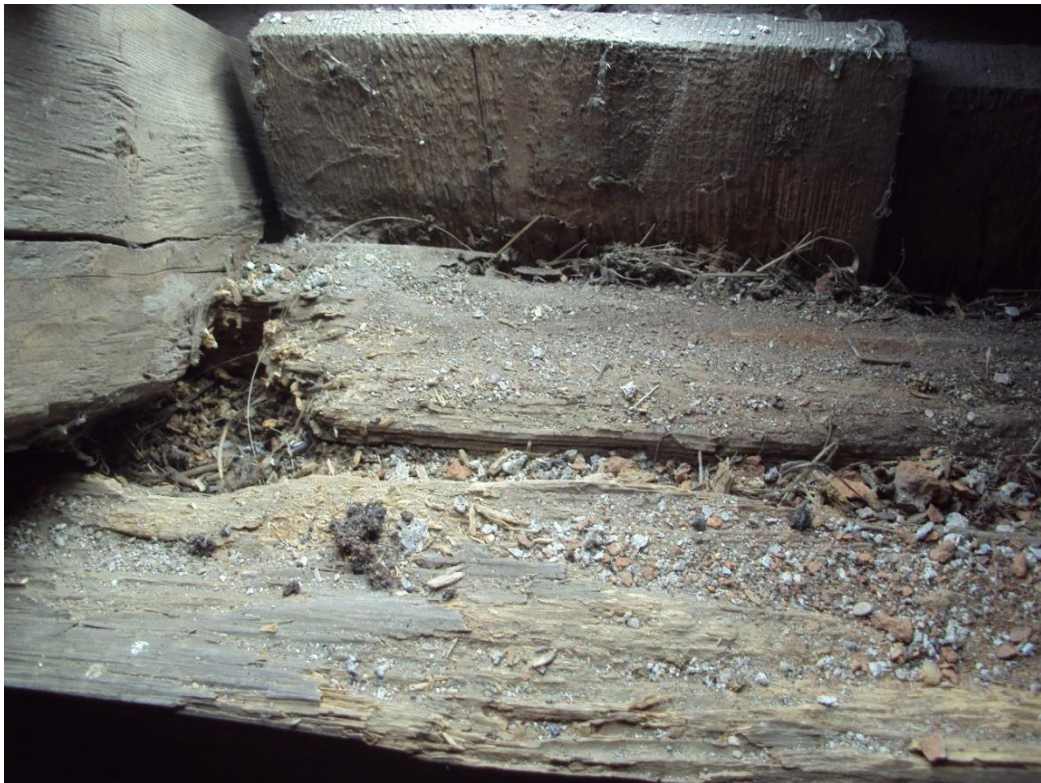
Obr. č 13 Poškození pozednice (III Z/P1)

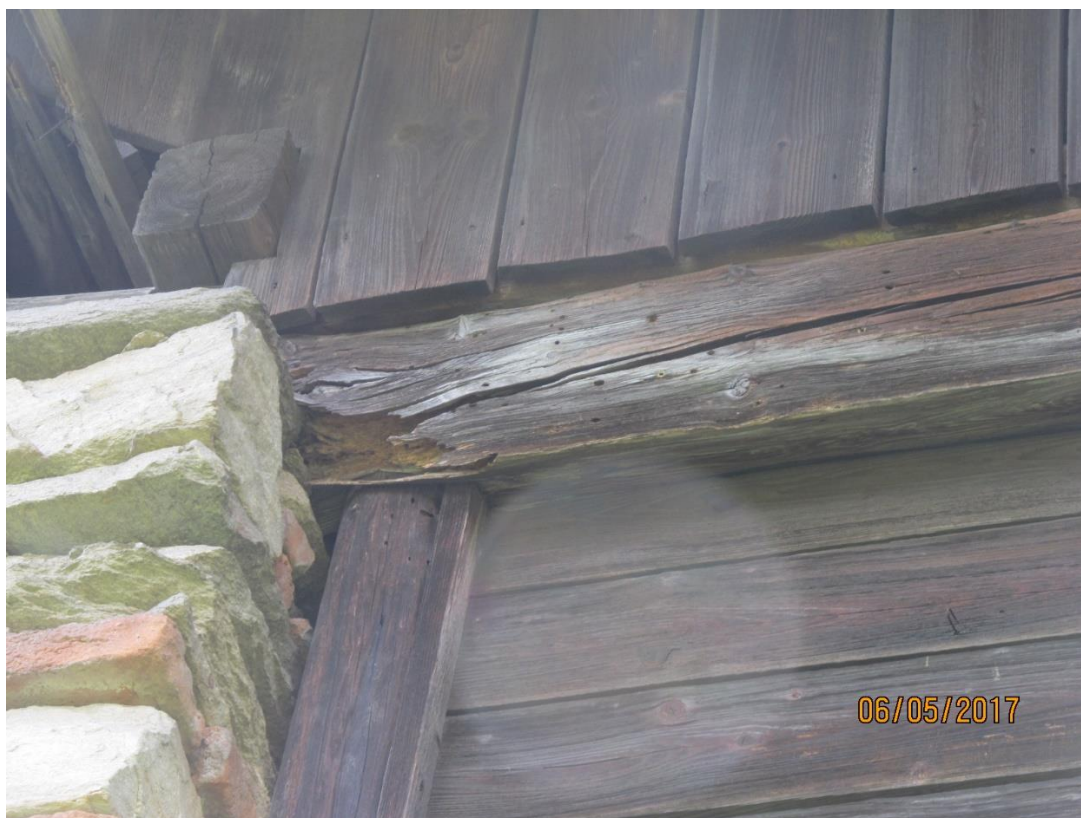
Nejvíce poškozených prvků je v konstrukci stodoly a přilehlé kolny, kde jsou poškozeny zejména průvlaky. K tomuto vážnému poškození až destrukci došlo v důsledku nezabezpečeného střešního pláště. Není jasné, z jakého důvodu mohli dřívější majitelé připustit dlouhodobé zatékání do střešní konstrukce. Když se zde skladovalo seno, sláma atd. musel si toho někdo všimnout. Velkou roli mohl hrát nezáměr o stavení, nicméně z mého pohledu to je logicky nevysvětlitelné.

Foto č.6 Detail poškození (Z/Rs1)

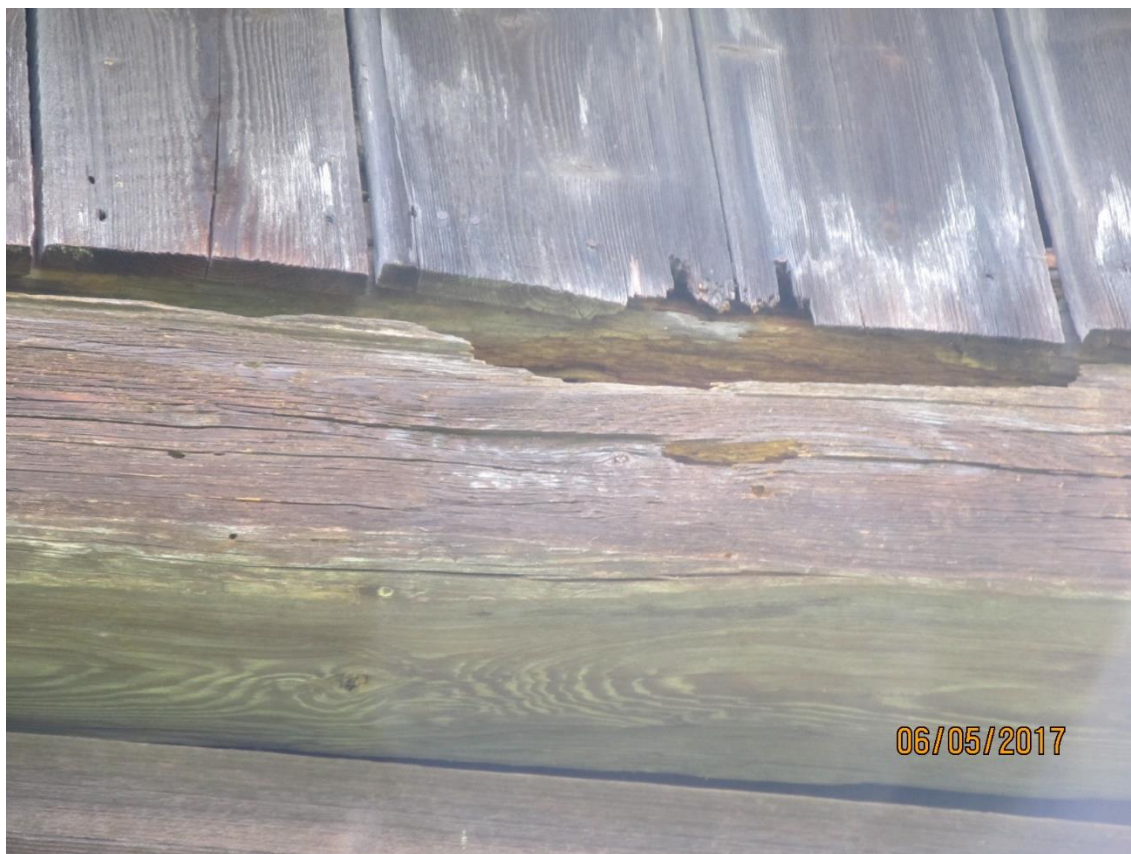
Foto č.7 Degradace průvlaku hnilobou (Z/Rs1)

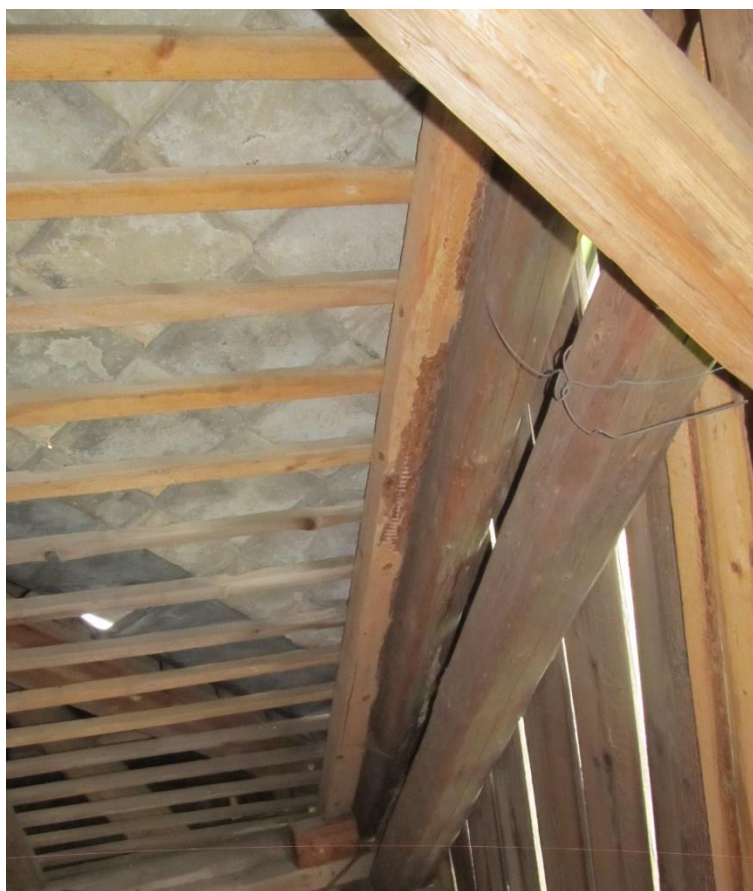
Foto č.9 Vyztužení krokve (I'D/K1)

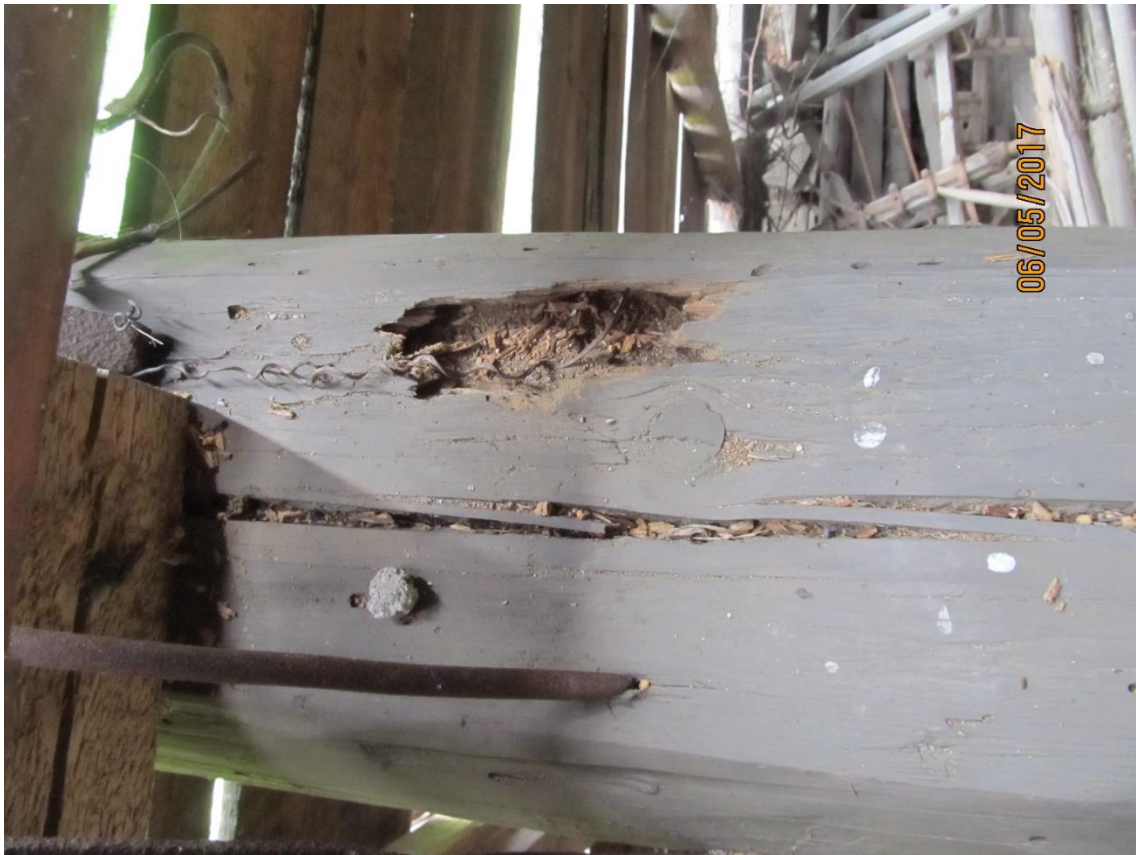
Foto č.10 Poškození prvku (SP1)

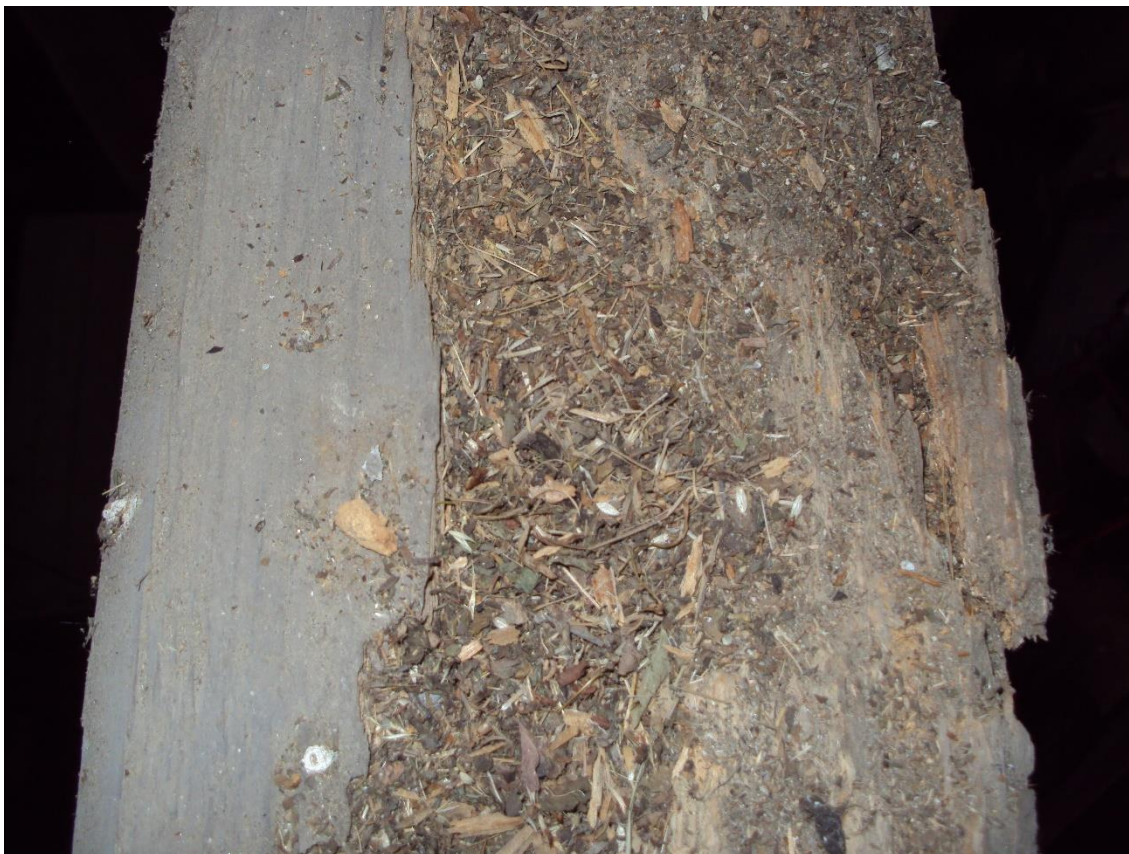
Foto č.12 Použitý stropní trám (D'/ST4)

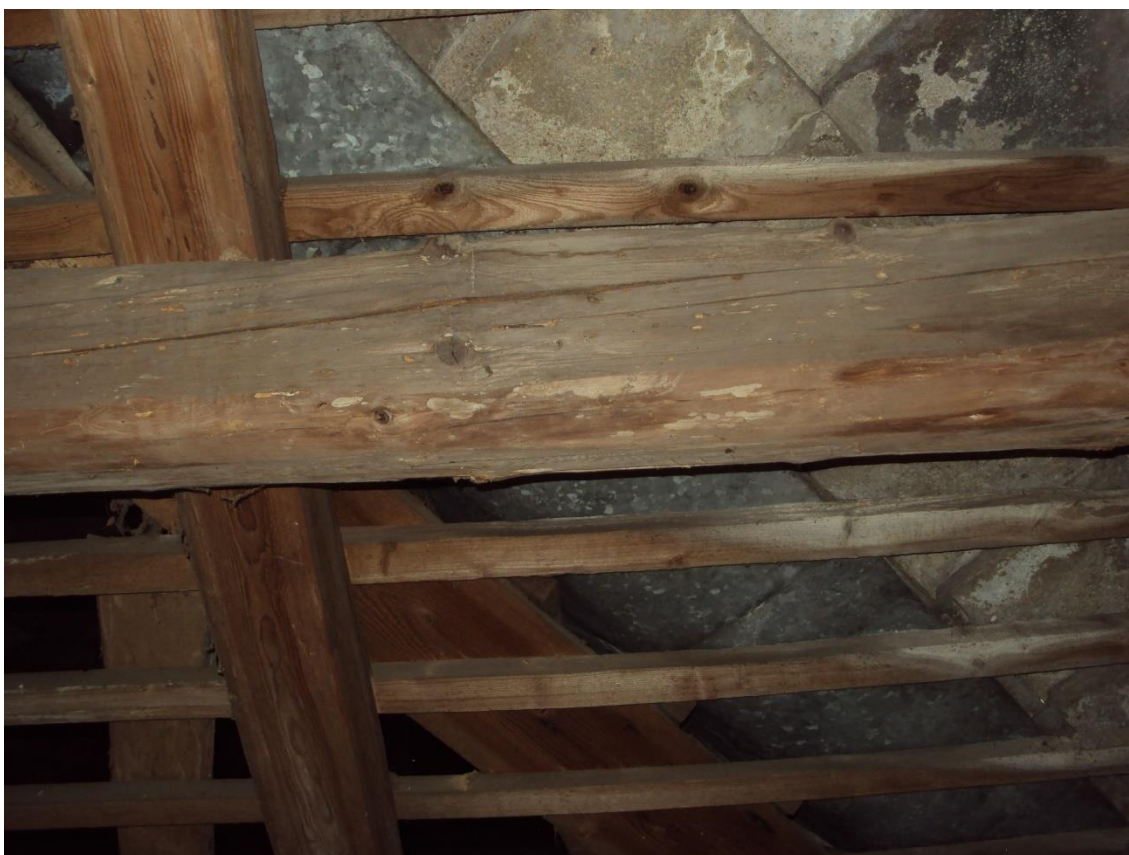
Foto č.13 Poškození vaznice (I'D/V1)

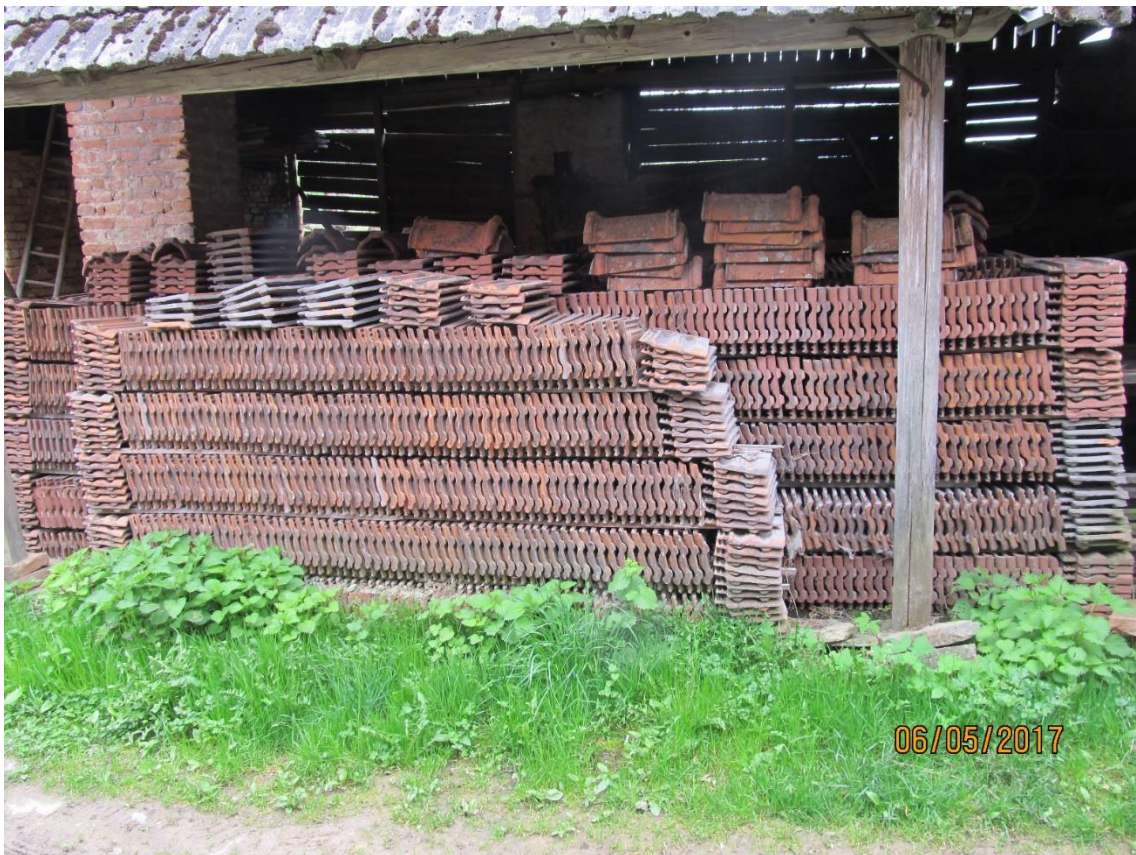
Foto č.15 Krytina na výměnu
