**Česká zemědělská univerzita v Praze**

**Stav stromů na dětských hřištích**

**Bakalářská práce**

**Autor práce: Monika Svobodová, DiS.**

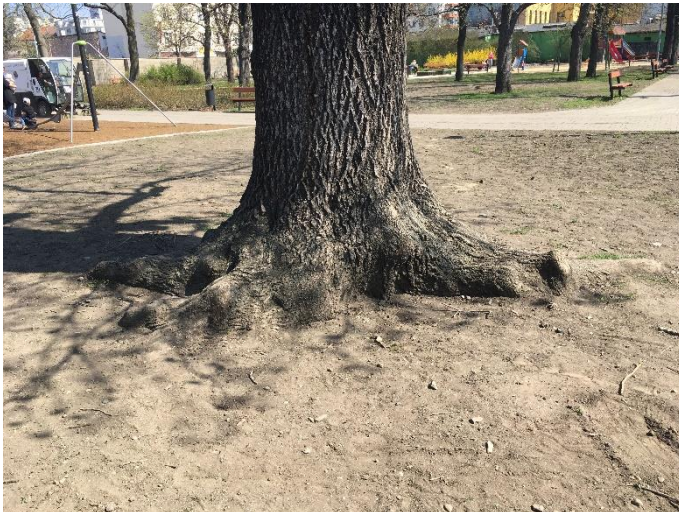
Fotografie č. 9: Ošlapané kořenové náběhy, strom č. 37 (Svobodová M.).

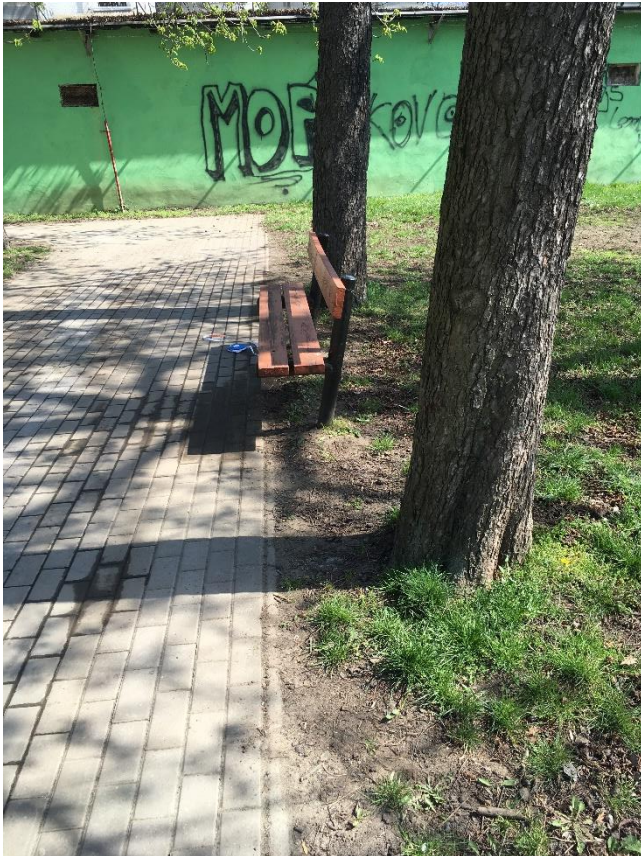
Fotografie č. 14: Dřeviny č. 31. a 32.  
v blízkosti zrekonstruovaného chodníku –  
*Aesculus hippocastanum* (Svobodová M.).

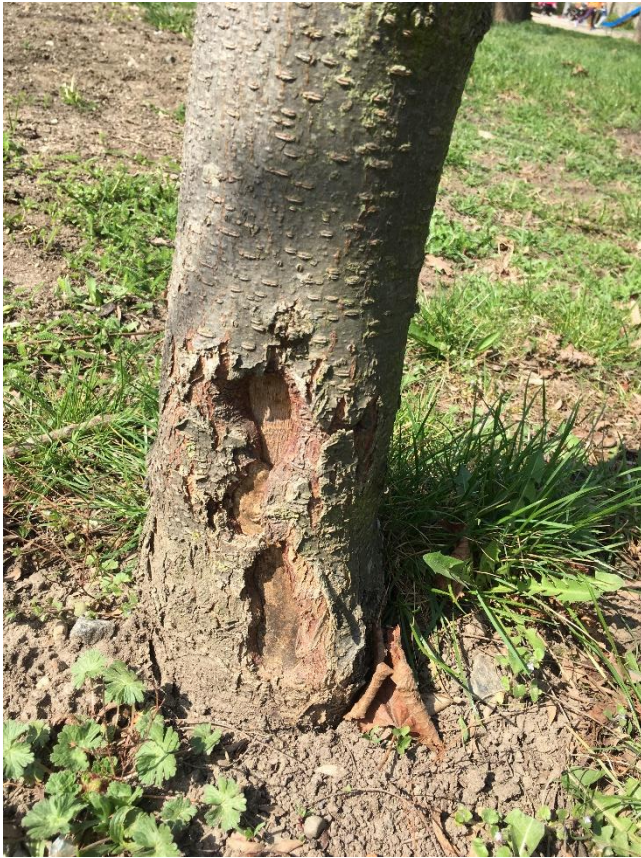
Fotografie č. 15: Poškození na kmeni u *Fraxinus excelsior* č. 41 (Svobodová M.).

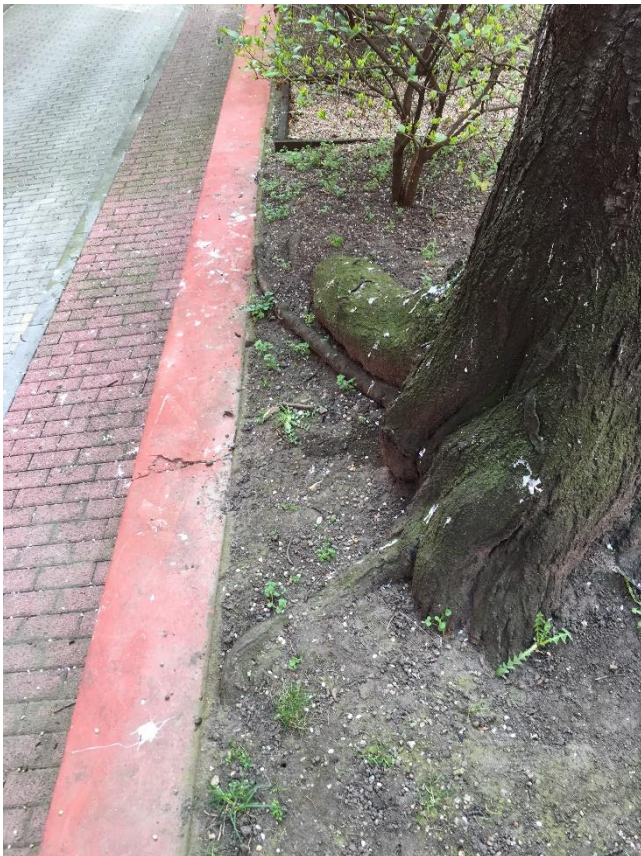
Fotografie č. 7: Zničená zídka od *Cerasus avium* č. 4  
(Svobodová M.).

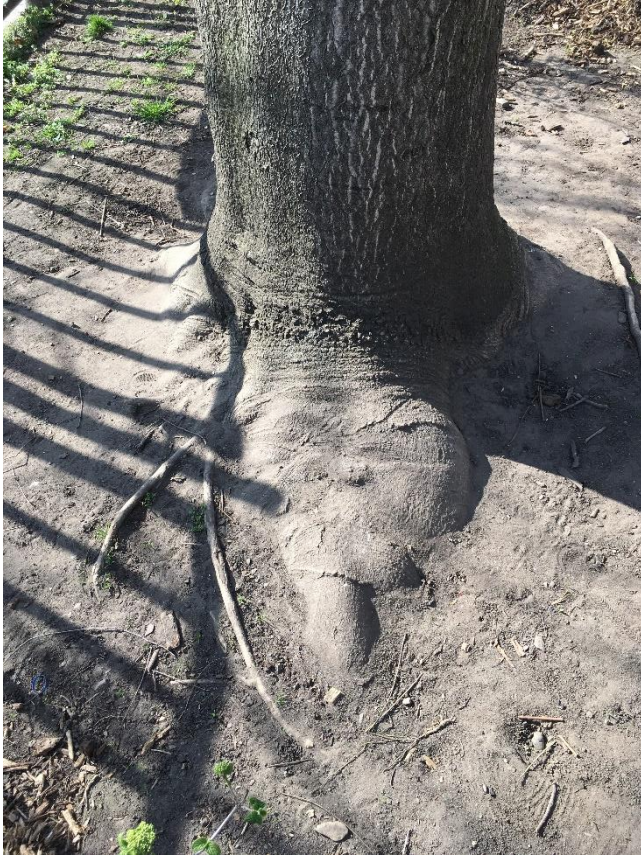
Fotografie č. 4: Ošlapané kořenové náběhy u *Ailanthus altissima* č. 8 (Svobodová M.).

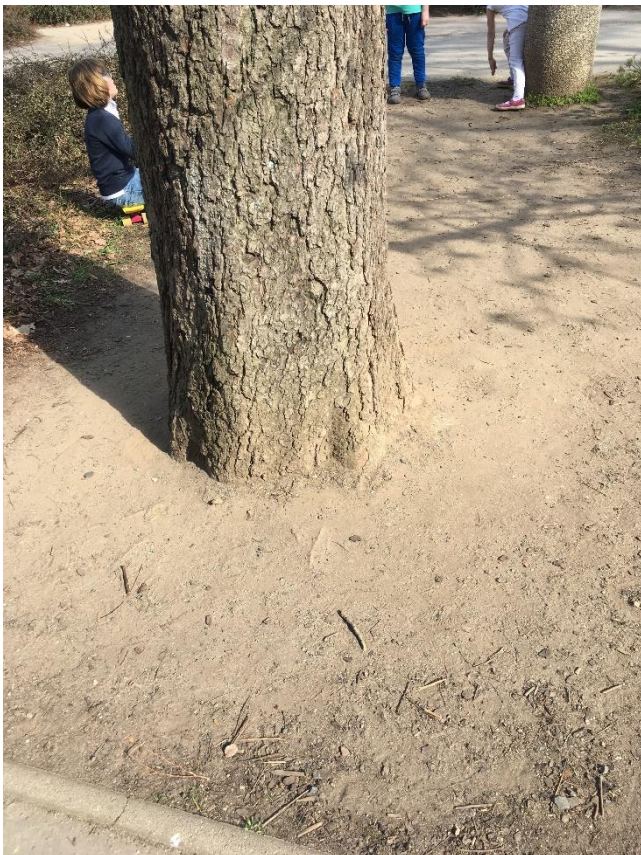
Fotografie č. 5: Utužená půda u *Aesculus hippocastanum* č. 7 (Svobodová M.).

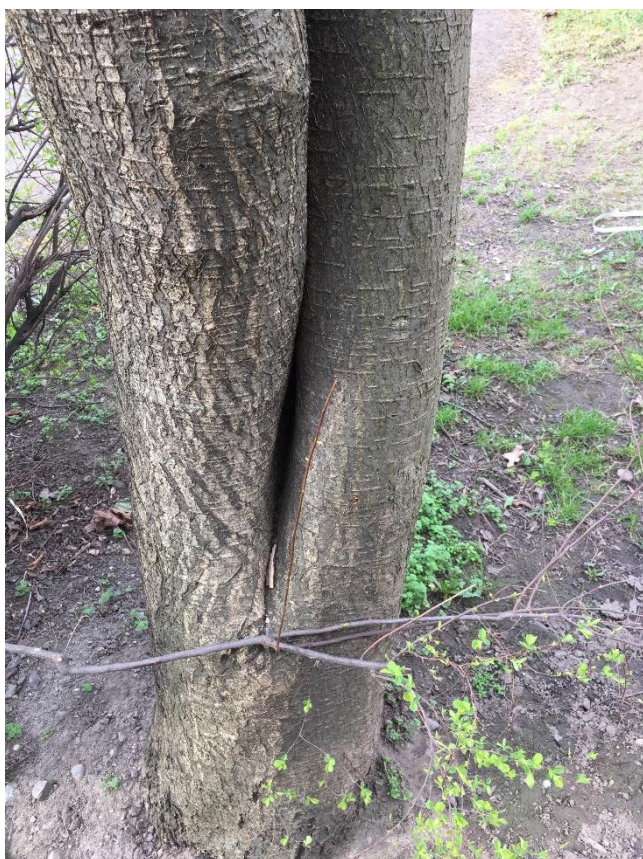
Fotografie č. 4: Tlakové větvení u *Acer pseudoplatanus* č. 5 (Svobodová M.).

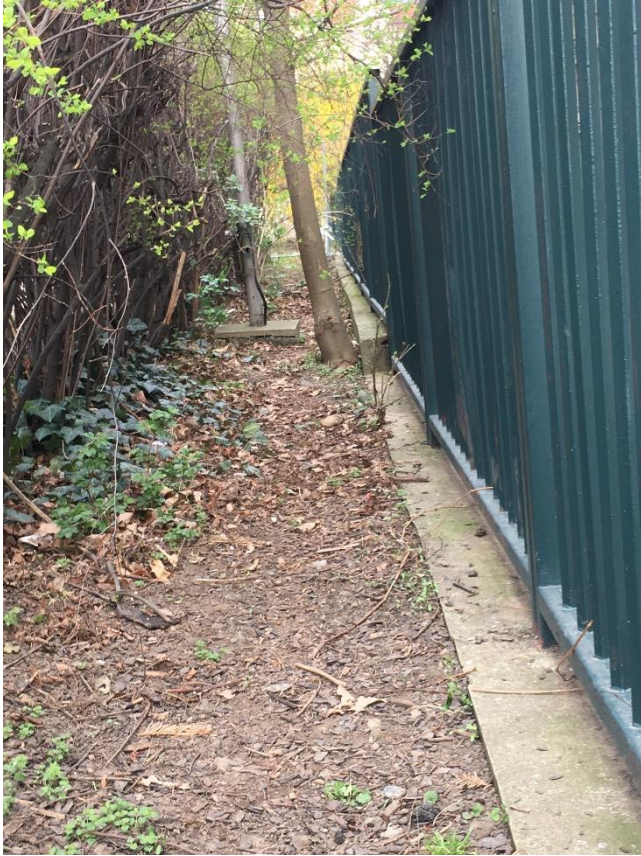
Fotografie č. 5: Malý prokořenitelný prostor u *Tillia cordata* č. 6 (Svobodová M.).

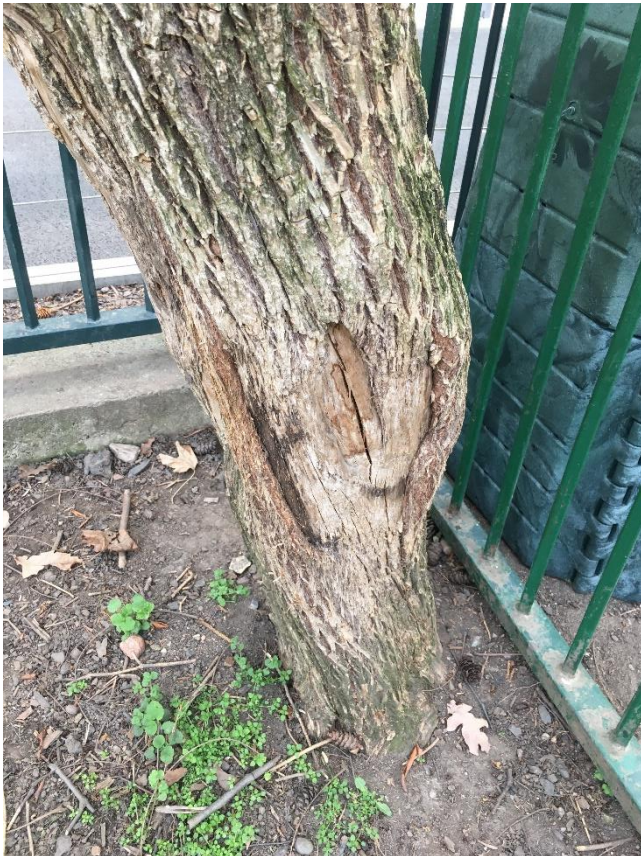
Fotografie č. 6: Poškozený kmen u *Sambucus nigra* č. 12 (Svobodová M.).
