## Příloha 10.7 Fotodokumentace

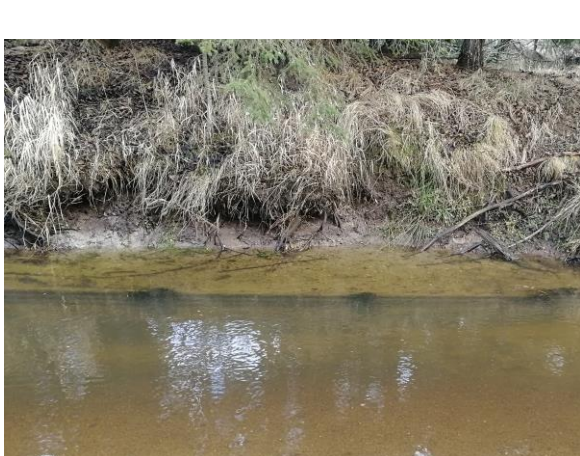
**obr. 33.** Viditelné opevnění laťovými plůtky v nátrži v úseku 1.

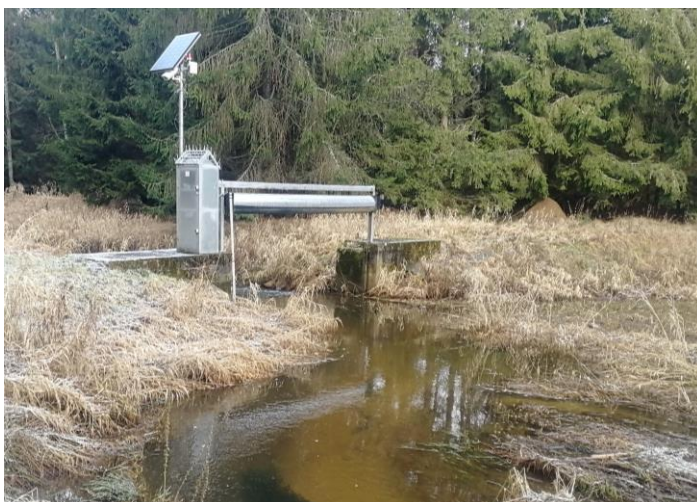
**obr. 34.** Úsek 2 začíná nornou stěnou za poldrem, která je zde zbudována pro případ havárie ropovodu, křížícího Kateřinský potok v ř. km 8,200-8,300.

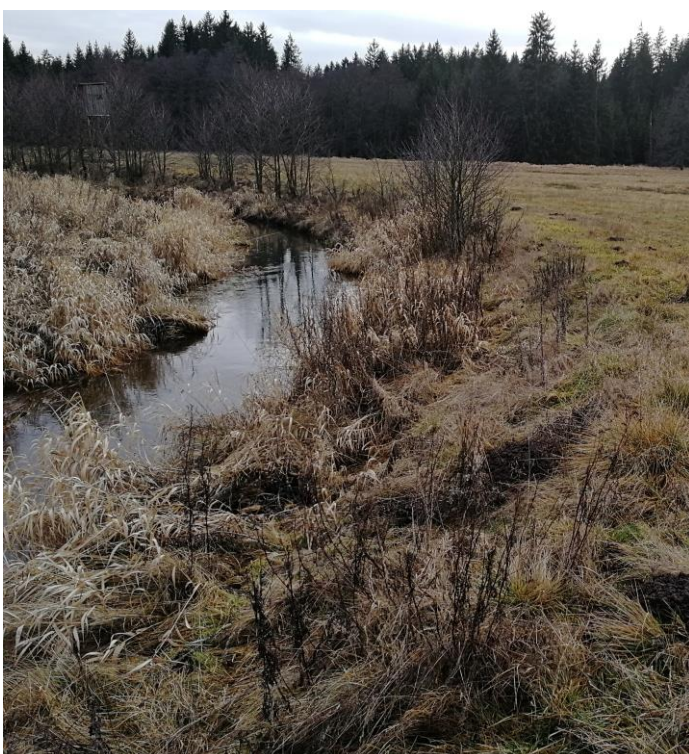
**obr. 35.** Revitalizované koryto v úseku 3, kde byly zbudovány oblouky napodobující meandr, ale koryto zůstalo zahloubené, bez vazby na okolní nivu.

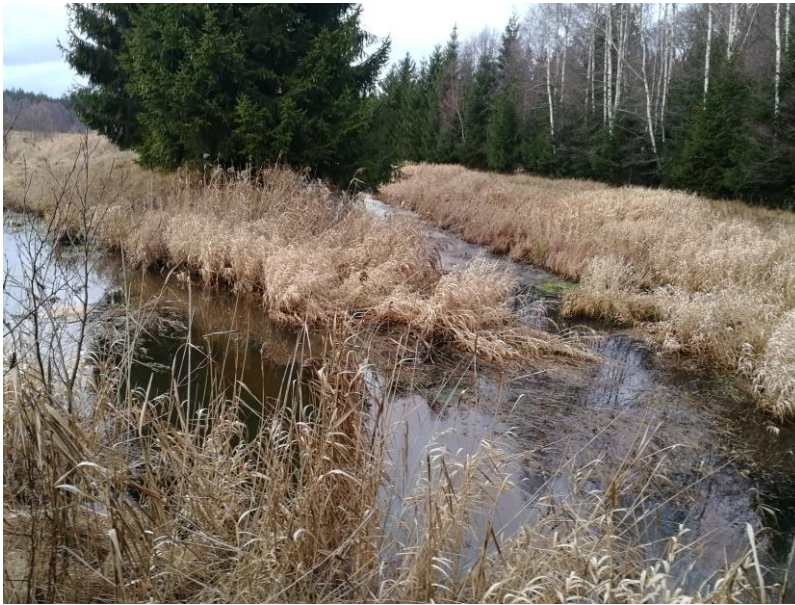
**obr. 36.** Stále úsek 3. Vytvořený oblouk a nivní rameno, které vzniklo zasypáním části technického koryta.

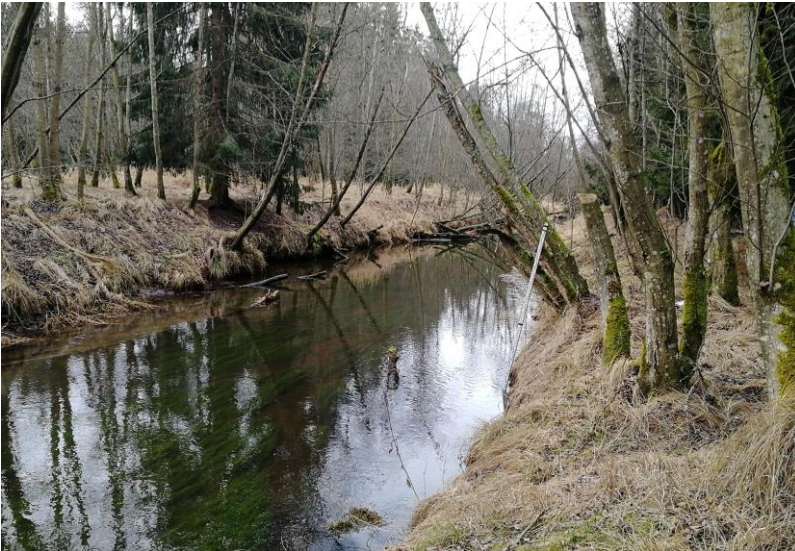
**obr. 37.** Typický snímek z úseku 4, narovnané kapacitní a zahloubené koryto v lesním komplexu.

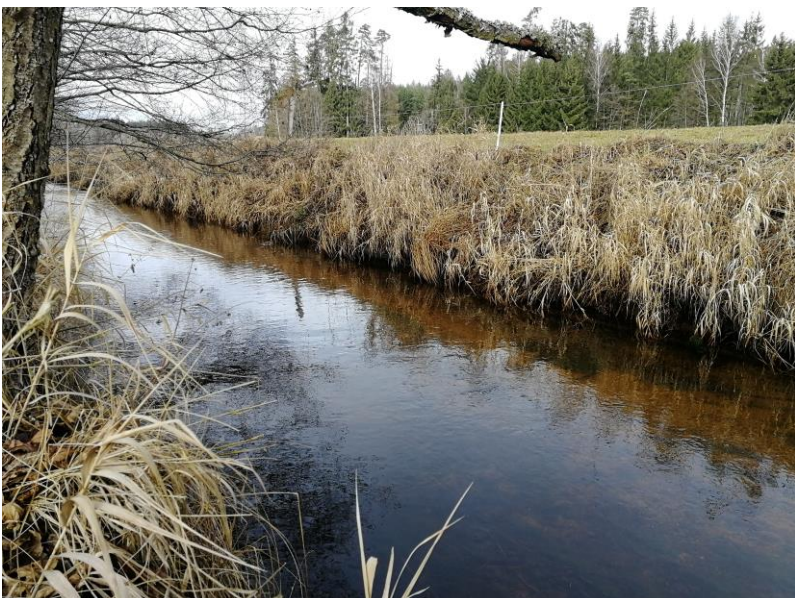
**obr. 38.** Zahloubené kapacitní koryto v úseku 6, s patrným opevněním z laťových plůtek mezi hladinou a hranicí travního porostu.

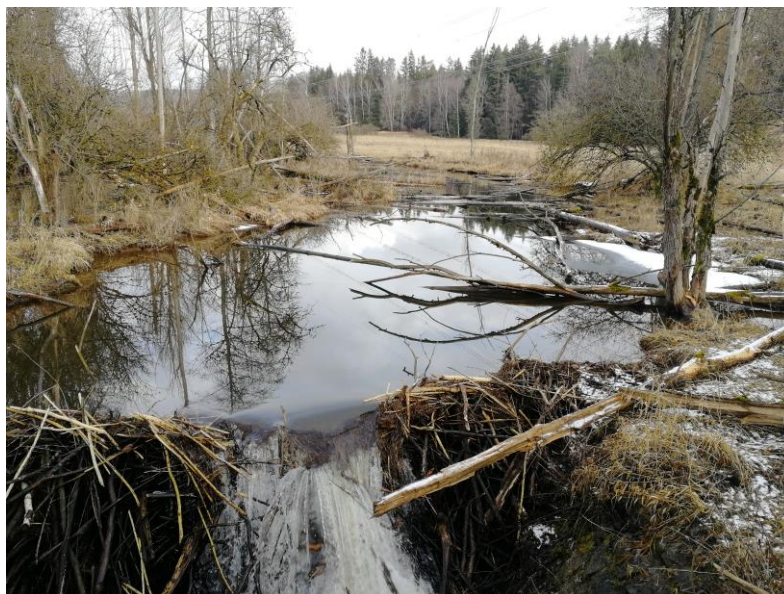
**obr. 39.** Vodní dílo Bobra evropského, hráz o výšce 1,5 m v začátku úseku 7.

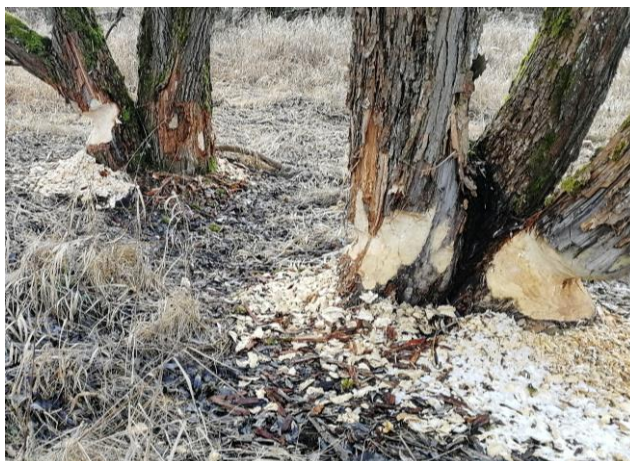
**obr. 40.** Příprava stavebního materiálu v úseku 7.

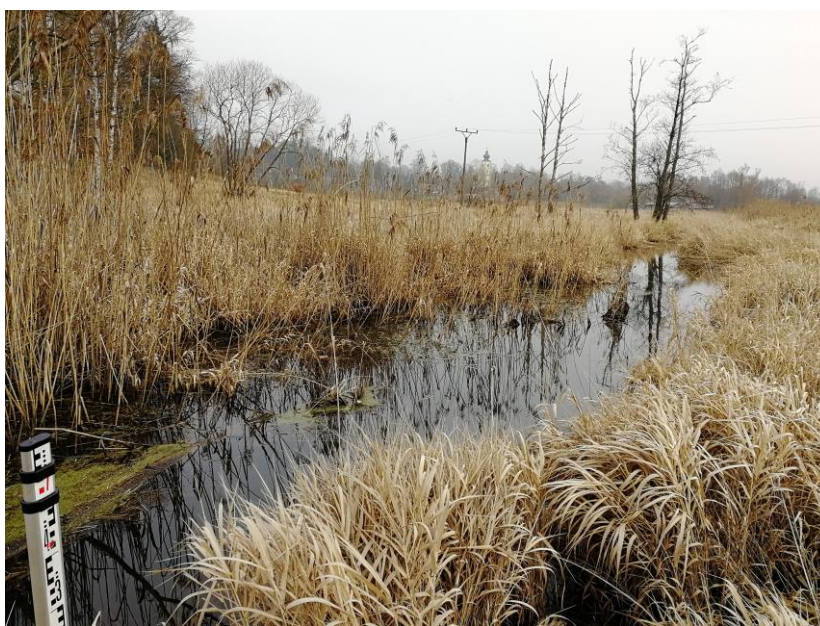
**obr. 41.** Chrasticové porosty v úseku 9, hladina vody je téměř v úrovni břehů, plochá niva je zamokřená.

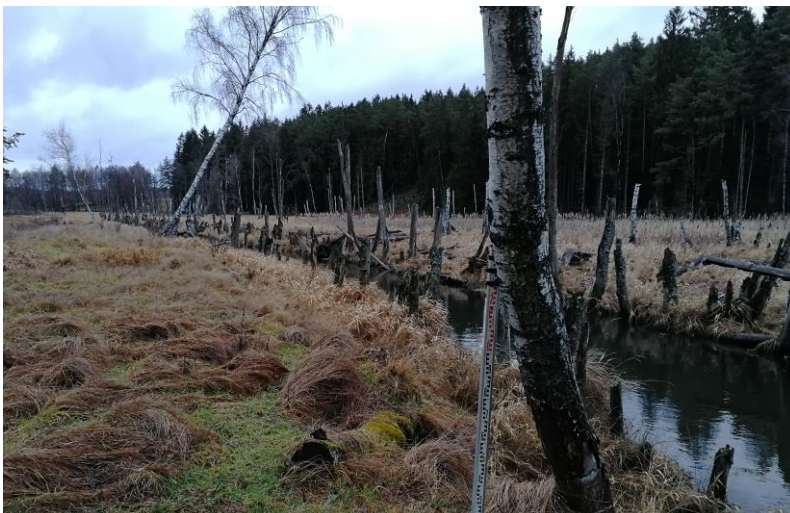
**obr. 42.** Přeměna biotopu Bobrem evropským v úseku 13.

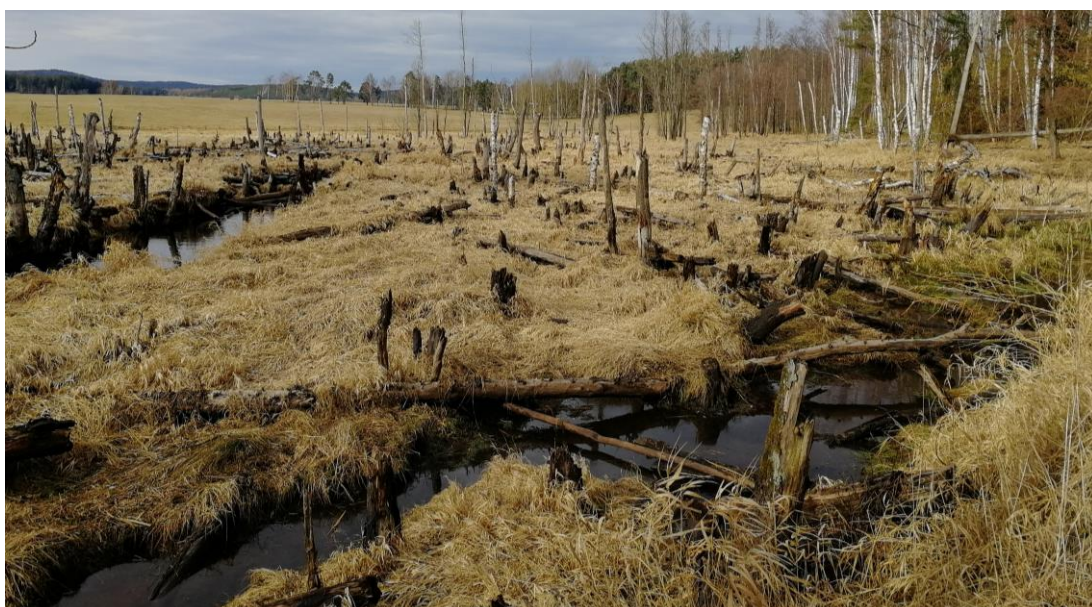
**obr. 43.**  
(pod popiskem)  
Podobný obrázek ze začátku úseku 15, kde byla voda navzdouvána bobří hrází a oblast byla zaplavená. Na fotu současný stav po odstranění hráze.

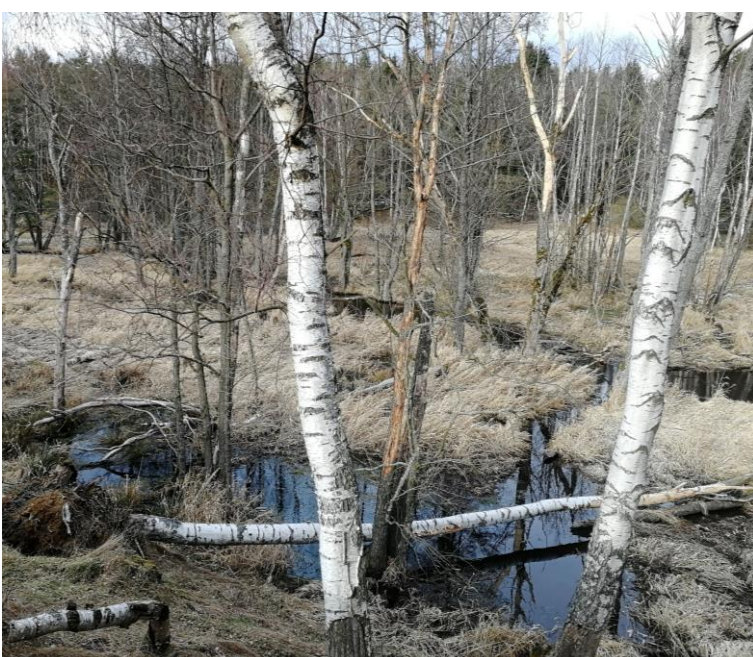
**obr. 44.** Probíhající přirozená renaturace v úseku 17 s vývojem nivních ramen.

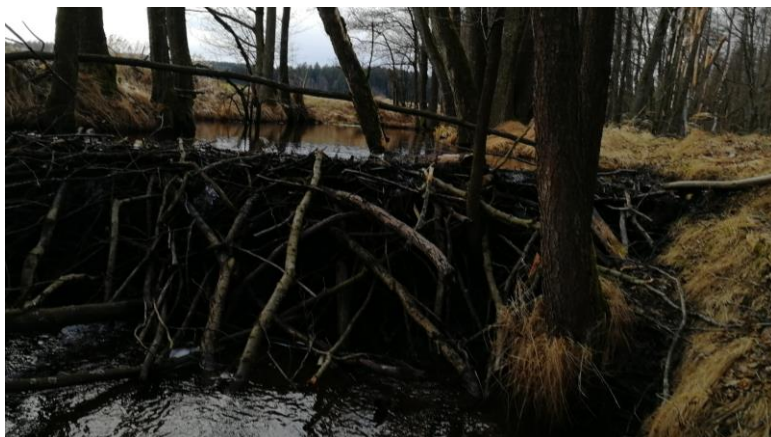
**obr. 45.** Jedna z bobřích hrází o výšce 1,2 m v úseku 17, přispívající k renaturizaci toku s vývojem nivních ramen

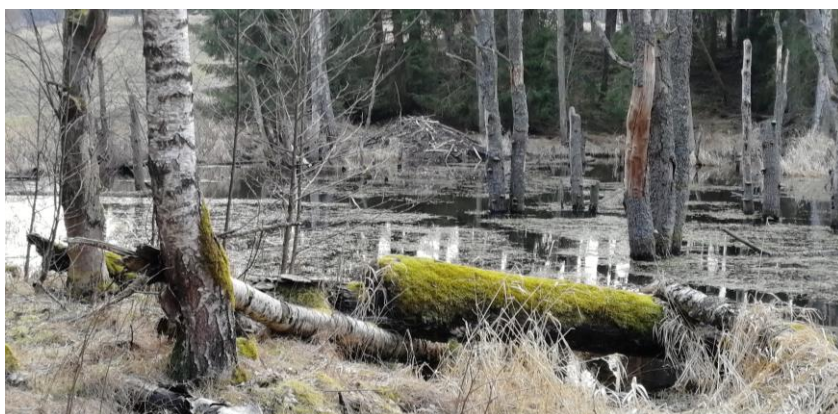
**obr. 46.** Bobří hrad za na břehu zatopené nivy v konci úseku 19. V dalších úsecích již bobra nenajdeme.

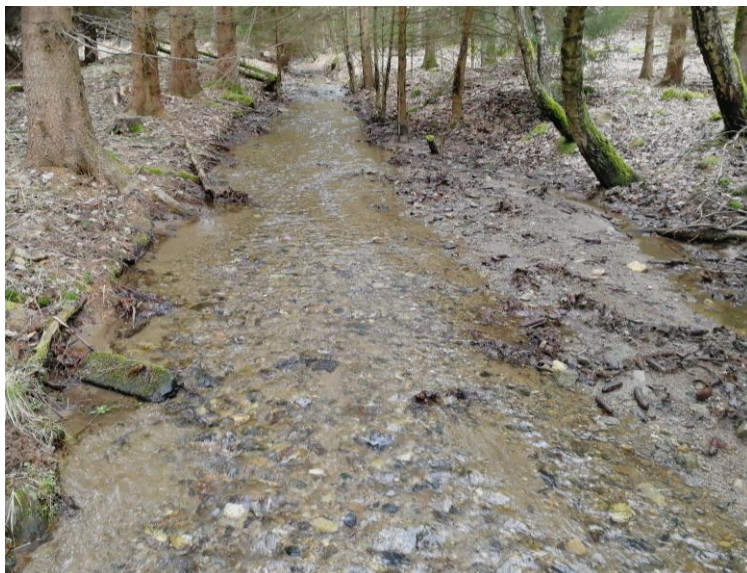
**obr. 47.** V úseku 22, který prochází lesním komplexem smrkových monokultur je tok regulován a pročišťován.

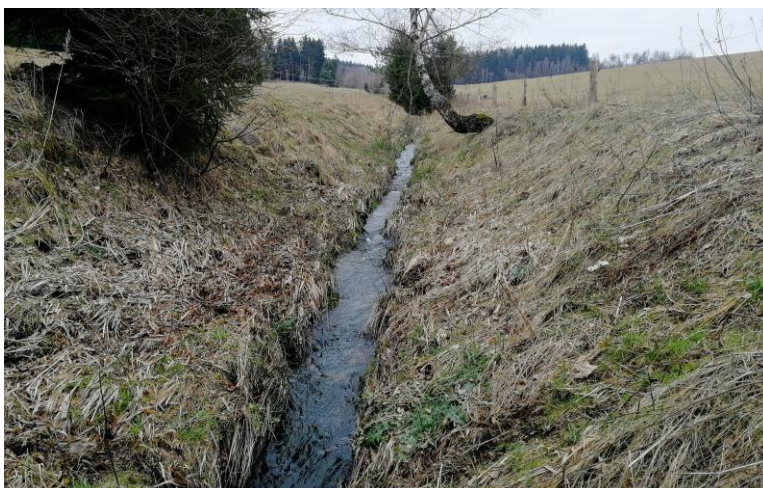
**obr. 48.** Zhloubené, napřímené, dlážděné koryto v úseku 23 je výsledkem meliorací horního toku. Voda je rychle odváděna z území.

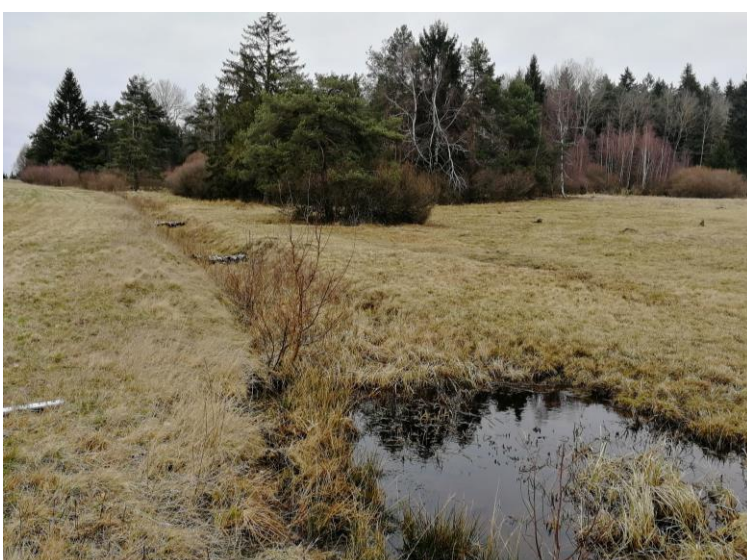
**obr. 49.** Prameniště Kateřinského potoka, maloplošně chráněné území v horní části obrázku. Ve spodní části obrázku jsou vidět přehrážky v původně zmeliorovaném toku, které mají za úkol zadržet vodu a zvýšit hladinu podzemní vody.
