HYDROMORFOLOGICKÉ HODNOCENÍ VODNÍHO
TOKU KATEŘINSKÝ POTOK

BAKALÁŘSKÁ PRÁCE

BAKALANT: MIROSLAV LAZORKA

2020

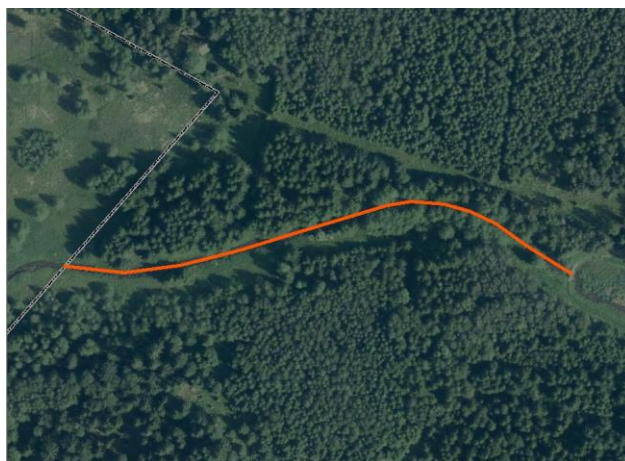
Obr. 9. Vyznačení úseku 1 v ortofotomapě.

Koryto je upravené, přímé, zahloubené 1,5 – 2,0 m pod okolní terén. Šíře koryta je konstantní 6,0 m, v ř.km 0,200 – 0,300 mírný oblouk. Dno je nezpevněné štěrkopískového charakteru. Břehy prorostlé rostlinnou vegetací a dřevinami. Opevnění toku provedeno formou laťových plůtků, neviditelné zarostlé vegetací, místy břehové nátrže, kde jsou patrné pozůstatky břehového opevnění ve formě laťových plůtků (viz obr. 33., Příloha 10.7 Fotodokumentace). Výskyt dřevní hmoty v korytě je sporadický. Niva toku je plochá jak v podélném, tak v příčném směru. Její šíře dle odhadu z vrstevnic ZM 10 a na základě terénního šetření je cca 800 m. Levý i pravý břeh nivy se nachází v lesních komplexech se smrkovými monokulturami a přirozenými porosty.

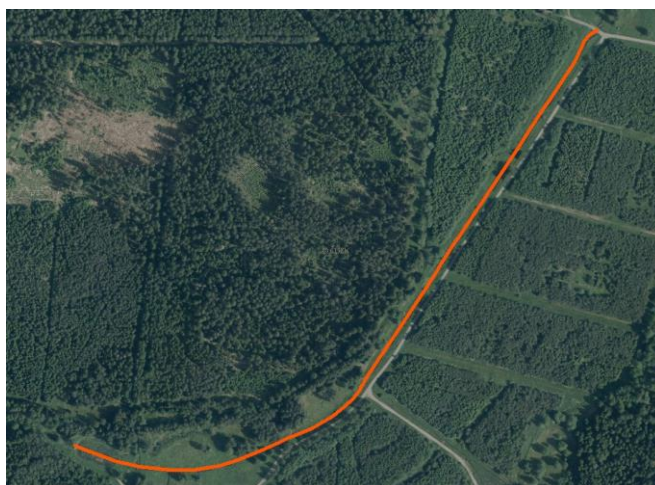
Obr. 10. Vyznačení úseku 2 v ortofotomapě.

Koryto je upravené, přímé, zahloubené 1,5 - 2 m pod okolní terén. Šíře koryta je konstantní 6 m, v ř.km 0,400 – 0,700 mírný oblouk. V ř. km 0,321 – 0,381 se nachází poldr vyhloubený v nivě toku po obou stranách koryta tak, že tok protéká středem poldru. Šířka poldru je cca 30 m, délka 60 m. Profil koryta v místě odtoku z poldru, kde úsek začíná, je obdélníkového průřezu. Betonové bloky břehového opevnění jsou zapuštěny do obou břehů koryta a jsou propojeny dnovým prahem z betonu. Na vnitřní straně betonových bloků jsou osazeny U profily, které tvoří vodící dráhy pro spouštění normé stěny (viz obr. 34, Příloha 10.7 Fotodokumentace). Jedná se o normou stěnu pro případ havárie produktovodu, který kříží Kateřinský potok v ř.km 8,200 – 8,300 (DTM Plzeňského kraje).

Dno toku je nezpevněné štěrkopískového charakteru. Břehy jsou prorostlé rostlinnou vegetací, podél levého břehu vede komunikace až k poldru. Opevnění neviditelné zarostlé vegetací. Břehového opevnění dle informací správce toku je provedeno formou laťových plůtků. Výskyt dřevní hmoty v korytě je sporadický. Niva toku je plochá jak v podélném, tak v příčném směru. Její šíře dle odhadu z vrstevnic ZM 10 a na základě terénního šetření je cca 400 m. Levý i pravý břeh nivy v lesních komplexech se smrkovými monokulturami i přirozenými porosty. Potok v tomto úseku mírně vzdutý. Vzdutí způsobuje nízká bobří hráz před poldrem. Konec úseku tvoří profil mostu místní zpevněné komunikace.

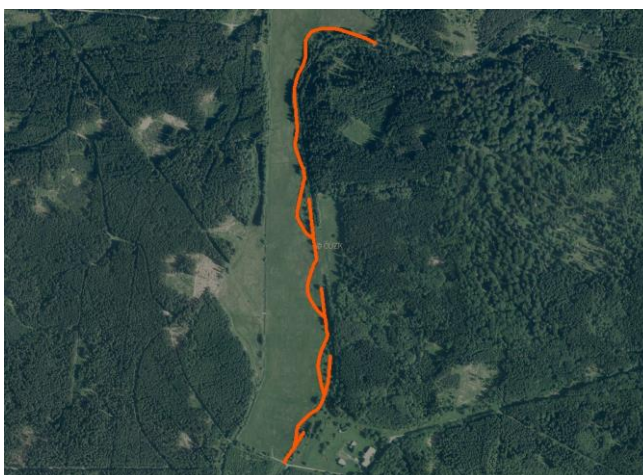
Obr. 11. Vyznačení úseku 3 v ortofotomapě.

Jako začátek úseku byl určen profil mostu místní zpevněné komunikace, která vede napříč nivou Kateřinského potoka. Most přetíná Kateřinský potok pod bývalou rotou Rybničná. Šířka profilu mostu je 12 m, výška pod mostovku je 2 m. Těleso mostu spolu s komunikací neovlivňují nivu toku, silnice i mostovka jsou výškově v úrovni nivy toku.

Břehy toku jsou prorostlé rostlinnou vegetací, místně osázené břehovým porostem. Paty břehů vytvořeného koryta byly stabilizovány v závislosti na proudění buď kamenným zásepem z lomového kamene, nebo laťovými plůtky. Břehy byly také zpevněny kamenným pohozením. V ř.km 1,370 byla rozšířením a prohloubením koryta toku zbudována tůň.

Provedená revitalizace se dnes jeví jako přírodě blízká úprava toku. Tok je rozvlněný, stabilizovaný břehy se zapojeným vegetačním pokryvem. Stabilizace toku však nedává velký prostor přirozeným korytotvorným procesům, tok zůstal zahloubený, nedochází ke komunikaci s nivou toku. Úsek končí profilem dřevěného mostku na konci nivní louky před lesním komplexem. Výskyt dřevní hmoty v korytě je sporadický. Niva toku je plochá jak v podélném, tak v příčném směru. Její šíře dle odhadu z vrstevnic ZM 10 a na základě terénního šetření je cca 120 m. Levý břeh nivy v lesních komplexech se smrkovými monokulturami, částečně i přirozené porosty. Pravý břeh nivy tvoří nivní louka.

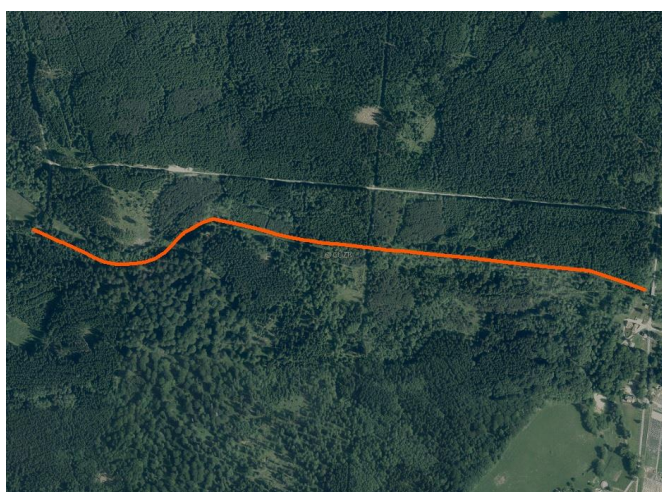
Obr. 12. Vyznačení úseku 4 v ortofotomapě.

Počátkem tohoto úseku byl zvolen profil dřevěného mostku přetínající Kateřinský potok, jehož mostovka je položena na betonových zdech zpevňující v těchto místech oba břehy Kateřinského potoka. Profil mostku je shodný s profilem koryta. Objekt neovlivňuje nivu toku. Koryto v tomto úseku je opět upravené, narovnané a zahloubené 1,5 – 2 m vůči okolnímu terénu.

Břehy jsou prorostlé rostlinnou vegetací, horní hrany břehů porostlé dřevinami. Opevnění břehů bylo provedeno laťovými plůtky, nyní zarostlé, neviditelné. Jeho zbytky jsou viditelné v místech drobných nátrží, které se v tomto úseku občas vyskytují. Dřevní hmota se vyskytuje místně, přirozeným spadem mrtvého dřeva, netvoří významné struktury v toku, které by významně ovlivňovaly jeho splaveninový režim, nebo vzdouvaly hladinu (*viz obr. 37., Příloha 10.7 Fotodokumentace*).

Niva toku je plochá jak v podélném, tak příčném směru. Její šíře dle odhadu z vrstevnic ZM 10 a na základě terénního šetření je cca 60 m. Levý i pravý břeh nivy se nachází v lesních komplexech se smrkovými monokulturami, částečně se zde při březích vyskytují přirozené porosty. V části sousedící s PP Kateřinský potok se vyskytují bukové porosty.

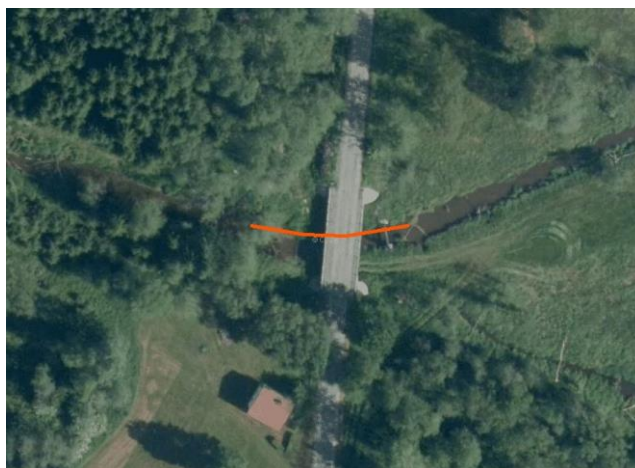
Obr. 13. Vyznačení úseku 5 v ortofotomapě.

Úsek byl stanoven jako nejbližší okolí silničního mostu č.19715–3, silnice III. třídy, Svatá Kateřina – Diana. Důvodem bylo to, že při zařazení do úseku následujícího by tento krátký úsek značně ovlivňoval jeho výsledky hodnocení v aplikaci fluvialmorphology.

Koryto v tomto úseku je upravené, přímé, zahloubené 2 m pod okolní terén. Šíře koryta je konstantní 6 m. Dno i břehy kynety jsou opevněny kamennou dlažbou do betonového lože, místy je opevnění narušeno. Koryto je složený lichoběžník. Břehy pod mostovou konstrukcí jsou opevněny kamennou dlažbou, prorostlé travinami. Niva toku je v tomto místě redukována na 15 % původní hodnoty, což je dáno tím, že komunikace vedoucí k mostové konstrukci vede po náspu přetínající přirozenou nivou toku. Zbývající prostor pro průchod zvýšených průtoků je dán profilem mostu. Před mostem v ř.km 4,532 je umístěn měrný objekt, vybudovaný jako betonový obdélníkový profil vybavený nornou stěnou pro případ havárie ropovodu, stejně jako v úseku 2.

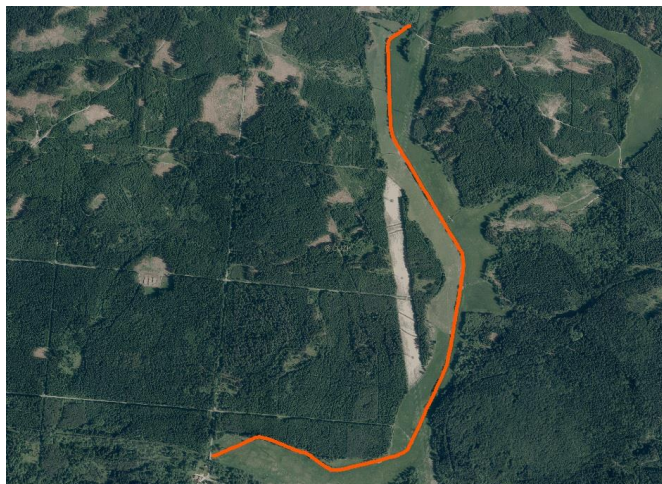
Obr. 14. Vyznačení úseku 6 v ortofotomapě.

Koryto v tomto úseku je upravené, zkapacitněné, zahloubené 1,5 – 2,5 m vzhledem okolnímu terénu, trasa je přímá s mírnými oblouky (viz obr. 38., Příloha 10.7 Fotodokumentace). Šířka koryta od počátku úseku až po LBPB Kateřinského potoka IDVT 10273663 v ř.km 5,100 je 5 m. Od soutoku pokračuje koryto v šíři 4 m. Dno je nezpevněné štěrkopískového charakteru. Břehy jsou opevněné laťovými plůtky, opevnění zarostlé, neviditelné. Na obou březích zapojený dřevinný porost. Opevnění je viditelné v místních nádržích a v místech ojedinělých vývratů břehového porostu. Výskyt dřevní hmoty je nízký. Nivu toku tvoří ploché nivní louky, využívané jako pastviny. Niva toku je plochá jak v podélném, tak příčném směru, její průměrná šířka dle odhadu z vrstevnic ZM 10 a na základě terénního šetření je cca 150 m. Úsek končí před mostem lesní komunikace v ř.km 7,500.

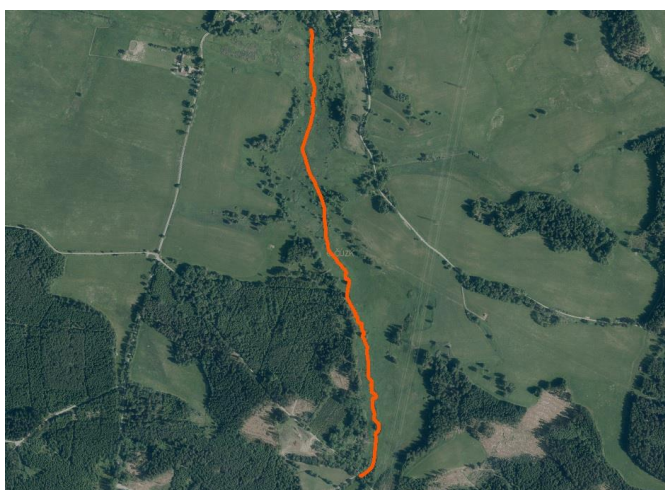
Obr. 15. Vyznačení úseku 7 v ortofotomapě.

Jako počátek úseku byl stanoven profil mostu místní lesní komunikace. Komunikace vede k mostu po krátkém náspu, který příčně přetíná nivu Kateřinského potoka, která je v tomto místě přirozeně zúžená.

Koryto je v tomto úseku ovlivněno činností Bobra evropského (viz obr. 39. a obr. 40., Příloha 10.7 Fotodokumentace). Probíhá zde přirozená renaturace. Hned za mostem v ř.km 7,513 je vystavěna bobří hráz v odhadované výšce cca 1,8 m. Ve zbývajícím části tohoto úseku se objevují menší bobří hráze. Dno toku je šterkopískové. Břehy toku nezpevněné, místně s břehovým porostem, povětšinou již jako mrtvé dřevo vlivem činnosti bobra. Dochází k pozvolné boční erozi břehů, meandrování není plně vyvinuto. V části toku lze pozorovat počínající větvení a vývoj nivních ramen. Výskyt dřevní hmoty je výrazný. Část nivy toku je zatopená navzdouvanou vodou díky bobří hrázi. Okolní niva zamokřená s rozvojem mokřadní vegetace.

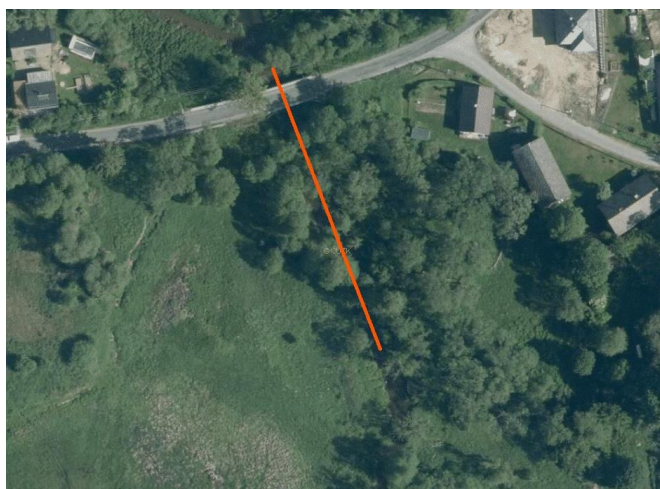
Obr. 16. Vyznačení úseku 8 v ortofotomapě.

Úsek je ovlivněn silničním dvojmostím, které je složeno ze dvou na sebe navazujících silničních mostů č.19715-5 a 19715-4 na silnici III. třídy, Svatá Kateřina – Diana. Tento krátký úsek byl zvolen jako samostatný z toho důvodu, aby nezkresloval výsledky geomorfologického hodnocení navazujících úseků toku v aplikaci fluvialmorphology. Kateřinský potok protéká pod mostem č.19715-5, pod druhým z mostů protéká PBMK IDVT 10263357. Při rozlivu Kateřinského potoka prochází voda i tímto mostním profilem.

Koryto v tomto úseku je upravené, přímé, zahloubené, šíře koryta je 4 m. Dno i břehy kynety pod mostní konstrukcí jsou opevněny kamenným záhozem. Navazující koryto pod mostem ve směru toku je biologicky stabilizováno zapojeným břehovým dřevinným porostem a travinami. Niva toku je v tomto místě zúžena na 50 % původní hodnoty, což je dáno tím, že komunikace vedoucí k mostové konstrukci vede po náspu přetínající přirozenou nivu toku. Zbývající prostor pro průchod zvýšených průtoků je dán profilem obou mostů. V tomto úseku nejsou evidovány žádné přítoky.

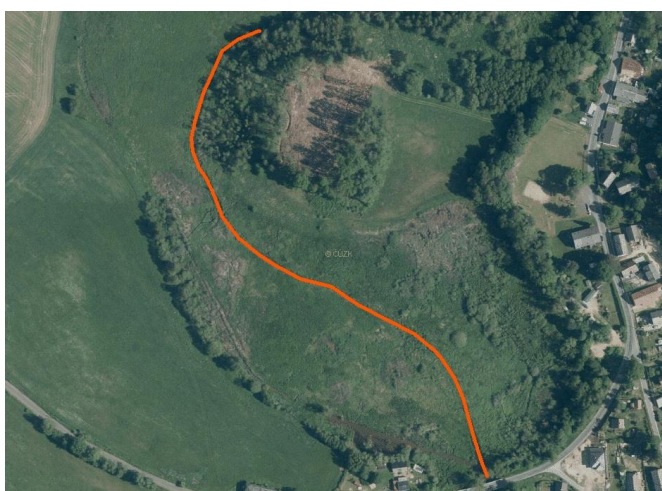
Obr. 17. Vyznačení úseku 9 v ortofotomapě.

Jako počátek úseku byla vybrána bobří hráz, která je vystavěna těsně pod soutokem Kateřinského potoka se třemi vodotečemi, 2 pravobřežní a jedna levobřežní. Koryto toku bylo v minulosti upraveno, trasu tvoří 2 mírné oblouky. Šířka koryta je 4 m, hloubka cca 1,5 m pod okolní terén. Dno koryta je nezpevněné šterkopískového charakteru, břehy biologicky stabilizované, opevnění břehů neviditelné, prorostlé mokřadními travinami. Dřevní hmota se zde vyskytuje v podobě bobří hráze v počátku úseku. Ve zbytku úseku se nevyskytuje i z důvodu absence břehových dřevin. Niva v tomto úseku je plochá jak v podélném, tak příčném směru. V důsledku navzdouvání vody v korytě bobří hrází, je niva na obou březích podmáčená, tvoří zde mokřad porostlý mokřadními travinami s absencí dřevin (viz obr. 41., Příloha 10.7 Fotodokumentace).

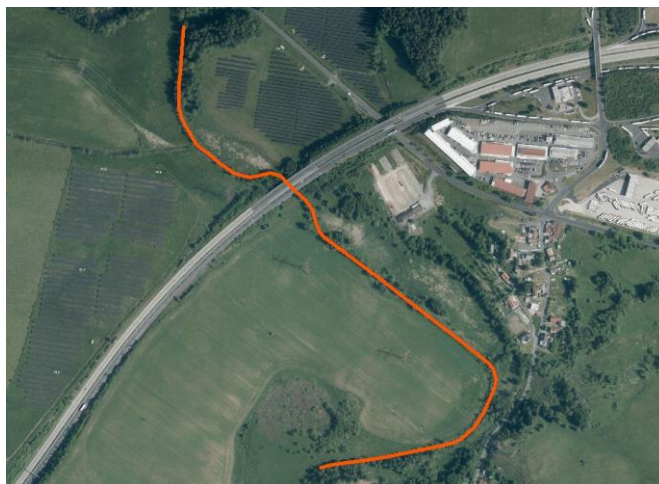
Obr. 18. Vyznačení úseku 10 v ortofotomapě.

Koryto v tomto úseku je upravené, narovnané, zhloubené s mírnými oblouky. Šíře koryta je 4 m, hloubka 1,5 – 2 m. Dno je nezpevněné štěrkopískové. Trasa toku v úseku ř.km 10,400 – 10,500 prochází pod dálničním mostem dálnice D5 Praha-Rozvadov, který nemá vliv na tok ani jeho nivu.

Břehy jsou prorostlé rostlinnou vegetací, stabilizované břehovými dřevinami. Opevnění břehů je zarostlé a neviditelné. Dřevní hmota se vyskytuje místně a netvoří významné struktury v toku. Niva toku je plochá jak v podélném, tak příčném směru. Její šíře dle odhadu z vrstevnic ZM 10 a na základě terénního šetření je v průměru 50 m. Levý i pravý břeh nivy jsou zemědělsky využívány jako obhospodařované louky. V minulosti provedené meliorace jsou stále funkční.

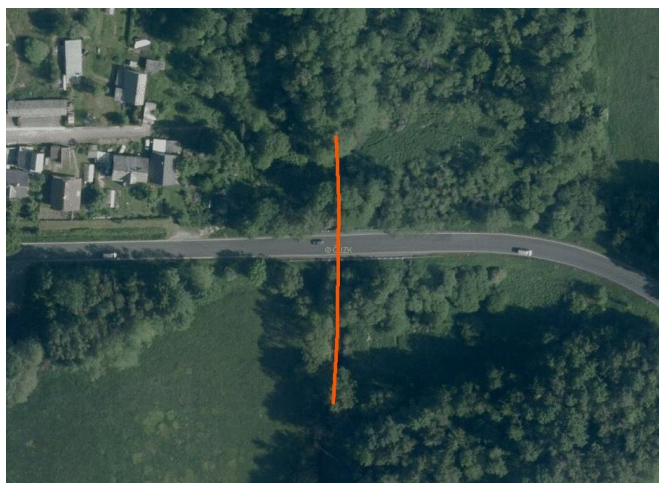
Obr. 19. Vyznačení úseku 11 v ortofotomapě.

Úsek je ovlivněn silničním mostem č.605-086 na silnici II. třídy, Přimda - Rozvadov. Tento úsek byl vytvořen z toho důvodu, aby nezkrusoval výsledky geomorfologického hodnocení navazujících úseků toku v aplikaci fluvialmorphology.

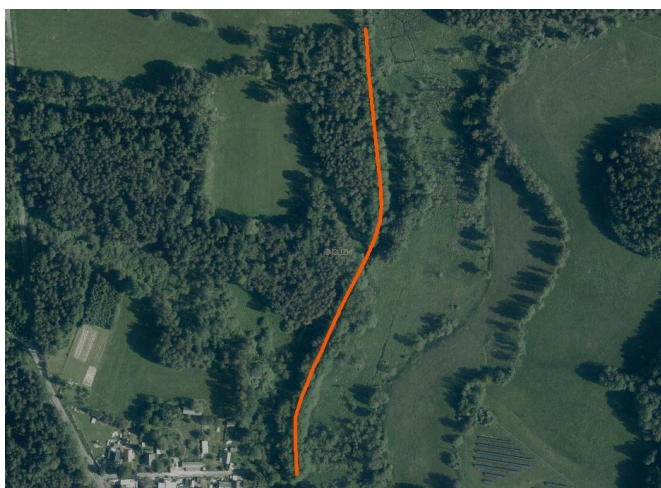
Obr. 20. Vyznačení úseku 12 v ortofotomapě.

Koryto toku technicky upravené, napřímené, rozšířené, šíře cca 4 m, zahloubené. Dno je bez opevnění, štěrkopískového charakteru, probíhá změna nivelity dna díky bobřím hrázím a splaveninovému režimu. Břehy biologicky opevněné břehovými dřevinami, probíhá přirozená renaturace opět díky činnosti bobra, vybřežování, eroze břehů, nátrže, norování břehu, podemílání, vývraty dřevin. Dřevní hmota se v toku vyskytuje v podobě bobřích hrází a vývratů a přirozeného spadu větví. Niva toku je plochá jak v podélném, tak v příčném směru. Její šíře dle odhadu z vrstevnic ZM 10 a na základě terénního šetření je cca 70 m. Pravý břeh nivy se nachází v lesních komplexech se smrkovými monokulturami, částečně se zde vyskytují přirozené porosty. Levý břeh nivy má charakter nivní louky až mokřadu a s přirozenými porosty podél vodního toku.

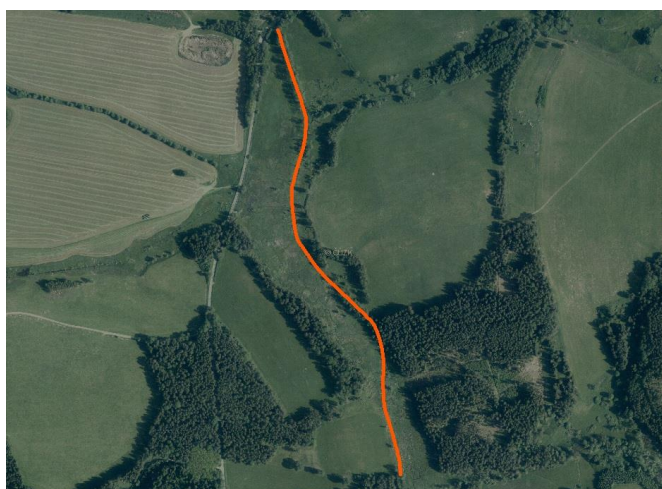
Obr. 21. Vyznačení úseku 13 v ortofotomapě.

Koryto toku v minulosti technicky upravené, napřímené, rozšířené, šíře cca 4 m, zahloubené. Dno je bez opevnění, šterkopískového charakteru, probíhá zde změna nivity dna zapříčiněná stavbami bobřích hrází. Břehy biologicky opevněné břehovými dřevinami tvoří v současnosti z 80 % mrtvé dřevo (viz obr. 42., Příloha 10.7 Fotodokumentace). Probíhá zde přirozená renaturace, kterou velkou měrou způsobuje bobr. Vystavěné bobří hráze vzdouvají vodu, která vybřežuje z koryta a způsobuje erozi břehů. Břehy jsou rozrušovány i bobřími norami a skluzy. V korytě se objevují nátrže způsobené i vývraty břehových odumřelých dřevin. Dřevní hmota se v toku vyskytuje v podobě bobřích hrází a vývratů mrtvého dřeva. Niva toku je plochá jak v podélném, tak v příčném směru. Její šíře dle odhadu z vrstevnic ZM 10 a na základě terénního šetření je cca 70 m. Niva je podmáčená, mokřadního charakteru, porostlá mokřadními travinami. Od ř.km 11,800, kdy se tok přimyká svým levým břehem ke svahu, se niva nachází pouze podél pravého břehu toku.

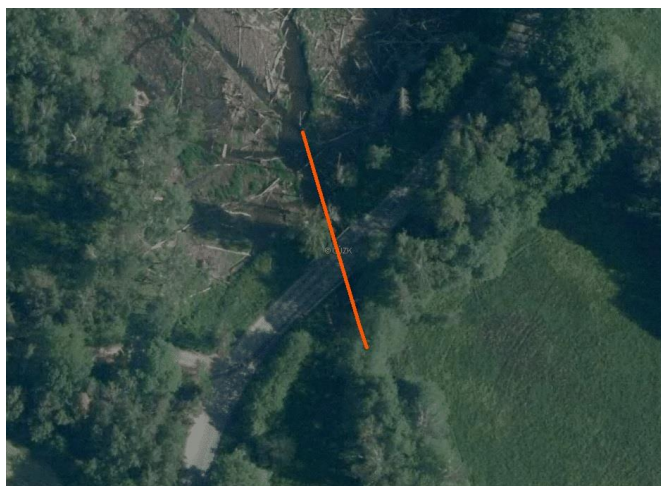
Obr. 22. Vyznačení úseku 14 v ortofotomapě.

Úsek je ovlivněn silničním mostem č.19852-2 na silnici III. třídy, Rozcestí-Hošťka. Tento úsek byl vytvořen z toho důvodu, aby nezkresloval výsledky geomorfologického hodnocení navazujících úseků toku v aplikaci fluvialmorphology.

Pod mostem na toto opevnění navazuje objekt vývaru vyzděný z kamene o rozměrech 10 x 6 m, zakončený betonovým prahem. Ve zbývajících částech tohoto úseku jsou břehy biologicky stabilizovány zapojeným břehovým dřevinným porostem a travinami. Dno pak zůstává neopevněné. Niva toku je v tomto místě zúžena o 50 % původní hodnoty, což je dáno vytvořeným náspem v nivě toku, po kterém vede komunikace k mostu.

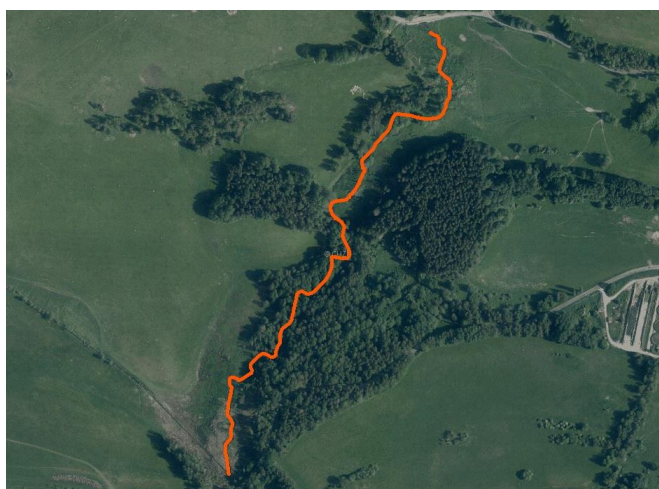
Obr. 23. Vyznačení úseku 15 v ortofotomapě.

Úsek začíná soutokem Kateřinského potoka s PBPB IDVT 10252519. V minulosti zde byla vybudována vysoká bobří hráze, jejíž vlivem byla zaplavena niva toku s odhadovanou délkou vzdutí dle terénního šetření až 140 m. Bobří hráze byla již odstraněna (viz obr. 43., Příloha 10.7 Fotodokumentace), ale dále proti proudu toku se vyskytuje několik dalších bobřích hrází.

Niva toku je plochá jak v podélném, tak v příčném směru. Její průměrná šíře dle odhadu z vrstevnic ZM 10 a na základě terénního šetření je cca 60 m. Břehy nivy se nachází v přirozených porostech a mokřadních loukách s občasnými Lagunami a tvořícími se nivními rameny.

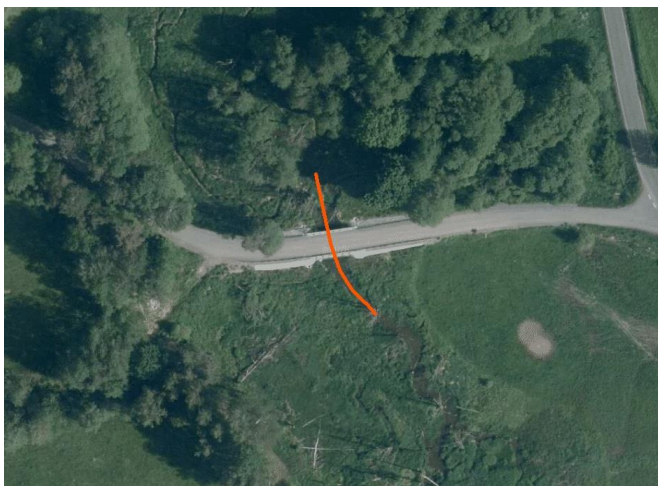
Obr. 24. Vyznačení úseku 16 v ortofotomapě.

Úsek je ovlivněn silničním mostem č.19850-3 na silnici III. třídy, Hošťka – Nové Domky. Tento úsek byl vytvořen z toho důvodu, aby nezkrusoval výsledky geomorfologického hodnocení navazujících úseků toku v aplikaci fluvialmorphology.

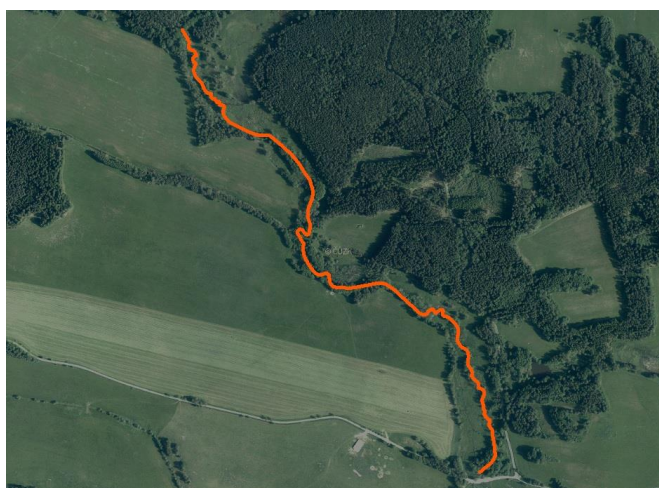
Obr. 25. Vyznačení úseku 17 v ortofotomapě.

Koryto vodního toku v tomto úseku je renaturizované, s proměnnou šíří, meandrující s tvorbou nivních ramen (viz obr. 44., Příloha 10.7 Fotodokumentace). Na toku je několik bobřích hrází (viz obr. 45., Příloha 10.7 Fotodokumentace), které značnou

měrou přispěly k renaturizaci toku. V ř.km 14,300 – 14,500 viditelné opevnění dna i břehů ve formě kamenné dlažby, které je v destrukci probíhající boční erozí. V ostatních částech tohoto úseku opevnění dna a břehů nezjištěno. Dřevní hmota se v toku vyskytuje jak ve formě bobřích hrází, tak přirozeného spadu mrtvého dřeva z břehových porostů, nebo jejich vývrátů.

Niva toku je plochá v příčném směru, v podélném směru v mírném sklonu. Její průměrná šíře dle odhadu z vrstevnic ZM 10 a na základě terénního šetření je cca 70 m. Břehy nivy se nachází v přirozených porostech a mokřadních loukách s tvořícími se nivními rameny a lagunami vzniklými navzdouvanou vodou nad bobřími hrázemi.

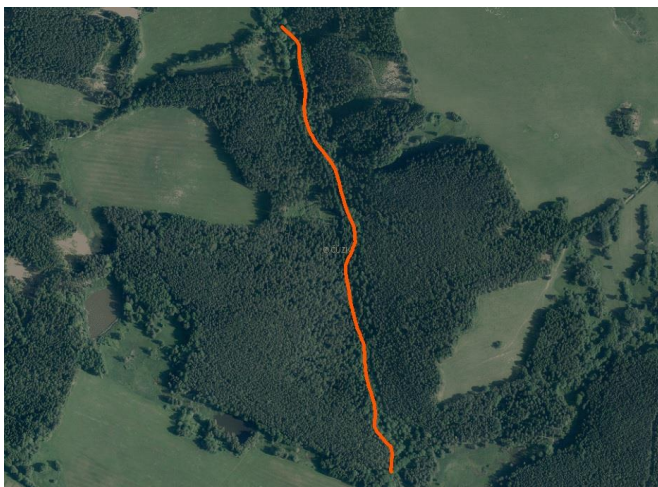
Obr. 26. Vyznačení úseku 18 v ortofotomapě.

Hodnocený úsek začíná v místě soutoku s PBPB IDVT 10273415 a končí klenbou polorozpadlého mostního oblouku, dle III. vojenského mapování na současném pravém břehu stával Goglův mlýn. Na začátku úseku na levém břehu toku jsou pozůstatky dalšího objektu, dle III. vojenského mapování Foglův mlýn, pozůstatky náhonu jsou patrné v nivě toku.

V tomto úseku protéká tok lesním komplexem. Koryto toku je sevřené v úzkém údolí, proměnlivé šíře a hloubky. Koryto se přimyká pravým břehem k okraji nivy. Dno toku je nezpevněné, přirozené, šterkopískového charakteru. Břehy toku se téměř v celé délce přirozeně vyvíjejí v souladu s daným geomorfologickým typem. Na některých místech toku lze pozorovat pozůstatky kamenného opevnění, které prošlo destrukcí a je již v přírodě blízkém stavu. Břehový porost je smíšený, vyskytují se zde smrkové porosty a místy olše. Výskyt dřevní hmoty v toku je přirozený, nevytváří v toku výrazné struktury.

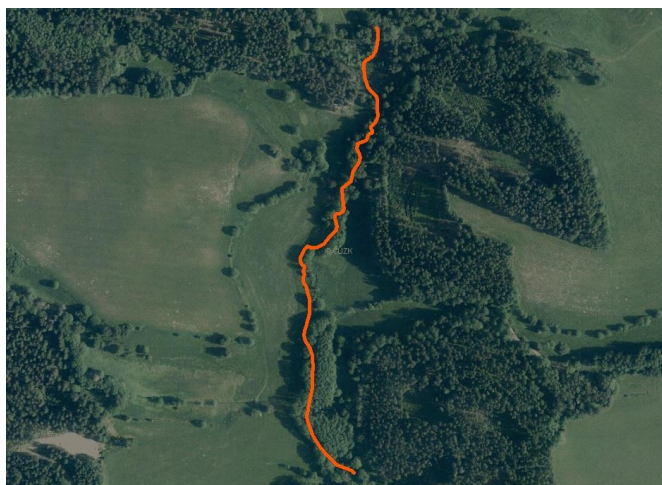
Obr. 27. Vyznačení úseku 19 v ortofotomapě.

korytotvorný proces, největší z nich je u konce úseku v ř.km 17,300 nad mostkem přes Kateřinský potok. V důsledku této hráze je zaplavena plochá pánev vzniklá na soutoku Kateřinského potoka s jeho dvěma přítoky. Délka vzduť dosahuje cca 80 m, šířka vodní plochy v nejširším místě je cca 40 m (viz. obr. 46., Příloha 10.7 Fotodokumentace). Dno toku je nezpevněné štěrkopískového charakteru, břehy se dynamicky vyvíjí. V terénu je patrná přímá linie dřívější úpravy toku biologicky zpevněná zapojeným břehovým dřevinným porostem, kterou tok již nerespektuje. Dřevní hmota se v toku vyskytuje jak ve formě bobřích hrází, tak přirozeného spadu mrtvého dřeva z břehových porostů, nebo jejich vývrátů.

Niva toku je plochá v příčném směru. Její průměrná šíře dle odhadu z vrstevnic ZM 10 a na základě terénního šetření je cca 50 m. Břehy nivy se nachází v přirozených porostech a mokřadních loukách s tvořícími se nivními rameny a lagunami vzniklými navzdouvanou vodou nad bobřími hrázemi.
