HAVÁRIE MOSTU SILVER BRIDGE V POINT PLEASANT - ROZBOR PŘÍČIN HAVÁRIE

POINT PLEASANT BRIDGE COLLAPSE - CASUAL ANALYSIS OF THE ACCIDENT

BAKALÁŘSKÁ PRÁCE

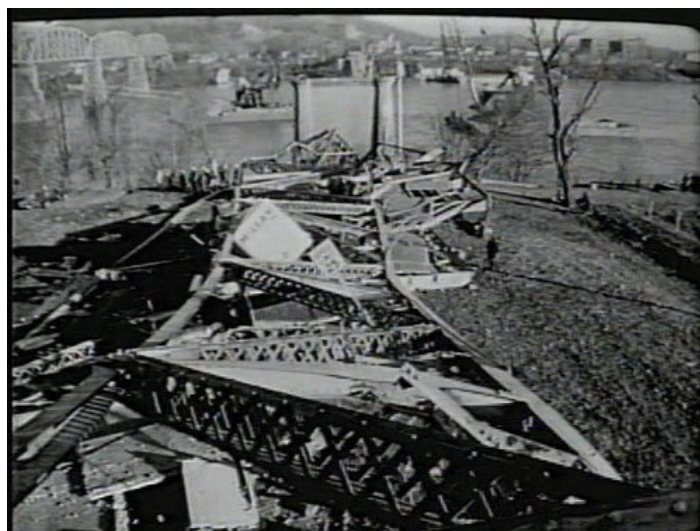
Bakalářská práce se zabývá havárií mostu postaveného roku 1928 mezi americkými státy Západní Virginie a Ohia, který spojoval města Point Pleasant a Kanauga. Tento most se téměř po 40 letech fungování zřítíl, viz obr. 1. Ke zřícení mostu došlo 15. prosince roku 1967, přibližně v 17 hodin. Zřícení mostu trvalo pouhých 60 sekund. Na mostě bylo v tuto dobu 37 automobilů a 31 z nich se zřítilo do řeky Ohio spolu s mostem. Výsledný počet mrtvých byl 44 a dvě osoby nebyly nikdy nalezeny. Devět lidí bylo vážně zraněno. Teplota okolí v době havárie byla přibližně -1°C [1].

Obr. 1 Havárie mostu Silver Bridge [1]

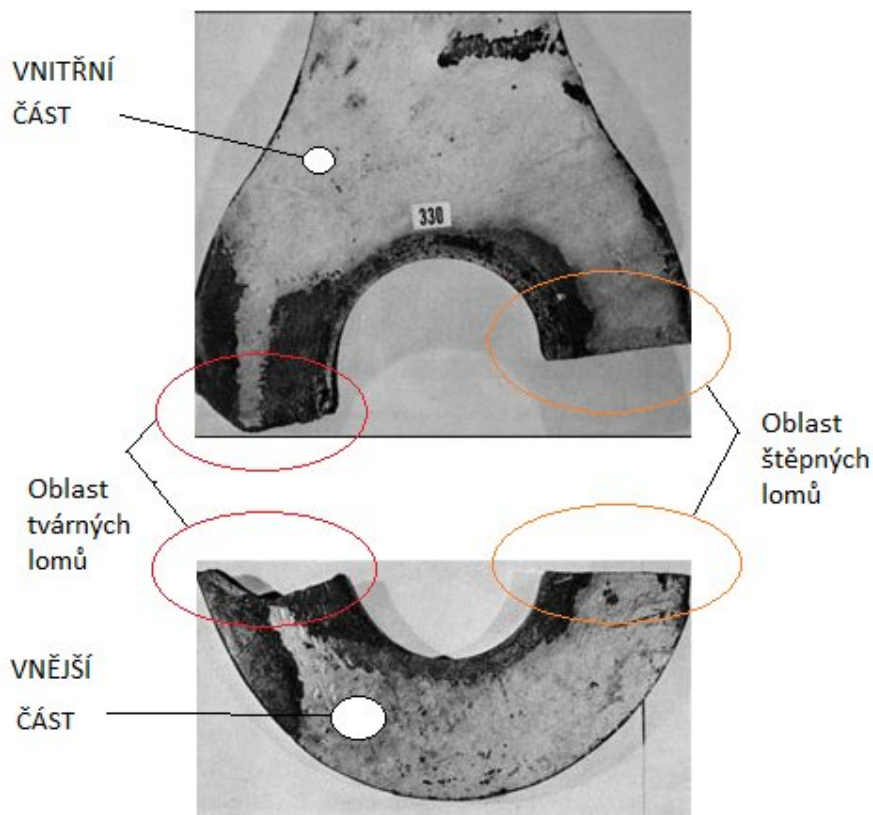
Obr. 7 Rozlomený článek s oky číslo 330. Štěpný lom na pravé straně, tvárný vlevo [4]

Součást s identifikačním číslem 330, viz obr. 7, jevila už při prvním ohledání známky štěpného lomu na jedné straně rozlomeného oka, druhá strana vykazovala charakteristické rysy tvárného lomu. Tvárný lom nastal po značné plastické deformaci, v okolí lomu byla sloupaná nátěrová barva. Lomová plocha se štěpným typem lomu nevykazovala téměř žádné znaky plastické deformace, pouze velmi malou zplastizovanou oblast na okraji, na povrchu kolmém na osu otvoru pro čep. Nátěrová barva byla v této oblasti téměř nepoškozená.

Na části s tvárným lomem bylo naměřeno zúžení okolo otvoru pro čep 9 %. Loupaní barvy a zúžení nasvědčuje tomu, že lom byl způsoben ohybovým namáháním ze strany otvoru pro čep, a to tahovým napětím z vnitřní strany otvoru a tlakovým napětím na okraji, viz obr. 8 (průběh napětí je pouze ilustrativní, nelze přesně určit polohu neutrální osy).

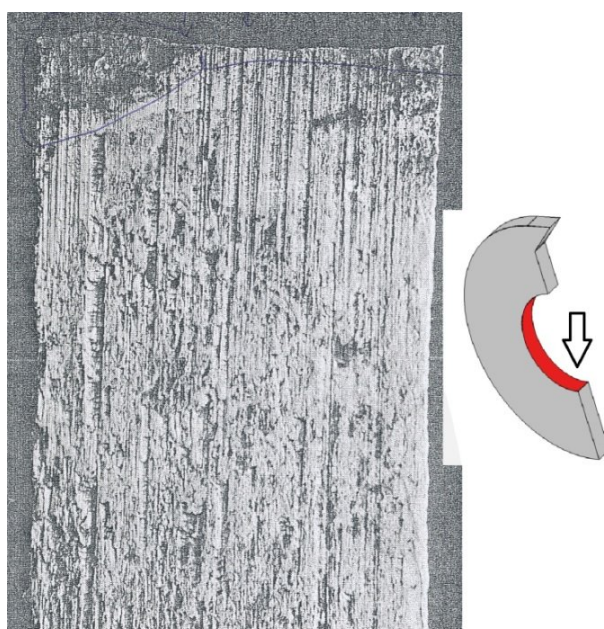
Obr. 9 Povrch otvoru pro čep přiléhající štěpné lomové ploše. Vnější kus. [4]

Dalším důležitým poznatkem je, že povrch otvoru pro čep na vnějším kusu byl téměř bez známky koroze, až na úsek přiléhající štěpné lomové ploše, viz obr. 9 (na snímku levý horní roh). Povrch otvoru na vnitřním kusu byl naopak zkorodovaný značně. To si lze vysvětlit tím, že na vnějším kusu byl velký tlak mezi čepem a otvorem, což zamezilo vniknutí korozního média [4].

horní roh) ukazuje, že povrch, kde mají trhliny počátek je značně zkorodovaný. Bylo rovněž zjištěno, že trhliny začínají vždy v korozních důlcích, které se vydrolily na povrchu otvoru, viz obr. 11. Trhliny byly rozvětvené a v jejich blízkosti se vždy nacházel neželezný materiál, pravděpodobně oxid. Navíc tato oblast byla pod vlivem vysokého ohybového napětí z důvodu přítomnosti otvoru pro čep, to znamená koncentrátoru napětí [4].

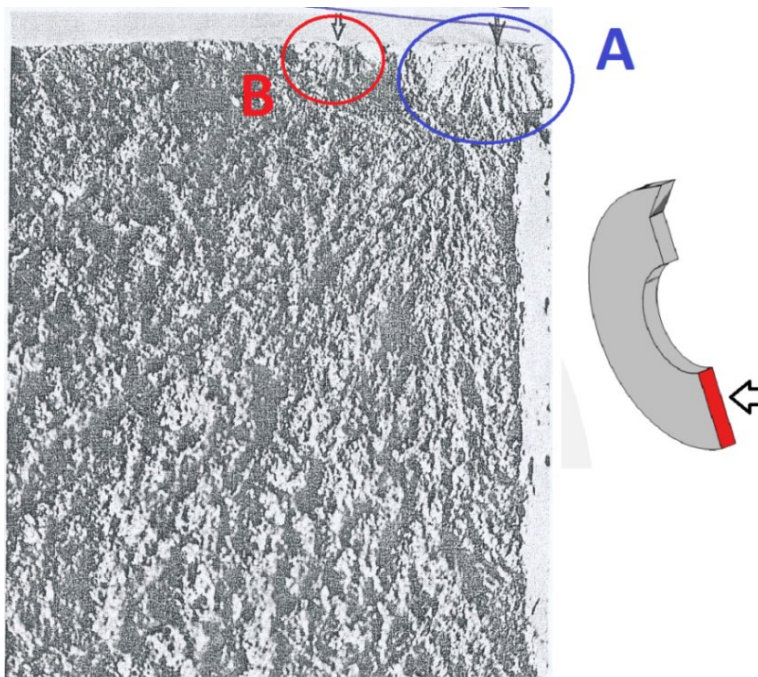
Obr. 10 Štěpná lomová plocha na vnějším kusu [4]

Po očištění lomových ploch od rzi, která na nich vznikla z důvodu několikadenního pobytu pod vodou a po důkladnějším prozkoumání byly nalezeny na lomové ploše štěpného lomu dvě malé oblasti plastických deformací, které vznikly pod účinkem vysoké koncentrace napětí před čelem postupující trhliny, obr. 10. Větší oblast (písmeno A v obr. 10) měří ve svislém směru téměř 3 mm. Z těchto dvou malých zplastizovaných oblastí bylo možné rez očistit velice snadno, na rozdíl od zbytku lomové plochy. Po očištění rzi z těchto oblastí zde byl objeven velmi přilnavý, tmavě šedý nezelezný materiál, pravděpodobně oxid, který byl v barevném kontrastu se zbytkem plochy [4].

Uvnitř zplastizovaných oblastí (A,B, viz obr. 10) bylo objeveno při prozkoumání pod mikroskopem mnoho trhlín. Jejich počátek byl vždy na povrchu otvoru pro čep. Obr. 9 (levý

Výsledkem této fáze vyšetřování je, že v okamžiku vzniku nestabilního lomu v článku s oky č. 330 byly v materiálu (uvnitř zplastizovaných oblastí A,B) přítomné trhliny, z nichž největší měla délku 3 mm. Větvení trhlín, přítomnost korozního média a vysoké napětí v okolí otvoru pro čep naznačují, že primárním mechanismem lomu mohla pravděpodobně být koroze pod napětím [4].

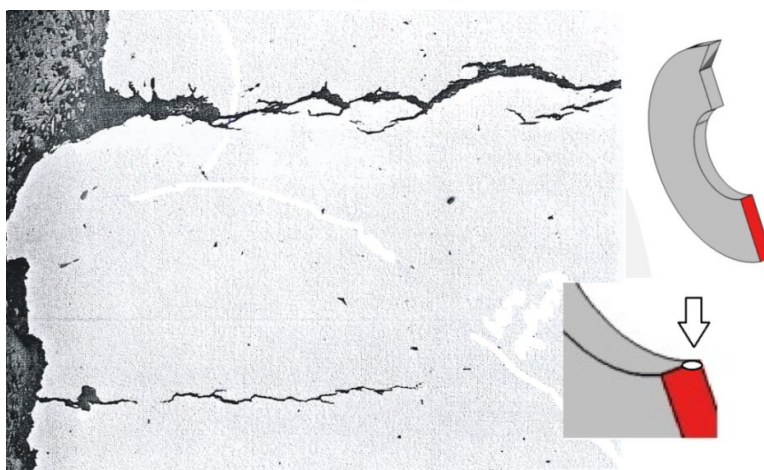
Obr. 11 Rozvětvené trhliny. Zvětšení 80x [4]

Větvení trhlín funguje jako tzv. deformační bariéra v případě mechanismu lomu koroze pod napětím. Sumární plocha trhlín roste a tím také roste spotřeba energie k jejich rozvoji. Trhliny díky větvení postupují pomaleji přes tloušťku stěny. Tento mechanismus lze přirovnat k vytváření plastické oblasti před čelem postupující trhliny při cyklickém namáhání. U koroze pod napětím však vlivem účinku koroze v defektních místech struktury není možné vytvářet větší plastické deformace a tedy ani dostatečně velké plastické zóny [5].

Koroze pod napětím je velice těžce detekovatelná a předvídatelná. Obvykle k jejímu vzniku dochází v místech, kde jsou defekty hlubší (např. ostrá trhlinka způsobená únavou) než na provozem běžně poškozeném povrchu. Pro eliminaci tohoto mechanismu poškozování součásti je nutné vyrobít velice jakostní povrch a izolovaný tak, aby bylo zabráněno napadení povrchu korozí [5].

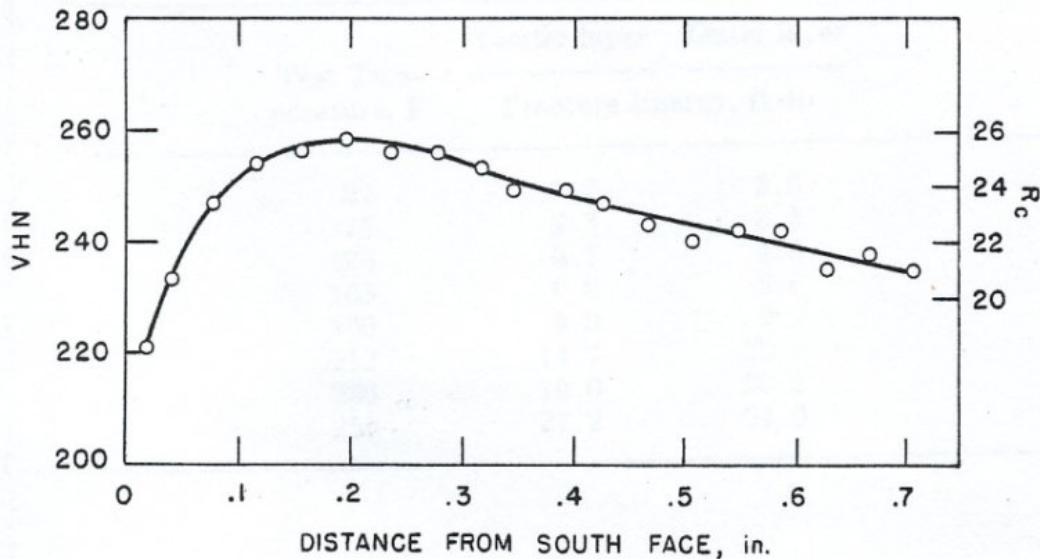
Obr. 12 Závislost tvrdosti dle Vickerse směrem do středu článku s oky č. 330 [4]

Byla prokázána [4] výrazná závislost mechanických vlastností a struktury oceli na vzdálenosti od povrchu směrem ke středu článku. V rovinách u povrchu bylo zjištěno silné oduhlíčení. Dále od povrchu byla zjištěna martenzitická struktura oceli, která se s rostoucí vzdáleností od povrchu vzorku měnila ve strukturu feriticko-perlitickou. Nerovnoměrná struktura měla za následek proměnnou tvrdost po průřezu. Maximální hodnota tvrdosti byla ve vzdálenosti okolo 4–6 mm od povrchu, viz obr. 12. V této vzdálenosti od povrchu se nachází i dříve zmíněné dvě malé zplastizované oblasti. Oduhlíčení bylo výsledkem difuze uhlíku směrem k povrchu součásti a následné chemické reakci uhlíku s kyslíkem (spalování uhlíku) na povrchu součásti při ohřevu oceli na kalící teploty [6]. Díky nízkému obsahu uhlíku na povrchu součásti i těsně pod ním pravděpodobně nedošlo ke správnému zakalení povrchové vrstvy. Nerovnoměrnost vnitřní struktury byla důsledkem buď špatné prokalitelnosti použité oceli nebo nedodržení kalících časů, popř. spojení obou těchto okolností. Různé vlastnosti vykazovala ocel pouze ve směru do středu tloušťky, ve směru od povrchu otvoru pro čep byla struktura rovnoměrná. To si lze vysvětlit tím, že otvory pro čepy byly do jednotlivých článků s oky vrtány dodatečně (až po tepelném zpracování). Nemohlo tedy dojít k nerovnoměrnému ochlazování materiálu v blízkosti otvorů při tepelném zpracování.

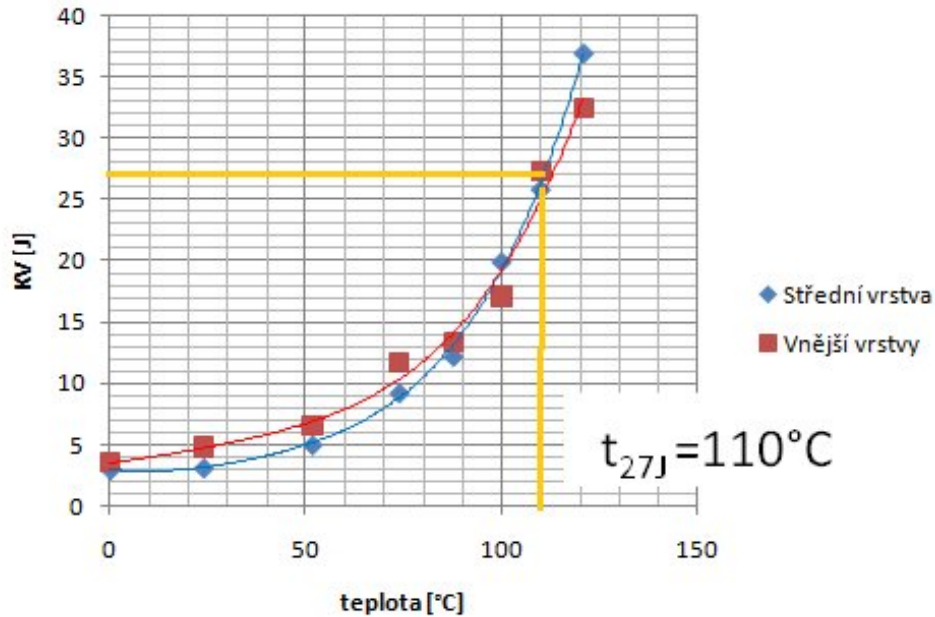
Obr. 13 Teplotní závislost nárazové práce

V době havárie mostu Silver Bridge byla teplota vzduchu přibližně $-1\text{ }^{\circ}\text{C}$. Z grafu na obr. 13 je zřejmé, že při dané provozní teplotě je hodnota nárazové práce použité oceli velmi nízká ($KV \approx 3\text{ J}$) a tedy odolnost materiálu vůči vzniku křehkému lomu je minimální. Z konstrukčního hlediska se jedná o nevhodnou volbu materiálu.

Aspekt, který naopak mohl a měl být zvážen při volbě materiálu je skutečnost, že v době stavby mostu byl zvolený materiál novinkou a nebyl v reálných podmínkách téměř prověřen. Články s oky byly navíc velmi rozměrné a svými rozměry přesahovaly velikost pracovního prostoru dostupných zkušebních strojů. Díky této skutečnosti nemohly být provedeny zatěžovací zkoušky článků v reálné velikosti. Měl být tedy zvolen raději materiál, který již byl v praxi prověřen i na rozměrných konstrukcích [2].

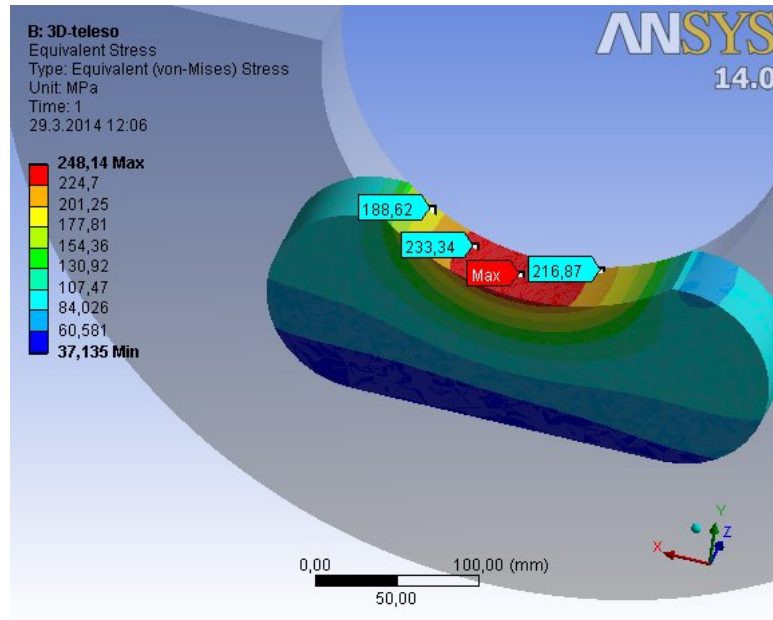
Obr. 17 Velikost redukovaného napětí (dle podmínky HMH) v oblasti lomu

Těleso bylo v programu Ansys Workbench řešeno jako objemové, elementární prvky byly zvoleny hexaedrické, podmínka redukovaného napětí byla stanovena dle HMH. Rozměry modelu odpovídají realitě, zatěžovací síla byla odhadnuta, protože reálné zatížení není přesně známo. V případě zatížení silou 500kN bylo vypočtené napětí v kritickém místě téměř 250 MPa, viz obr. 17. Pro stejnou zátěžnou sílu bylo rovněž vypočteno nominální napětí a napětí s uvažováním součinitele koncentrace napětí $\alpha=3$. Výsledky jsou uvedeny v tab. 6. Hodnota napětí vypočtená pomocí MKP vyšla přibližně o 100 MPa vyšší oproti hodnotě napětí, vypočtené z napětí nominálního s předpokladem velikosti součinitele koncentrace napětí $\alpha=3$. Z výpočtu plyne, že uvažováním součinitele koncentrace napětí v okolí otvoru pro čep $\alpha=3$, se konstruktéři mohli dopustit poměrně velké chyby, která přispěla k rozlomení článku č. 330.

Reálné napětí (jeho absolutní hodnota) v kritickém místě článku č. 330 bylo zcela jistě jiné než napětí vypočtené metodou MKP. Poměr velikosti napětí vypočteného pomocí MKP a napětí nominálního s uvažováním $\alpha=3$ však bude zachován. Obecně lze konstatovat, že skutečné napětí v okolí otvoru pro čep představovalo asi 170% hodnoty, uvažované při návrhu mostu.
