**Průzkum a dokumentace krovu Juditiny věže Karlova
mostu v Praze**

Bakalářská práce

- 1. Soubor příloh – Fotografická dokumentace**
- 2. Soubor příloh – Výsledky dendrochronologie**
- 3. Soubor příloh – Výsledky endoskopie a odporového mikrovrtání**

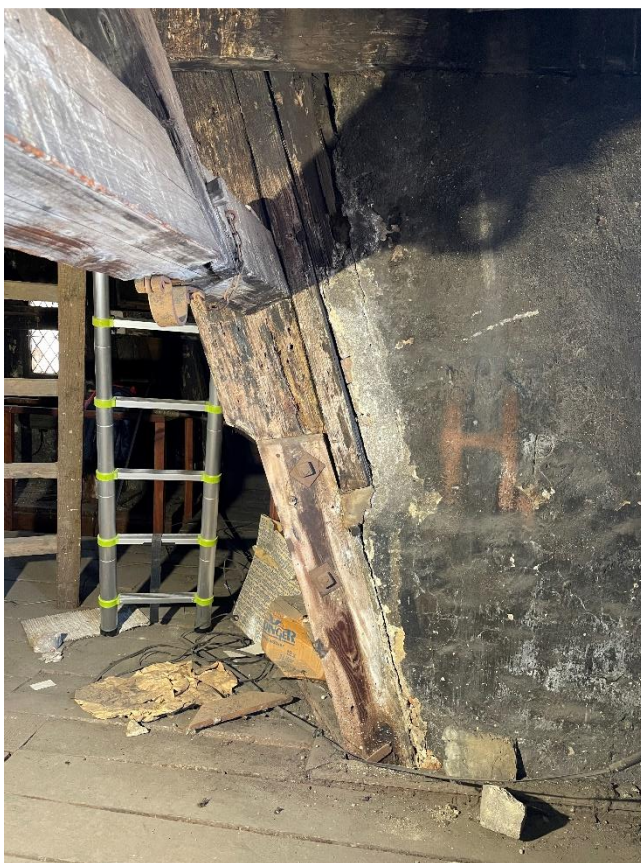
Obrázek 1.9: Pohled na protězu šikmého sloupku a neodborně opravenou a podezděnou krokev vazby VII (1. úroveň, východ).

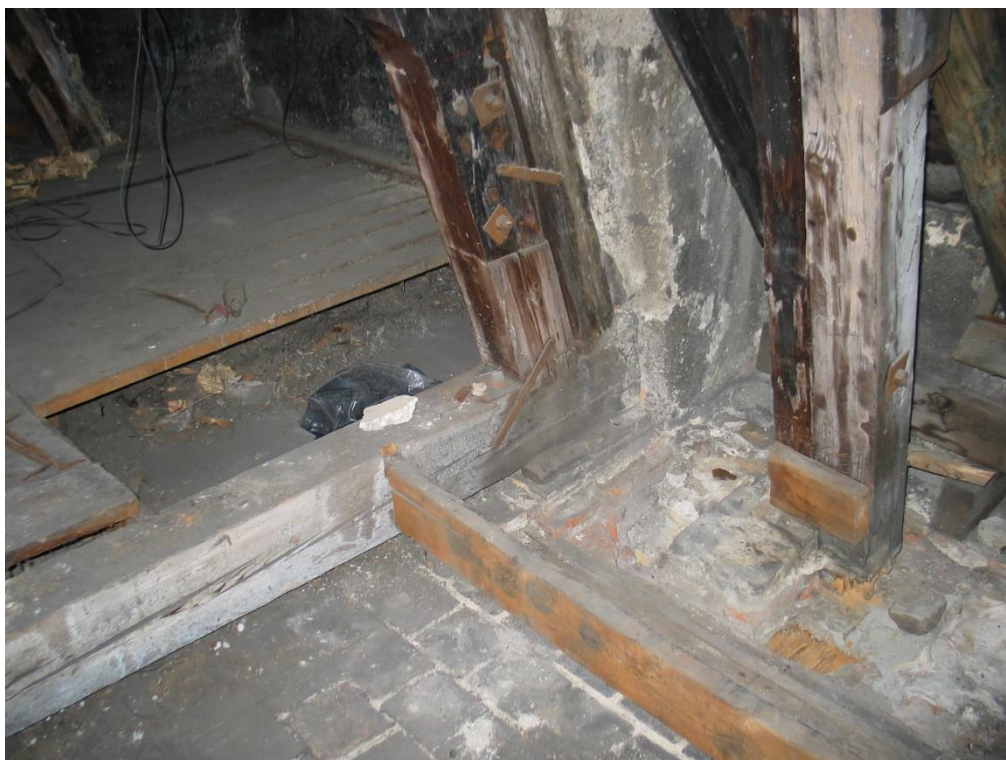
Obrázek 1.11: Pohled na odkrytou patní část krovu (1. úroveň, východ). Protézovaný ležatý sloupek a krokve plné vazby IIII, které jsou spojené s novým vazným trámem mělkým zapuštěním, zajištěným kramlí. Nový vazný trám je uložen na zděný sloupek (vlevo). Neodborně protézovaná a částečně podezděná nárožní krokve vazby III (vpravo).

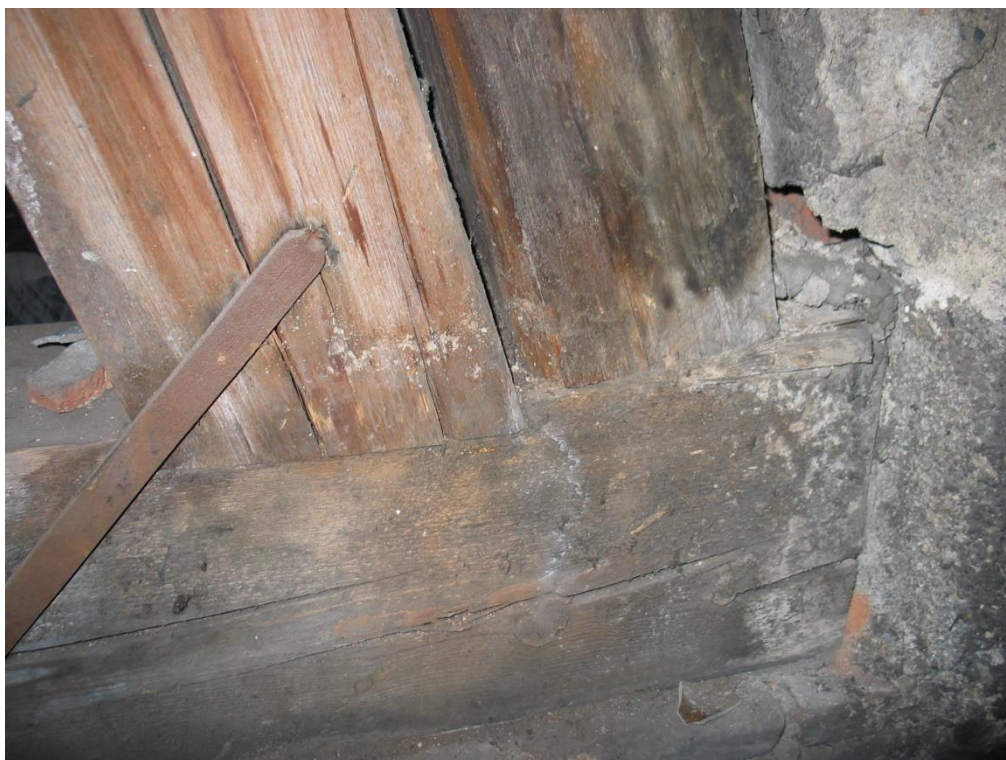
Obrázek 1.12: Detail uložení patní části protézovaného ležatého sloupku a krokve vazby IIII (1. úroveň, východ). Spoj s novým vazným trámem proveden mělkým zapuštěním, zajištěným kramlí.

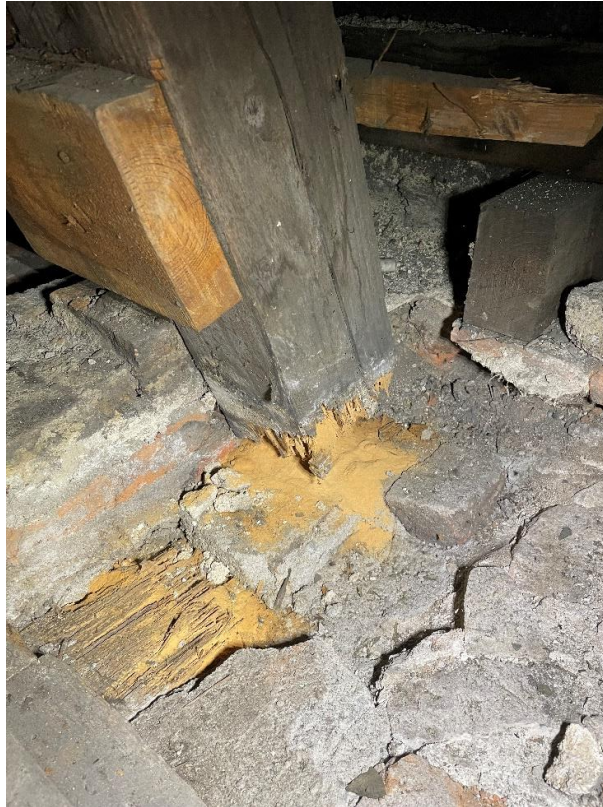
Obrázek 1.13: Detail patní části nárožní krokve vazby III, uložené na zdivo. Zhlaví nového stropního trámu je zkrácené a kapsa po původním trámu je zazděná. Oba prvky jsou napadeny dřevokaznými škůdci (1. úroveň, východ).

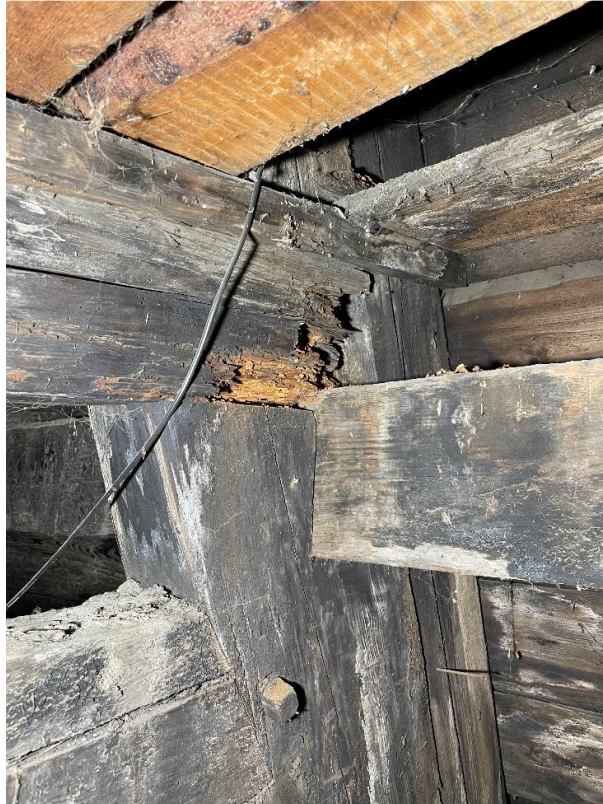
Obrázek 1.14: Pohled na spojení prvků ležaté stolice plné vazby VII v okolí vaznice (1. úroveň, západ). Zhlaví hambalku poškozeno hnilobou.

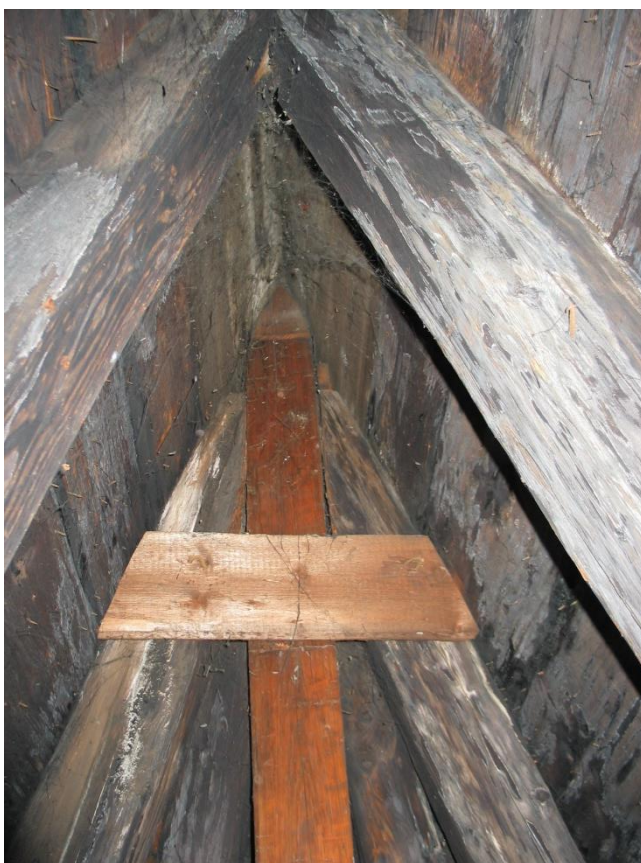
Obrázek 1.24: Detail neodborného spojení nové hrotnice s krokvi ve sběžišti (4. úroveň, jih).

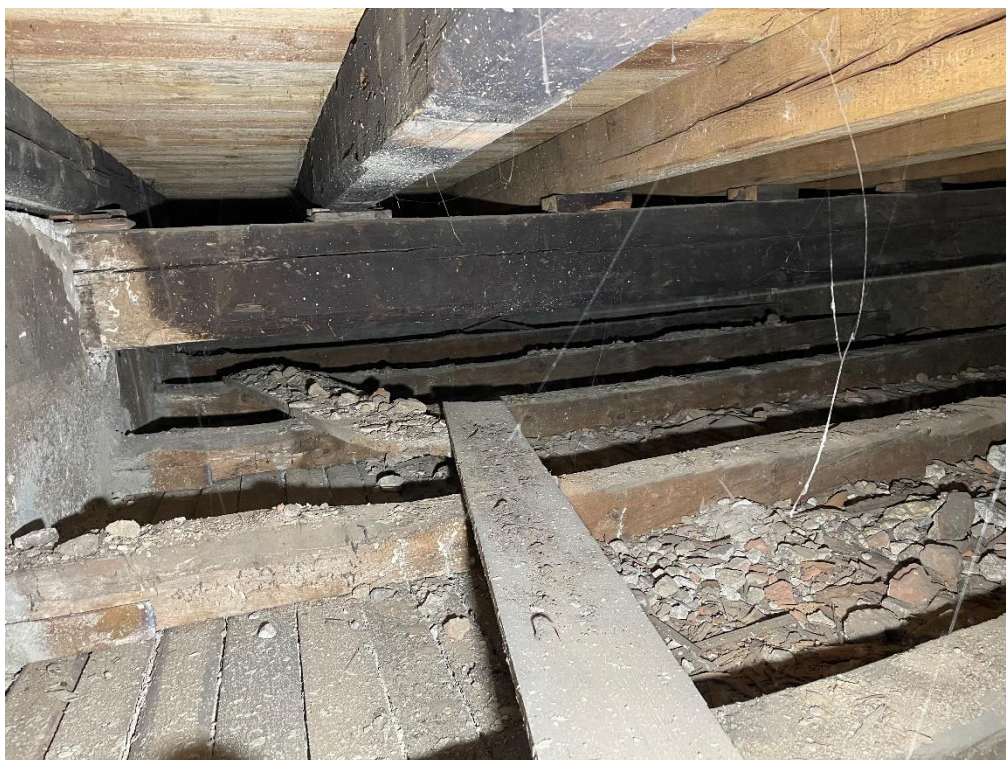
Obrázek 1.27: Celkový pohled do prostoru pod původní stropní konstrukcí nejvyššího podlaží věže. Dole konstrukce v baroku sníženého podhledu. Masivní průvlak podpírá pohledové trámy původního stropu, ze kterých se dochovaly pouze tři (I, II a VII). Ostatní byly nahrazeny novými prvky ze strojně řezaného dřeva.

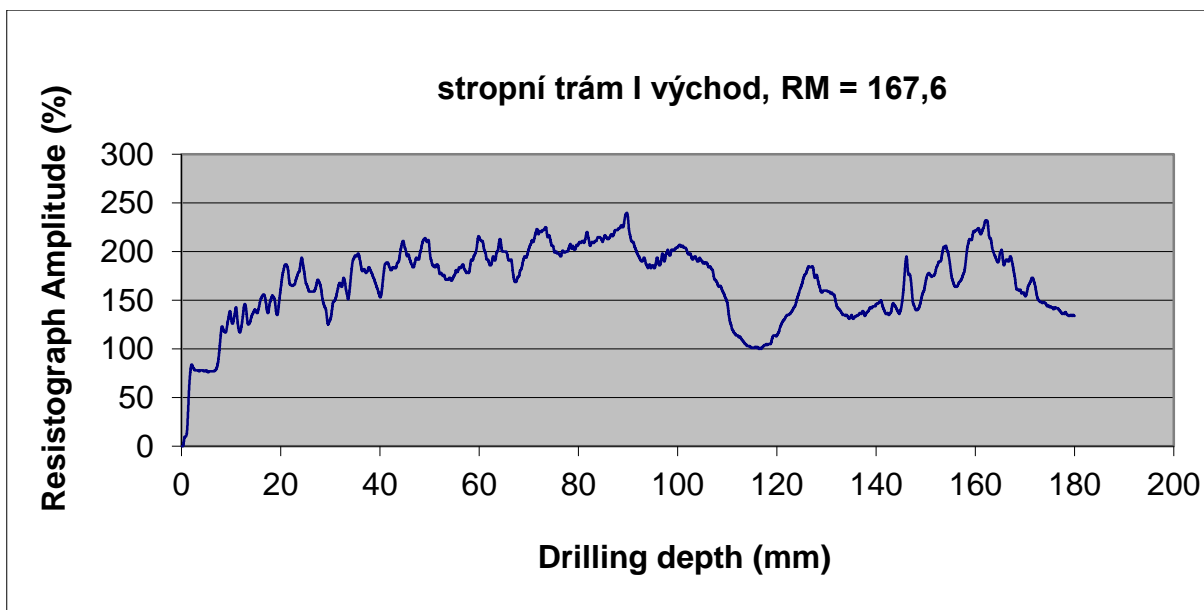
Graf 3.2.1: Digitální grafický výstup z Resistographu, poloha vrtu u líce zdi. Z průběhu grafu je zřejmé, že osa vrtu byla vedena mimo radiální rovinu, výsledky měření zkresleny.

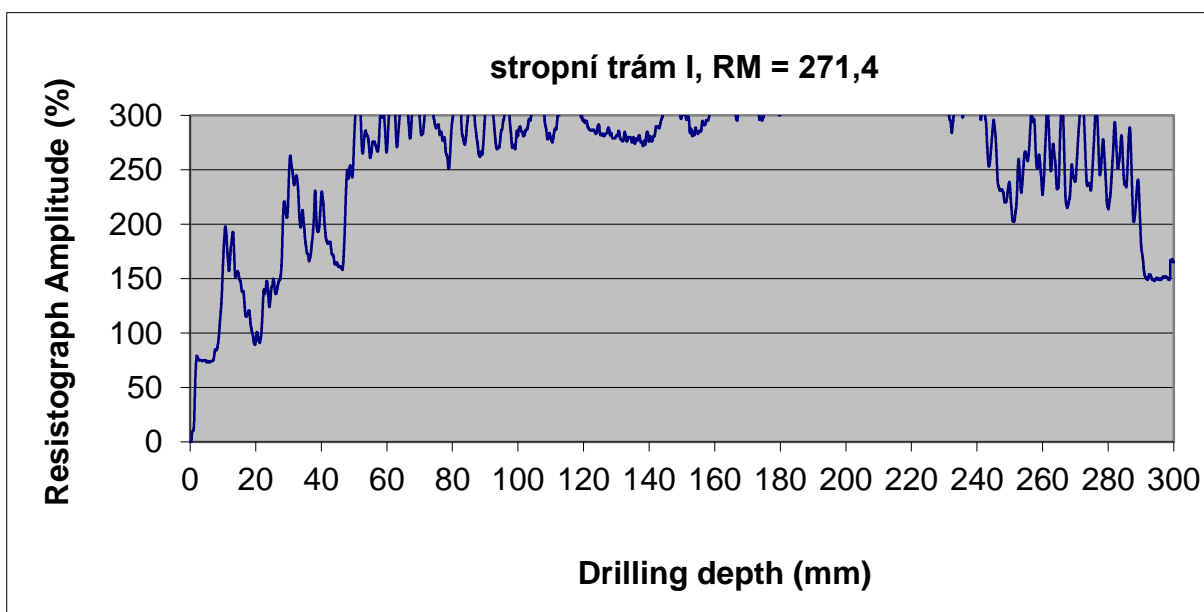
Graf 3.2.2: Digitální grafický výstup z Resistographu, poloha vrtu 200 mm od líce zdi. Výsoká hodnota odporové charakteristiky (RM) způsobena pravděpodobně přítomností většího suku v místě vrtání.

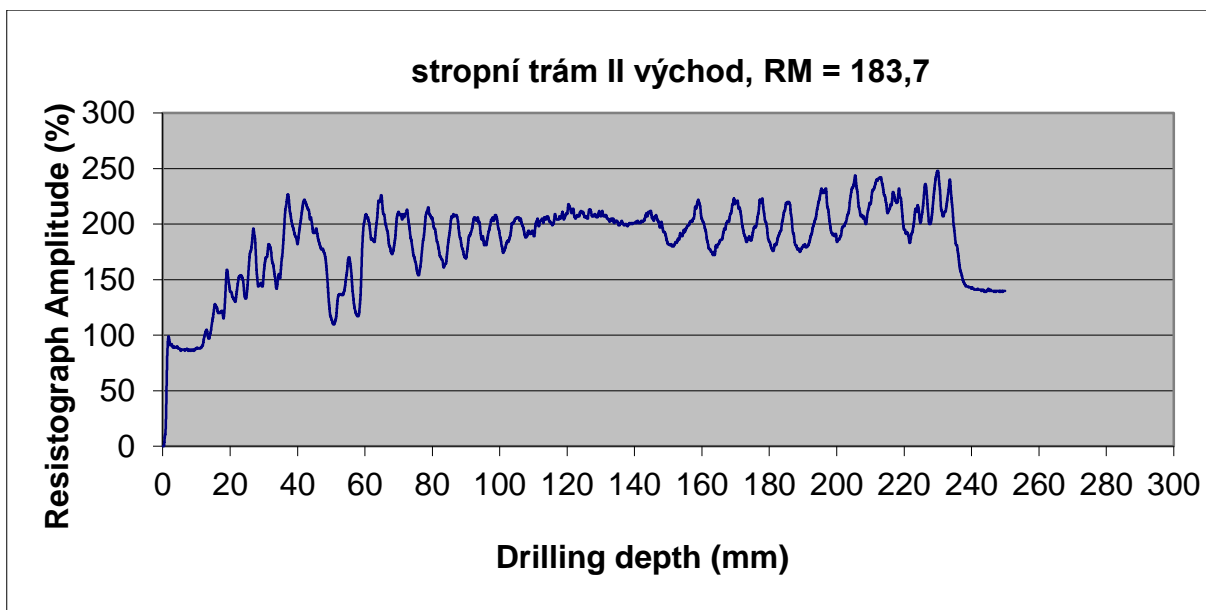
Graf 3.3.1: Digitální grafický výstup z Resistographu, poloha vrtu u líce zdi. Pokles hustoty v hlouce cca 40 – 60 mm je pravděpodobně způsoben vysušnými trhlinami.

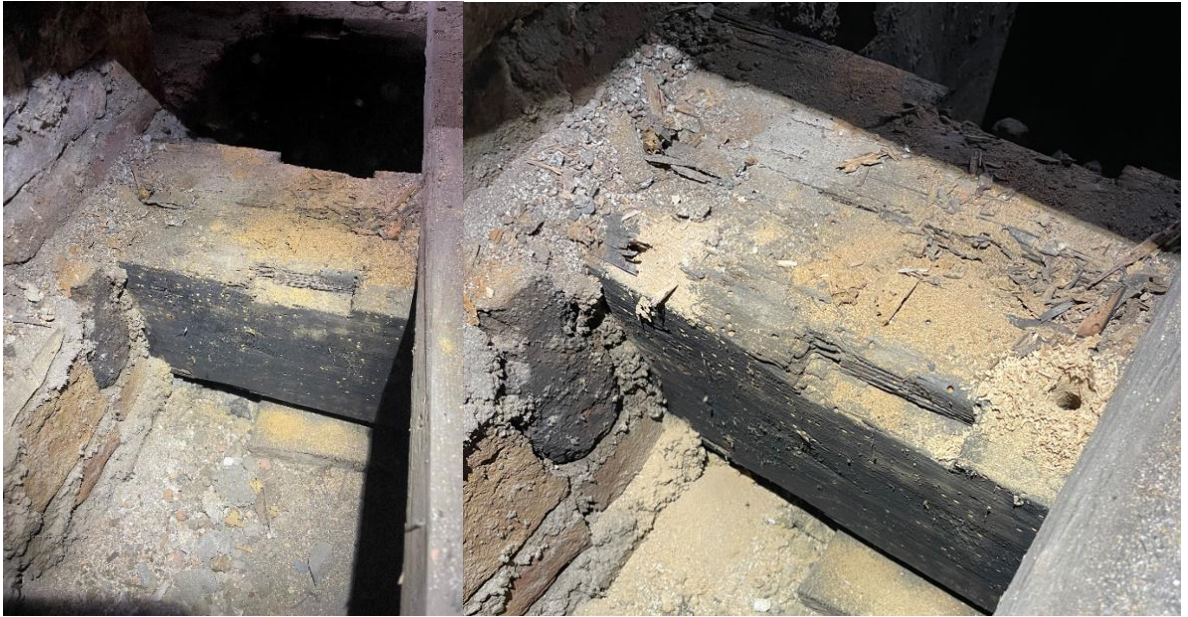
Obrázky 3.4.1 a 3.4.2: Celkový pohled na vyšetřované zhlaví stropního trámu (vlevo), zhotovení vrtané sondy pro endoskop (vpravo). Krátké zhlaví (cca 150 mm) je silně poškozené. Druhý vrt proveden ve vzdálenosti 200 mm od líce zdi (viz obrázek 3.4.2).

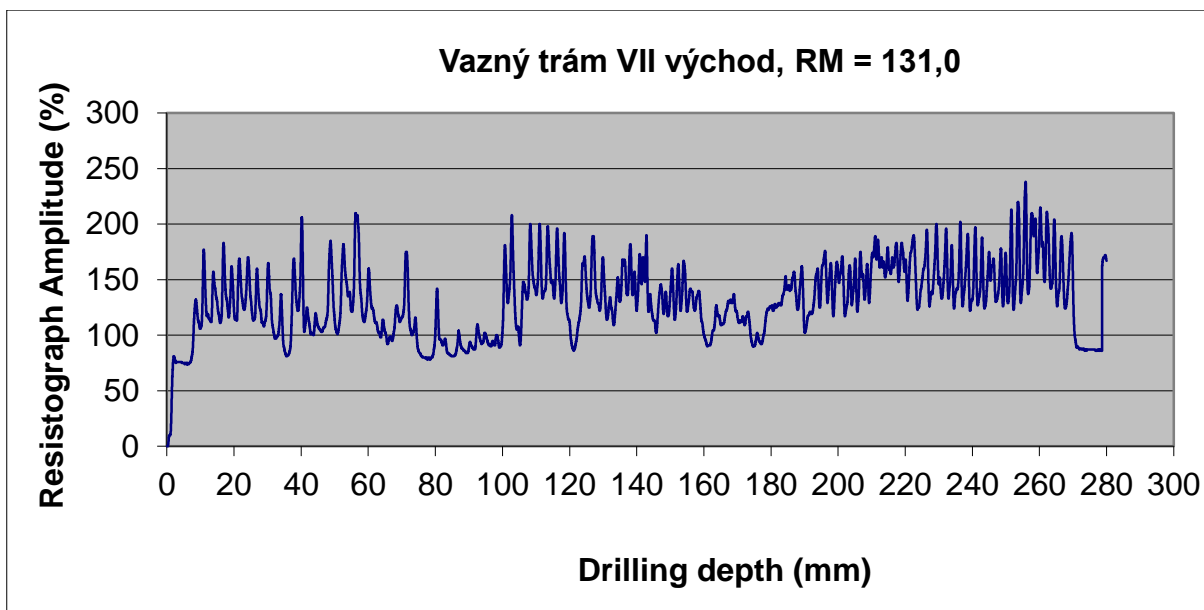
Graf 3.4.1: Digitální grafický výstup z Resistographu, poloha vrtu u líce zdi. Znatelné poklesy v hustotě poukazují na přítomnost biotického poškození.

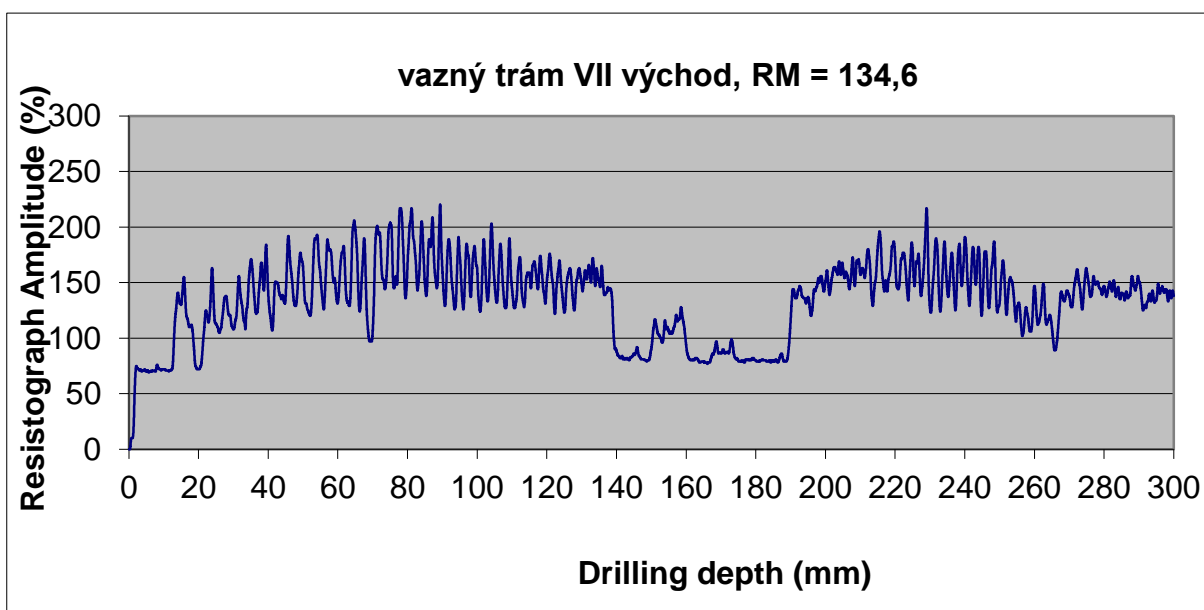
Graf 3.4.2: Digitální grafický výstup z Resistographu, poloha vrtu 220 mm od líce zdi. Značný pokles v hustotě ve střední části trámu je způsoben přítomností biotického poškození.

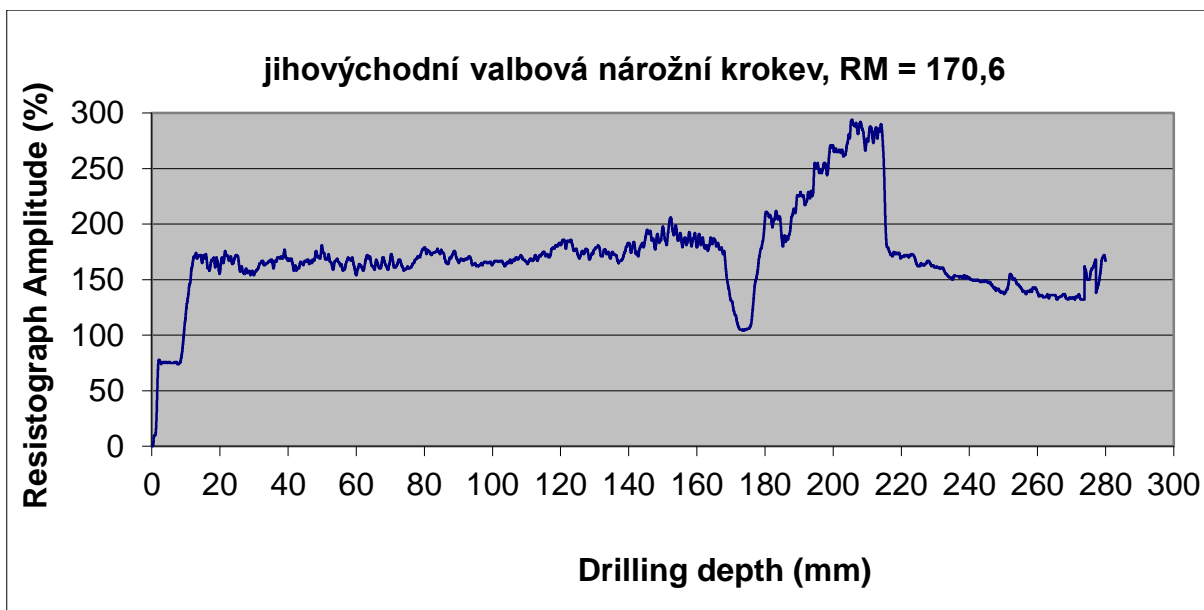
Graf 3.5.1: Digitální grafický výstup z Resistographu, poloha vrtu ve výšce 200 mm od krátkete. Měření je zkruseno; krokev je v místě provedení vrtu protézována nadvakrát, z čehož jedna z protéz je dubová (viz výrazná změna grafu zhruba v hloubce 170 mm).

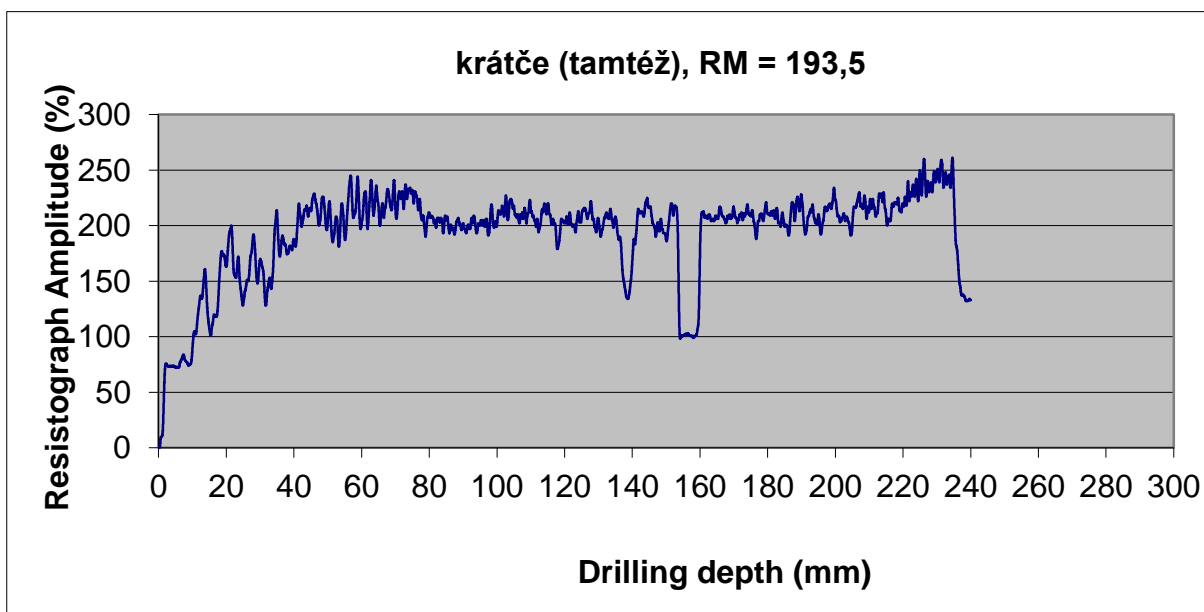
Graf 3.5.2: Digitální grafický výstup z Resistographu. Přítomnost dvou výsušných trhlin je patrná v hloubce vrtu cca 130 a 150 mm.

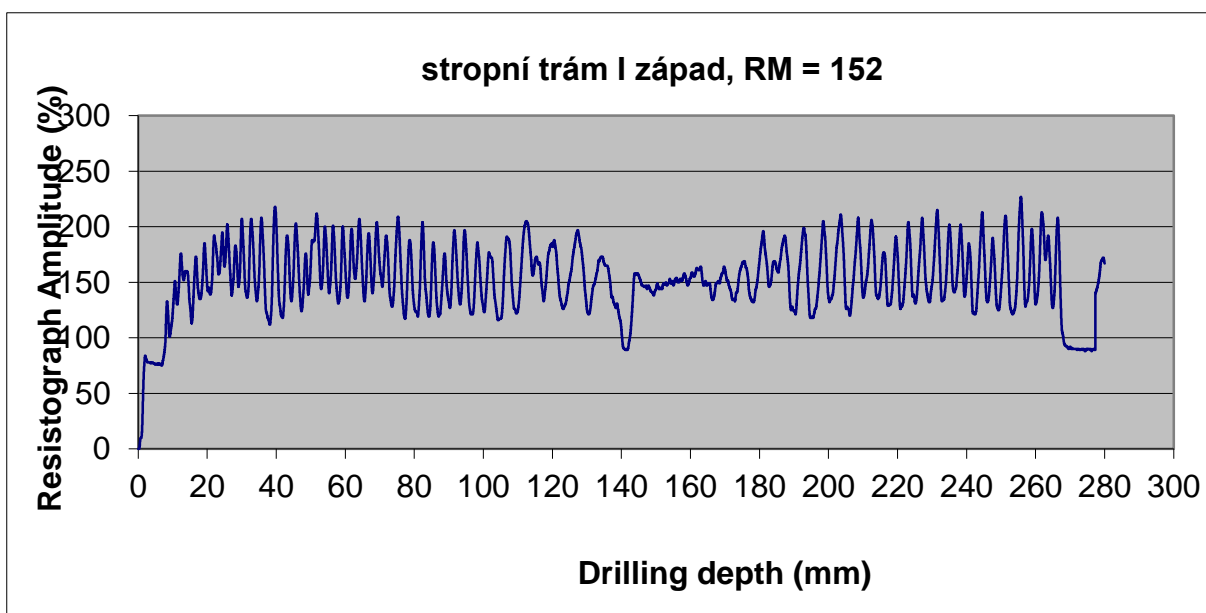
Graf 3.6.1: Digitální grafický výstup z Resistographu, měřeno u líce zdi. Pokles hustoty v cca 140 mm hloubky vrtu je zapříčiněn vysušnou trhlinou.

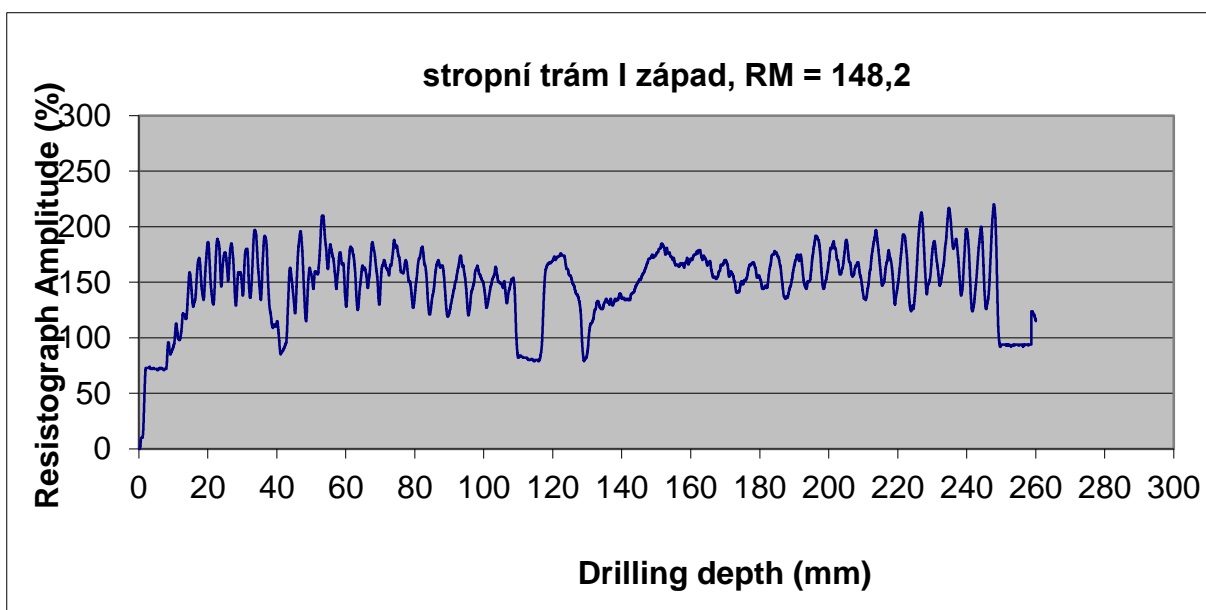
Graf 3.6.2: Digitální grafický výstup z Resistographu, měřeno 450 mm od líce zdi. Výrazné poklesy hustoty jsou pravděpodobně způsobeny biotickým poškozením.

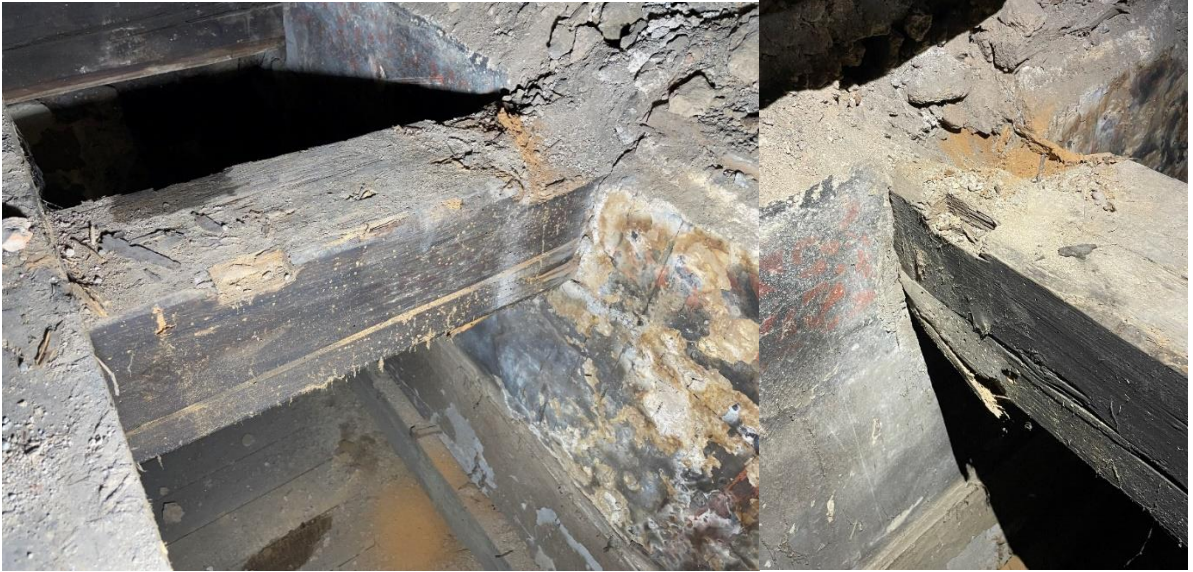
Obrázky 3.7.1 a 3.7.2: Celkový pohled na měřený prvek, měření endoskopem nebylo provedeno. Na základě vizuálního průzkumu je zřejmé, že zhlaví je zcela zničeno.

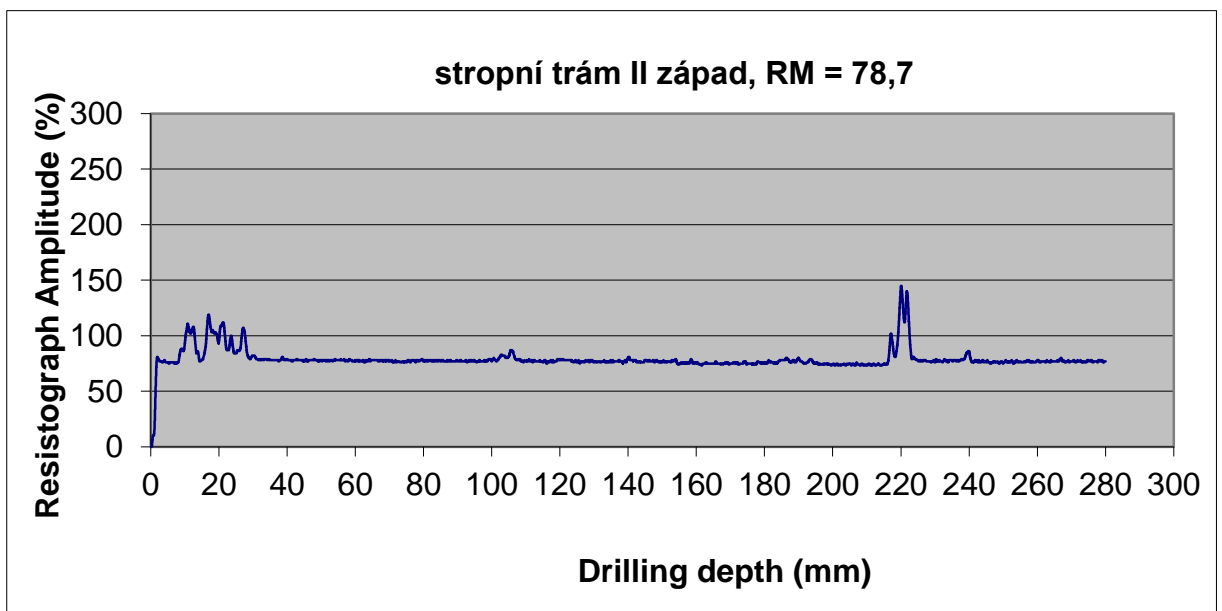
Graf 3.7.1: Digitální grafický výstup z Resistographu, měřeno u líce zdi. Velmi nízká hustota; v blízkosti zdi je trám zcela zničen biotickými škůdci.

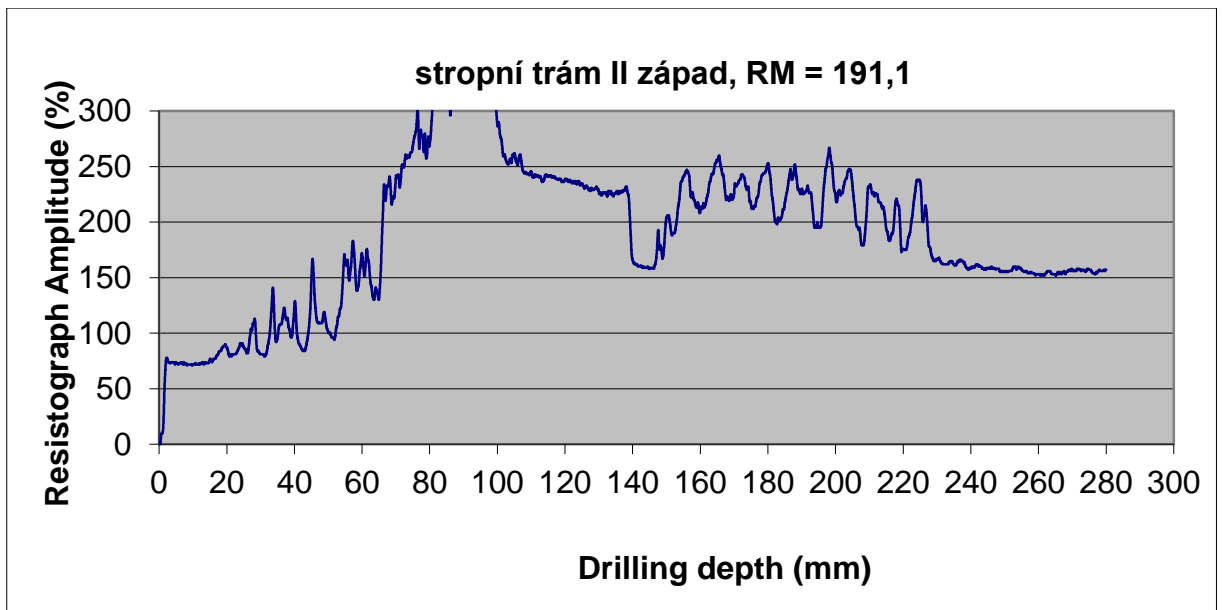
Graf 3.7.2: Digitální grafický výstup z Resistographu, měřeno 450 mm od líce zdi. Měření je zkresleno; přítomnost suku v hlouce cca 70 – 100 mm ovlivnila směr vláken.

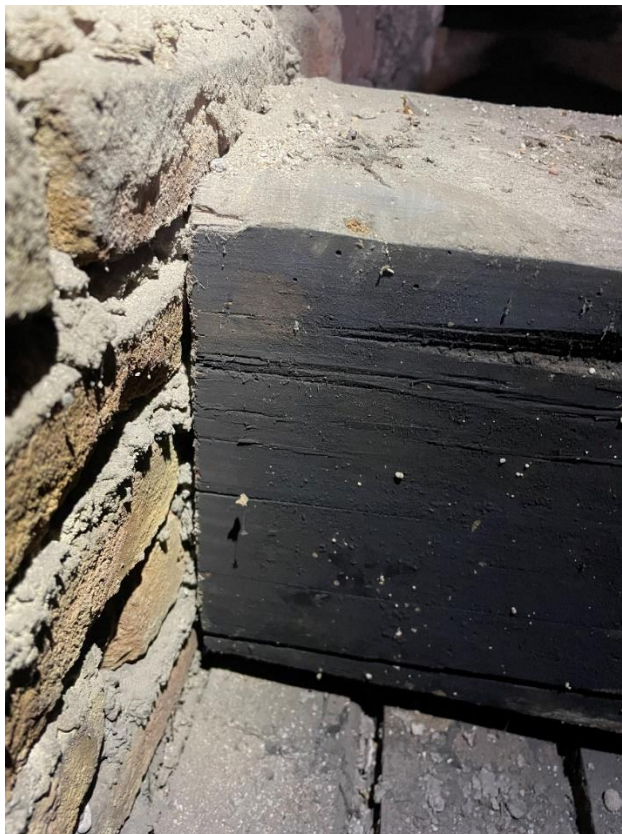
Obrázek 3.8.1: Celkový pohled na měřený prvek. Zhlaví chybí; měření endoskopem nebylo provedeno.

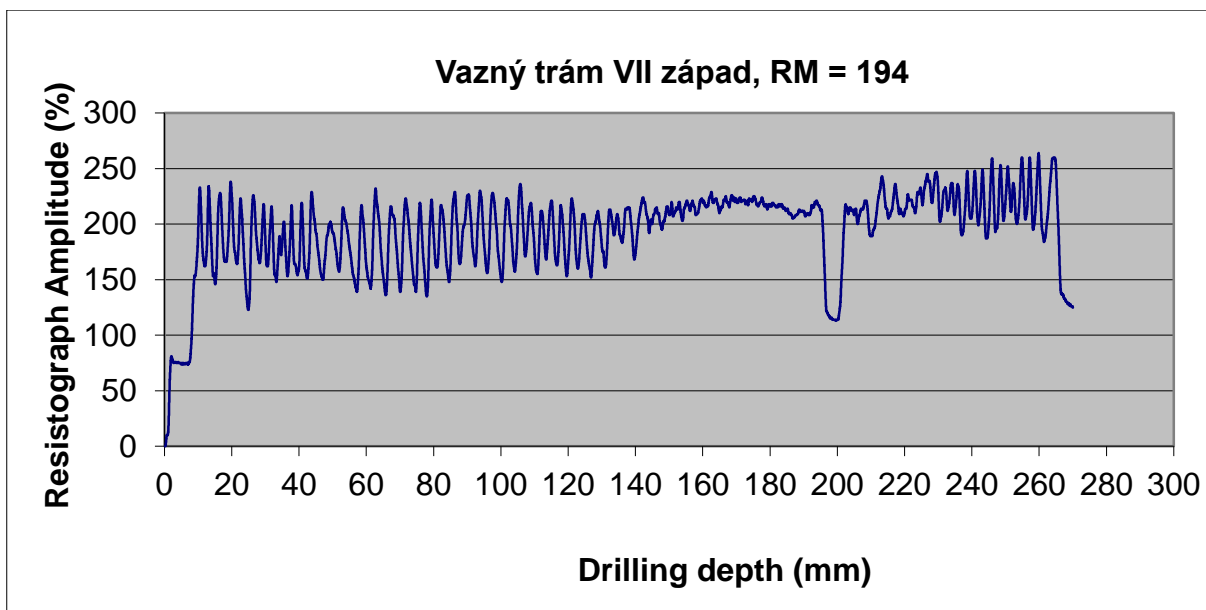
Graf 3.8.2: Digitální grafický výstup z Resistographu, měřeno 120 mm od líce zdi. Výsušná trhlina v hloubce cca 200 mm. Díky chybějícímu zhlaví, které by přijímalo vlhkost ze zdiva, nebyl trám napaden biotickými škůdci. Odporová charakteristika je vysoká.

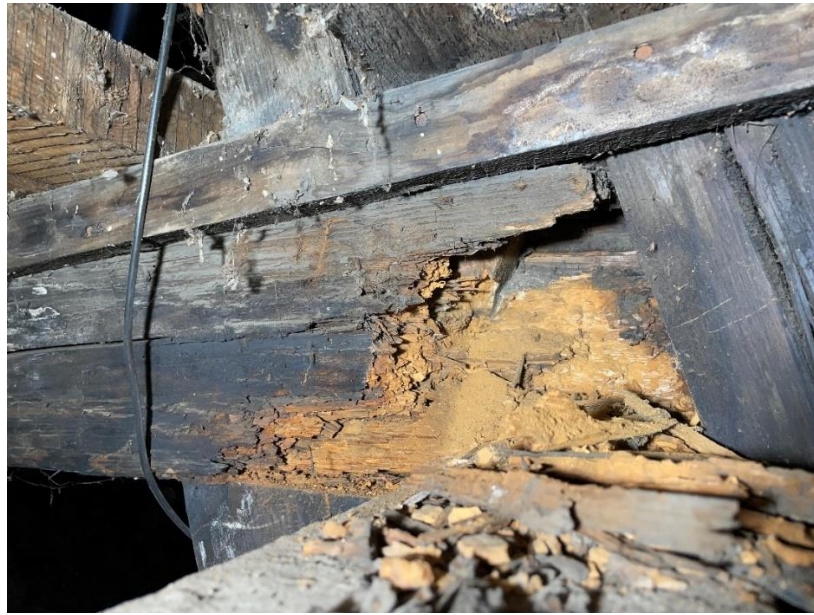
Obrázek 3.9.1: Detail poškození měřeného prvku (hambalek 1. úrovně vazby VII, západ).

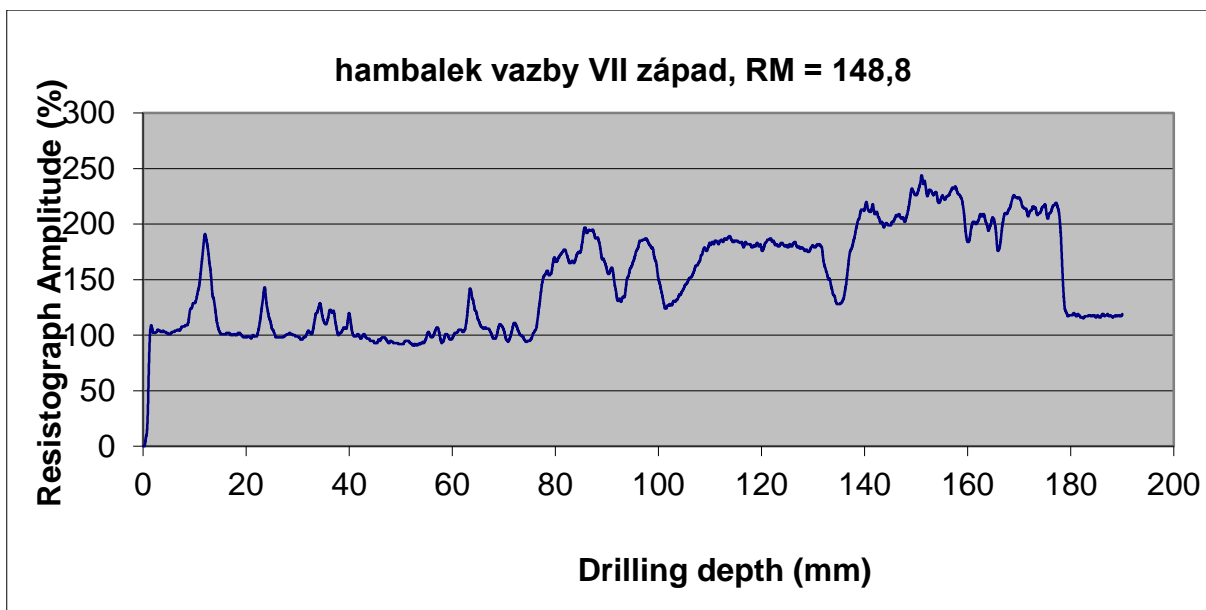
Graf 3.9.1: Digitální grafický výstup z Resistographu, měřeno 200 mm od vaznice. Měření je zkresleno; osa vrtání vedena mimo radiální rovinu.

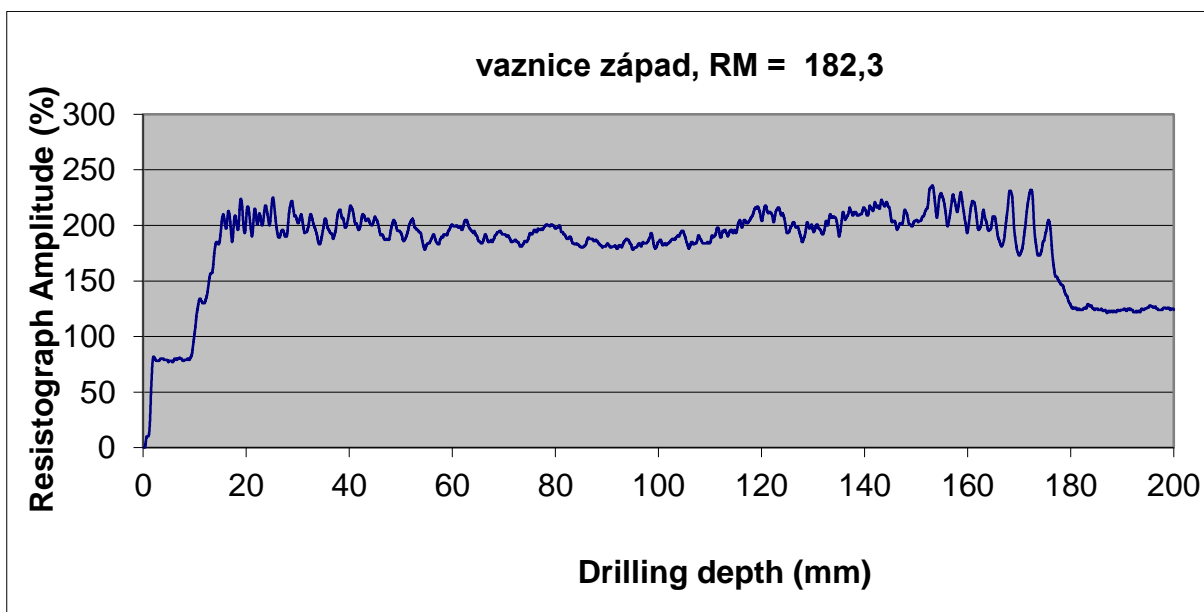
Graf 3.9.4: Digitální grafický výstup z Resistographu, poloha vrtu u hambalku vazby VII (zleva).
Z grafů a RM je patrné, že náказа se z hambalku do vaznice nerozšířila. Poškození vaznice se projevuje pouze v místě kontaktu obou prvků.
