**Průzkum a dokumentace krovu Juditiny věže Karlova
mostu v Praze**

Bakalářská práce

Autor: Kryštof Mlázovský

2023

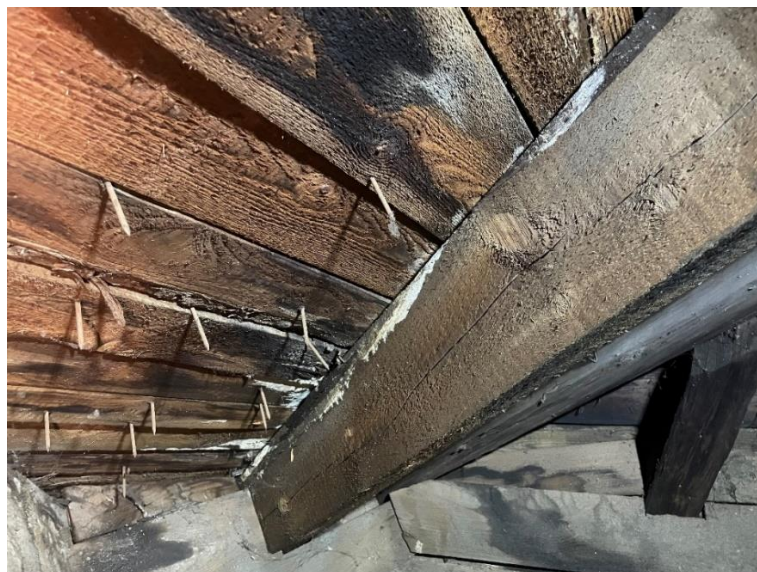
Plísně ovlivňují pouze estetický vzhled napadeného prvku, nemají vliv na mechanické vlastnosti. Nicméně svým působením vytvářejí vhodné podmínky pro další biotické činitele, jako jsou dřevokazné houby a hmyz (Šefců a kol., 2000).

Obrázek 5.1.1.2: Šíření plísní na spodní ploše bednění jihovýchodního námětku z důvodu zatékání.

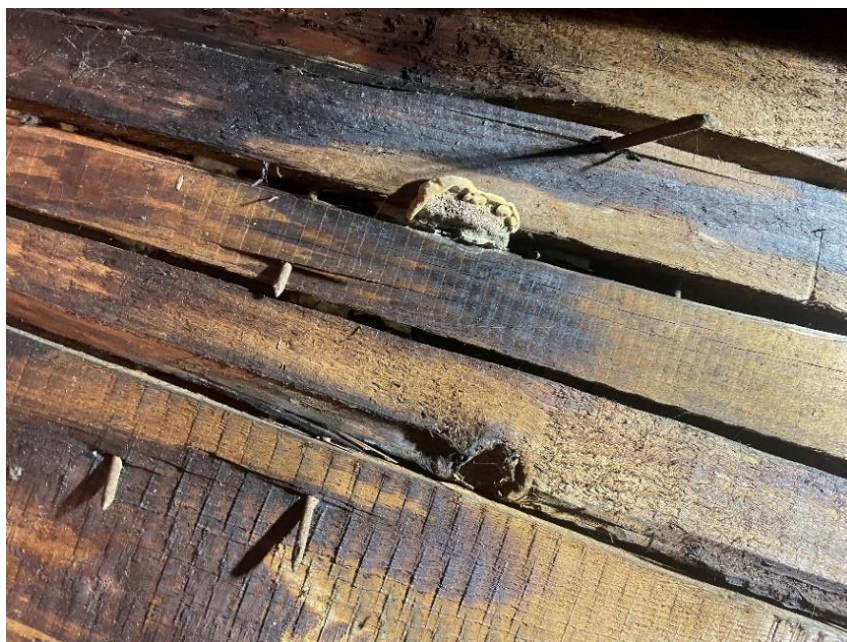
Na jehličnatém dřevě se vyskytují trámovky, které potřebují vysokou vlhkost a žijí uvnitř dřeva. Pokud jsou podmínky příznivé, vytvoří plodnice. Umí přežít i ve vysokých teplotách a po vyschnutí mohou růst znovu obnovit. U nás je však jejich výskyt ojedinělý.

Obrázek 5.1.1.3: Plodnice trámovky na spodní ploše bednění jihovýchodního námětku.

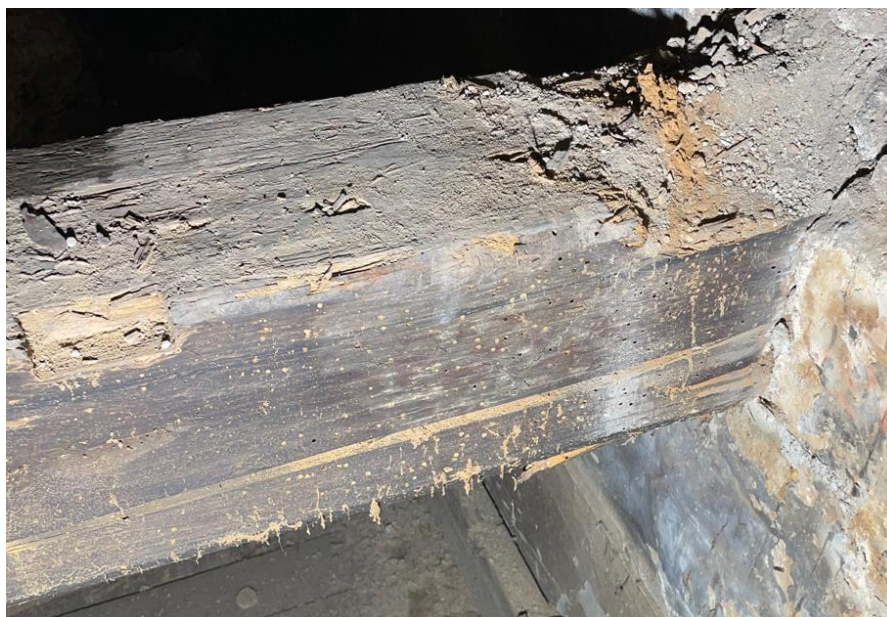
Obrázek 5.1.1.4: Poškození stropního trámu způsobené symbiotickým působením dřevokazné houby a červotoče.

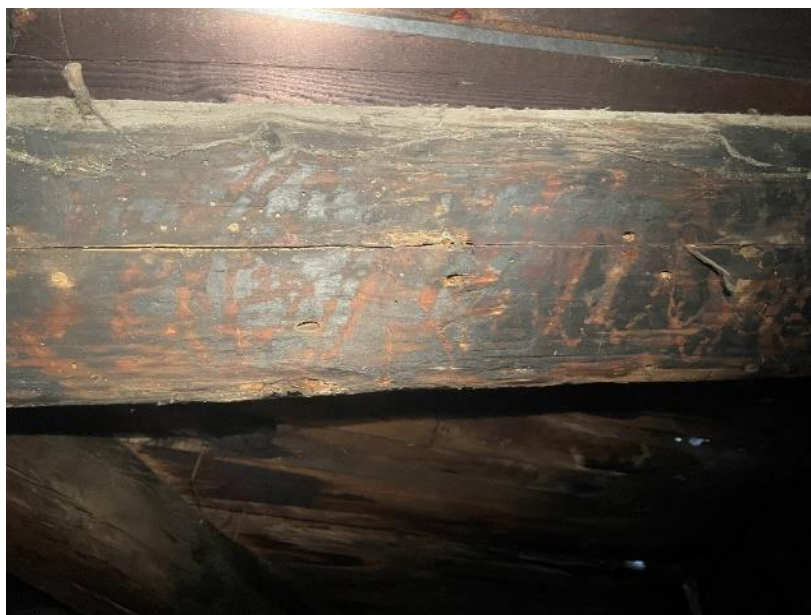
Dává přednost měkkému dřevu. Vývojové stádium larev trvá 2–3 roky v závislosti na vlhkosti dřeva. Poznávacím znakem jsou poměrně velké výletové otvory o velikosti 6-10 mm.

Obrázek 5.1.1.5: Výletové otvory tesaříka krovového.

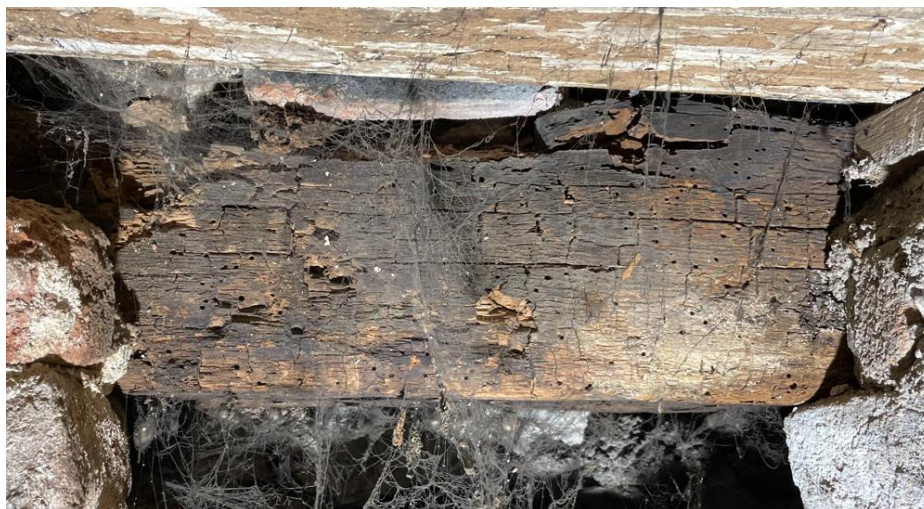
Obrázek 5.1.1.6: Zcela zničená jižní pozednice dřevomorkou (patrný kostkový rozpad) a čevotočem.

Do většiny zhlaví nově vložených stropních trámů se rozšířila nákaza z pravděpodobně zcela zničených zazděných pozednic. Míru poškození jižní vnitřní pozednice bylo možné posoudit ve dvou kapsách objevených pod původním rostem krovu (viz soubor příloh 3; přílohy 3.1 a 3.5).

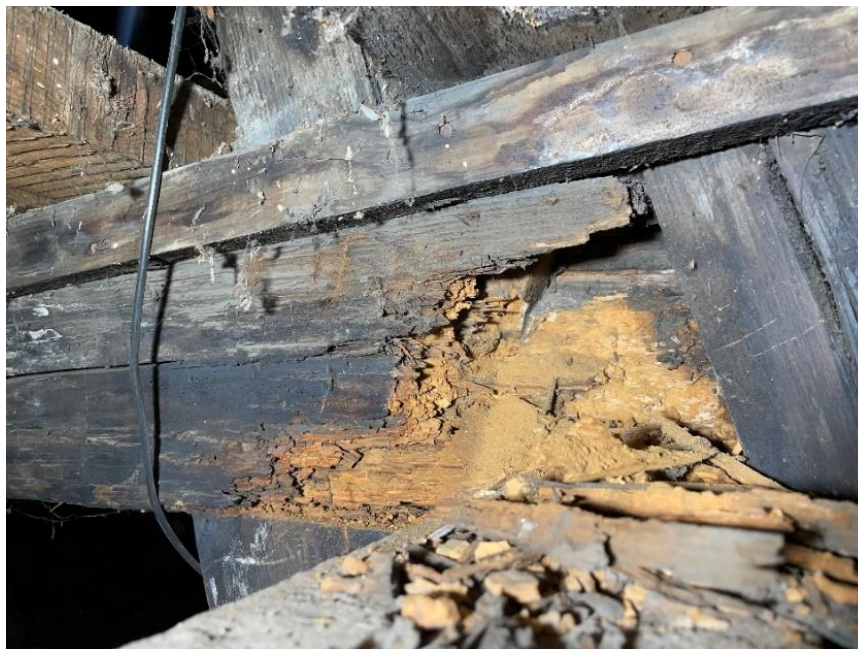
V horních částech krovu je biotické poškození minimální s výjimkou vazby VII na západní straně. Prvky této vazby byly dlouhodobě vystaveny zvýšené vlhkosti vlivem zatékání oknem malého vikýře ve druhé úrovni krovu a následně neodborně opraveny ve 20. století. Jedná se především o dvojité protézování krokve, která nebyla spojena s hambalkem, jehož čep byl odstraněn. Zhlaví hambalku, které nese sloupek stolice druhé úrovně krovu je zcela zničeno hnilobou. Čep sloupku druhého patra a níže položená vaznice jsou napadeny pouze povrchově (viz soubor příloh 1; obrázek 1.14). Z původního hrázdění bočních stěn vikýřů zbyla pouze torza. Většina dřevěných prvků hrázdění byla odstraněna a drážky zazděny.

Obrázek 5.1.1.7: Zhlaví hambalku vazby VII (1.úroveň, západ) významně poškozené hnilobou.

Plná vazba VII v okolí vaznice 1. úrovně na západní straně je v havarijním stavu, který nebyl při poslední opravě náležitě sanován. Zhlaví hambalku, které nese ležatý sloupek 2. úrovně krovu, je významně poškozeno hnilobou a spojení pomocí čepu bylo odstraněno z důvodu neodborného dvojitého protézování krokve (viz soubor příloh 3; přílohy 3.1 a 3.9).

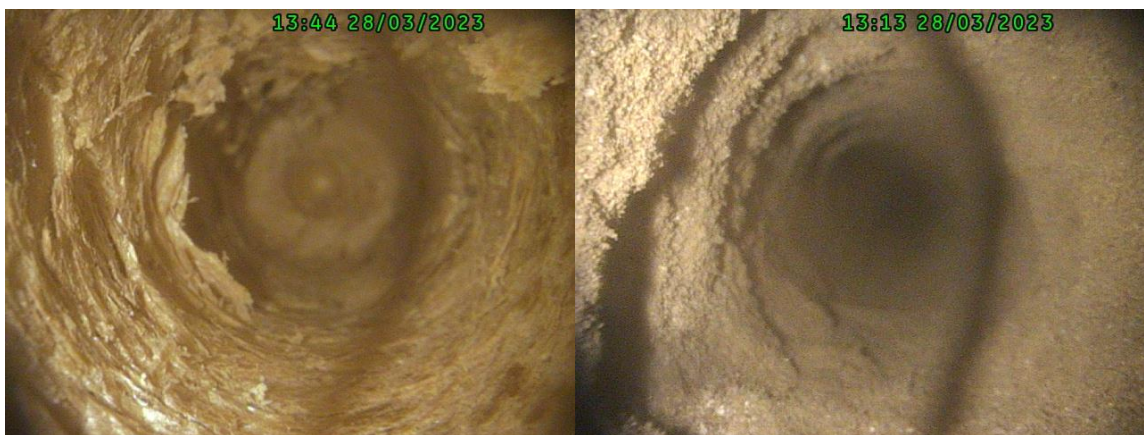
Obrázky 5.3.1.3 a 5.3.1.4: Porovnání snímků z mikrokamery endoskopu. Zdravé dřevo (vlevo). Dřevo zcela zničené biotickým poškozením (vpravo).
