**Průzkum a dokumentace krovu Juditiny věže Karlova
mostu v Praze**

Bakalářská práce

Autor: Kryštof Mlázovský

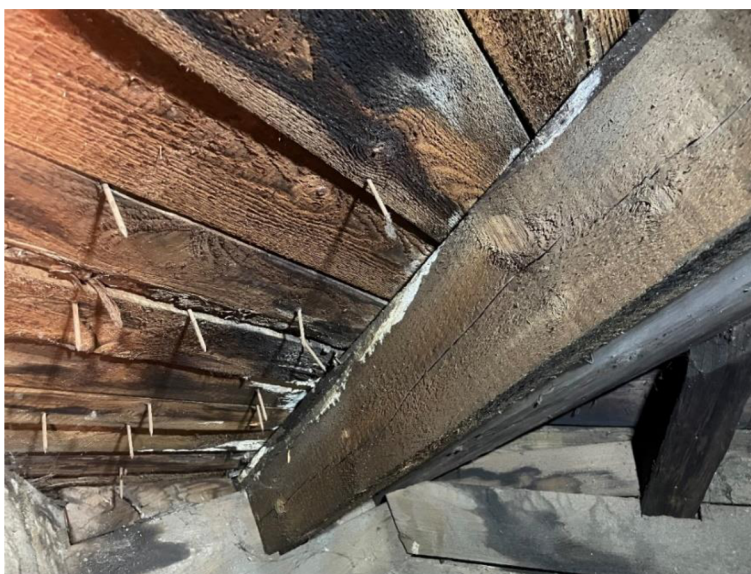
Obrázek 5.1.1.2: Šíření plísní na spodní ploše bednění jihovýchodního námětku z důvodu zatékání.

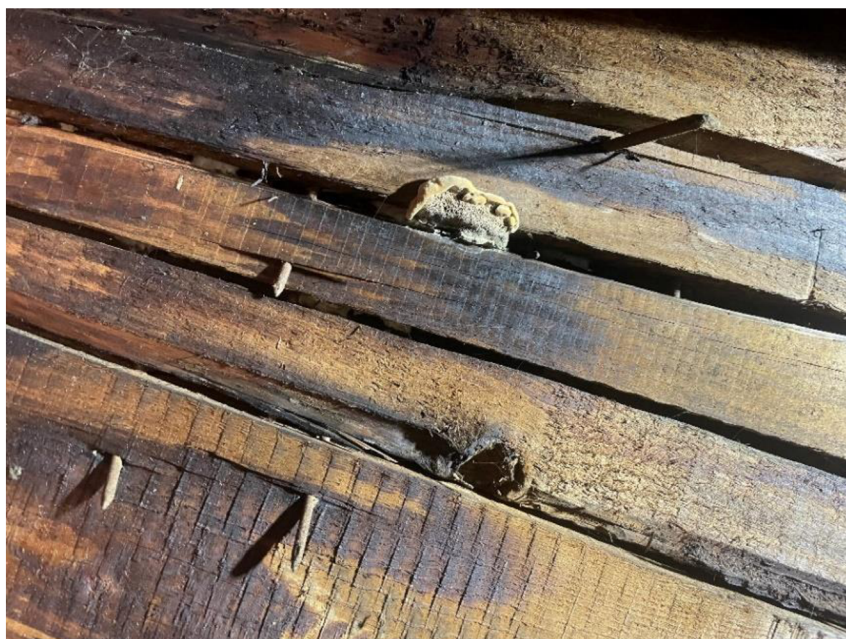
Obrázek 5.1.1.3: Plodnice trámovky na spodní ploše bedněni jihovýchodního námětku.

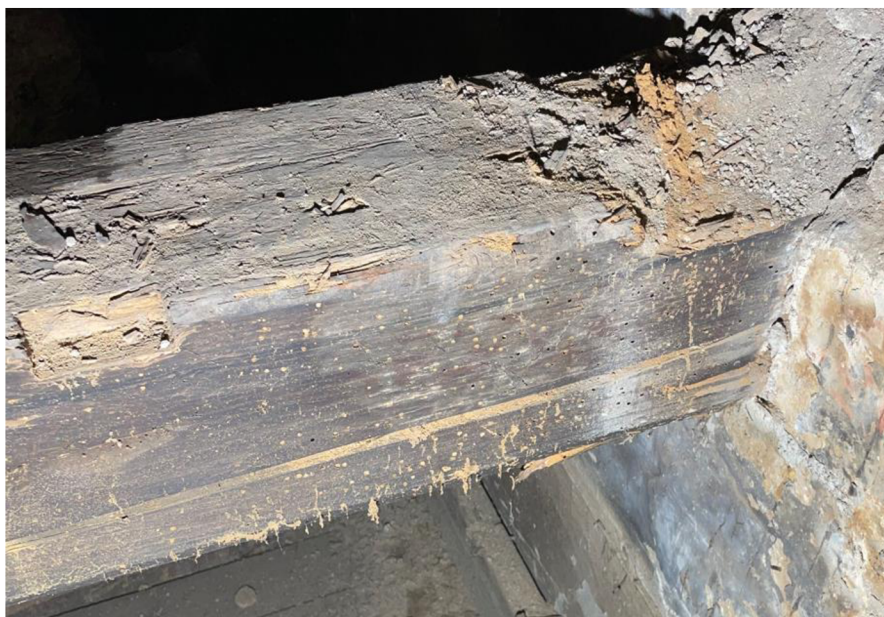
Obrázek 5.1.1.4: Poškození stropního trámu způsobené symbiotickým působením dřevokazné houby a červotoče.

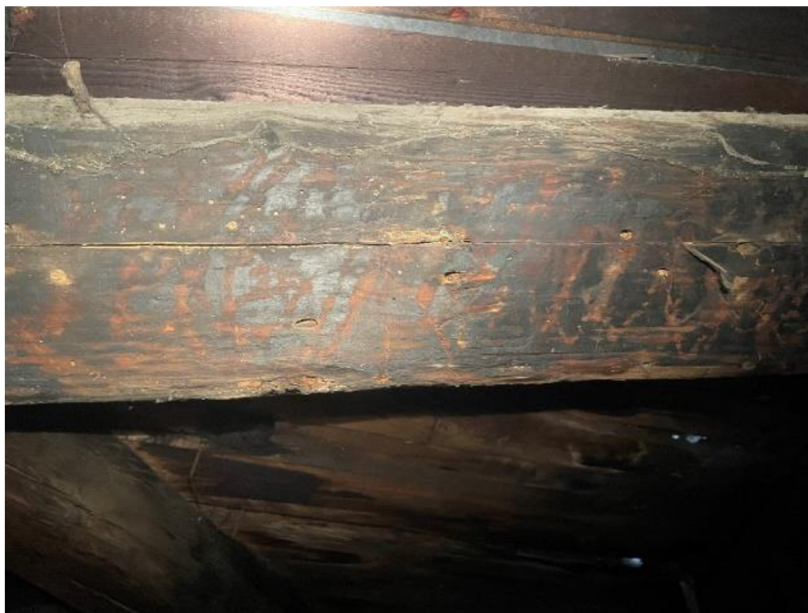
Obrázek 5.1.1.5: Výletové otvory tesaříka krovového.

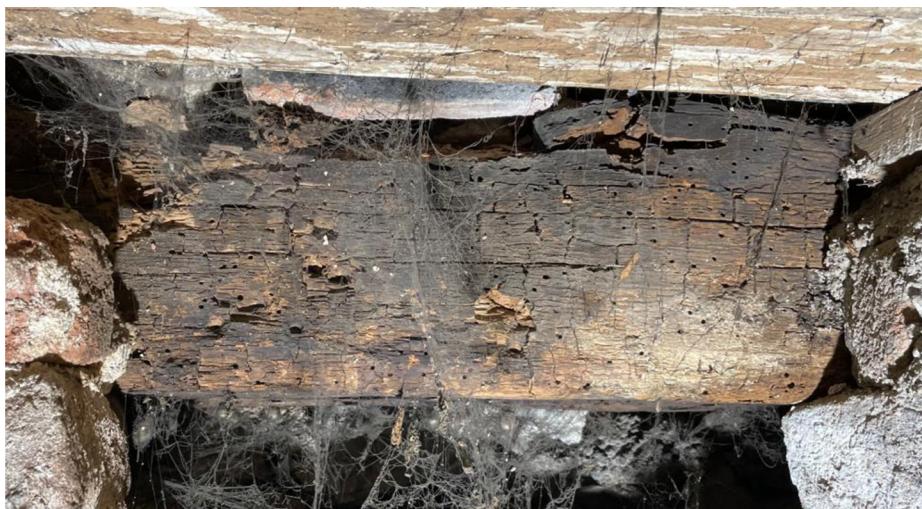
Obrázek 5.1.1.6: Zcela zničená jižní pozednice dřevomorkou (patrný kostkový rozpad) a čevotočem.

Do většiny zhlaví nově vložených stropních trámů se rozšířila nákaza z pravděpodobně zcela zničených zazděných pozednic. Míru poškození jižní vnitřní pozednice bylo možné posoudit ve dvou kapsách objevených pod původním rostem krovu (viz soubor příloh 3; přílohy 3.1 a 3.5).

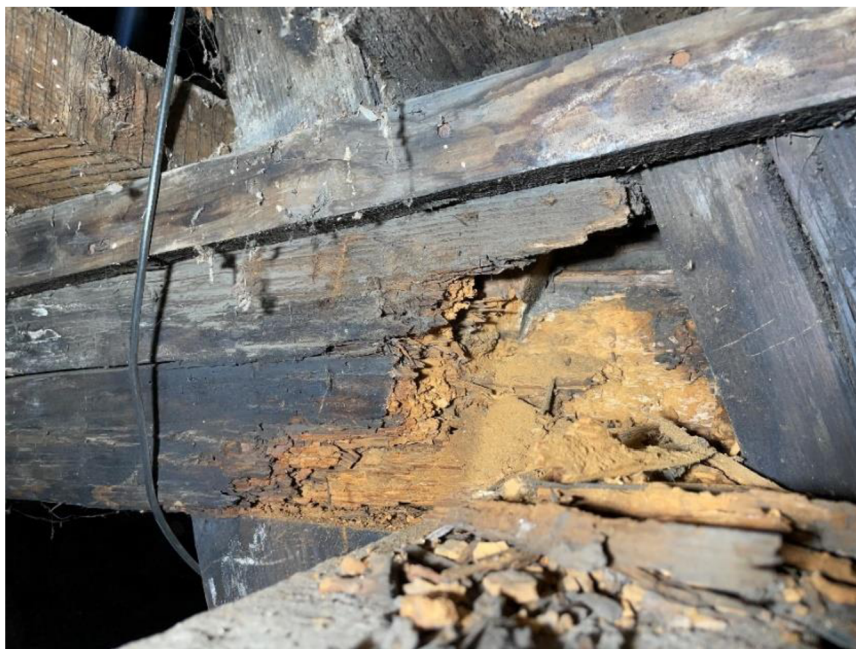
Obrázek 5.1.1.7: Zhlaví hambalku vazby VII (1.úroveň, západ) významně poškozené hnilobou.

Plná vazba VII v okolí vaznice 1. úrovně na západní straně je v havarijním stavu, který nebyl při poslední opravě náležitě sanován. Zhlaví hambalku, které nese ležatý sloupek 2. úrovně krovu, je významně poškozeno hnilobou a spojení pomocí čepu bylo odstraněno z důvodu neodborného dvojitého protézování krokve (viz soubor příloh 3; přílohy 3.1 a 3.9).

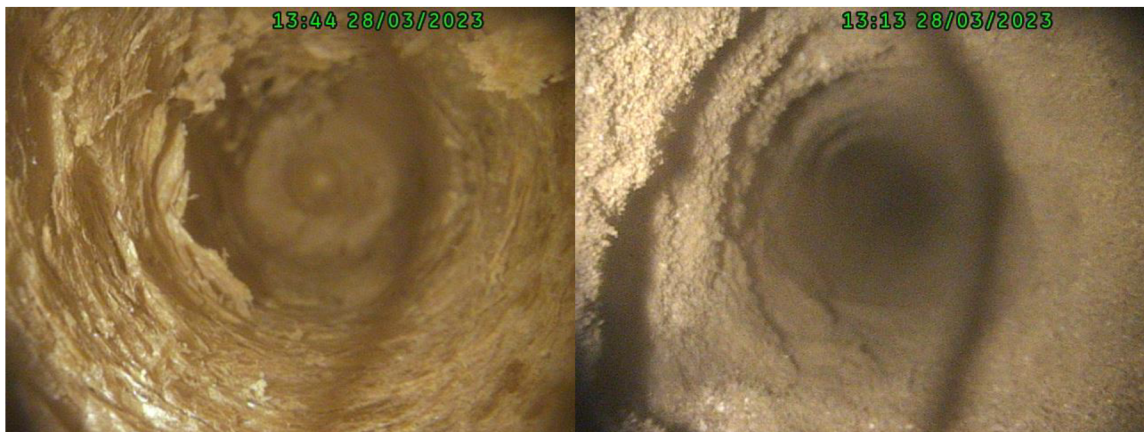
Obrázky 5.3.1.3 a 5.3.1.4: Porovnání snímků z mikrokamery endoskopu. Zdravé dřevo (vlevo). Dřevo zcela zničené biotickým poškozením (vpravo).
