HYDROMORFOLOGICKÉ HODNOCENÍ BREJLOVSKÉHO
POTOKA

BAKALÁŘSKÁ PRÁCE

Hydromorfologické hodnocení Brejlovského potoka

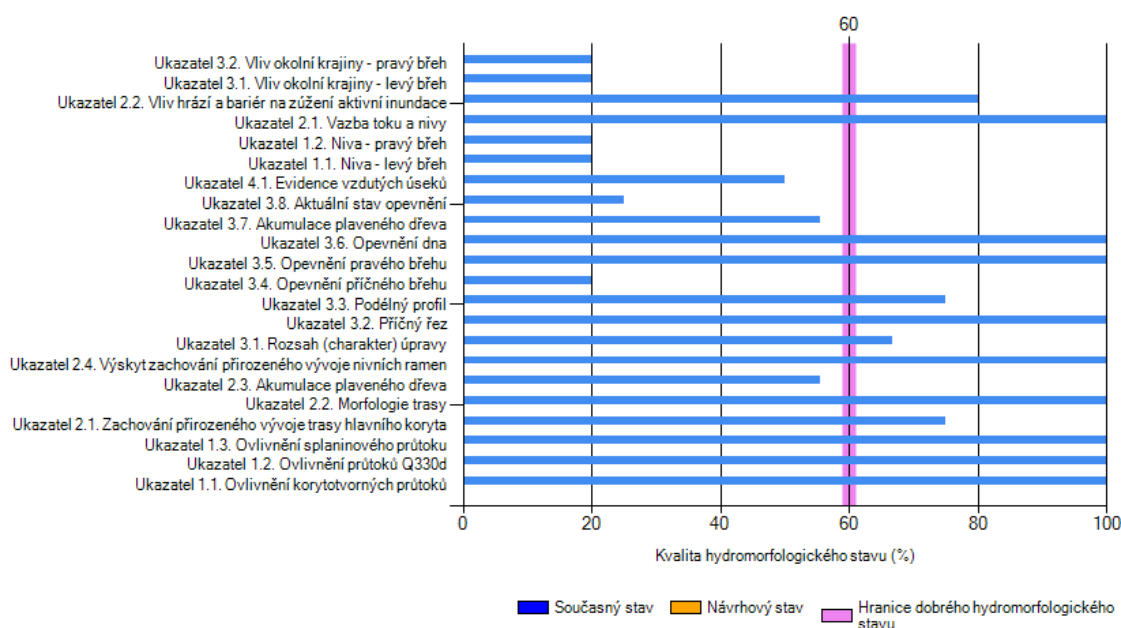
Graf 1: Vyhodnocení hydromorfologického stavu, úsek 1

Hydromorfologický stav toku: 79 %	Výsledné hodnocení <u>dosahuje dobrého</u>
Hydromorfologický stav nivy: 45 %	<u>HMF stavu toku a nedosahuje dobrého</u>
<u>Výsledný hydromorfologický stav: 60 %</u>	<u>HMF stavu údolní nivy.</u>

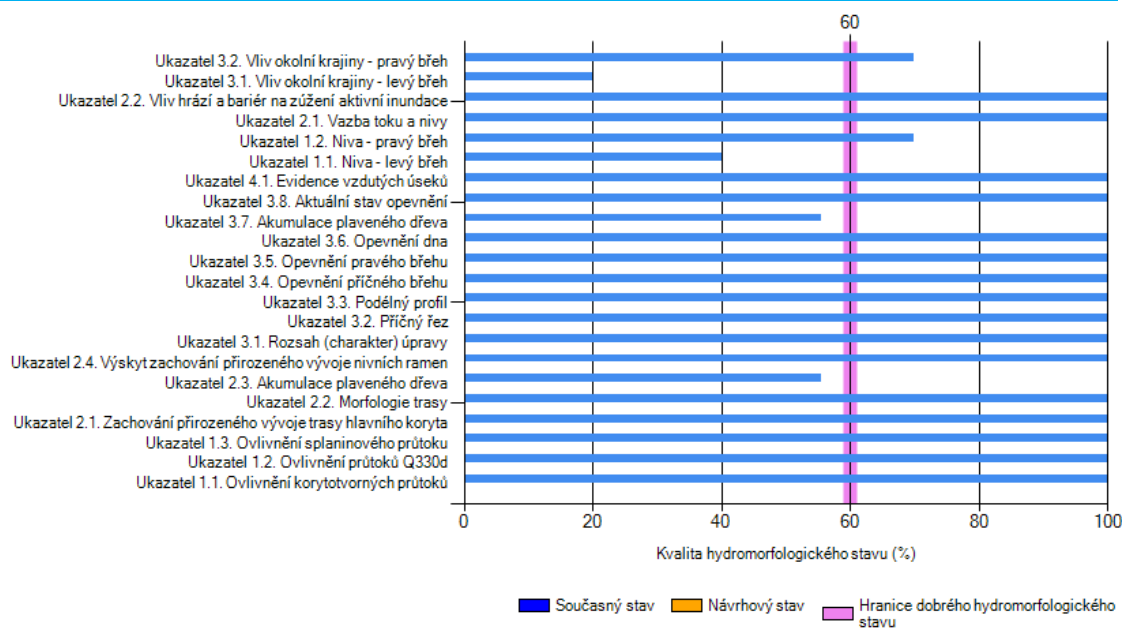
Graf 2: Vyhodnocení hydromorfologického stavu, úsek 2

Hydromorfologický stav toku: 94,3 %	Výsledné hodnocení <u>dosahuje</u> dobrého
Hydromorfologický stav nivy: 75,6 %	<u>HMF stavu toku</u> a <u>dosahuje</u> dobrého
<u>Výsledný hydromorfologický stav: 84,95 %</u>	<u>HMF stavu údolní nivy.</u>

Jedinými nedostatky tohoto úseku jsou orná půda zasahující do prostoru aluvia a nízký, sporadický výskyt dřevní hmoty. Do tohoto úseku se kamennou kaskádou (cca 2 m vysoká) vlévá první přítok (=P1), Hořejší potok, který dosti přispívá svým přítokem.

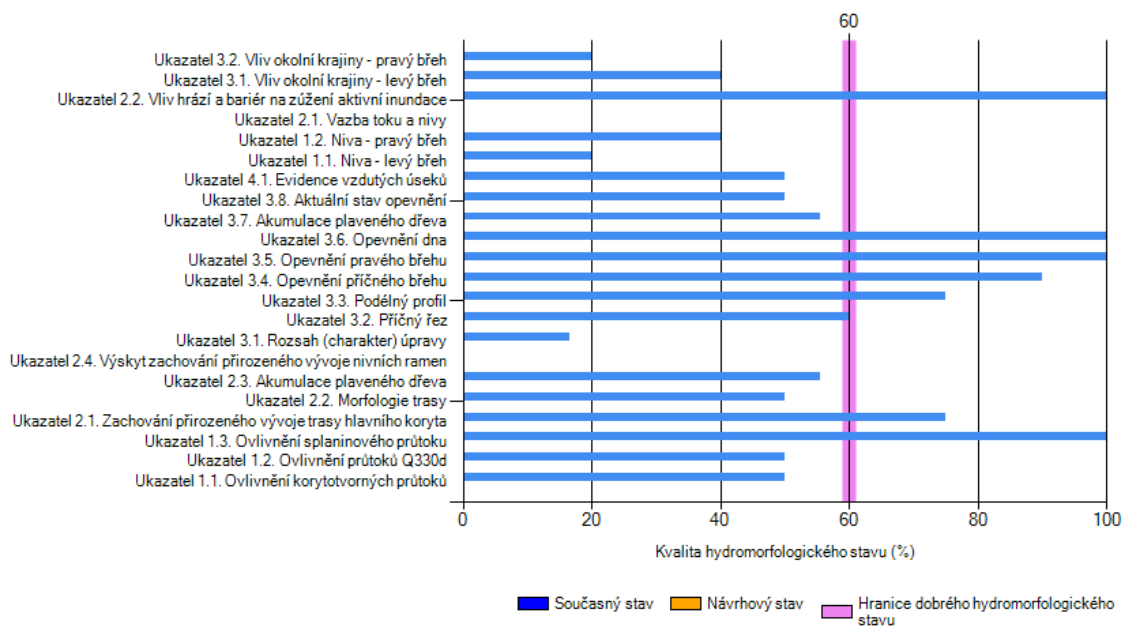
Graf 3: Vyhodnocení hydromorfologického stavu, úsek P1

Hydromorfologický stav toku: 45,1 % Výsledné hodnocení **nedosahuje**
Hydromorfologický stav nivy: 38 % **dobrého HMF stavu toku a nedosahuje**
Výsledný hydromorfologický stav: 41,9 % **dobrého HMF stavu údolní nivy.**

Z výše uvedeného grafu je zřetelné, že násilný antropogenní zásah do toku znehodnotil morfologii toku, jeho aluvium a okolní intenzivně obhospodařovaná krajina také dobrému stavu nepomáhá. Nivní ramena jsou u MD typu běžná a zde se nejspíše vyskytovala také, ale vlivem hospodaření s pozemky zanikla. Ekologické funkce toku také zanikly, takto napřímený úsek je z hlediska přežití větších živočichů nevhodný, migračně sice prostupný, ovšem s dvěma neprůchodnými překážkami, jednou na začátku úseku (kamenná kaskáda) a druhou na konci úseku (nádrž s trubní výpustí).

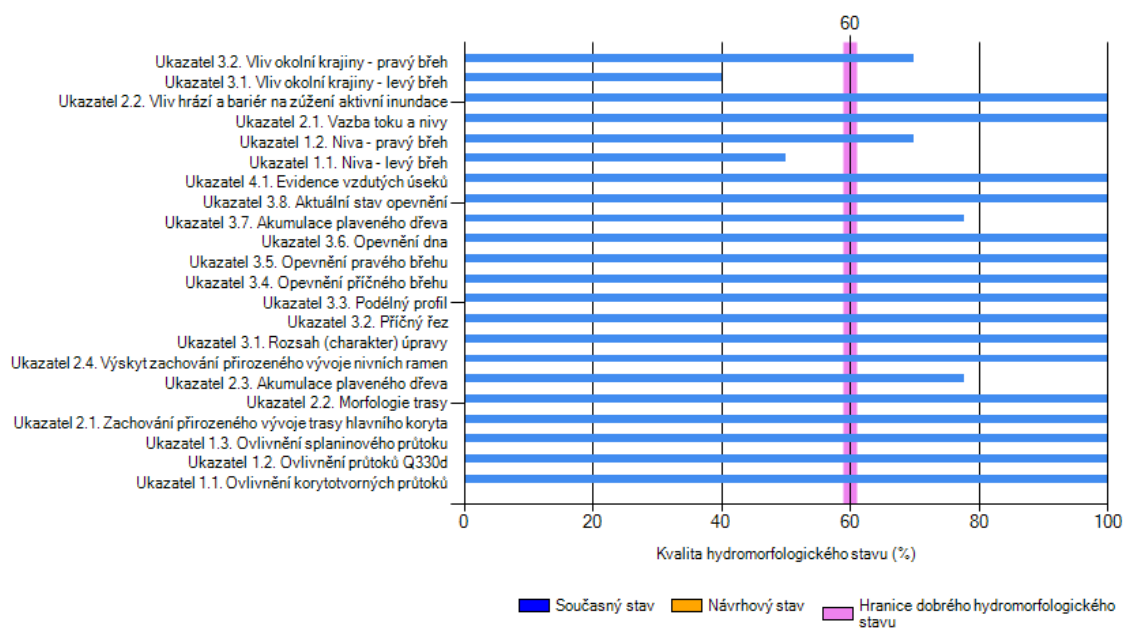
Graf 4: Vyhodnocení hydromorfologického stavu, úsek 3

Hydromorfologický stav toku: 95,4 %	Výsledné hodnocení <u>dosahuje dobrého</u>
Hydromorfologický stav nivy: 80,1 %	<u>HMF stavu toku a dosahuje dobrého</u>
<u>Výsledný hydromorfologický stav: 87,75 %</u>	<u>HMF stavu údolní nivy.</u>

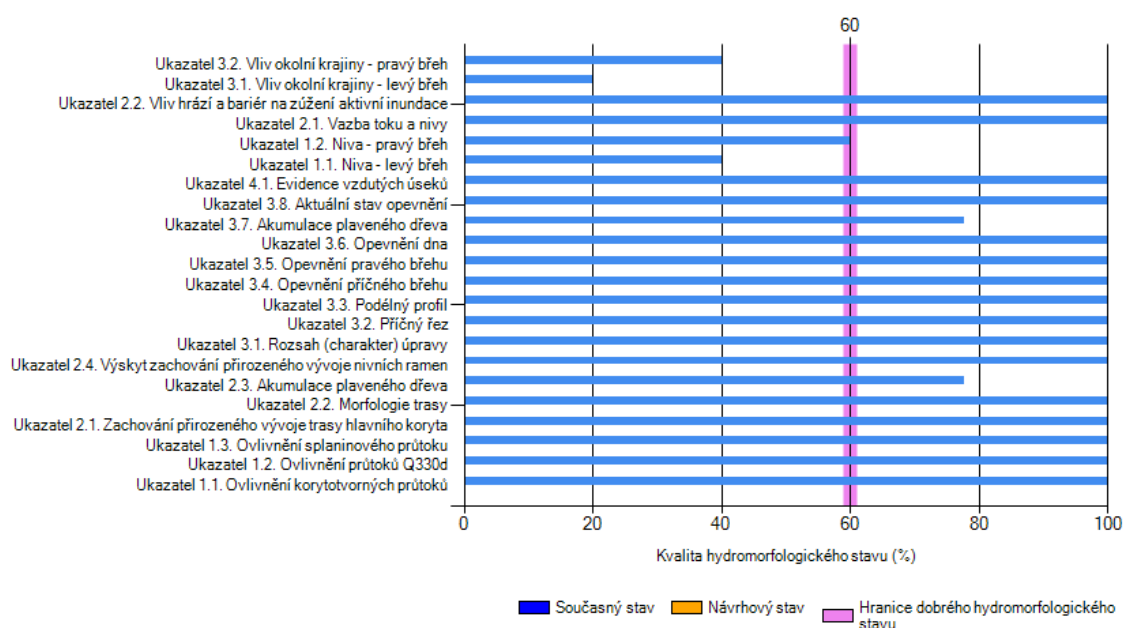
Graf 6: Vyhodnocení hydromorfologického stavu, úsek 5

Výsledné hodnocení **dosahuje dobrého HMF stavu toku a dosahuje dobrého HMF stavu údolní nivy.**

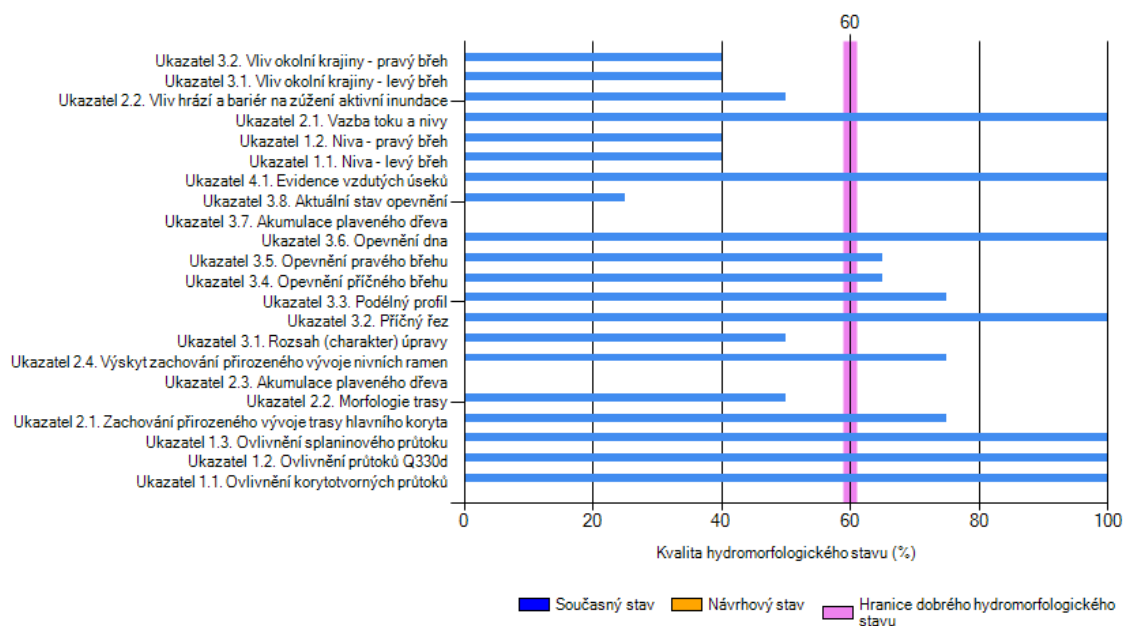
Graf 7: Vyhodnocení hydromorfologického stavu, úsek 6

Hydromorfologický stav toku: 64,5 %	Výsledné hodnocení dosahuje dobrého
Hydromorfologický stav nivy: 57,1 %	HMF stavu toku a nedosahuje dobrého
Výsledný hydromorfologický stav: 60,8 %	HMF stavu údolní nivy.

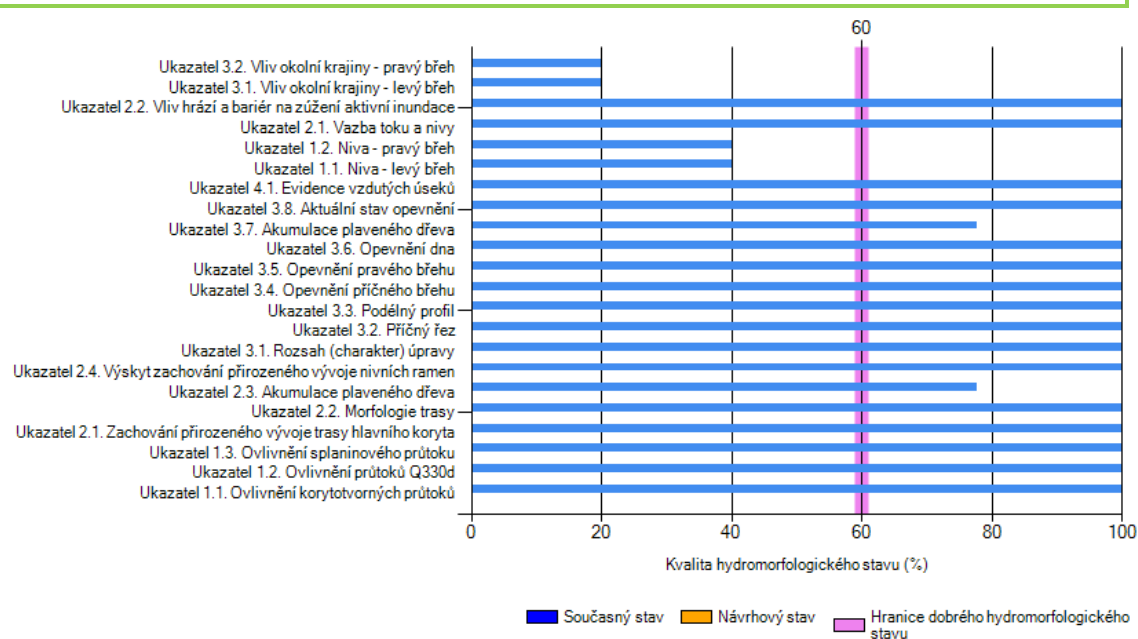
Graf 8: Vyhodnocení hydromorfologického stavu, úsek P2

Hydromorfologický stav toku: 94,4 %	Výsledné hodnocení <u>dosahuje dobrého</u>
Hydromorfologický stav nivy: 63,9 %	<u>HMF stavu toku a dosahuje dobrého</u>
<u>Výsledný hydromorfologický stav: 79,15 %</u>	<u>HMF stavu údolní nivy.</u>

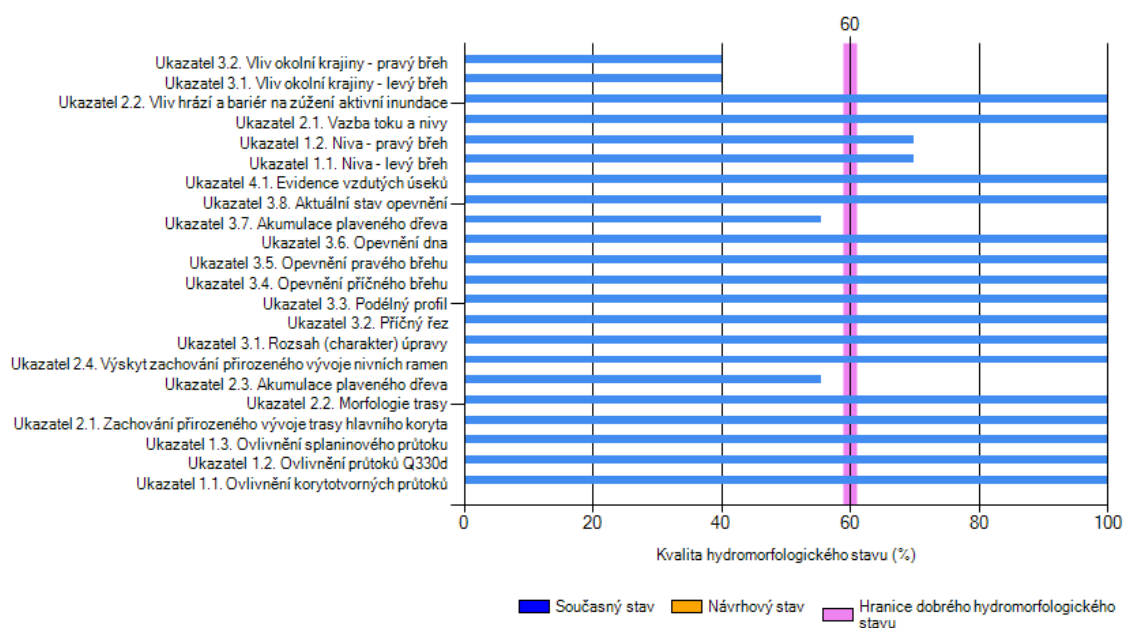
Graf 9: Vyhodnocení hydromorfologického stavu, úsek 7

Hydromorfologický stav toku: 93,9 %	Výsledné hodnocení <u>dosahuje dobrého</u>
Hydromorfologický stav nivy: 82,7 %	<u>HMF stavu toku a dosahuje dobrého</u>
<u>Výsledný hydromorfologický stav: 88,3 %</u>	<u>HMF stavu údolní nivy.</u>

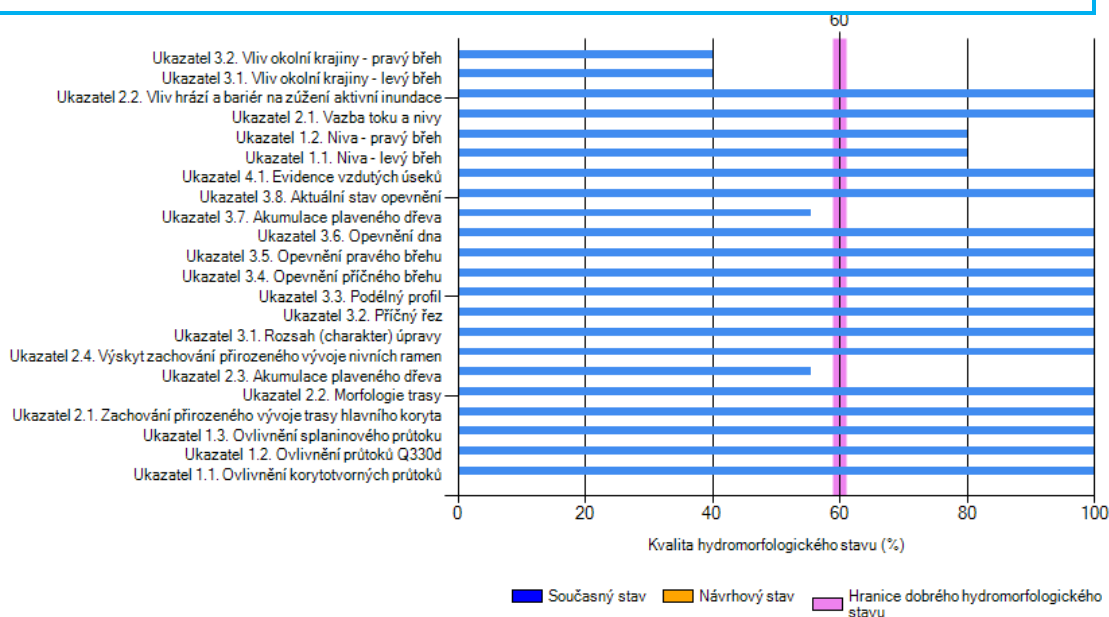
Graf 10: Vyhodnocení hydromorfologického stavu, úsek 8

Hydromorfologický stav toku: 93,1 %	Výsledné hodnocení <u>dosahuje dobrého</u>
Hydromorfologický stav nivy: 86,9 %	<u>HMF stavu toku a dosahuje dobrého</u>
<u>Výsledný hydromorfologický stav: 90 %</u>	<u>HMF stavu údolní nivy.</u>

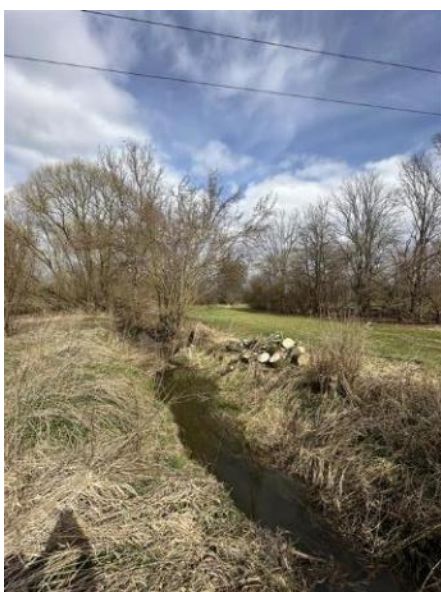
Obr. 58: Úsek P3, po proudu

Tento přítok je ve značně znehodnoceném stavu, průtoky a transport splavenin jsou významně ovlivněny, zemědělská krajina nedodává dobré navazující ekologické funkce a koryto je vlivem vzduť a snížení šířky profilu aktivní inundace také degradováno.

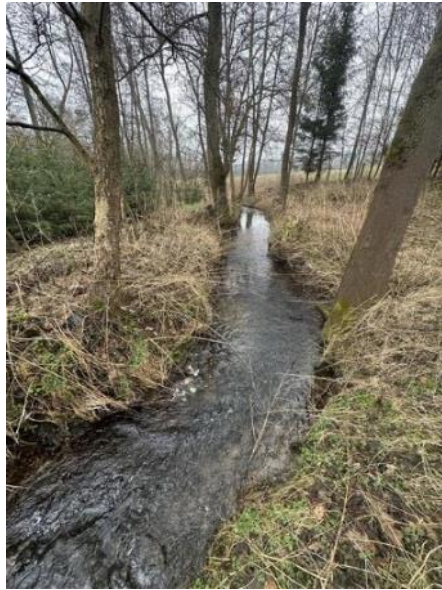
Obr. 62: Úsek 9, po proudu

I tento úsek Břejlovského potoka doplácí na intenzivně využívanou kulturní krajinu, ikdyž se nenachází přímo v aluviálním prostoru. Niva je oproti okolní krajině na lepším bodovém hodnocení, protože se nachází v lesním porostu a v její ploše se nevyskytuje orná půda.

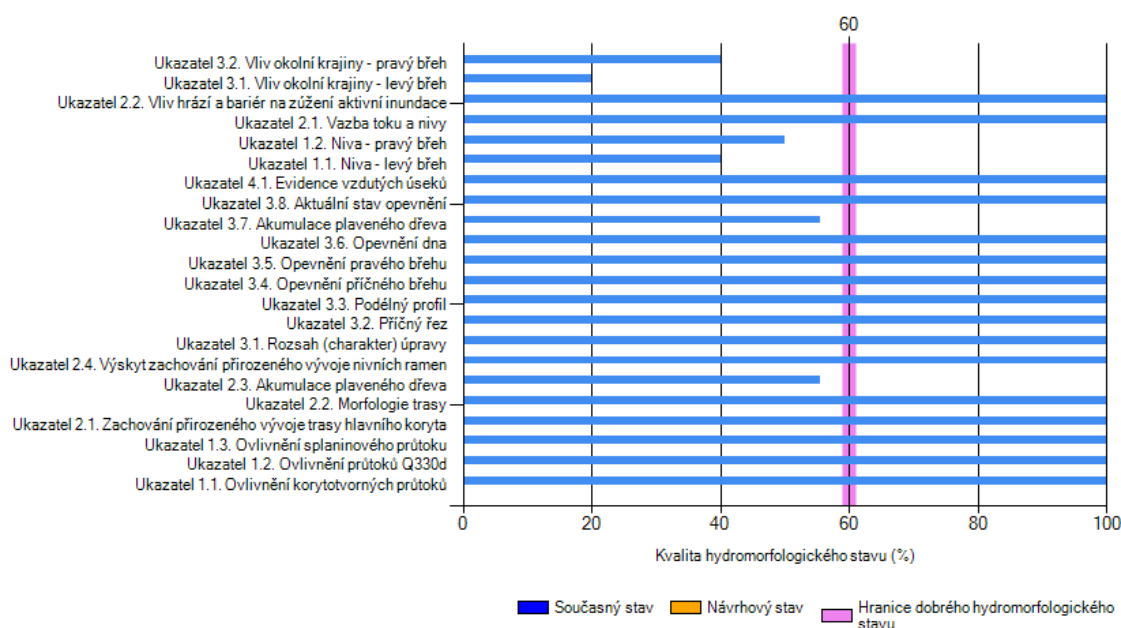
Graf 13: Vyhodnocení hydromorfologického stavu, úsek 10

Hydromorfologický stav toku: 94 %	Výsledné hodnocení <u>dosahuje dobrého</u>
Hydromorfologický stav nivy: 68,4 %	<u>HMF stavu toku a dosahuje dobrého</u>
<u>Výsledný hydromorfologický stav: 81,2 %</u>	<u>HMF stavu údolní nivy.</u>

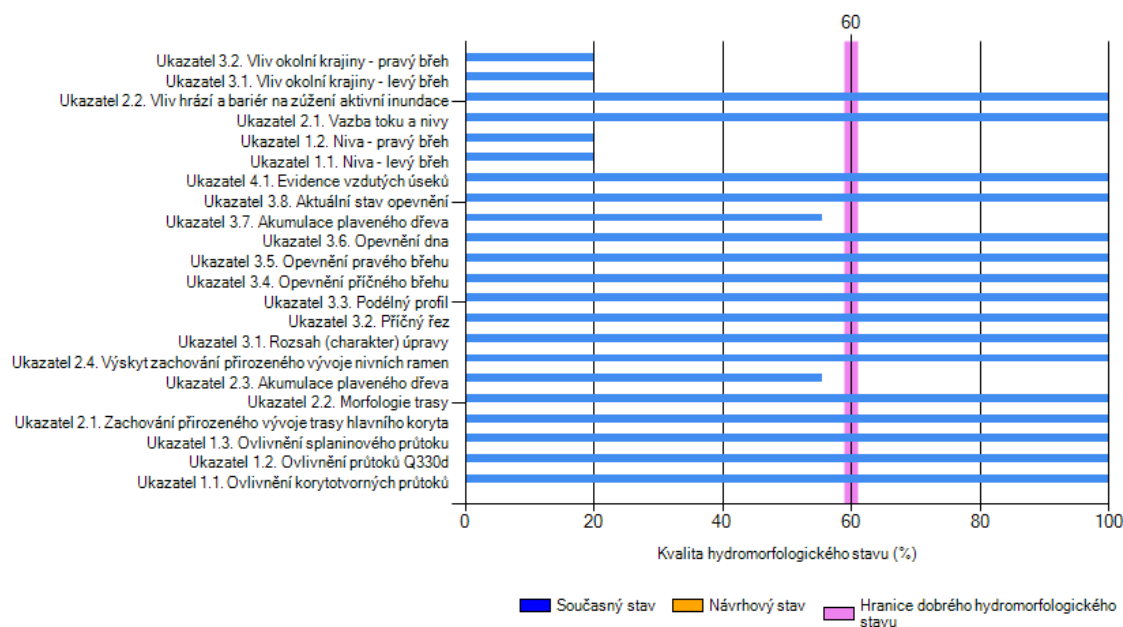
Graf 14: Vyhodnocení hydromorfologického stavu, úsek P4

Hydromorfologický stav toku: 93,8 %	Výsledné hodnocení dosahuje dobrého
Hydromorfologický stav nivy: 52 %	HMF stavu toku a nedosahuje dobrého
<u>Výsledný hydromorfologický stav: 72,9 %</u>	<u>HMF stavu údolní nivy.</u>

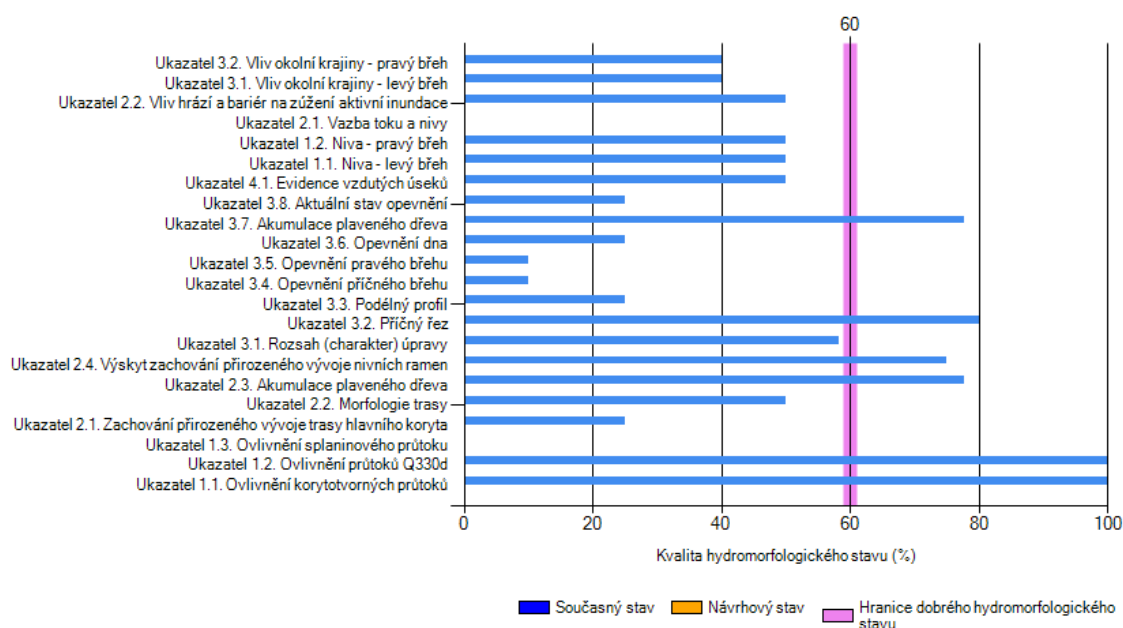
Graf 16: Vyhodnocení hydromorfologického stavu, úsek 12

Výsledné hodnocení **nedosahuje** **dobrého HMF stavu toku a** **nedosahuje** **dobrého HMF stavu údolní nivy.**

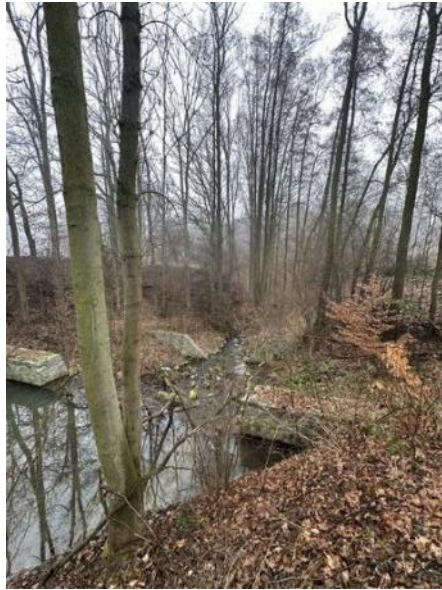
Obr. 78: Úsek 12, po proudu

Tento úsek je významně pozměněn lidskou činností, vliv hrází a bariér je velký, stejně tak jako částečné opevnění břehů. Tok a niva jsou od sebe naprosto odříznuté, na úseku je identifikováno vzdutí a ovlivnění sedimentačních a transportních procesů. Navrch je tento úsek v rozptýlené zástavbě, která toku neposkytuje dostatečnou ekologickou oporu.
