Prostorová analýza příčin poruch na stokové síti v Praze

Area analysis of cause of defects in Prague sewer system

DIPLOMOVÁ PRÁCE

Vypracoval: Bc. Filip Sismilich

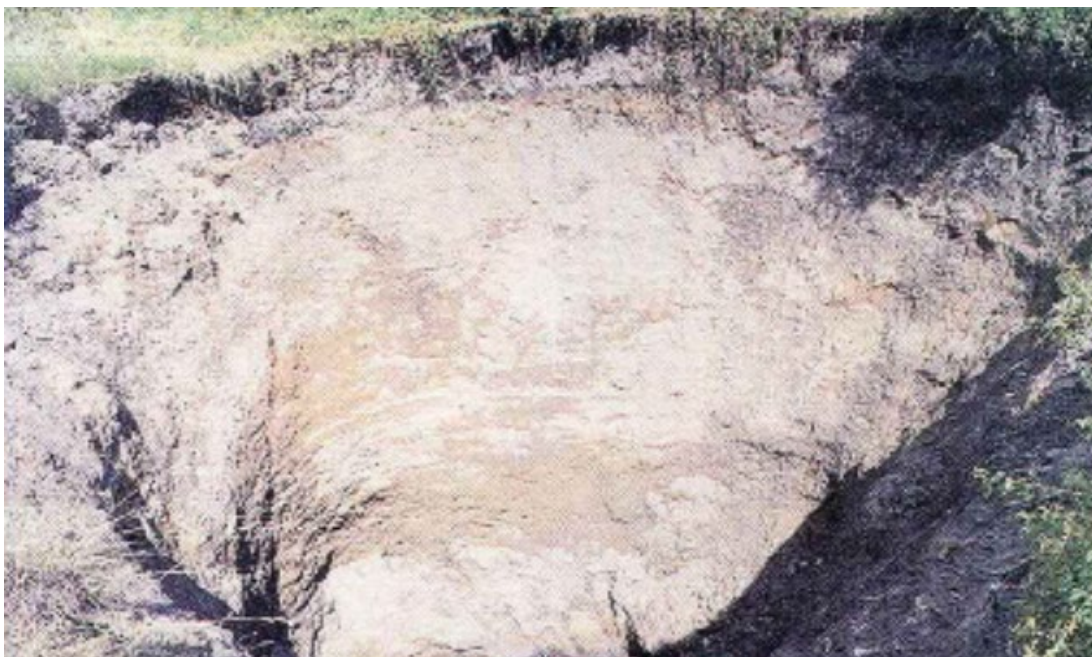
Poměrně významnou historickou událostí spojenou s pražskou kanalizací v negativním slova smyslu je havárie Trojského sběrače. K události došlo na počátku července v roce 1996. Události předcházela koncem června průběžná prohlídka kanalizace v místě oddělovače Trojská. V těchto místech byly nalezeny kanalizační cihly, nicméně kvůli následujícím deštům nebylo možné provést prohlídku sběrače, která by mohla zjistit původ zmíněných cihel. Další sled událostí spojených s havárií proběhl velmi dramaticky a rychle. Dne 4. 7. 1996 se zničehonic v blízkosti tramvajové zastávky Trojská vytvořil trychtýřový propad o průměru 16 m a hluboký 12 m, na jehož dně protékaly odpadní vody. Konstrukce stoky byla zcela zničena a odplavena. S tímto propadem bezprostředně souvisela kaverna o délce 10 m a výšce 3 m dále po toku. Podnětný mechanismus vzniku havárie není zcela jasný. Pravděpodobně se jedná o tahové porušení vnitřním přetlakem, nebo razantní odnos materiálu v místě uvolněného zdiva. V obou případech se však na vzniku nehody nepochybně podílely volné prostory za ostěním. Na vzniku havárie rovněž mohlo mít vliv výškové vynutí trasy, které odpovídalo morfologii terénu a z toho důvodu docházelo k nadměrným rychlostem proudění odpadní vody. V některých místech sklon potrubí dosahoval dokonce extrémních hodnot od 9,1 do 9,8 % (Barták a kol., 1997). Vysoký sklon žlábků jako možnou příčinu vzniku poruch uvádí ve své prezentaci i Řehoř (2011). Fotografie propadu zřejmě z **obr. č. 14**.

Obr. č. 14: Propad nad kanalizací v blízkosti tramvajové zastávky Trojská (Řehoř, 2011).

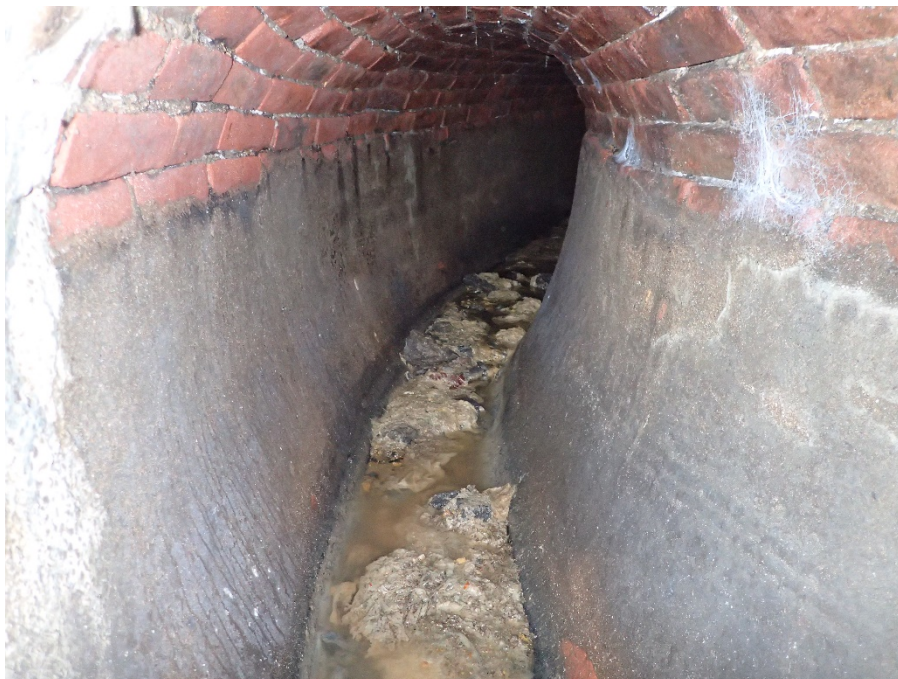
1) Zájmový úsek stoky v ulici Chodská, Praha 2

Obr. č. 17: Pohled do stoky v ulici Chodská od Š43 proti toku (Sismilich, 2018).

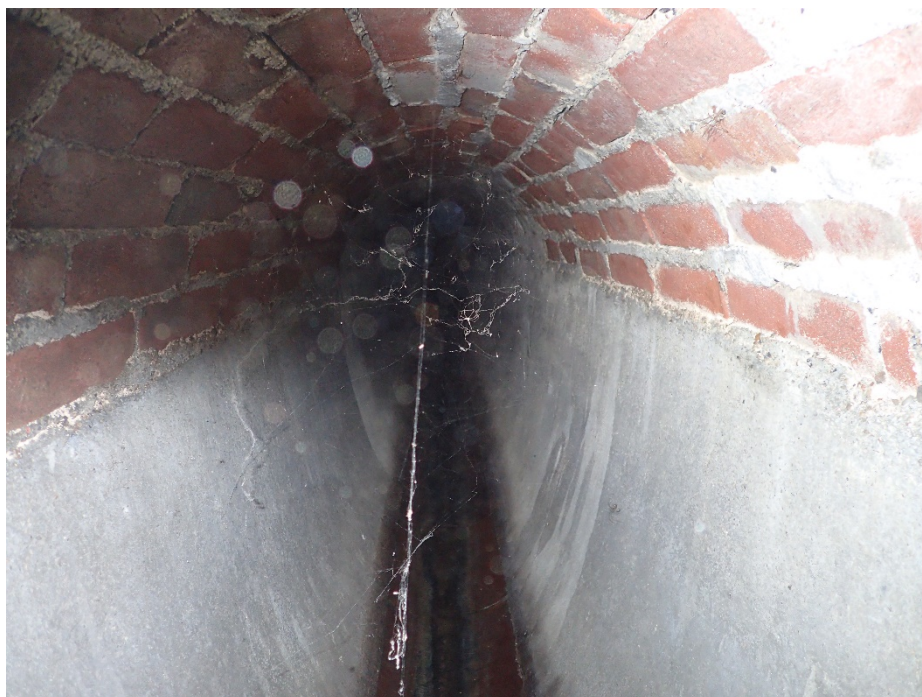
2) Zájmový úsek stoky v ulici Kladská, Praha 2

Obr. č. 18: Pohled do stoky v ulici Kladská od šachty Š52 po toku (Sismilich, 2018).

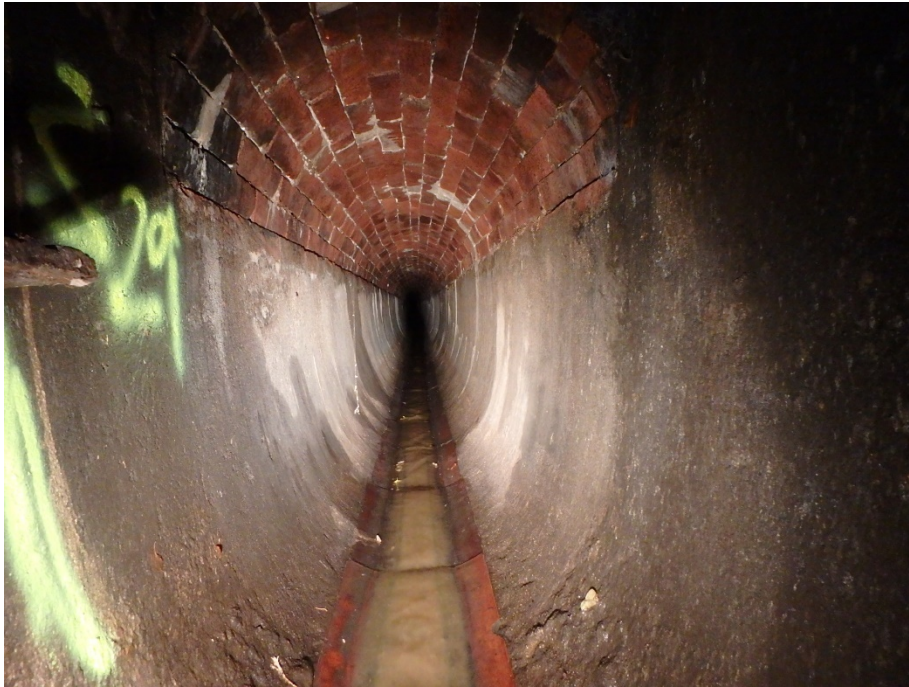
3) Zájmový úsek stoky v ulici Lužická, Praha 2

Obr. č. 19: Pohled do stoky v ulici Lužická od šachty Š29 po toku (Sismilich, 2018).

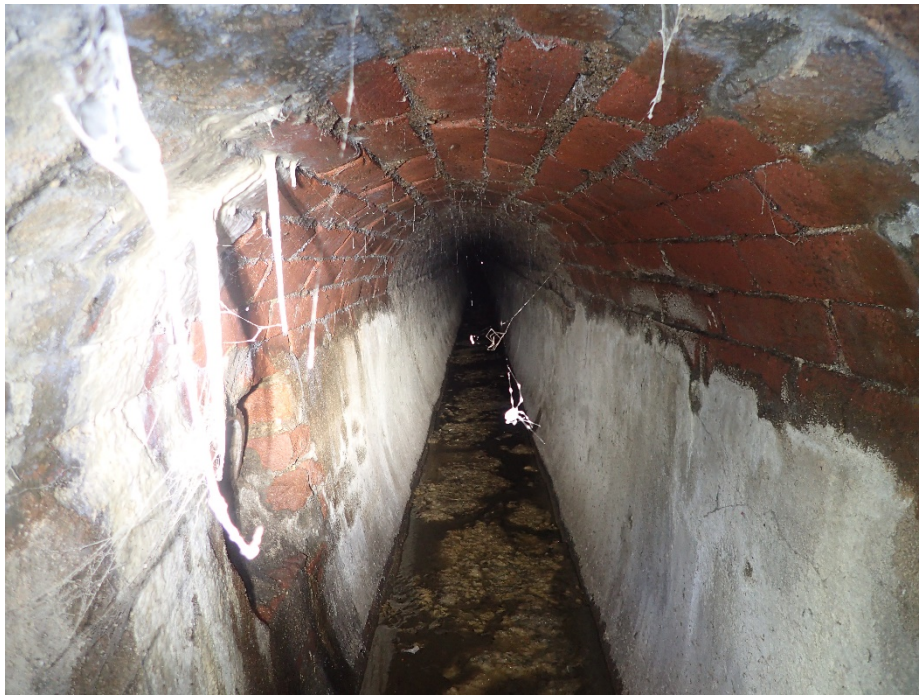
4) Zájmový úsek stoky v ulici Šumavská, Praha 2

Obr. č. 20: Pohled do stoky v ulici Šumavská od šachty Š61 po toku (Sismilich, 2019).

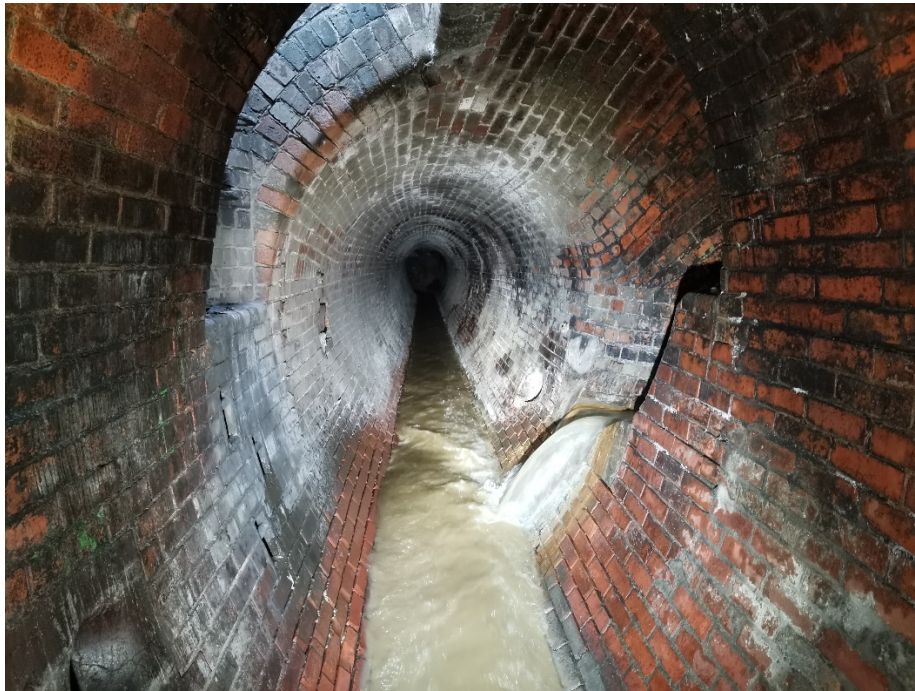
5) Zájmový úsek stoky v ulici Vinohradská, Praha 2

Obr. č. 21: Pohled do stoky v ulici Vinohradská od šachty Š08SK po toku (Sismilich, 2020).

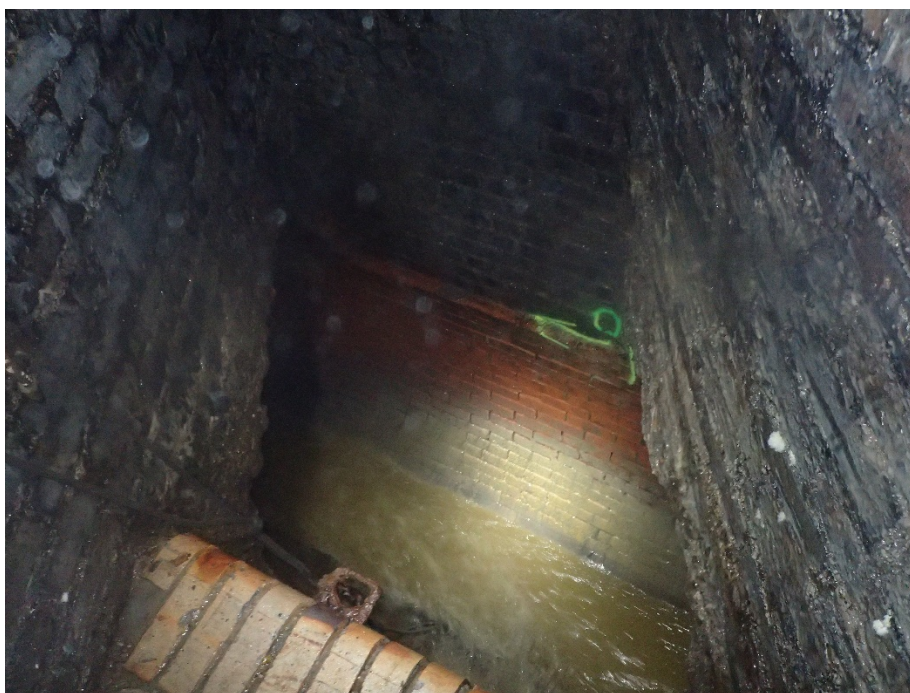
6) Zájmový úsek stoky v ulici Legerova, Praha 2

Obr. č. 22: Pohled do stoky v ulici Legerova z bočního vstupu šachty Š5BV (Sismilich, 2020).

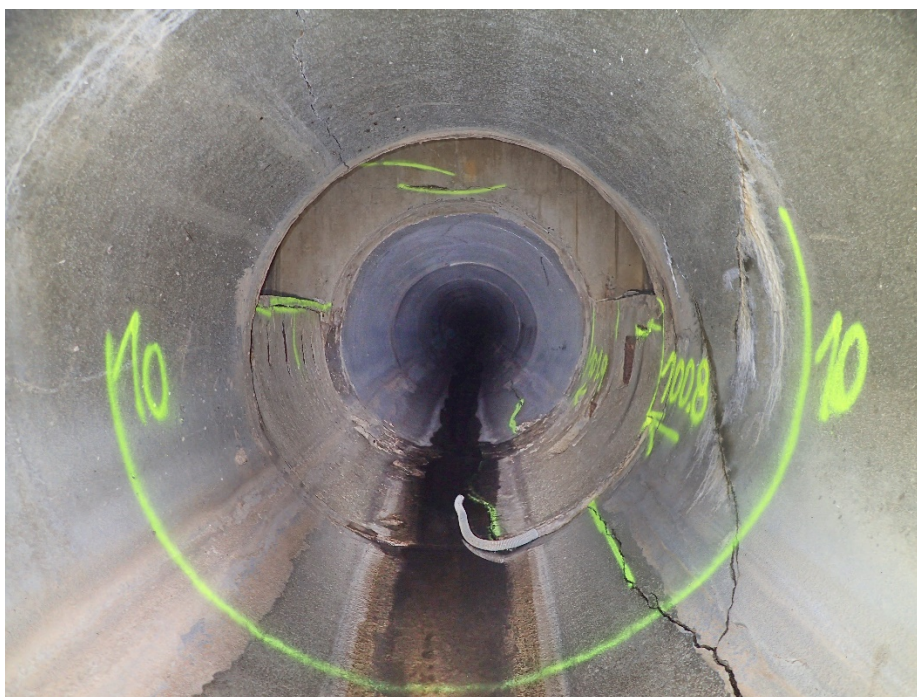
7) Zájmový úsek stoky v ulici Generála Šišky 1, Praha 12

Obr. č. 23: Pohled do stoky v ulici Generála Šišky od šachty Š11 po toku (Řehák a kol., 2019).

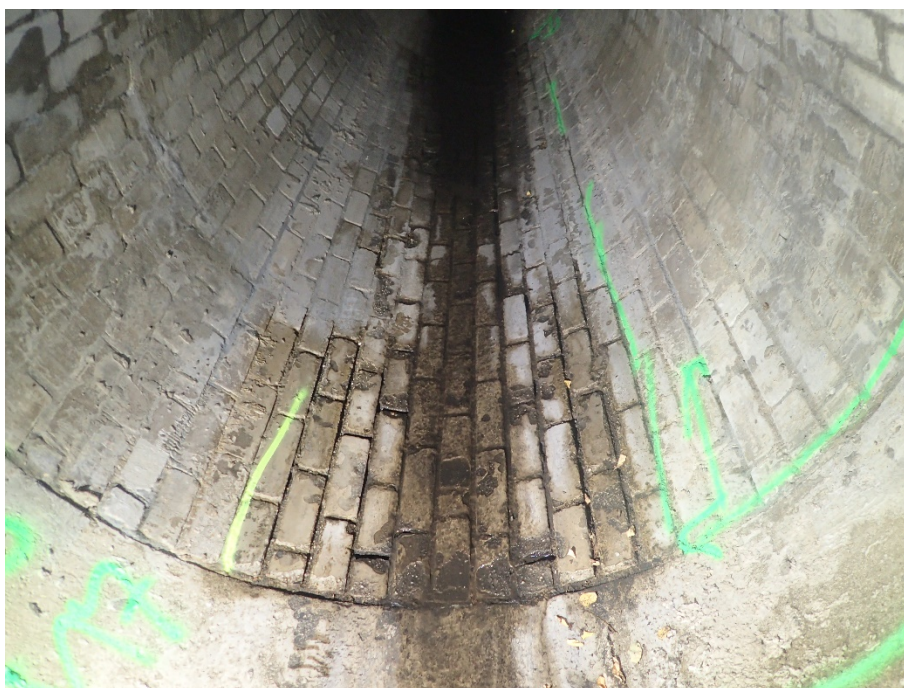
8) Zájmový úsek stoky v ulici Generála Šišky 2, Praha 12

Obr. č. 24: Pohled do stoky v ulici Generála Šišky od šachty Š05 po toku (Řehák a kol., 2019).

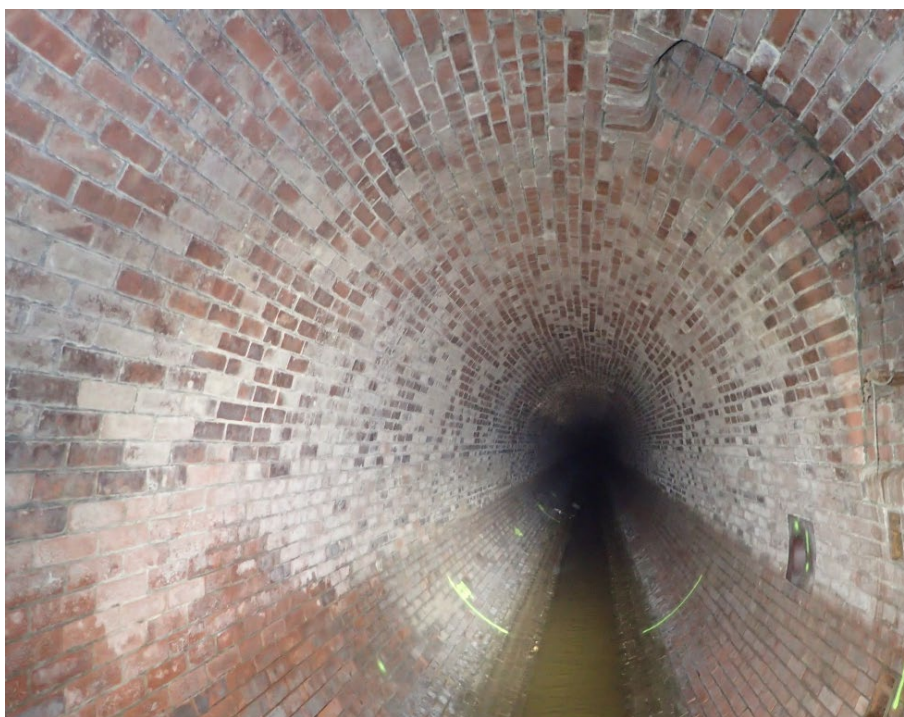
9) Zájmový úsek stoky v ulici U Seřadiště 1, Praha 10

Obr. č. 25: Pohled do stoky v ulici U Seřadiště od Š06 po toku (Sismilich, 2019).

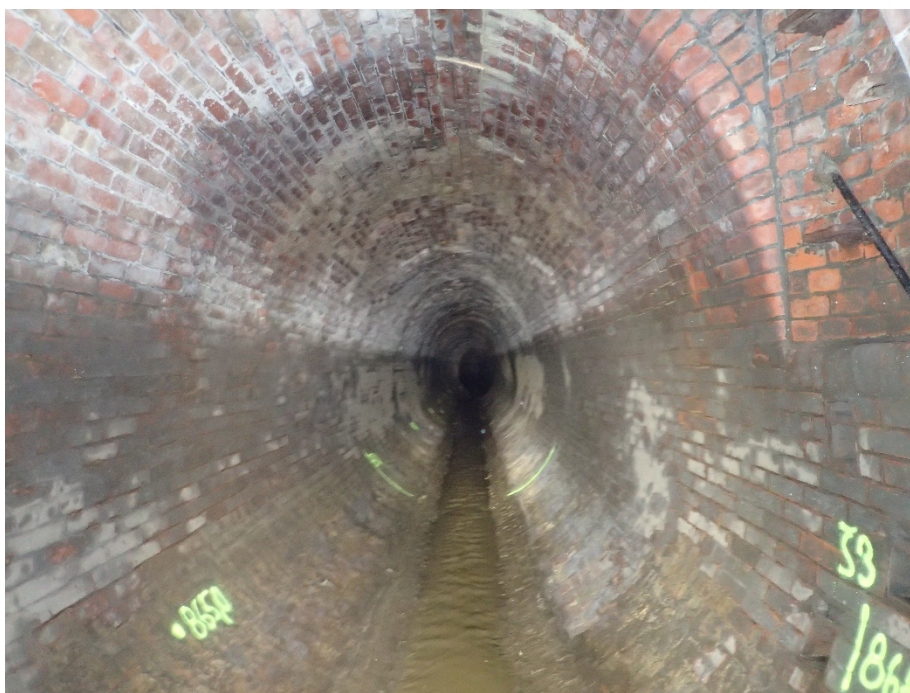
10) Zájmový úsek stoky v ulici U Seřadiště 2, Praha 10

Obr. č. 26: Pohled do stoky v ulici U Seřadiště od Š03 po toku (Sismilich, 2019).

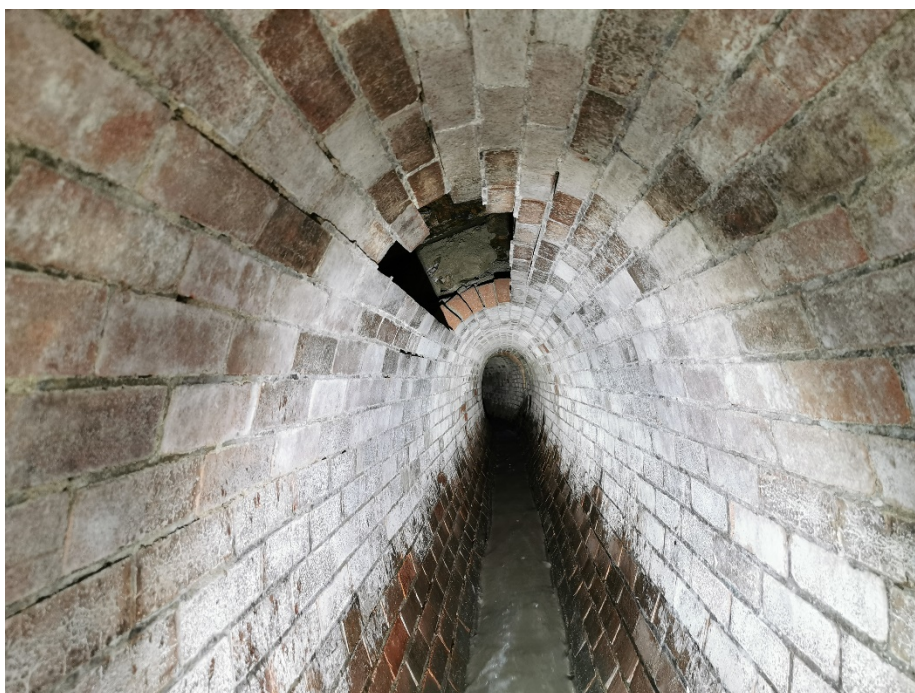
11) Zájmový úsek stoky v ulici Nad Rokoskou, Praha 8

Obr. č. 27: Pohled do stoky v ulici Nad Rokoskou od staničení cca 1615 m směrem po toku (Sismilich, 2021).

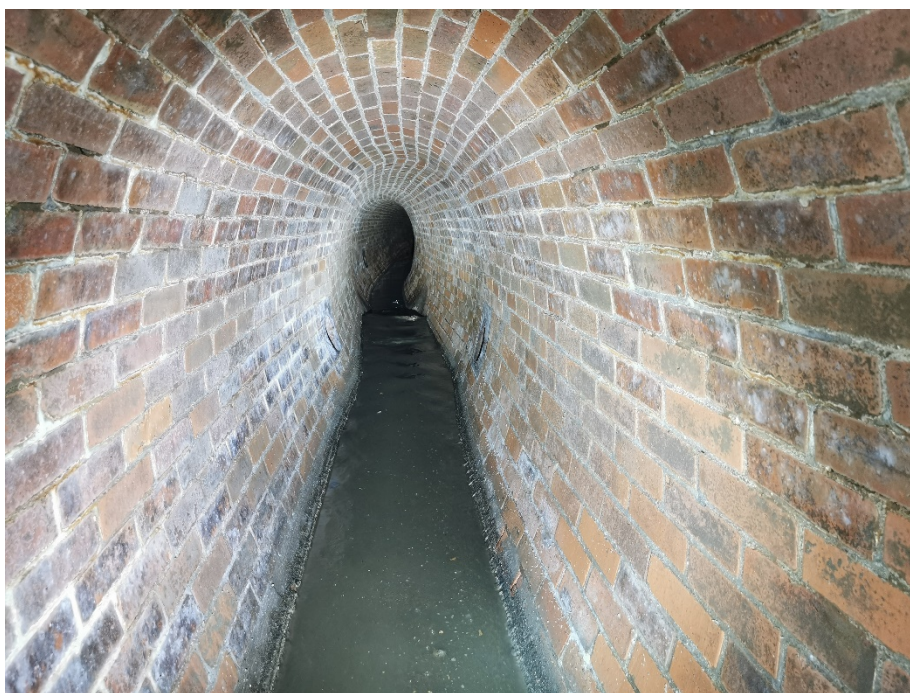
12) Zájmový úsek stoky v ulici Na Stírce, Praha 8

Obr. č. 28: Pohled do stoky v ulici Na Stírce od šachty Š26 směrem po toku (Sismilich, 2021).

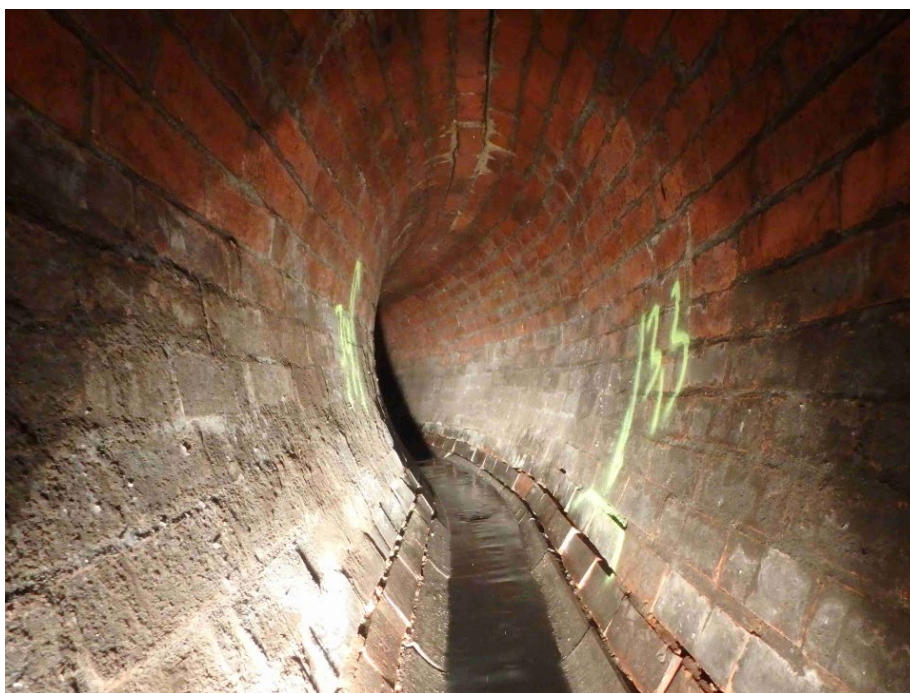
13) Zájmový úsek stoky v ulici Řásnovka, Praha 1

Obr. č. 29: Pohled do stoky v ulici Řásnovka od šachty Š09RK směrem po toku (Sismilich, 2018).

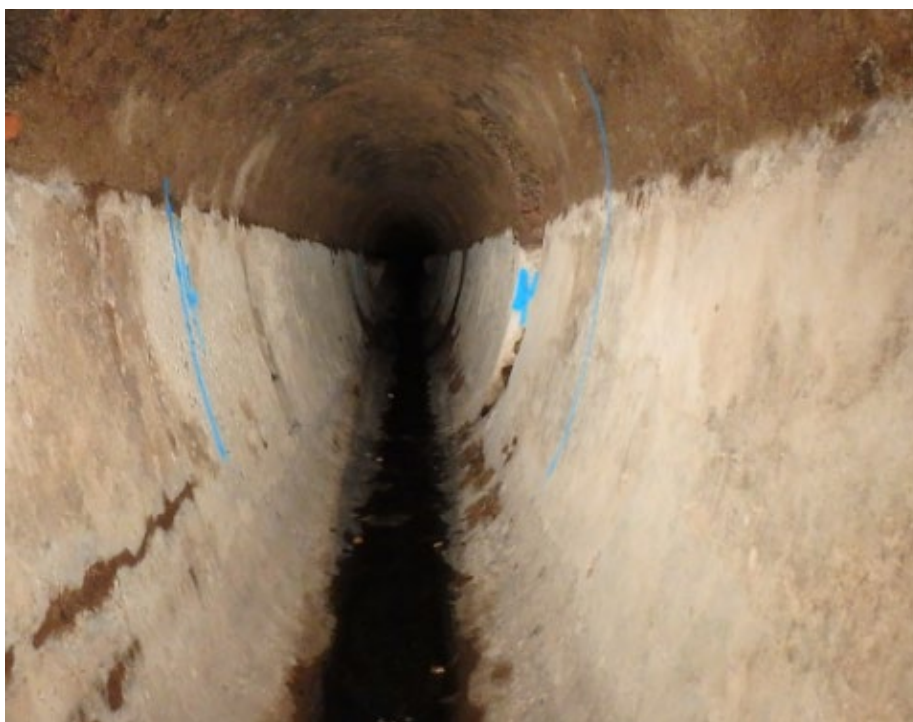
14) Zájmový úsek stoky v ulici Bolzanova, Praha 1

Obr. č. 30: Pohled do stoky v ulici Bolzanova od šachty Š02 směrem po toku (Sismilich, 2018).

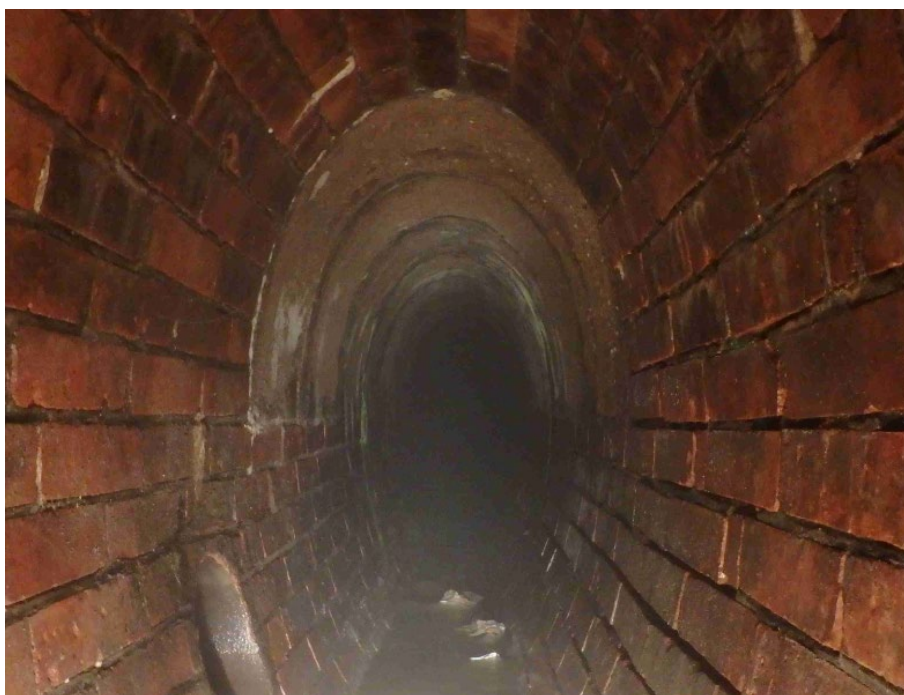
15) Zájmový úsek stoky v ulici Seifertova, Praha 3

Obr. č. 31: Pohled do stoky v ulici Seifertova od Š23BV směrem po toku (Sismilich, 2018).

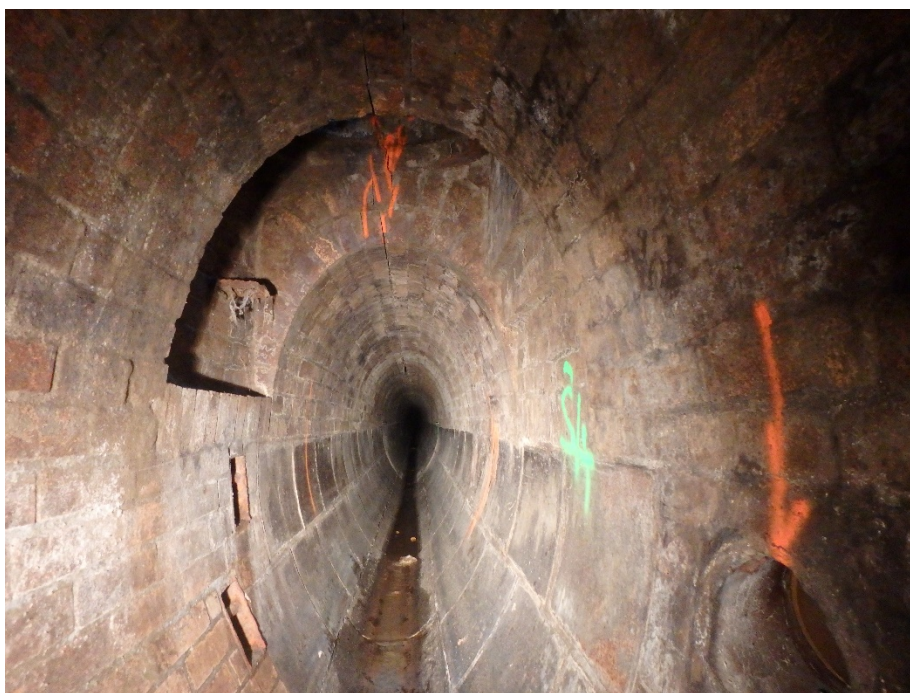
16) Zájmový úsek stoky v ulici Stavitzelská, Praha 6

Obr. č. 32: Pohled do stoky v ulici Stavitzelská od Š04 směrem po toku (Řehák a kol., 2018).

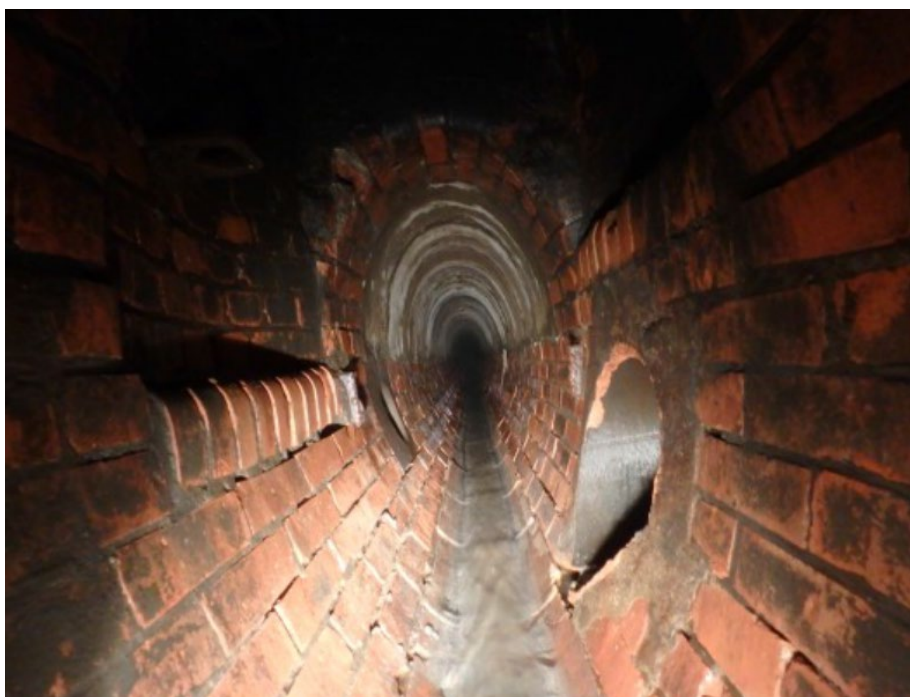
17) Zájmový úsek stoky v ulici Poděbradská 1, Praha 9

Obr. č. 33: Pohled do stoky v ulici Poděbradská od Š14 směrem po toku (Sismilich, 2018).

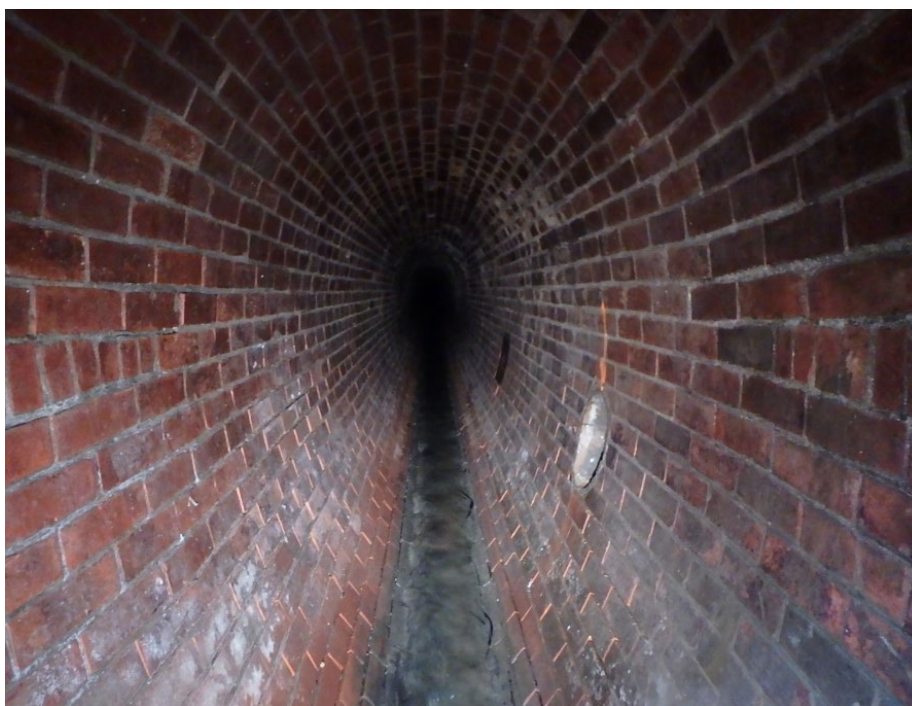
18) Zájmový úsek stoky v ulici Poděbradská 2, Praha 9

Obr. č. 34: Pohled do stoky v ulici Poděbradská od Š09 směrem po toku (Sismilich, 2018).

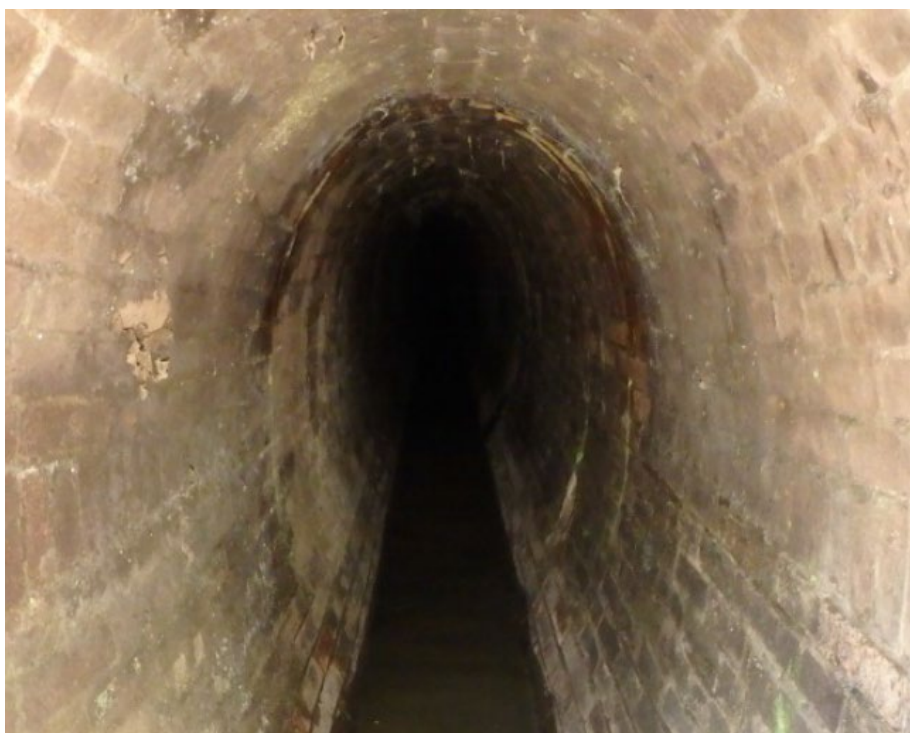
19) Zájmový úsek stoky v ulici U Milosrdných, Praha 1

Obr. č. 35: Pohled do stoky v ulici Milosrdných od Š03SK směrem po toku (Sismilich, 2018).

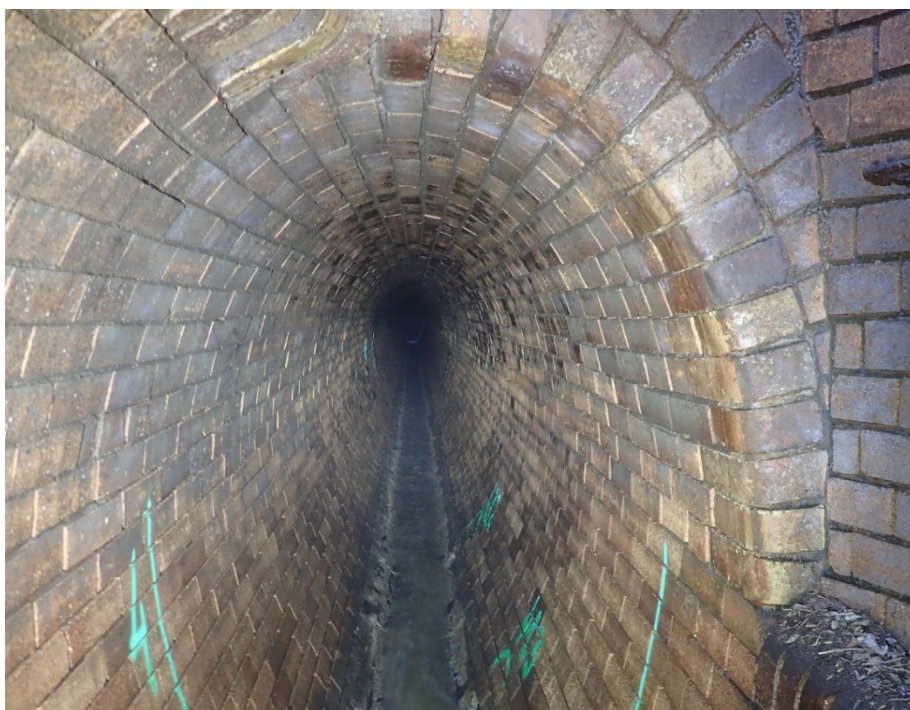
20) Zájmový úsek stoky v areálu Salabka, Praha 7

Obr. č. 36: Pohled do stoky v areálu Salabka od Š04 směrem po toku (Sismilich, 2021).
