**Prostorová analýza příčin poruch na stokové síti v Praze**

Area analysis of cause of defects in Prague sewer system

**DIPLOMOVÁ PRÁCE**

2023

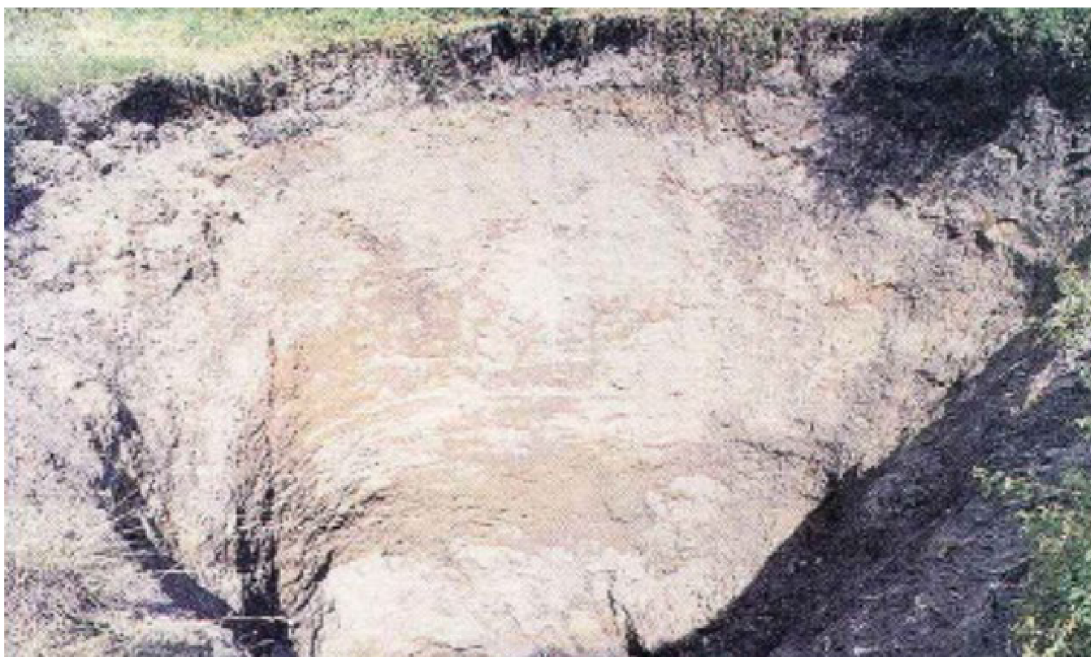
Poměrně významnou historickou událostí spojenou s pražskou kanalizací v negativním slova smyslu je havárie Trojského sběrače. K události došlo na počátku července v roce 1996. Události předcházela koncem června průběžná prohlídka kanalizace v místě oddělovače Trojská. V těchto místech byly nalezeny kanalizační cihly, nicméně kvůli následujícím deštům nebylo možné provést prohlídku sběrače, která by mohla zjistit původ zmíněných cihel. Další sled událostí spojených s havárií proběhl velmi dramaticky a rychle. Dne 4. 7. 1996 se zničehonic v blízkosti tramvajové zastávky Trojská vytvořil trychtýřový propad o průměru 16 m a hluboký 12 m, na jehož dně protékaly odpadní vody. Konstrukce stoky byla zcela zničena a odplavena. S tímto propadem bezprostředně souvisela kaverna o délce 10 m a výšce 3 m dále po toku. Podnětný mechanismus vzniku havárie není zcela jasný. Pravděpodobně se jedí tahové porušení vnitřním přetlakem, nebo razantní odnos materiálu v místě uvolněného zdiva. V obou případech se však na vzniku nehody nepochybně podílely volné prostory za ostěním. Na vzniku havárie rovněž mohlo mít vliv výškové vynutí trasy, které odpovídalo morfologii terénu a z toho důvodu docházelo k nadměrným rychlostem proudění odpadní vody. V některých místech sklon potrubí dosahoval dokonce extrémních hodnot od 9,1 do 9,8 % (Barták a kol., 1997). Vysoký sklon žlábků jako možnou příčinu vzniku poruch uvádí ve své prezentaci i Řehoř (2011). Fotografie propadu zjevná z **obr. č. 14**.

Obr. č. 14: Propad nad kanalizací v blízkosti tramvajové zastávky Trojská (Řehoř, 2011).

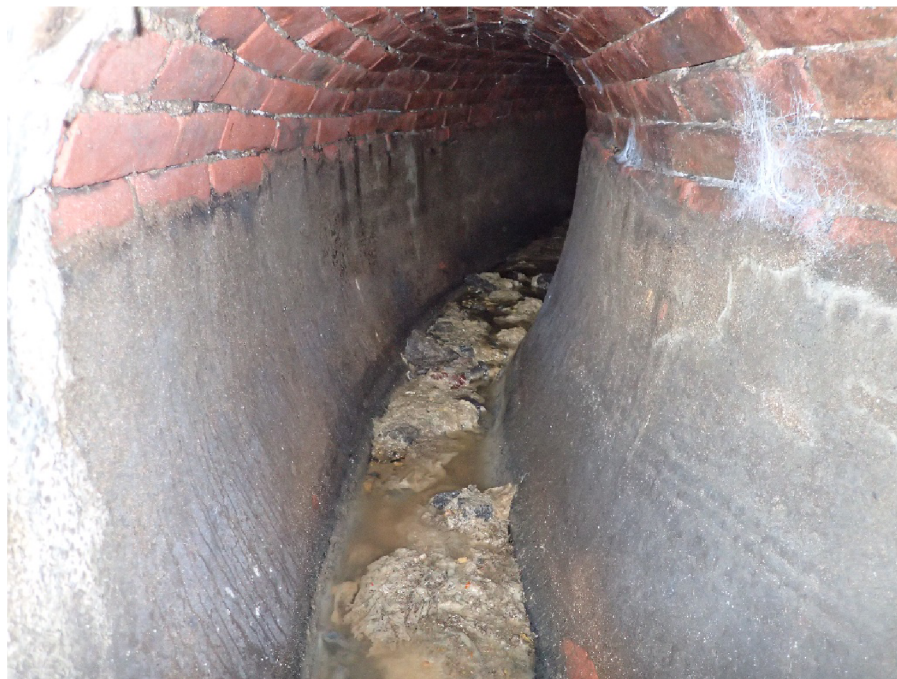
Obr. č. 17: Pohled do stoky v ulici Chodská od Š43 proti toku (Sismilich, 2018).

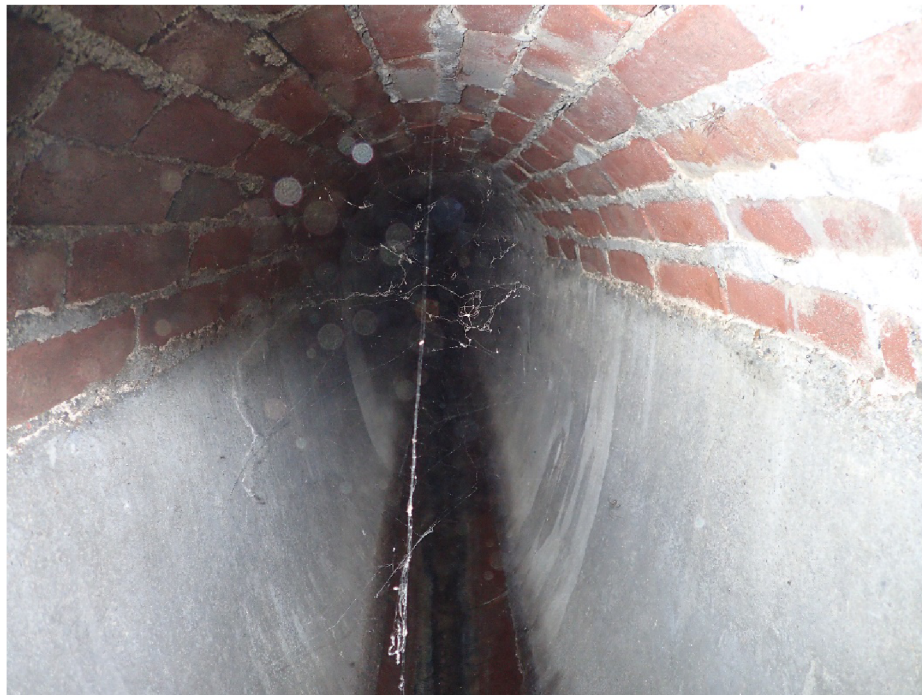
Obr. č. 18: Pohled do stoky v ulici Kladská od šachty Š52 po toku (Sismilich, 2018).

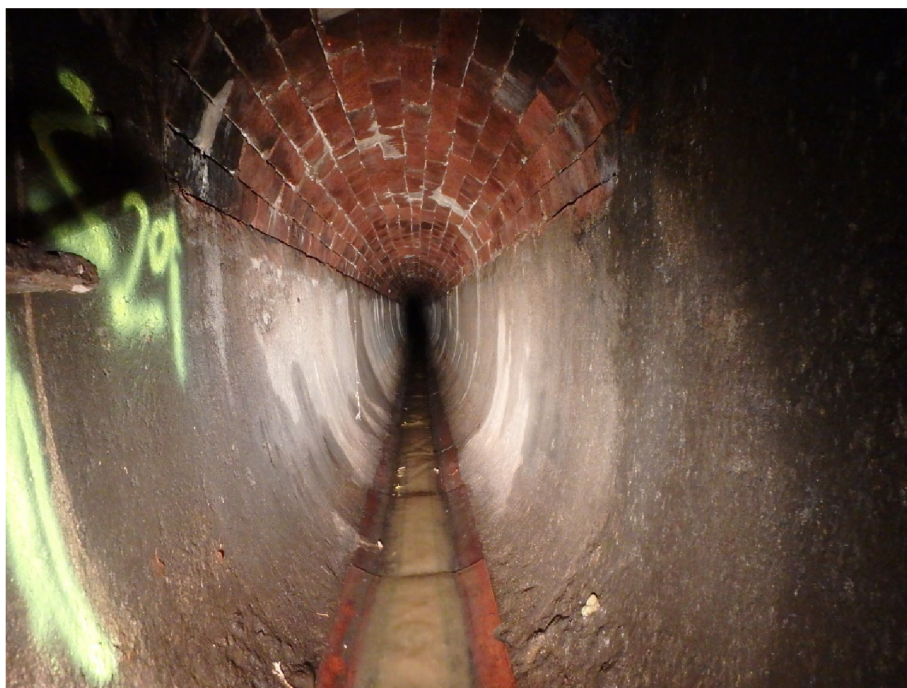
Obr. č. 19: Pohled do stoky v ulici Lužická od šachty Š29 po toku (Sismilich, 2018).

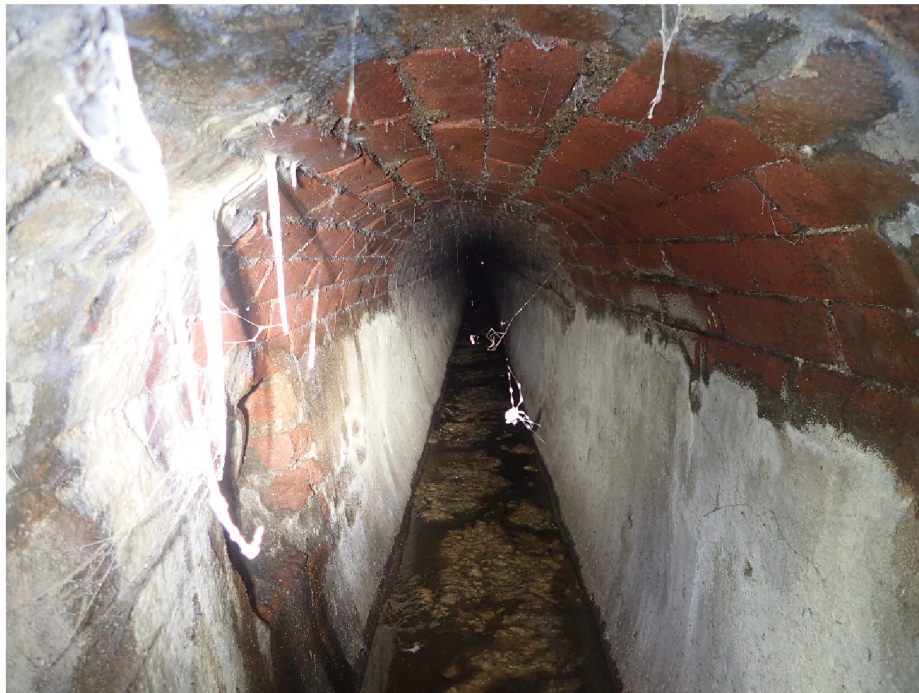
Obr. č. 20: Pohled do stoky v ulici Šumavská od šachty Š61 po toku (Sismilich, 2019).

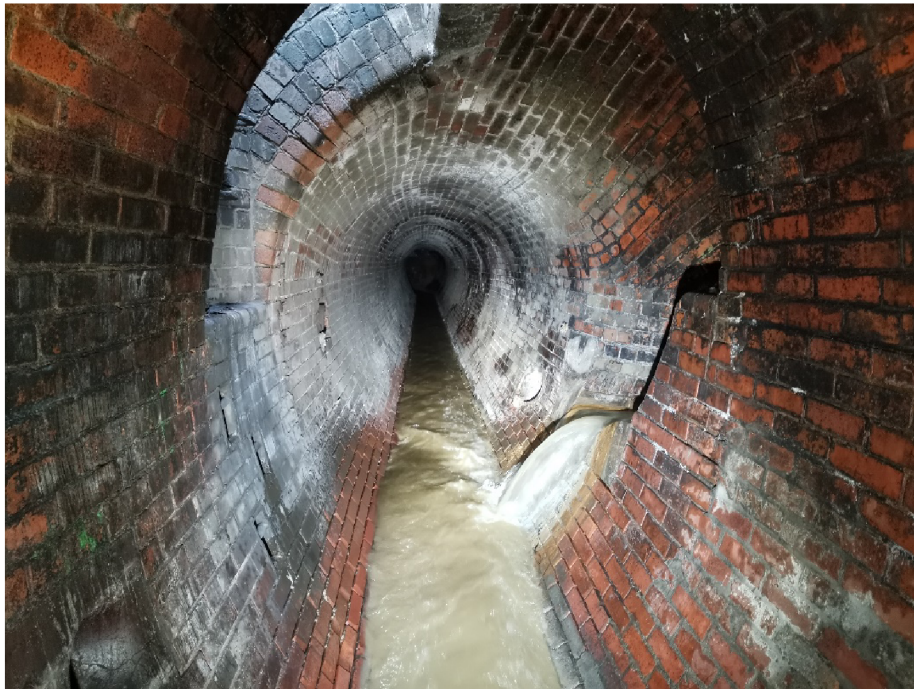
Obr. č. 21: Pohled do stoky v ulici Vinohradská od šachty Š08SK po toku (Sismilich, 2020).

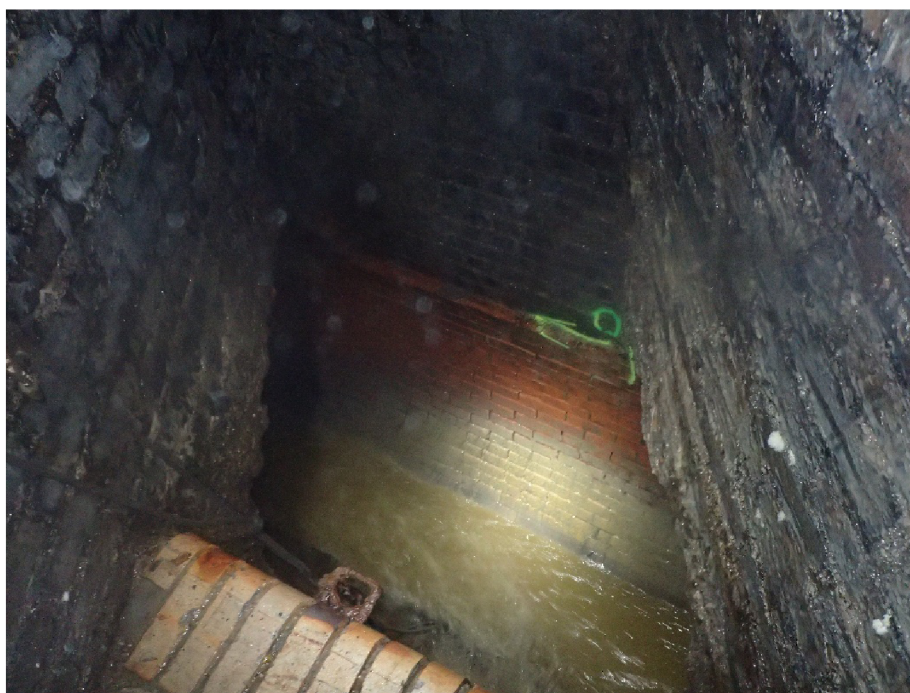
Obr. č. 22: Pohled do stoky v ulici Legerova z bočního vstupu šachty Š5BV (Sismilich, 2020).

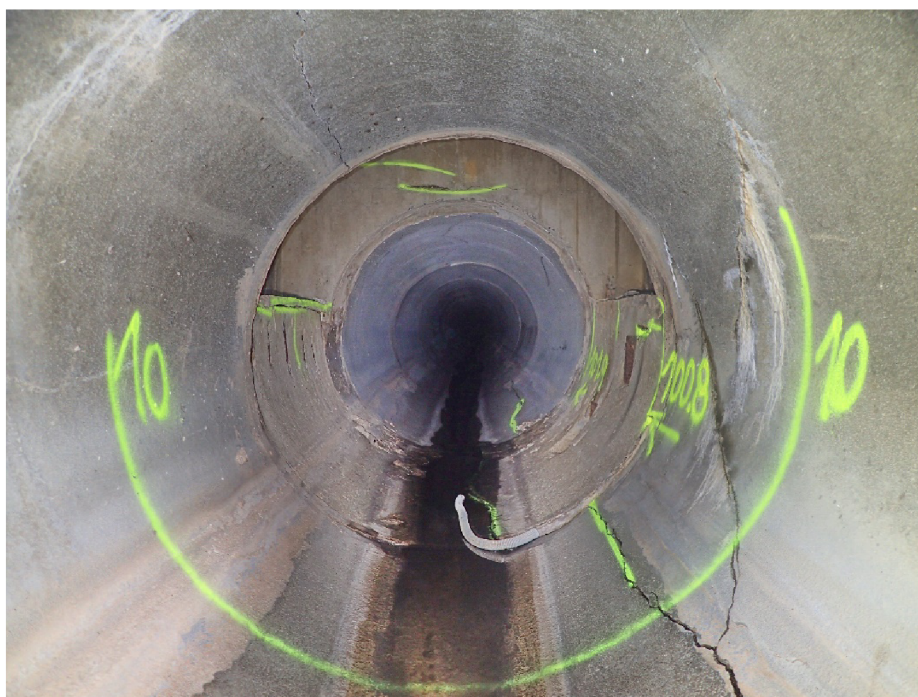
Obr. č. 23: Pohled do stoky v ulici Generála Šišky od šachty Š11 po toku (Řehák a kol., 2019).

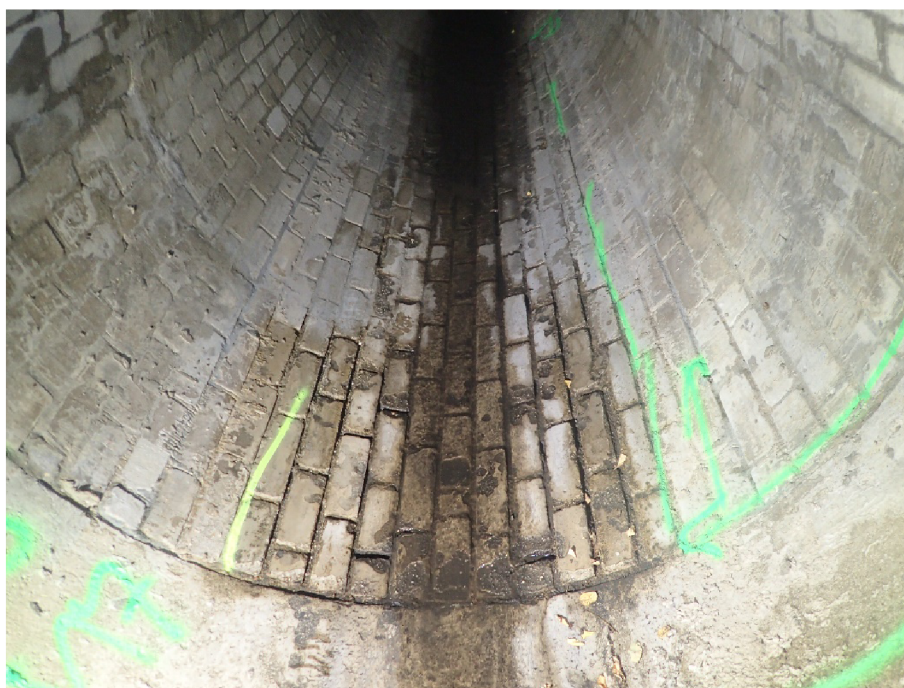
Obr. č. 24: Pohled do stoky v ulici Generála Šišky od šachty Š05 po toku (Řehák a kol., 2019).

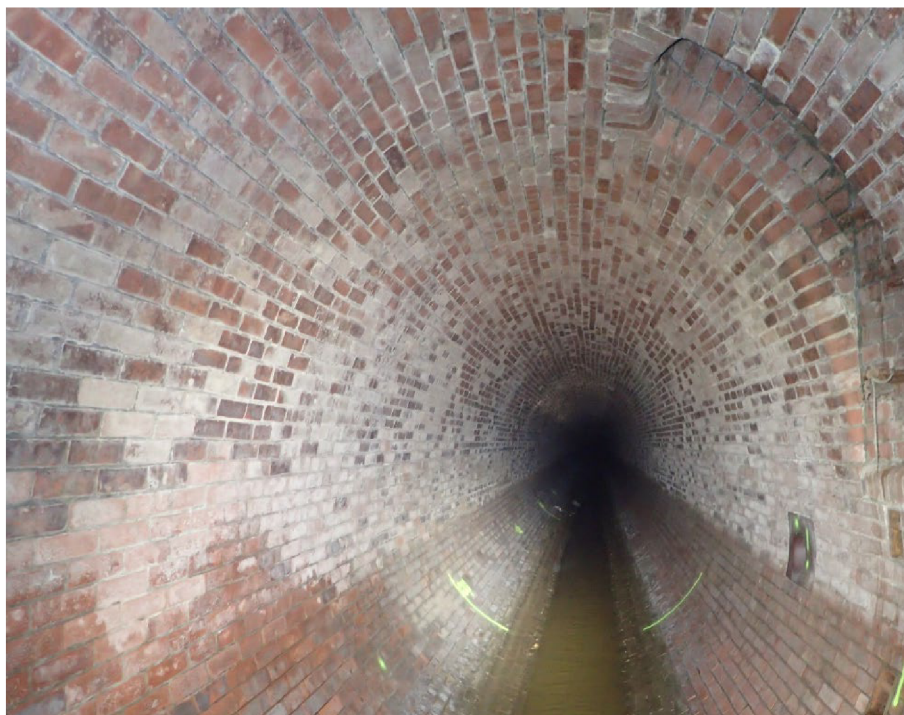
Obr. č. 25: Pohled do stoky v ulici U Seřadiště od Š06 po toku (Sismilich, 2019).

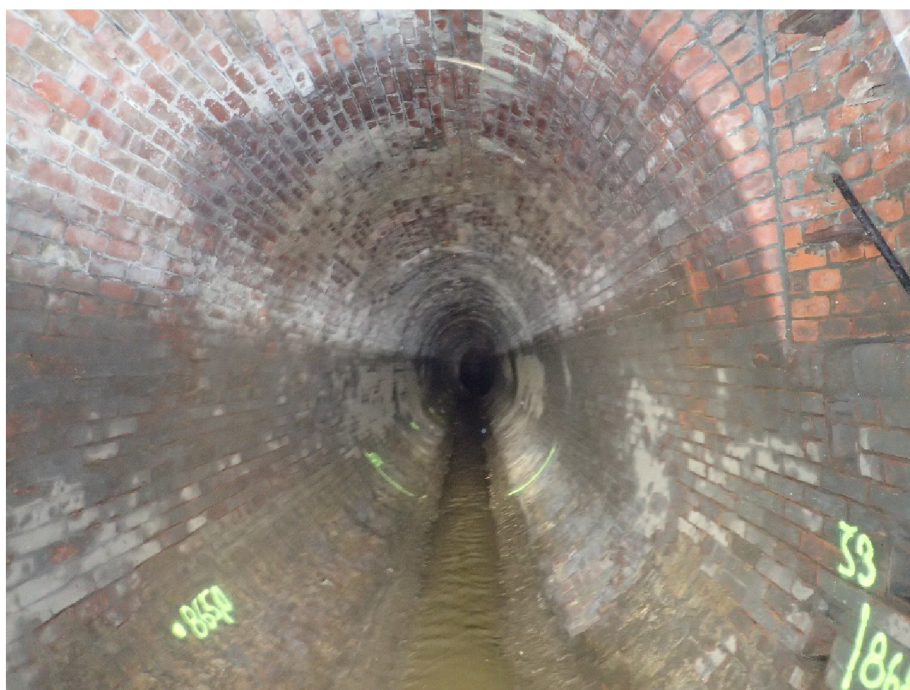
Obr. č. 26: Pohled do stoky v ulici U Seřadiště od Š03 po toku (Sismilich, 2019).

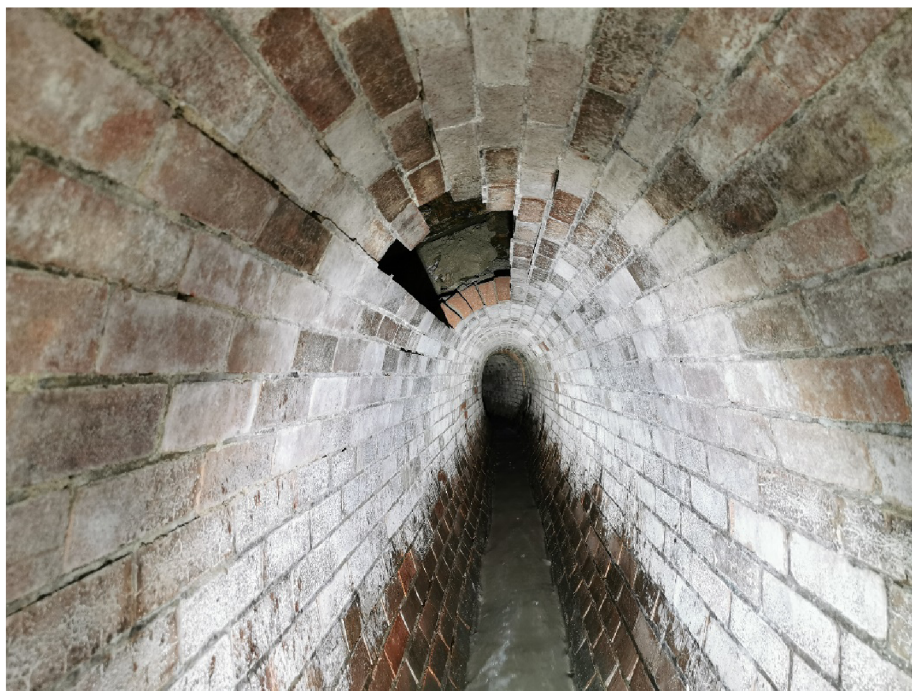
Obr. č. 27: Pohled do stoky v ulici Nad Rokoskou od staničení cca 1615 m směrem po toku (Sismilich, 2021).

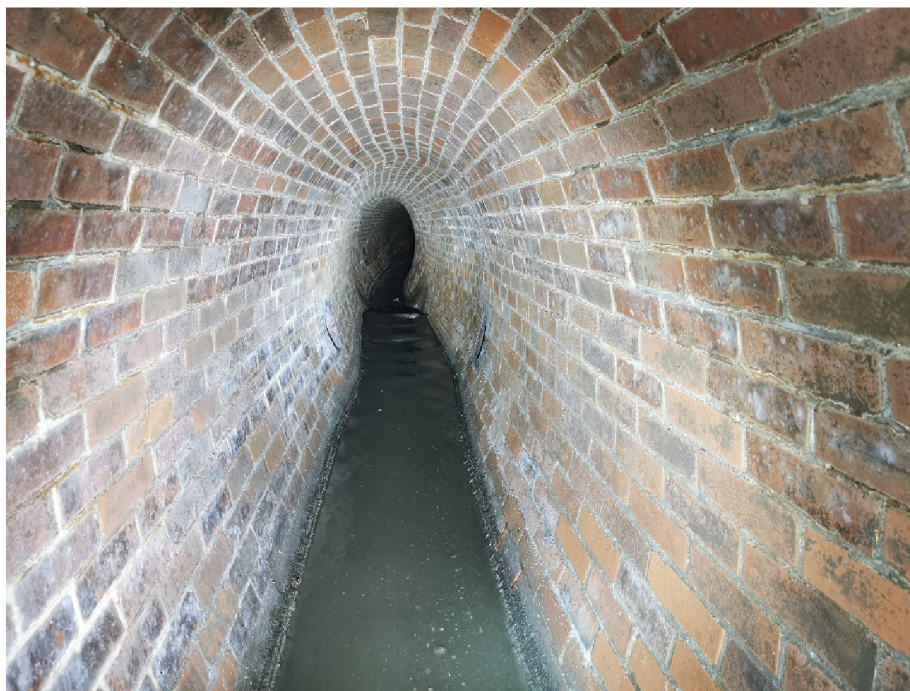
Obr. č. 28: Pohled do stoky v ulici Na Stírce od šachty Š26 směrem po toku (Sismilich, 2021).

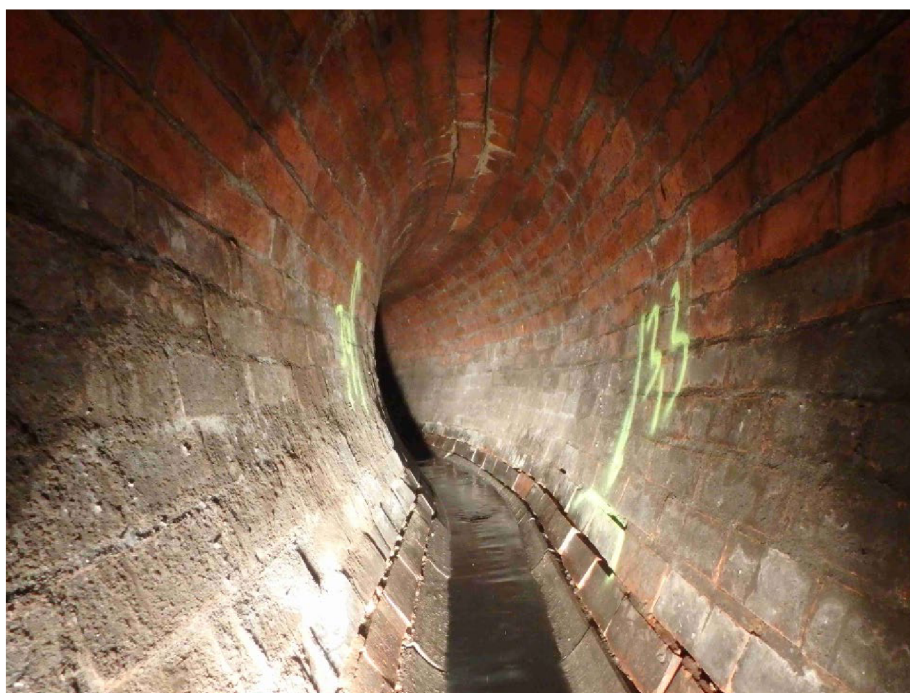
Obr. č. 29: Pohled do stoky v ulici Řásnovka od šachty Š09RK směrem po toku (Sismilich, 2018).

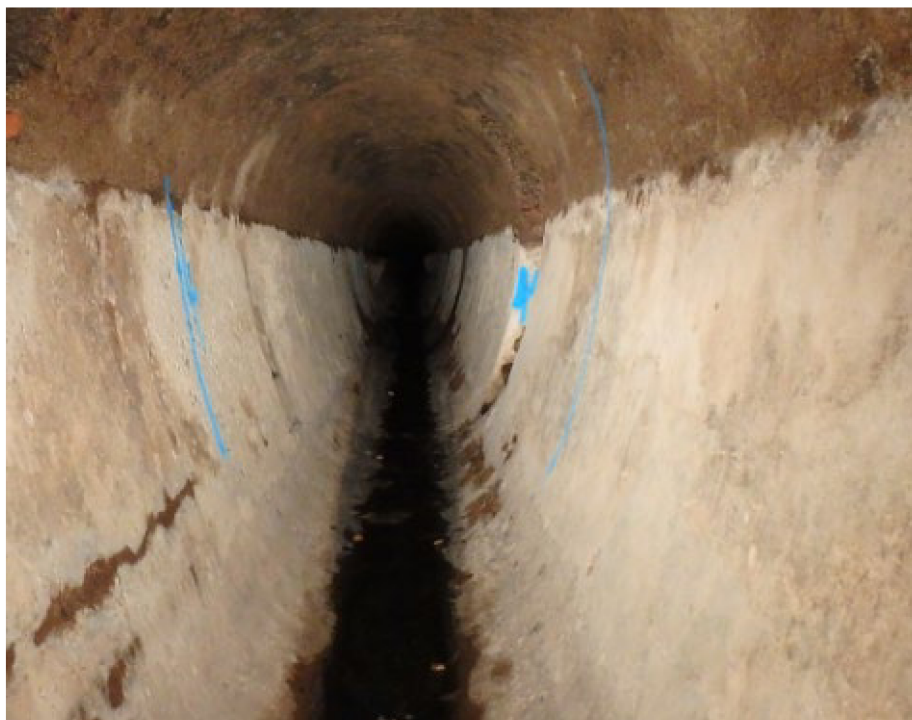
Obr. č. 30: Pohled do stoky v ulici Bolzanova od šachty Š02 směrem po toku (Sismilich, 2018).

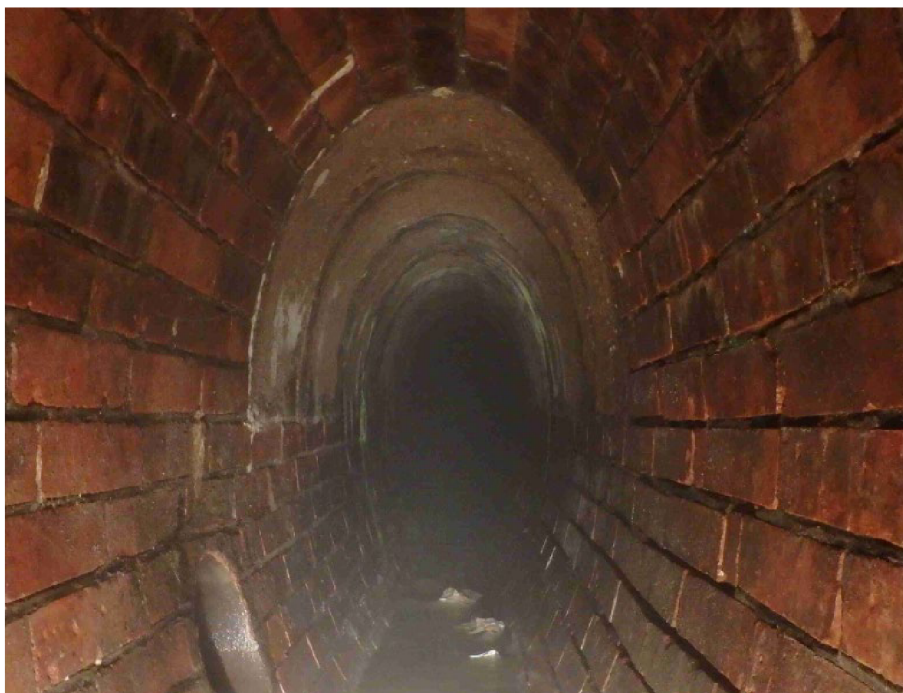
Obr. č. 31: Pohled do stoky v ulici Seifertova od Š23BV směrem po toku (Sismilich, 2018).

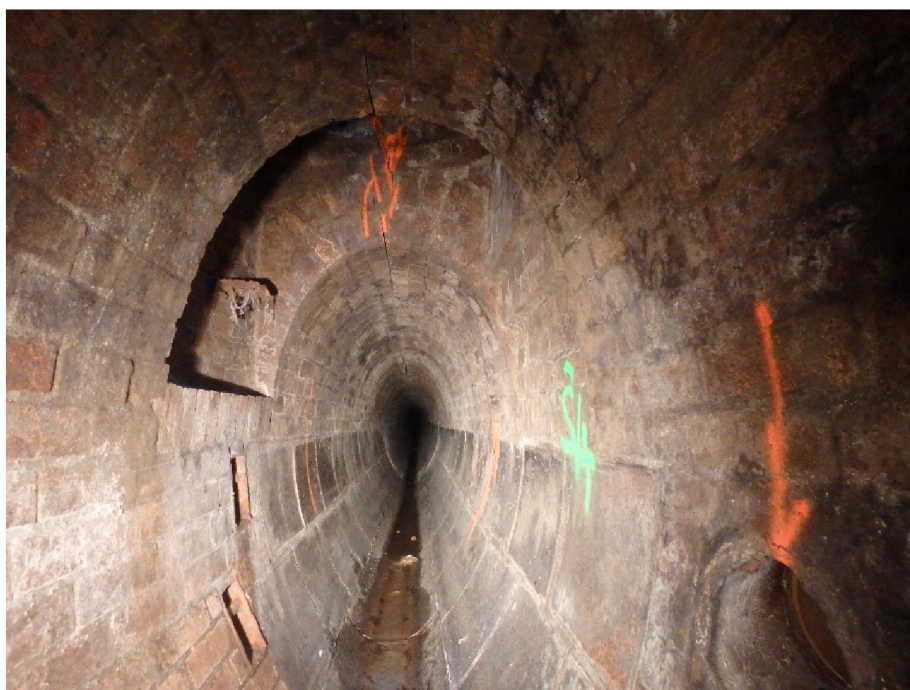
Obr. č. 32: Pohled do stoky v ulici Stavitzelská od Š04 směrem po toku (Řehák a kol., 2018).

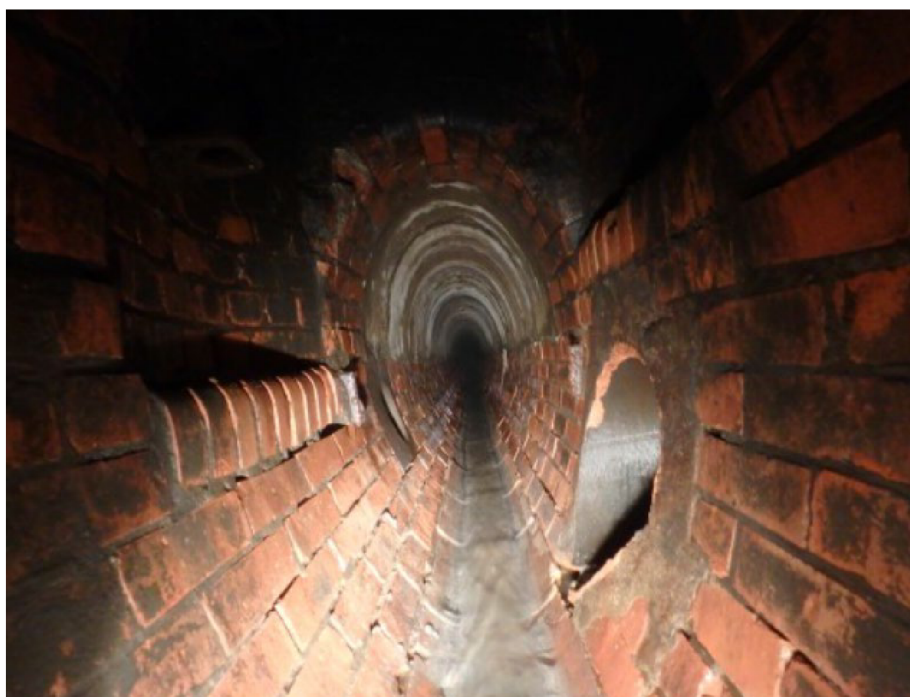
Obr. č. 33: Pohled do stoky v ulici Poděbradská od Š14 směrem po toku (Sismilich, 2018).

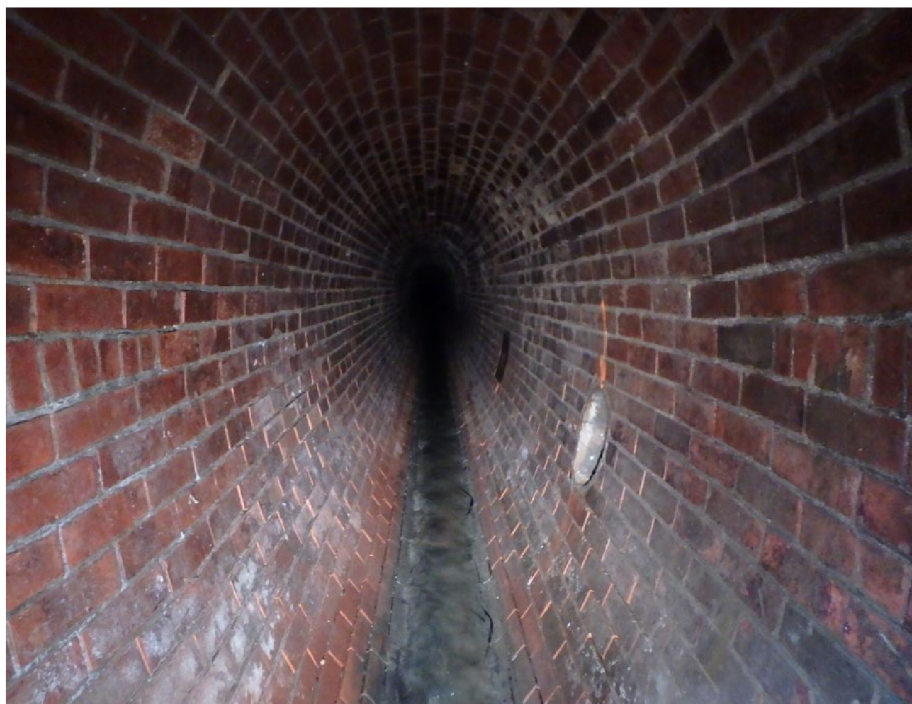
Obr. č. 34: Pohled do stoky v ulici Poděbradská od Š09 směrem po toku (Sismilich, 2018).

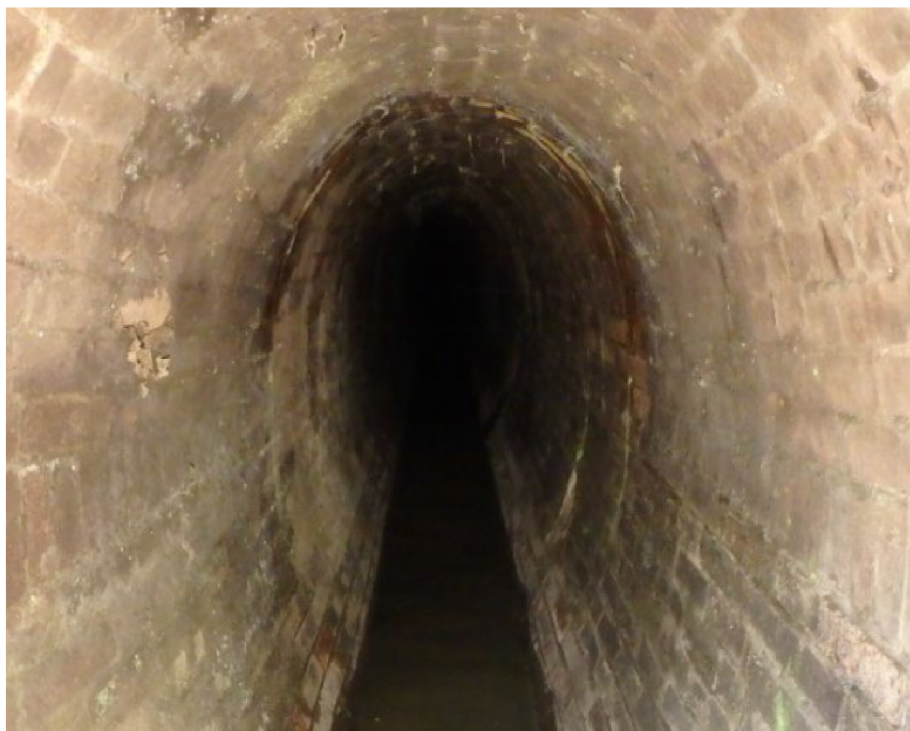
Obr. č. 35: Pohled do stoky v ulici Milosrdných od Š03SK směrem po toku (Sismilich, 2018).

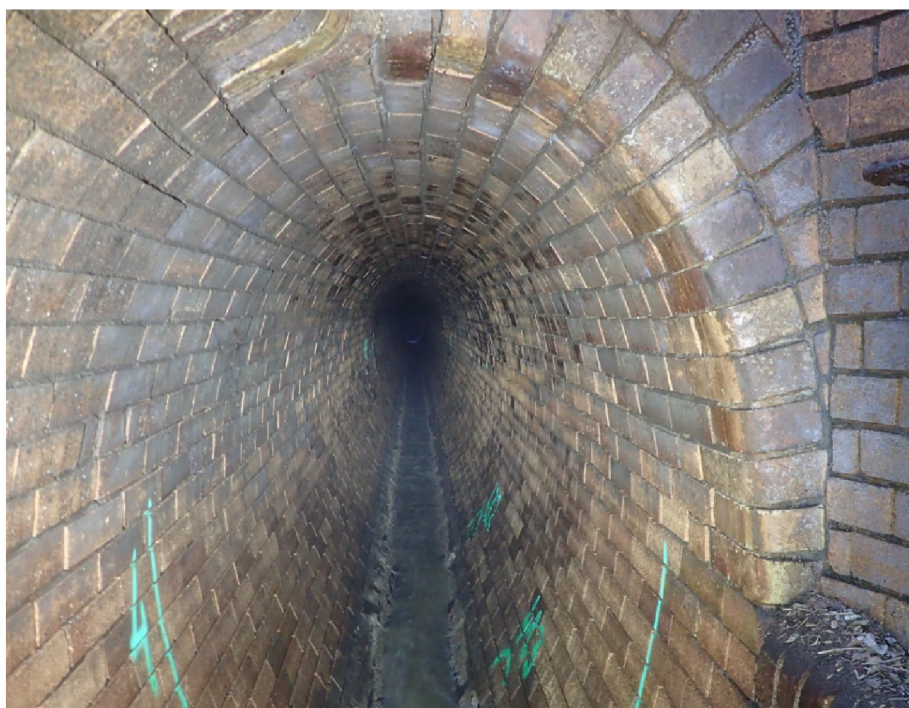
Obr. č. 36: Pohled do stoky v areálu Salabka od Š04 směrem po toku (Sismilich, 2021).
