**STAVEBNĚ-TECHNICKÝ STAV KANALIZACE V OBCI**

STRUCTURAL AND TECHNICAL CONDITION OF THE SEWER SYSTEM IN THE VILLAGE

**BAKALÁŘSKÁ PRÁCE**

**Nikola Hublová**

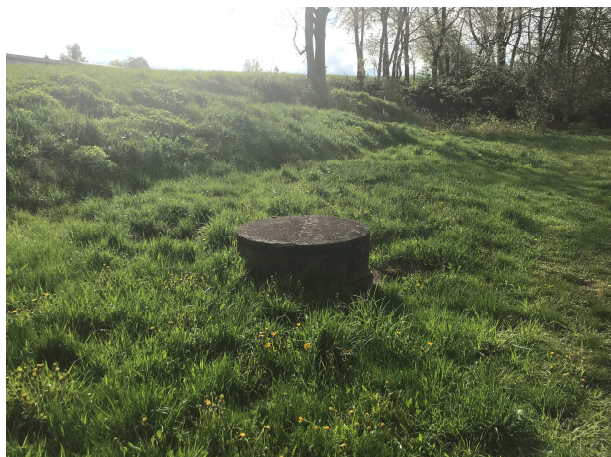
**Obrázek 36 Ukázka betonového poklopu  
DN 1000 na Š2 A**

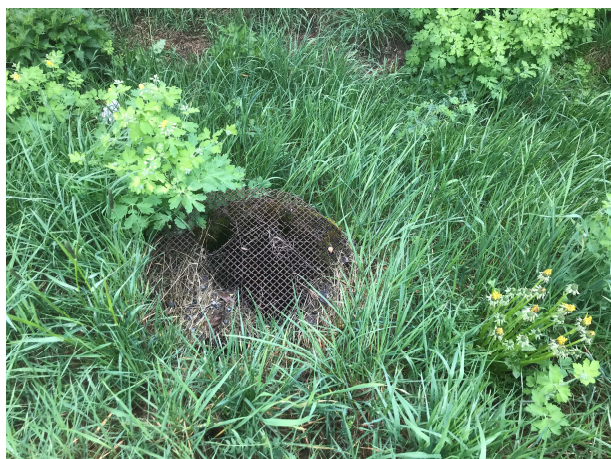
- Š4 AA - Poklop vytvořený z vybetonované pneumatiky, zobrazený na Obr. 52
- Š2 AC-1 - Místo poklopu umístěný kus pletiva, zobrazeno na Obr. 51
- Š6 AF - Poklop zarostlý pod keřem
- Š6 AA - Prasklý poklop nahrazený dřevěnou deskou
- Š1 A - Rozbitý poklop, zobrazeno na Obr. 50

Obrázek 51 Š2 AC-1 Kus pletiva místo poklopu

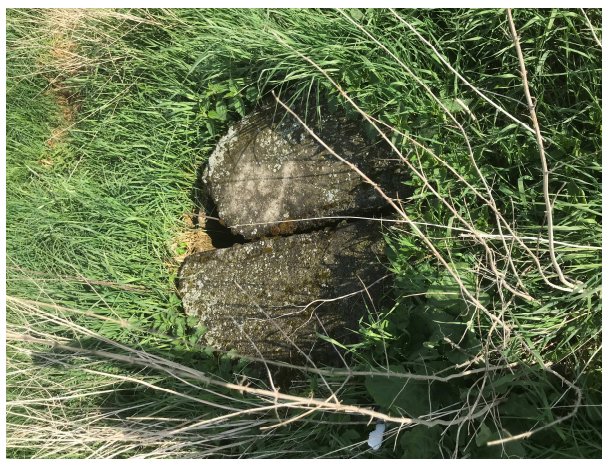
Obrázek 50 Rozbitý poklop Š1 A

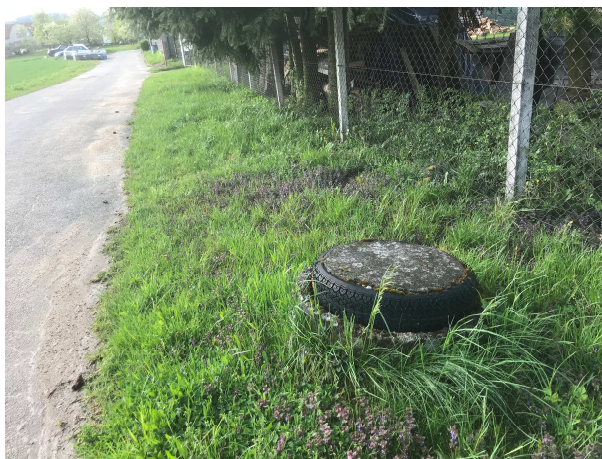
Obrázek 52 Š4 AA Poklop vytvořený z vybetonované pneumatiky

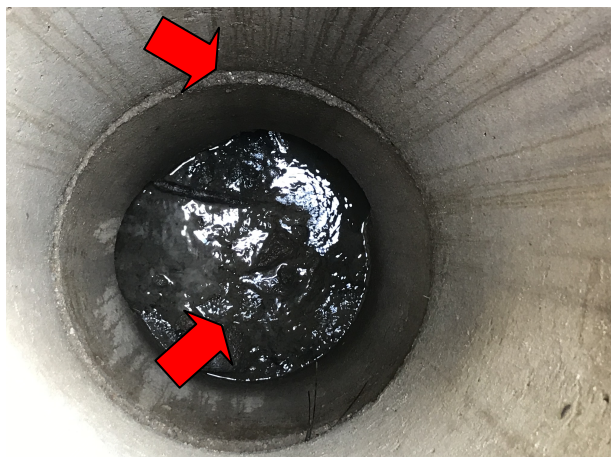
- Š4 AA – Zanesené dno šachty, netěsnosti ve spojích, Obr. 53
- Š4 AB – Zanesené dno šachty
- Š3 D – Zanesené dno šachty, poškozený povrch stěn šachty
- Š2 D – Zanesené dno šachty
- Š1 D – Zanesené dno šachty, poškozený povrch stěn šachty
- Š1 AL-1 – Předsazená přípojka, poškozený povrch stěn šachty, hladina vody ve dně šachty
- Š1 AL – Mělce umístěná šachta, odhalená přívodní potrubí, vadné napojení stok, překážky v šachtě, Obr. 55
- Š14 A – Poškozený povrch stěn šachet,
- Š2 AF-3 – Předsazená přípojka, překážky v šachtě, poškození povrchu, netěsnosti, Obr. 57
- Š8 AA – Usazeniny, kámen na dně šachty, Obr. 58
- Š2 AN - Poškozený spoj, hladina vody
- Š2 A – Špatně napojené potrubí, zanesené dno šachty, destrukce stěny stoky, Obr. 56
- Š1 AC – Poškozený povrch stěn šachty, překážky v šachtě, Obr. 54
- Š1 AK – Zanesené dno šachty, netěsnosti ve spojích

Obrázek 54 Š4 AA – Zanesené dno šachty,  
netěsnosti ve spojích

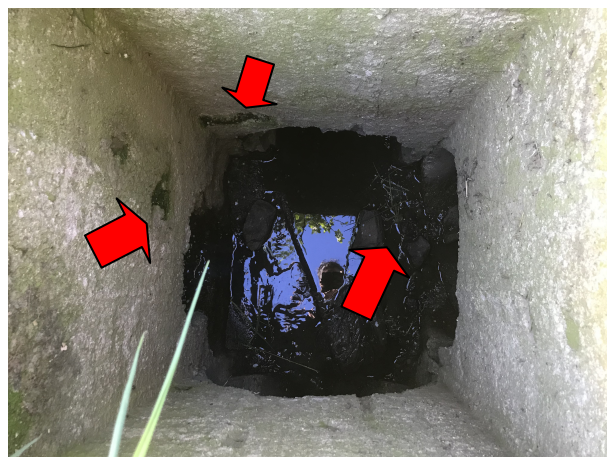
Obrázek 53 Š1 AC – Poškozený povrch stěn šachty,  
překážky v šachtě

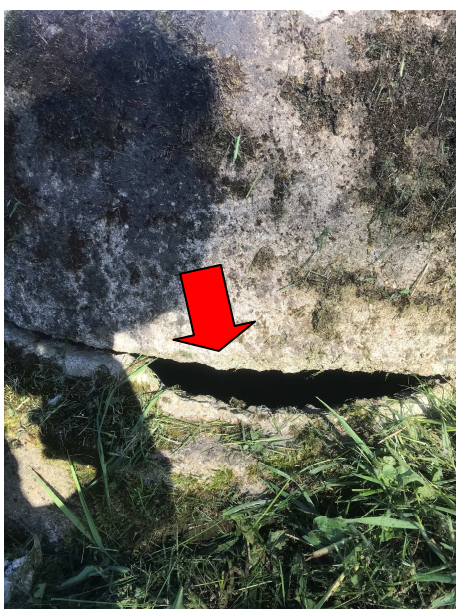
Obrázek 55 Š2 A – Destrukce stěny  
stoky

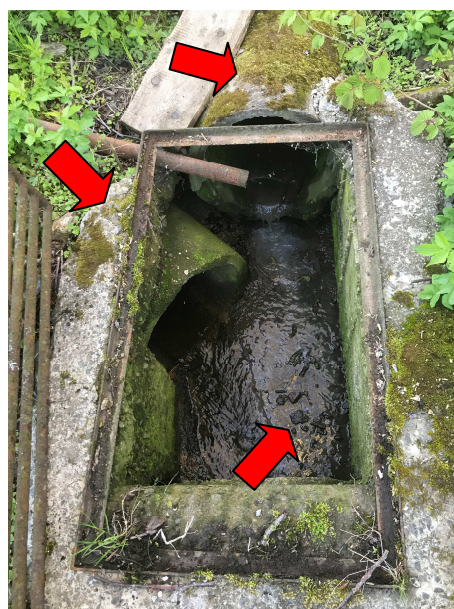
Obrázek 56 Š1 AL – Mělce umístěná  
šachta, odhalená přívodní potrubí, vadné  
napojení stok, překážky v šachtě

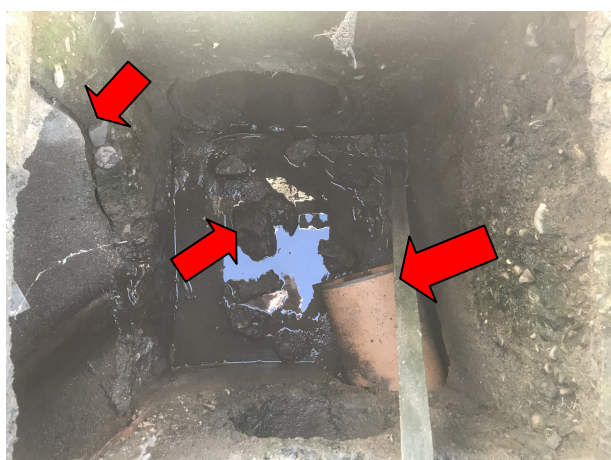
Obrázek 58 Předšazená přípojka, překážky  
v šachtě, poškození povrchu, netěsnosti

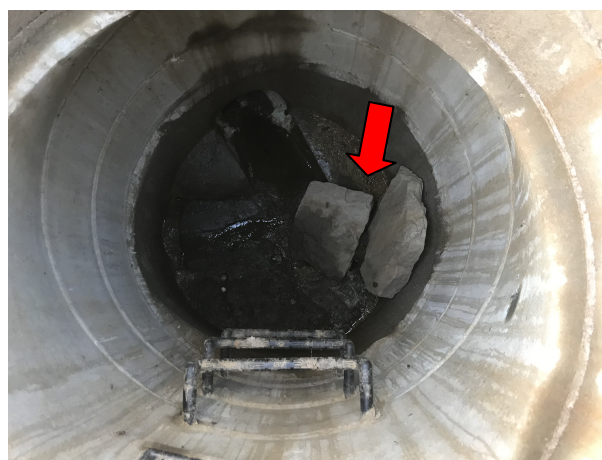
Obrázek 57 Usazeniny, kámen na dně šachty

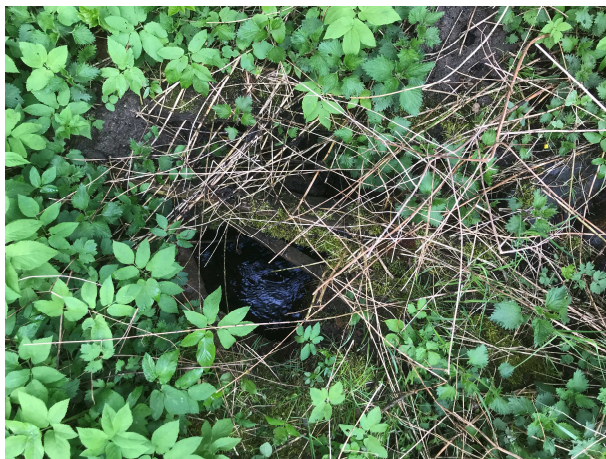
Velký stavebně-technický problém u potrubí je hloubka jeho uložení. Například u hlavní stoky A v úseku mezi šachtami Š8 A až Š 13A výška horniny od líce potrubí k terénu nedosahuje ani půl metru. Potrubí se navíc v úseku mezi šachtami Š11 A až Š13 A nachází pod silnicí. Mezi šachtami Š1 AL až Š2 AL se potrubí nachází v tak mělkém uložení, že propadlé potrubí je pozorovatelné z povrchu (Obr. 60)

Obrázek 60 Destrukce potrubí na stoce AL

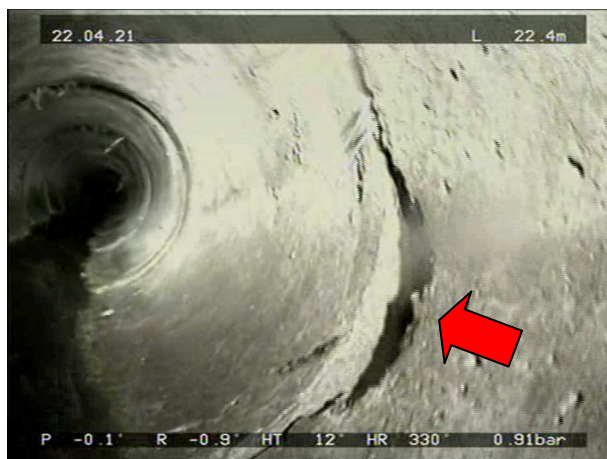
Obrázek 61 BAF- Chybějící část stěny ve staničení 22,4 m, úsek Š1 AN-Š2 A

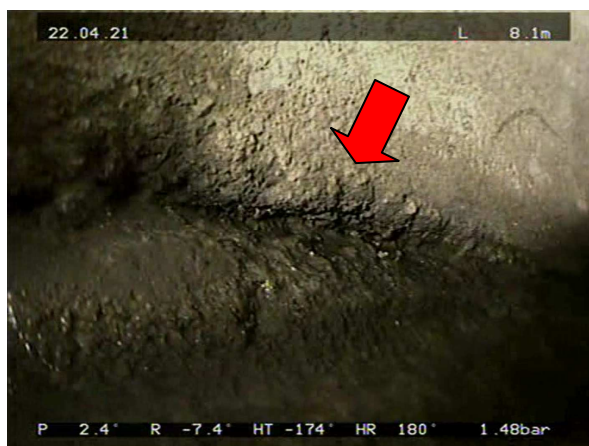
Obrázek 62 BAF- Chybějící část stěny ve staničení 8,1 m, úsek Š1AF- Š2 AF

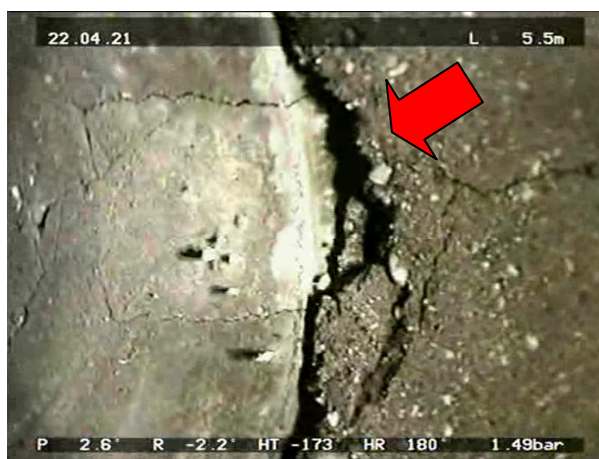
Obrázek 64 BAB- Vypadlá část stěny vlivem trhlin ve staničení 5,5 m, úsek Š2 AF- Š3 AF

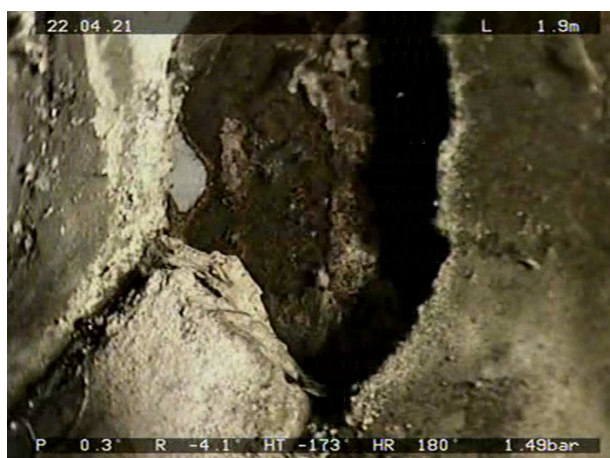
Obrázek 65 BAC- Chybějící část stěny ve staničení 1,9 m, úsek Š2 AF- Š3 AF

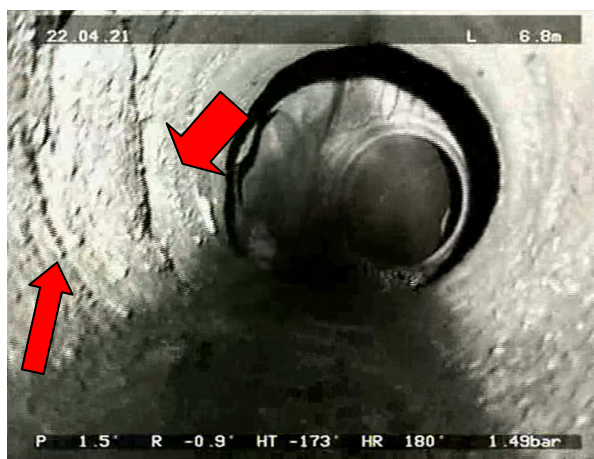
Obrázek 66 BAF- Odlomená část stěny vlivem koroze ve staničení 7,0 m, úsek Š2 AF- Š3 AF

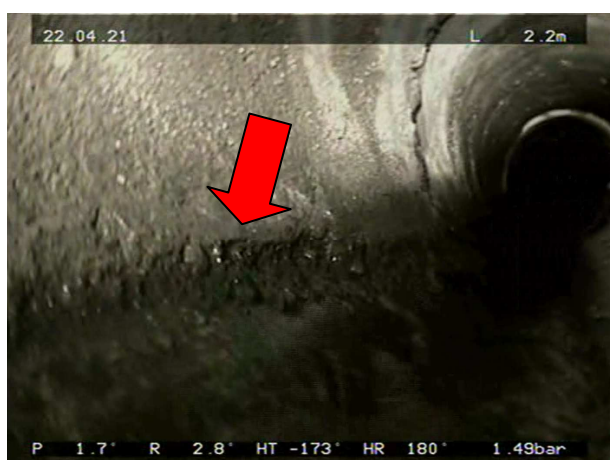
Obrázek 67 BAF- Zvýšená drsnost stěny ve staničení 2,2 m, úsek Š2 AF - Š3 AF

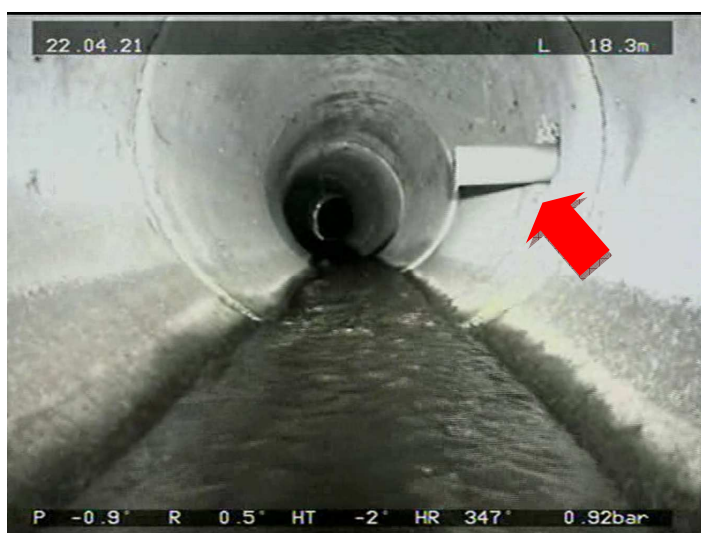
Obrázek 68 Vadně napojená přípojka ve staničení 20,4 m na úseku Š8 A – Š10 A

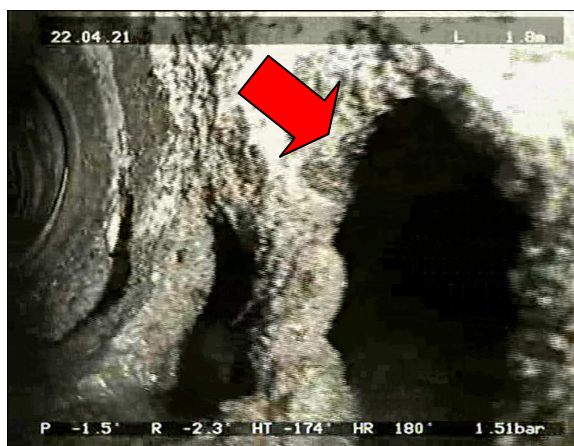
Obrázek 69 BAC- Chybějící část stěny ve staničení 1,8 m, úsek Š4 AF- Š5 AF

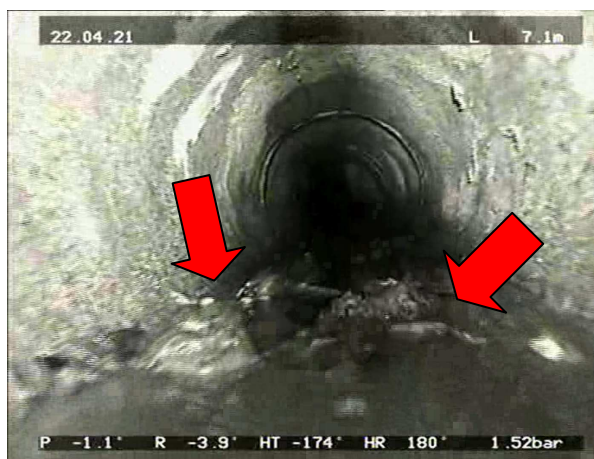
Obrázek 71 BBC- Sedimenty, úsek Š4 AF- Š5 AF

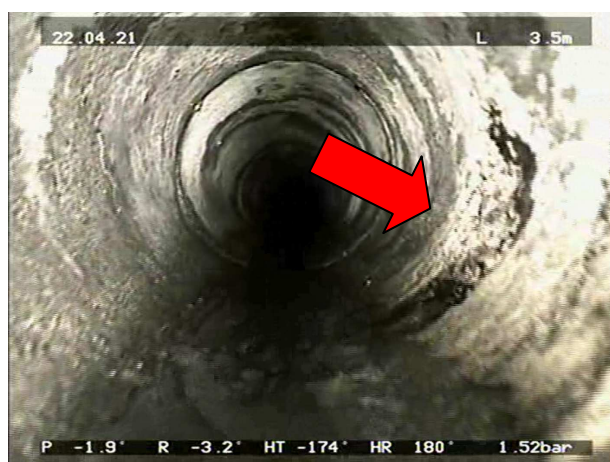
Obrázek 72 BAF- Vyloupenutá část stěny ve staničení 3,5 m, úsek Š4 AF – Š5 AF

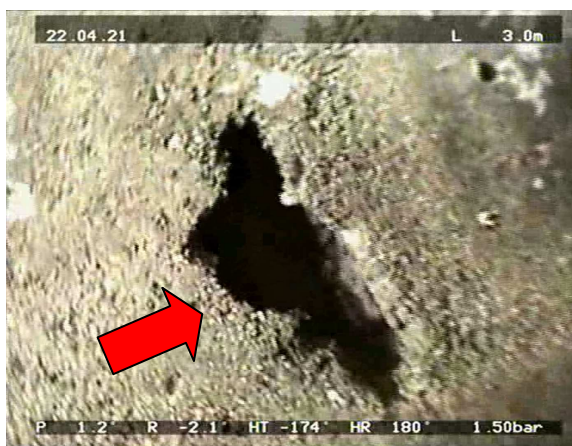
Obrázek 73 BAF- Vyloupaná část stěny ve staničení 3,0 m, úsek Š5 AF- Š6 AF

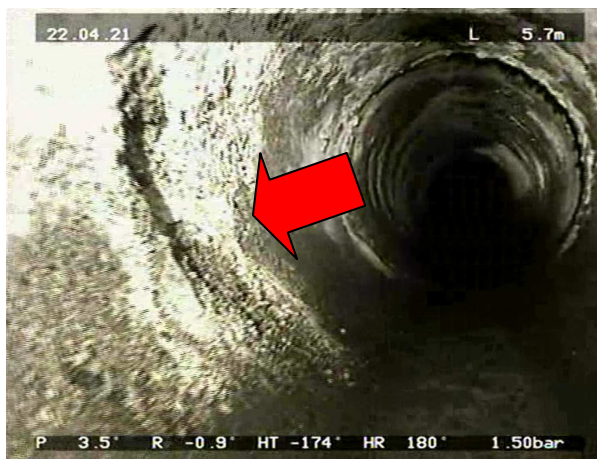
Obrázek 75 BAF- Odlomená část stěny ve staničení 5,7 m, úsek Š5 AF- Š6 AF

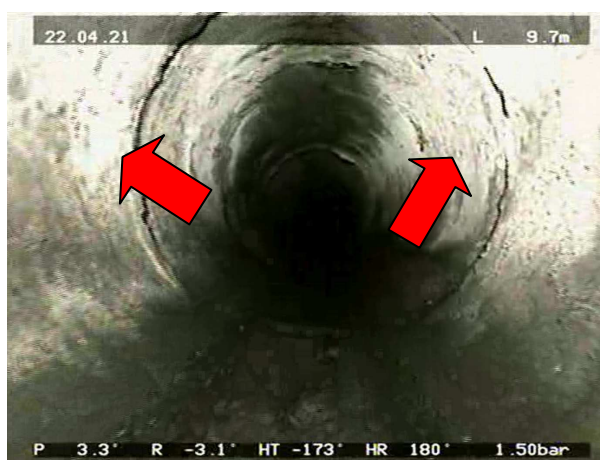
Obrázek 76 BAF- Příznaky koroze ve staničení 8.2 m do 31,1 m, úsek Š5 AF- Š6 AF

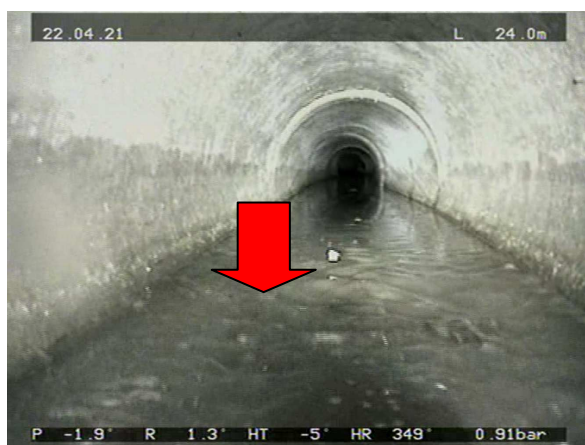
Obrázek 77 BDD, BBC- Sedimenty usazené po celé délce procházené stoky, úsek Š6 A- Š1 AE

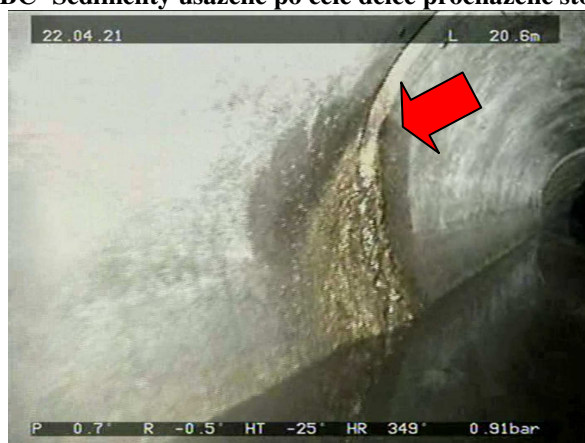
Obrázek 78 BAJ, BBF, BBB- Pronikající voda přes posunutý spoj s vytvářením inkrust ve stan. 21,0m

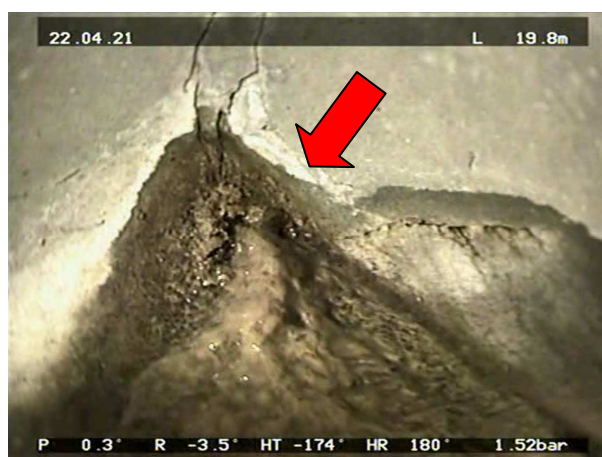
Obrázek 79 BAB, BBF- Infiltrace vody do kanalizace přes prasklinu ve staničení 19,8 m,

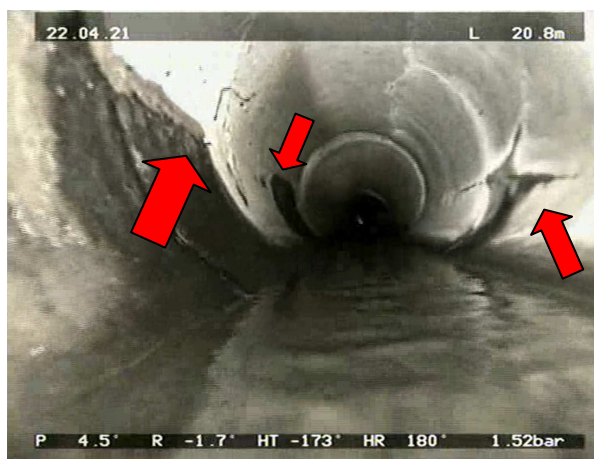
**Obrázek 80 BAB, BBF- Infiltrace vody do kanalizace přes podélné praskliny po levé i pravé straně potrubí, úsek Š14 A- Š15 A**

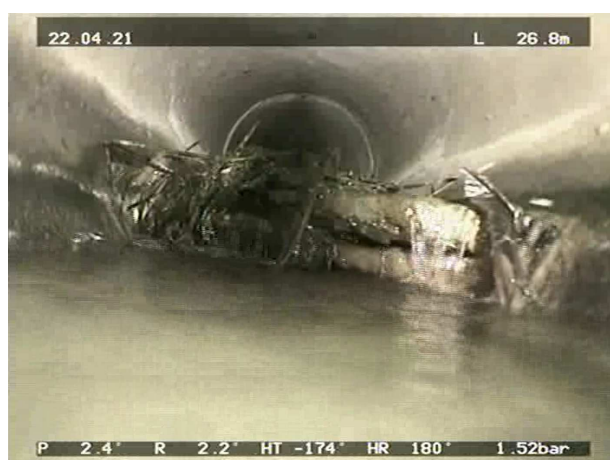
**Obrázek 81 BBE- Překážka na toku ve staničení 26,9 m, úsek Š14 A- Š15 A**
