Česká zemědělská univerzita v Praze

Plán obnovy stokové sítě města Stříbra

Diplomová práce

2016

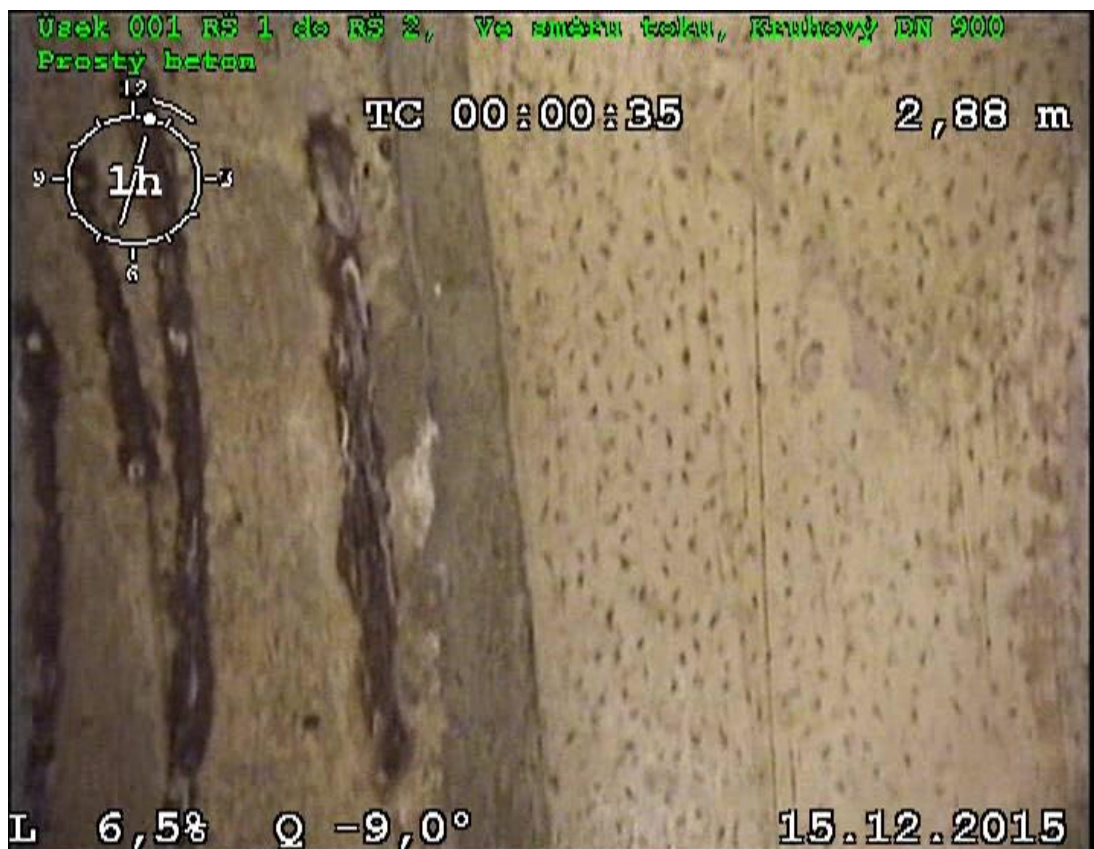
Obrázek 8.3 – Úsek Š1 – Š2, horní polovina potrubí, celý úsek, obnažená výztuž - BAFHC

**Tř. 5. května** – Jedná se o železobetonovou stoku jmenovité světlosti 900 mm z roku 1955. Provedená kontrola odhalila jako největší slabinu obnažování ocelové výztuže potrubí a jeho následná koroze. Tento jev v současnosti nijak neovlivňuje stabilitu stoky a nemá vliv na plynulost odvádění odpadních vod. Navrhuji zde v časovém horizontu do 10 let provést kompletní monitoring stoky za účelem sledování postupující karbonatice betonu. Opatření vedoucí ke stabilizování stavu by bylo vzhledem k uložení ve zmiňované komunikaci, bezvýkopové sanování pomocí rukávce nejmenší prováděné síly, pouze za účelem zabránění přístupu kyslíku k ocelové výztuži trub, nikoli za účelem přenesení statického namáhání.

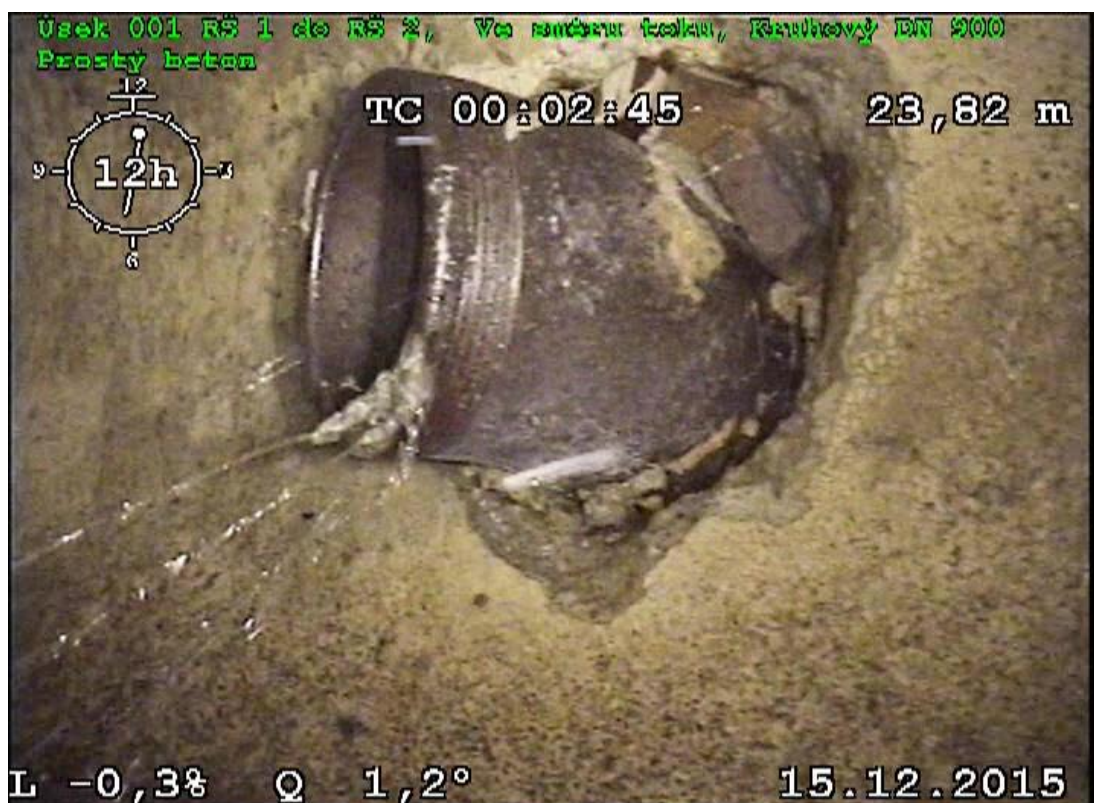
Obrázek 8.4 – Úsek Š1 – Š2, celý úsek, přesazené přípojky KT 150 – BCAEA, přesazení cca 10% BAG

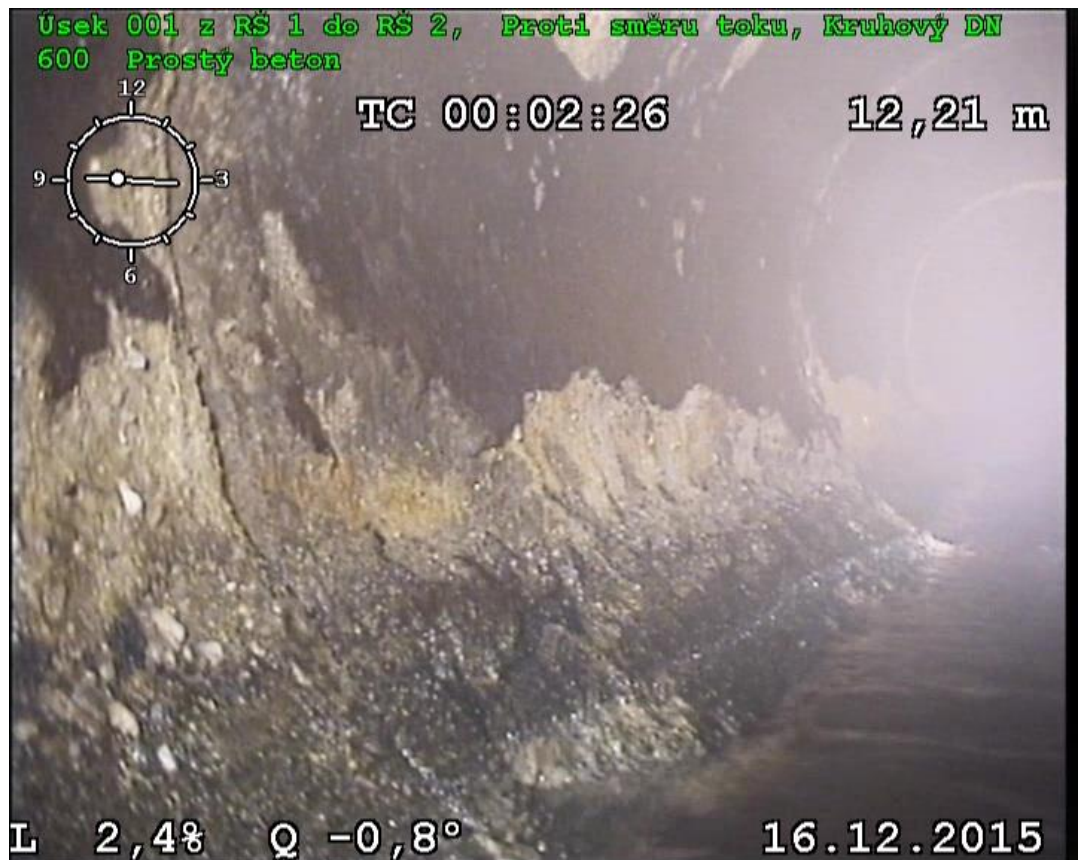
Obrázek 8.6 – Úsek Š1 – Š2, značné mechanické opotřebení ve styku s hladinou, celý úsek - BAFEA

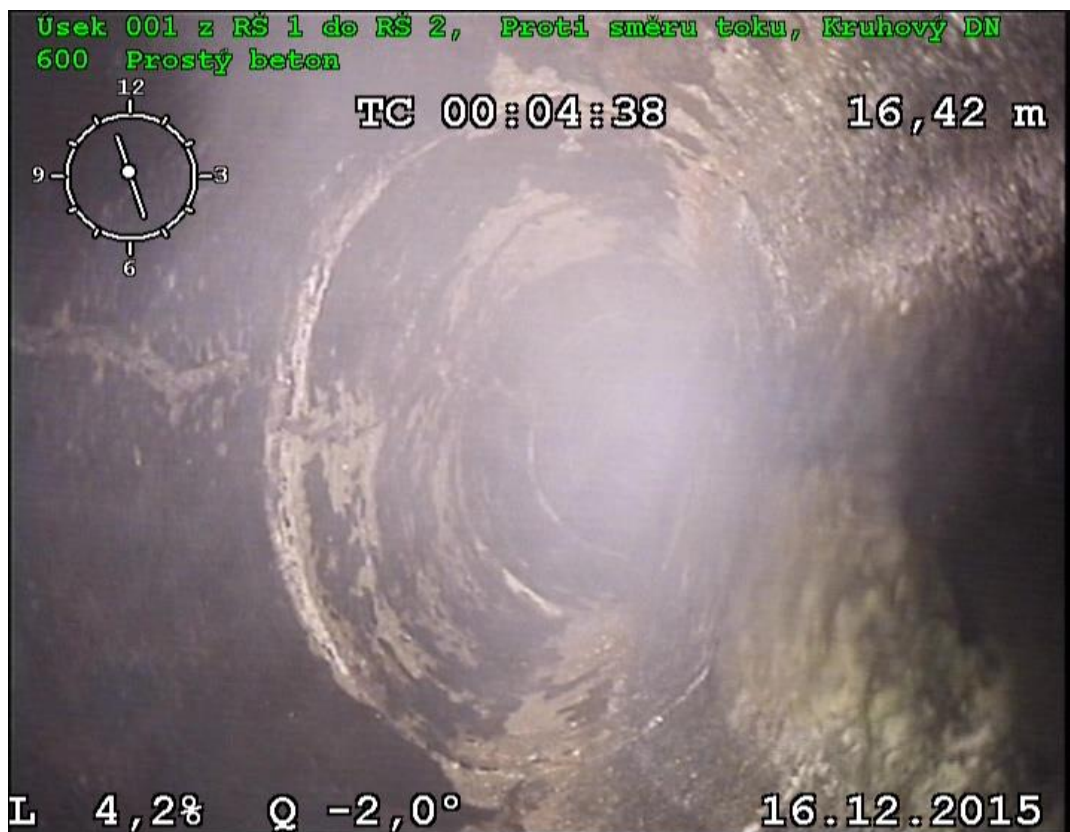
Obrázek 8.7 – Úsek Š1 – Š2, deformace 15%, celý úsek - BAAA

pH a teplotními rozdíly vypouštěných odpadních vod z mlékárny a také intenzivním zatížením, které představoval provoz vojenské posádky v době její činnosti. Tato stoka vykazuje znaky statického poškození v podobě deformace příčného profilu, řadou otevírajících se podélných prasklin, abrazí způsobeného vymílání stěn materiálu a v minulosti také pronikáním kořenů z dnes již vykácených stromů. Plynulost odvádění odpadních vod je zajištěna jen za zvýšeného úsilí v podobě častějšího hydromechanického čištění, které však jen urychluje opotřebení materiálu. Přesto zde patrně dochází jak k exfiltraci, tak infiltraci z okolního prostředí a potenciálnímu ohrožování životního prostředí. Navržené opatření představuje v nejbližší době provedení uceleného monitoringu stoky od odlehčovací komory v Revoluční ulici až po soutok se stokou v Benešově ulici. Z jeho výsledků vzejde potřebný rozsah sanace. Prostorové i hloubkové uložení kanalizace v Revoluční ulici, stejně jako uložení v komunikaci ve správě plzeňského kraje přímo předurčují pro sanaci využití bezvýkopové opravy za pomoci sanační vložky v celém potvrzeném rozsahu. Nutné bude provedení statického výpočtu pro patřičnou únosnost samotné vložky, která bude muset s ohledem ke stavu betonových trub, plně převzít statickou složku zatížení původního betonového potrubí.

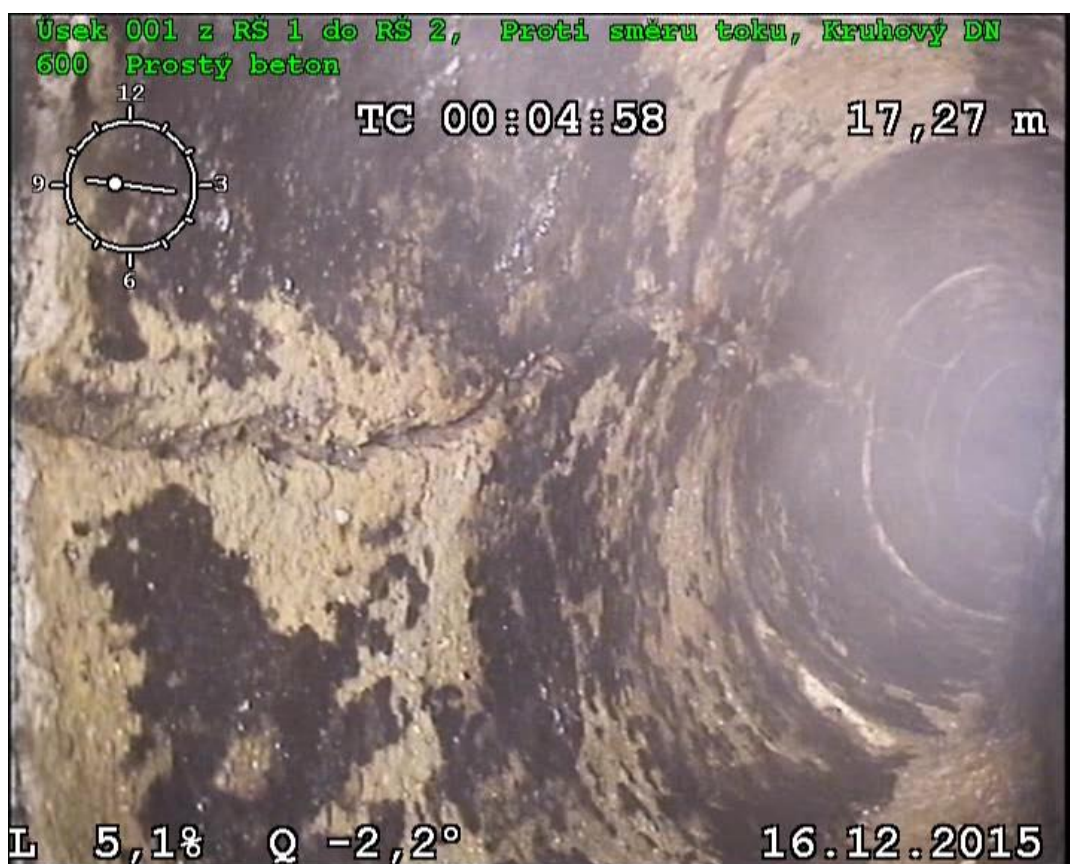
Obrázek 8.8 – Úsek Š1 – Š2, otevřené praskliny, celý úsek - BABCA

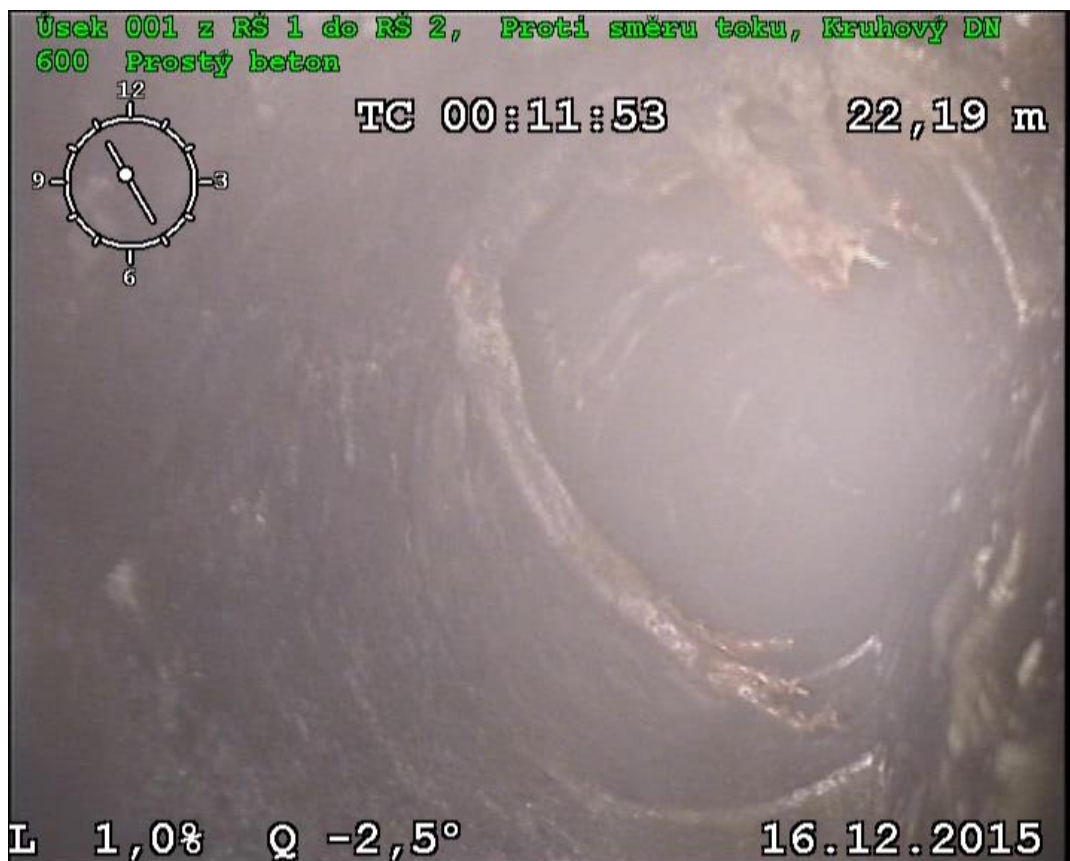
Obrázek 8.9 – Úsek Š1 – Š2, hlavní křivé kořeny, zúžení 20%, staničení 23,0m – BBAA

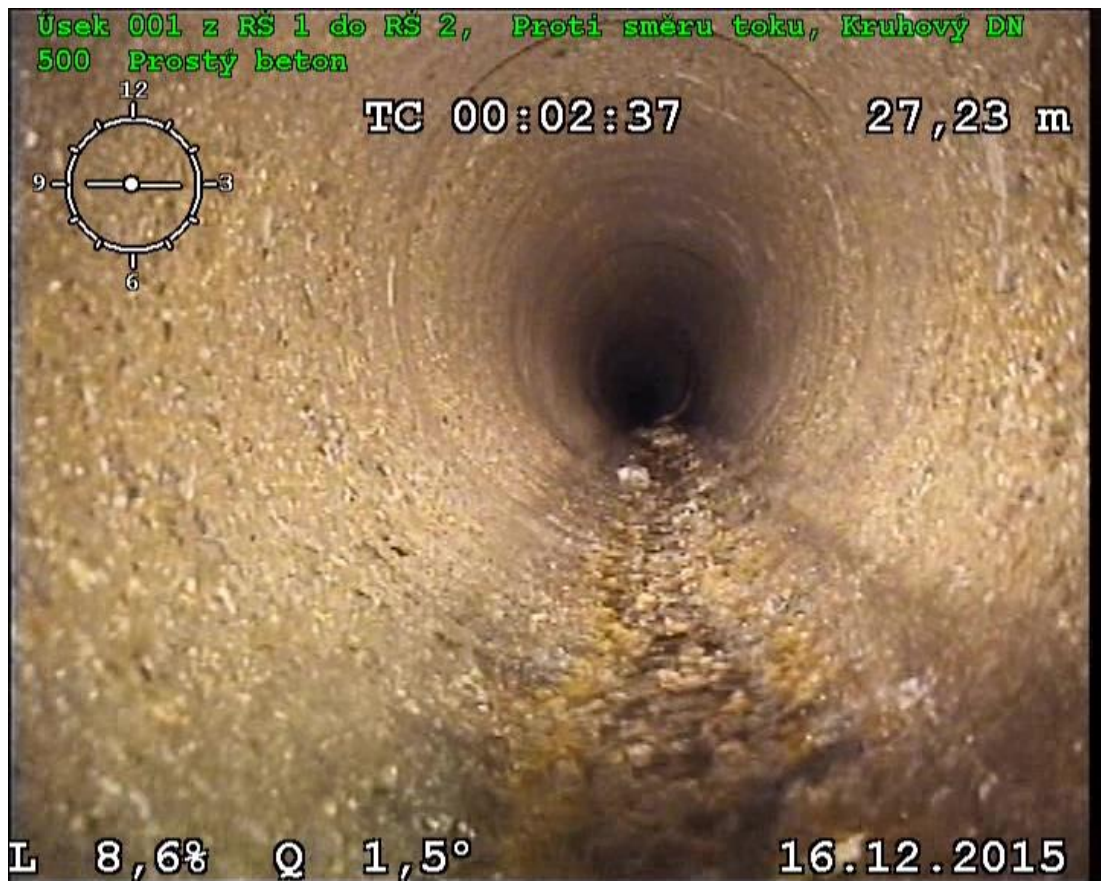
Obrázek 8.11 – Úsek Š1 – Š2, koroze materiálu po celém obvodu, celý úsek – BAFCB

**Alešova ulice** – Stoka je z betonu DN 500 z let 1949-1951. Lokalita, ve které se nachází, je dnes využívána méně, než se předpokládalo v době výstavby a s tím souvisí i její dobrý stavebně-technický stav. Navržené opatření po provedeném průzkumu představuje zpřístupnění revizních šachet na stoce s využitím kamerového monitoringu, k nalezení jejich polohy. V časovém výhledu do 10 let pak opakování prohlídky pro kontrolu pokračující koroze materiálu.

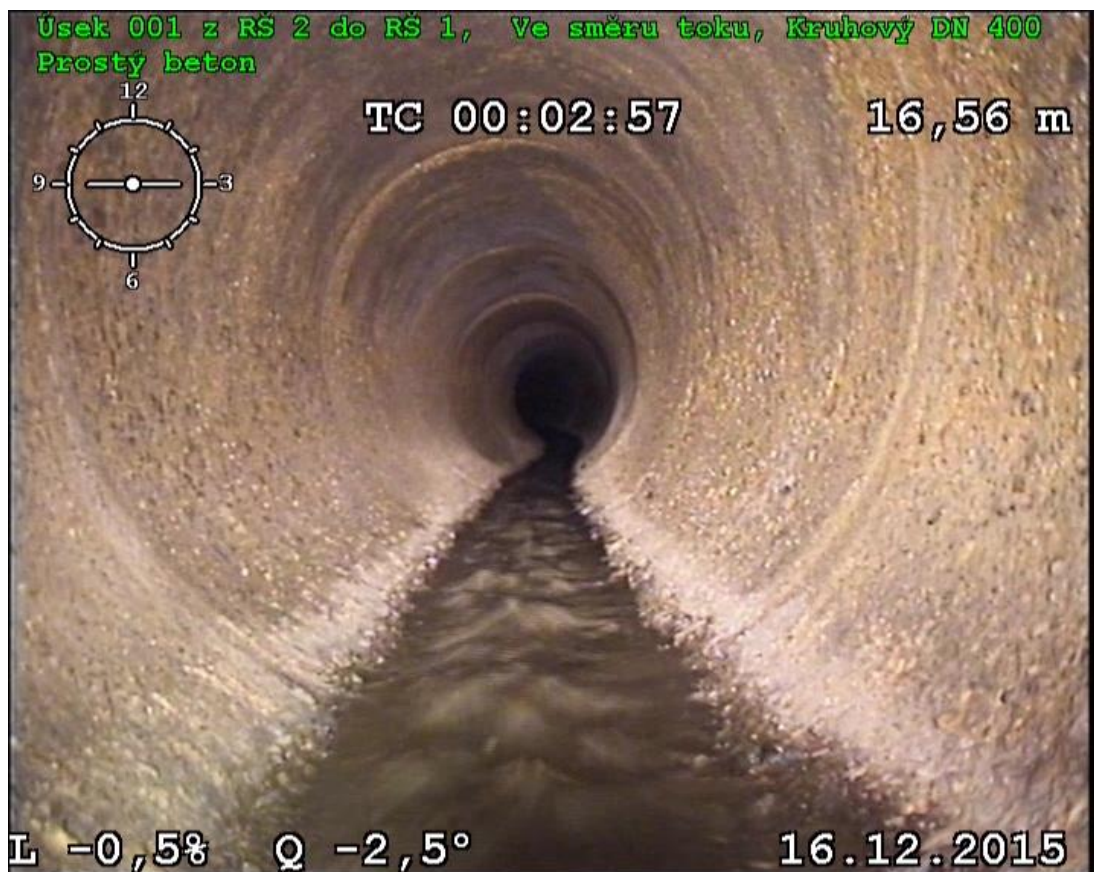
Obrázek 8.13 – Úsek Š1 – Š2, koroze materiálu po celém obvodu, celý úsek – BAFCB

**28. října** – Opět stoka z betonu DN 500 z roku 1955. Tento úsek stoky byl vybudován pro převedení stoky z Alešovy ulice, která volně ústila do Těchlovického potoka, na v té době budovaný sběrač „A“ v městském parku. Jeho stav i navržená opatření jsou shodná jako v ulici Alešova. Navrhují zde v časovém horizontu do 10 let provést kompletní monitoring stoky za účelem sledování postupující koroze betonu.

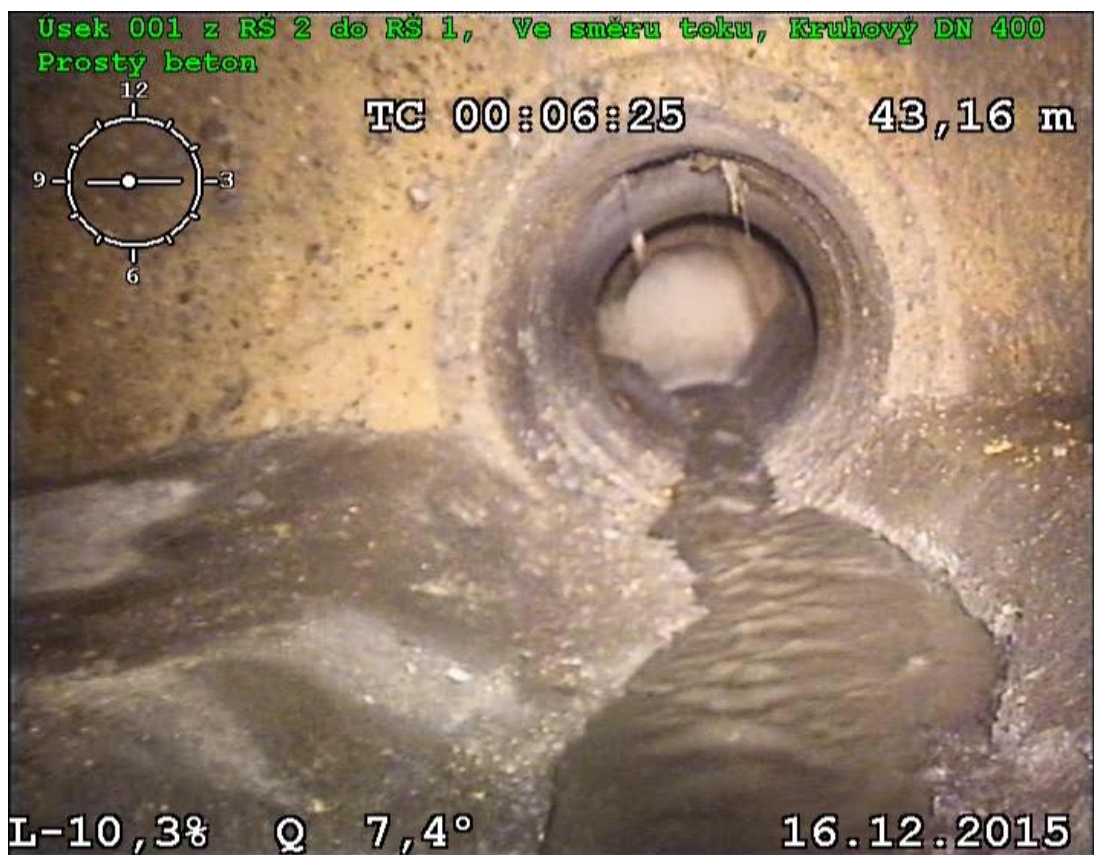
Obrázek 8.14 – Šachta Š1 – poškozené (vymleté) dno v kyněti – DAFIA

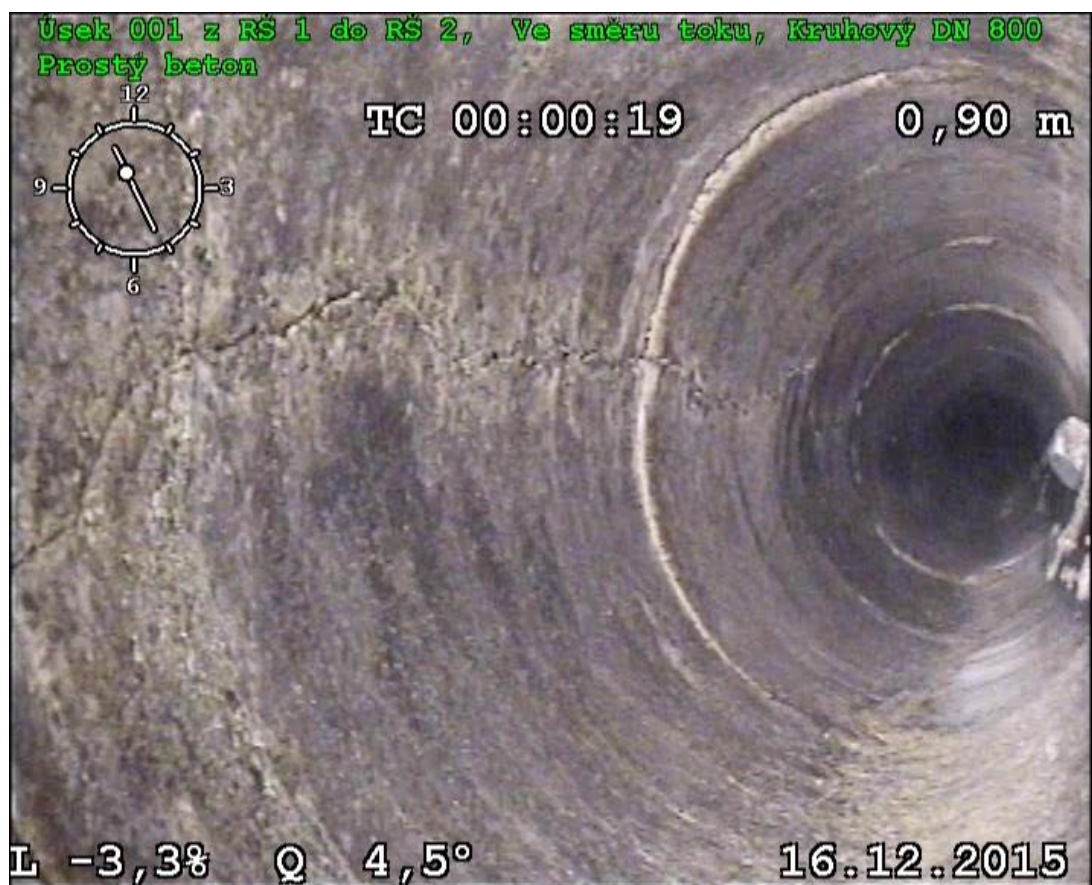
Obrázek 8.16 – Úsek Š1 – Š2, deformace 5%, celý úsek – BAAA, otevřené praskliny – BABCA

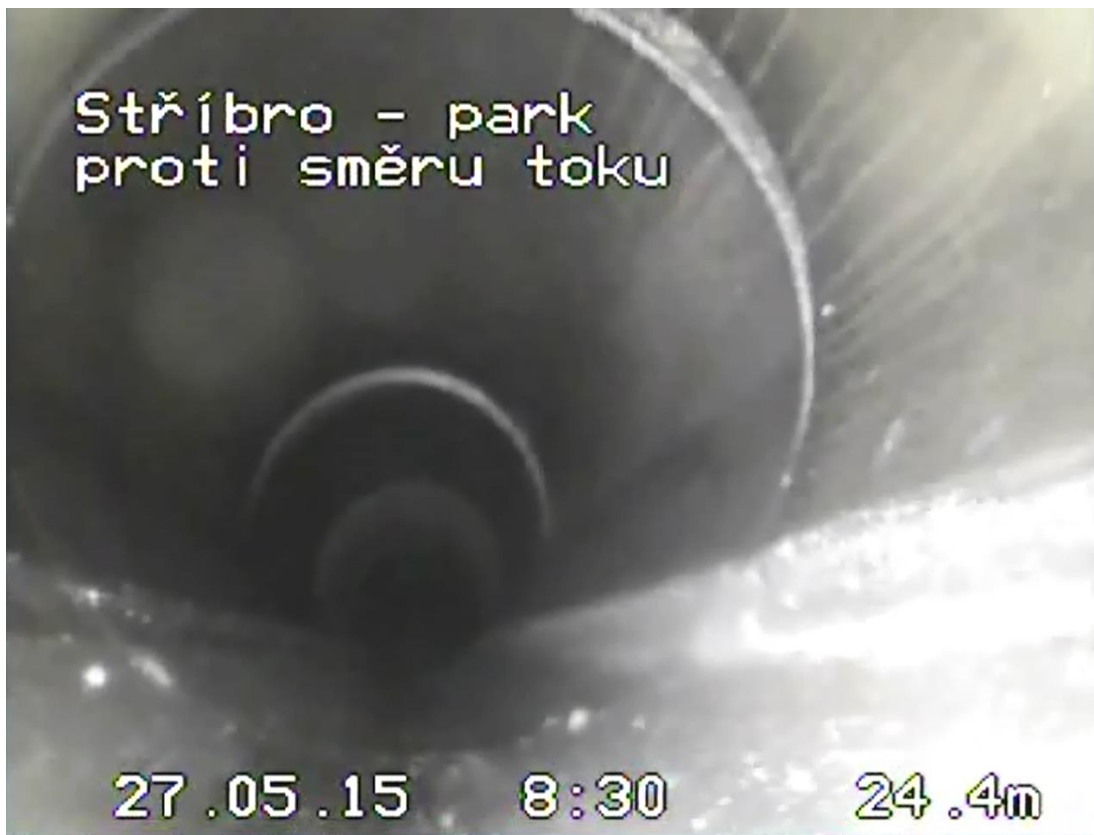
Obrázek 8.18 – Úsek Š1 – Š2, posunuté trubní spoje – radiální posun 20mm, celý úsek BAJB

**Městský park** – Původní sběrač „A“ je z let 1953-1955 z kameniny DN 400. Na seznamu monitoringu se dostal náhodou, z důvodu vynucené prohlídky způsobené poškozením probíhající stavební činností v její trase. Dnešní význam této stoky je jako vedlejší uliční stoka. Většina odpadních vod v ní tekoucích byla odpojena a převedena do hlubinnou kanalizační štolu před rokem 1995. Monitoring prokázal, že i po letech intenzivního využívání kameninové potrubí nenesou viditelné známky opotřebení. Je zde však patrný jiný únavový jev a tím je radiální posunutí spojů u takřka všech trubních spojů v rozsahu přibližně 20 mm. To odpovídá použité technologii těsnění kameninových trub těsnícím provazem, používané v období výstavby kanalizace. Použitý těsnící provaz za desetiletí vyhnul a vzniklá mezera spolu s písčitém obsypem trub umožnila jejich sednutí do prázdných prostor v hrdle. Stoka je uložena povětšinou mělce s krytím okolo 1-1,5 metru, pod úrovní okolního terénu a současně nad hladinou Těchlovického potoka. Opatření k sanaci nepředkládám, neboť k viditelné exfiltraci nedochází a potok nevykazuje známky infiltrace odpadních vod. Při v minulosti prováděném monitoringu z roku 2002 byla vizuálně kanalizace ve shodném stavu a její stav je tedy stabilizovaný.

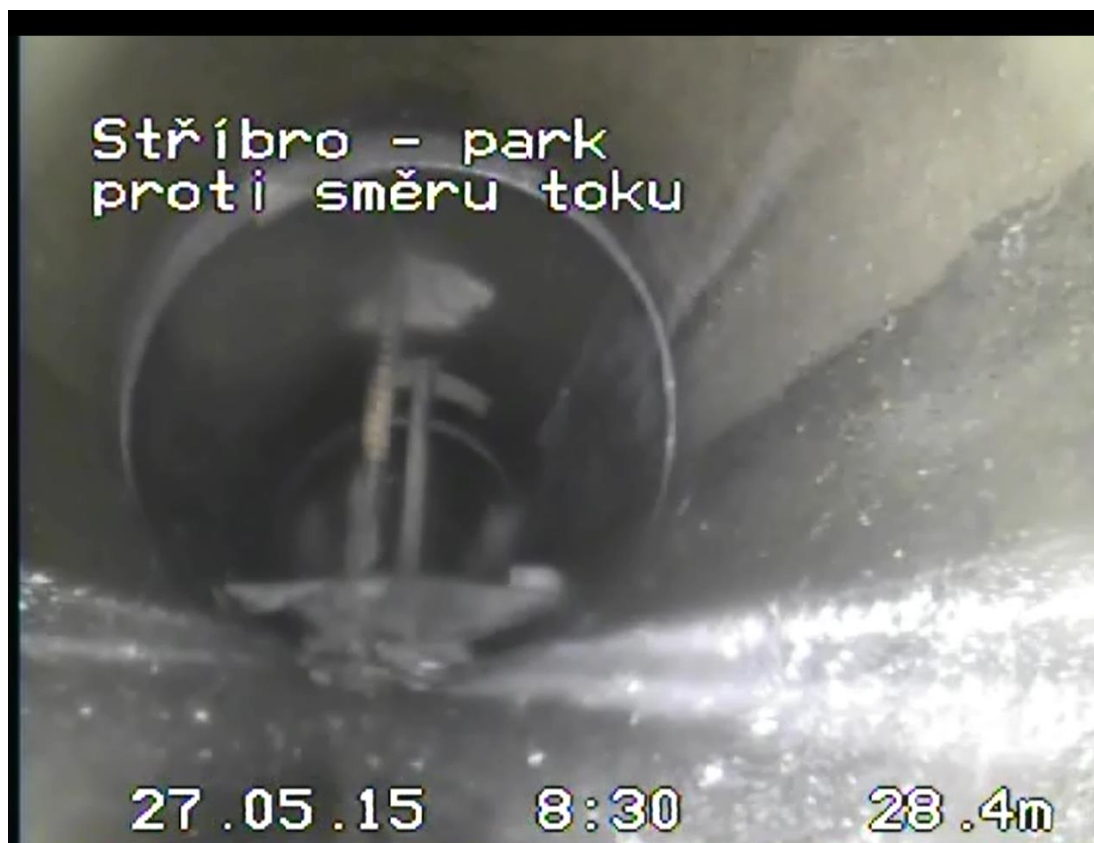
Obrázek 8.19 – Úsek Š1 – Š2, staničení 29,5m, cizí předmět ve stoce - BBEH
