**Hlavní druhy chyb při realizaci povýsadbové péče
o stromy ve městě Česká Třebová**

BAKALÁŘSKÁ PRÁCE

Název: Hlavní druhy chyb při realizaci povýsadbové péče o stromy ve městě Česká Třebová

Title: The main types of errors in the implementation of post-planting care of trees in Česká Třebová

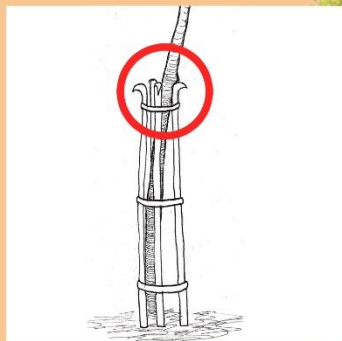
Chránička kmene poškozující strom

Nevyhovující chránička může způsobit mechanická poškození.

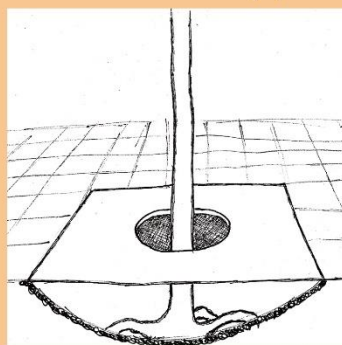
Nedostatek zeminy pod roštem

Nedostatek zeminy pod ochranným roštem proti zhutnění prostoru kolem výsadby vede jednoznačně k úhynu jedince.

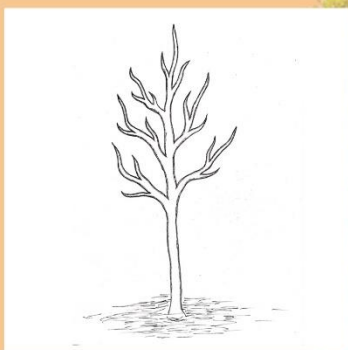
Absence výchovného řezu

Absence řezu vede k vzniku strukturálně nevhodných větví, které budou později řezem těžko řešitelné.

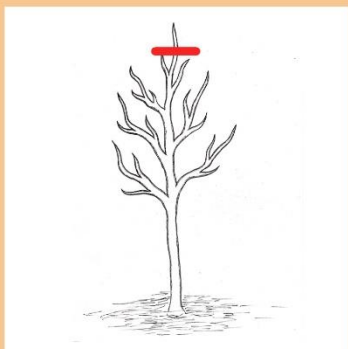
Špatné provedení řezu vede k vývoji sekundární (nestabilní) koruny. Výchovný řez se řídí standardem SPPK A02 002:2013 ŘEZ STROMŮ.

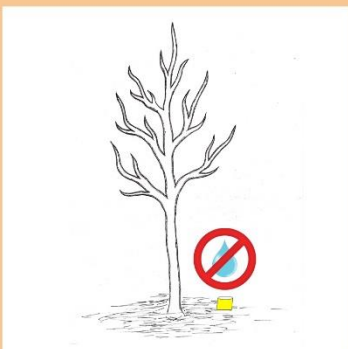
Absence zálivky po výsadbě může vést až k uschnutí jedince.
