**POLICEJNÍ AKADEMIE ČESKÉ REPUBLIKY V PRAZE**

**Defekty pneumatik jako technická příčina dopravních  
nehod**

Diplomová práce

Bc. Zdeněk VESELÝ

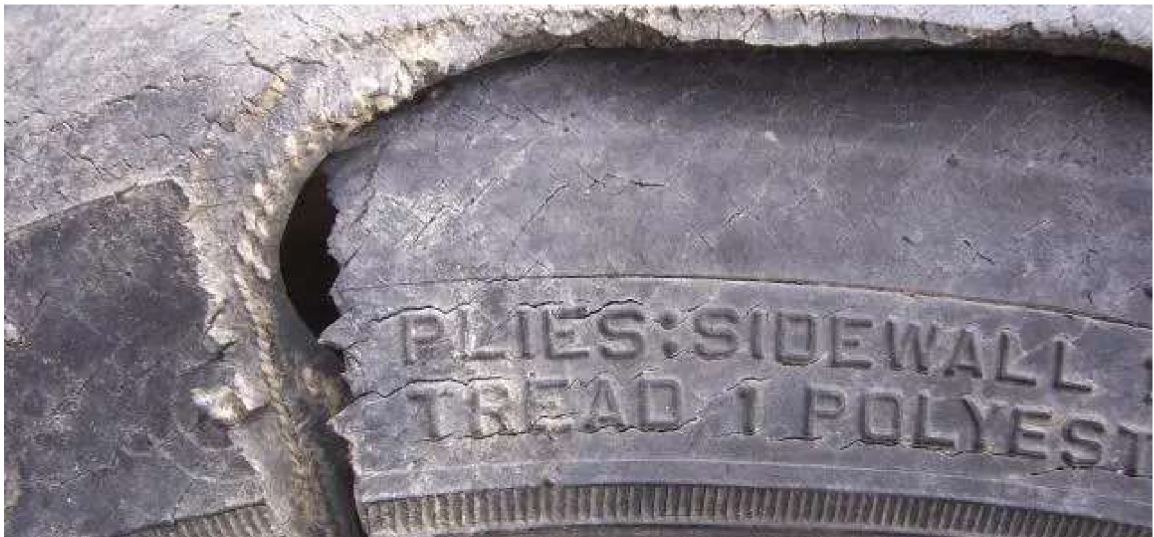
Podhuštěná pneumatika je vahou vozidla stlačována, přičemž se její boční stěny prohýbají nad míru, s níž se při konstrukci pláště počítalo. Následkem toho

se pneumatika při jízdě přehřívá, hlavně v letních měsících, což má za následek oddělování běhounu od karkasy a uvolňování jejích vrstev. Jako první znaky podhuštění se uvnitř na stěnách pláště objevují tmavé pruhy. Při velkém uvolnění vrstev textilní kostry, respektive soudržnosti jejího tkaniva, dochází k prasknutí pláště.

**Obrázek 6** Poškození podhuštěné pneu

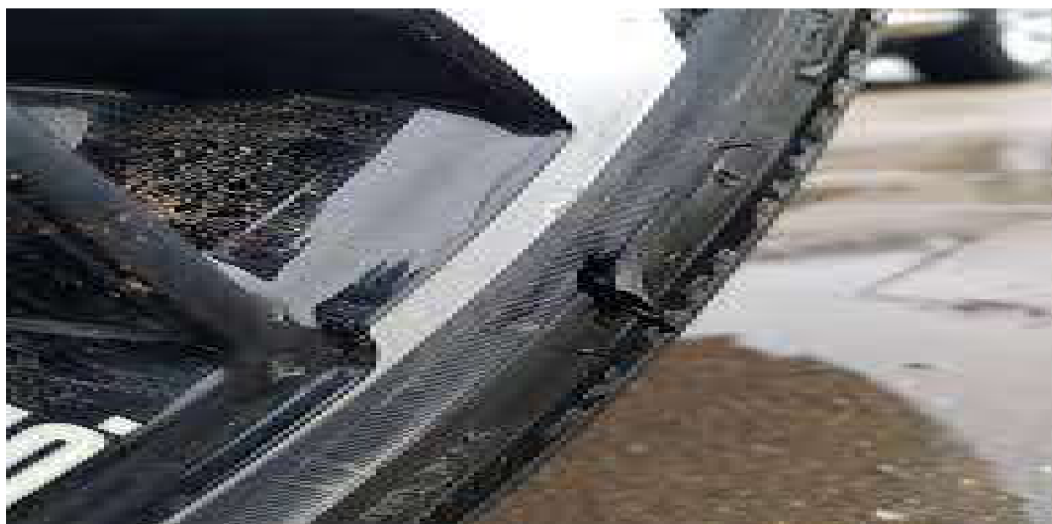
Příčinou prasknutí pneumatiky bývá někdy porušení vnější boční stěny pláště, která bývá prodřena až na textilní kostru. K tomu dochází zejména tehdy, kdy na pneumatiku při jízdě dosedá spuštěná bočnice karoserie, prasklé nebo uvolněné pero, blatník, sněhový řetěz apod. Obnažené kordové tkanivo rychle nasává vlhkost a ztrácí pružnost, a pak dochází k prasknutí pneumatiky. Příčinou mohou být také ostré kaménky, hřeby, šrouby, které postupně plášť poškodí, popř. proniknou karkasou až na vzdušnici.<sup>32</sup>

**Obrázek 7** *Boční poškození pneumatiky*

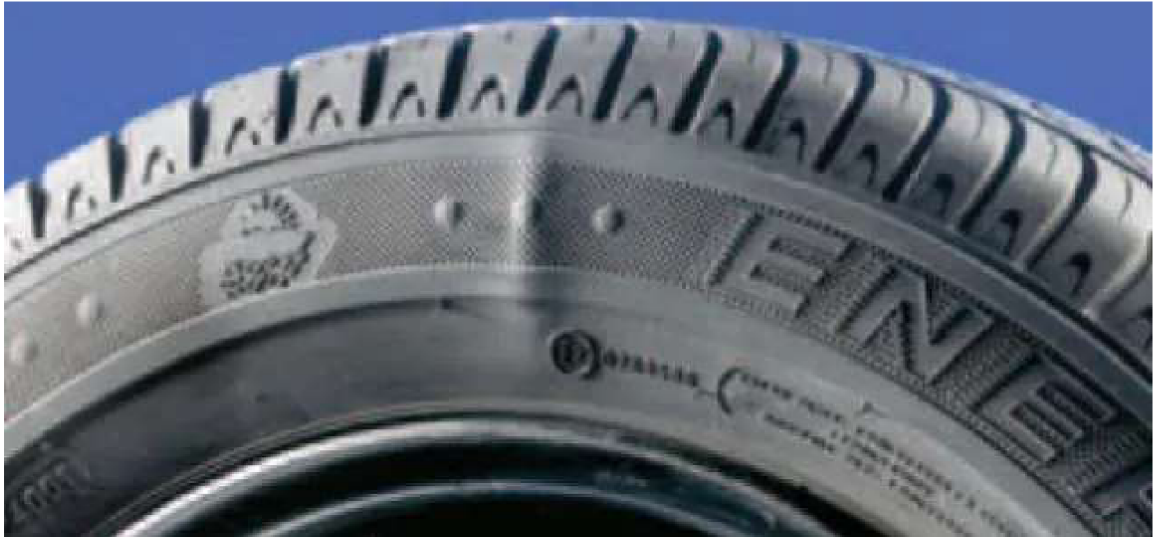
**Obrázek 8** Vada pneumatiky - vyboulení

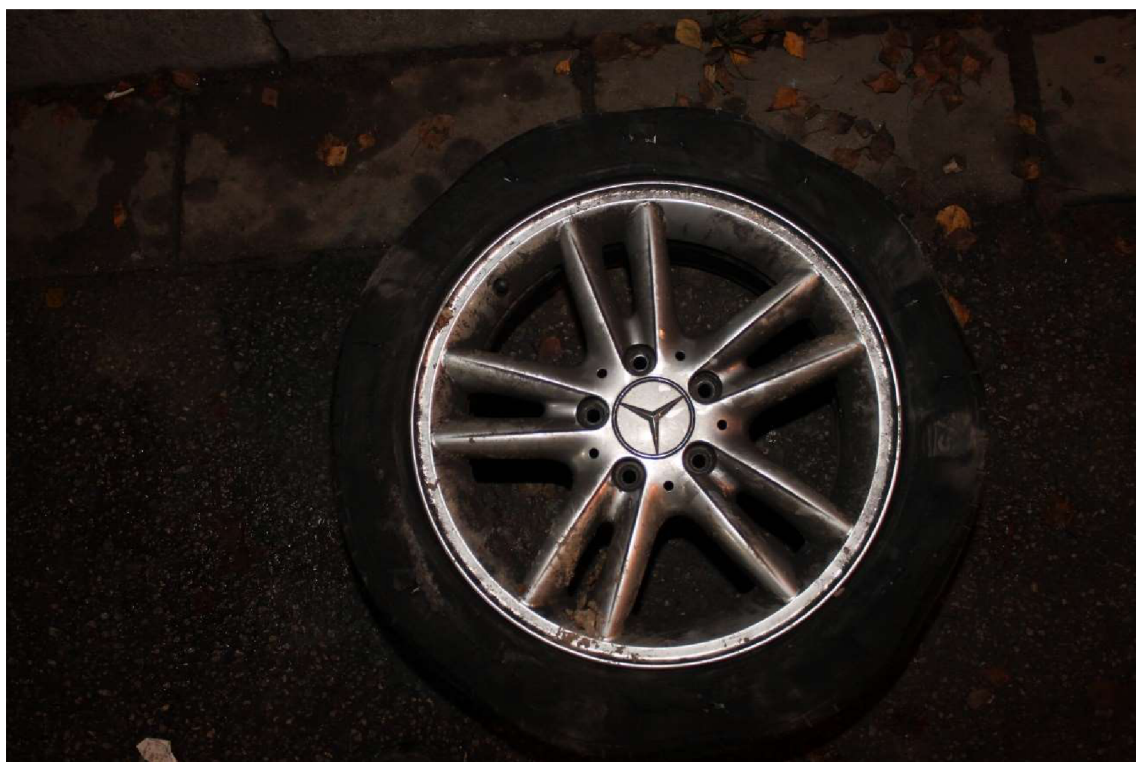
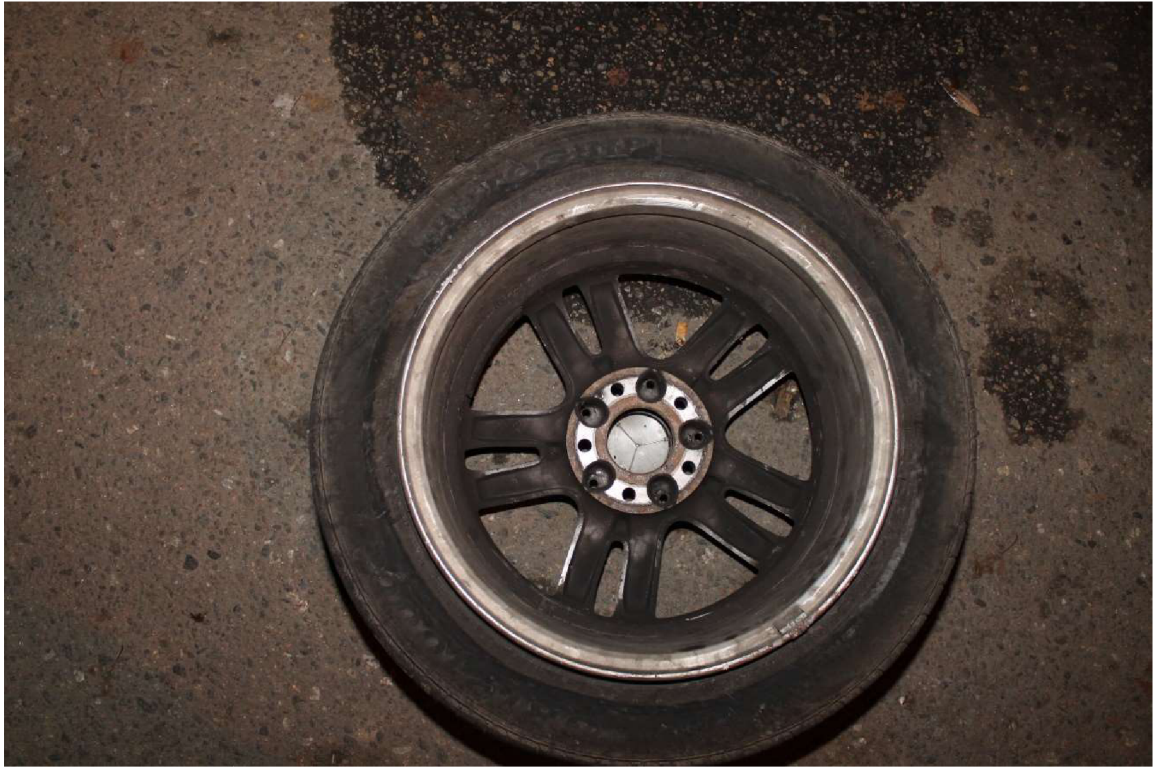
*Provedeným zkoumáním nebylo zjištěno poškození ventilu nebo jeho netěsnost.*

Uplatněná technická závada jako příčina dopravní nehody, kdy měla za jízdy prasknout pravá přední pneumatika, která byla na místě zajištěna pro znalecké zkoumání, nebyla jako technická závada zjištěna a lze ji tedy vyloučit.

**Obrázek 12** Zkoumaná pneumatika
