MENDELOVA UNIVERZITA V BRNĚ

DOKUMENTÁCIA JAZDIARNE V NOVÝCH ZÁMKOCH

BAKALÁRSKA PRÁCA

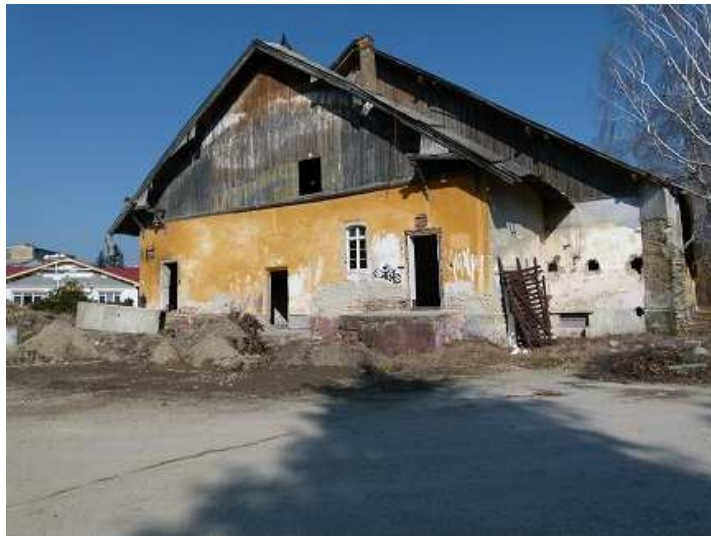
Juhozápadný múr prístavby je členený nerovnomerne rozmiestnenými otvormi na štyri osi (obr.1). Uprostred sa nachádza pravouhlý vstupný otvor bez zárubne a výplne o rozmere 2,2 x 1 m. Tento otvor predstavuje vstup do priechodu, ktorý prechádza prístavbou do haly. Po jeho stranách sú pravouhlé otvory dverí do dvoch miestností s rozmermi 2 x 1 m. Zaujímavosťou je, že otvory do postranných miestností sú v inej výškovej úrovni ako vstupný otvor, líšia sa o 0,3 m. Tým pádom sú rozdielne aj úrovne podláh v miestnostiach. Na rozdiel od otvoru vstupu postranné otvory disponujú drevenými obložkovými zárubňami, v súčasnosti so zvyškami bielej syntetickej farby. Ich drevené prahy sú vysoké 0,1. Nad dvernými otvormi sa nachádzajú otvory slúžiace na odvetrávanie miestností.

Obr.1: Pohľad na juhozápadnú fasádu budovy jazdiarne

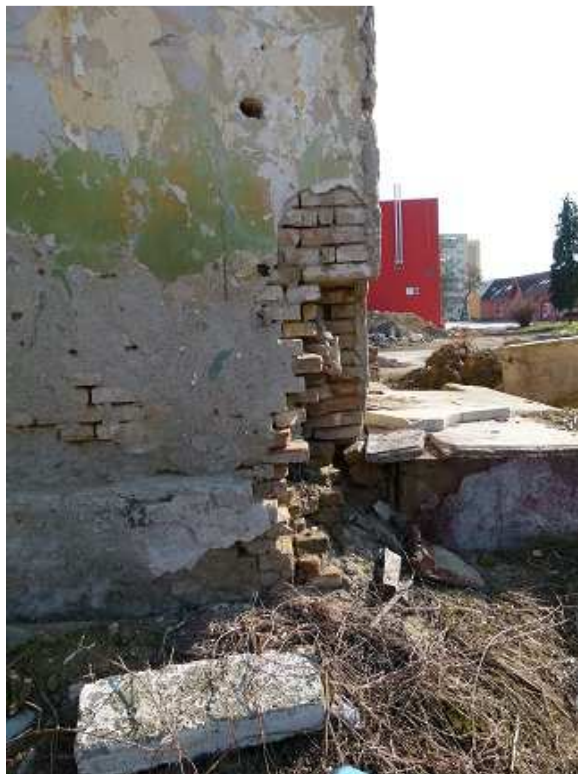
Obr.2: Poškodenie muriva juhozápadnej fasády

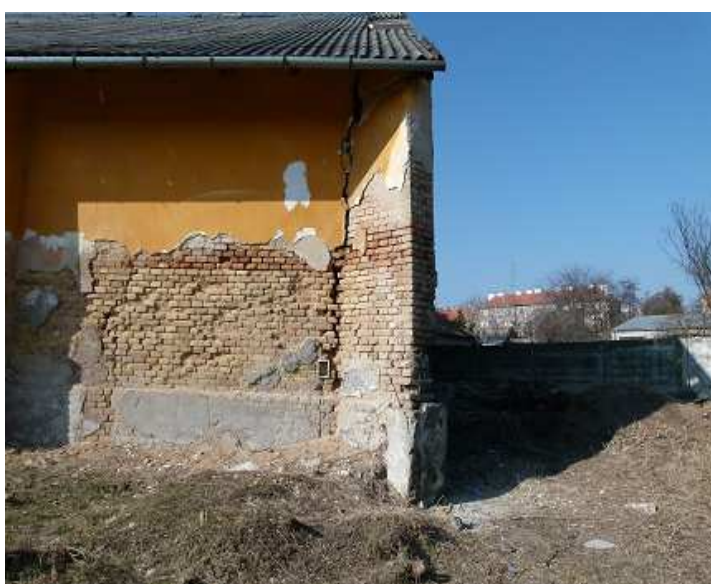
Obr.4: Poškodenie rožného piliera severovýchodnej časti

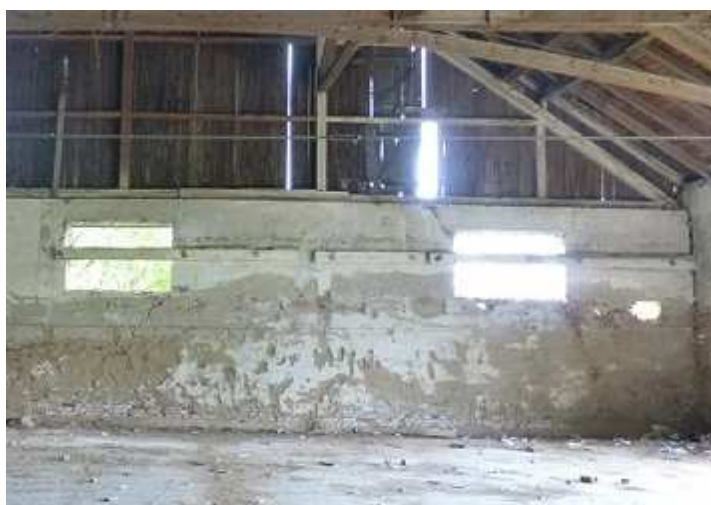
Obr.5: Severovýchodný múr, spevnenie múru (interiér)

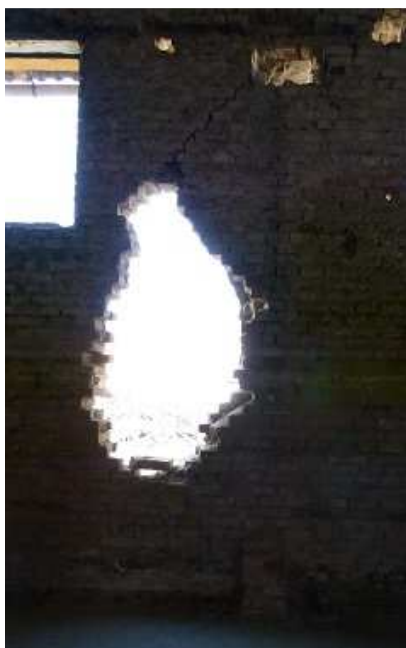
Zdá sa však, že najväčším defektom na tejto strane je diera v stene v prvom poli medzi rožným a v poradí prvým murovaným pilierom od prístavby. Táto diera má na výšku cca 2,1 m a v najširšej časti približne 1 m. Od diery sa smerom nahor tiahne veľká trhlina. (obr.6)

Obr.6: Poškodenie muriva

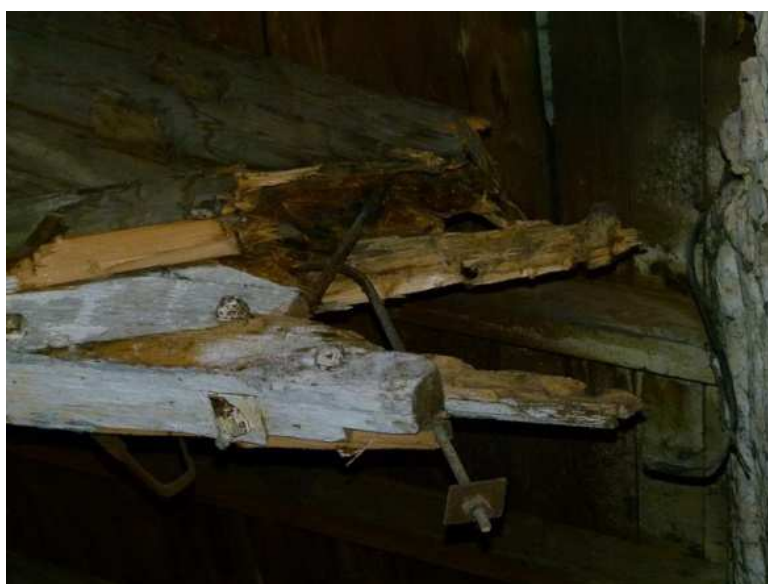
Obr.13: Poškodená pätká prvej plnej väzby

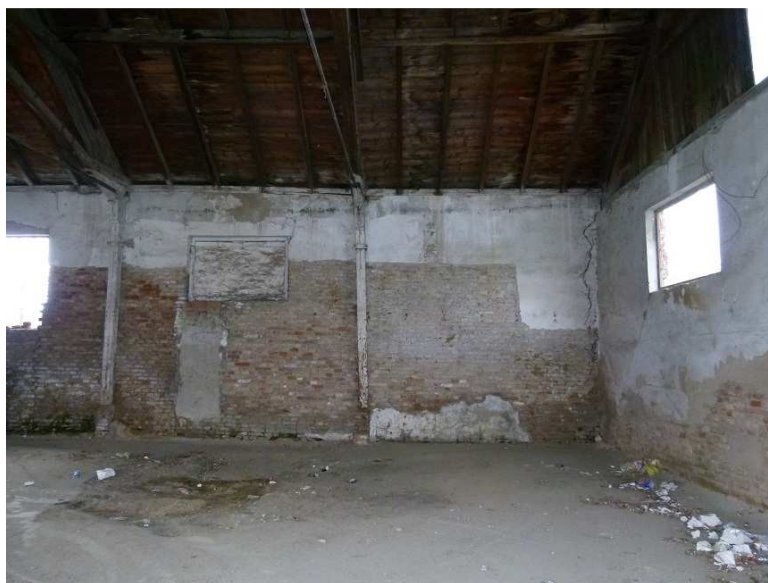
Obr.14: Poškodenie pomúrnic v dôsledku chýbajúceho murovaného pídestálu

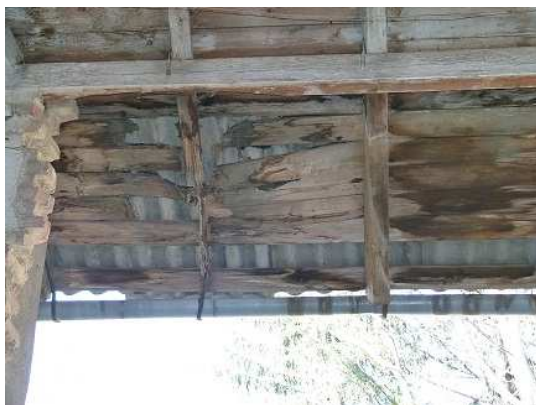
Obr.15: Poškodenie debnenia

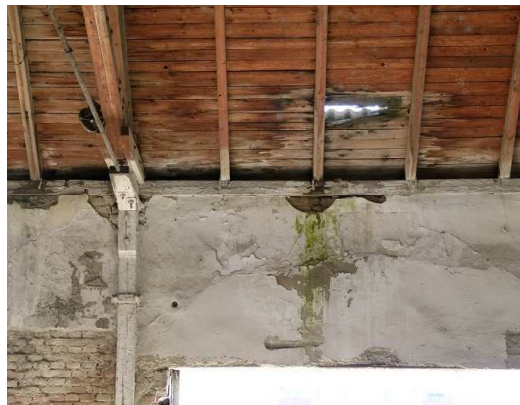
Obr.16: Poškodenie debnenia

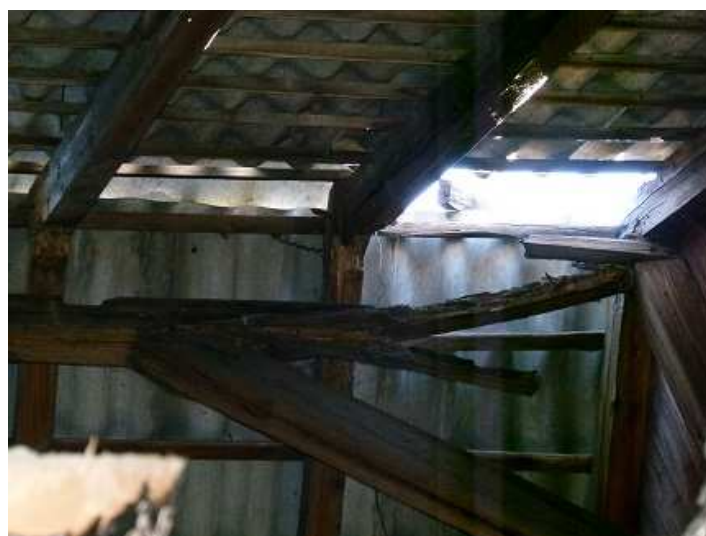
Krovová konštrukcia prístavby je na niekoľkých miestach poškodená. Najrozsiahléjšie poškodenie je pozorovateľné v oblasti hrebeňovej väznice kde došlo k jej úplnej degradácii napojenia na stĺpik štítovej väzby (obr.17) V dôsledku zle prevedenej rekonštrukcie ochranného prvku hrebeňa po dlhú dobu dochádzalo k zatekaniu dažďovej vody. Tento jav spôsobil prehnitie napojenia hrebeňovej väznice na stĺpik. V oblasti napojenia hrebeňovej väznice na stĺpik juhozápadnej štítovej väzby haly jazdiarne došlo k oddeleniu tejto väznice od stĺpika. Hrebeňová väznica ďalej nepodopiera napojenie krokiev v hrebeni. Momentálne hrozí, v prípade náhleho zaťaženia konštrukcie, že sa celý krov prístavby zrúti. Tieto defekty je v záujme zachovania stability konštrukcie potrebné čo najskôr odstrániť.

Obr.17: Zničené napojenie hřebeňovej väznice na štítové väzbu prístavby

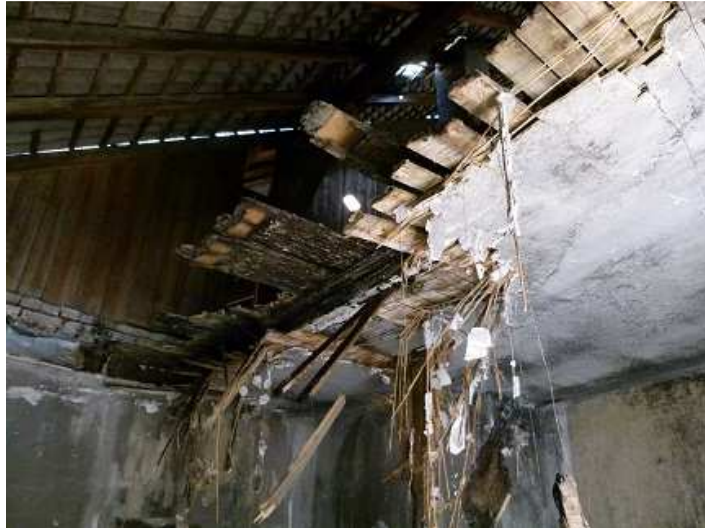
Obr.22: Dezolátny stav stropu miestnosti „001“ (prístavba)

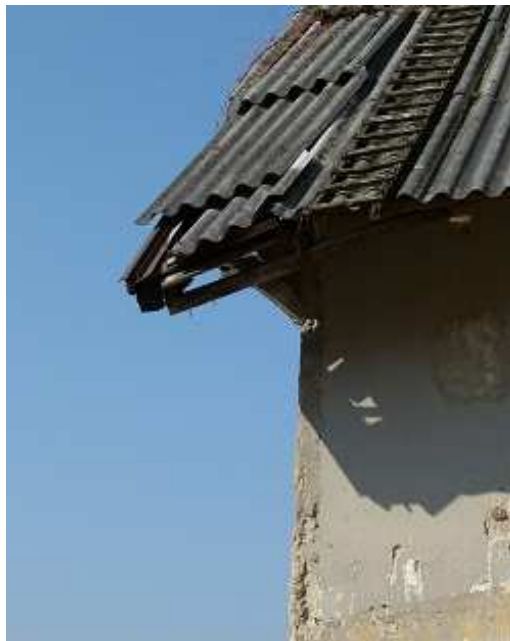
Obr.23: Prepadnutá strecha prístavby
