**Technologické postupy renovací dřevěných oken**

Diplomová práce

Autor: Jaroslav Smolný

2015

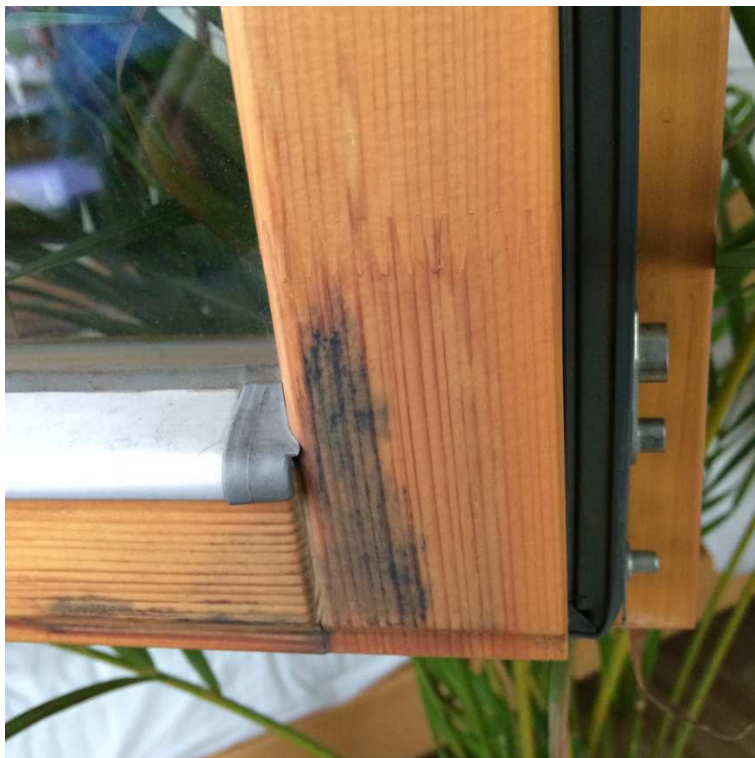
Obr. 1 Poškození eurookna kroupami a vodou. Foto: Smolný

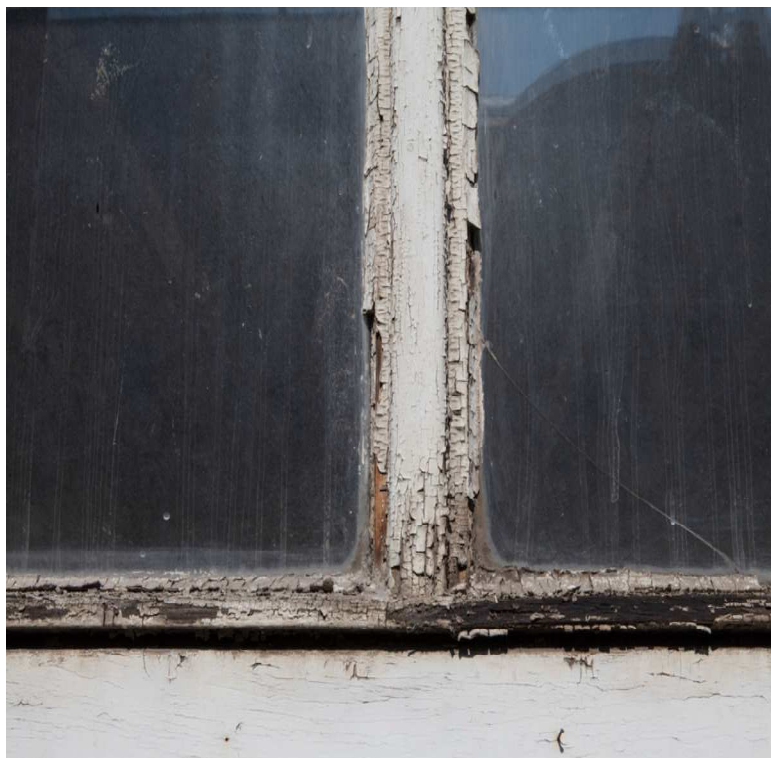
Obr.2 Poškozená špaletová okna. Foto: Pavala

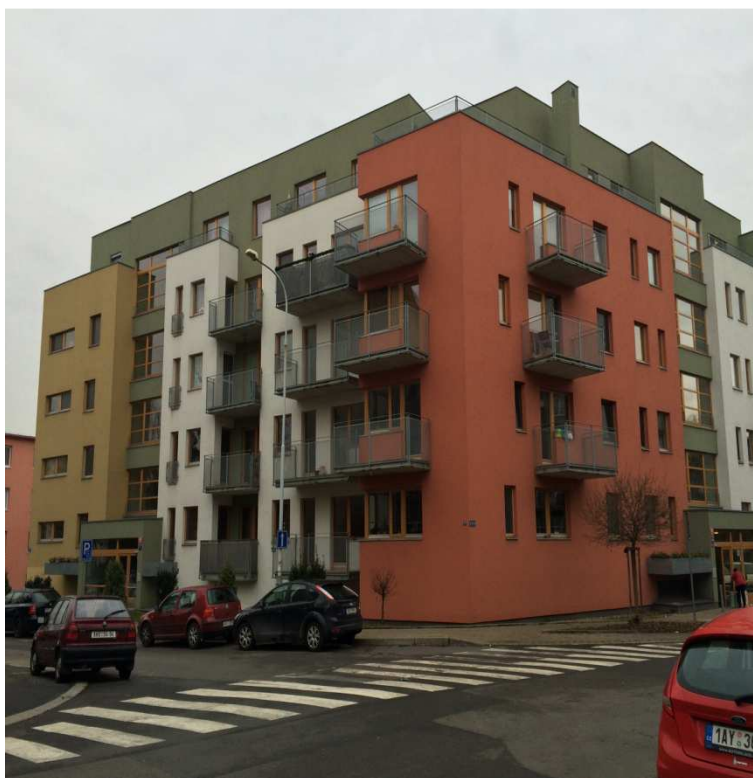
Obr. 4 Bytový dům Praha-Hloubětín. Foto: Smolný

Po celkové prohlídce oken lze konstatovat, že poškození vzniklo v důsledku povětrnostních podmínek. Převážně se jednalo o poškození od krupobití. Poškození v takovémto rozsahu nebylo možné účinně zabránit. Na oknech již bylo možné pozorovat barevné změny dřeva pod barvou. V některých případech barva zcela odpadla. Tato místa pak postrádala ochranu povrchovou úpravou. Při bližším ohledání bylo zjištěno poškození na většině oken. Při pohledu na svislé pohledy lze vidět pod světlem dŮlky v barvě. Tyto dŮlky na první pohled nejeví známky poškození, ale pod lupou či mikroskopem je vidět, že jsou na okrajích utržená vlákna dřeva, čímž se do dřeva dostává vlhkost.

Okna v 1 NP : Okna v tomto podlaží jsou nejméně zasažená. Rozsáhlejší poškození se objevuje na západní straně. Barva sice drží, ale nalézají se zde důlky po kroupách. Jižní a jihozápadní strana je zasažena méně.

Okna v 2 NP : Druhé nadzemní patro je na tom oproti 1 NP o trochu hůře. Poškození oken je asi tak z 30% celkové výměry okna. Zde je lze možné začít pozorovat barevné změny dřeva. Jedny z nejrozsáhlejších poškození lze opět sledovat na jižní, jihozápadní a západní straně.

Okna v 3 NP : Okna v tomto patře jsou již ve velice špatném stavu. Začíná se zde objevovat jak barevná změna dřeva, tak v určitých místech už barva úplně chybí. Nejvíce náchylná místa jsou ve spodní části okna. Barva začíná prskat. Opět se nejhorší stranou jeví západ, jih a jihozápad. Okna, která jsou v závětrí, mají daleko menší poškození než okna vystavená přímým povětrnostním a klimatickým vlivům.

Okna v 4 NP: Zde jsou okna vystavena silným povětrnostním vlivům a poškození je viditelné na všech světových stranách. Zde krupobití napáchalo

největší škody. Jedná se o barevné změny na celém okně. Barva v některých místech úplně chybí. Okno od okapnice dolů je již ve velice špatném stavu. Dřevo pomalu začernává. Pokud nedojde k opravě, tak bude dřevo brzy napadeno škůdcem nebo houbou. Okna v nejhorším stavu jsou na západ a jih. Okna na východní a severní straně však také vykazují poškození.

Okna v 5 NP : Zde je z celého domu největší rozsah poškození. Lze spatřit poslední fázi poškození. Puchýře na barvě značí, že je nutné opravit kompletní nátěry barev. V tomto patře je vidět i značné barevné změny po zasažení kroupami. Barva zde chybí v některých místech i desítky centimetrů. V pátém patře jsou zasažena okna umístěná na všechny světové strany.

Z celkového pohledu je nutné udělat komplexní renovaci externí části rámu eurooken, protože každé okno vykazuje různý stupeň poškození po zásahu krupobitím. Pro kvalitní opravu oken, je nutné jejich obroušení. Dřevěné rámy se musí impregnovat proti houbám, plísním a škůdcům. Dále natřít základní barvou pro konečný vzhled silnovrstvé lazury. Ta se nanáší vysokotlakým zařízením (stejně jako při prvotní výrobě oken). Při tomto nanášení je nutné lešení a zakrytí foliemi kolem oken. Doba trvání prací cca 2-3 měsíce.

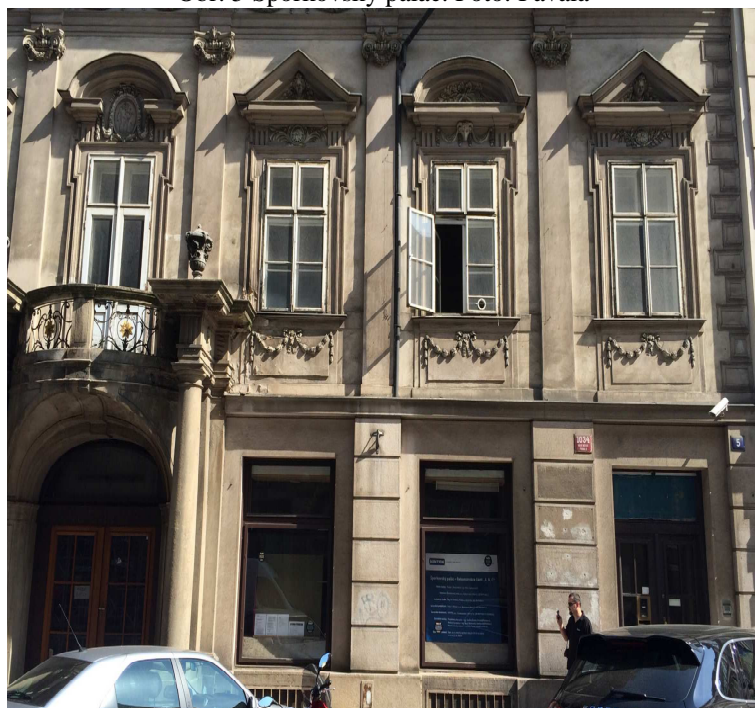
Obr. 5 Šporkovský palác. Foto: Pavala

OKNA-1 Špaletová (přesněji kastlová), dovnitř otvíravá fasádní okna, zhotovená z měkkého dřeva. Mosazné kličky typu „oliva“ (OKLI-1), střední horní část oken otvíraná mechanismem (OKLI-2). Původní součástí je i mosazné kování na spodku dolních vnějších křídel, bránící narážení klíček vnějšího křídla do křídla vnitřního a rozbití skla při otevřeném okně. Současnou povrchovou úpravu tvoří krycí nátěr v odstínu lomené bílé. Podle dílčího restaurátorského průzkumu (A. Novák, akad. mal.) byla původně okna dvoubarevná v kombinaci bílá/hnědá.

Na některá okna bezprostředně navazuje dřevěný obklad okenních nik. Krom běžných defektů odpovídajících stáří oken a provoznímu opotřebení je nejvýznamnějším poškozením lokální napadení dřeva hnilobou ve spodních částech vnějších rámu, způsobené zejména změnou oplechování při opravě fasády patrně v 70. letech 20. stol. Původní plechy byly zapuštěné do ústupku ve vnější straně rámu, takže nemohlo docházet k zatékání, přičemž hrana rámu nad zapuštěným plechem a jejich horní strana byly chráněny emailovým nátěrem, část horní strany též okapničkami dolních křídel. Při zmíněné opravě nebyly nové plechy zapouštěny do dřeva, ale prostě přibity k vnější straně rámu a mezera mezi dřevem a plechem byla svrchu dodatečně překryta plechovým „L“ profilem. Dřevo vnější části rámu tak bylo celkově překryto plechem, přestalo „dýchat“, v mezeře mezi plechem a rámem se voda, jejímuž průniku tato úprava nemohla zabránit, trvale udržovala bez možnosti volného stékání a odpařování a oproti původnímu stavu byly vytvořeny ideální podmínky pro zahnívání dotčených částí rámu. Některá okna vykazují takový stav rozpadu dřeva rámu, který již ohrožuje pevnost konstrukce v místech zapuštění vertikálních nosných příček.

OKNA – 2 Jednoduché, popřípadě špaletové okno z měkkého dřeva, povrchová úprava krycím emailovým nátěrem. Okna vedou do větracích šachet a světlíků. Mají poškozeny většinou pouze okapničky. Nátěry na oknech jsou dožilé. Kličky typu „oliva“ (OKLI-1), horní křídlo zpravidla otevíravé mechanismem (OKLI-3).

OKNA – 3 Dvojitá okna 2. NP klasicistní fasády do Hyberské ulice, otevíravá dovnitř a ven. Jsou zhotovena z měkkého dřeva. Mosazné kování typu OKLI-1, horní křídla se navíc zavírají mechanismem (OKLI-3). Okenní niky jsou plně obloženy táflováním (OBLD-2). Povrchovou úpravu tvoří krycí emailový nátěr. Vzhledem k tomu, že vnější okna jsou otevíravá ven a jsou podstatně méně kryta před povětrnostními vlivy, jsou poškozena podstatně více než okna s vnějšími křídly otevíravými dovnitř. Dřevní hmota některých křídel je devastována povětrnostními vlivy zásadním způsobem. Barevnost těchto oken je z vnější i vnitřní strany bílá (vnější dle zachované fotodokumentace, vnitřní vyplývá z návazností na obklad okenní niky a soklu místností, kde na rozdíl od dalších místností piana nobile s doloženou tmavohnědou barevností dřevěných prvků nejsou jiné než bílé nátěry).

Podle návazností původních omítek fasády i detailů odříznutých starých kovových pantů jsou vnější rámy těchto oken původní, klasicistní a jejich styk s omítkou nebyl původně kryt lištou. Jsou však natolik degradované vlhkostí, že je není možné zachovat. Vlastní křídla, stejně jako obklady nik, parapetní kryty topení a obklady soklu místnosti pocházejí z Gočárovy rekonstrukce. Členění okenních křídel odpovídá podle zachované archivní fotodokumentace staršímu stavu.

OKNA– 4 Soubor oken v suterénech. Špaletová, dovnitř otvíravá okna, zhotovená z měkkého dřeva. Mosazné klíčky typu „oliva“ (OKLI-1), pravá horní křídla otvíraná mechanismem (OKLI-3). Původní součástí je i mosazné kování na spodku dolních vnějších křídel, brání nárazu klíček vnějšího křídla do křídla vnitřního a rozbití skla při otevřeném okně. Povrchová úprava a stav dochování shodné s fasádními okny (OKNA–1) s tím, že degradace dřeva vnějšku oken nedosahuje zásadnějšího rozsahu, který by neumožňoval jejich opravu.

OKNAD - Výkladcová okna do Hyberské ulice. Dvojice oken v rámech s příčkou, oddělená hlubokou špaletou. Chybí otevírací mechanismy horních výklopných křídel, spodní část otvíravá do strany. Vnitřní rámy ocelové, obložené mosaznými profily, opatřené druhotným nátěrem napodobujícím dřevo. Vnější rámy dřevěné, dubové, natřené balakrylem, dřevo s běžným poškozením povětrnostními vlivy a provozem.

V širším rámci opravy oken a fasády budou vyměněny též nepůvodní plechy vnějších parapetů, neboť ty současné nerespektují původní detail zapuštění plechu do líce vnější plochy rámu a způsobují urychlenou degradaci dřevné hmoty v této partii.

Nedílnou součástí opravy oken je revize a zprovoznění všech mechanismů ovládání křídel a doplnění původního mosazného kování za přesné kopie tam, kde se nedochovalo nebo je nevratně poškozené. Jedinou výjimku z tohoto pravidla tvoří pákové ovládání horních středových výklopných křídel, jehož funkčnost je velmi problematická, nevyhovuje požadovanému komfortu ovládání a nelze je plně zprovoznit i vzhledem k plánované instalaci rolet. Tato kování budou jako historická součást oken pouze konzervována tam, kde se dochovala, táhla propojující vnější a vnitřní křídla budou demontována a tam, kde ovládací mechanismy chybějí, nebudou doplňovány. Tyto mechanismy nebudou doplňovány ani na nových kopiích oken. Vyklápění příslušných křídel však bude zachováno a křídla budou fixována novou kličkou (kopií původních kliček) na středu horní lišty jejich rámu.

2. Snímání a úprava stávajících nátěrů. Současné nátěry budou celkově sejmuty opálením (připouští se použití hořáku, přičemž za vhodnější pokládáme snímání pomocí horkovzdušné pistole) pouze tam, kde jsou uvolněné či jinak zásadně povrchově poškozené. Kvalitní a stabilní nátěry, především vnitřních křídel a rámu, špalet a obkladů okenních nik nebudou snímány, ale pouze lehce přebroušeny brusným papírem vhodné zrnitosti s ohledem na dobrou přilnavost nového nátěru. Sejmuty budou všechny nátěry na akrylové bázi, pokud budou identifikovány.

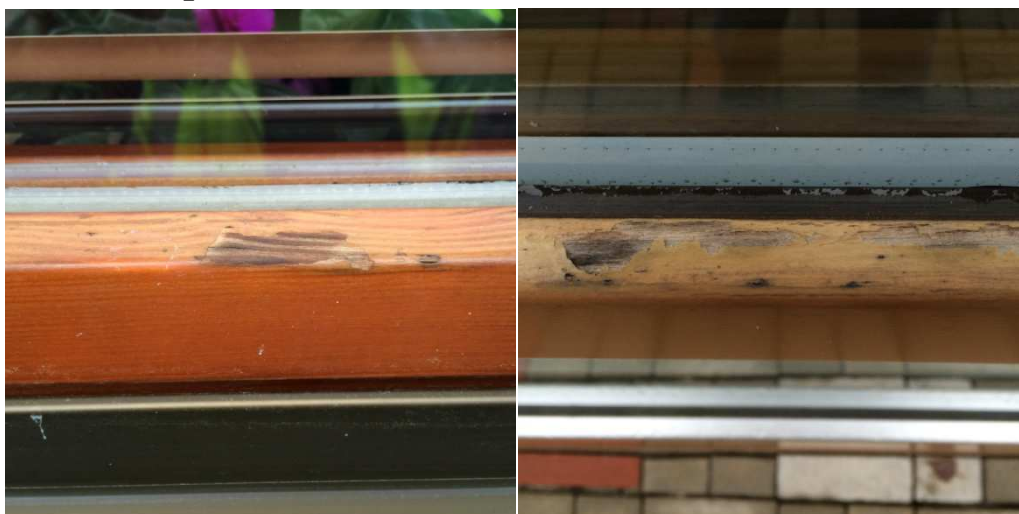
Poškození eurooken krupobitím (Praha-Hloubětín) Foto: Smolný

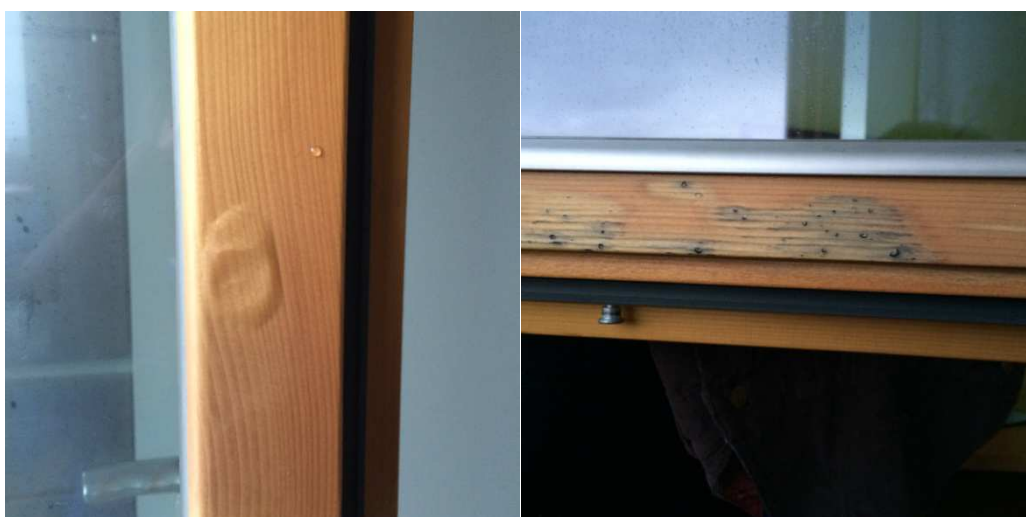
Úplné odlepení barvy od dřevěného povrchu, barevné změny (Praha-Hloubětín)  
Foto: Smolný

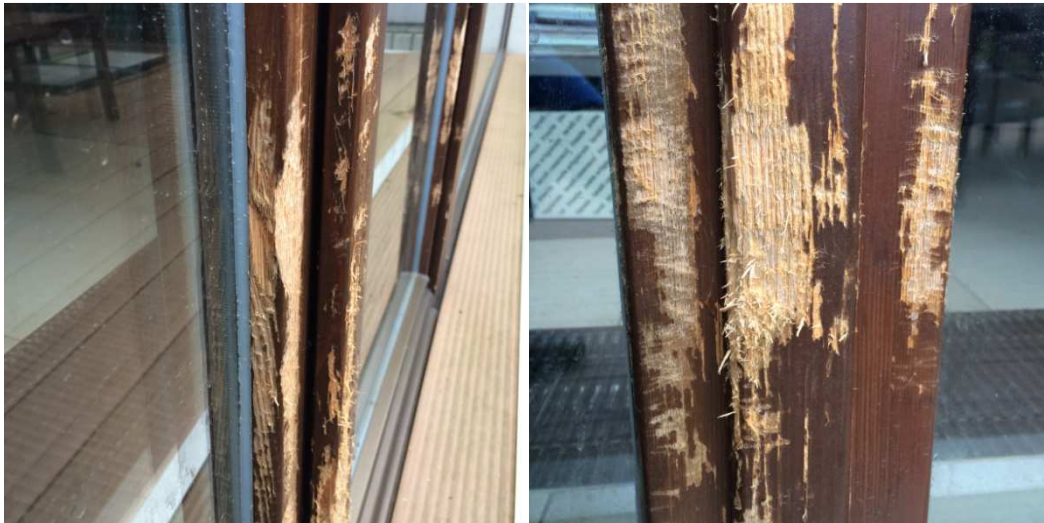
Poškození eurooken psem (Praha-Slivenec) Foto: Smolný

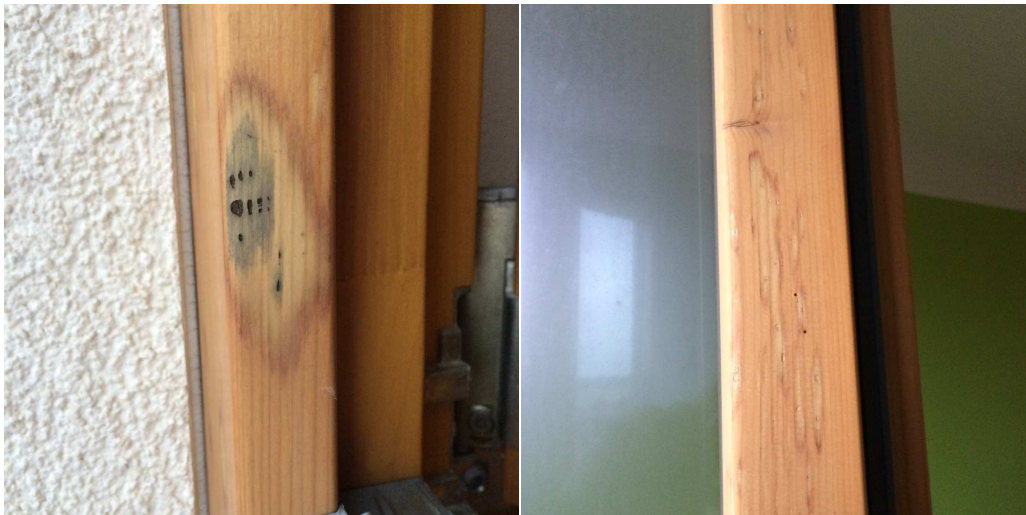
Barevné změny dřeva (Praha-Hloubětín) Foto: Smolný

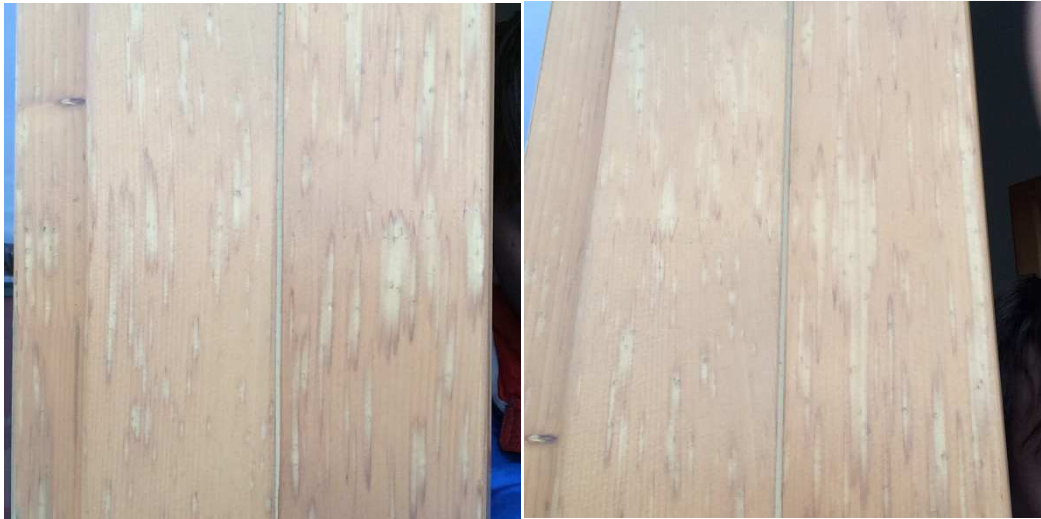
Viditelné poškození povrchu od krupobití (Praha-Hloubětín) Foto: Smolný

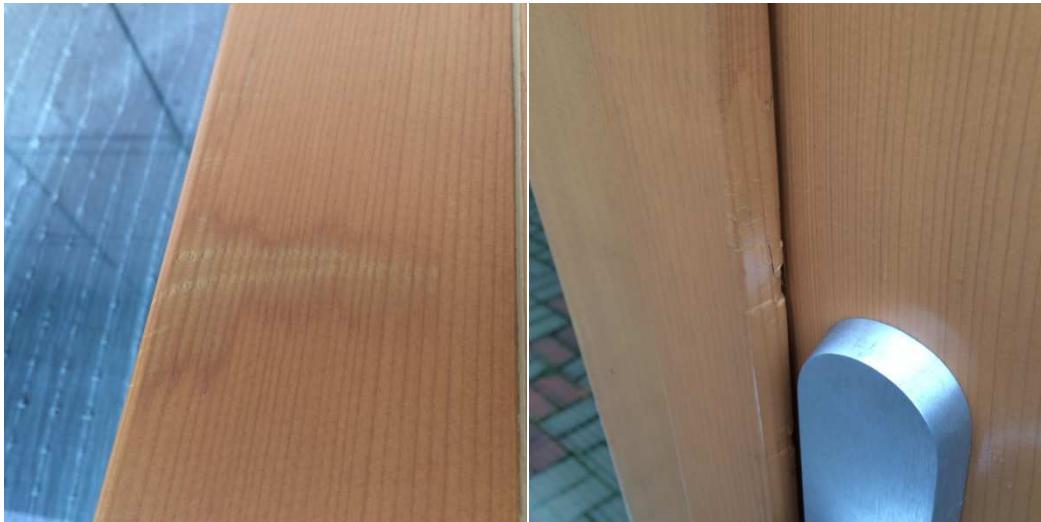
Mechanické poškození eurooken (Praha-Hloubětín) Foto: Smolný

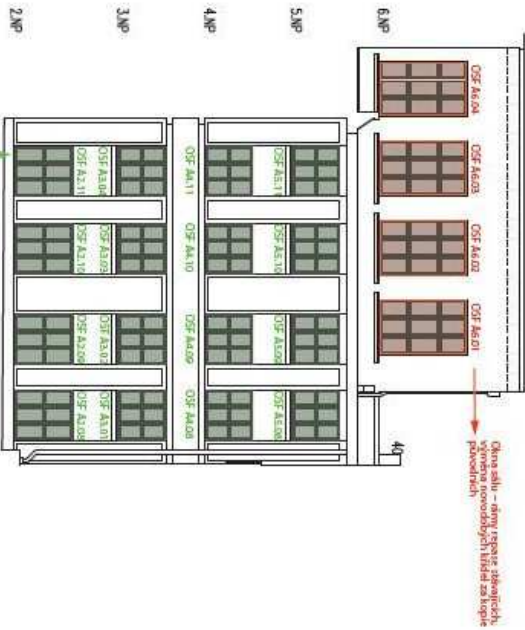
POHLED SEVERNÍ – BUDOVA A

Vnové okno - H  
otvorové dílny vzhledem  
kvalitě, opatření izolací

U reparačních okna 2.NP  
kvalitní materiál, co nejvíce  
zachovat vzhled novým  
materiálem - H

Nahradit svobodno okna  
typu OSF A1.05/06

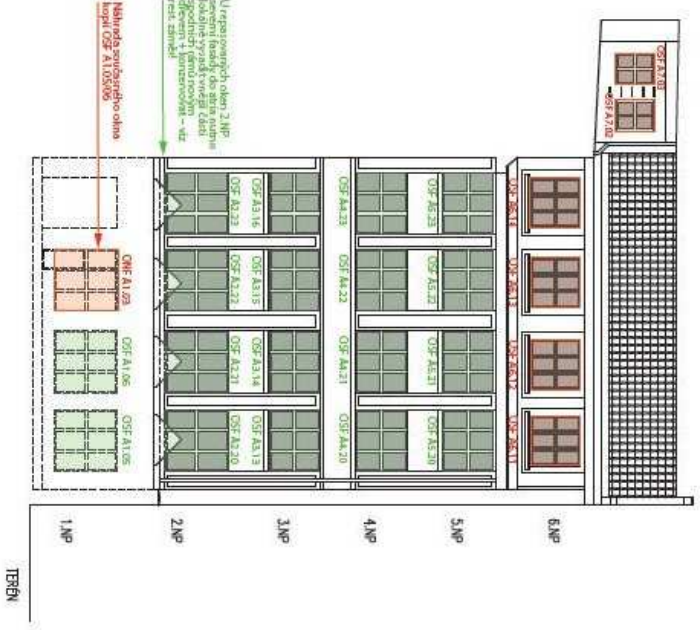
POHLED SEVERNÍ – BUDOVA A

- OSF A4.37 Původní okna, špatný stav rámu - výměna rámu za kopie, křídla oprava
- OSF A4.18 Novodobá okna - náhrada za kopie původních včetně kování
- OSF A4.19 Původní okna, dobrý stav - oprava
- Zrušená okna - nové řešení otvorů dle PD
