## **Katastrofa na Bílé Desné**

Dam failure at Bílá Desná

**Bakalářská práce**

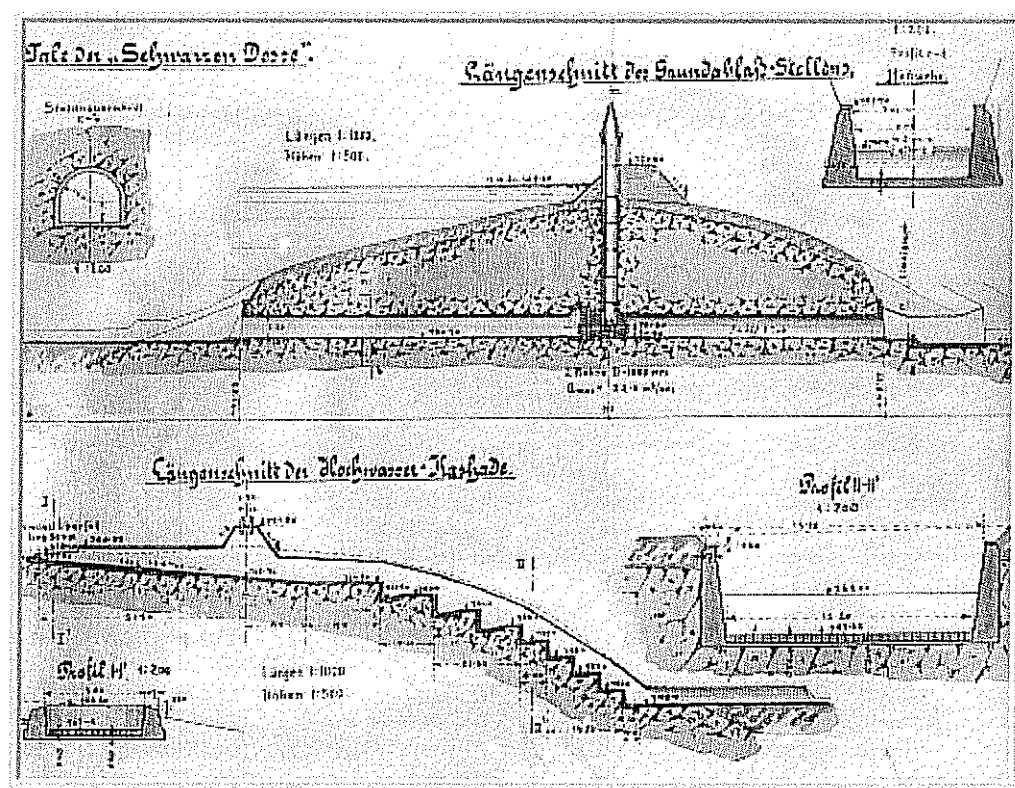
Obr. č.2 Původní projektová dokumentace hráze

Přehradní těleso bylo projektováno podle francouzského způsobu kolmo ke směru údolí. Hráz byla navržena jako sypaná o šířce 54 m v základu a výšce 14,6 m nad terénem. V koruně je 5,2 m široká a má převýšení 1,6 m nad nejvyšší hladinou vody v nádrži. Návodní líc je rozdělen dvěma lavičkami, a to dolní o šířce 1,5 m a horní o šířce 1 m. Sklon od paty po horní lavičku je 1:2 a odtud výše 1:1,5 (viz. a) Obr.č.2).

K regulaci odtoku vody a k úplnému vypuštění nádrže byla přehrada vybavena výpustnou štolou se šoupátkovou šachtou umístěnou uprostřed hráze (viz. b) Obr.č.2). Proti sedání základnové půdy pod štolou byl vybudován pilotový rošt s bočními podélnými betonovými prahy, na kterém je štola uložena (viz. Příloha č.6 Fotografie stavby přehrady). K omezení průsaků byly základem štoly provedeny čtyři betonové příčky do hloubky 1,5 m. Do betonové štoly je vloženo ocelové potrubí základové výpusti o průměru 800 mm se šoupadly uzavíratelnými ze šoupátkové šachty, přístupné po ocelové lávce z koruny hráze a dále ze šoupátkové komory u vzdušní paty. Vtokový i výtokový portál štoly je na obou stranách opatřen křídly. Potrubí základové výpusti ústí na vzdušní straně do otevřeného kanálu s malým jízkem zmírňujícím ráz vytékající vody.

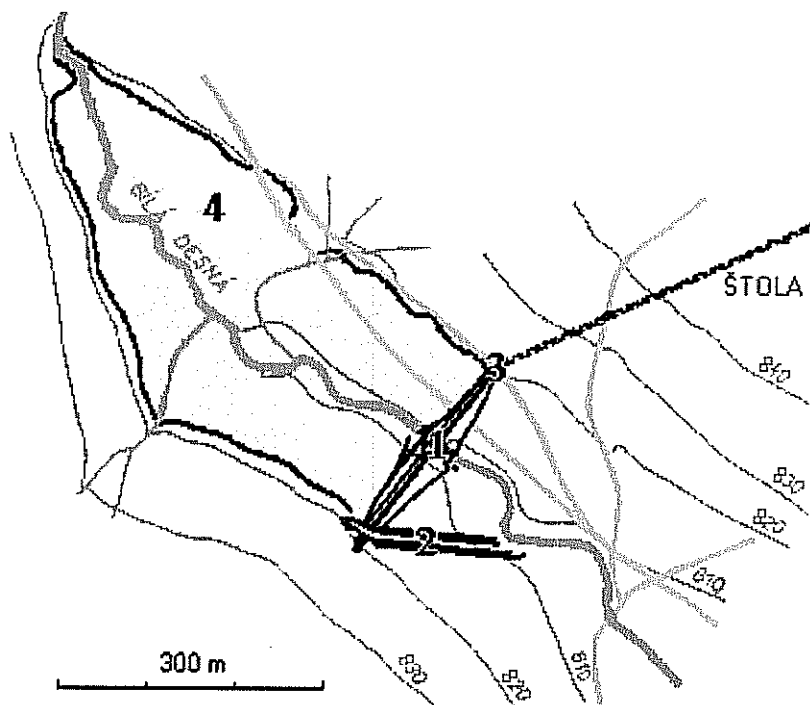
Obr. č.7 Situační plánek převodu vody

1. V tomto místě se hráz protrhla. V průrvě dosud stojí šoupátková věž se zábradlím, které ji spojovalo s korunou hráze.
2. Přepadová kaskáda pro odvádění velké vody. Hrana přepadu je o 40 cm výše než hrana přepadu do spojovací štoly.
3. Zde je ústí spojovací štoly (nyní zamřížované), kterou se část vod Bílé Desné stále odvádí (díky úpravám ze 70. let) do přítoku Soušské přehrady.
4. Světle modrá barva naznačuje původní obrysy vodní plochy při napuštění přehradě.
