**HYDROMORFOLOGICKÉ HODNOCENÍ
VODNÍHO TOKU NOVOVESKÝ POTOK**

Bakalářská práce

Bakalant: Hana Kufová

2020

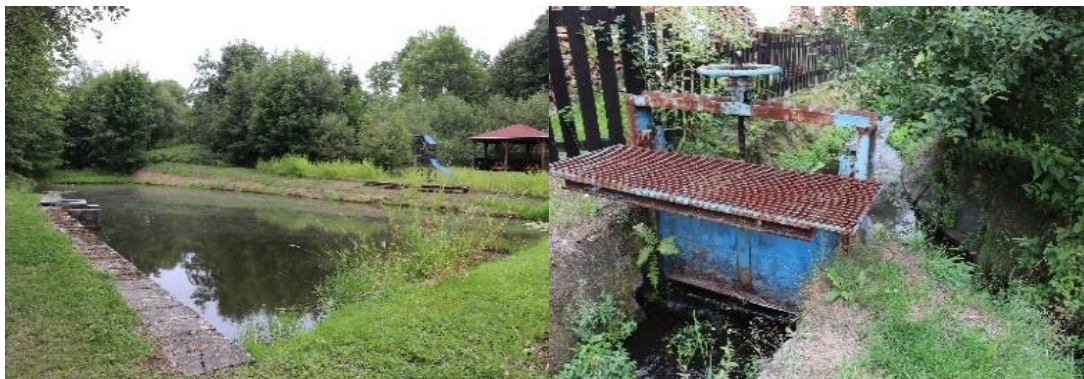
Obr. 2a. Vodní nádrž v obci Nová Ves (vlevo). **Obr. 2b.** Stavidlo nádrže (vpravo)

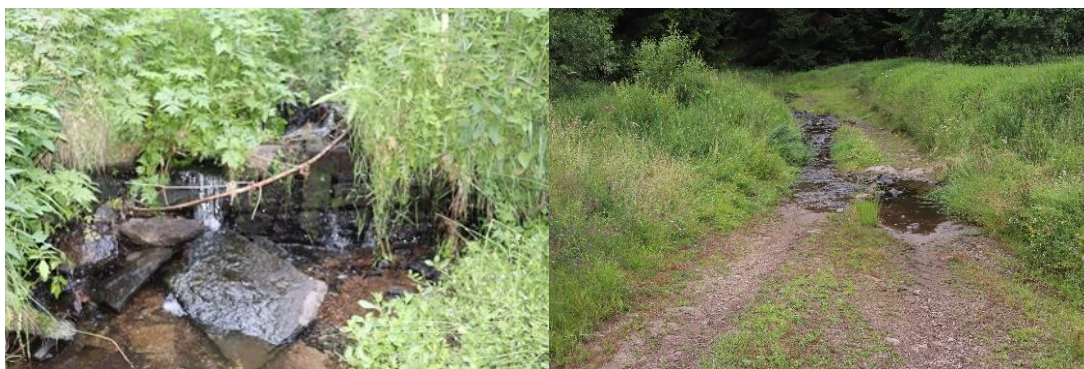
Obr. 3. Kamenný stupeň v toku na dolním okraji obce Nová Ves (vlevo).

Na konci zastavěného území obce se nachází kamenný stupeň o výšce 0,5 m (viz obr. 3). Pod tímto stupněm bylo hlavní koryto odkloněno vzhledem k plánované, ale nikdy nerealizované úpravě toku. Potok teče erodovaným lesním korytem k brodu, kde se kříží s cestou (viz obr. 4) a rozděljuje se do dvou ramen. Pod brodem leží níže po proudu tři provzdušňovací prahy a tůň. Dále potok pokračuje oblastí lesa k objektu bývalého mlýna zv. Matějkovna, kde ústí do říčky Šebestiánky.

Úsek 6 (ř. km 0,643–0,825): Tok protéká nivou s dřevinnou vegetací (porost olše lepkavé a vrby jívy; obr. 26), kamenný stupeň na ř. km 0,738 (výška 0,5 m, negativní vliv na migraci živočichů a splaveninový režim – viz obr. 3, str. 13).

Návrh úpravy č. 3: Nahrazení kamenného stupně balvanitým skluzem s hrubou skluzovou plochou, který nebrání v migraci vodním živočichům (návrh viz obr. 54).

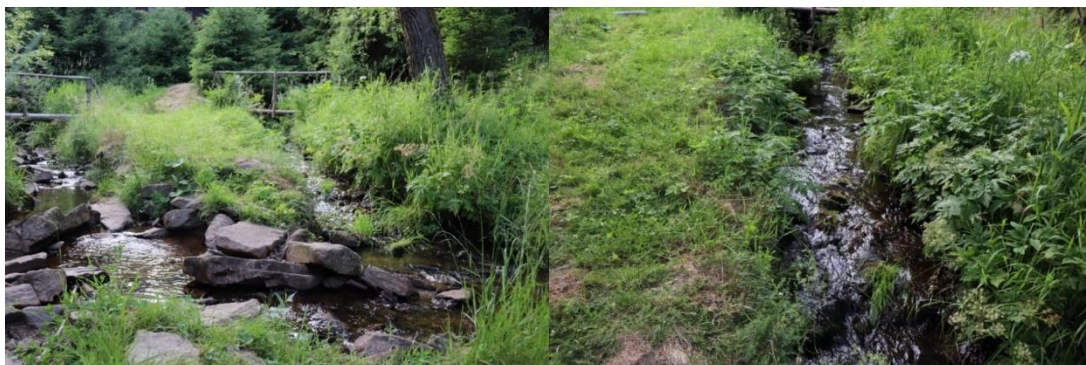
Úsek 1 (ř. km 0,000–0,026): Tok protéká lučním porostem, koryto bez technických úprav s dřevní hmotou (obr. 16 a 17).

Celkový stav úseku toku / nivy: **96,6 %** (velmi dobrý) / **100 %** (velmi dobrý).

Obr. 16. Soutok Novoveského potoka s Šebestiánkou (vlevo)

Obr. 17. Koryto Novoveského potoka v úseku 1 (vpravo)

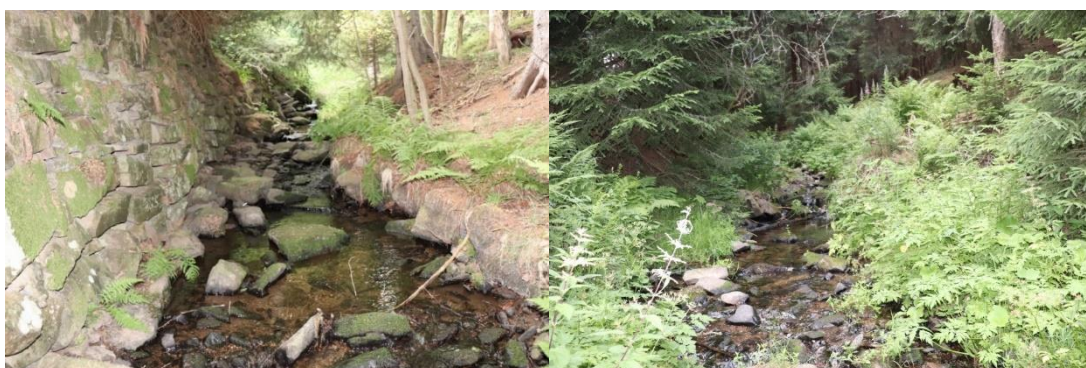
Úsek 2 (ř. km 0,026–0,059): Tok protéká lesním porostem s převahou smrku (místní výskyt: vrba jíva, topol osika, bříza bělokorá), koryto s opevněným pravým břehem (obr. 18).

Úsek 3 (ř. km 0,059–0,227): Tok protéká lesním porostem s převahou smrku, koryto bez technických úprav s dřevní hmotou (obr. 19).

Celkový stav úseku toku / nivy: **94,3 %** (velmi dobrý) / **100 %** (velmi dobrý).

Obr. 18–19. Koryto Novoveského potoka v úseku 2 (vlevo) a 3 (vpravo)

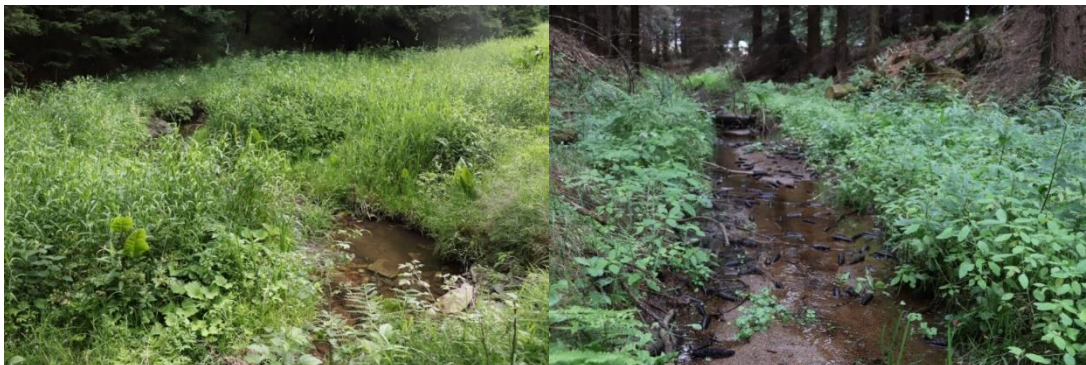
Úsek 4 (ř. km 0,227–0,600): Tok protéká otevřenou nivou, obklopenou lesním porostem s převahou smrku, koryto bez technických úprav s dřevní hmotou (obr. 20, str. 28), tok se dělí do dvou ramen (ř. km 0,475–0,600), brod na ř. km 0,600.

Úsek P1-1 (ř. km 0,000–0,087): Pravostranný přítok č. 1, tok protéká lesním porostem s převahou smrku, koryto bez technických úprav s dřevní hmotou (obr. 21).

Celkový stav úseku toku / nivy: **83,9 %** (velmi dobrý) / **98,8 %** (velmi dobrý).

Obr. 20. Koryto Novoveského potoka v úseku 4 (vlevo)

Obr. 21. Koryto pravostranného přítoku č. 1 v úseku P1-1 (vpravo)

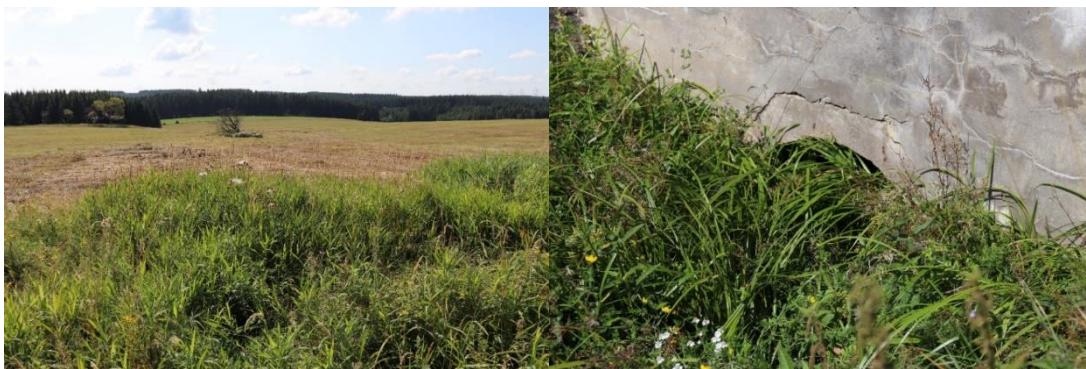
Úsek P1-2 (ř. km 0,087–0,929): Pravostranný přítok č. 1 (vlévá se do Novoveského potoka na ř. km 0,596), tok protéká lučním porostem a kříží se s železniční tratí (propustek na ř. km 0,472), koryto bez technických úprav s dřevní hmotou (obr. 22 a 23).

Obr. 22–23. Pohled na trasu pravostranného přítoku č. 1 v úseku P1-2 (vlevo) a detail propustku (vpravo)

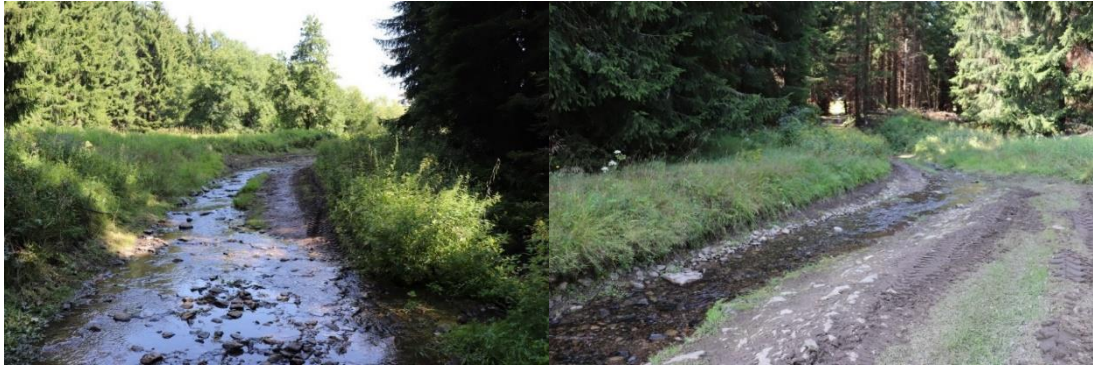
Úsek 5 (ř. km 0,600–0,643): Tok protéká v místě cesty, projevuje se zde erozní činnost vody (obr. 24 a 25, str. 29).

Celkový stav úseku toku / nivy: **59,2 %** (střední) / **90,2 %** (velmi dobrý).

Obr. 24–25. Pohled na trasu Novoveského potoka v úseku 5

Návrh úpravy č. 1: Dokončení přejezdu dle projektu Ing. Macouna z roku 1990 v místě křížení toku s cestou (s šířkou dna upravenou tak, aby byl zachován charakter toku; viz obr. 51).

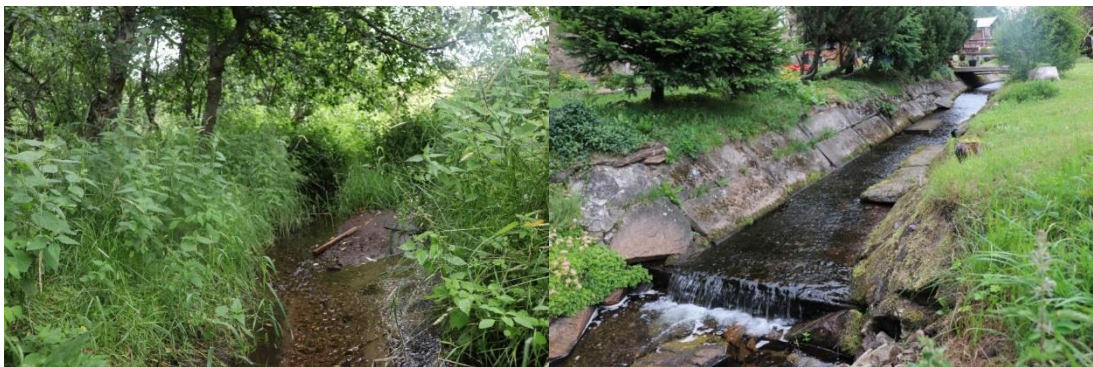
Celkový stav úseku toku / nivy: **41,1 %** (střední) / **37,4 %** (poškozený).

Obr. 26–27. Koryto Novoveského potoka v úseku 6 (vlevo) a 7 (vpravo)

Návrh úpravy č. 2: Po vybudování přejezdu zajistit v úseku č. 6 převedení koryta zpět do původní trasy před odkloněním, nežádoucí část koryta tohoto úseku zcela zasypat, aby nedošlo k vytvoření případného ramene toku k současnému brodu na hospodářské cestě. Niva 6. úseku má zčásti charakter lužního lesa, ten při případné povodni zvyšuje retenční schopnost nivy a působí jako plaveninový filtr. Dřevo a kletí vzniklé jako odpad při stavebních pracích na přejezdu využít jako mrtvé dřevo pro zlepšení struktury a členitosti toku v úseku 6. Zasypáním uměle vytvořeného koryta zanikne úsek č. 5, který nežádoucím způsobem eroduje cestu. Jedno z ramen, tvořící úsek 4 zůstane hlavním korytem toku, za přejezdem z něj budou vyvedené drobné vlásečnicové stružky k mírnému zásobování zbytků koryta druhého ramene 4. úseku. Samovolným vývojem dojde postupnou renaturací k vytvoření tůňek v mokřadu, jenž zčásti tvoří nivu tohoto úseku (viz obr. 52–53, str. 42).

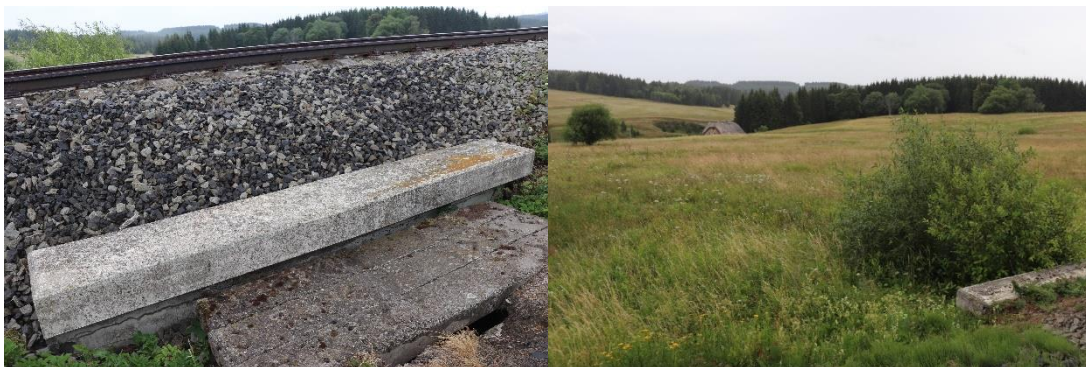
Úsek P2 (ř. km 0,000–0,646): Pravostranný přítok Novoveského potoka č. 2 (vlévá se do Novoveského potoka na ř. km 0,885), tok protéká lučním porostem a kříží se s železniční tratí (propustek na ř. km 0,203), koryto bez technických úprav s minimem vody (obr. 28 a 29, str. 30).

Celkový stav úseku toku / nivy: **91,7 %** (velmi dobrý) / **97,1 %** (velmi dobrý).

Obr. 28–29. Propustek pravostranného přítoku č. 2 v úseku P2 (vlevo) a okolní niva (vpravo)

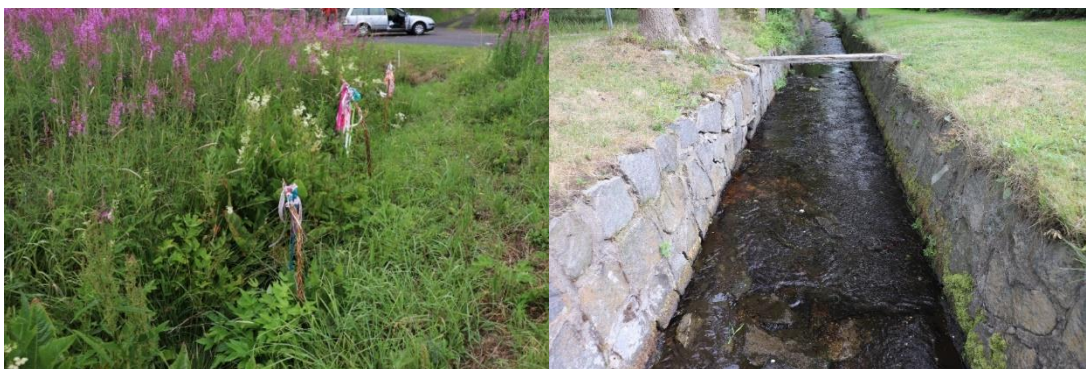
Úsek P3 (ř. km 0,000–0,296): Levostranný přítok Novoveského potoka č. 3 (vlévá se do Novoveského potoka na ř. km 1,371), tok protéká intravilánem obce Nová Ves podél železniční trati, koryto bez technických úprav s minimem vody (obr. 30).

Celkový stav úseku toku / nivy: **38,1 %** (poškozený) / **34,3 %** (poškozený).

Obr. 30–31. Koryto levostranného přítoku č. 3 v úseku P3 (vlevo) a Novoveského potoka v úseku 8 (vpravo)

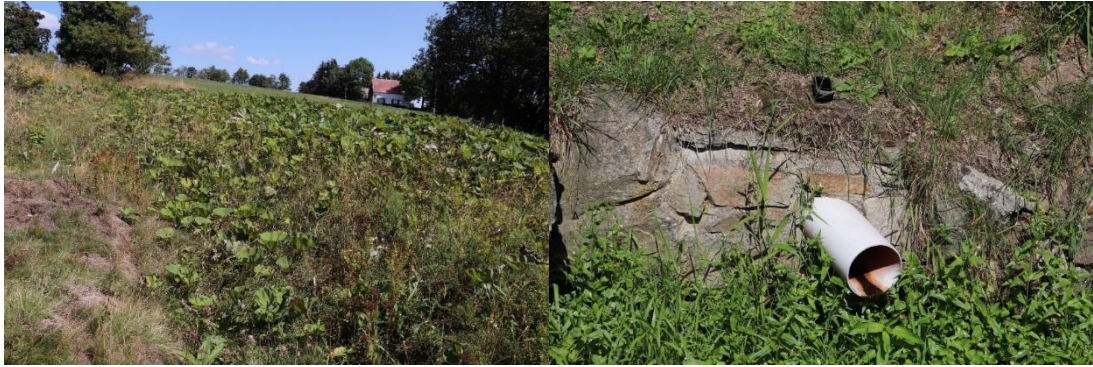
Úsek P4 (ř. km 0,000–0,124): Levostranný přítok Novoveského potoka č. 4 (vlévá se do Novoveského potoka na ř. km 2,112), tok protéká intravilánem obce Nová Ves, koryto bez technických úprav s minimem vody (obr. 32 a 33, str. 31).

Celkový stav úseku toku / nivy: **85,3 %** (velmi dobrý) / **93,7 %** (velmi dobrý).

Obr. 32–33. Prameniště levostranného přítoku č. 4 v úseku P4 (vlevo) a zaústění jeho vod do koryta Novoveského potoka (vpravo)

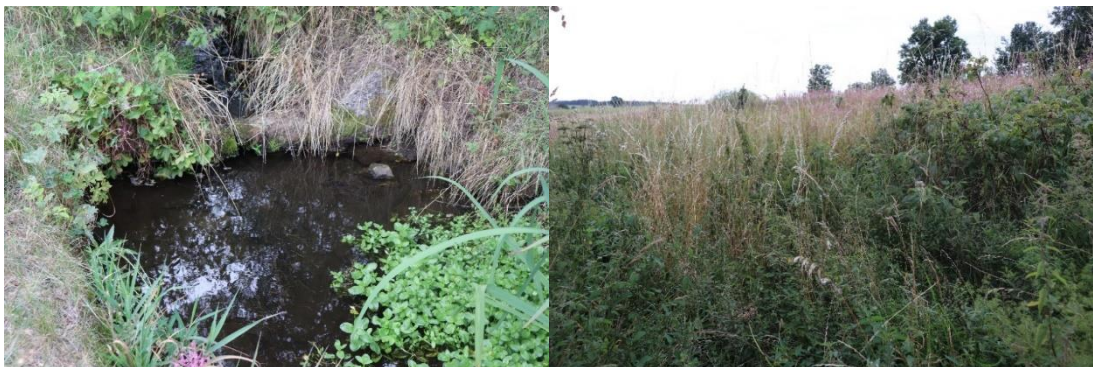
Úsek 9 (ř. km 2,155–2,518): Tok protéká intravilánem obce Nová Ves, koryto se silně zarostlým technickým opevněním dna a břehů (polovegetační tvárnice, betonové prefabrikáty, kamenná rovnánina; obr. 34 a 35).

Celkový stav úseku toku / nivy: **44,3 %** (střední) / **81,0 %** (velmi dobrý).

Obr. 34–35. Koryto Novoveského potoka v úseku 9 (vlevo) a okolní niva tamtéž (vpravo)

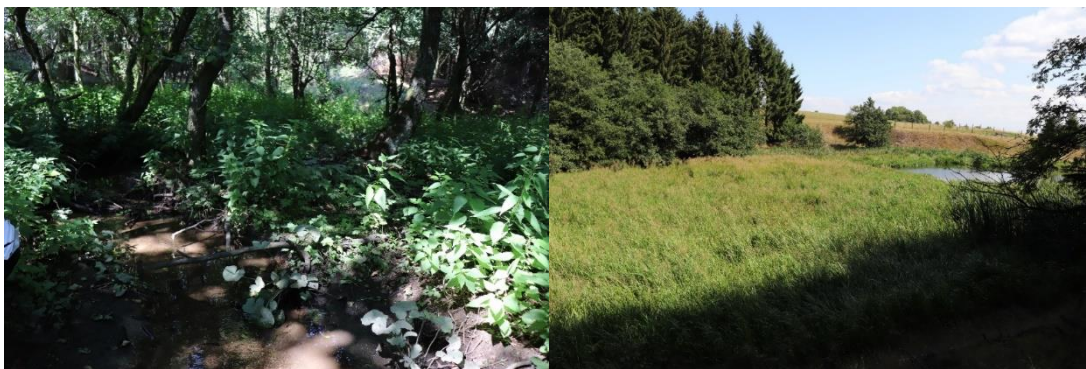
Úsek 10 (ř. km 2,518–3,167): Tok protéká lesním porostem s převahou smrku a olše, koryto bez technických úprav (obr. 36, str. 32), rybník na toku (hráz ř. km 2,524, délka zátopy 65 m; negativní vliv na migraci živočichů, hydrologický a splaveninový režim; obr. 37, str. 32).

Obr. 36–37. Koryto Novoveského potoka v úseku 10 (vlevo) a rybník s hladinou silně zarostlou vegetací (vpravo)

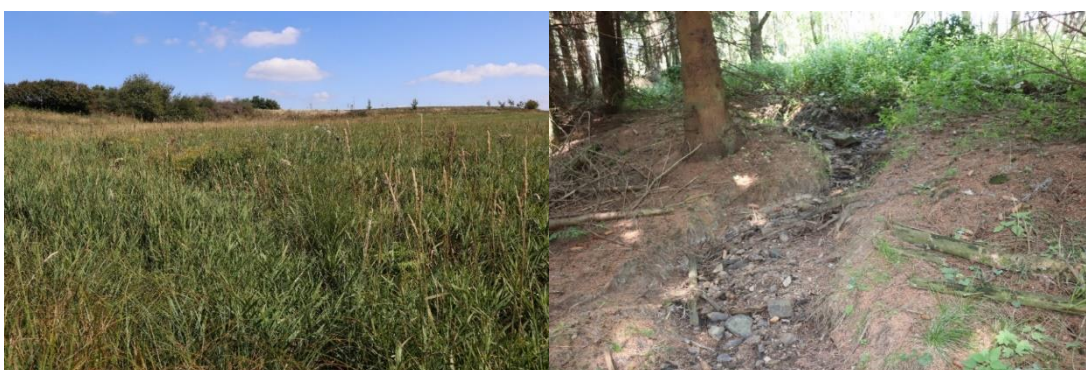
Úsek P5 (ř. km 0,000–0,394): Levostranný přítok Novoveského potoka č. 5 (vlévá se do Novoveského potoka na ř. km 2,734), tok protéká lučním a zčásti lesním porostem s převahou smrku a olše, koryto bez technických úprav bez vody (obr. 38 a 39, str. 32).

Celkový stav úseku toku / nivy: **99,0 %** (velmi dobrý) / **97,1 %** (velmi dobrý).

Obr. 38–39. Prameniště levostranného přítoku č. 5 v úseku P5 (vlevo) a koryto toku bez vody (vpravo)

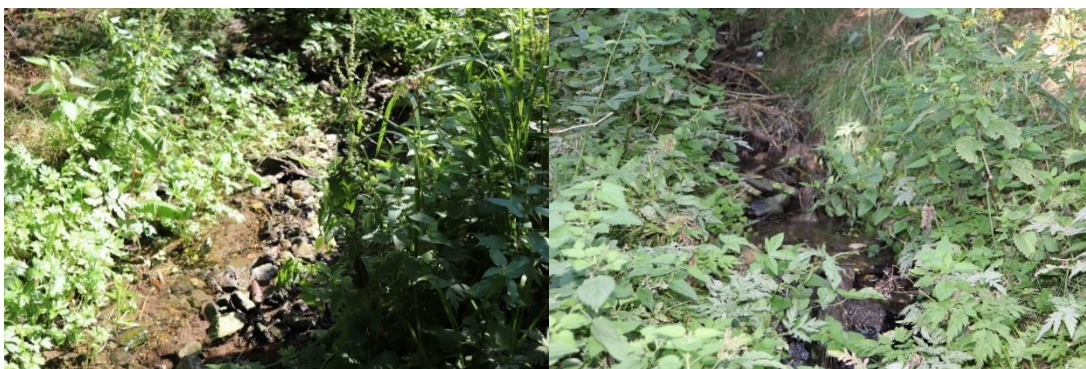
Úsek P6 (ř. km 0,000–0,380): Levostranný přítok Novoveského potoka č. 6 (vlévá se do Novoveského potoka na ř. km 2,862), tok protéká lučním a zčásti lesním porostem s převahou smrku a olše, koryto bez technických úprav (obr. 40 a 41).

Celkový stav úseku toku / nivy: **100 %** (velmi dobrý) / **97,1 %** (velmi dobrý).

Obr. 40–41. Koryto levostranného přítoku č. 6 v úseku P6 (vlevo) a totéž koryto před vtokem do Novoveského potoka (vpravo)

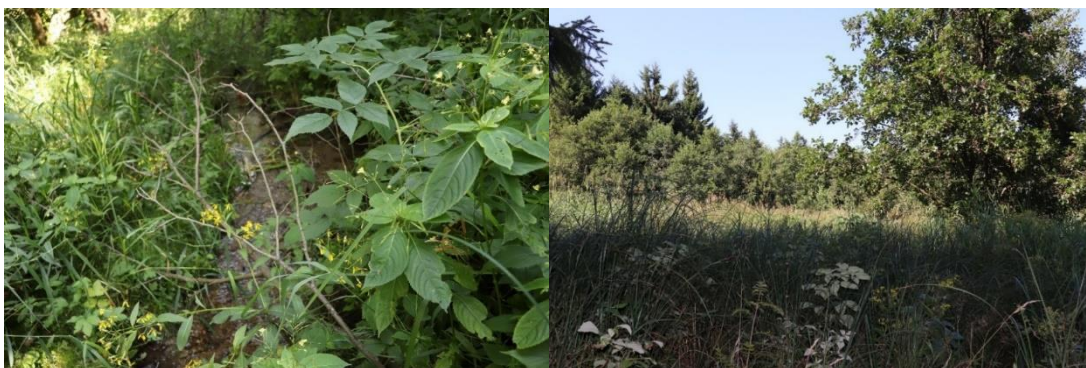
Úsek 11 (ř. km 3,167–3,572): Tok protéká lesním (zčásti rozvolněným) porostem smrku a olše, rybník (hráz ř. km 3,387, délka zátopy 52 m) a navazující další

Celkový stav úseku toku / nivy: **72,7 %** (dobrý) / **97,1 %** (velmi dobrý).

Obr. 42–43. Koryto Novoveského potoka v úseku 11 (vlevo) a jeho okolí (vpravo)

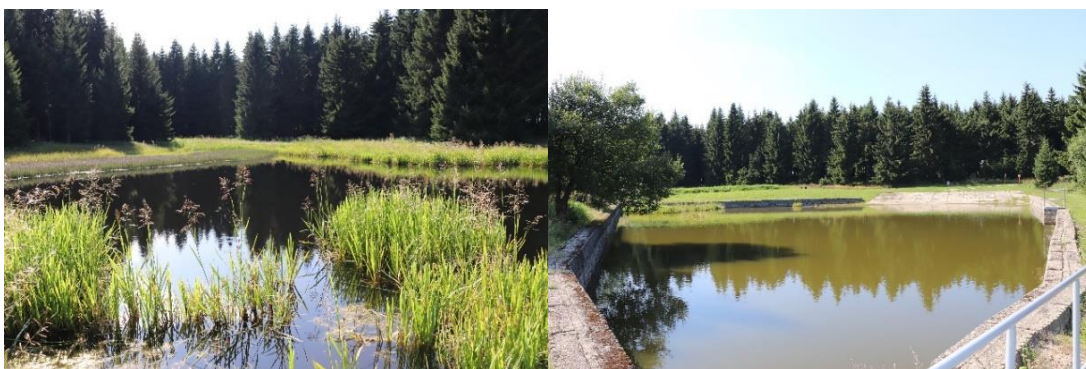
Obr. 44–45. Rybník (vlevo) a navazující další malá nádrž (vpravo) v úseku 11

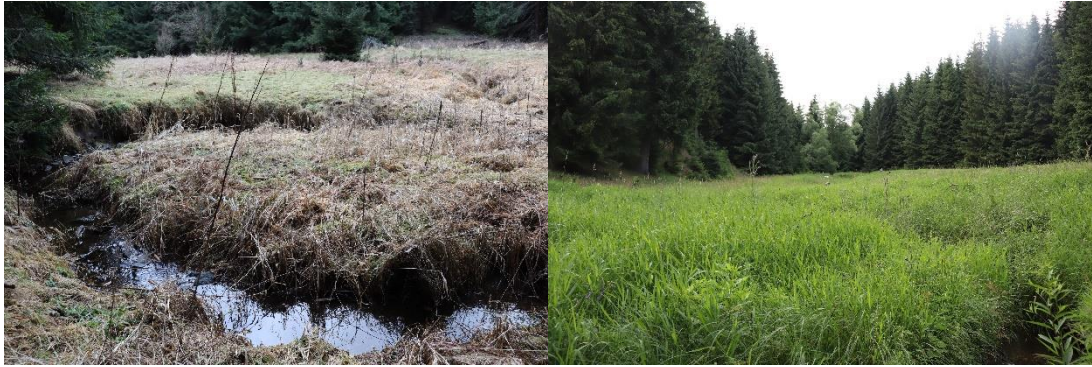
Obr. 52–53. Koryto levého ramene 4. úseku (vlevo) a mokřad v jeho okolí (vpravo)
