STAVEBNĚ-TECHNICKÝ STAV STOKOVÉ SÍTĚ

CONSTRUCTION AND TECHNICAL CONDITION OF THE SEWER NETWORK

BAKALÁŘSKÁ PRÁCE

Diana Petrová

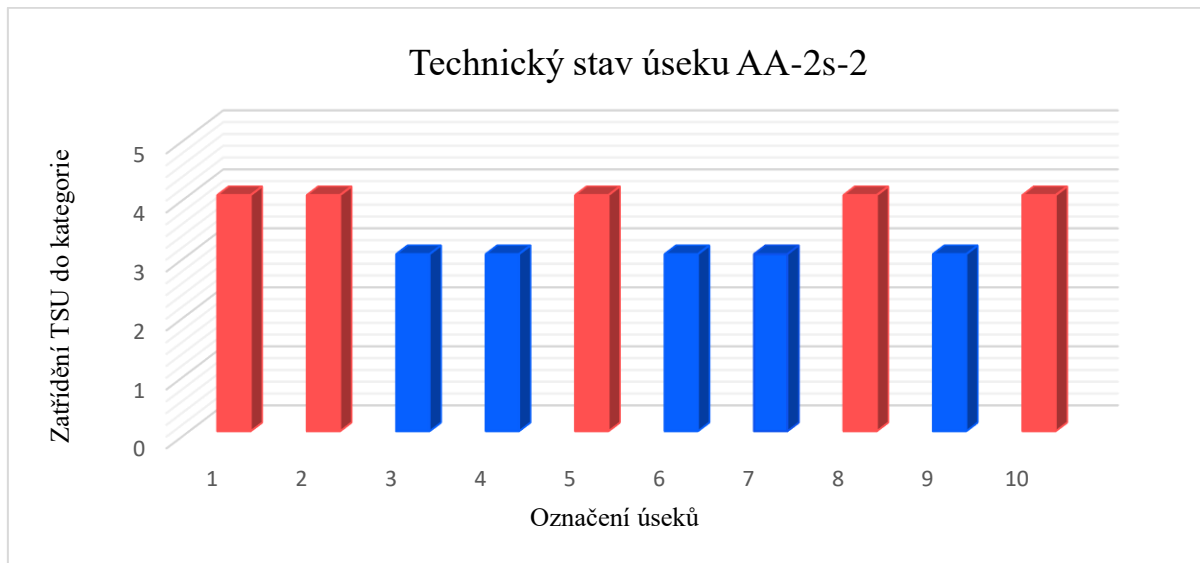
Graf 12.1 Technický stav úseku AA-2s-2, ul. Na Hrázi, Znojmo dle TNV 75 6905 (návrh)

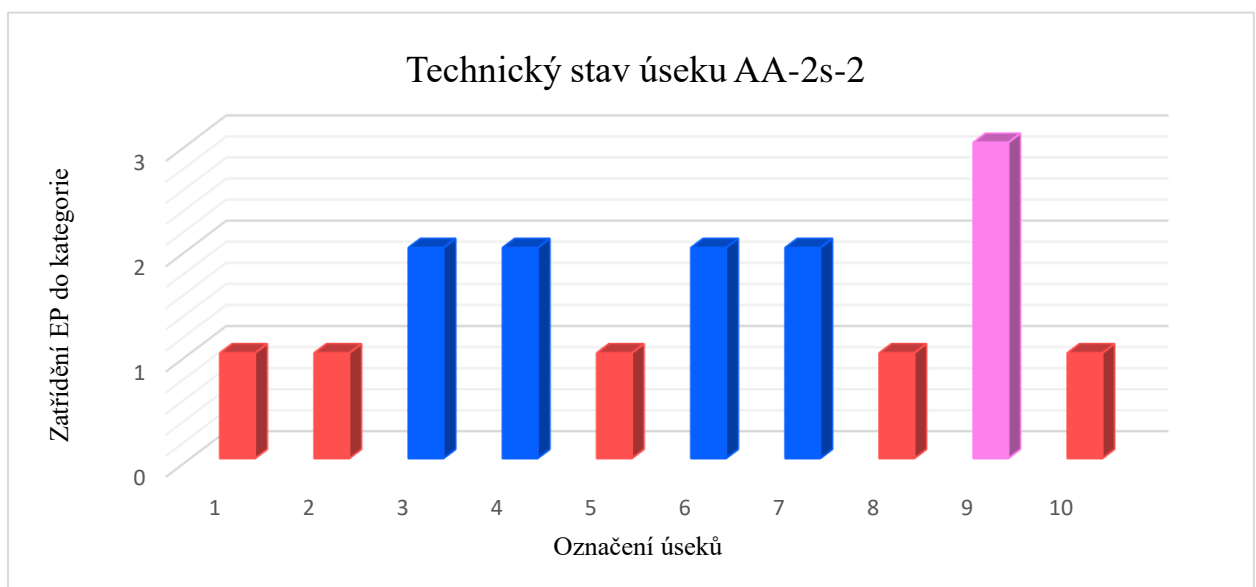
Z 10 posuzovaných úseků jich 5 spadá do kategorie č. 1, což je kategorie s největším poškozením, a proto by se měly co nejdříve podniknout patřičné kroky pro sanaci těchto úseků. Čtyři úseky spadají do kategorie č. 2, u které se sanace může uskutečnit v delším časovém horizontu než u kategorie č. 1, do budoucna se však jejich stavebně-technický stav může zhoršit. Jeden úsek svým stavem spadá dokonce do kategorie č. 3, která je charakteristická tím, že posuzovaný úsek nemá žádné vady/poruchy nebo jen ve velmi malém rozsahu a četnosti.

Graf 12.2 Technický stav úseku AA-2s-2, ul. Na Hrázi, Znojmo dle ATV-M 149

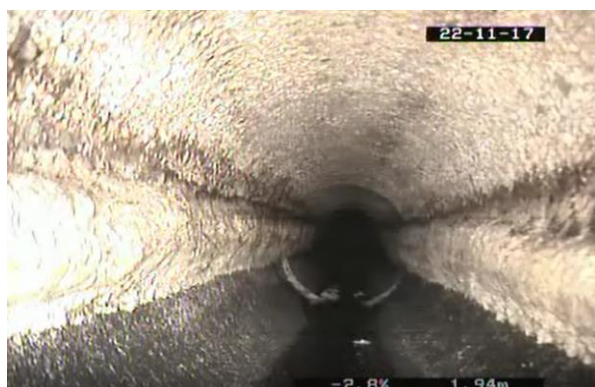
Obr. 12.3 Usazený tuk na stěnách

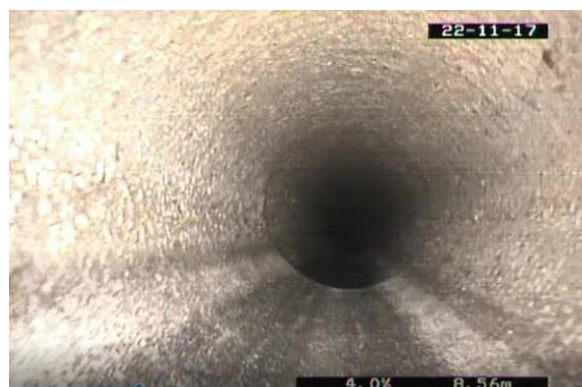
Obr. 12.4 Koroze biogenní kyselinou sírovou – bílý povlak na stěnách potrubí

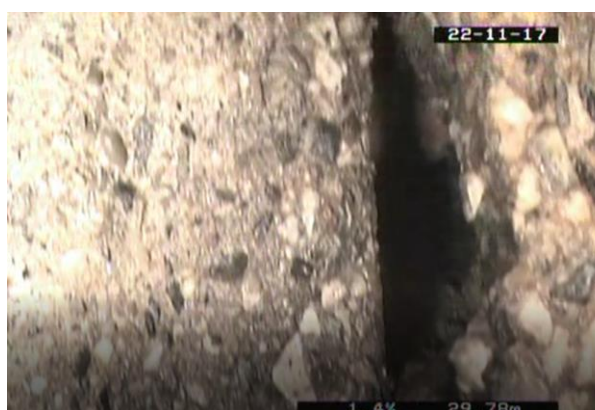
Obr. 12.5 Díra – viditelná zemina

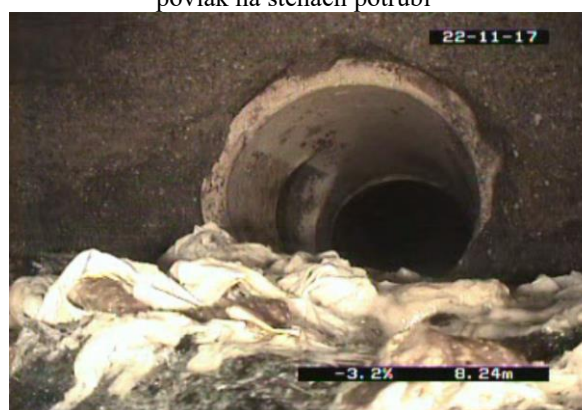
Obr. 12.6 Nánosy toaletního papíru
