STAVEBNĚ-TECHNICKÝ STAV STOKOVÉ SÍTĚ

CONSTRUCTION AND TECHNICAL CONDITION OF THE SEWER NETWORK

BAKALÁŘSKÁ PRÁCE

Diana Petrová

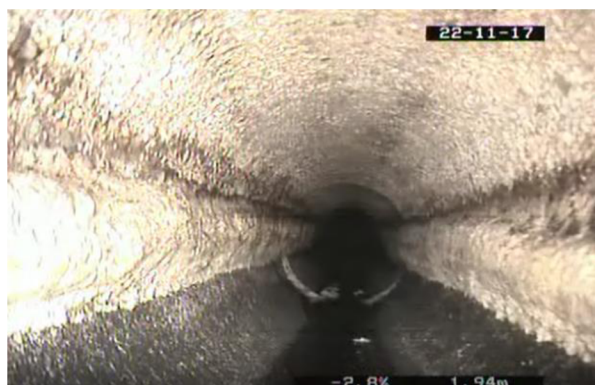
Obr. 12.3 Usazený tuk na stěnách

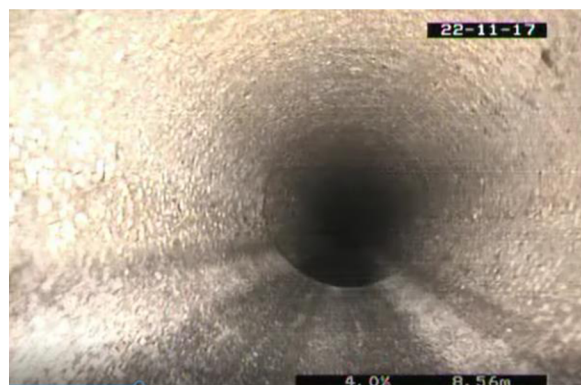
Obr. 12.4 Koroze biogenní kyselinou sírovou – bílý povlak na stěnách potrubí

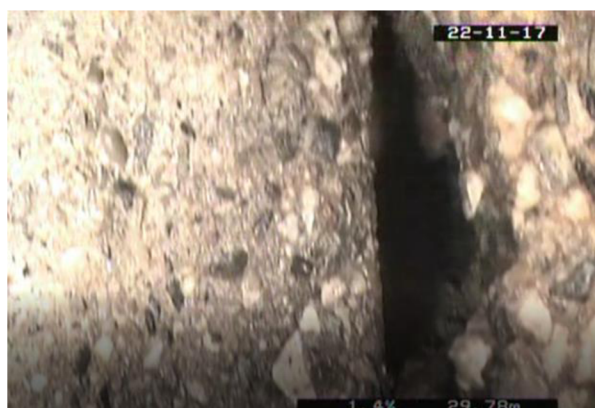
Obr. 12.5 Díra – viditelná zemina

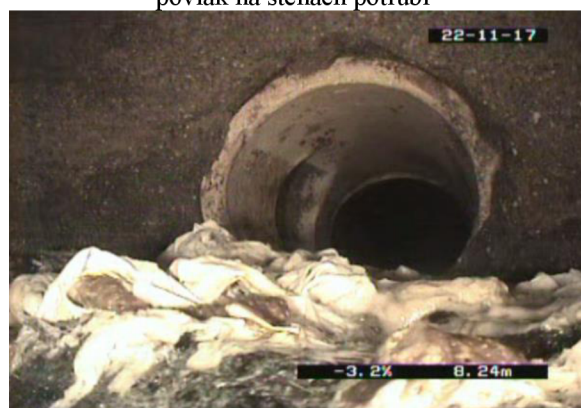
Obr. 12.6 Nánosy toaletního papíru
