POSOUZENÍ STAVU MALÉHO VODNÍHO TOKU V POVODÍ ŘEKY MORAVY

RIVER TRAINING OF A SMALL WATERCOURSE IN THE MORAVA RIVER BASIN

BAKALÁŘSKÁ PRÁCE
BACHELOR'S THESIS

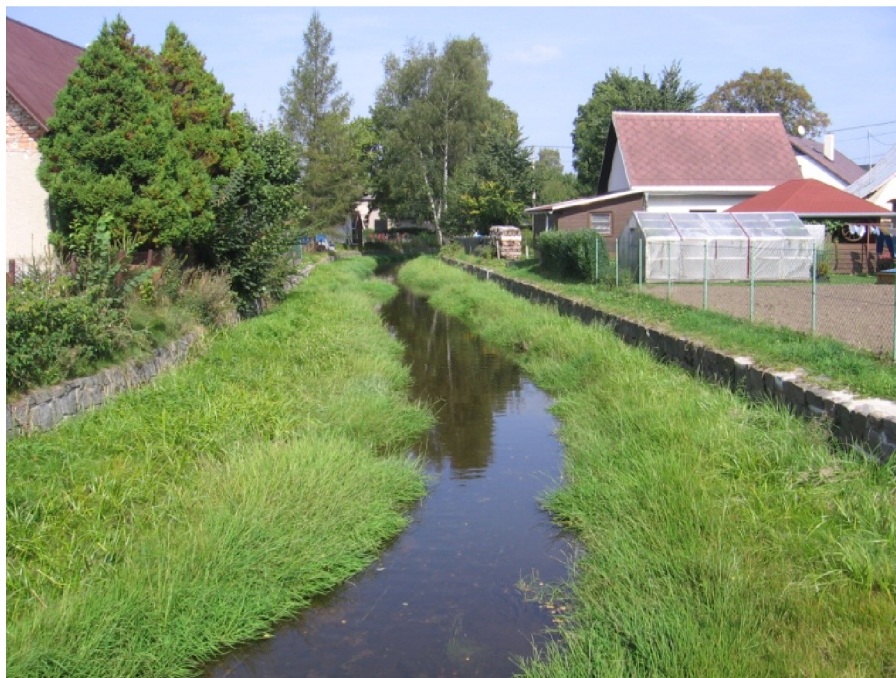
V říjnu 2009 bylo opět naznáno, že splaveniny a jejich usazování snížily kapacitu koryta. Po prohrábce byly částečně zachovány vzniklé kynety se šířkou cca 8,5 m a bermy byly výrazně užší, po této prohrábce s proměnlivou šířkou bermy 0,5 - 0,7 m.

Obrázek 6: Pohled po proudu v létě 2009 před prohrábkou (foto Uhmánová)

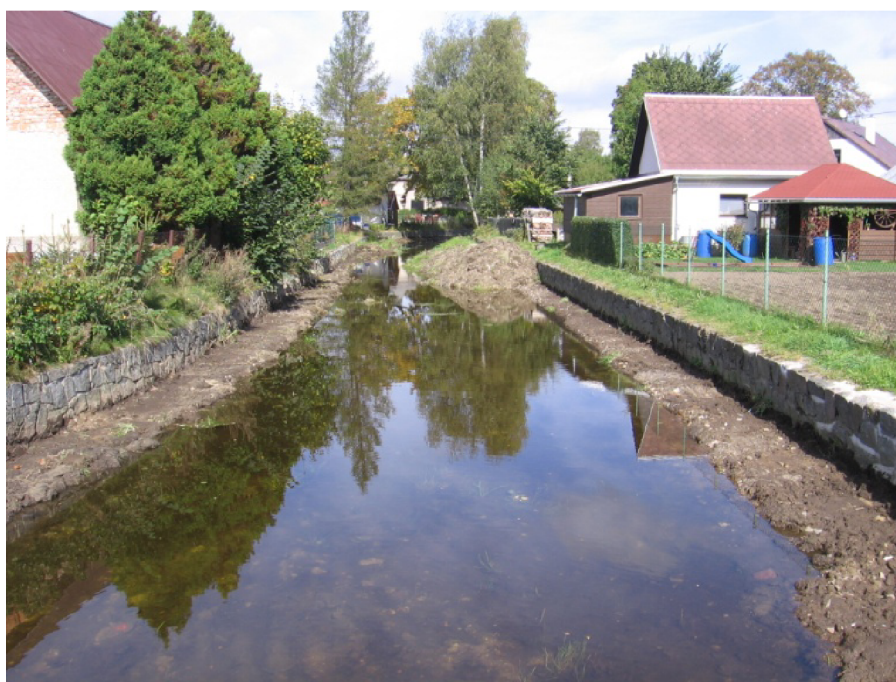
Obrázek 7: Pohled po proudu na provedenou prohrábkou v říjnu 2009 (foto Uhmánová)

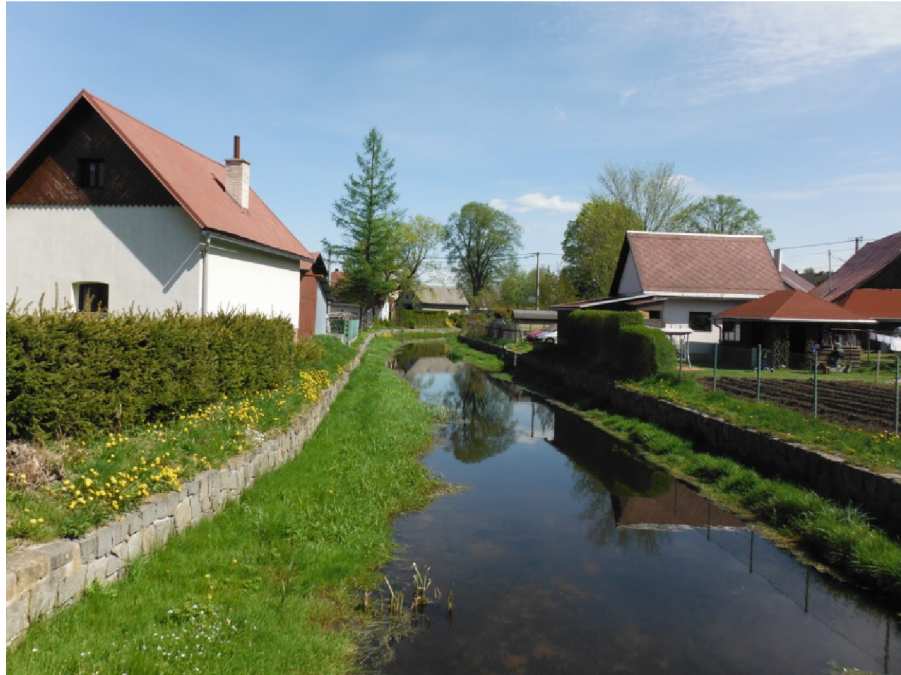
Důsledkem mírného sklonu dna toku a nízkých rychlostí proudění docházelo a stále dochází k zanášení koryta jemnými splaveninami z horní části toku. Koryto se začalo zanášet a zarůstat vegetací a vytvořila se stěhovavá kyneta. V důsledku změn příčného profilu došlo ke snížení kapacity koryta toku a k občasnému vybřežení. V roce 1992 správce toku provedl prohrábku koryta a v ose toku vytvořil kynetu se šířkou dna 7,0 - 7,5 m. O devět let později, v roce 2001, bylo koryto znovu zaneseno a kapacita znovu snížena. Opět došlo k pročištění a byla provedena kyneta v ose s přibližně stejnou šířkou pohybující se okolo 7,5 m.

Obrázek 8: Stav zanesení v roce 2015, ř. km 166,951

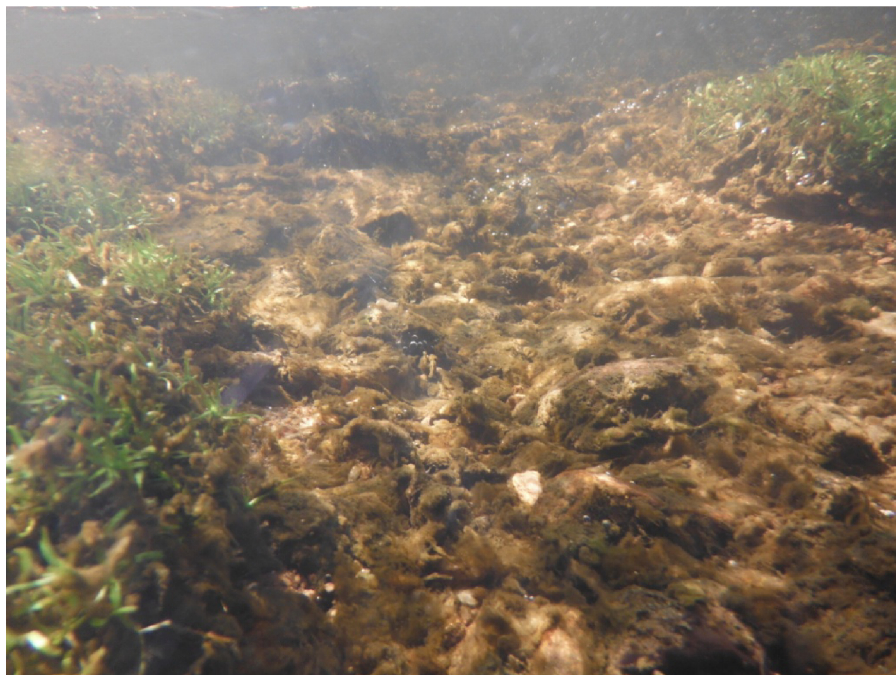
Obrázek 14: Řasa a růst vegetace v ř. km 167,074

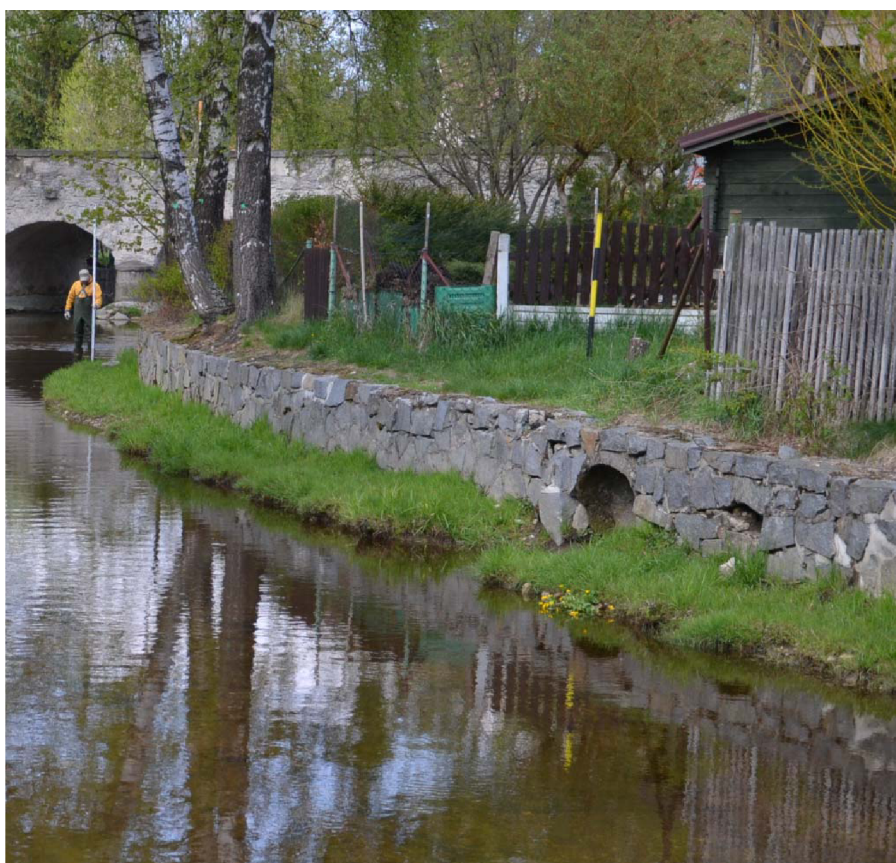
U kamenných zídek došlo, vlivem času, k jejich poklesu a místy jsou kameny zídky uvolněny. Na dvou místech dolní části řešeného úseku byla zídka poškozena natolik, že muselo dojít k opravě. Tato místa byla zasypana lomovým kamenem. Avšak i na mnoha dalších místech došlo k vypadnutí jednotlivých kamenů ze zídky nebo k popraskání kamene.

Obrázek 15: Uvolnění kamene, porušení zidky okolo vyústění bet. trubky, rok 2011, ř. km166,879 (foto Uhmánová)

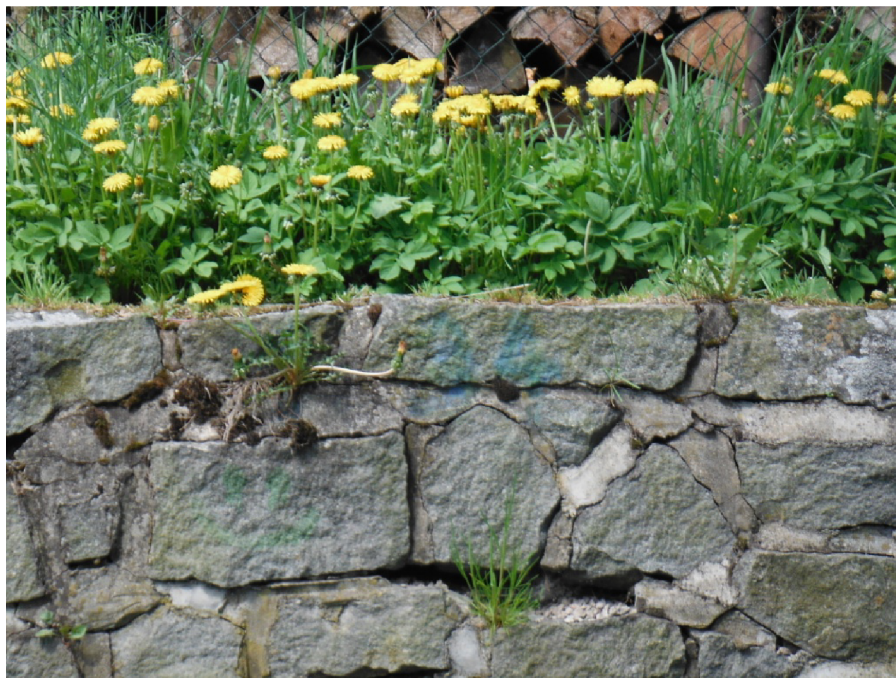
Břehové porosty se podél toku nevyskytují, příčin je hned několik. Hlavním důvodem je nedostatek prostoru v blízkosti koryta. Řeka protéká intravilánem a v těsné blízkosti jsou zahrady. Výjimkou je část toku nad silničním mostem na pravém břehu, kde se břehové porosty vyskytují, ovšem negativem je, že zde rozrušují kamennou zídku.

Obrázek 16: Rozpraskání zidky a prorůstání vegetace, rok 2015, ř. km 166,897

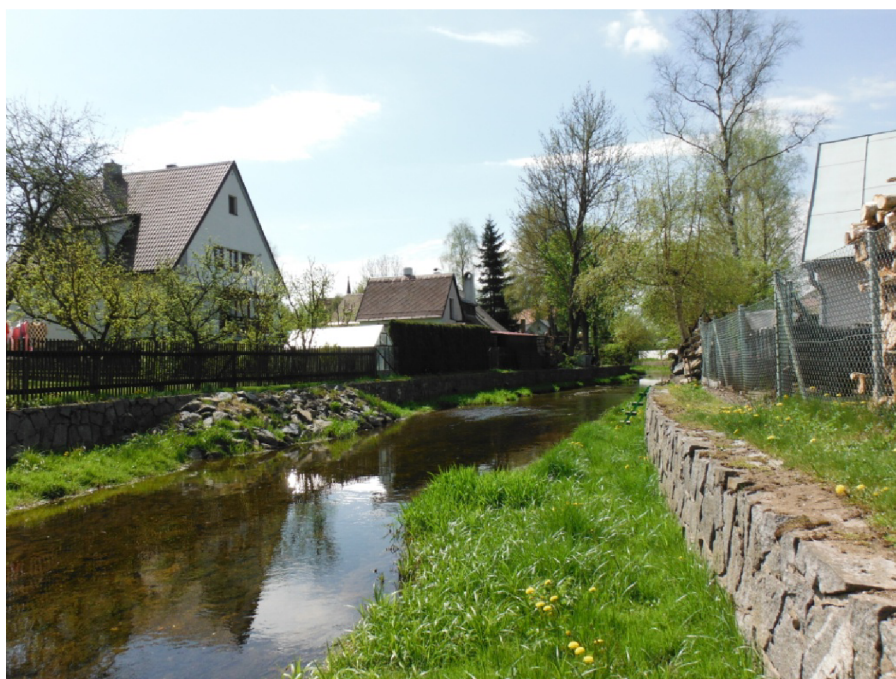
Obrázek 17: Oprava pravého břehu, pohled proti proudu, rok 2015, ř. km 166,678

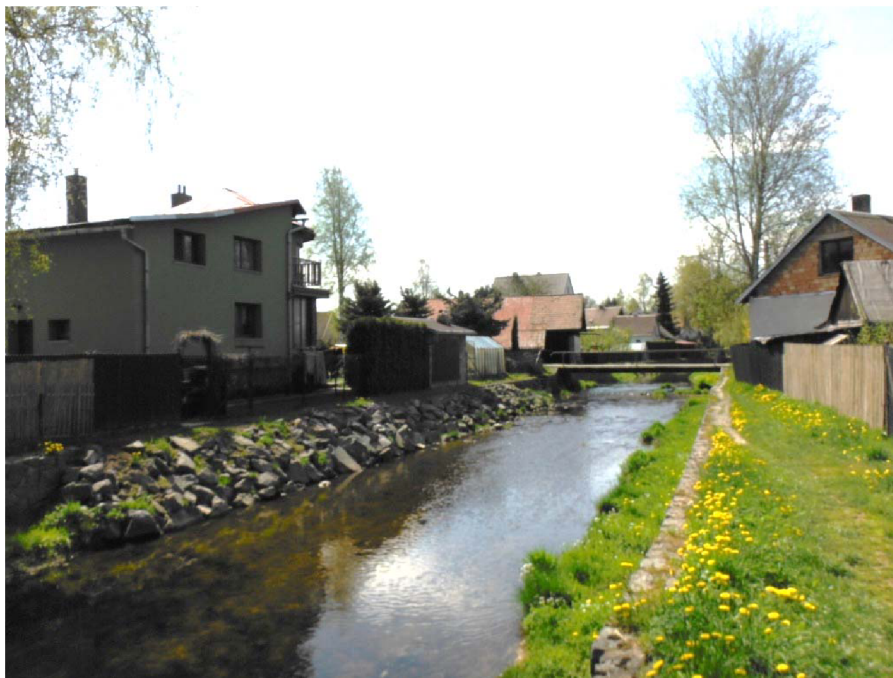
Obrázek 18: Oprava pravého břehu v roce 2015, pohled proti proudu, ř. km 166,607

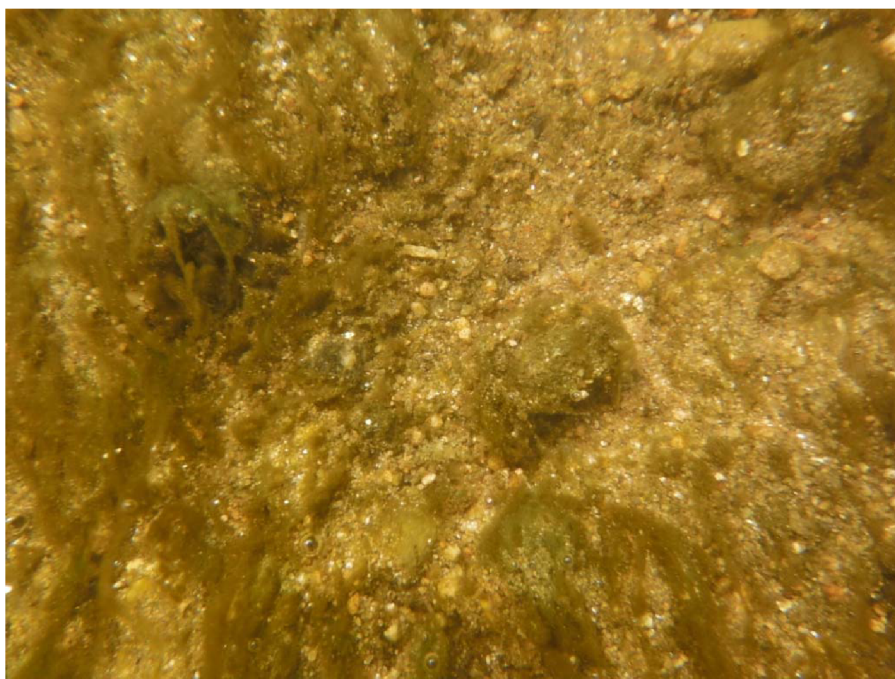
Obrázek 26: Velikost zrn v širokých profilech ř. km 166,633

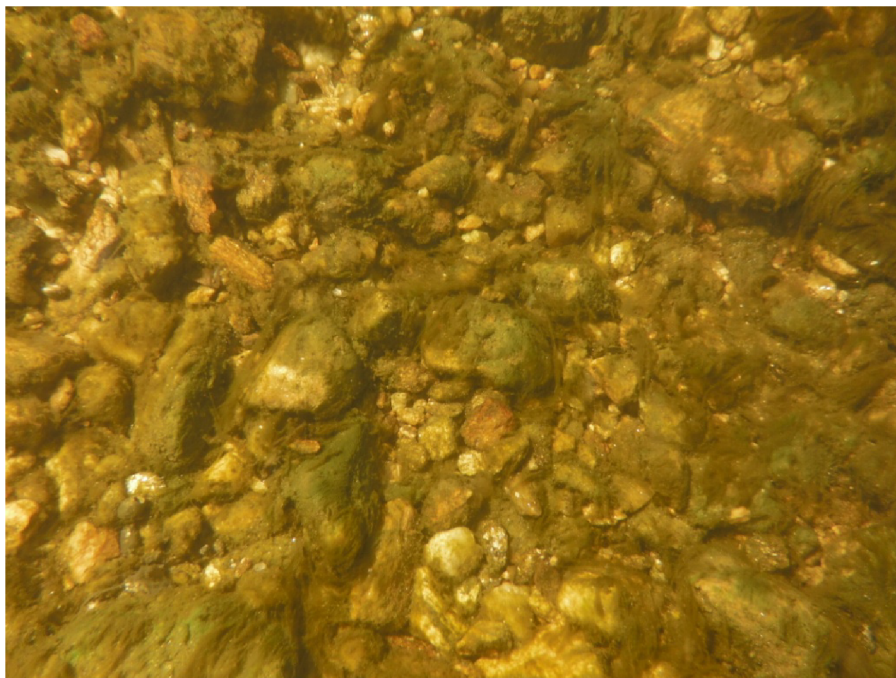
Obrázek 28: Velikost zrna v úzkých profilech ř. km 167,074

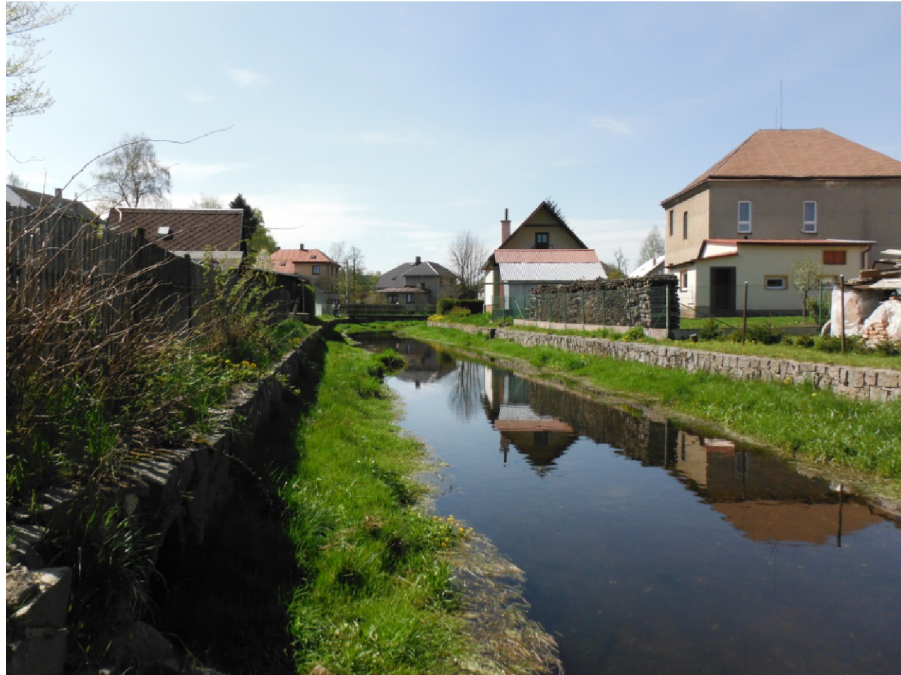
kde B je šířka hladiny v korytě při návrhovém průtoku v m. Dochází zde k přirozenému vzniku kynety a usazování sedimentů vlivem malých rychlostí proudu a malým sklonem podélného profilu.

Obrázek 29: Zanesení koryta, pohled proti proudu, rok 2015 ř. km 166,879

Šířka nové kynety bude proměnlivá mezi hodnotami 6,50 - 7,50 m. Vzniklé bermy budou mít délku cca 0,90 - 1,30 m. Návrh vychází z dřívějšího provedení laťového plůtku v dané lokalitě, kde byly cca v ř. km 167,800 nalezeny pozůstatky stabilizování paty svahu laťovým plůtkem.

Laťový plůtek se buduje do maximální výšky 0,90 m nade dnem s délkou kolíku 1,90 m, kolík má za úkol kotvit laťový plůtek ke dnu koryta. Vzdálenost mezi kolíky je 1,50 m, jejich průměr se pohybuje v rozmezí 0,10 - 0,12 m. Hradící části jsou latě nebo podélně rozříznuté kulatiny s průměrem 0,10 - 0,12 m. Pro udržení co nejdelší životnosti laťového plůtku je zapotřebí, aby byl z co největší části pod hladinou. Dřevo, které je dlouhodobě ve vodě bez přístupu vzduchu, vydrží mnohem déle než dřevo, které je omýváno vodou.
