# Vady hliníkových odlitků

## Bakalářská práce

Hliník, slitina hliníku, vada odlitku třídy 400, dutiny, bubliny, odvařeniny, staženiny, katalogový list.

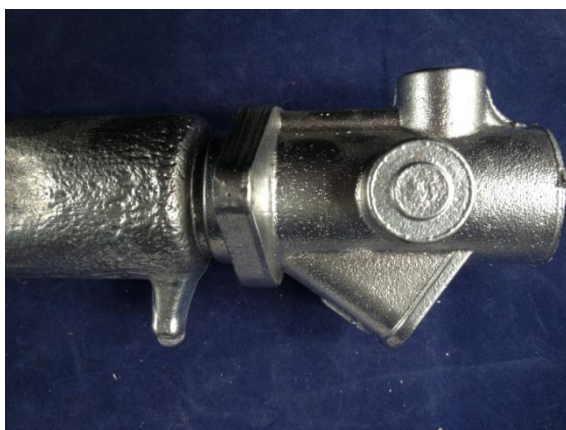
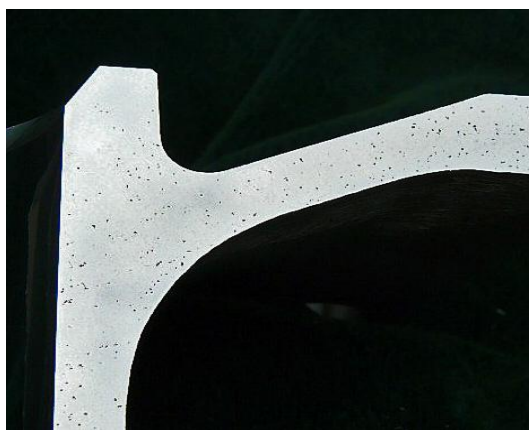
Vada byla viditelná, prostupovala na obrobenou plochu. Při analýze vady pomocí metalografického hodnocení byly zjištěny shluky hladkých bublin kulatého tvaru v celém objemu odlitku, viz obr. 17.

Jednalo se o endogenní bubliny způsobené přítomností vodíku v tavenině. Při tuhnutí taveniny totiž dochází k vylučování vodíkových bublin z důvodu překročení rozpustnosti vodíku ve slitině.

Nejčastějšími příčinami zvýšeného obsahu vodíku v tavenině je vlhká nebo studená vsázka, vlhké metalurgické prostředky, nářadí, kelímky, vyzdívky, vlhké prostředí, nedostatečně odplyněná tavenina atd. Na vznik bublin nepříznivě působí i znečištění taveniny vměstky, které slouží jako zárodky pro vznik vodíkových bublin, a také vysoká lící teplota (přehřátá tavenina).

- používat čistý, suchý a předehřátý vsázkový materiál,
- používat suché metalurgické prostředky, kelímky, vyzdívky, suché nářadí atd.,
- dodržovat optimální lící teplotu (760 až 770 °C),

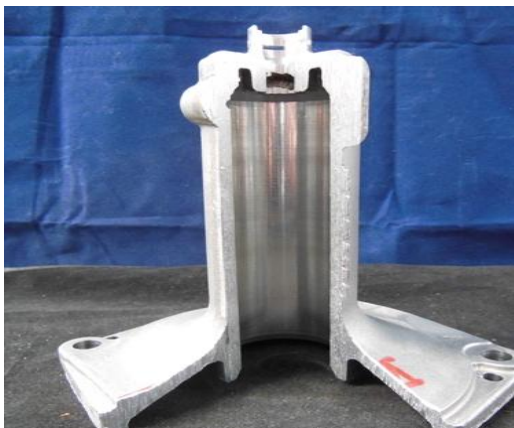
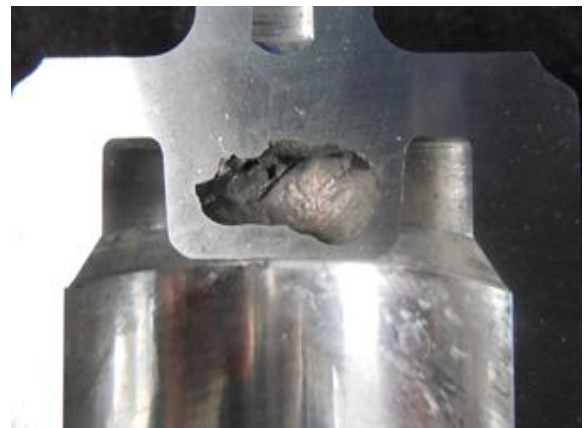
V tomto případě se jednalo o skrytou exogenní bublinu bochníkovitého tvaru s ostrými stěnami. Vada byla zjištěna během procesu odlévání pomocí RTG. Po obrobení odlitku byla provedena vizuální kontrola a makrovýbrus, viz obr. 19. Vadu tohoto typu lze také identifikovat ultrazvukem, nebo pomocí vážení.

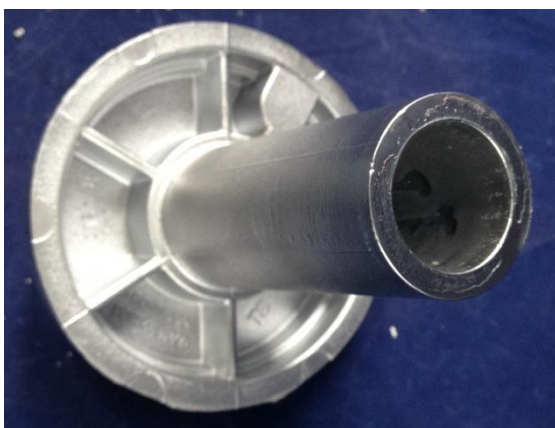
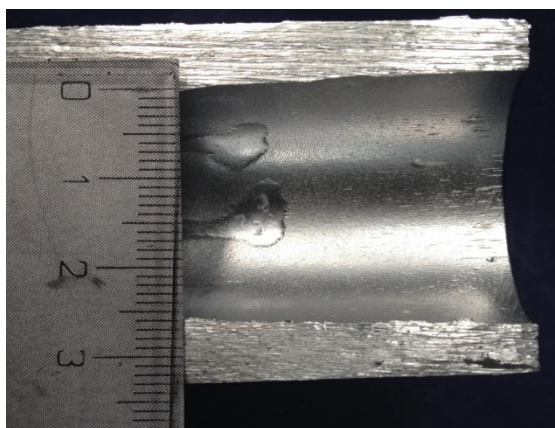
Vada byla zjištěna při vizuální kontrole, viz obr. 21. Pro potvrzení typu vady a zjištění hloubky dutiny byla provedena RTG kontrola.

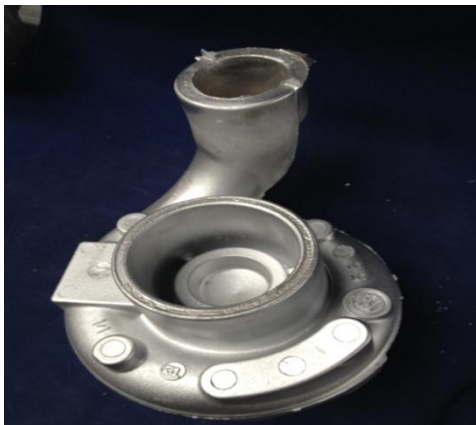
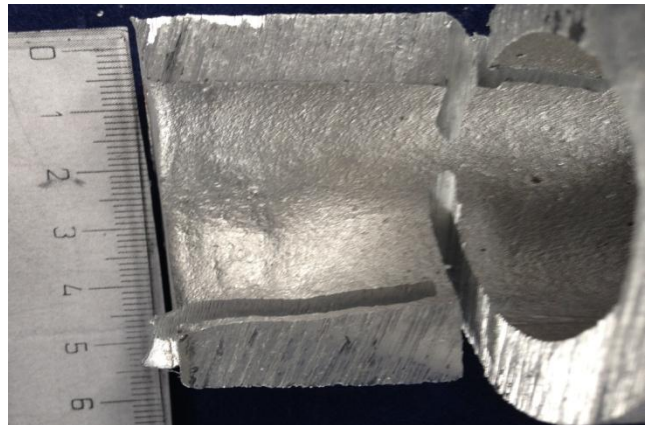
Odvařenina od formy a pískového jádra vytvořila nerovnoměrný povrch odlitku v místě, kde bylo pískové jádro. Vada se vyskytla v hrdle odlitku, viz obr. 23. Tato povrchová plochá dutina s hladkým povrchem široká přibližně 1,5 cm zjištěná vizuální kontrolou měla velkou členitost.

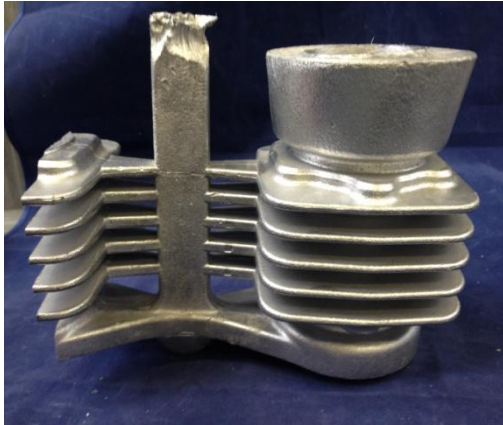
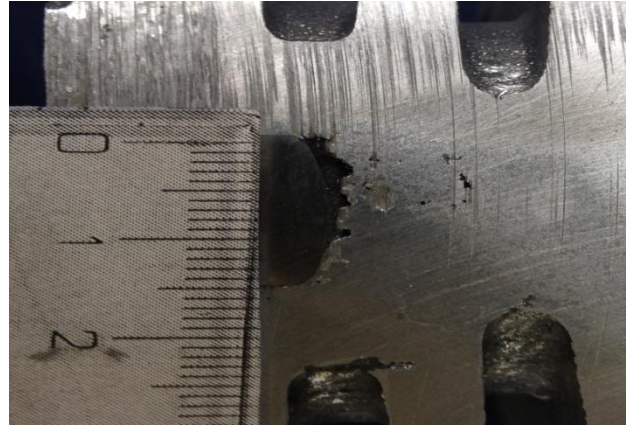
Do odlitku byl zalit ocelový předmět, tzv. zálitek. Shluk dutin vznikl pod zalévaným předmětem v šířce 1,5 cm. Metalografický výbrus ukázal, že vada zasahuje do hloubky odlitku pod zalévaný předmět, viz obr. 25. Podle rozsahu vady je možné konstatovat, že v odlitku bylo velké množství plynu.

Příčinou vzniku vady byl znečištěný či vlhký zálitek (nedostatečný předehřev). Na znečištěném nebo vlhkém zálitku vzniklo množství plynů a par, které neměly možnost přes zalévání předmět proniknout. Proto na rozhraní kov – zálitek vzrostl tlak plynů, který překonal pevnost vytvořené licí kůry. Plyn tedy vnikl do taveniny a vytvořil mnohé dutiny – odvařeniny, viz kap. 2.5.2.

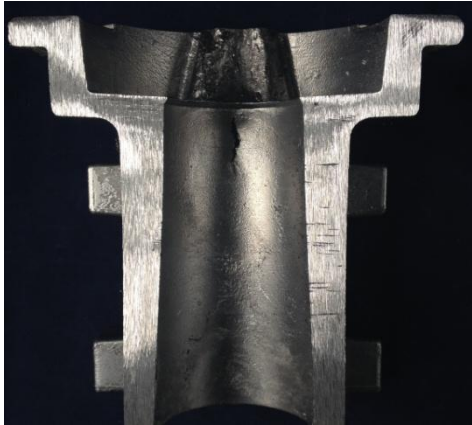
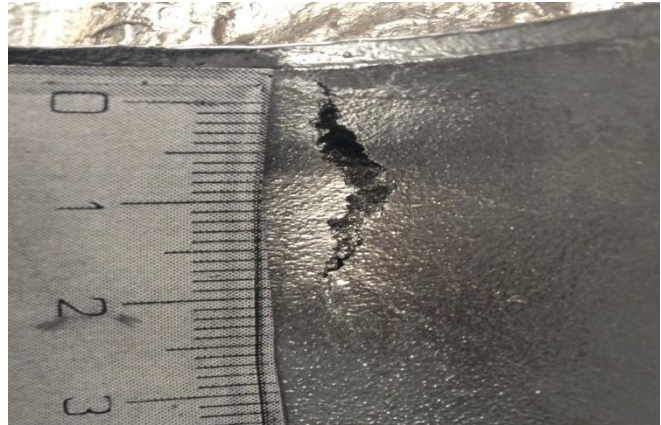
Vnější otevřená staženina se vyskytla u odlitku „Šasí k převodovce“ ze slitiny hliníku EN AC 42100, viz obr. 26, odlévaného metodou gravitačního lití a je zdokumentována v katalogovém listu 6. Jednalo se o zborcení tvaru odlitku. Šlo o dutinu v délce 2 cm s hrubě krystalickým povrchem. Otevřená staženina byla zjištěna při vizuální kontrole ve stěně odlitku, viz obr. 27. K zborcení došlo na samotné hraně odlitku, v místě kde byl odlitek zúžen. RTG kontrolou bylo potvrzeno, že staženina prostupuje do stěny odlitku.

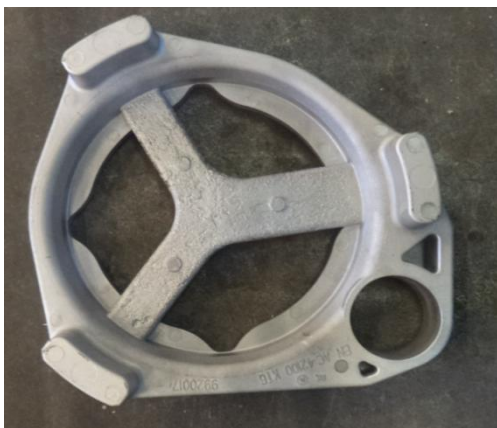
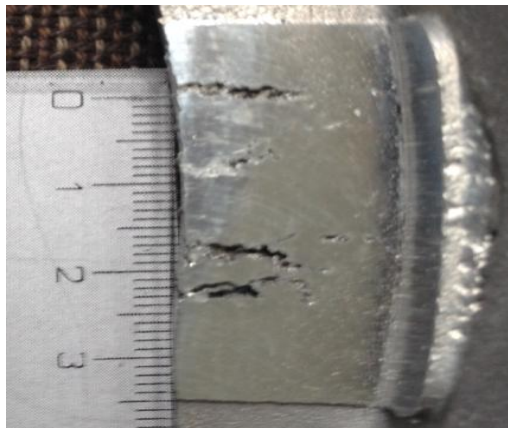
následně potvrzeny vizuální kontrolou na obrobené ploše. Staženiny vznikly na okraji obruby odlitku v rozmezí 2,5 cm. Vnitřní uzavřené staženiny je možné identifikovat též ultrazvukem, na makrovýbrusu nebo pomocí tlakových zkoušek, viz obr. 29.

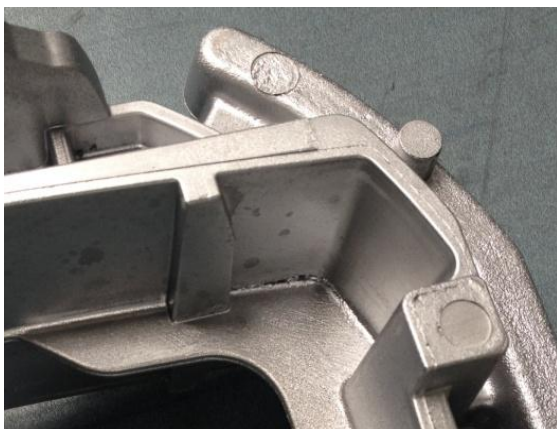
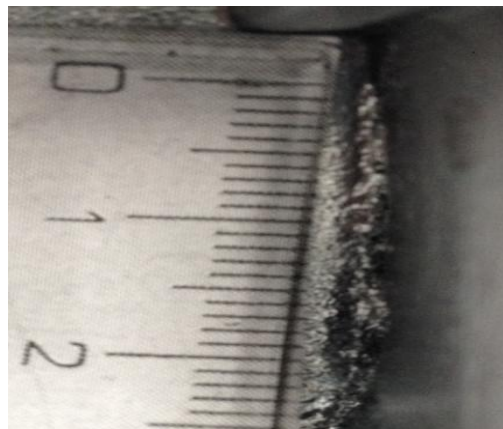
V katalogovém listu 9 je zdokumentována staženina od ostré hrany formy, která se vyskytla u nízkotlakého odlitku „Rám držáku TV antény“ ze slitiny hliníku EN AC 42100, viz obr. 32. Šlo o vnitřní uzavřenou staženinu způsobenou smršťováním kovu při tuhnutí odlitku, která vyústila až těsně k povrchu dutiny odlitku, viz obr. 33. Staženina v délce 2,7 cm a v maximální výšce 0,5 cm byla zjištěna vizuální kontrolou.

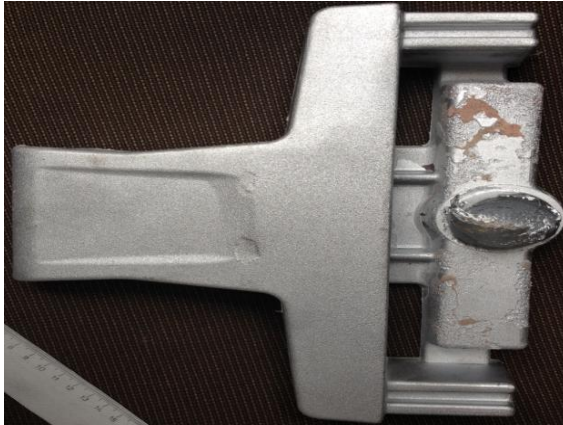
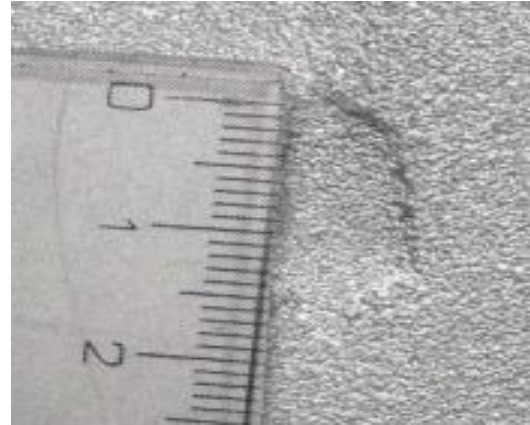
Povrchová propadlina v blízkosti tepelného uzlu způsobená objemovými změnami při tuhnutí odlitku byla zdokumentována v katalogovém listu 10. Byla zjištěná vizuální kontrolou u nízkotlakého odlitku „Držák zvedacího zařízení na nemocniční lůžka“ ze slitiny hliníku EN AC 43100, viz obr. 34. Místní propadlina na horní ploše nad masivní částí odlitku, v lokálně zesíleném místě, tedy nad tepelným uzlem, které nebylo nálitkováno ani chlazeno, byla 1,5 cm dlouhá, viz obr. 35. Pod místní propadlinou byla uzavřená staženina.

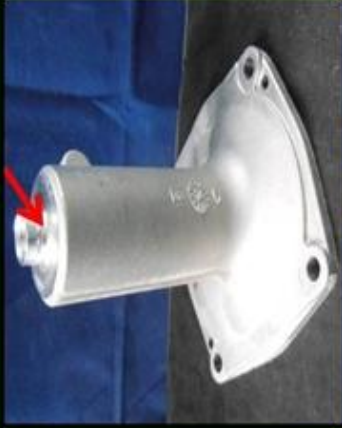
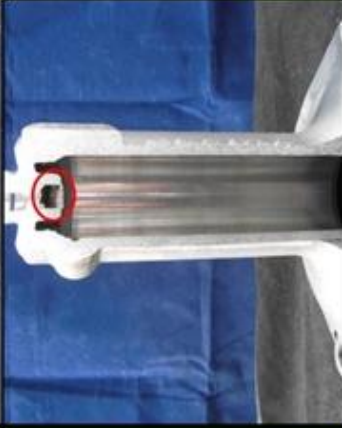
B) DETAIL VADY S MĚRITKEM		1. IDENTIFIKACE VADY RTG kontrola, ultrazvuk, vizuální kontrola dílu po odlití nebo obrábění, makrový brus.

D) IDENTIFIKACE MÍSTA NA ODLITKU		2. NEJČASTĚJŠÍ PŘÍČINY VZNIKU VADY 1) Prasklá (netěsná) stoupací trubice. 2) Stržení vzduchu vtokovou soustavou. 3) Nedostatečné nebo nefunkční odvzdušnění formy. 4) Prasklé chlazení formy.

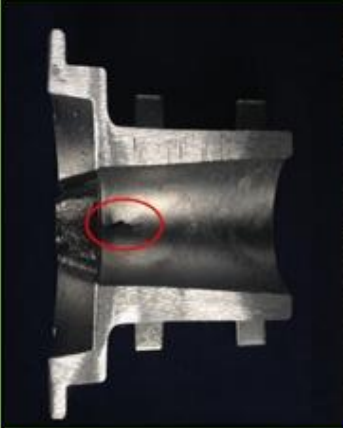
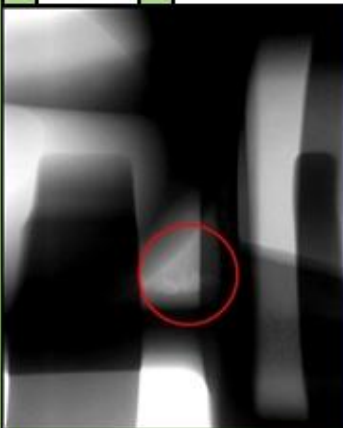
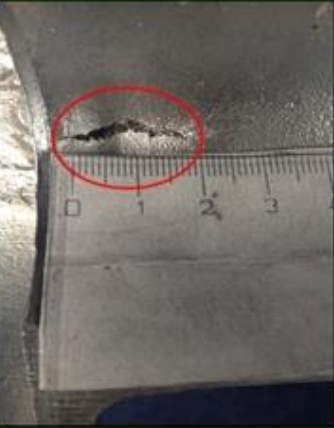
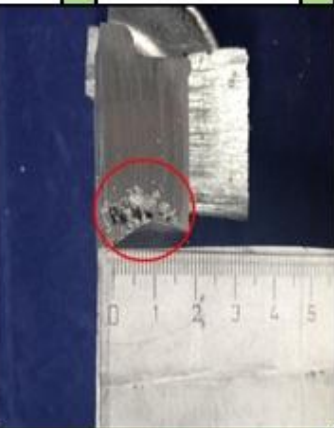
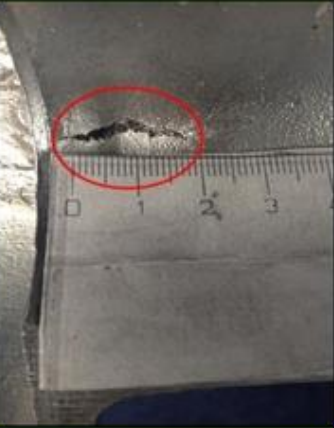
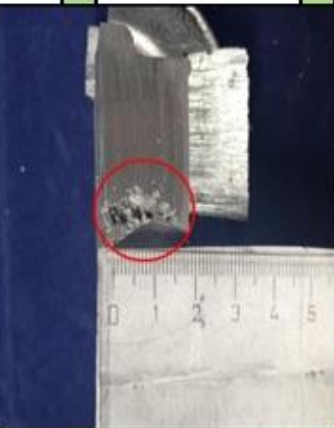
<p><b>1. IDENTIFIKACE VADY</b></p> <p>Vizuální kontrola odlitku, RTG.</p>	
C) IDENTIFIKACE MÍSTA NA ODLITKU

<p><b>2. NEJČASTĚJŠÍ PŘÍČINY VZNIKU VADY</b></p> <p>1) Neusměrněné tuhnutí odlitku. 2) Nedostatečné dosazování tekutého kovu z náliťku. 3) Vysoká lící teplota.</p>

<p><b>3. NÁPRÁVNÍ OPATŘENÍ</b></p> <p>1) Zajištění usměrněného tuhnutí odlitku. 2a) Správné objemové plnění formy - lití do úplného zaplnění náliťku. 2b) Kontrola včasnosti dolití náliťku. 2c) Správné náliťkování tepelných uzlů (velikost náliťku, umístění). 3) Snížení lící teploty materiálu.</p>	
DALŠÍ INFO						<p><b>4. MOŽNOSTI OPRAVY ODLITKU</b></p> <p>1) Nepřípustné - zmetkování odlitku.</p>	
<p>Poznámka 100% vizuální samokontrola.</p>

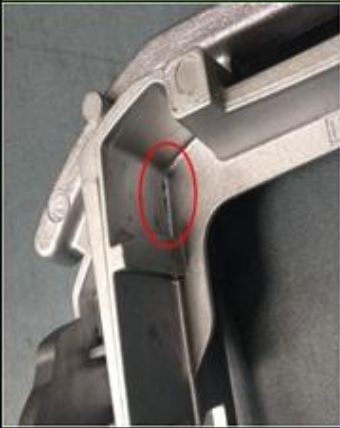
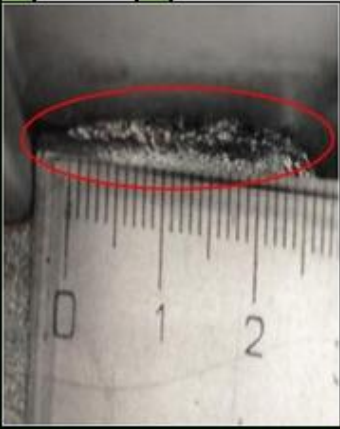
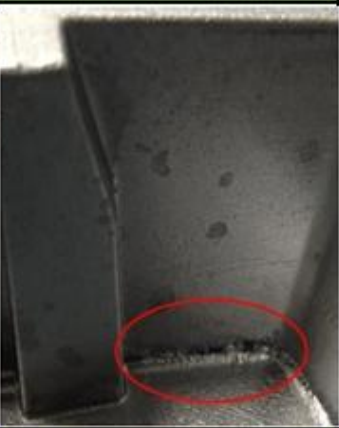
<p>1. IDENTIFIKACE VADY</p> <p>Vizuální kontrola odlitku, RTG.</p>		
<p>C) IDENTIFIKACE MÍSTA NA ODLITKU</p>

<p>D) IDENTIFIKACE MÍSTA NA ODLITKU</p>		<p>2. NEJČASTĚJŠÍ PŘÍČINY VZNIKU VADY</p> <p>1) Ostré hrany jádra nebo formy. 2) Přehřáté jádro nebo část formy.</p>		
<p>3. NÁPRAVNÁ OPATŘENÍ</p> <p>1a) Vhodná technologičnost konstrukce odlitku (již při návrhu). 1b) Ostré hrany formy a jader nahradit slévarenskými rádiusy. 2) Využití lokálního chlazení jádra či částí formy (chladička, voda, vzduch).</p>

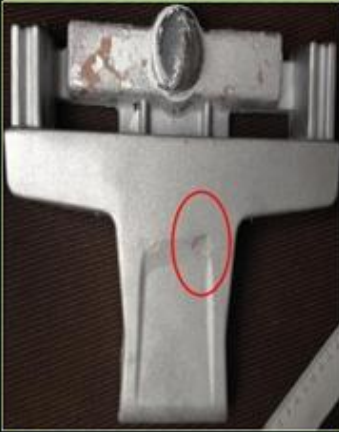
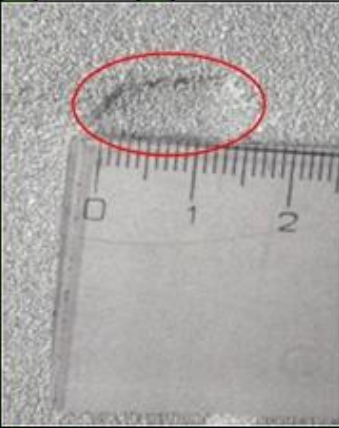
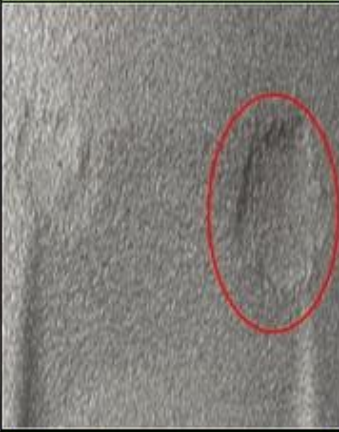
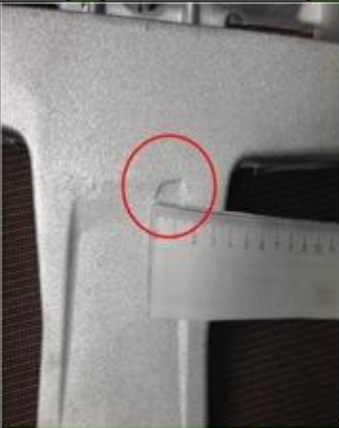
<p>1. IDENTIFIKACE VADY</p> <p>Vizuální kontrola odlitku, makrový brus.</p>	
<p>C) IDENTIFIKACE MÍSTA NA ODLITKU</p>

<p>2. MEJČASTĚJŠÍ PŘÍČINY VZNIKU VADY</p> <p>1) Nevhodná technologičnost konstrukce odlitku.                  2) Neusměrněné tuhnutí odlitku,                  3) Příliš nízký Dichte index taveniny.</p>
