**Příloha 1**

**Dendrologický posudek krovu u dvougeneračního rodinného domu**

**Bakalářská práce**

Posudek byl vypracován dne: 13. 12. 2021

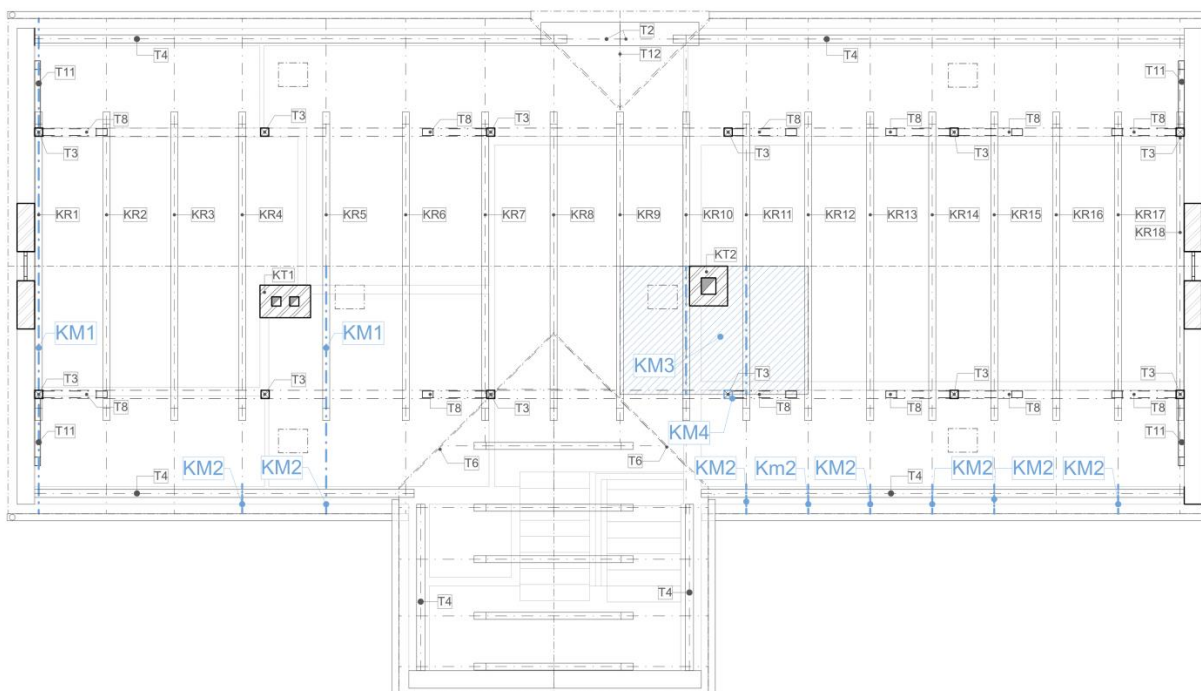
Obrázek 3: Schéma půdorysu krovu s vyznačenými poškozenými místy KR1 - KR4

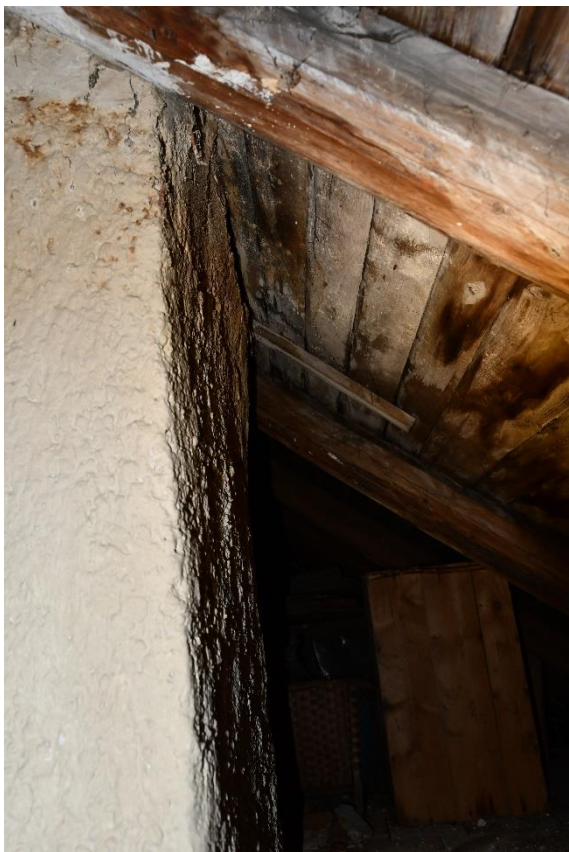
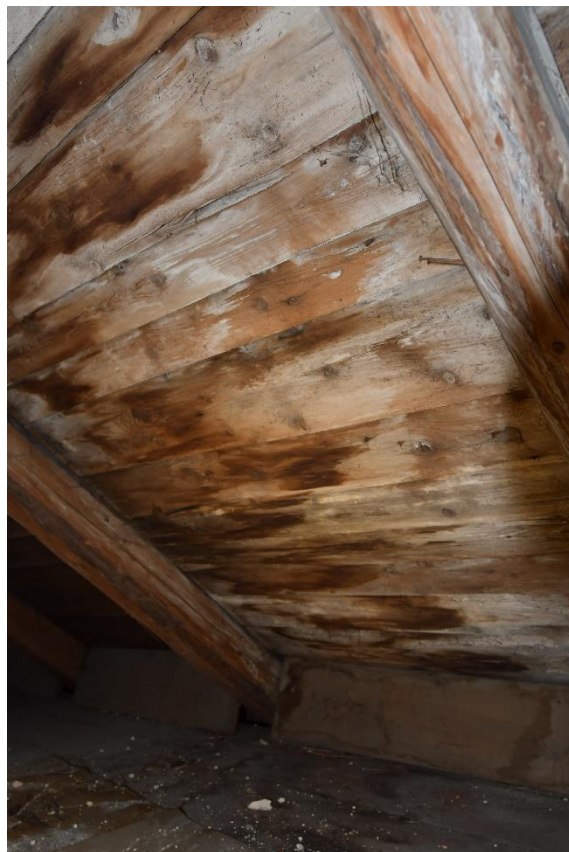
Ve zkoumaném objektu se následkem protékání srážkové vody zjistilo významnější poškození prvků krovu označené jako místo KM 3 (Obrázek 4 - 9). Toto místo bylo lokalizováno v oblasti komínového tělesa KT 2. Zasaženými prvky jsou severovýchodní krokve KR 10 a KR 11 přímo sousedící s KT 2 a bednění střešního pláště v rozsahu vyznačeném dle schématu (Obrázek 3). Zvýšená vlhkost prvků je lokálního významu, avšak jedná se o aktuální proces. Nadměrná vlhkost prvků zde prudce zvyšuje pravděpodobnost napadení biotickými činiteli a urychluje degradaci dřeva.

**Obrázek 4, 5 : Poškození KM 3 - poškozené prvky KR 10, KR 11 a dřevěného bednění**

Návrh na výměnu, nebo opravu prvku není závislý pouze na stupni a druhu poškození, ale i na typu prvku, rozměrech a technologických možnostech jeho výměny. Pro poškození v místě KM 3 je v současné době nejdůležitější zamezit průniku srážkové vody do prvků konstrukce krovu a zabránit tak dlouhodobě zvýšené vlhkosti poškozených prvků. Zasažené prvky KR 10 a KR 11 je nutné zbavit zvýšené vlhkosti vhodným technologickým postupem. U všech zasažených prvků KM 2 označených stupněm poškození 2, 3 a 4 je nutné, aby došlo k výměně poškozených částí krokví. Dále je potřeba pro nové, ale i setrvávající přesahy krokví vytvořit takové konstrukční opatření, aby se předešlo opakování vzniku stejného poškození. Pro všechny doposud zmíněné návrhy je nutné v místech sanačních prací odstranit střešní plášť, aby bylo možné tyto práce provádět. Přitom v místě KM 3 nahradit poškozené bednění, které je součástí střešního pláště, za nové. Místa KM 1 a KM 4 poškozená Tesaříkem fialový (*Callidium violaceum*) a Červotočem proužkováným (*Anobium punctatum*) mají stejný stupeň poškození 1. U těchto prvků se navrhuje provést základní očištění a ošetření vhodným biocidním přípravkem.

Sanační práce v místech KM 2 a KM 3 je nutné provést v co možná nejkratším intervalu z důvodu rozebrání střešního pláště je zde riziko zatékání srážkové vody do objektu. Všechny sanační práce je nutné provádět dle správných technologických postupů. Dřevěné prvky ponechávané v krovu je potřeba očistit od prachu a nečistot. Je také potřeba pečlivě odstranit zbytky neodkorněných míst konstrukce krovu, které by mohly být potenciálním zdrojem dalších poškození dřevokazným hmyzem. Následně chemicky ošetřit původní i nové dřevěné prvky krovu dostatečně účinným biocidním přípravkem, aby se zamezilo opakovanému napadení dřevokaznými škůdci. Z důvodu časově omezené účinnosti přípravků, je potřeba vždy po několika letech obnovovat tuto ochranu. Konkrétní technologie a druhy sanačních prací zde nejsou blíže specifikovány, jelikož byl posudek vypracován jako součást bakalářské práce.

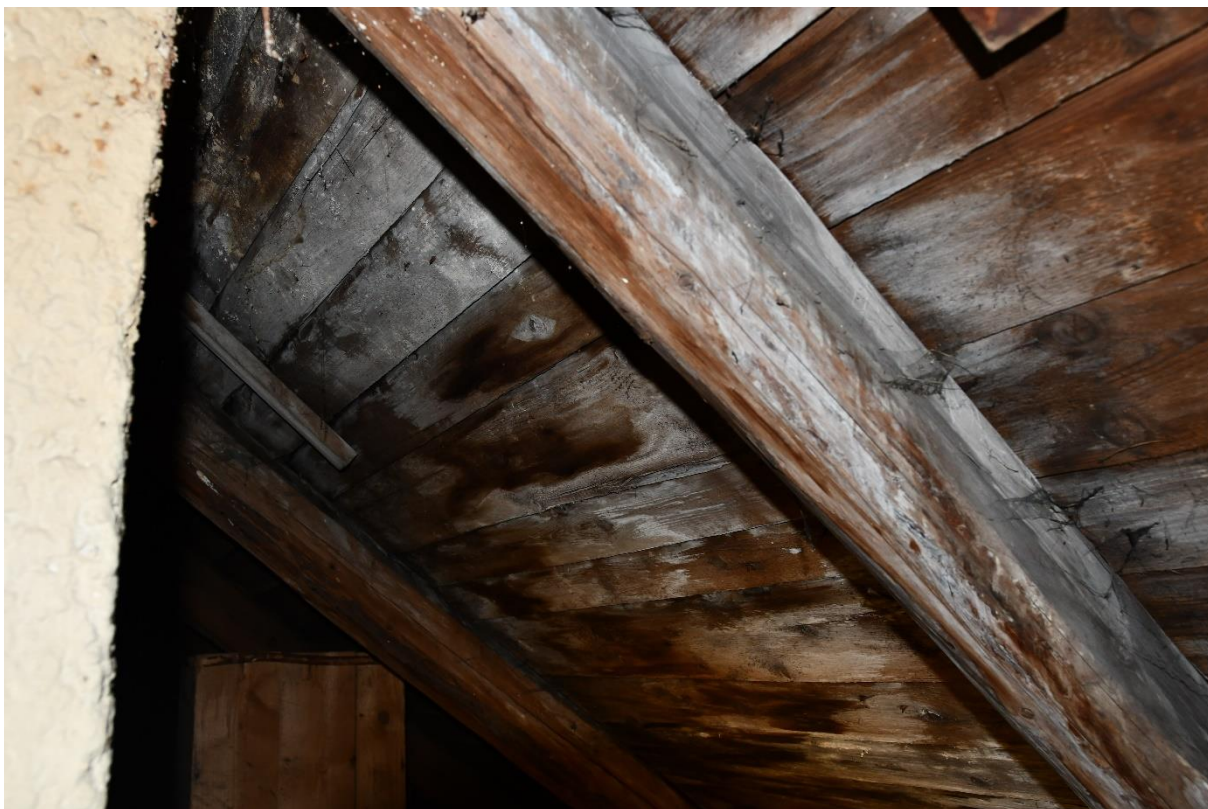
**Obrázek 6: Poškození KM 3 - detail na KR 10**

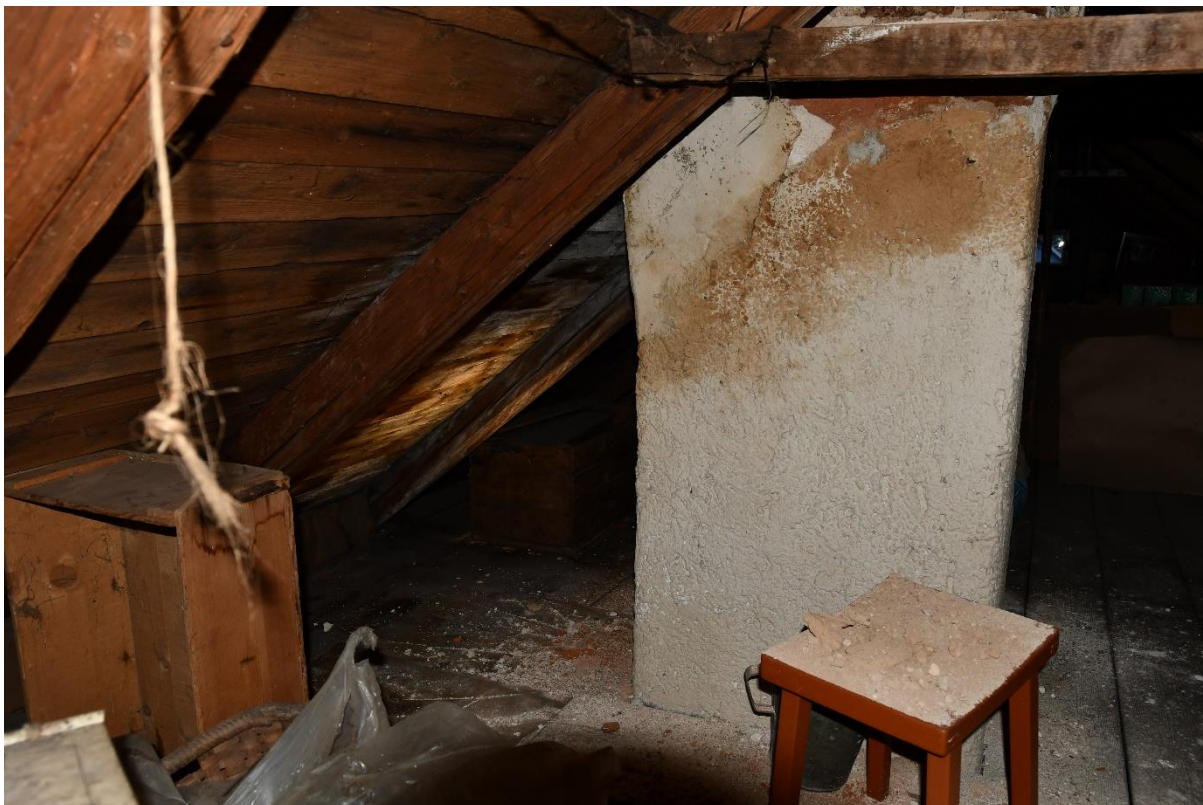
Obrázek 7: Poškození KM 3 - pohled na KR 11 a komínové těleso KT 2

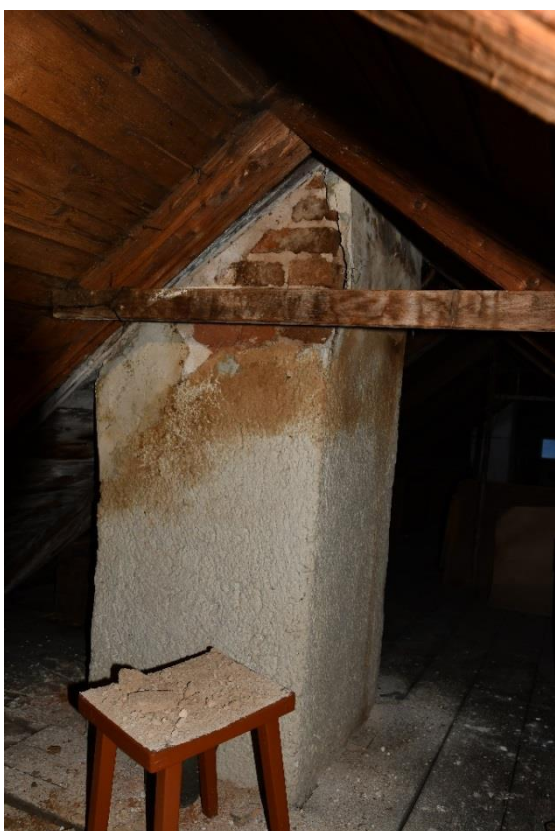
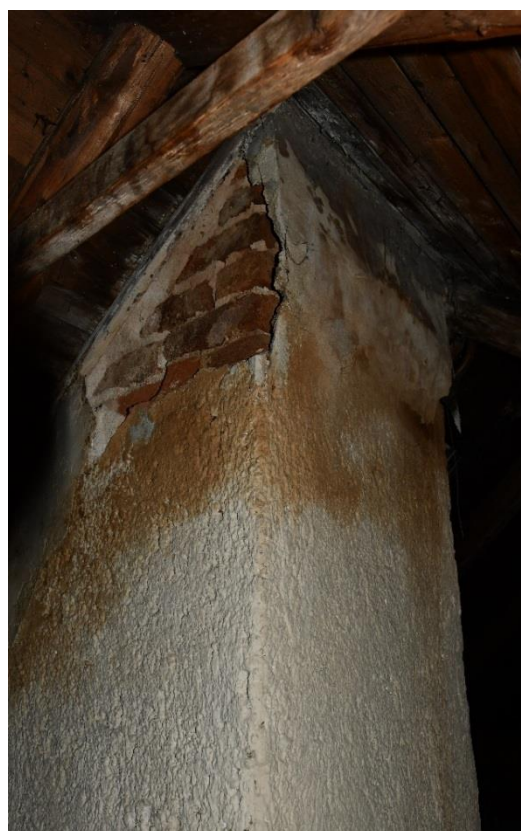
Obrázek 8, 9: Poškození KM 3 - místo průstupu srážkové vody konstrukcí komínového tělesa KT 2

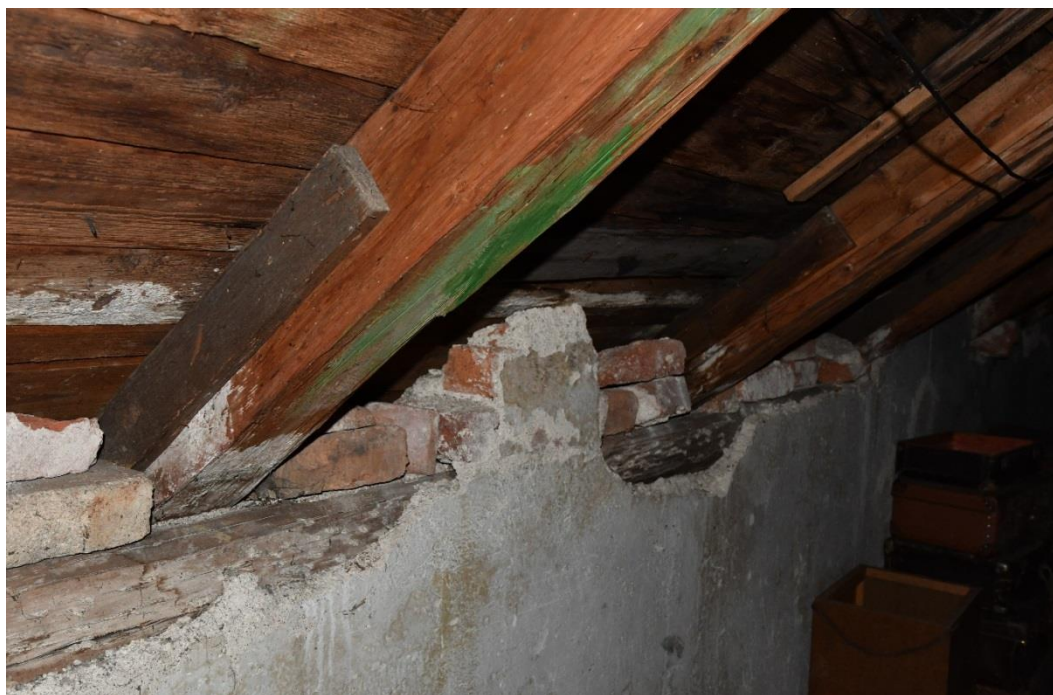
Místa poškození označená jako KM 2 byla vyhodnocena jako nejzávažnější poškození konstrukce krovu na stupni 2 - 4. Jde o místa přesahů osmi krokví na severovýchodní straně domu (Obrázek 10 - 14), původně zazděna v římsě objektu. Dlouhodobě nadměrná vlhkost zapříčinila napadení prvků hnědou hnilobou. Dřevokazná houba, která způsobila rozklad hnědou hnilobou, nebyla identifikována i z důvodu staršího data napadení. Z fotodokumentace je patrné, že toto napadení bylo v minulosti odhaleno a vyřešeno konstrukčním opatřením pomocí příložek poškozených přesahů krokví. Další poškození bylo zjištěno na místech KM 1. Zasaženými prvky jsou opět krokve hambalkové soustavy, konkrétně obě krokve z vazby KR 1 (Obrázek 17) a severovýchodní krokev z vazby KR 5. Prvky byly napadeny Tesaříkem fialový (*Callidium violaceum*), přičemž v nich byly nalezeny oválné požerky i výletové otvory (Obrázek 15, 16). Stupeň poškození byl vyhodnocen jako slabý, poškozená místa byla nalezena pouze v místech neodkorněného prvku a především se jedná o napadení staršího data. Poslední významněji poškozený prvek byl zaznamenán v místě KM 4. Poškození bylo způsobeno Červotočem proužkováným (*Anobium punctatum*) v prvku sloupku T3 na severovýchodní straně domu (Obrázek 3). Nalezeny byly kruhové požerky i výletové otvory (Obrázek 18, 19), ovšem lokálního významu na stupni poškození 1. Aktivní napadení bylo na základě průzkumu vyloučeno.

Obrázek 10: Poškození KM 2 - krokve KR 13 - 15 poškozené stupněm 3 - 4

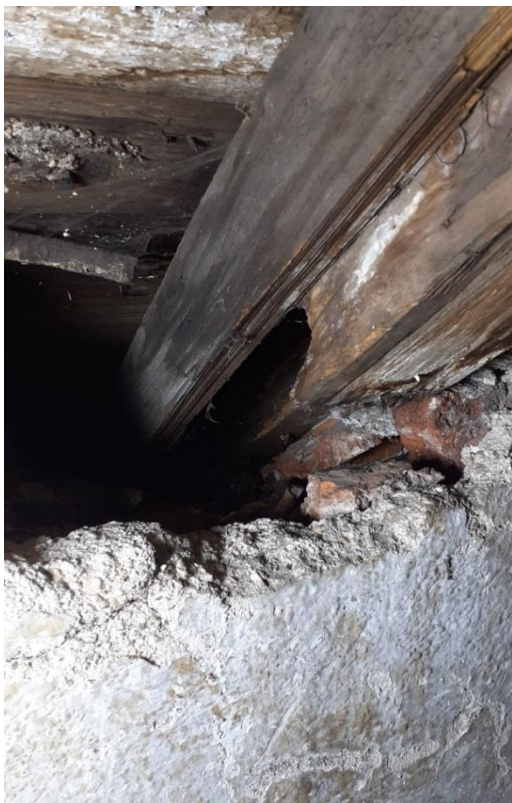
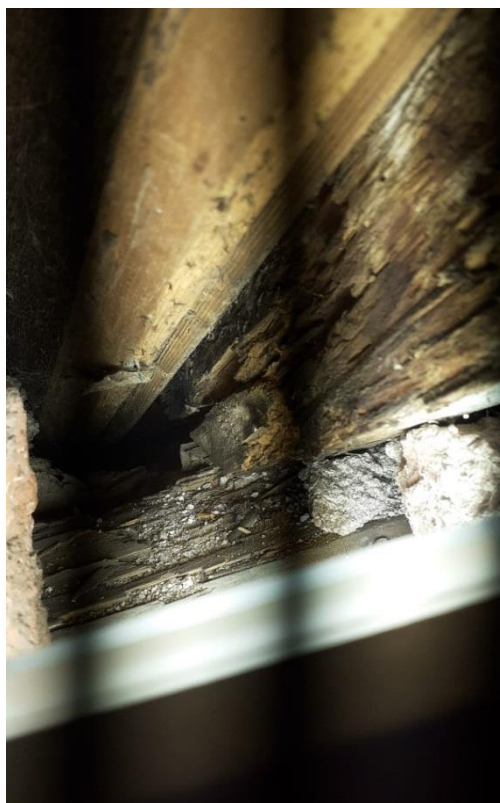
Obrázek 11, 12: Poškození KM 2 - detail uhníléch přesahů krokvi KR 12 (vlevo) a KR 13 (vpravo)

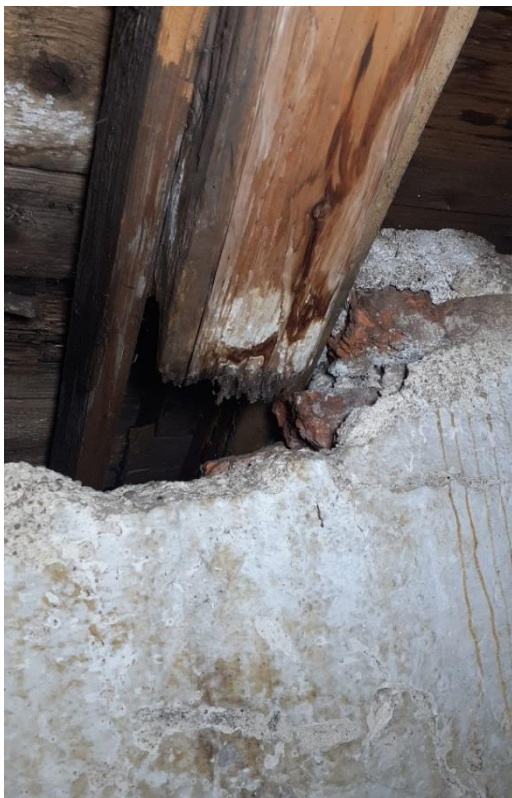
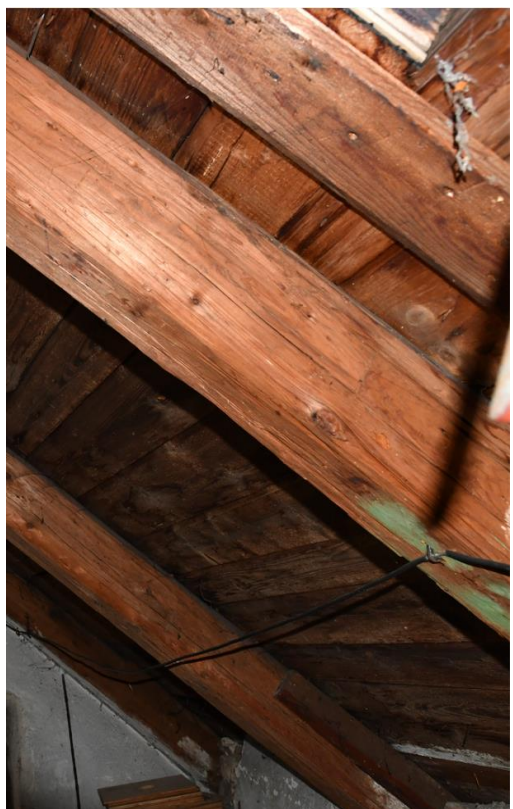
Obrázek 13, 14: Poškození KM 2 - detail uhnílého přesahu krokve KR 14 (vlevo) a poškozená krokev KR 17 (vpravo)

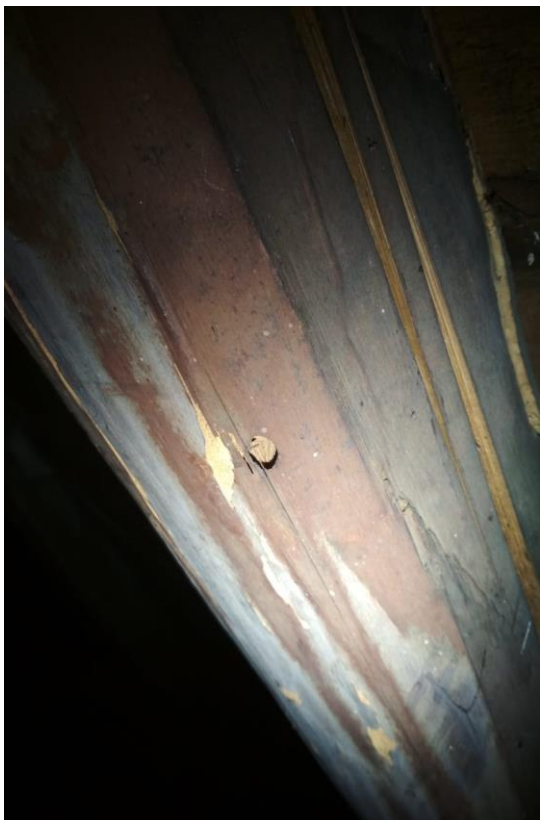
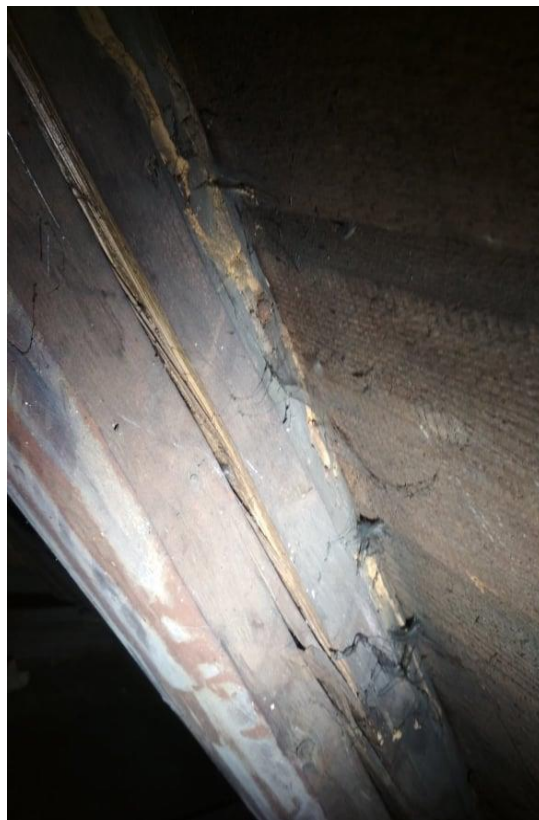
**Obrázek 15, 16: Poškození KM 1 - poškození Tesaříkem fialový (*Callidium violaceum*) na krokách KR 1 a KR 5**

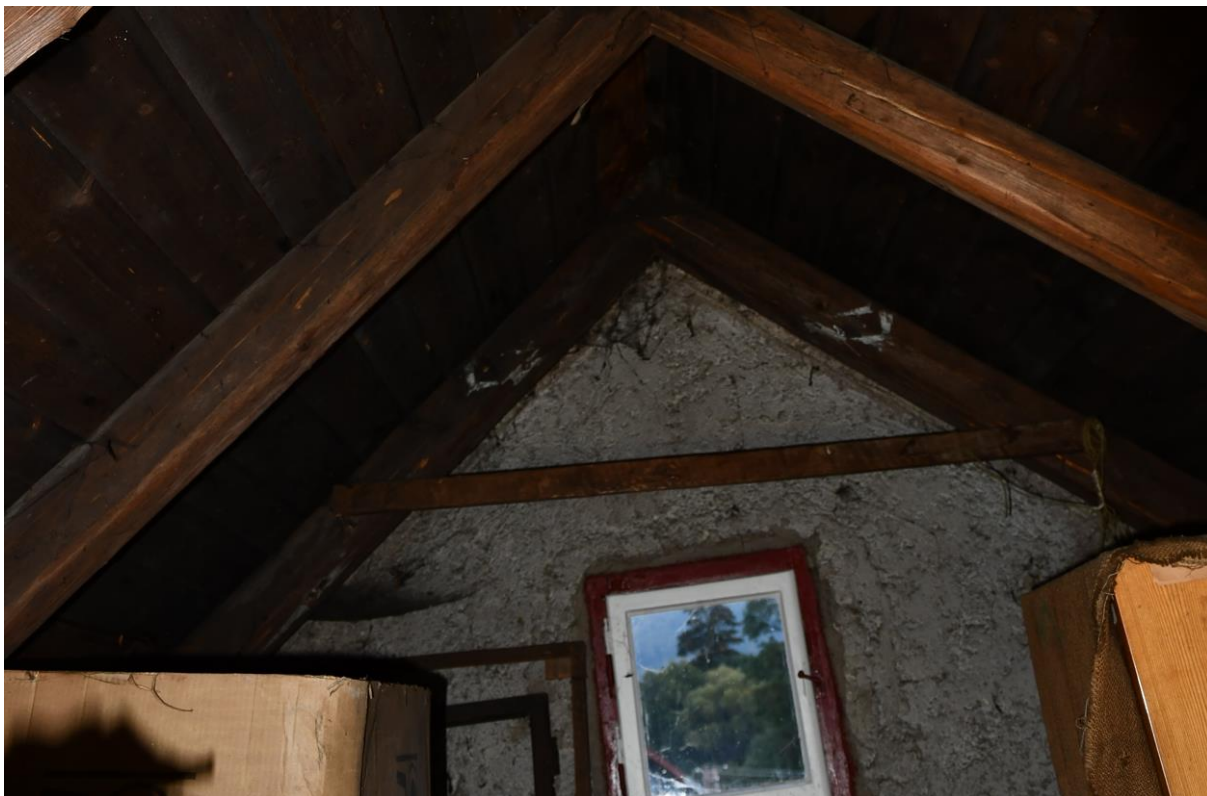
**Obrázek 17: Poškození KM 1 - celkový pohled na vazbu poškozených kroků KR 1**

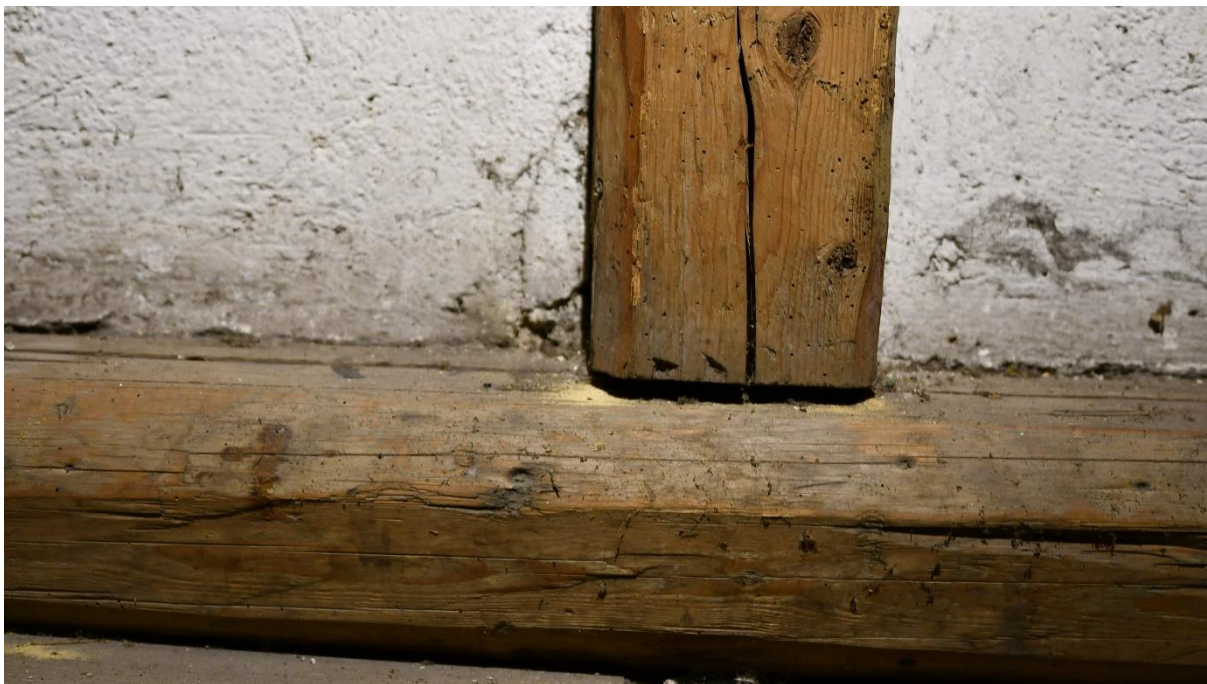
**Obrázek 18: Poškození KM 4 - poškozená spodní část sloupu Červotočem proužkováním (*Anobium punctatum*)**

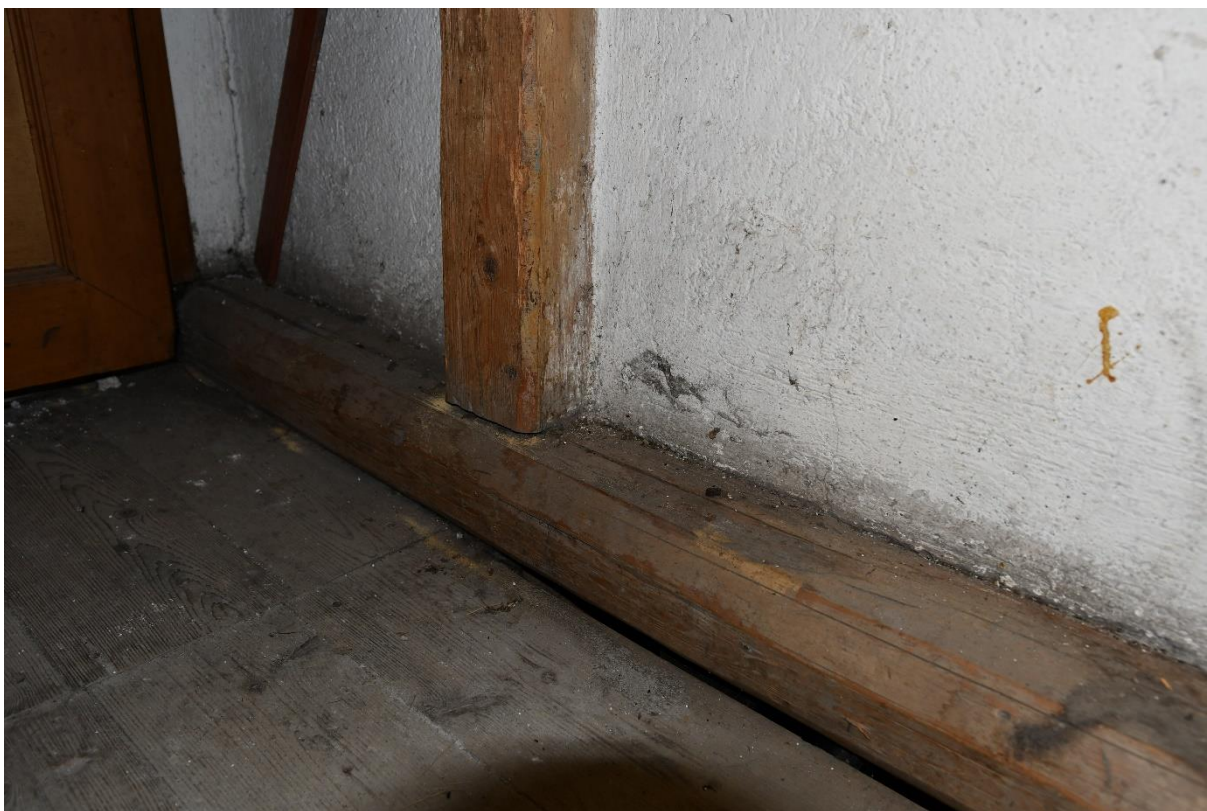
**Obrázek 19: Poškození KM 4 - celkový pohled na poškozený sloupek T3**
