**Dendrologický posudek krovu u dvougeneračního rodinného domu**

**Bakalářská práce**

Dendrologický posudek vypracoval: Martin Kalous

Posudek byl vypracován dne: 13. 12. 2021

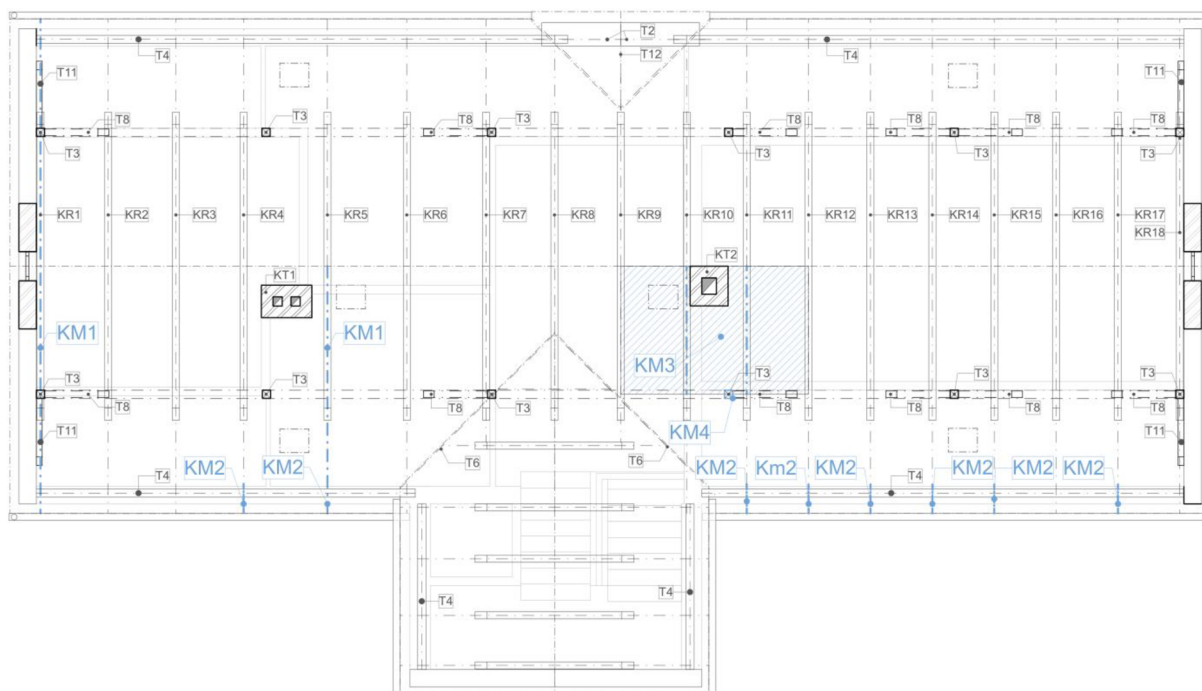
Pro lepší orientaci je přiloženo schéma řezu hambalkové soustavy (Obrázek 2) s vyznačením jednotlivých prvků. Dále je přiloženo schéma půdorysu krovu (Obrázek 3), ve kterém jsou označena místa poškozených prvků KR 1 - KR 4. Jedná se o poškozená místa dřevěných prvků krovu významnějšího charakteru odhalená průzkumem. U těchto míst bylo zjištěno poškození biotických, nebo abiotických činitelů.

Obrázek 3: Schéma půdorysu krovu s vyznačenými poškozenými místy KR1 - KR4

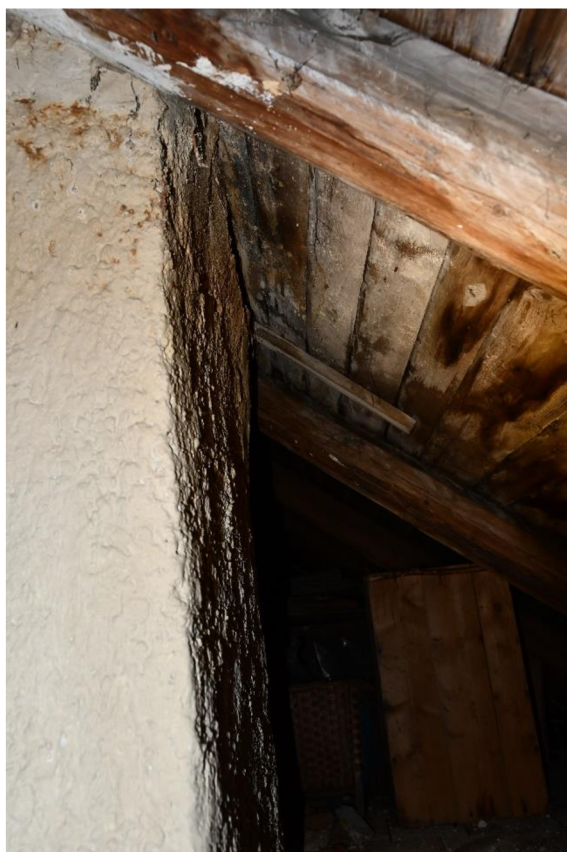
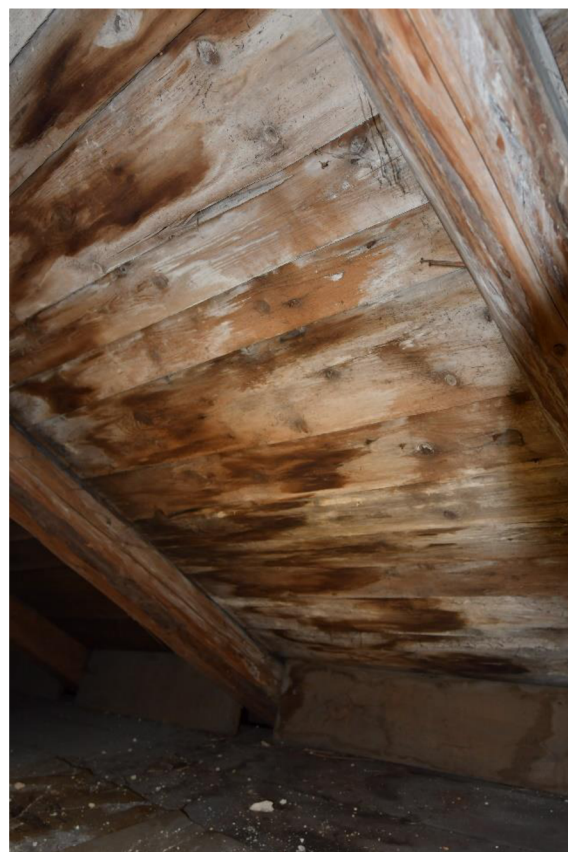
Ve zkoumaném objektu se následkem protékání srážkové vody zjistilo významnější poškození prvků krovu označené jako místo KM 3 (Obrázek 4 - 9). Toto místo bylo lokalizováno v oblasti komínového tělesa KT 2. Zasaženými prvky jsou severovýchodní krokve KR 10 a KR 11 přímo sousedící s KT 2 a bednění střešního pláště v rozsahu vyznačeném dle schématu (Obrázek 3). Zvýšená vlhkost prvků je lokálního významu, avšak jedná se o aktuální proces. Nadměrná vlhkost prvků zde prudce zvyšuje pravděpodobnost napadení biotickými činiteli a urychluje degradaci dřeva.

**Obrázek 4, 5 : Poškození KM 3 - poškozené prvky KR 10, KR 11 a dřevěného bednění**

Návrh na výměnu, nebo opravu prvku není závislý pouze na stupni a druhu poškození, ale i na typu prvku, rozměrech a technologických možnostech jeho výměny. Pro poškození v místě KM 3 je v současné době nejdůležitější zamezit průniku srážkové vody do prvků konstrukce krovu a zabránit tak dlouhodobě zvýšené vlhkosti poškozených prvků. Zasažené prvky KR 10 a KR 11 je nutné zbavit zvýšené vlhkosti vhodným technologickým postupem. U všech zasažených prvků KM 2 označených stupněm poškození 2, 3 a 4 je nutné, aby došlo k výměně poškozených částí krokví. Dále je potřeba pro nové, ale i setrvávající přesahy krokví vytvořit takové konstrukční opatření, aby se předešlo opakování vzniku stejného poškození. Pro všechny doposud zmíněné návrhy je nutné v místech sanačních prací odstranit střešní plášť, aby bylo možné tyto práce provádět. Přitom v místě KM 3 nahradit poškozené bednění, které je součástí střešního pláště, za nové. Místa KM 1 a KM 4 poškozená Tesaříkem fialový (*Callidium violaceum*) a Červotočem proužkováným (*Anobium punctatum*) mají stejný stupeň poškození 1. U těchto prvků se navrhuje provést základní očištění a ošetření vhodným biocidním přípravkem.

Sanační práce v místech KM 2 a KM 3 je nutné provést v co možná nejkratším intervalu z důvodu rozebrání střešního pláště je zde riziko zatékání srážkové vody do objektu. Všechny sanační práce je nutné provádět dle správných technologických postupů. Dřevěné prvky ponechávané v krovu je potřeba očistit od prachu a nečistot. Je také potřeba pečlivě odstranit zbytky neodkorněných míst konstrukce krovu, které by mohly být potenciálním zdrojem dalších poškození dřevokazným hmyzem. Následně chemicky ošetřit původní i nové dřevěné prvky krovu dostatečně účinným biocidním přípravkem, aby se zamezilo opakovanému napadení dřevokaznými škůdci. Z důvodu časově omezené účinnosti přípravků, je potřeba vždy po několika letech obnovovat tuto ochranu. Konkrétní technologie a druhy sanačních prací zde nejsou blíže specifikovány, jelikož byl posudek vypracován jako součást bakalářské práce.

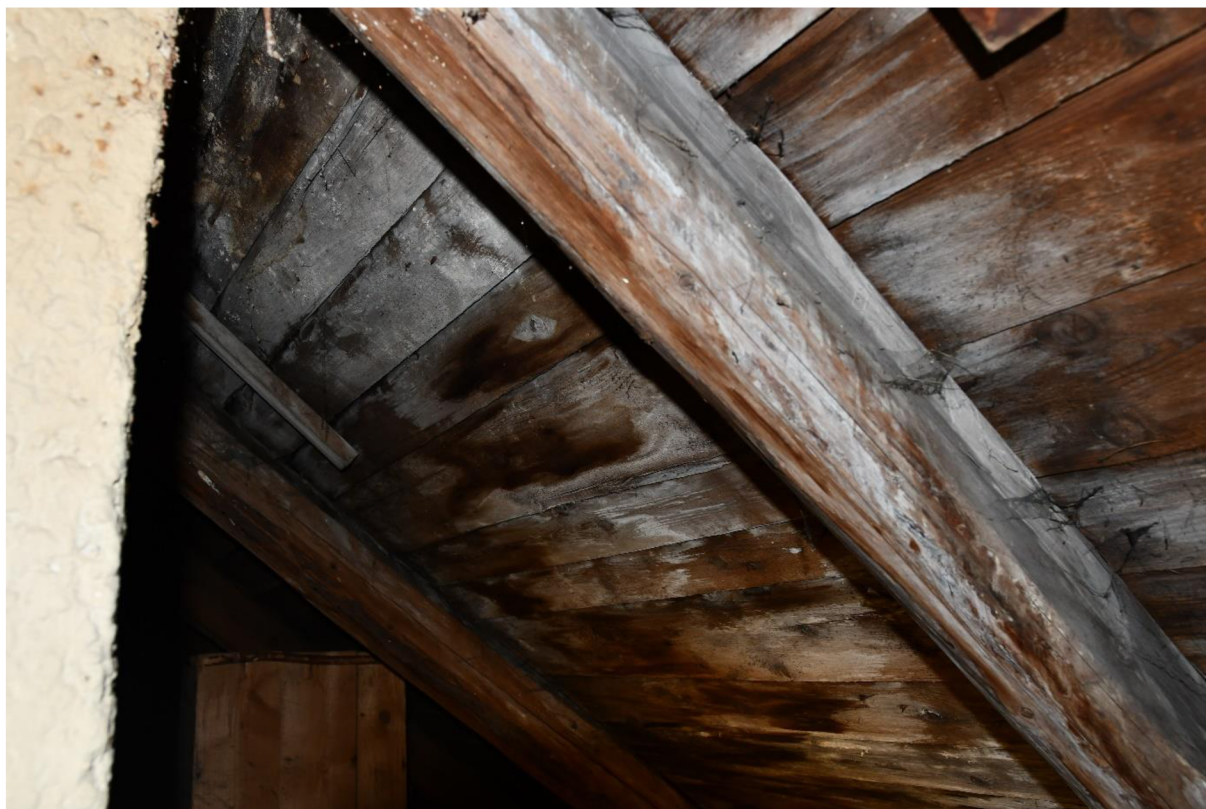
**Obrázek 6: Poškození KM 3 - detail na KR 10**

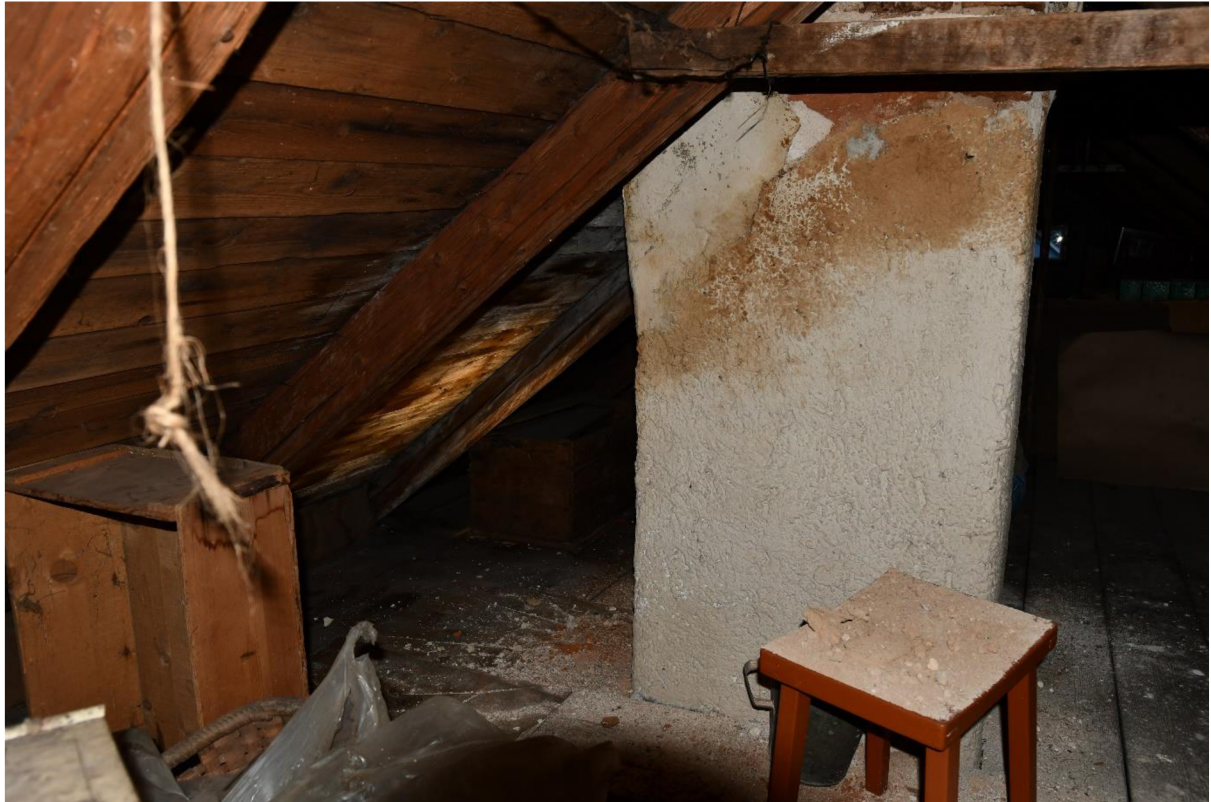
Obrázek 7: Poškození KM 3 - pohled na KR 11 a komínové těleso KT 2

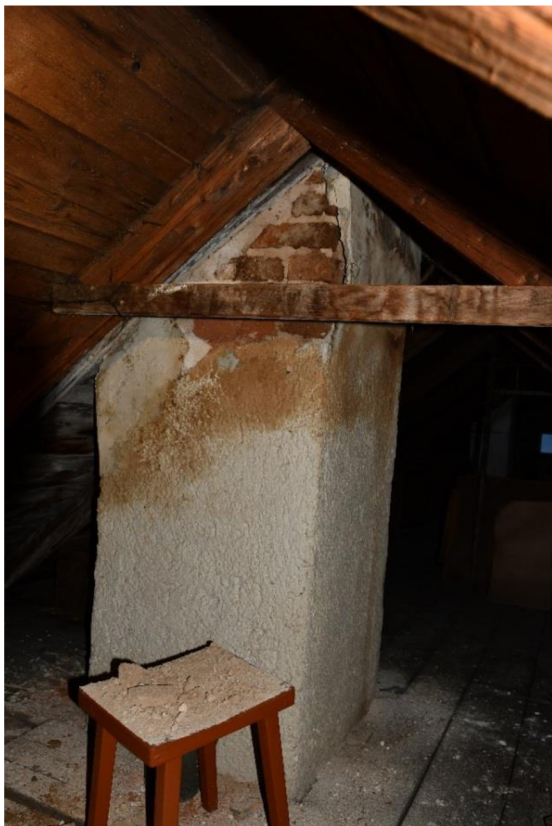
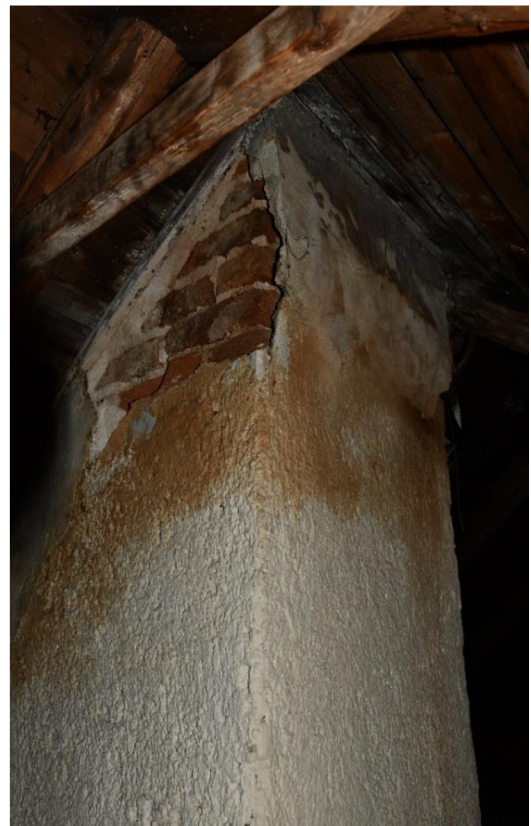
Obrázek 8, 9: Poškození KM 3 - místo průstupu srážkové vody konstrukcí komínového tělesa KT 2

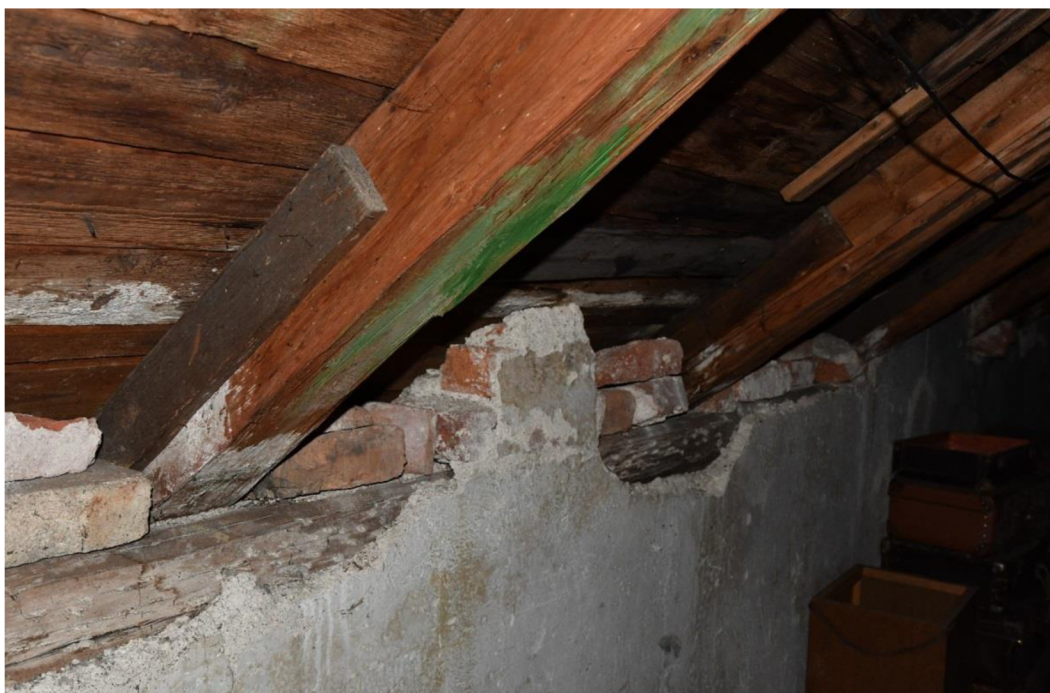
Místa poškození označená jako KM 2 byla vyhodnocena jako nejzávažnější poškození konstrukce krovu na stupni 2 - 4. Jde o místa přesahů osmi krokví na severovýchodní straně domu (Obrázek 10 - 14), původně zazděna v římse objektu. Dlouhodobě nadměrná vlhkost zapříčinila napadení prvků hnědou hnilobou. Dřevokazná houba, která způsobila rozklad hnědou hnilobou, nebyla identifikována i z důvodu staršího data napadení. Z fotodokumentace je patrné, že toto napadení bylo v minulosti odhaleno a vyřešeno konstrukčním opatřením pomocí příložek poškozených přesahů krokví. Další poškození bylo zjištěno na místech KM 1. Zasaženými prvky jsou opět krokve hambalkové soustavy, konkrétně obě krokve z vazby KR 1 (Obrázek 17) a severovýchodní krokv z vazby KR 5. Prvky byly napadeny Tesaříkem fialový (*Callidium violaceum*), přičemž v nich byly nalezeny oválné požerky i výletové otvory (Obrázek 15, 16). Stupeň poškození byl vyhodnocen jako slabý, poškozená místa byla nalezena pouze v místech neodkorněného prvku a především se jedná o napadení staršího data. Poslední významněji poškozený prvek byl zaznamenán v místě KM 4. Poškození bylo způsobeno Červotočem proužkováným (*Anobium punctatum*) v prvku sloupku T3 na severovýchodní straně domu (Obrázek 3). Nalezeny byly kruhové požerky i výletové otvory (Obrázek 18, 19), ovšem lokálního významu na stupni poškození 1. Aktivní napadení bylo na základě průzkumu vyloučeno.

**Obrázek 10: Poškození KM 2 - krokve KR 13 - 15 poškozené stupněm 3 - 4**

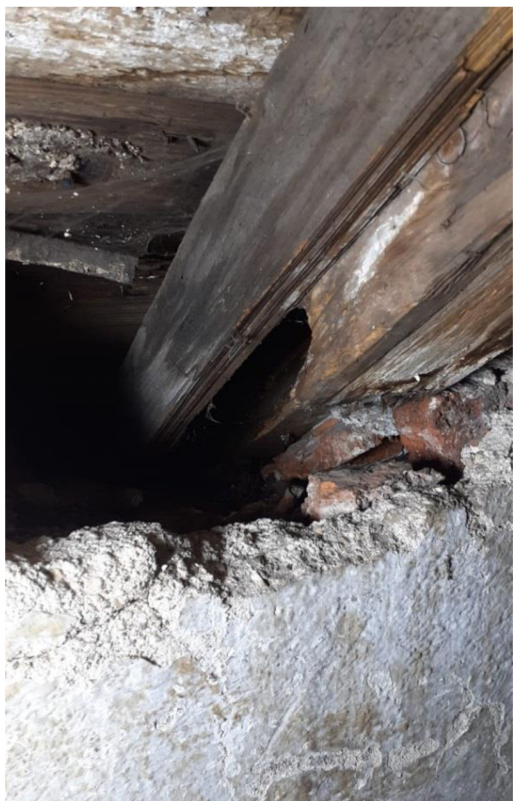
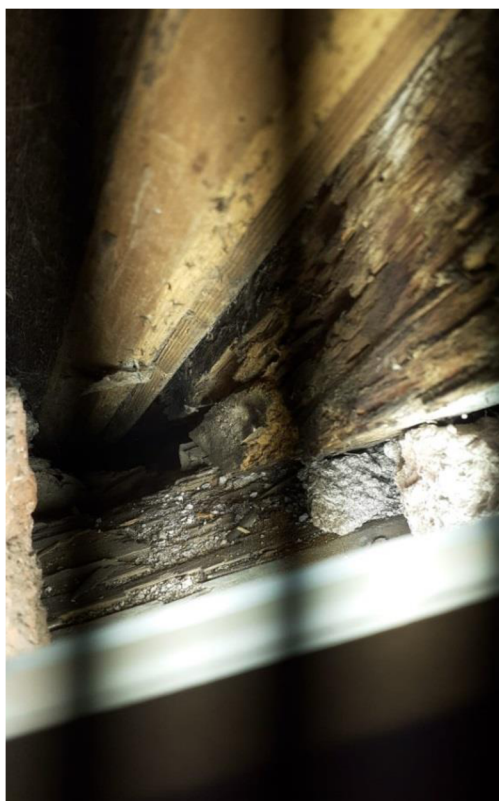
**Obrázek 11, 12: Poškození KM 2 - detail uhnílejších přesahů krokví KR 12 (vlevo) a KR 13 (vpravo)**

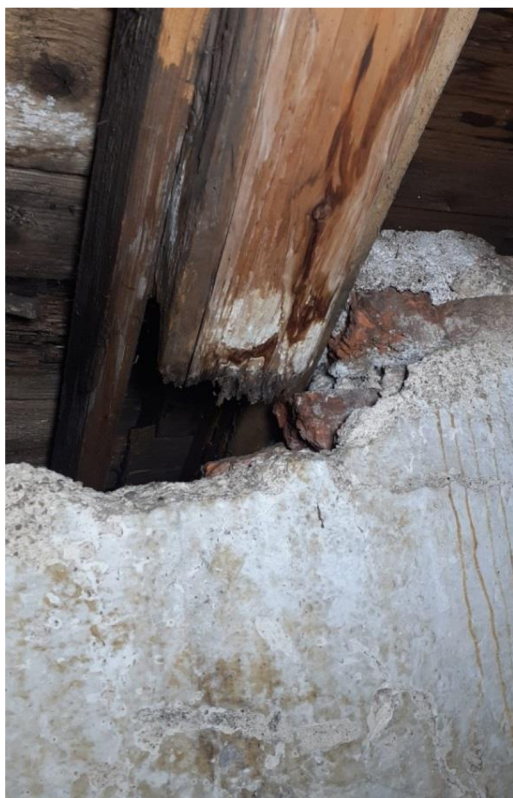
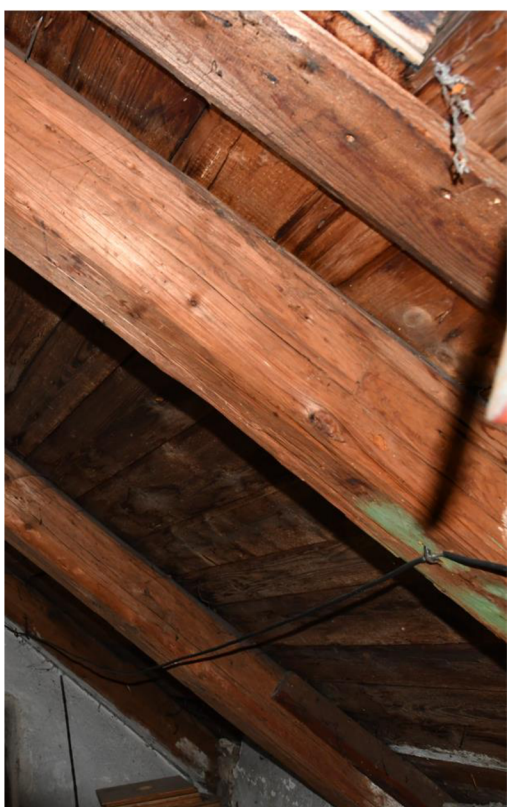
**Obrázek 13, 14: Poškození KM 2 - detail uhnílejšího přesahu krokve KR 14 (vlevo) a poškozená krokev KR 17 (vpravo)**

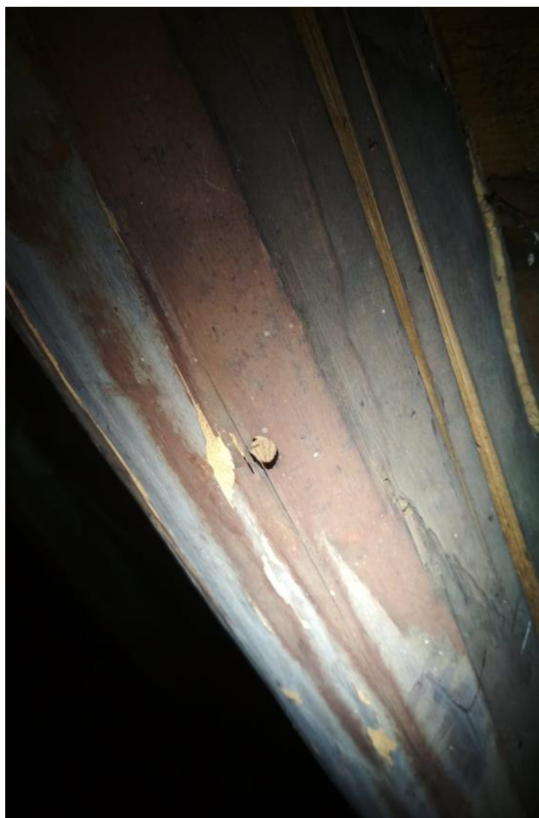
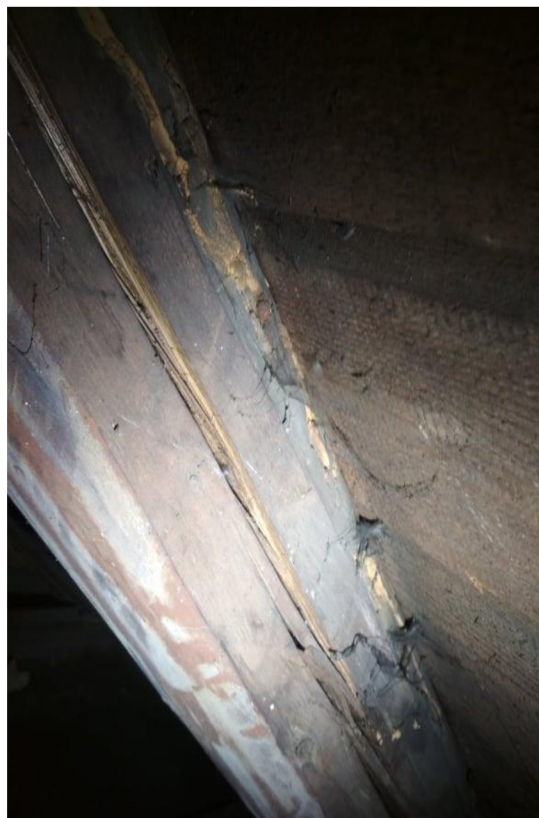
**Obrázek 15, 16: Poškození KM 1 - poškození Tesaříkem fialový (*Callidium violaceum*) na krokvích KR 1 a KR 5**

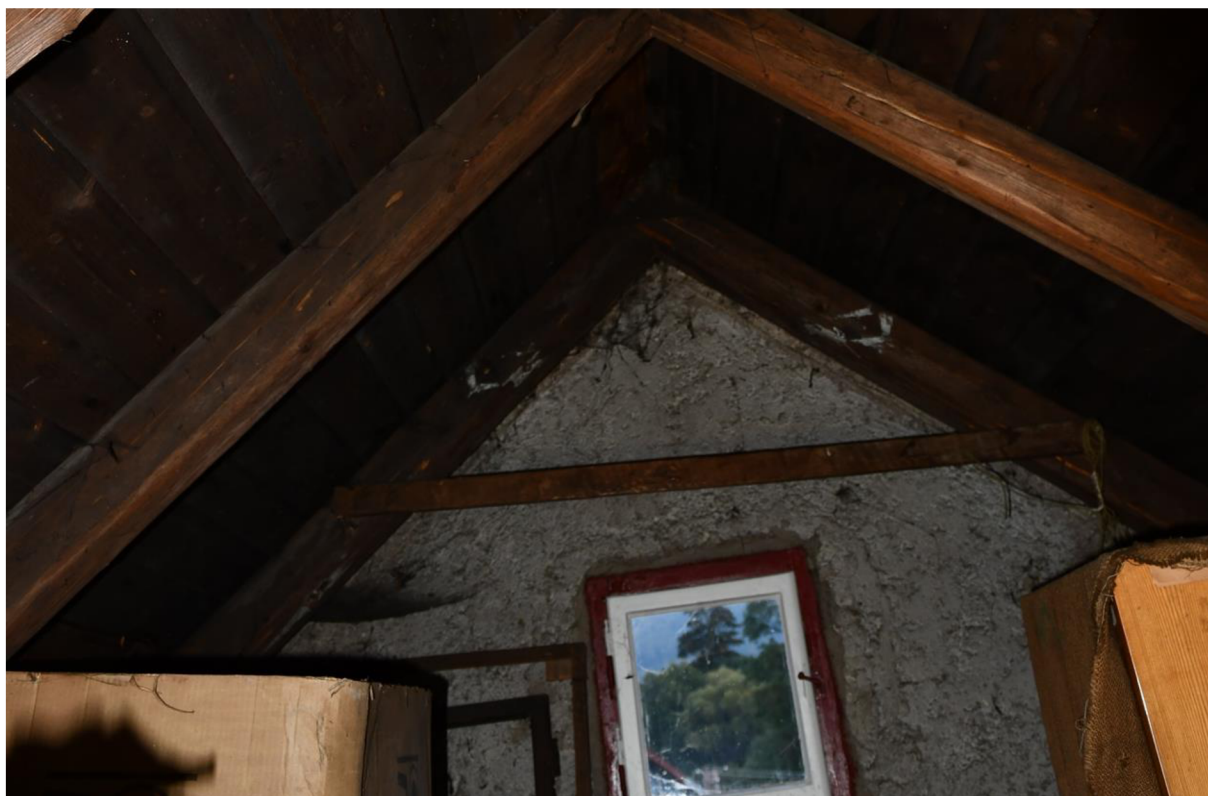
**Obrázek 17: Poškození KM 1 - celkový pohled na vazbu poškozených krokví KR 1**

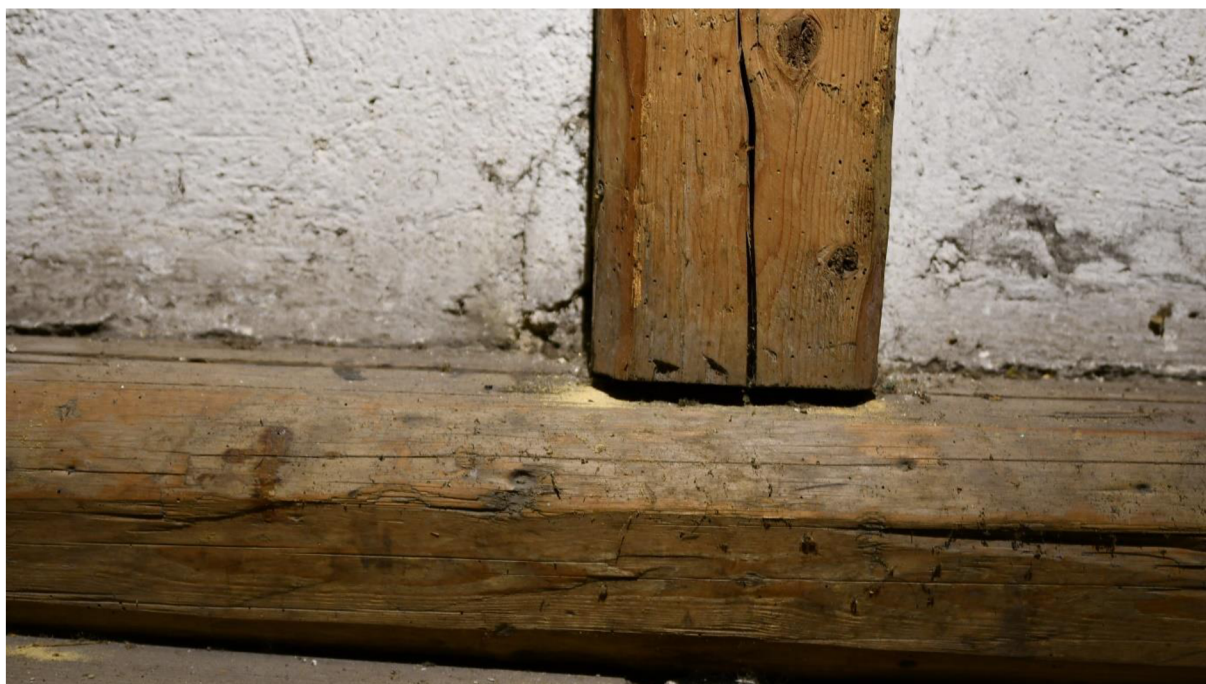
**Obrázek 18: Poškození KM 4 - poškozená spodní část sloupu Červotočem proužkováním (*Anobium punctatum*)**

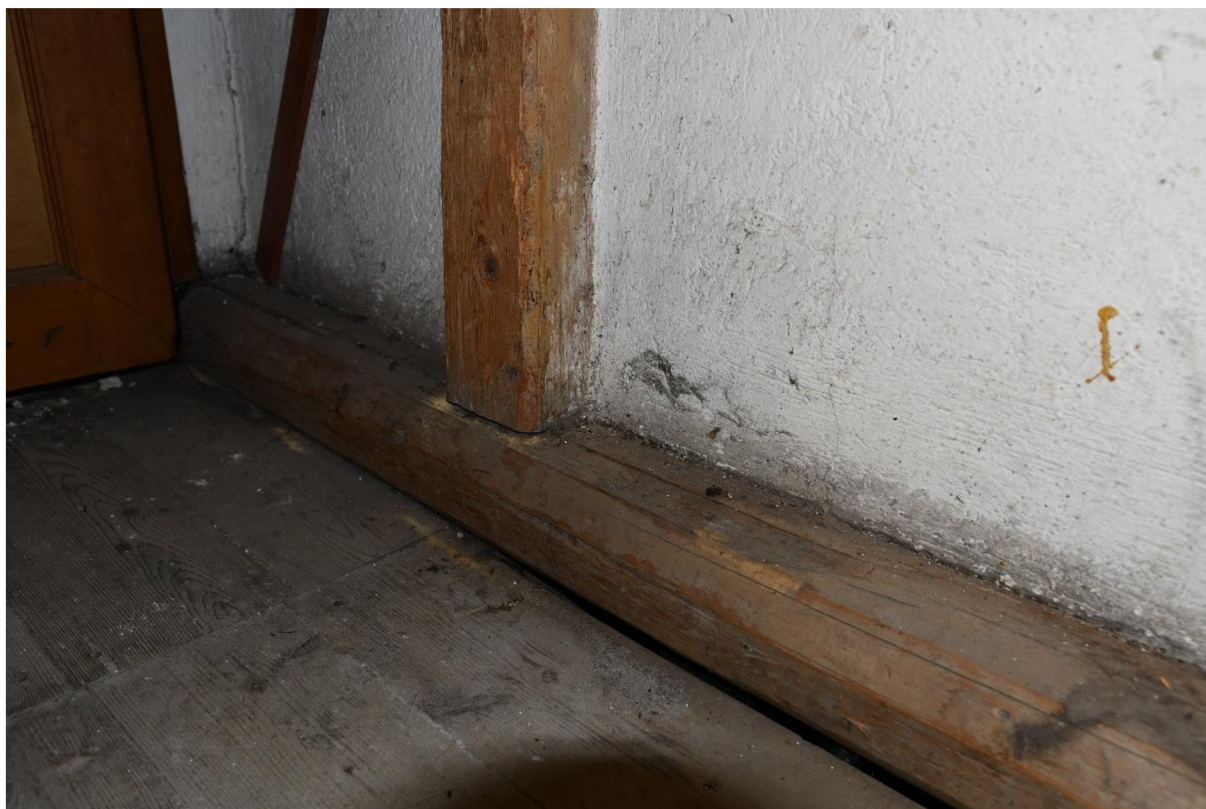
**Obrázek 19: Poškození KM 4 - celkový pohled na poškozený sloupek T3**
