Sanace dřevěného krovu dvougeneračního rodinného domu

Bakalářská práce

Autor: Martin Kalous

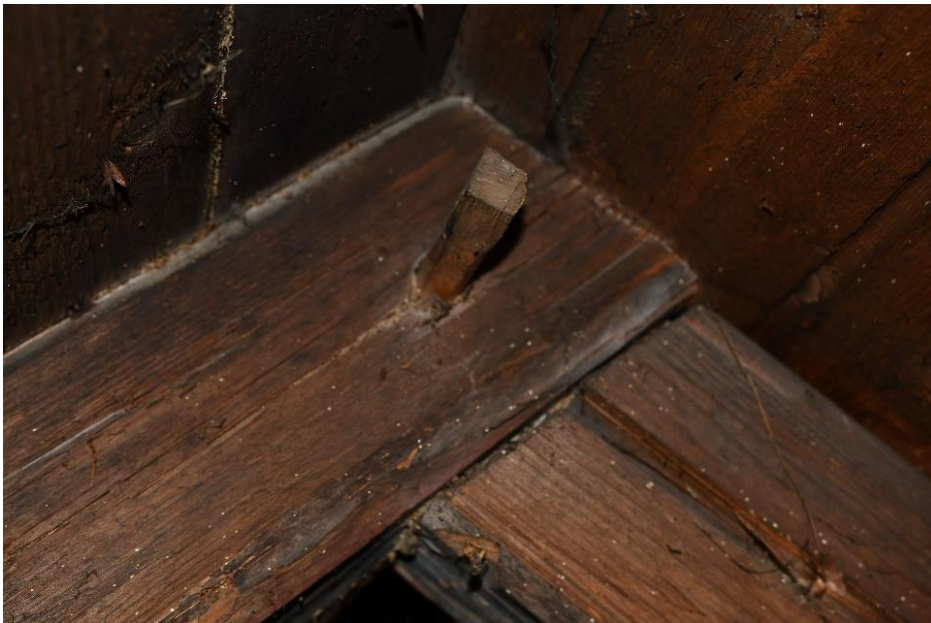
Při průzkumu bylo zjištěno, že krokve jsou poškozeny na více místech biotickým i abiotickým charakterem. První zmíněné poškození ve vazbě KR 1 a severovýchodní krokví KR 5 bylo způsobeno Tesaříkem fialový (*Callidium violaceum*). Druhé poškození je hnědá hniloba na přesazích označených krokví, která byla zjištěna u osmi krokví na severovýchodní straně objektu. Poslední poškození abiotického charakteru bylo objeveno na krokvích KR 10 a KR 11 a jedná se o zvýšenou vlhkost těchto prvků. Tato místa jsou vyhodnocena jako kritická místa a budou detailně popsána v podkapitole 5.4.

Obrázek 8: Spoj krokví s provedeným zajišťovacím kolíkem (Vlastní tvorba)

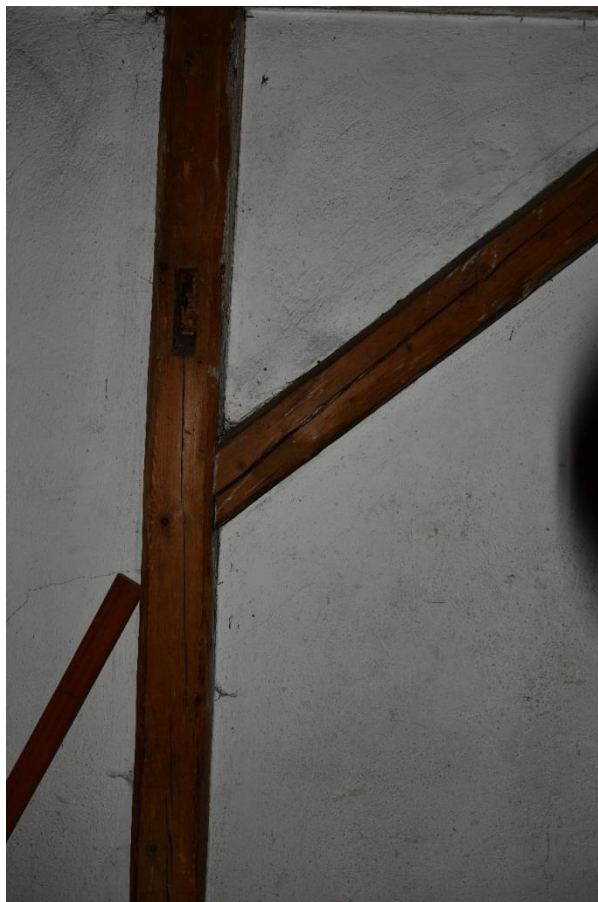
Během zkoumání konstrukce byly na příčné straně sloupku, které nejsou zazděny, nalezeny dlaby po vzpěrách (Obrázek 11) z čehož se dá vyvodit, že původní konstrukce krovu měla vzpěru ke každému sloupku. Podobný předpoklad mají sloupky

na ose B, ze kterých byly nejspíše v obou směrech odebrány pásy, přičemž jako náhrada mezi sloupy byla vytvořena cihlová zeď a sloupky zazděny.

Obrázek 11: Nalezené dlaby po vzpěrách (Vlastní tvorba)

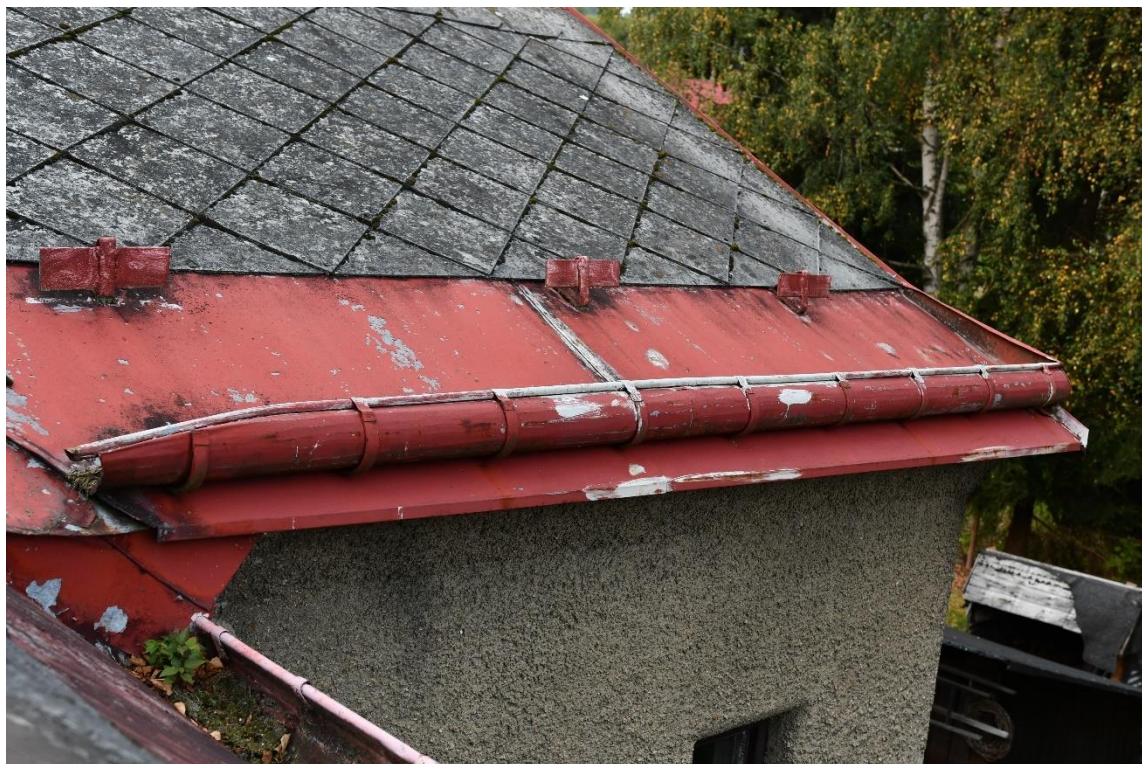
Poškození skladby střechy zvýšenou vlhkostí bylo objeveno v místě průchodu KT 2 společně s poškozenými prvky krokví KR 10 a KR 11. Zbýlá část střešního pláště není poškozena, avšak je důležité poznamenat, že okapové žlaby jsou z důvodu zanedbané údržby zaneseny nečistotami (Obrázek 12). Obzvláště zasažená je severovýchodní část objektu, kde se nacházejí vzrostlé stromy Břízy bělokoré (*Betula pendula*), Modřínu opadavého (*Larix decidua*) a Smrku ztepilého (*Picea abies*), přičemž hlavně opadavé dřeviny mnohonásobně urychlili proces zanešení nástřešních žlabů. Šmíra (2011) dodává, že tato místa s nánosem nečistot následně slouží jako živná půda pro růst nežádoucí vegetace. Vlivem toho přestávají žlaby plnit svou funkci a dochází k protékání srážkové vody skrze střešní plášť a římsu objektu.

Obrázek 12: Zanesené okapové žlaby (Vlastní tvorba)

jsou nedostatečná konstrukční opatření, která měla za následek dlouhodobě zvýšenou vlhkost v místě přesahů krokví. Po celém obvodu objektu je vybudována římsa, do které jsou přesahy krokví zazděny. Vlivem zanedbané údržby nástřešního okapového systému začala střešním pláštěm protékat srážková voda a to především v místech úžlabí mezi hlavní částí objektu a okapovým křídlem. Tomu odpovídají i místa poškozených přesahů. Průzkum poukazuje na fakt, že k tomuto problému došlo v minulosti, přičemž byl odhalen a na postižených místech došlo k odkrytí přesahů z vnitřních prostor objektu a následné provizorní opravě pomocí příložek. Je zjevné, že muselo dojít i k údržbě okapového systému a následnému omezení průstupu srážkové vody skrze střešní plášť, jelikož se hniloba nerozšířila dále do konstrukce krovu. Tím ale veškeré opravné práce na poškozených prvcích skončily, díky čemuž zůstala konstrukce ve stejném stavu až do současnosti.

Do návrhu na výměnu poškozených prvků bylo zařazeno kritické místo KM 2. Poškozeny jsou v tomto případě přesahy krokví, u kterých byl vyhodnocen vysoký stupeň poškození hnědou hnilobou. Uhnílé části přesahů je nutné nahradit novou částí krokve. Navržena je metoda protézování, jenž Štefko (2000) definuje jako technologii, při níž se nahrazuje nebo doplňuje poškozená část prvku novou částí. Protéza by se měla tvarem a použitým materiálem měla shodovat s odstraněnou nebo chybějící částí. Tato metoda se často využívá při potřebě zachování původního vzhledu konstrukce, přičemž protéza zachovává stejný průřez prvku jako původní nahrazená část. Měšťan (1995) uvádí, že napojení se provádí zpravidla pomocí tesařských spojů a obvyklým spojem je přeplátování zajištěné svorníky. Podle Štefka (2000) se používají dva typy plátových spojů. Rovné plátové spoje se uplatňují při opravě prvků namáhaných na tlak, například sloupků. Šikmé plátové spoje jsou vhodné na opravu krokví a dalších prvků namáhaných na ohyb. Zvolena byla metoda šikmého plátování doplněná o zajištění pomocí svorníků s hmoždíky bulldog a je navržena pro všech osm poškozených přesahů a detail je dostupný ve výkresu D1.1.15 přílohy 2.

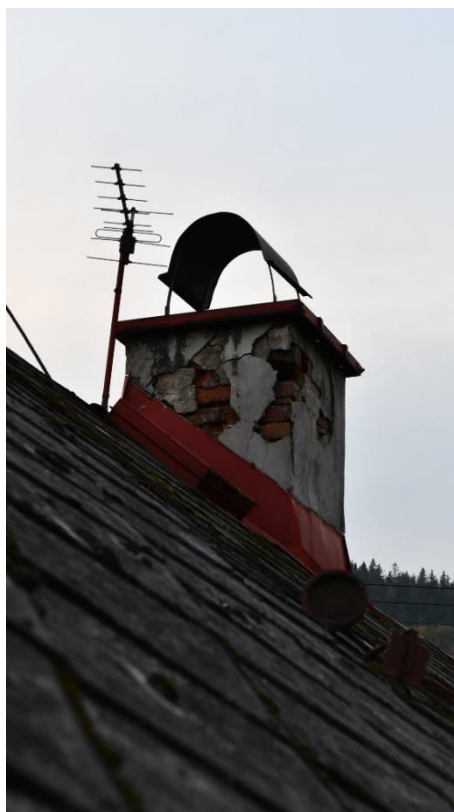
V případě KT 2 však došlo vlivem abiotických činitelů k degradaci cihelného zdiva a tímto tělesem začala protékat srážková voda, která má za následek poškozené prvky krovu projevené zvýšenou vlhkostí.

Poškození konstrukce krovu abiotickým činitelem lze charakterizovat kritické místo KM 3. Postiženými prvky jsou severovýchodní krokve KR 10, KR 11 a bednění v přímém styku s těmito krokvemi, které je součástí střešního pláště. Průzkum zjistil protékání srážkové vody do zmíněných prvků konstrukce krovu, což má za následek jejich zvýšenou vlhkost. Makovíny (1995) píše, že dlouhodoběji zvýšená vlhkost vytváří podmínky pro napadení dřevěných prvků dřevokazným hmyzem, nebo dřevokaznými houbami, ke kterým se často přidá vznik plísně a hniloby, a v součinnosti výrazně zkracují životnost konstrukce. Zvýšená vlhkost taktéž uvolňuje do interiéru objektu spóry, které snižují kvalitu vnitřního prostředí. Příčinou zatékání srážkové vody je komínové těleso KT 2, jehož plášť je v přesahu nad hřebenem střechy poškozen (Obrázek 13). Srážková voda tak prochází skrze komínový plášť do bednění, které je součástí střešní skladby a postupuje vlivem gravitační síly směrem ke středové vaznici, přičemž prostupuje i do označených krokví, které jsou v přímém styku s poškozeným bedněním. Zjištěné poškození má prozatím charakter pouze zvýšené vlhkosti prvků, avšak je nanejvýš aktuální.

Obrázek 13: Poškozená nadstřešní část komínového tělesa (Vlastní tvorba)

Návrh sanačních prací navrhuje provizorní opravu komínového tělesa KT 2, u kterého vlivem abiotických činitelů došlo k degradaci pláště z cihlového zdiva. Tato oprava je však dočasného charakteru a má-li být provedena sanace krovu s výměnou střešního pláště, je potřeba nezapomenout právě na komínová tělesa. V dnešní době se kladou vysoké nároky na komíny, ať z pohledu požární bezpečnosti, efektivnosti nebo možnosti připojení spotřebičů využívajících různých paliv. Na základě těchto požadavků byl doporučen návrh na opravu komínových těles v podobě rozebrání cihlového zdiva nadstřešní části a to až do míst pod průchod střešním pláštěm a to z důvodu nutnosti zajištění jeho těsného a zároveň požárně bezpečného průchodu. Následně se provede dodatečné vložkování komínového průchodu, které spočívá v osazení komínové vložky do komínového průchodu. Frézování se provádí pomocí komínových fréz, které dokáží zvětšit průřez průchodu do požadovaných rozměrů. Popis prací není blíže specifikován, neboť existuje mnoho způsobů provedení v závislosti na výběru typu vytápění a rozhodnutí musí provedeno na základě odborných konzultací s projektantem.
