Sanace dřevěného krovu dvougeneračního rodinného domu

Bakalářská práce

Redevelopment wooden truss two-generation family house

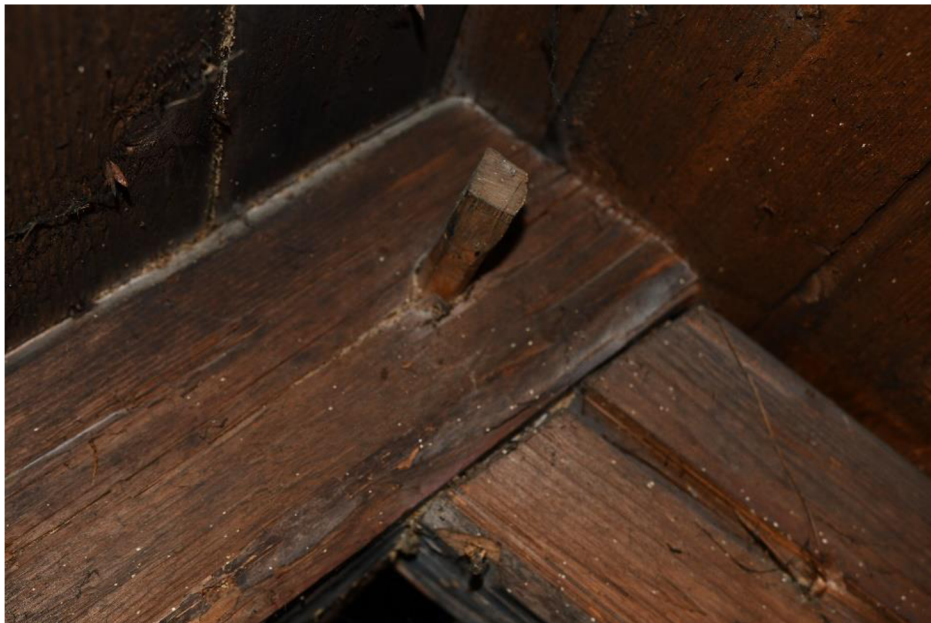
Obrázek 8: Spoj krokví s provedeným zajišťovacím kolíkem (Vlastní tvorba)

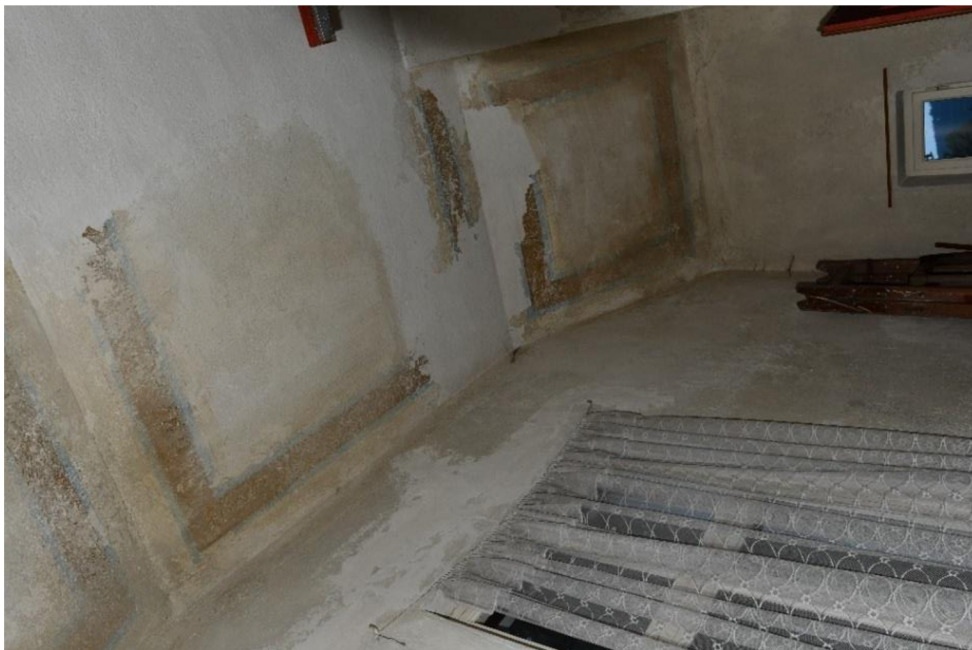
S ohledem na neinvazivní metodu průzkumu byly hambalky vyhodnoceny jako prvky nenarušené biotickými ani abiotickými činiteli. Z důvodu jejich zakrytí v konstrukci a špatnému přístupu především v části schodišťového křídla, bude jejich skutečný stav znám až v případě odkrytí podlahy v podkroví nebo stropu v druhém nadzemním podlaží.

Obrázek 9: Rákosový strop ve schodišťovém křídle (Vlastní tvorba)

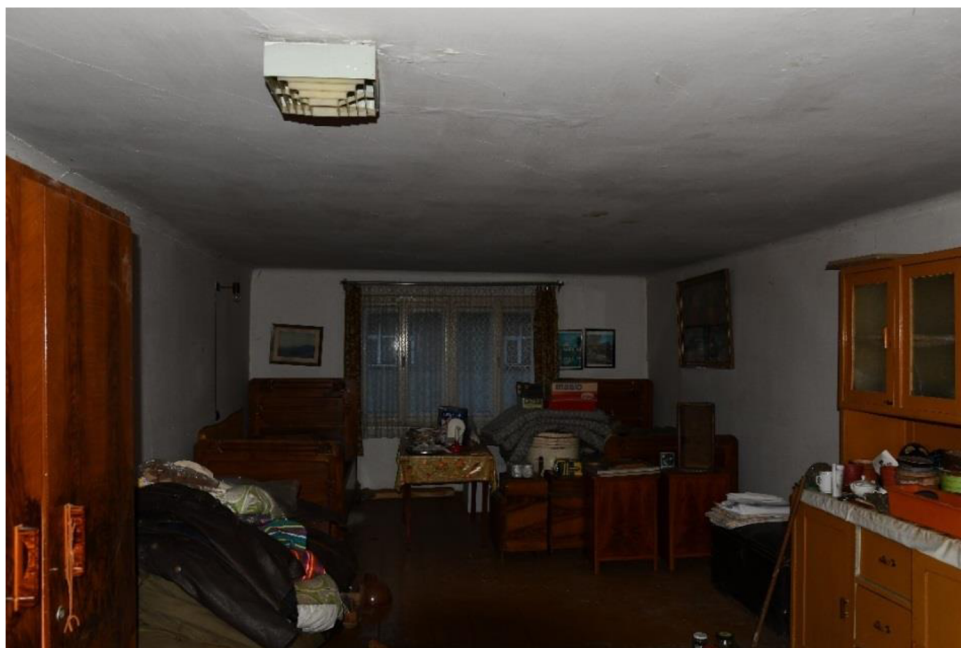
Obrázek 10: Rákosový strop v místnosti 2.03 v 2.NP. (Vlastní tvorba)

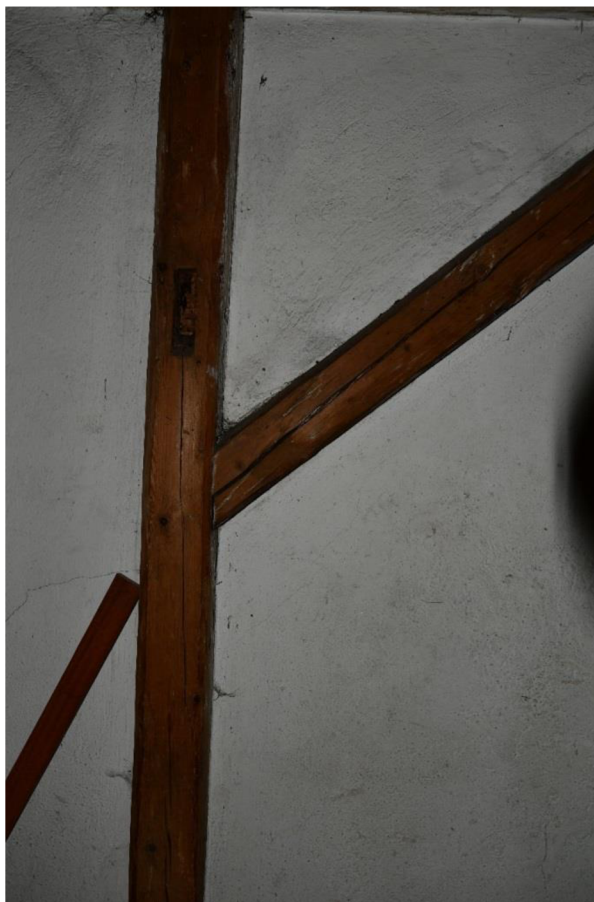
Během zkoumání konstrukce byly na příčné straně sloupku, které nejsou zazděny, nalezeny dlaby po vzpěrách (Obrázek 11) z čehož se dá vyvodit, že původní konstrukce krovu měla vzpěru ke každému sloupku. Podobný předpoklad mají sloupky

na ose B, ze kterých byly nejspíše v obou směrech odebrány pásy, přičemž jako náhrada mezi sloupy byla vytvořena cihlová zeď a sloupky zazděny.

Obrázek 11: Nalezené dlaby po vzpěrách (Vlastní tvorba)

Základní princip konstrukčních opatření spočívá podle Solaře (2014) v provedení preventivní ochrany dřeva za pomoci vhodných stavebně technických opatření. Tato opatření chrání dřevo proti vzniku poruch biotického a abiotického charakteru. Aby měly navrhované sanační práce smysl, byla navržena konstrukční opatření, která by měla zamezit vzniku stejných poškození objevených v řešené konstrukci krovu. Konkrétně jde o opatření přesahu krokví, do kterých je zahrnuto konstrukční opatření pozednic a doplnění pásků a vzpěr chybějící v konstrukci krovu.

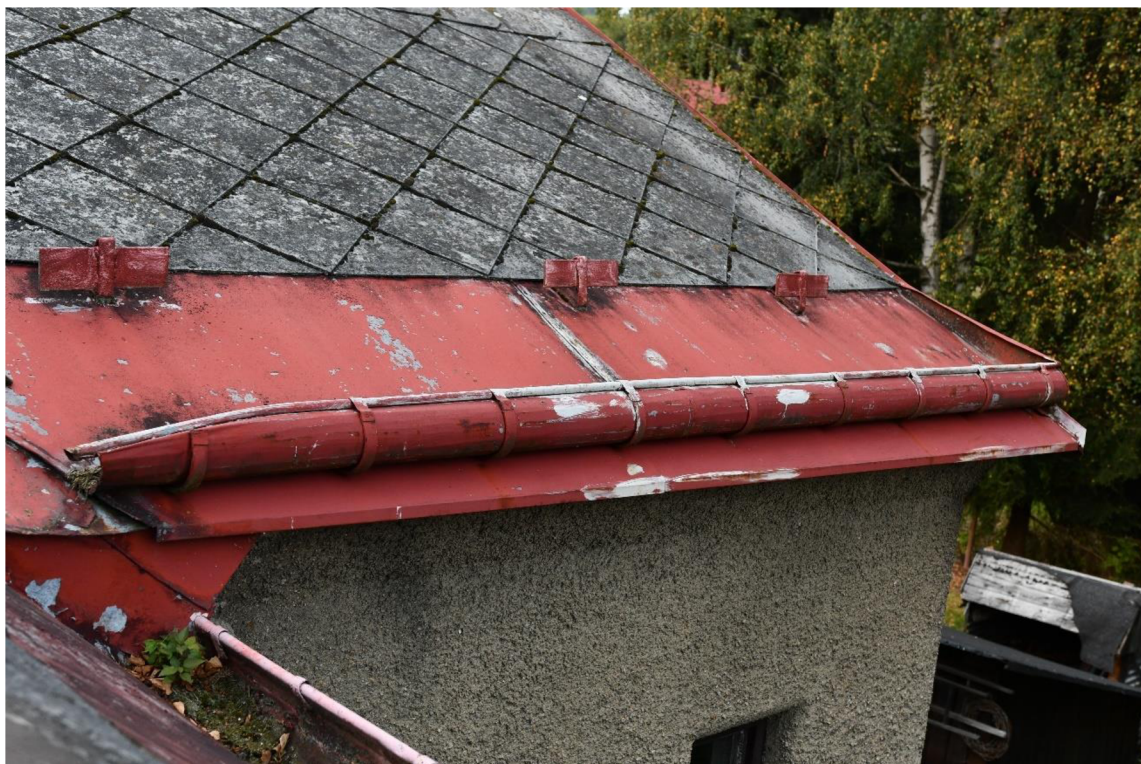
Poškození skladby střechy zvýšenou vlhkostí bylo objeveno v místě průchodu KT 2 společně s poškozenými prvky krokví KR 10 a KR 11. Zbylá část střešního pláště není poškozena, avšak je důležité poznamenat, že okapové žlaby jsou z důvodu zanedbané údržby zaneseny nečistotami (Obrázek 12). Obzvláště zasažená je severovýchodní část objektu, kde se nacházejí vzrostlé stromy Břízy bělokoré (*Betula pendula*), Modřínu opadavého (*Larix decidua*) a Smrku ztepilého (*Picea abies*), přičemž hlavně opadavé dřeviny mnohonásobně urychlili proces zanešení nástřešních žlabů. Šmíra (2011) dodává, že tato místa s nánosem nečistot následně slouží jako živná půda pro růst nežádoucí vegetace. Vlivem toho přestávají žlaby plnit svou funkci a dochází k protékání srážkové vody skrze střešní plášť a římsu objektu.

Obrázek 12: Zanesené okapové žlaby (Vlastní tvorba)

jsou nedostatečná konstrukční opatření, která měla za následek dlouhodobě zvýšenou vlhkost v místě přesahů krokví. Po celém obvodu objektu je vybudována římsa, do které jsou přesahy krokví zazděny. Vlivem zanedbané údržby nástřešního okapového systému začala střešním pláštěm protékat srážková voda a to především v místech úžlabí mezi hlavní částí objektu a okapovým křídlem. Tomu odpovídají i místa poškozených přesahů. Průzkum poukazuje na fakt, že k tomuto problému došlo v minulosti, přičemž byl odhalen a na postižených místech došlo k odkrytí přesahů z vnitřních prostor objektu a následné provizorní opravě pomocí příložek. Je zjevné, že muselo dojít i k údržbě okapového systému a následnému omezení průstupu srážkové vody skrze střešní plášť, jelikož se hniloba nerozšířila dále do konstrukce krovu. Tím ale veškeré opravné práce na poškozených prvcích skončily, díky čemuž zůstala konstrukce ve stejném stavu až do současnosti.

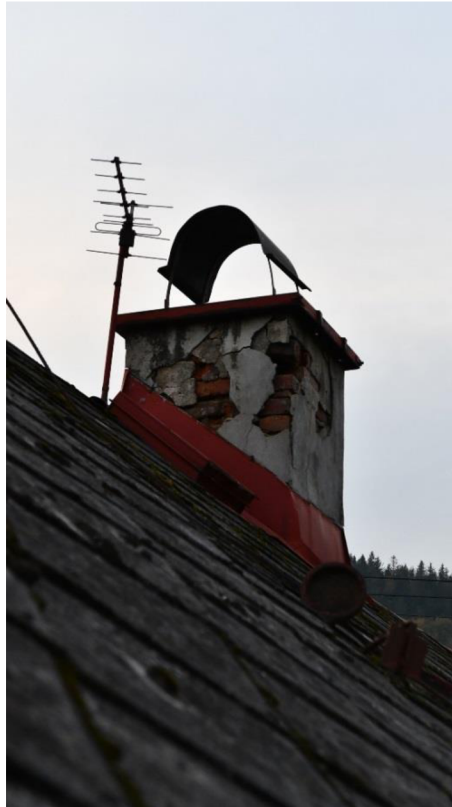
V případě KT 2 však došlo vlivem abiotických činitelů k degradaci cihelného zdiva a tímto tělesem začala protékat srážková voda, která má za následek poškozené prvky krovu projevené zvýšenou vlhkostí.

Poškození konstrukce krovu abiotickým činitelem lze charakterizovat kritické místo KM 3. Postiženými prvky jsou severovýchodní krokve KR 10, KR 11 a bednění v přímém styku s těmito krokvemi, které je součástí střešního pláště. Průzkum zjistil protékání srážkové vody do zmíněných prvků konstrukce krovu, což má za následek jejich zvýšenou vlhkost. Makovíny (1995) píše, že dlouhodoběji zvýšená vlhkost vytváří podmínky pro napadení dřevěných prvků dřevokazným hmyzem, nebo dřevokaznými houbami, ke kterým se často přidá vznik plísně a hniloby, a v součinnosti výrazně zkracují životnost konstrukce. Zvýšená vlhkost taktéž uvolňuje do interiéru objektu spóry, které snižují kvalitu vnitřního prostředí. Příčinou zatékání srážkové vody je komínové těleso KT 2, jehož plášť je v přesahu nad hřebenem střechy poškozen (Obrázek 13). Srážková voda tak prochází skrze komínový plášť do bednění, které je součástí střešní skladby a postupuje vlivem gravitační síly směrem ke středové vaznici, přičemž prostupuje i do označených krokví, které jsou v přímém styku s poškozeným bedněním. Zjištěné poškození má prozatím charakter pouze zvýšené vlhkosti prvků, avšak je nanejvýš aktuální.

Obrázek 13: Poškozená nadstřešní část komínového tělesa (Vlastní tvorba)

Návrh sanačních prací navrhuje provizorní opravu komínového tělesa KT 2, u kterého vlivem abiotických činitelů došlo k degradaci pláště z cihlového zdiva. Tato oprava je však dočasného charakteru a má-li být provedena sanace krovu s výměnou střešního pláště, je potřeba nezapomenout právě na komínová tělesa. V dnešní době se kladou vysoké nároky na komíny, ať z pohledu požární bezpečnosti, efektivnosti nebo možnosti připojení spotřebičů využívajících různých paliv. Na základě těchto požadavků byl doporučen návrh na opravu komínových těles v podobě rozebrání cihlového zdiva nadstřešní části a to až do míst pod průchod střešním pláštěm a to z důvodu nutnosti zajištění jeho těsného a zároveň požárně bezpečného průchodu. Následně se provede dodatečné vložkování komínového průchodu, které spočívá v osazení komínové vložky do komínového průchodu. Frézování se provádí pomocí komínových fréz, které dokáží zvětšit průřez průchodu do požadovaných rozměrů. Popis prací není blíže specifikován, neboť existuje mnoho způsobů provedení v závislosti na výběru typu vytápění a rozhodnutí musí provedeno na základě odborných konzultací s projektantem.
