VADY TLAKOVĚ LITÝCH ODLITKŮ ZE SLITIN HLINÍKU

DEFECTS OF HIGH PRESSURE DIE CAST CASTINGS FROM ALUMINUM ALLOYS

DIPLOMOVÁ PRÁCE

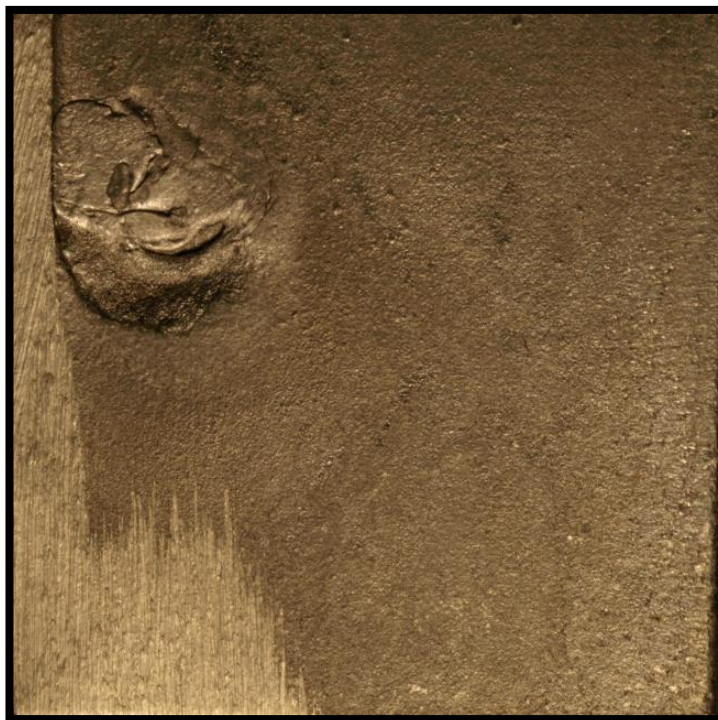
Obr. 51 Snímek místa výskytu vady B, zvětšení 14x (1. strana)

Ze snímků lze vyvodit, že povrch v blízkosti vady je zvlněný, vrásčitý se zaoblenými okraji. Proto lze určit, že se jedná o vadu studený spoj a zavaleniny (341). Tato vada se vyskytuje na obou stranách žebra a pro další specifikaci vady budou provedeny metalografické výbrusy pro zkoumání mikrostruktury.

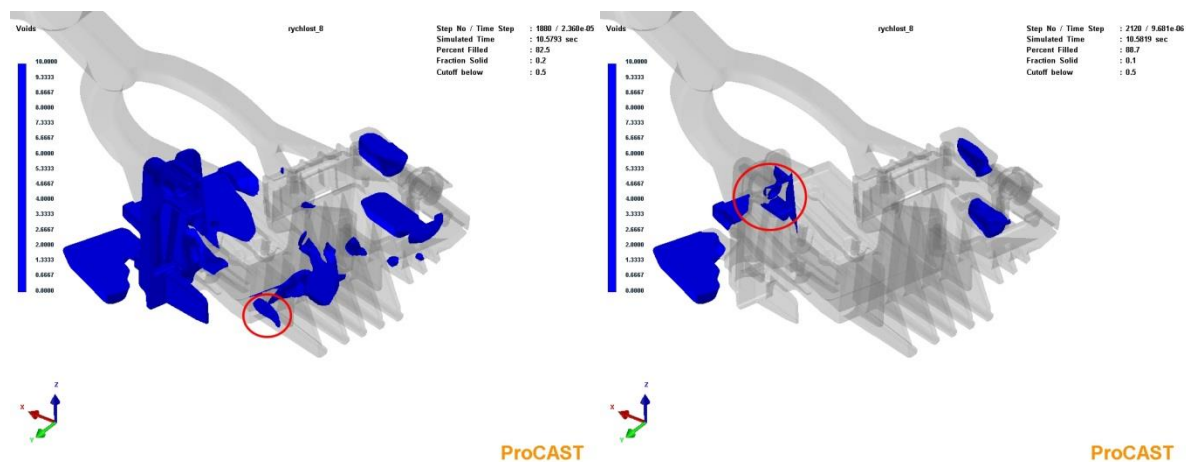
Na obrázcích 75 a 76 je zobrazen uzavřený vzduch, který je příčinou vzniku vady v inkriminovaných místech. Modrou barvou je označen vzduch a transparentní je kov.

Obr. 75 Uzavřený vzduch v místě B

Obr. 76 Uzavřený vzduch v místě A

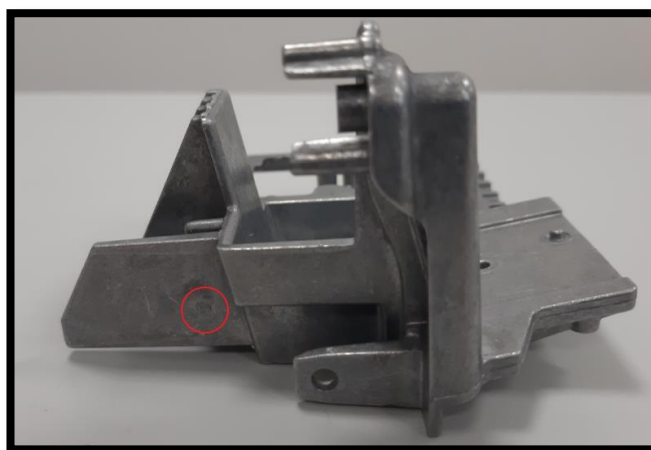
Obr. 79 Zobrazení místa výskytu vady B na reálném odlitku

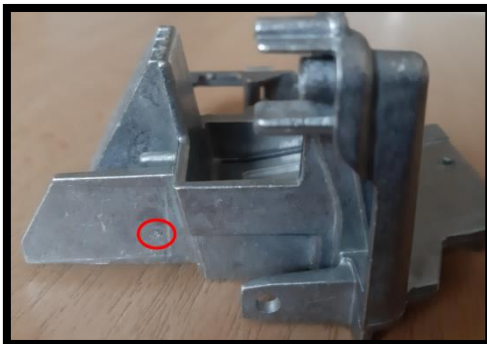
Obr. 101 Odlitek varianta 1

Takto změněné parametry pomohly ke snížení průměrné zmetkovitosti z původních 27,7% na 10,1%. Také díky tomu již nedochází k víření uzavřeného vzduchu uprostřed žebra, a tak na něm nevzniká analyzovaná vada (obr. 101 a 102).
