VADY TLAKOVĚ LITÝCH ODLITKŮ ZE SLITIN HLINÍKU

DEFECTS OF HIGH PRESSURE DIE CAST CASTINGS FROM ALUMINUM ALLOYS

DIPLOMOVÁ PRÁCE

MASTER'S THESIS

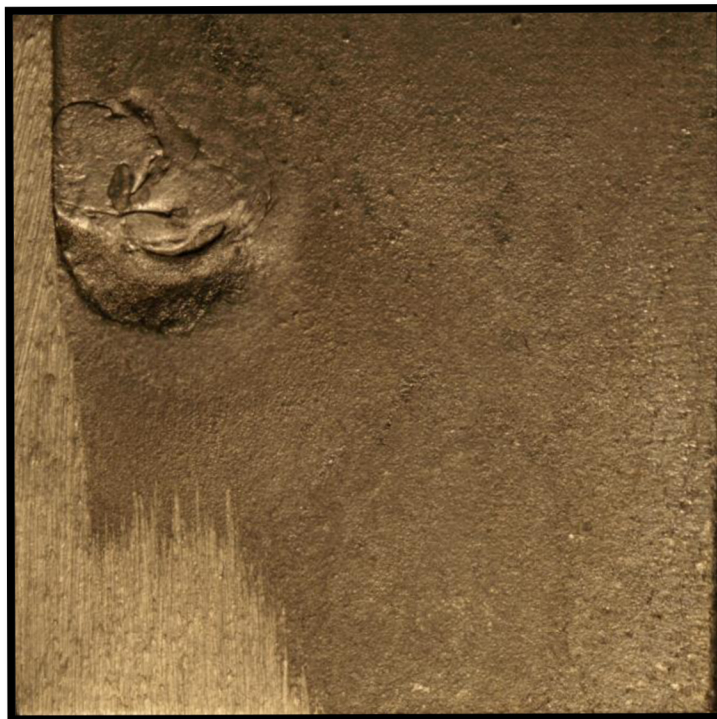
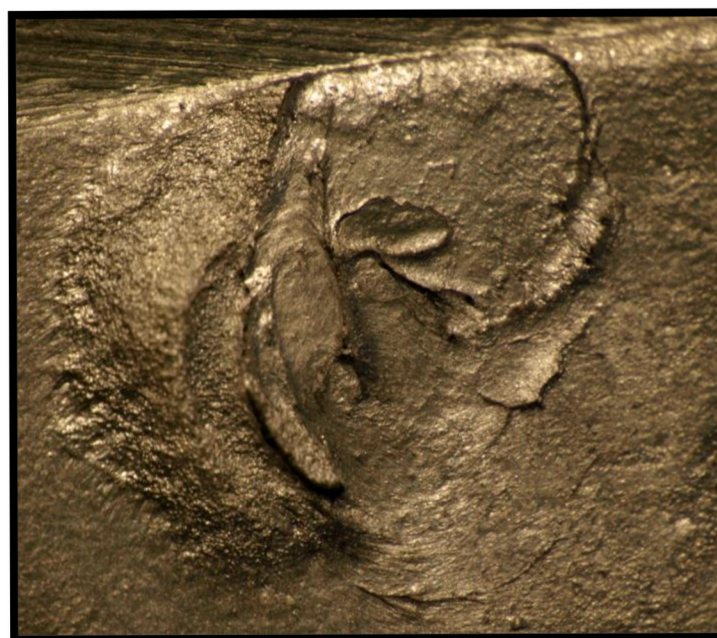
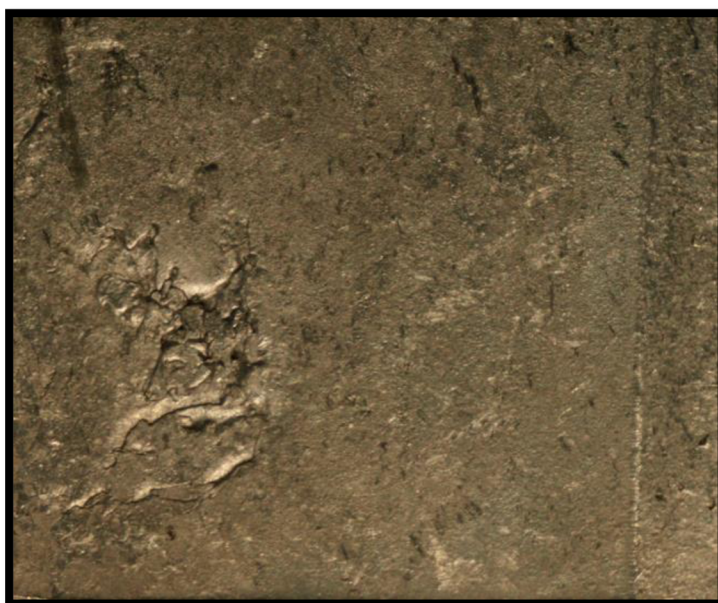
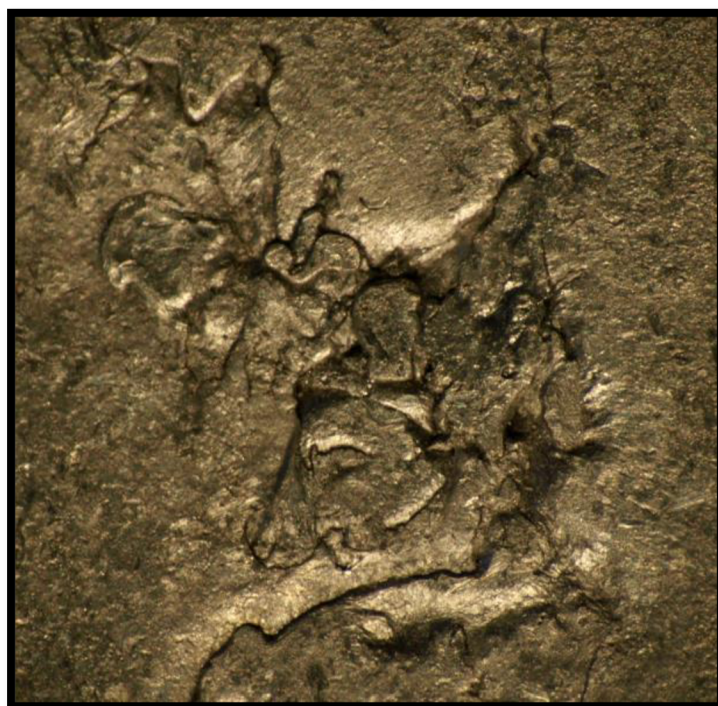
Obr. 51 Snímek místa výskytu vady B, zvětšení 14x (1. strana)

Obr. 52 Snímek místa vady B, zvětšení 40x (1. strana)

Obr. 53 Snímek z místa vady B, zvětšení 14x (2. strana)

Obr. 54 Snímek vady z místa B, zvětšení 40x (2. strana)

Ze snímků lze vyvodit, že povrch v blízkosti vady je zvlněný, vrásčitý se zaoblenými okraji. Proto lze určit, že se jedná o vadu studený spoj a zavaleniny (341). Tato vada se vyskytuje na obou stranách žebra a pro další specifikaci vady budou provedeny metalografické výbrusy pro zkoumání mikrostruktury.

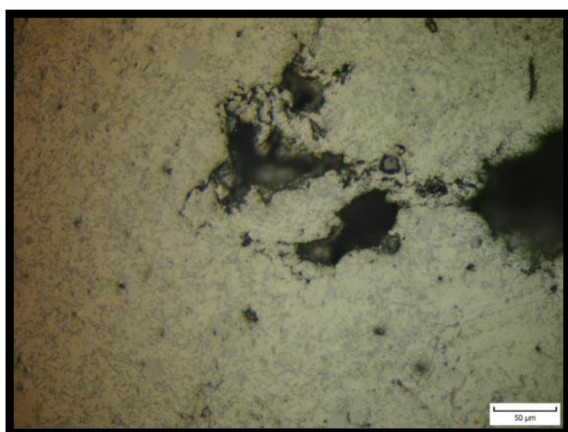
Obr. 55 Snímek výbrusu z místa A

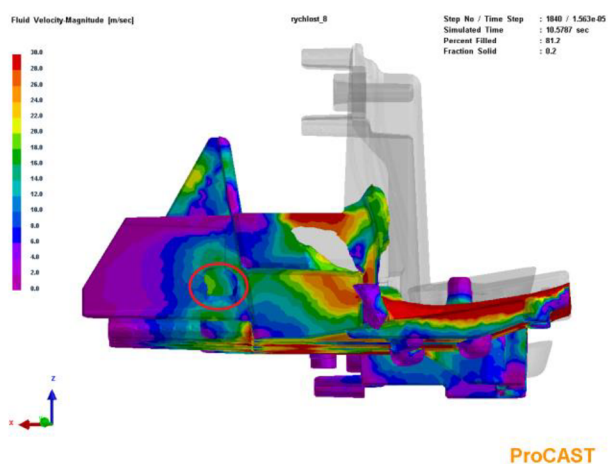
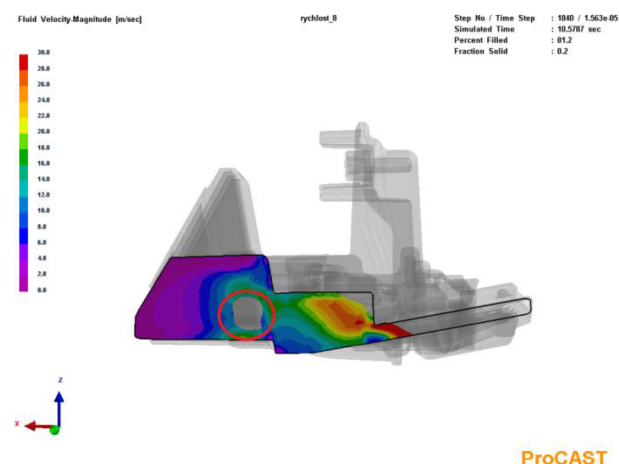
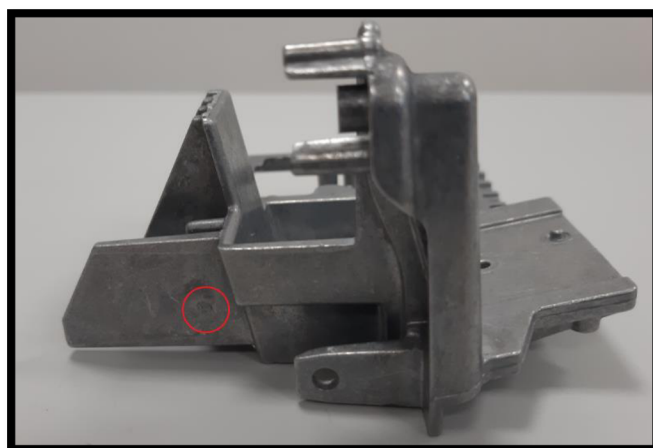
Obr. 77 Zobrazení místa vady B po simulaci plnění

Obr. 78 Zobrazení místa vady B v řezu

Obr. 79 Zobrazení místa výskytu vady B na reálném odlitku

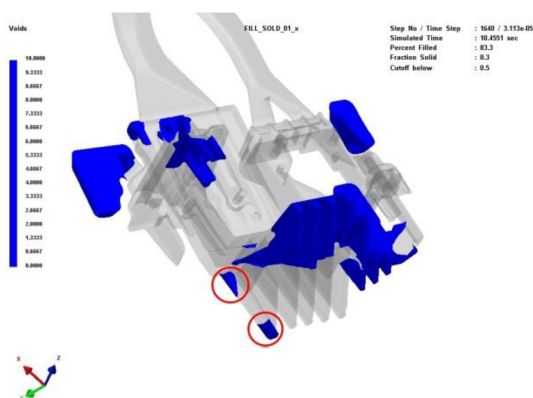
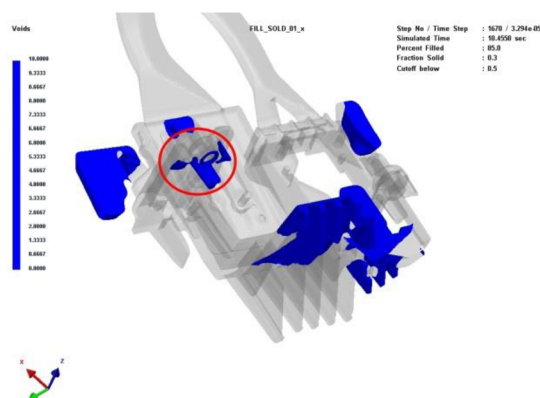
Z uvedených snímků simulace plnění dutiny formy lze vyvodit, že po změně plnicích parametrů nedochází k uzavírání vzduchu uprostřed žebra (kritické místo B), což byla příčina vzniku vady. V případě kritického místa A lze pozorovat, že zde stále zůstává uzavřen vzduch i když už je odvzdušňovací kanál vyplněn kovem. V tomto případě lze udělat pouze úpravy formy vedoucí ke zlepšení odvodu vzduchu kolem vyhazovače.

Obr. 91 Uzavřený vzduch v místě B

Obr. 92 Uzavřený vzduch v místě A

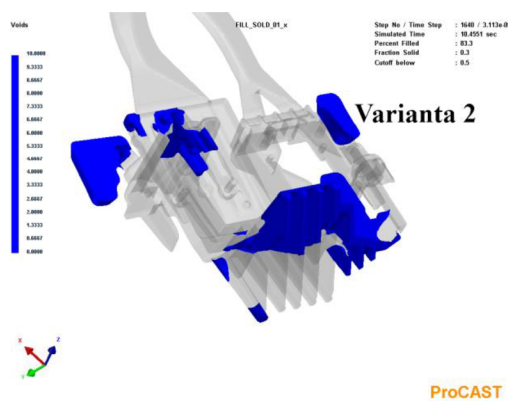
Obr. 100 Uzavřený vzduch u varianty 2 v místě B

Takto změněné parametry pomohly ke snížení průměrné zmetkovitosti z původních 27,7% na 10,1%. Také díky tomu již nedochází k víření uzavřeného vzduchu uprostřed žebra, a tak na něm nevzniká analyzovaná vada (obr. 101 a 102).

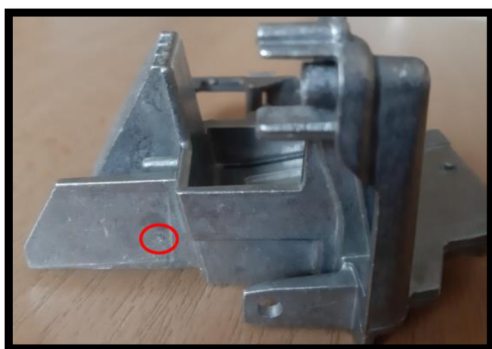
Obr. 101 Odlitek varianta 1
