**Projektovaná a realizovaná technická
protierozní opatření ve vybraných
katastrálních územích v působnosti
Pozemkového úřadu Olomouc**

DIPLOMOVÁ PRÁCE

Vedoucí diplomové práce: **Prof. Ing. Miloslav Janeček, DrSc.**
Vypracoval: **Bc. Václav Prášek**

Praha 2012

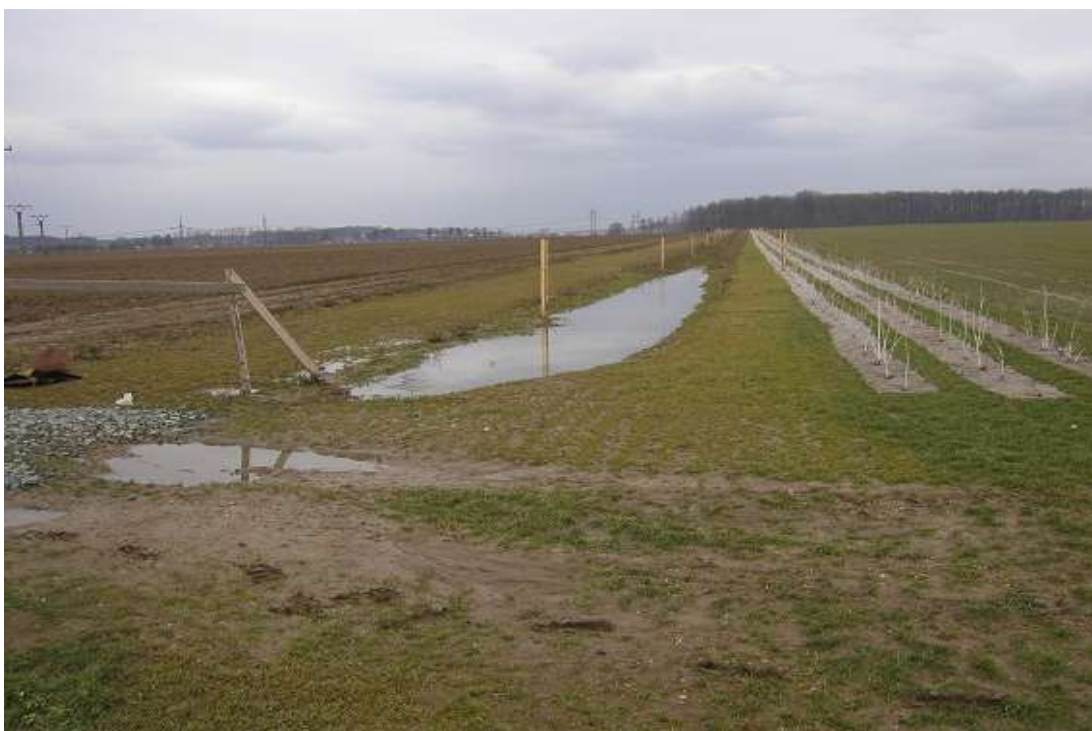
Obr. č. 6: Křížení příkopu u cesty C1 (Majetín) s cestou C4 s trubním propustkem pod C4 a hospodářskými sjezdy č. 4 a 3 (Autor: V. Prášek, 2011)

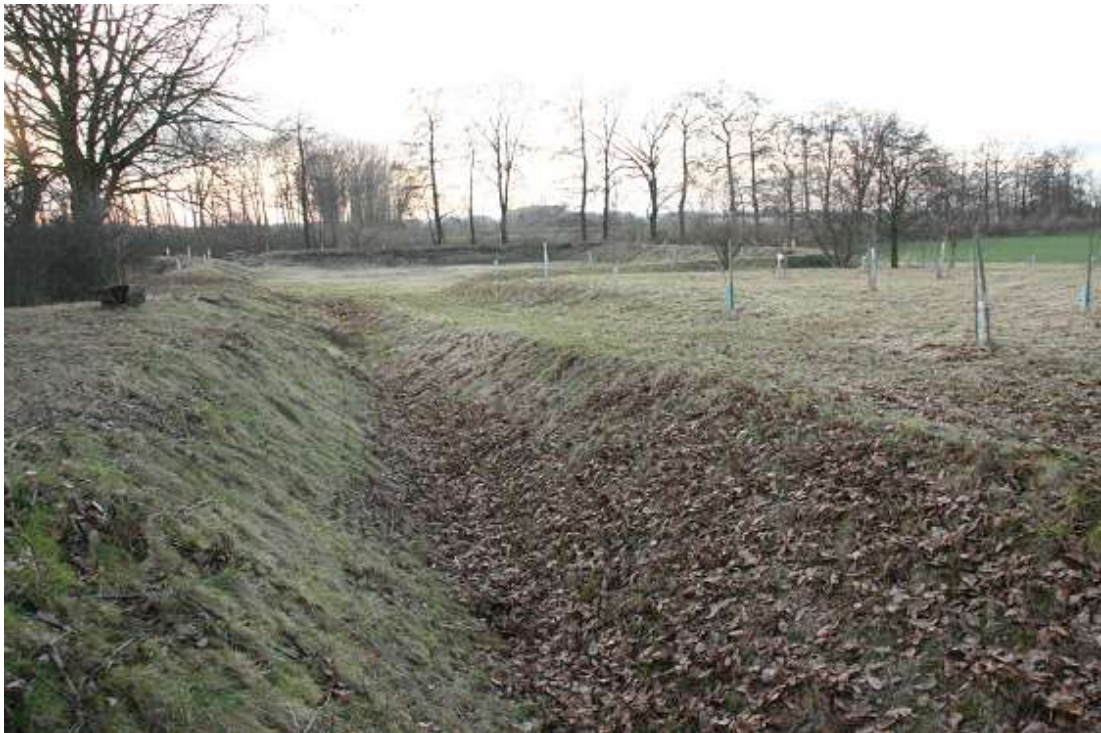
Obr. č. 9: Provedené změny (současný stav) na začátku průlehu u C13 (Majetín) směrem od průlehu u C 12 (Autor: V. Prášek, 2011)

Nicméně dle sdělení místostarosty obce Majetína plán PEO nebyl domyšlený. Po realizaci PEO a ukončení pozemkových úprav v rámci KPÚ došlo hned 1. rok při tání sněhu k zaplavení obce povrchovou vodou, tekoucí ze začátku průlehu C13 – průleh nestačil vsakovat vodu, došlo k přelití vody a přes pozemky pod průlehem se voda dostala do obce a zaplavila sklepy. Z tohoto důvodu obec na vlastní náklady iniciovala výstavbu suchého poldru, který tento problém odstranil.

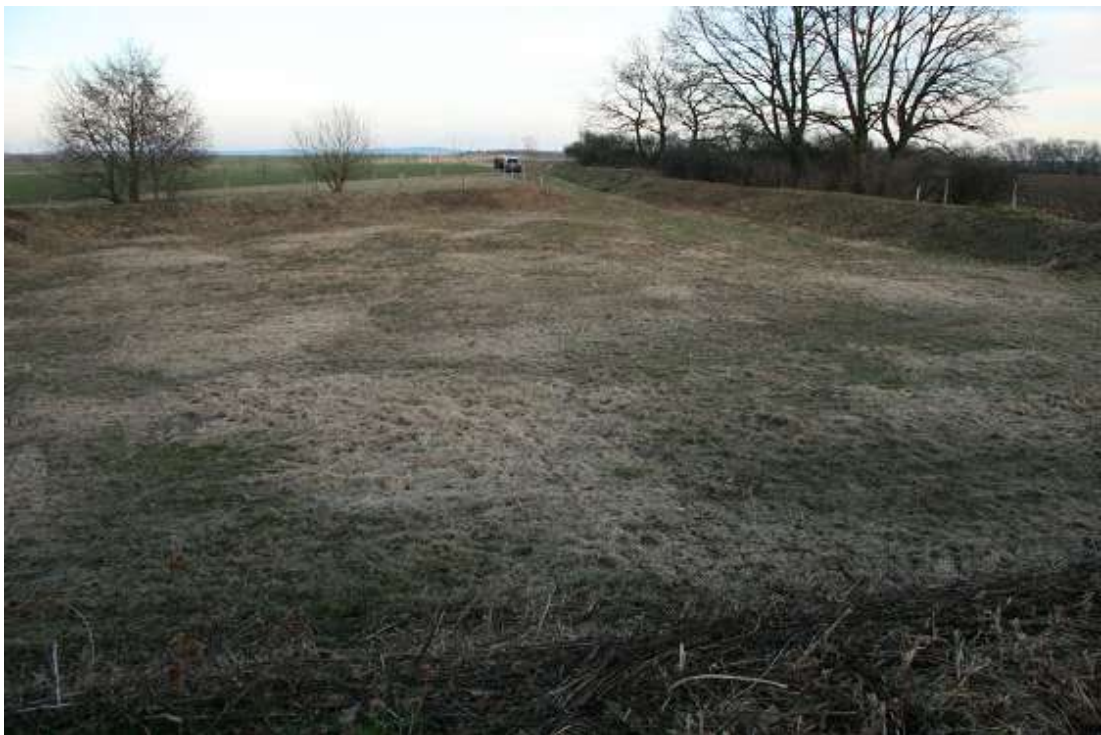
Obr. č. 10: Zaústění průlehu do suchého poldru (Majetín) – současný začátek průlehu u C13 (Autor: V. Prášek, 2011)

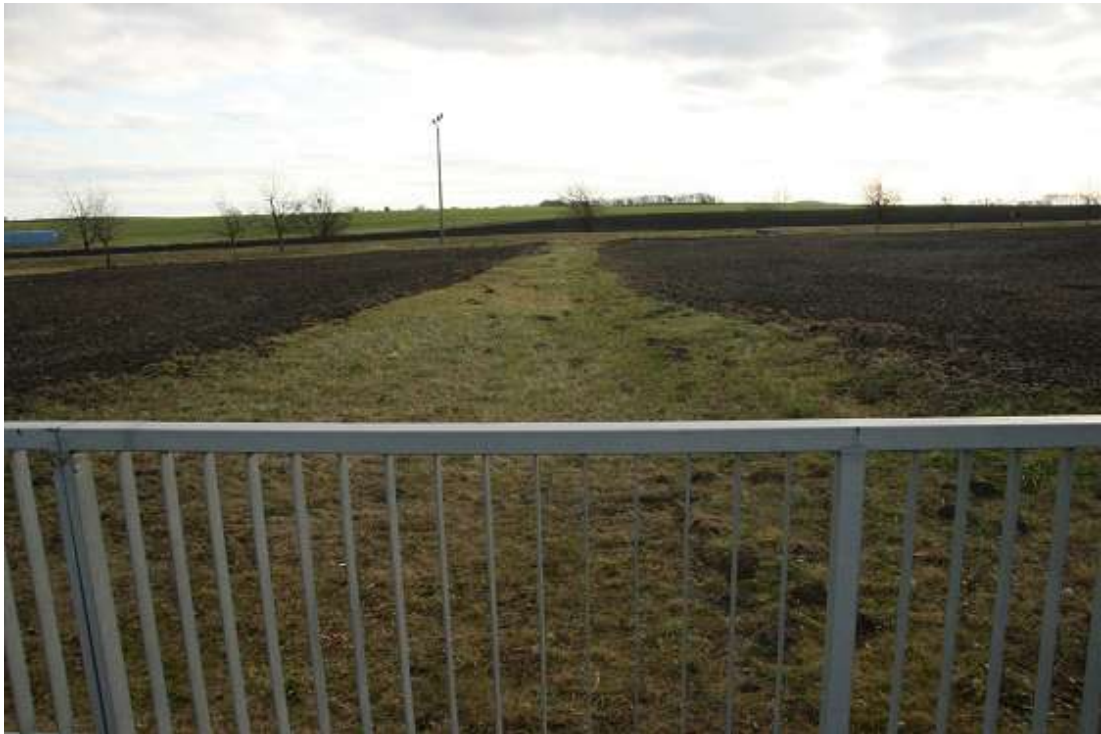
Obr. č. 31: Konec SP3(Vojnice) z ocelové lávky s přelivem z Vojnické stružky směrem k silnici III/44815 (Autor: V. Prášek, 2011)

Příkopy jsou dobře udržované, nejsou erodované, ani zanesené, průleh byl od jeho realizace nejspíš v době než vzrostla a dostatečně se zapojila tráva na stěnách průlehu lehce erodovaný, čímž došlo k lehkému zanesení dna a vytvoření miskovitého tvaru průlehu (bez vlivu na funkci, resp. průtočnou kapacitu průlehu).

Dno i břehy příkopů i průlehu jsou nyní již obrostlé dobře zapojeným zatravněním, které je pravidelně vysekávané, v místech soustředěného toku a exponovaných místech (vpust' a výust' rámového mostu pod silnicí III/44815 a boční přepad u Vojnické stružky) vhodně a dostatečně zpevněny dlažbou z lom. kamene.

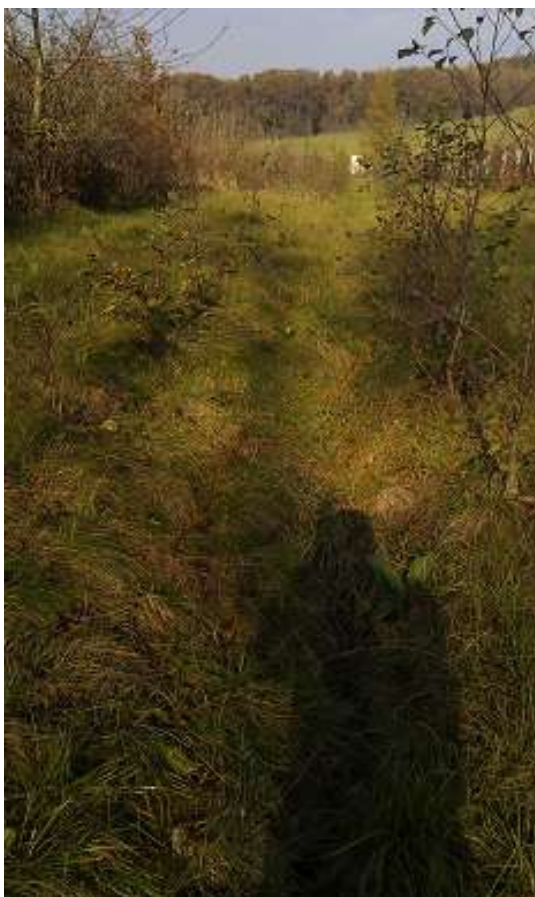
Obr. č. 38: SP3 (Dolní Dlouhá Loučka)
od zlomu průlehu do jeho konce
(Autor: V. Prášek, 2011)

Průleh je silně zarostlý, tráva neposekaná, u trubního propustku a na horní hraně průlehu vzrostlé nesekané plevelné rostliny. V první části průlehu (od napojení do bezejmenné vodoteče až ke zlomu průlehu dno narušené erozní rýhou šíře 25 cm a hloubce 15 cm), druhá část průlehu od zlomu k silnici zanesená usazenými erodovanými půdními částmi. Rovněž výpust' trubního propustku pod silnicí III/4451 včetně dlažby z lom. kamene je silně zanesená usazeninami o výšce až 30 cm, čímž dochází k výraznému snížení průtočné kapacity propustku. Většina průlehu je vedena v oplocených pozemcích.

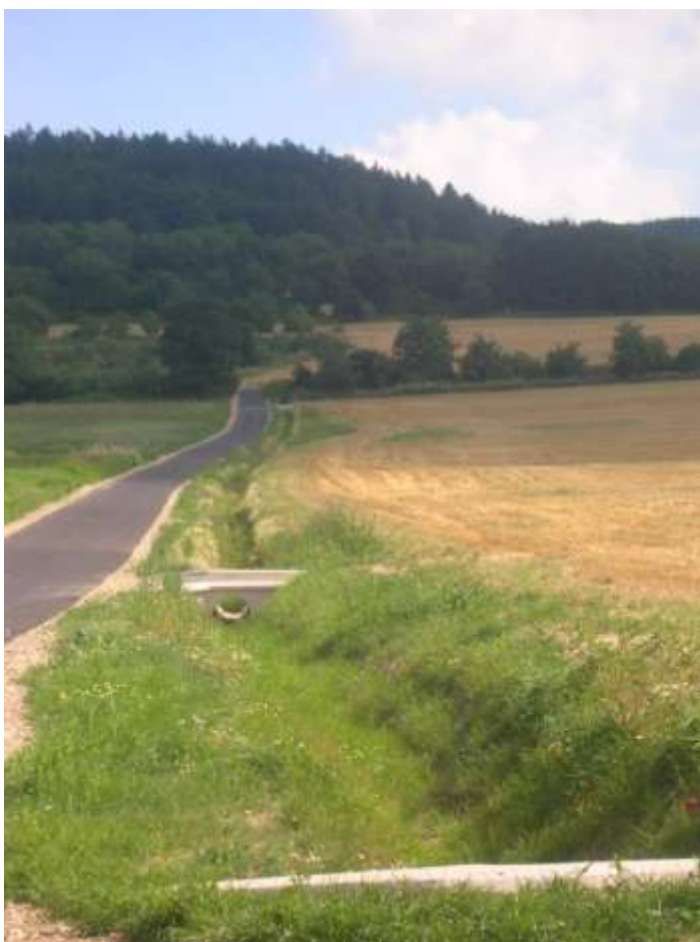
Obr. č. 42: Pohled na konec ZP3 (Plinkout) s výjezdem na pozemek č. 993/49 ze dne 07.08.2009 (Autor: J. Zbirovský)

Dále by bylo dle mého názoru potřeba pročištění koryta ZP3 v místě od napojení ZP3 do Plinkoutského potoka až k výpusti trubního propustku DN 1000/12,5 m pod silnicí III/4491, které je dosti zarostlé a kde dochází k výraznému zanášení koryta usazováním splavených částic půdy.

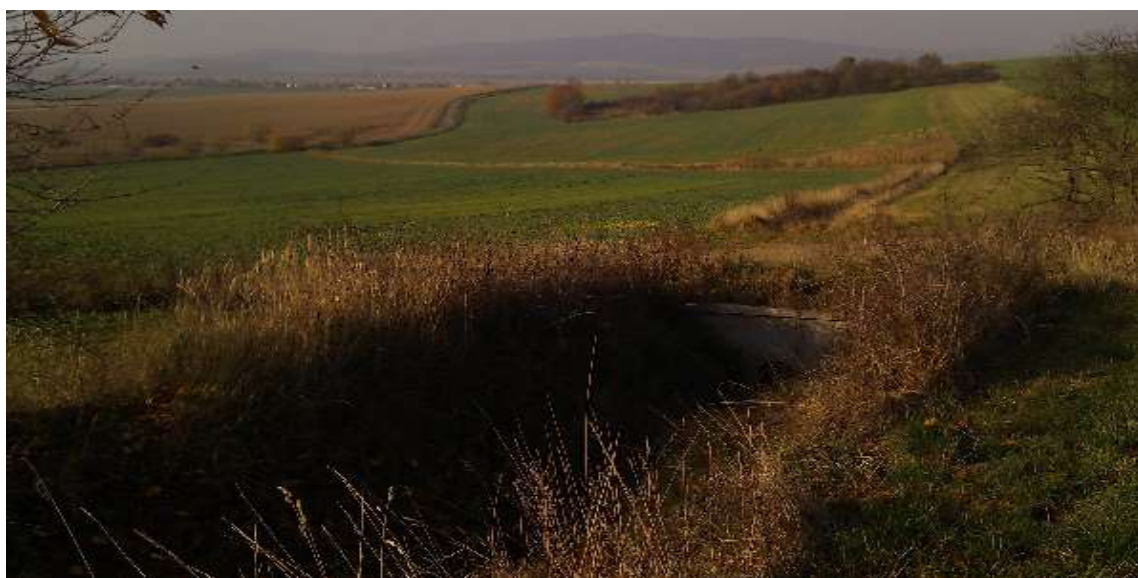
Obr. č. 46: Pohled na 2. propustek a 1. třetinu ZP5 (Plinkout) směřem k silnici III/4491 (Autor: V. Prášek, 2011)

Dále bych navrhoval zpevnění dna koryta příkopu v místech největšího erozního poškození tohoto dna. Dále by bylo dle mého názoru potřeba pročištění koryta před vpustěmi jednotlivých trubních propustků, aby nedošlo k omezování průtočnosti příkopu.

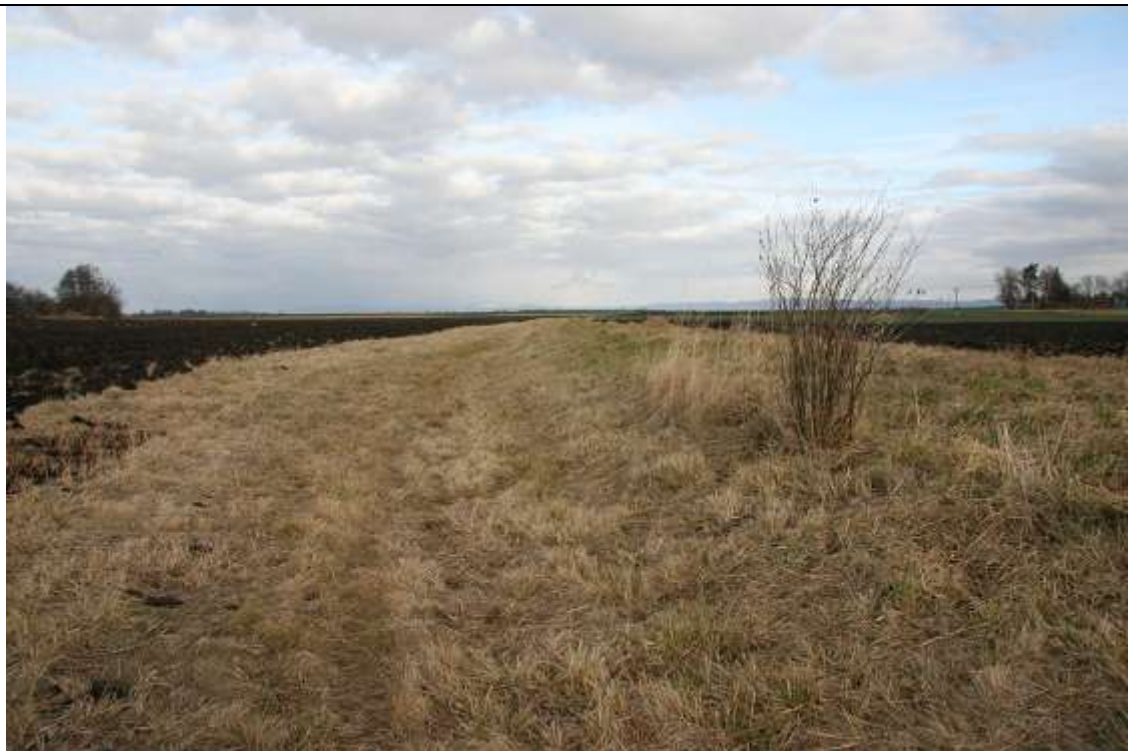
Obr. 7: Průběh SP2 směrem ke křižení cest C19, C20-místo kde měla být vytvořena zemní hrázka (Autor: V. Prášek, 2011)
